# Konzeptentwicklung und Restaurierung eines spätgotischen Hauses von 1468/69

Feldkirch –Vorarlberg Rosengasse 3

Bartsch Restaurierungen
Baudenkmalpflege – Holzobjekte
Raffael Bartsch
Restaurator, Zimmerermeister
Immenstadt Allgäu.

# Gotische Bohlenbalkendecken und Wandgestaltung aus der Erbauungszeit von 1469.

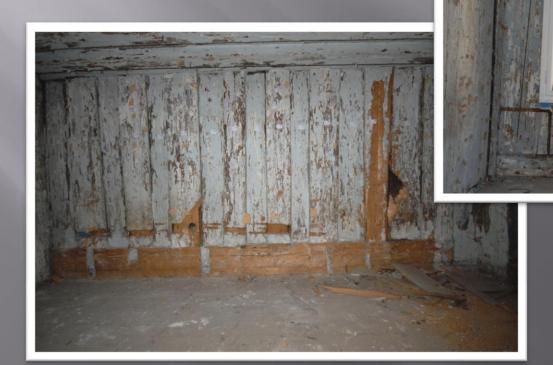
Sowohl die Wand- wie auch Deckenkonstruktion weisen massive mechanische Schadensbilder auf.

Dieser Bereich befindet sich jetzt im Stiegenhaus.

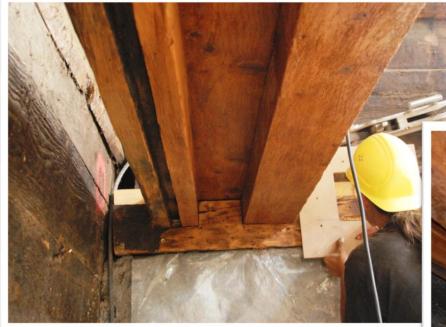
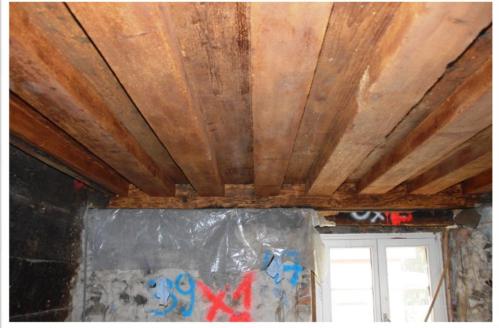
#### Wiedereinbau der Deckenanlage von 1469

Die von bis zu 11 verschiedenen Kalkanstrichen befreite Holzsubstanz zeigte eine stark anobiengeschädigte Oberfläche. Jedoch ist die Deckenanlage auch in diesem Zustand ein wichtiges gotisches Bauzeugnis.

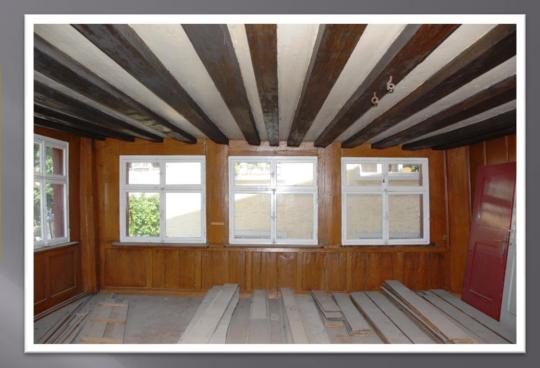
Gotische
Deckenanlage in
der Stube im 1. OG
von 1469

Die Stube im ersten OG zeigte eine gotische Bohlen Balkendeckenanlage mit mehrfacher Öl- Casein-Überfassung. Die Wandvertäfelungen stammten aus dem ausgehenden 19. Jh.

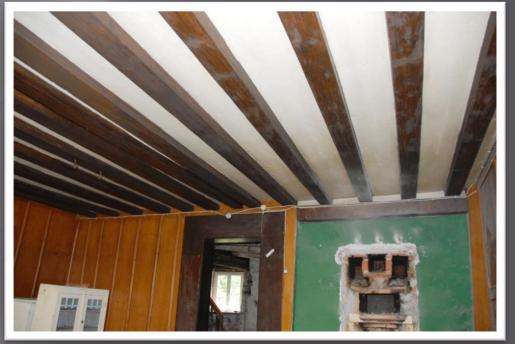
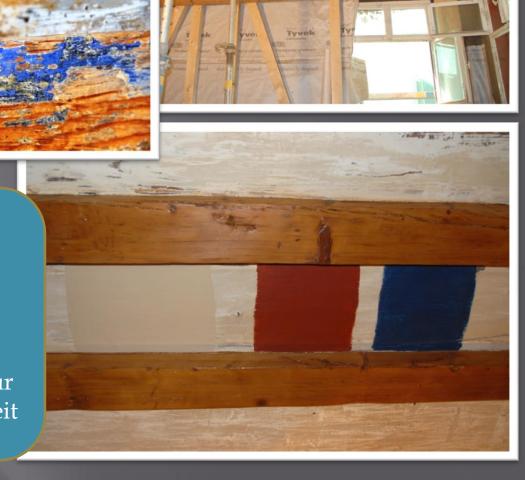
Freilegen und überarbeiten der Oberflächen an der Deckenanlage

Die Deckenbalken und Bohlen zeigten in der Gotik einmal eine starke Farbigkeit, der gebrochen weiße Farbanstrich ist später in unlösbarer ÖL – Caseinfarbe ausgeführt worden und wird neu überfangen die Balken konnten nur mechanisch von der Fassung befreit werden.

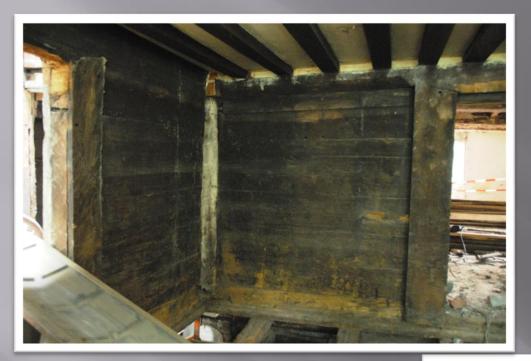
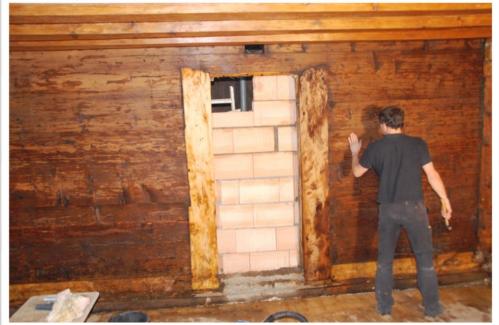
Gotische
Balkenstube
im 1. OG aus der
Erbauungszeit von
1469

Unter der Vertäfelung des ausgehenden 19. Jh. kamen zwei weitgehend intakte gotischen Balkenwände zum Vorschein Diese wurden gereinigt und konservatorisch behandelt.

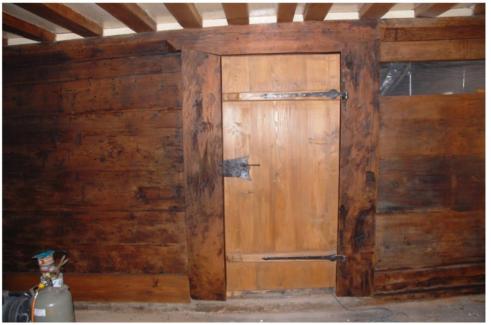
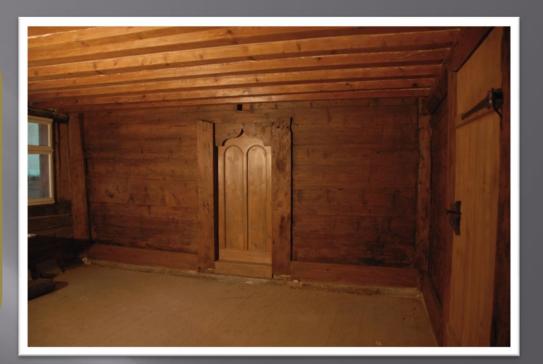
Reinigung der Bohlenwände mit dem Vakuumsaugverfahren und fertige Wandscheibe nach Türeinbau. Gotische
Balkenstube
im 1. OG aus der
Erbauungszeit von
1469

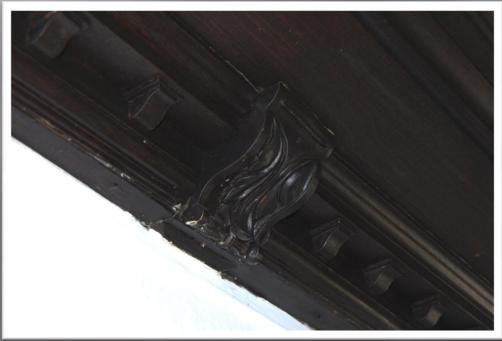
Felderdecke In der Stube des 2.OG

Die 16 Felderdecke stammt vermutlich aus der größeren Umbauphase des Jahres 1615/16 hierbei wurde der Raum um ca. 1 m kleiner als zuvor im Bestand vorhanden. Die schwarze Färbung und Maserierung sind Fassungen des 19.Jh. Renaissance -Türanlagen in der Stube des 2. OG um 1616

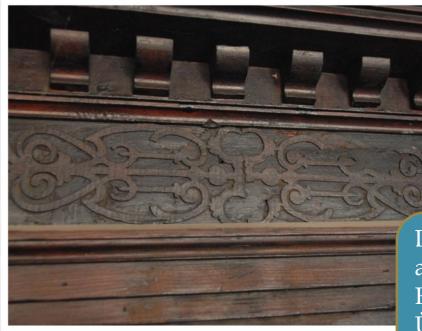
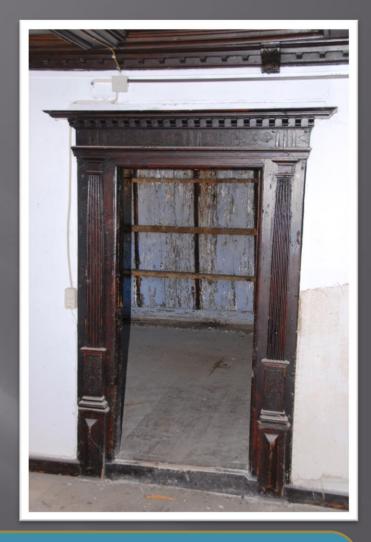
Die Renaissance Türstöcke sind authentisch aus der Umbauphase 1615/16. Die optische Erscheinung ist durch die gesamte schwarze Überfangung der Oberfläche stark beeinträchtigt.

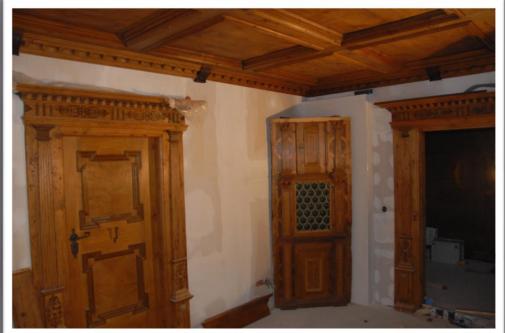
Wiedereinbau der restaurierten Renaissancedecke mit der Erweiterung um 4 Tafeln

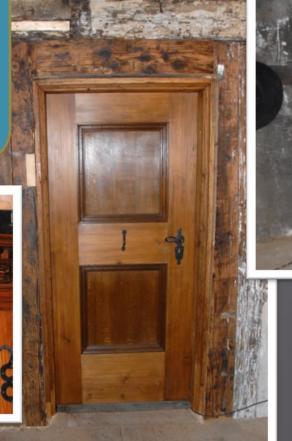
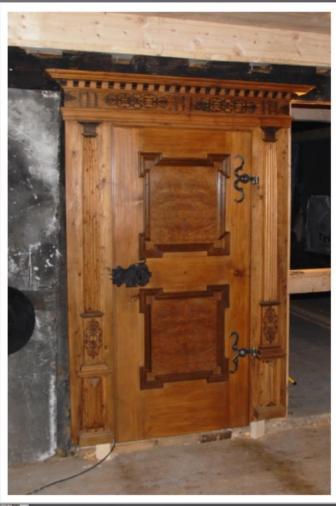
### Renaissance -Türanlagen in der Stube des 2. OG um 1616

Die restaurierten Türstöcke mit rekonstruierten Türblättern und Eschenmaserfüllungen in Bastionsform.

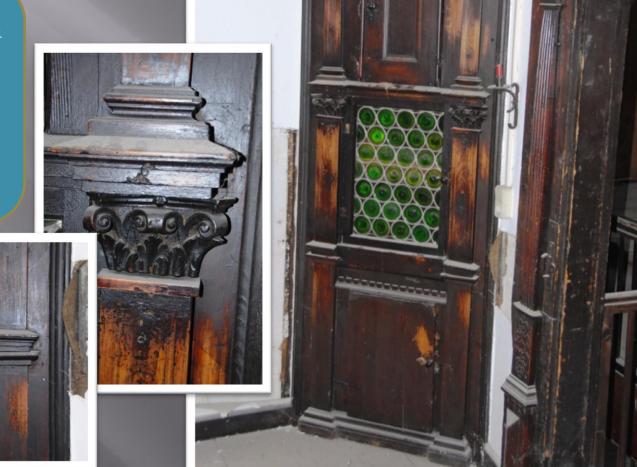
#### Renaissance -Eckschrank von 1616

Der Eckschrank zeigt neben der Schwarzen Überfangung der Oberfläche massive Schadensbilder auf, diese sind dilettantisch kaschiert wurden.

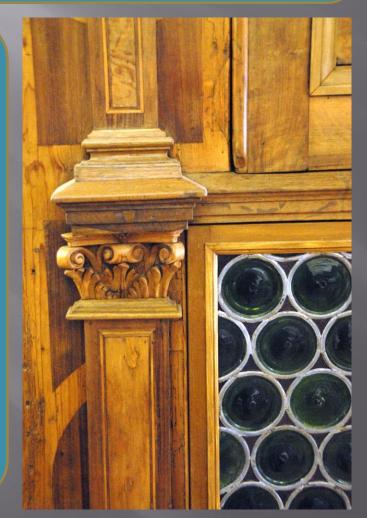
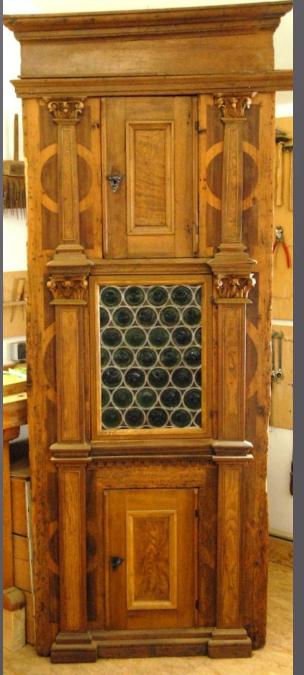
#### Renaissance -Eckschrank von 1616

Der fertig restaurierte Eckschrank mit freigelegten Blockintarsien und rekonstruierter unterer Türe sowie des gesamten unteren Gurtbereiches. Der Türrahmen um die Butzenscheiben wurde ebenfalls erneuert.

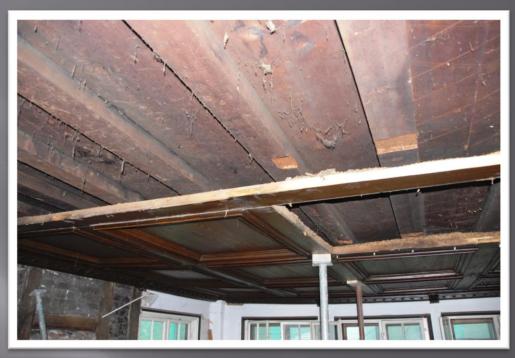
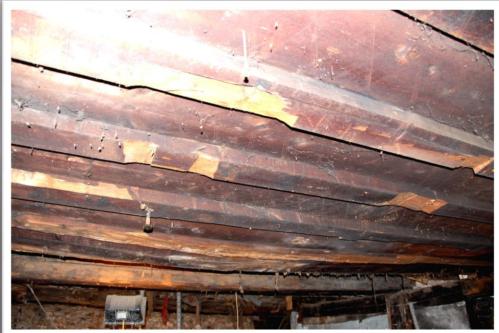
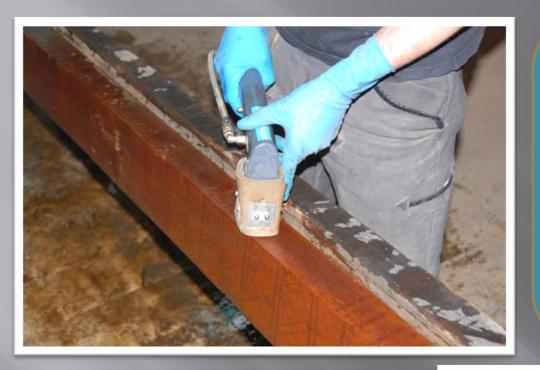
Gotische
Balkendecke
von 1469
im 2. OG unter der
Felderdecke

Die Balkendecke wies erhebliche mechanische Schadensbilder von Ausklinkungen und Abbeilungen auf. Da die Decke jedoch eine sehr gut erhaltene geritzte Oberfläche besaß wurde der Versetzung in einen Nachbarraum vom BDA zugestimmt, um diese Decke zeigen zu können.

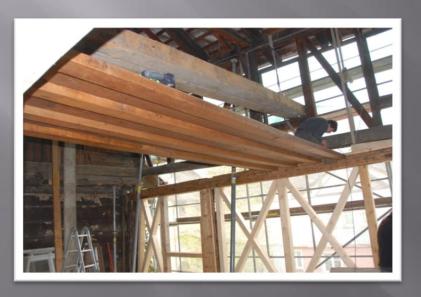
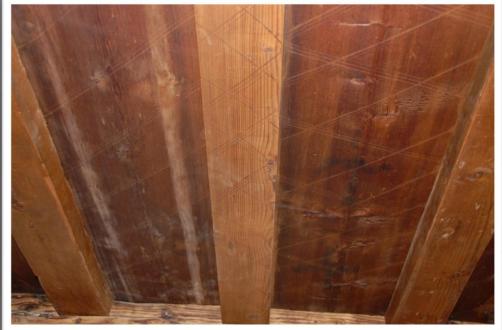
Die Versetzung der Gotischen Balkendecke von 1469 im 2. OG über der Felderdecke

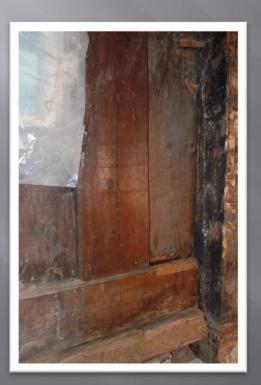
# Die Außenwand im 2.0G zur Rosengasse

Die überschobene Balkenwand weist noch den orig. Oberflächenüberzug auf.

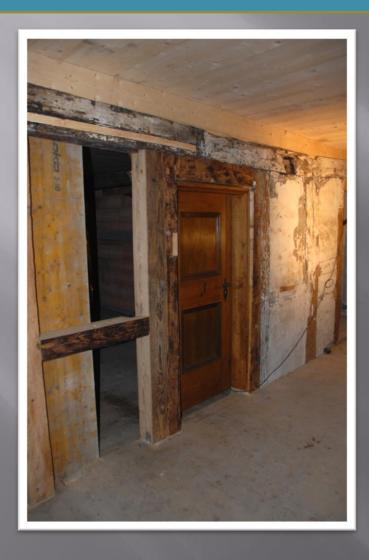
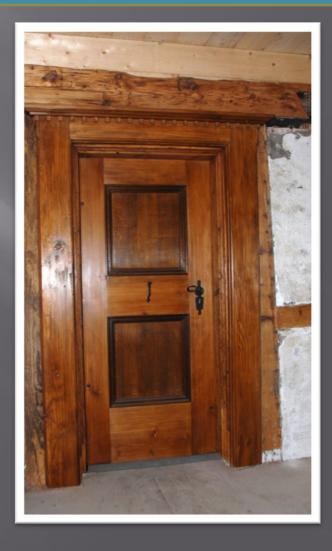
# Innenwand in Hausgang des 2. OG

Die Fachwerkbalken müssen freigelegt werden. Rechts der fertige Türstock mit Türblatt zur Stube .

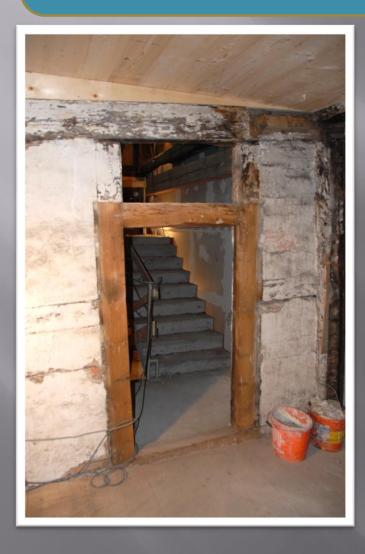
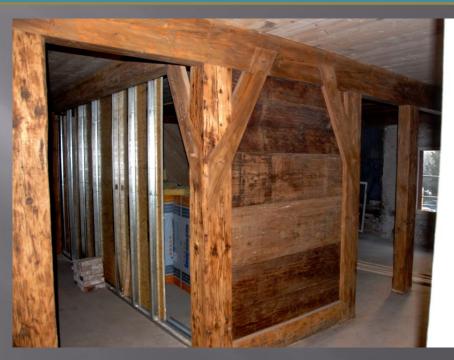
#### Innenwand in Hausgang des 2. OG

Der Türstock zum Stiegenhaus muss erhöht werden (derzeit Durchgangshöhe von 157 cm ) Die mittlere Bohlenwand im Hausgang, vor der farblichen Angleichung.

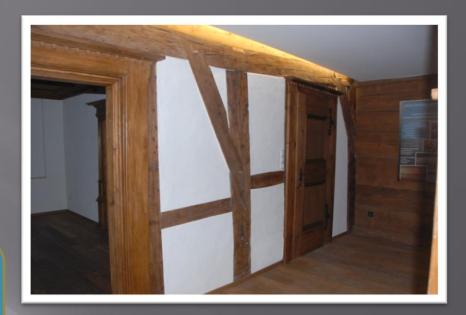
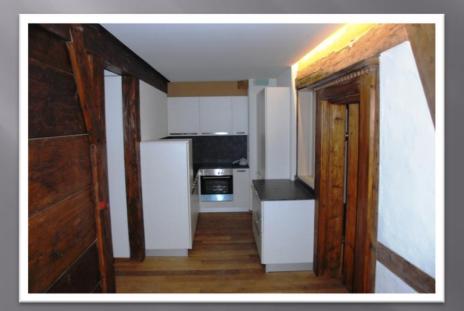
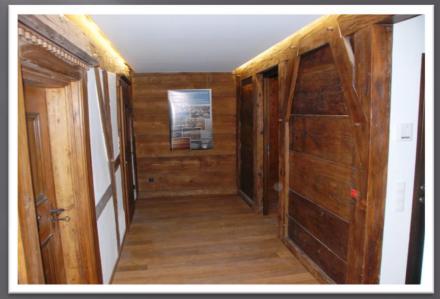
Der Hausgang im 2. OG mit Bohlenwand und Fachwerkwand im fertigen Zustand
