# Kurze Geschichte der Familie Jonas

# Das Jonas Schlössle in der Außenansicht von Süden aus gesehen

# Herausnehmen der Deckenanlage aus dem Bestand

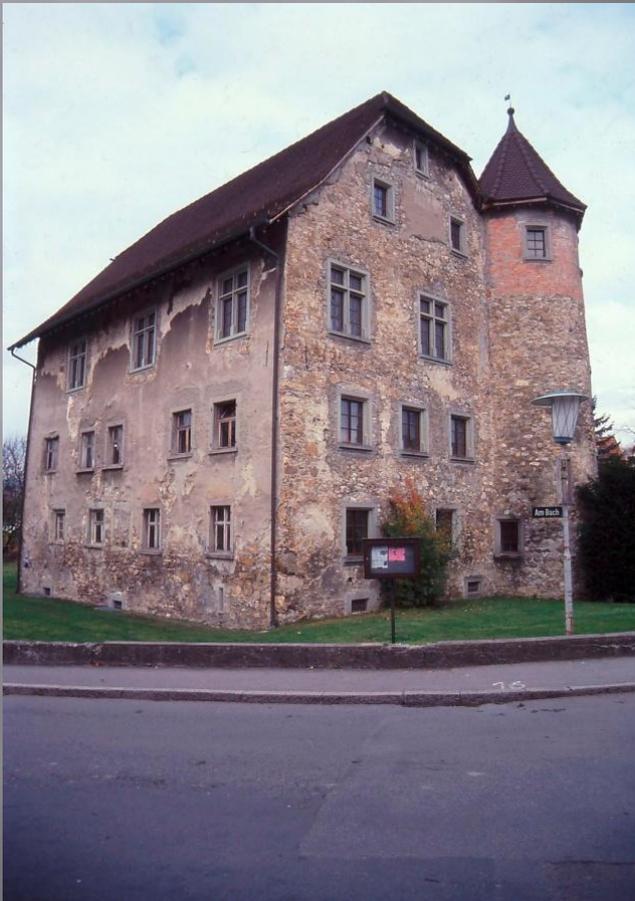
DER ZUSTAND WÄHREND DER  
BEFUNDUNTERSUCHUNGEN  
IM JAHRE 2000

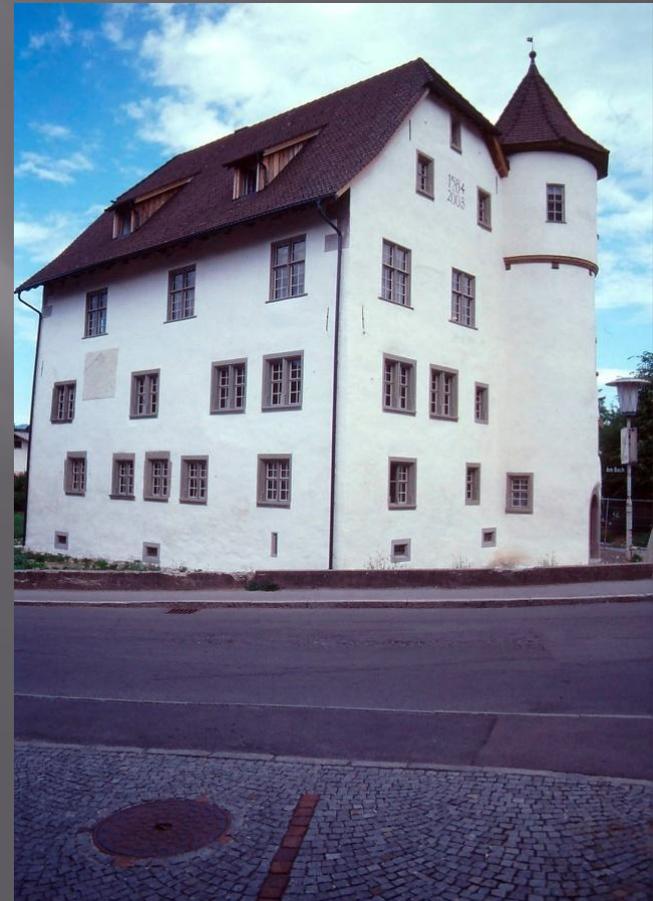
DAS FERTIG RESTAURIERTE  
JONAS SCHLÖSSLE  
IM JAHRE 2004

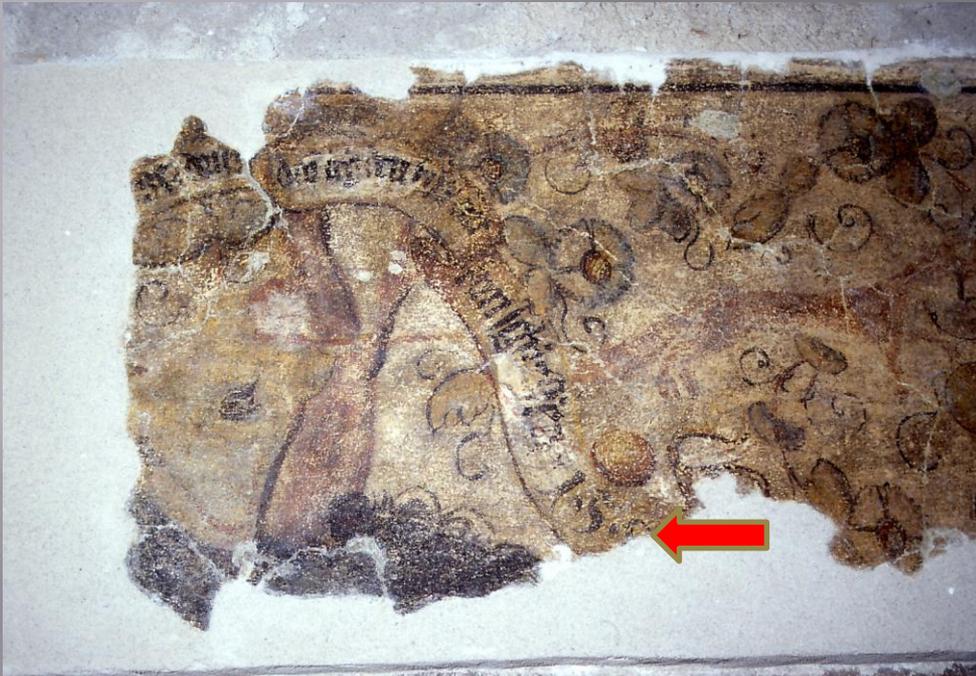
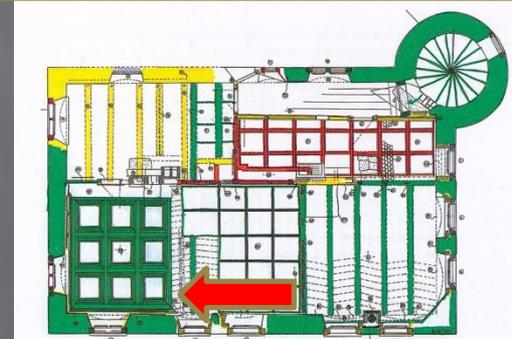
## Datiertes Fresko im südwestlichsten Raum des 1.OG

Das Fresko wurde unter einer Holzvertäfelung des 19.Jh. im 1. Obergeschoss gefunden. Es zeigt die Jahreszahl 158(?), diese bestätigten die dendrochronologischen Untersuchungen im Verlauf der Bauforschung.

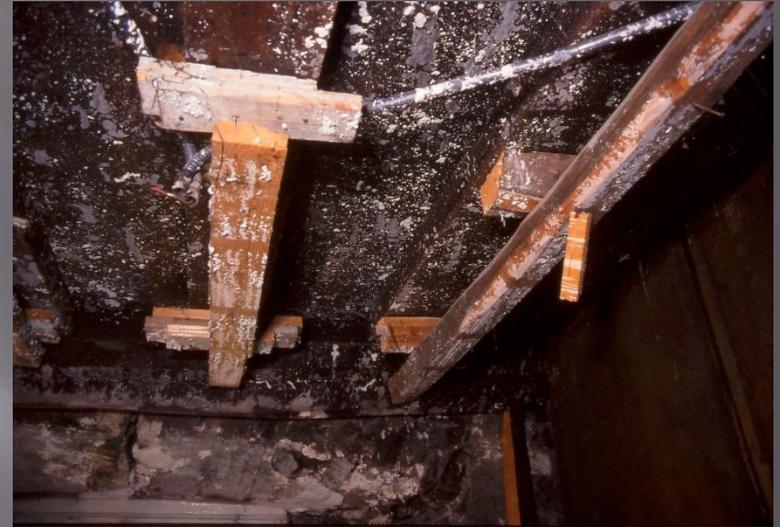
Oben:  
Es zeigten sich  
massive  
Vernagelungen und  
Kalk-  
verschmutzungen.

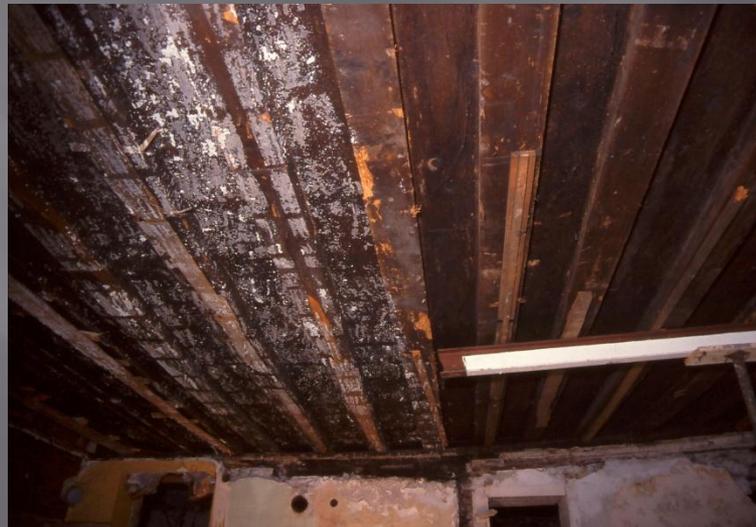
Unten:  
Zu erkennende  
spätere  
Raumtrennung  
auf der östlichen  
Seite zeigen sich  
keine  
Kalkspritzer.

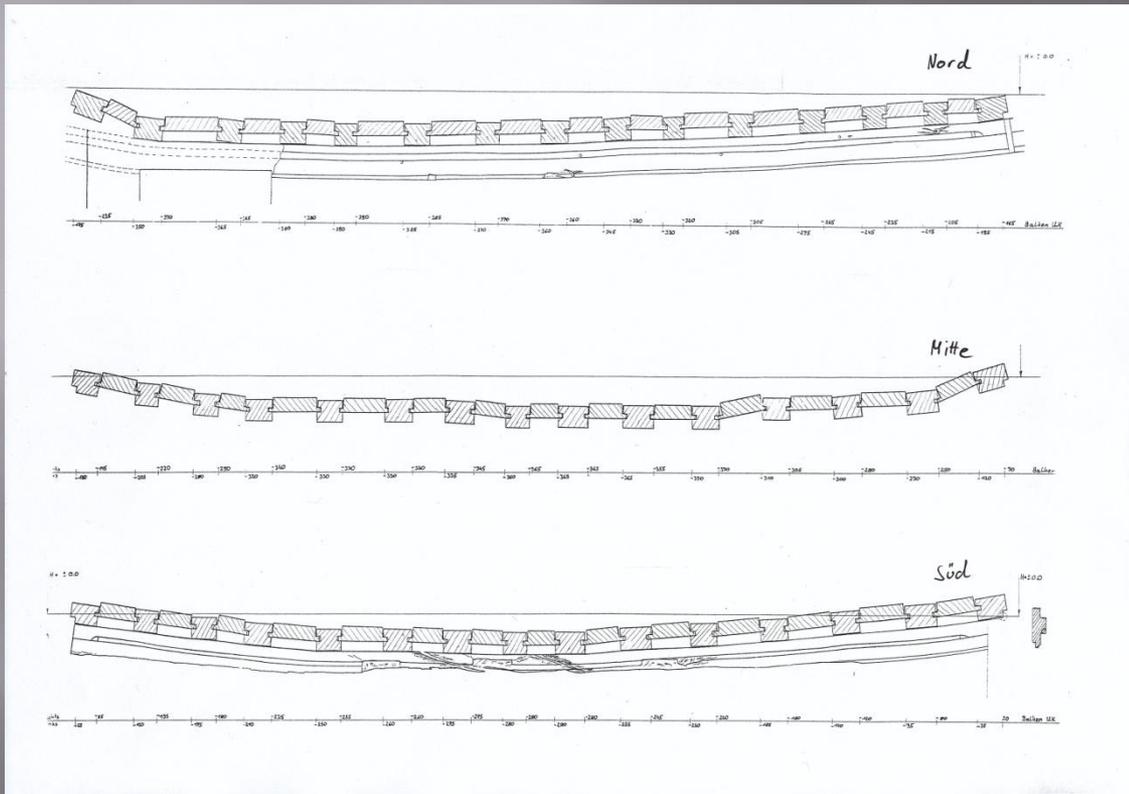
# Das verzugsgerechte Aufmaß der Deckenanlage in Ost-Westrichtung geschnitten.

Die durchgehende waagerechte Linie zeigt die ursprüngliche Lage der Deckenoberkante an. Die maximale Durchbiegung beträgt 390 mm auf die Ausgangsposition.

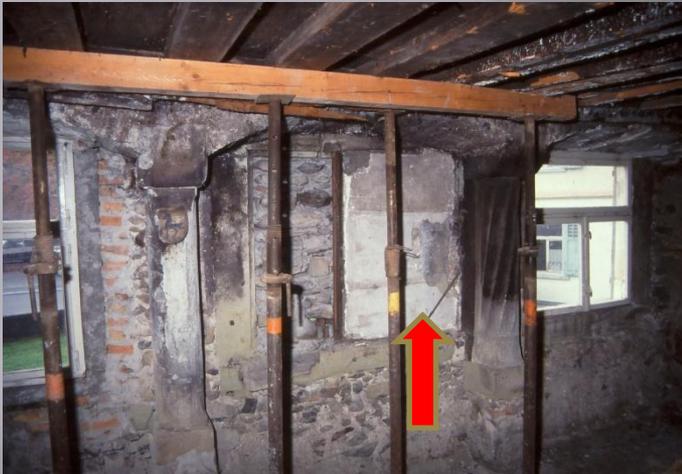
Links:  
Unterstützter  
Streichbalken  
und  
zugemauertes  
mittleres  
Fenster des  
Triforiums

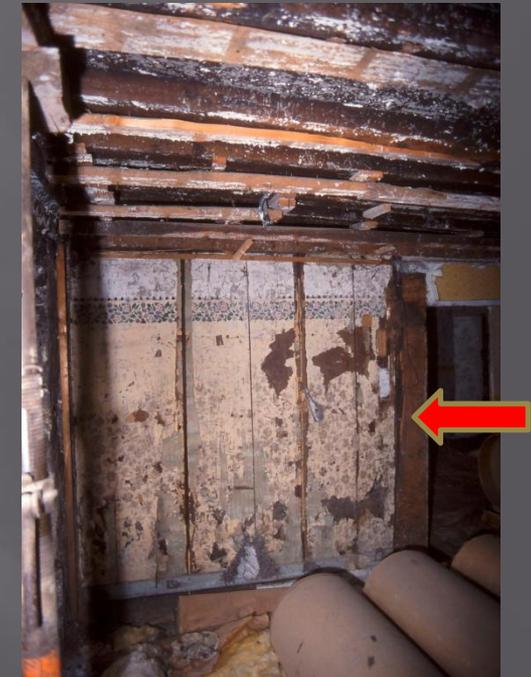
Oben:  
Originale  
übertapezierte  
Wandvertäfelungen  
in der S/W Ecke.

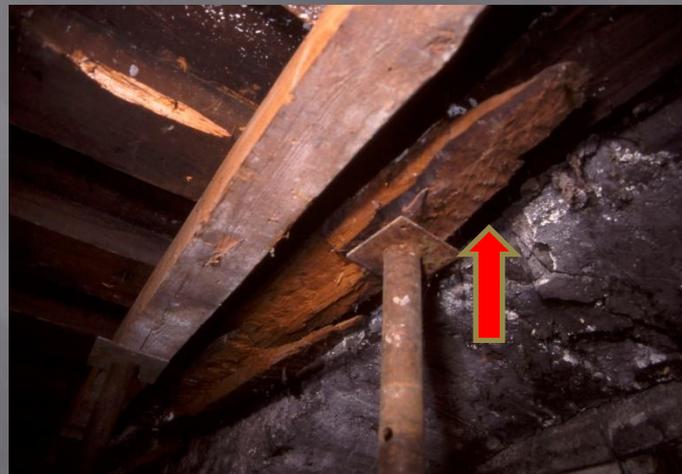
Rechts:  
Mehrfach  
gebrochener  
und abgebeilter  
Streichbalken  
mit Sicherungs-  
Abstützung.

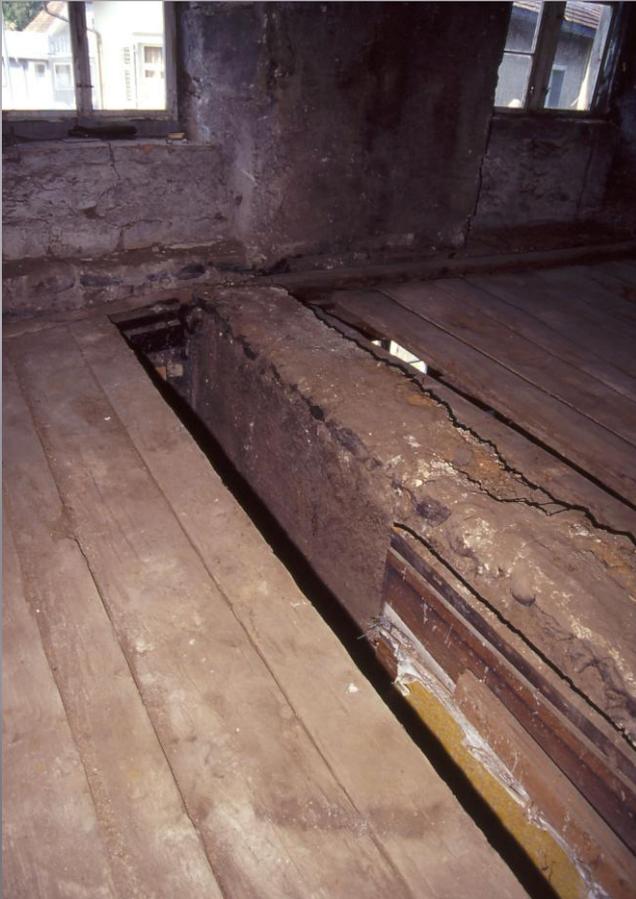
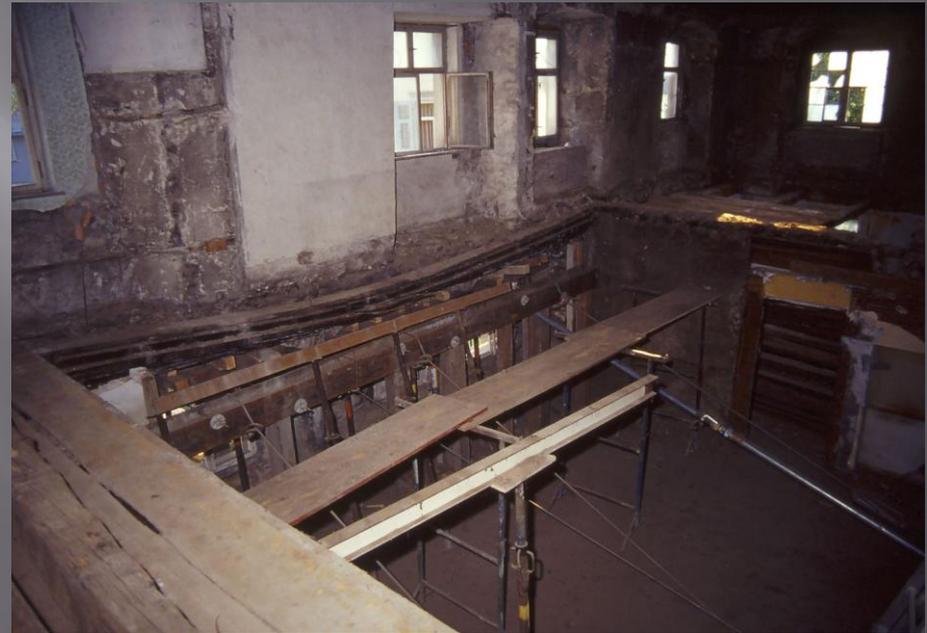
Der Ausbau der Deckenanlage erfolgte mit hydraulischer Unterstützung von unten. Deutlich zu erkennende Durchhängung des südlichen Streichbalkens mit Abstützung.

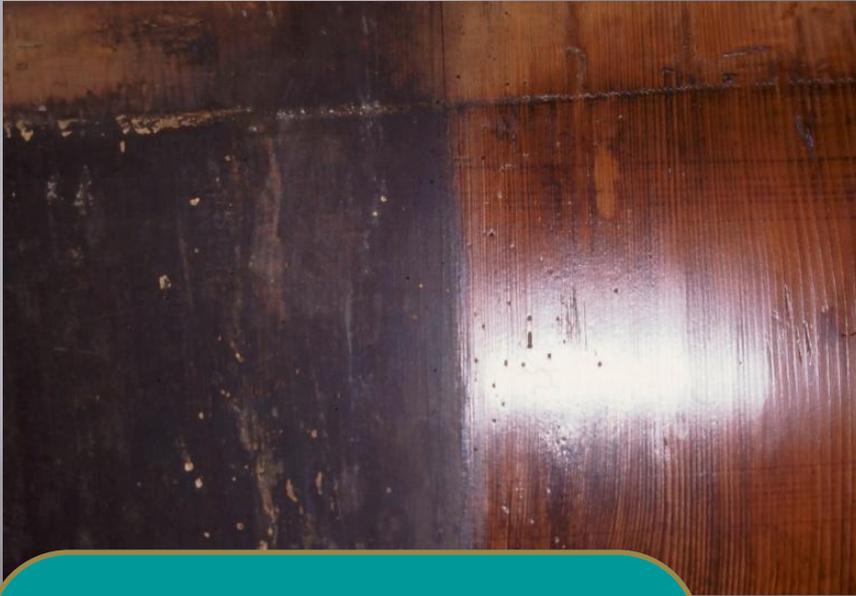
# Reinigung der extrem geschädigten Oberflächen

Links ist die extrem verrußte Oberfläche einer Balkenfläche zu erkennen.  
Rechts die Oberfläche nach Abnahme der Ruß Schmutzverkrustungen.

Schmutzabnahme ohne Zerstörung der originalen Oberflächenüberzüge.

5% Lösung Triammoniumsalz in demineralisiertem Wasser mit Carbopol EZ2 zum Gel verdickt. Neutralisierung durch Marnipal 1618/25.

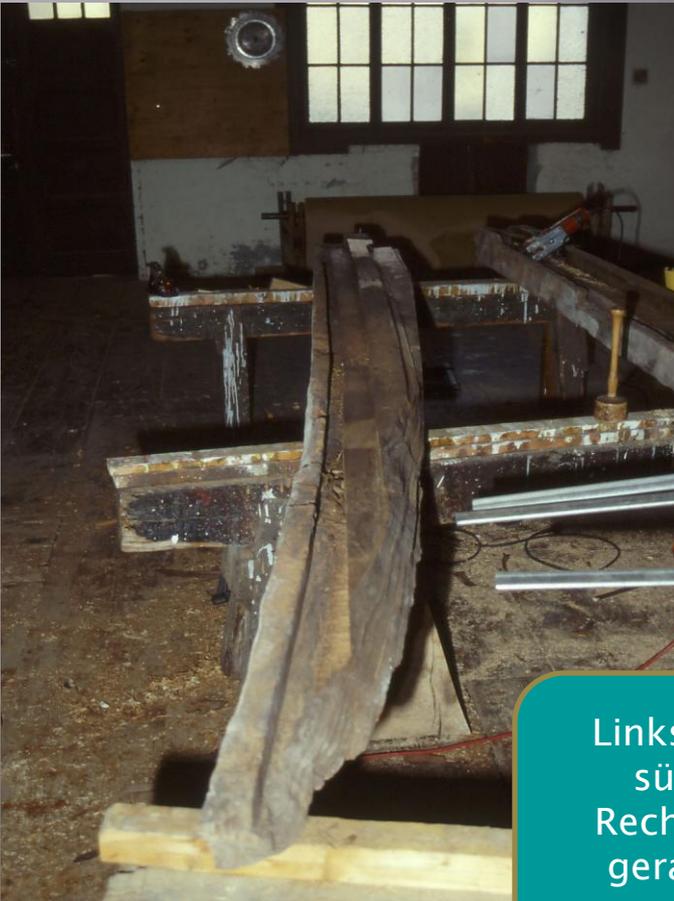
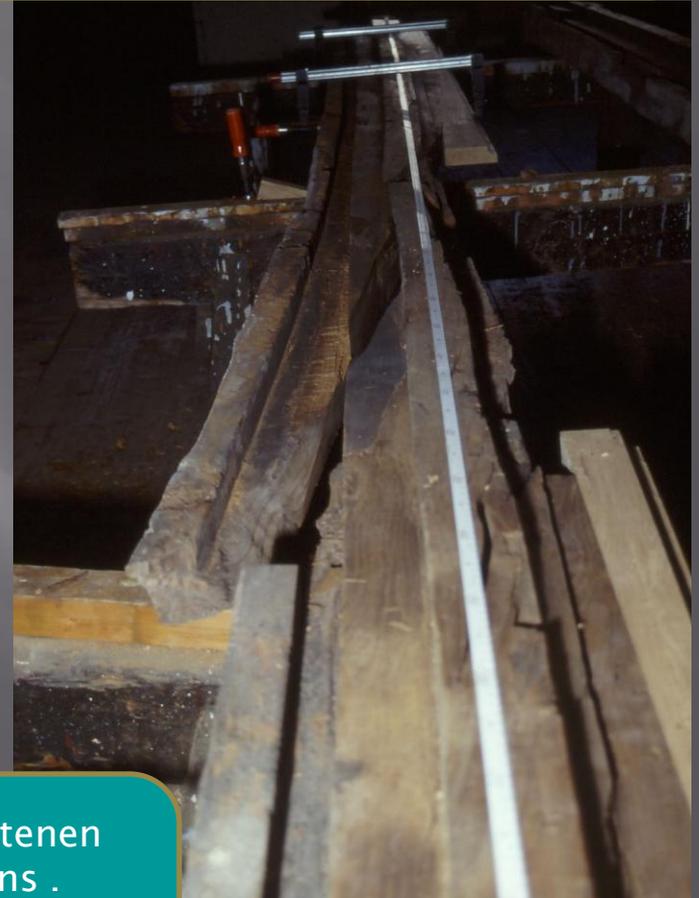
# Der gebrochene südliche Streichbalken.

Links ein Teil des geborstenen südlichen Streichbalkens . Rechts ein erster Versuch eine gerade Zusammenfügung zu erreichen.

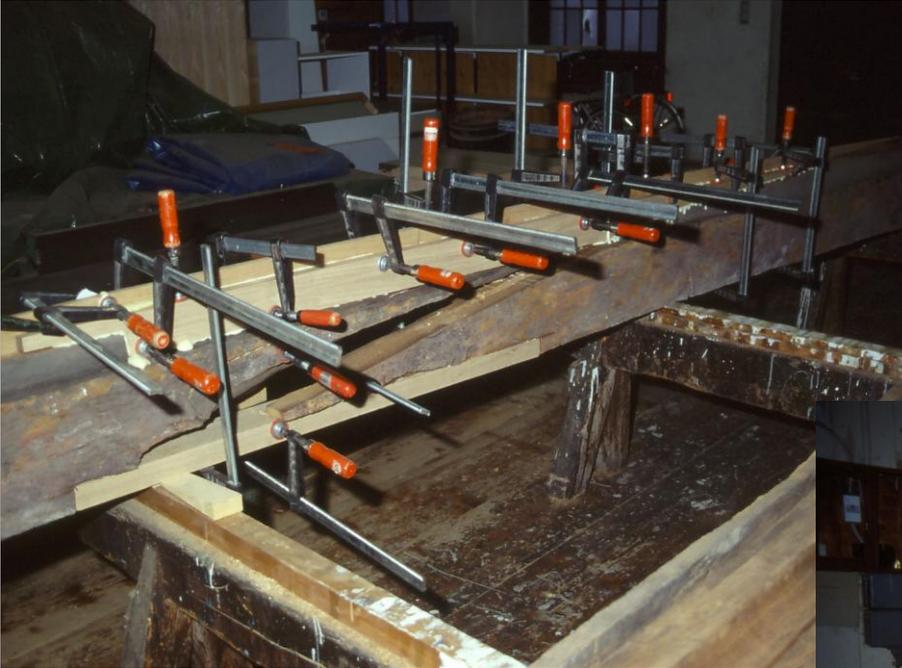
Links  
Erste Ansätze der Begradigung ,es war kaum möglich einen fixen Fluchtpunkt festzusetzen da der Balken in alle Richtungen verzogen war.

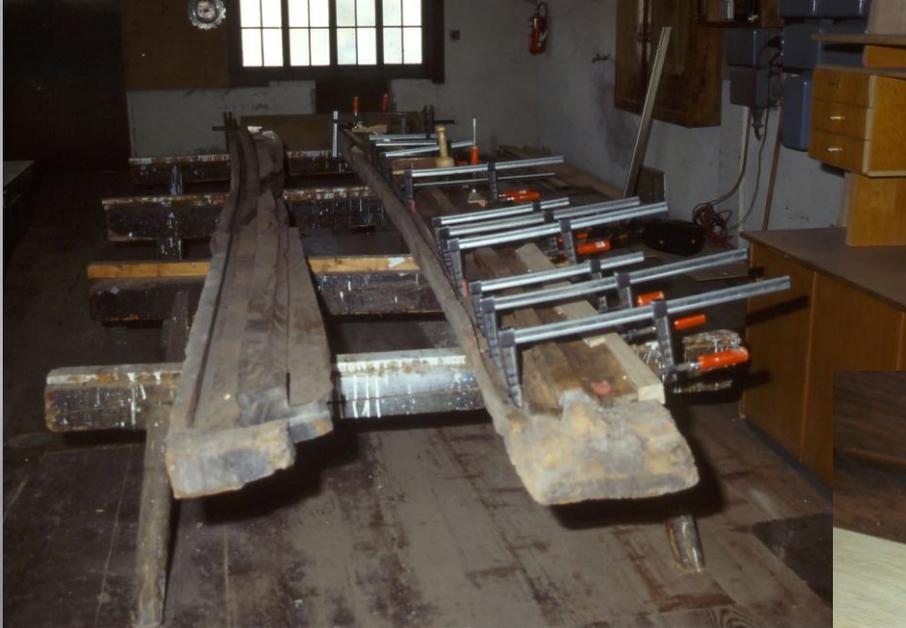
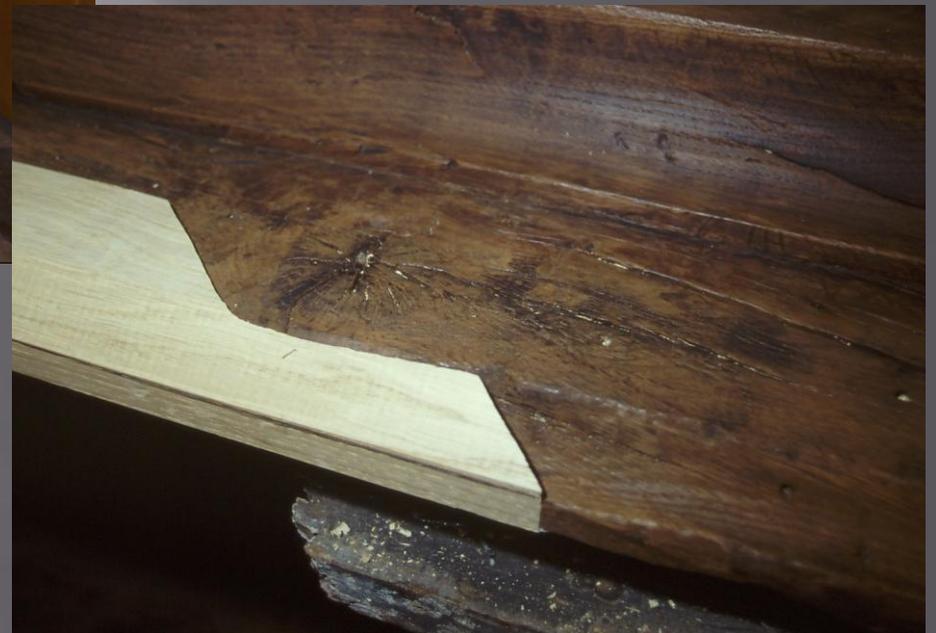
# Türausklinkung des nördlichen Streichbalken.

Der nördliche Streichbalken ist nicht gerissen oder gesplittert dafür hat man auf der westlichen Ecke ein Teil für eine Türe ausgeklinkt. Hier wurde eine an die Ausklinkung angepasste Ausspanung vorgenommen.
