## Restaurierungsdokumentation der Portalanlage im Anwesen Salzstraße 6 in 88145 Wohmbrechts

Portalanlage in Einliegerwohnung des Objektes Salzstraße 6  
in 88145 Wohmbrechts.

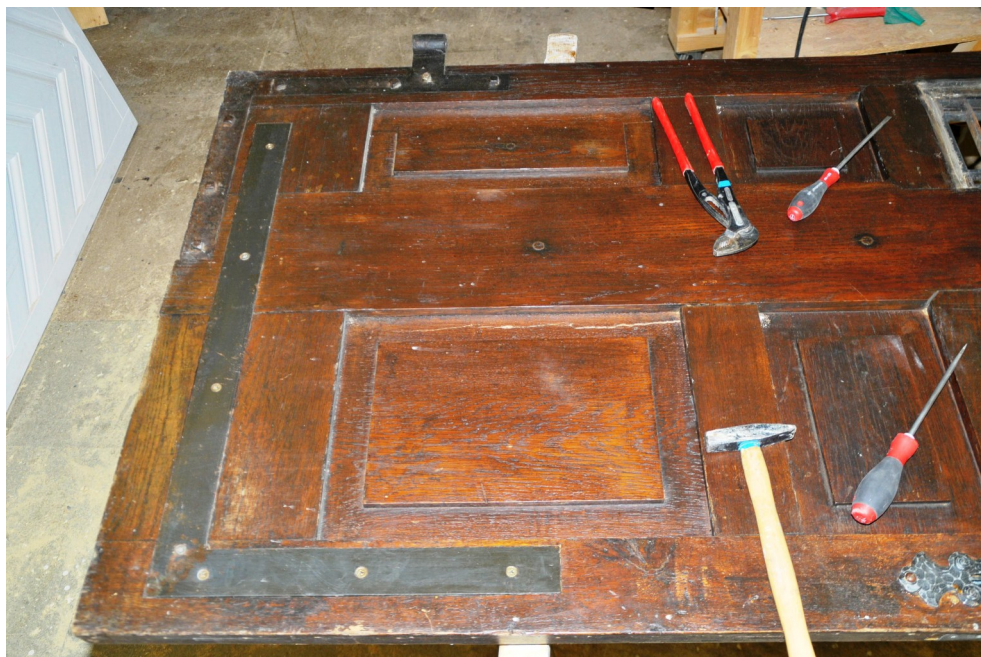
**Fot Nr. 001**

Die Abnahme aller Beschlagteile und aller Dichtungselemente die nachträglich aufgebracht wurden.

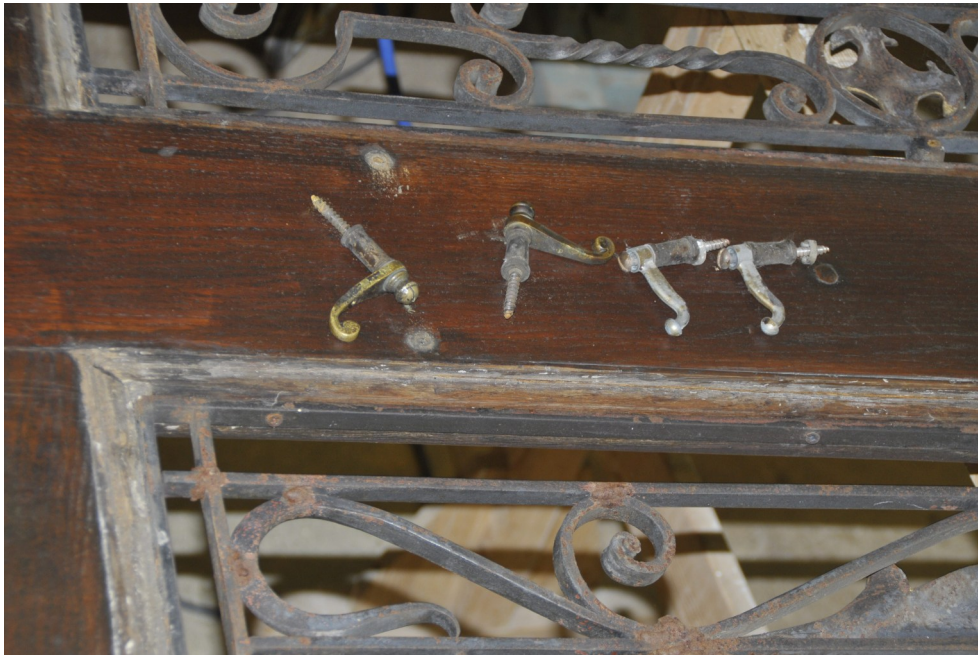
**Foto Nr. 002**

Die Halbreiber der Glasrahmen wurden in diesem Zuge auch entnommen.

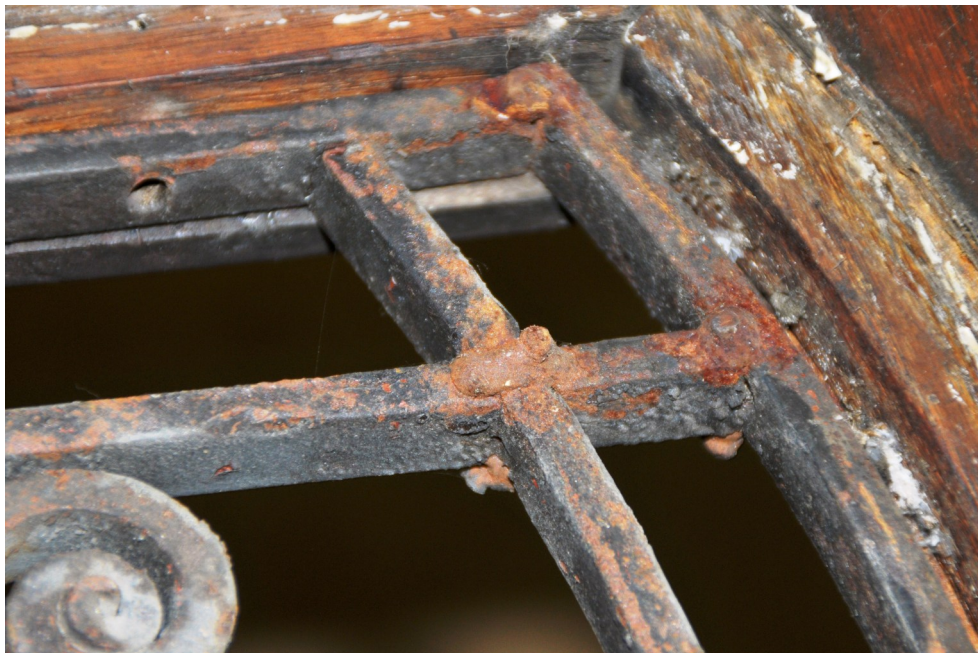
**Foto Nr. 003**

Die Gitter zeigten massive Korrosionsprodukte wie auch unschöne Schweißnähte.

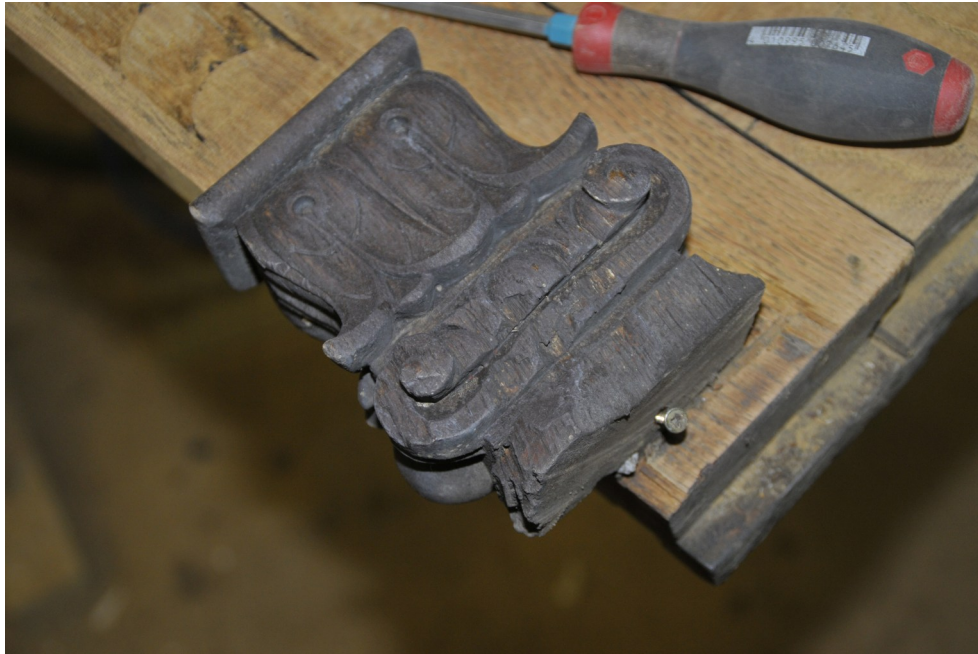
**Foto Nr. 004**

Eines der Kapitelle wurde vom Bestand genommen und anschließend mit Nusschalengranulat im Niederdruckstrahlverfahren von den Überfassungen gereinigt.

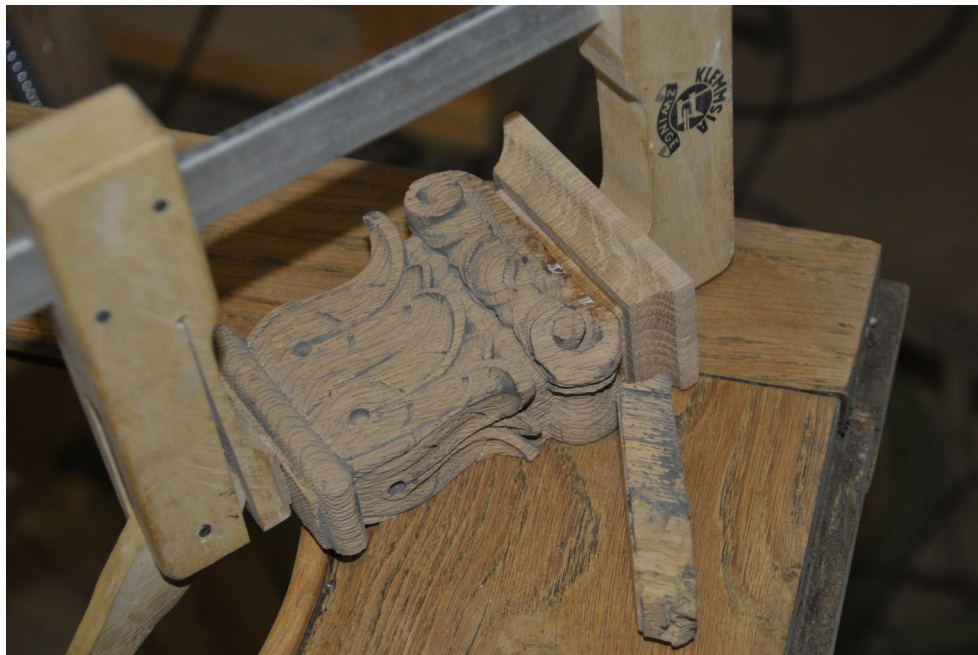
**Foto Nr. 005**

Das komplett zerstörte Abschlussprofil des Kapitells wurde abgenommen und durch ein rekonstruiertes ersetzt.

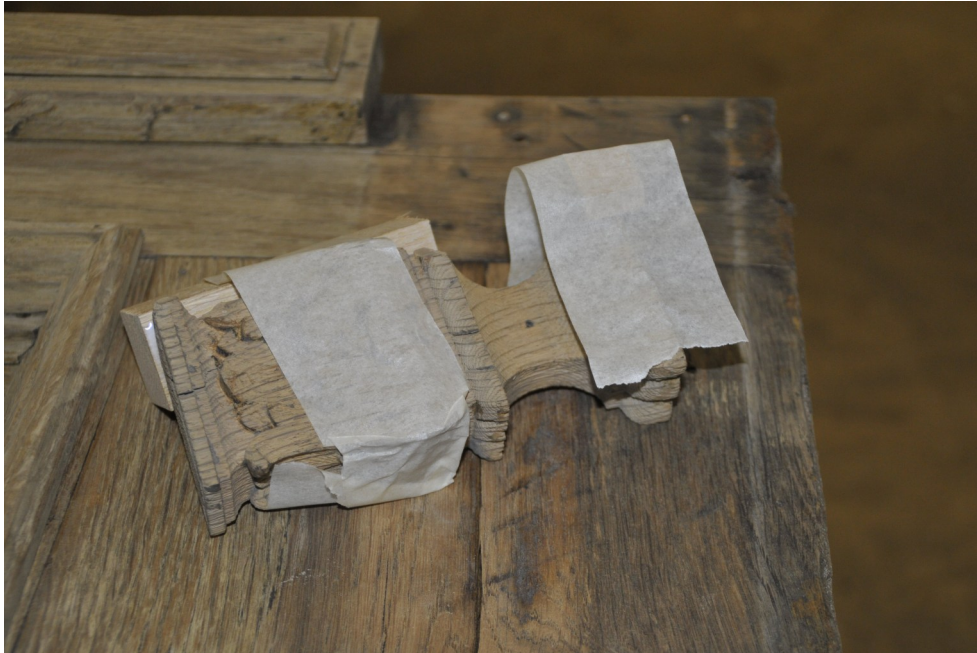
**Foto Nr. 006**

Nach der Fassungsabnahme  
konnten die Fehlbereiche  
ergänzend aufgeleimt wer-  
den.

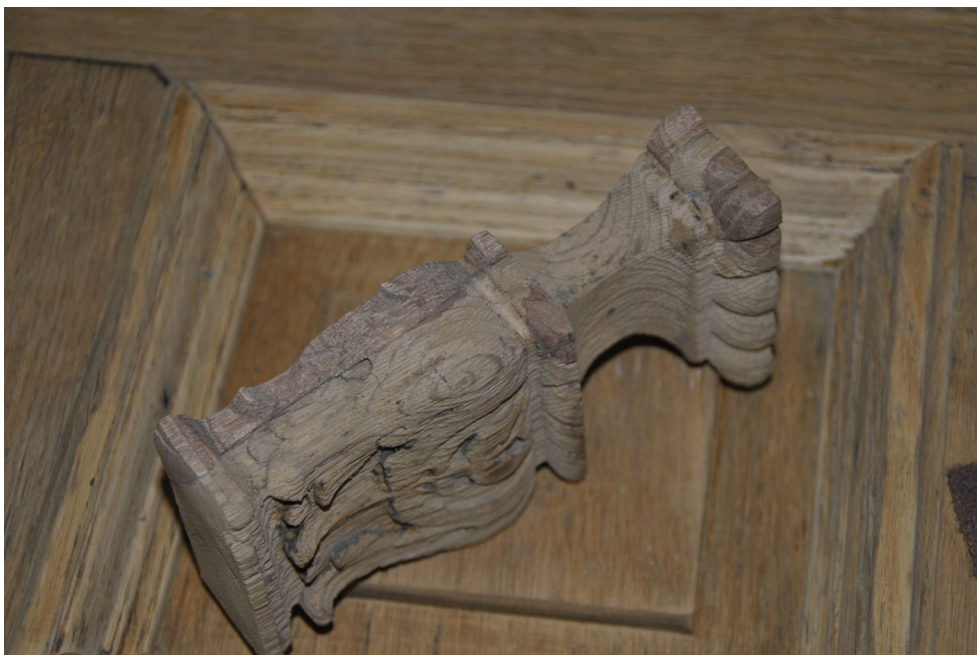
**Foto Nr. 007**

Das gleiche Bauteil nach dem  
Beischnitzen und der farbli-  
chen Angleichung (noch im  
feuchten Zustand).

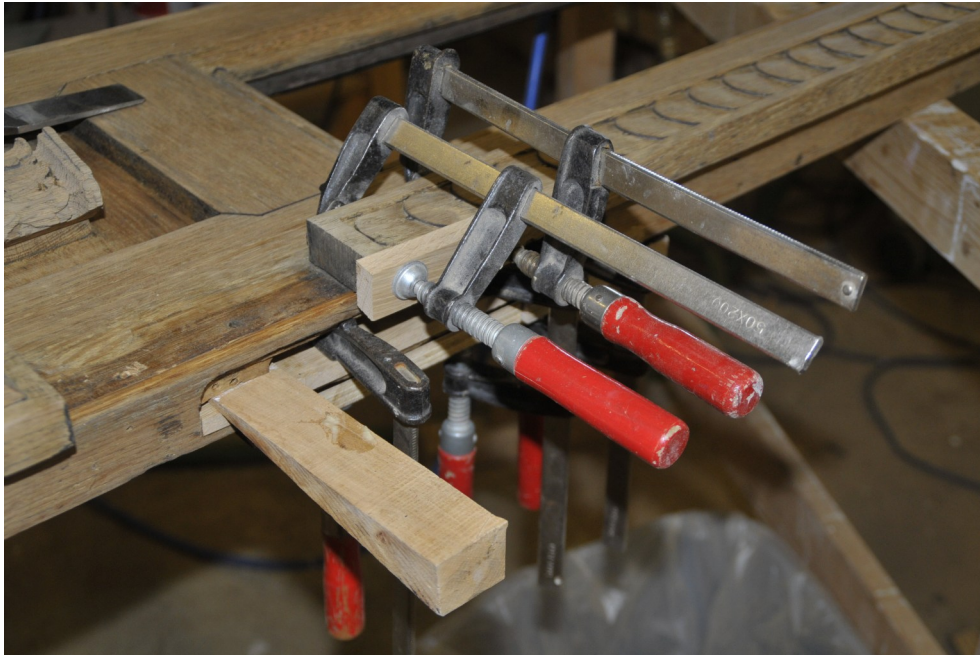
**Foto Nr. 008**

Substanzergänzungen hier an  
der Schlagleiste der Außenseite.  
Sowie im Bereich des  
Schlosskastens.

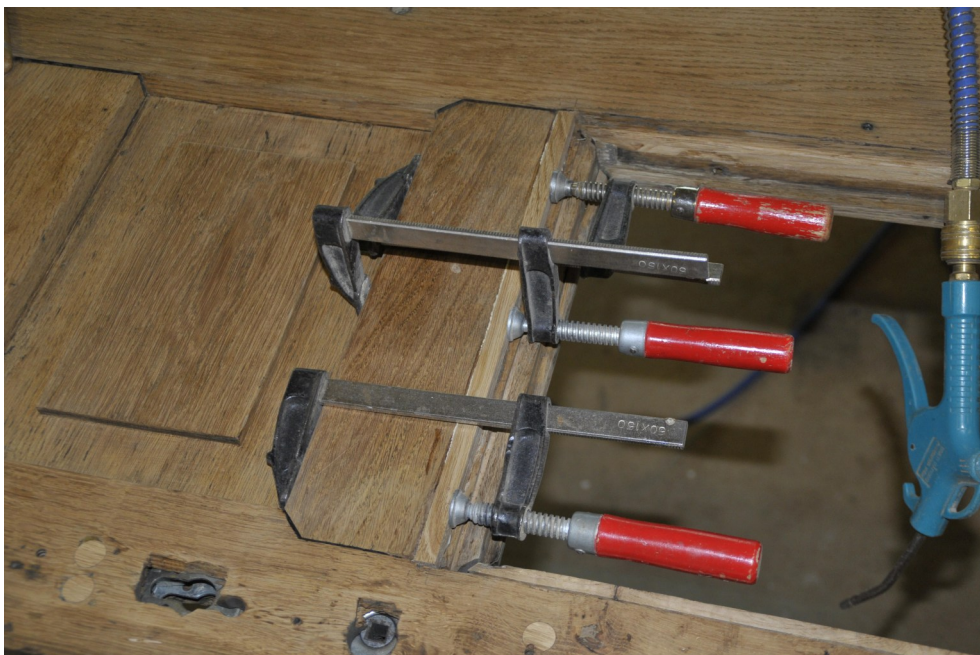
**Foto Nr. 009**

Im Bereich der unteren Fenster-  
terfälze musste durch Moder-  
fäulnis zerstört Holzsubstanz  
ergänzt werden.

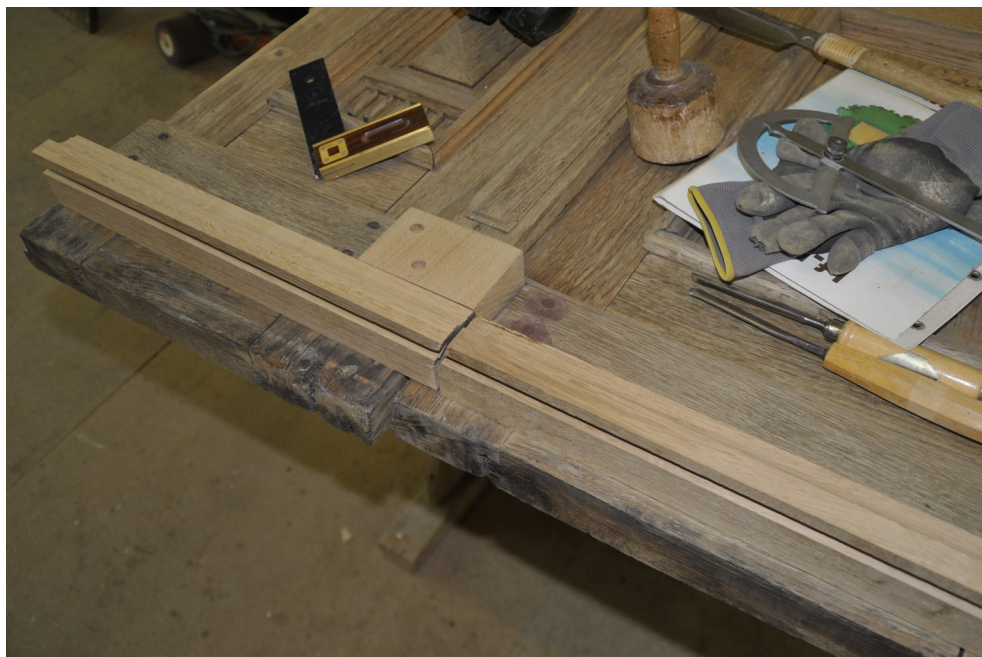
**Foto Nr. 010**

Neueinbringung des Wetter-  
schenkels mit dem unteren  
Postament der mittleren  
Schlagleiste.

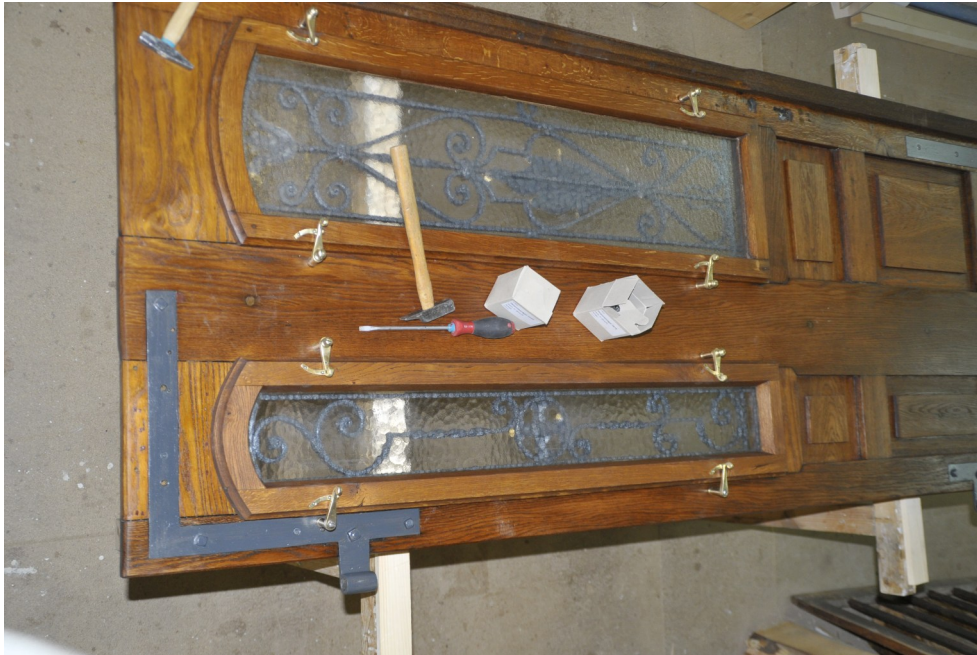
**Foto Nr. 011**

Wiedereinbau der Beschlag-  
steile. Hier ist die Oberfläche  
bereits mit Jotun Holzöl 3x  
eingelassen worden.

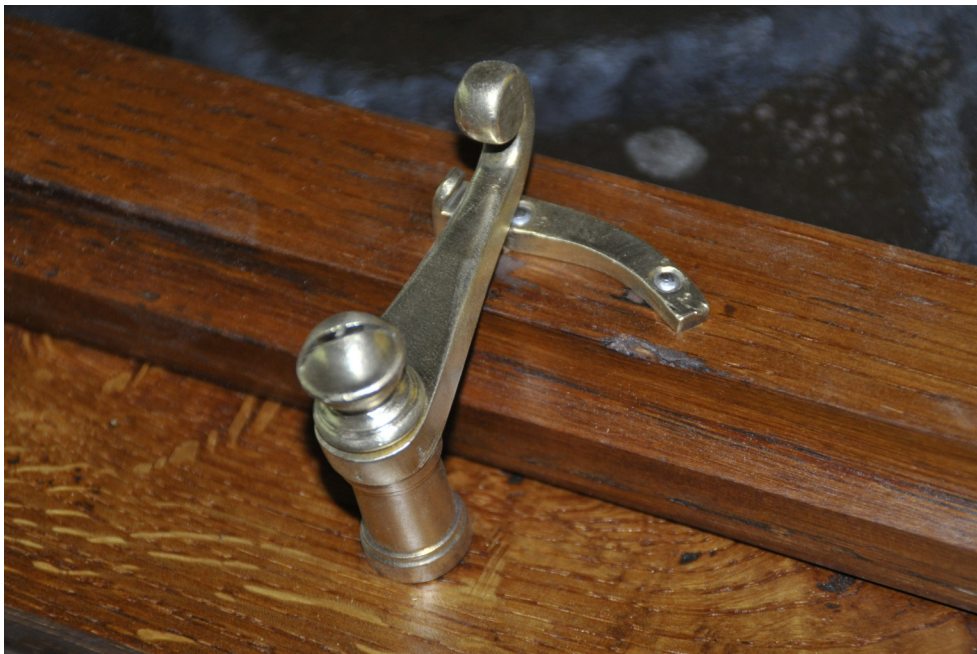
**Foto Nr. 012**

Einer der gereinigten und  
wiedermontierten Halbreiber  
auf den Flügelrahmen.

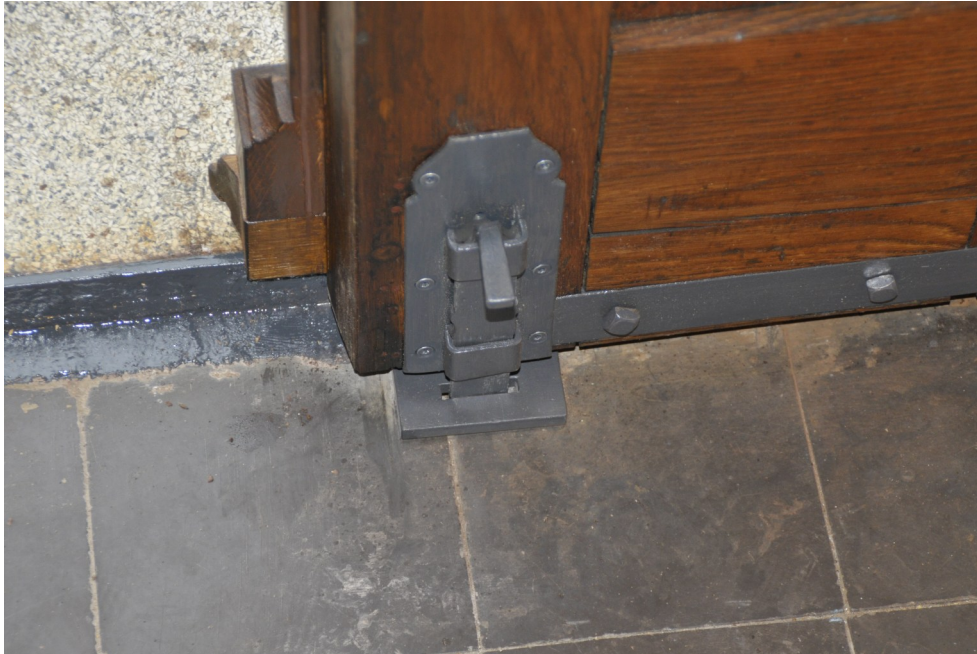
**Foto Nr. 013**

Der überarbeitete untere  
Schubriegel. Für einen Guten  
Halt wurde extra eine neue  
Schließplatte auf dem Boden  
angebracht.

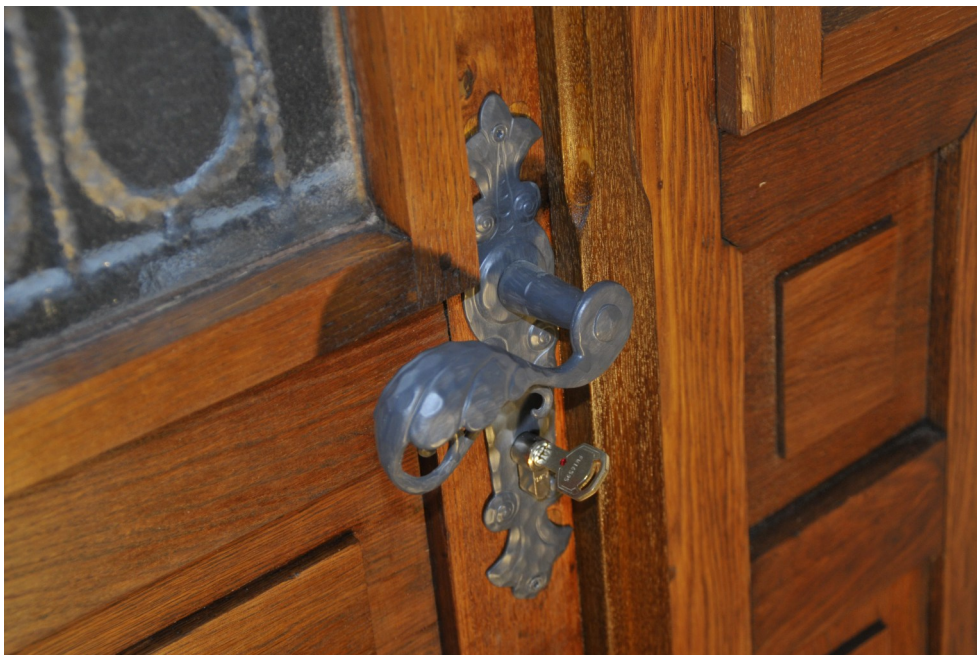
**Foto Nr. 014**

Die neue Schlagleiste auf der  
Innenseite die dem Verzug der  
beiden Türblätter exakt nach-  
verfolgt und somit eine besse-  
re Dichtigkeit der Anlage er-  
reicht.

Die neue innere Schlagleiste wurde an den bestehenden Verzug der beiden Flügelrahmen angepasst. Hierdurch sind erhebliche Anpassungsschritte notwendig geworden. Eine Annäherung an den Verzug ist nur Schritt für Schritt möglich gewesen.

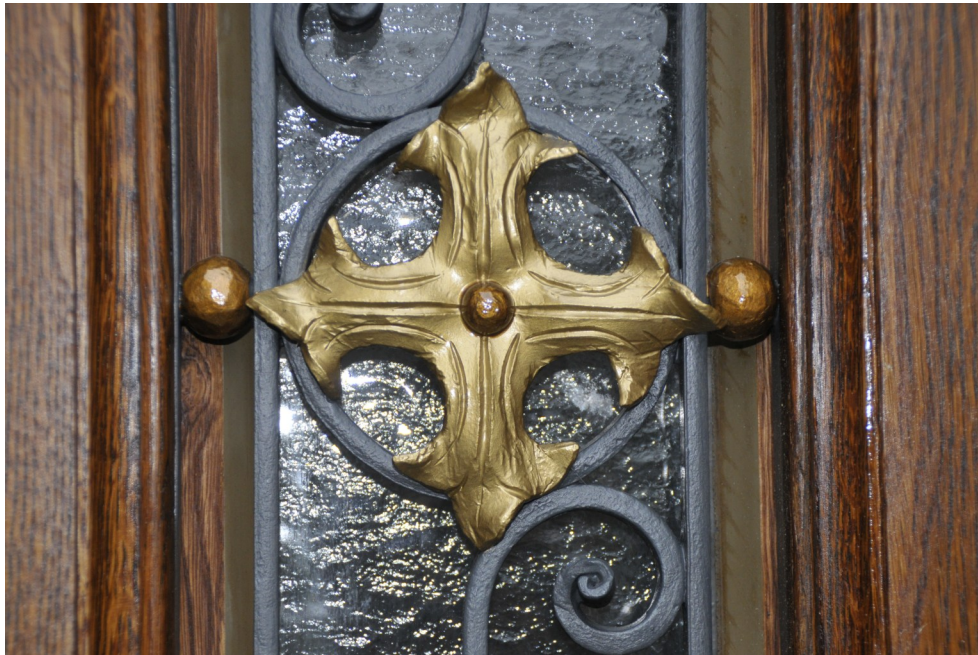
**Foto Nr. 015**

Detail der Außenansicht. Zu erkennen ist die neue Kittfasse der Verglasung. Die neu gefassten Ziergitter mit zweifarbiger Ölbronzierung und der geölten Holzoberfläche.

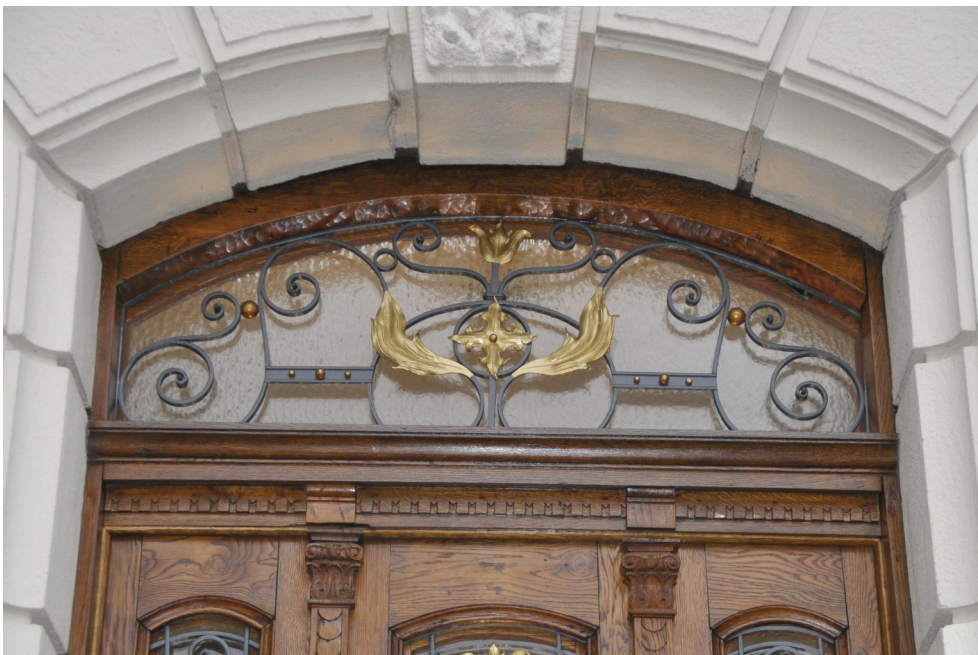
**Foto Nr. 016**

Detailfoto der Oberlichtverglasung im wiedereingebauten Zustand.

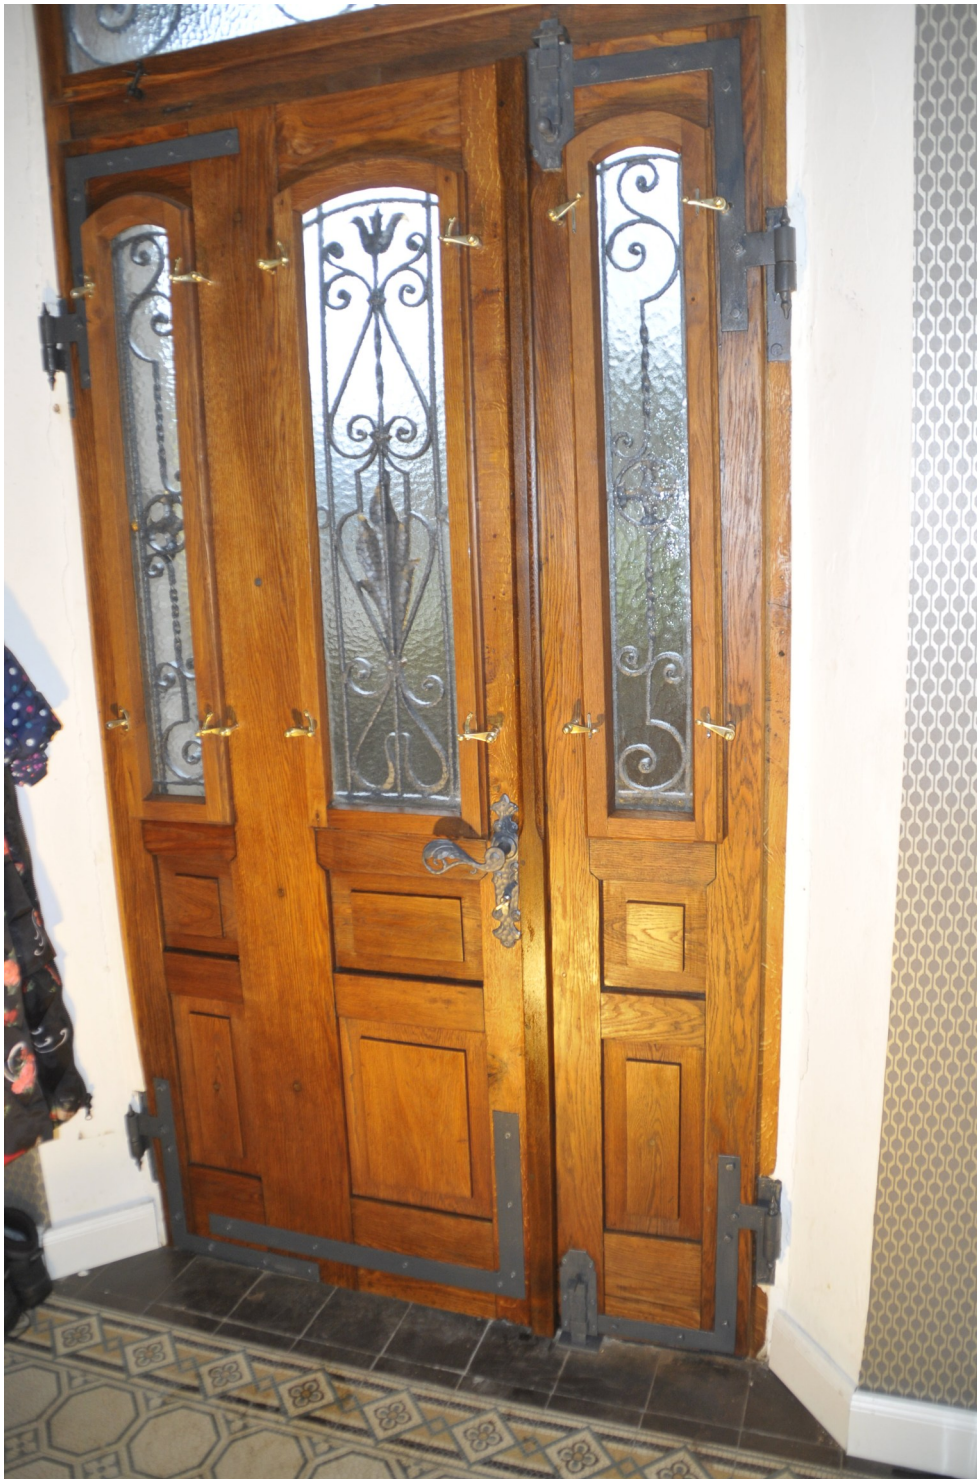
**Foto Nr. 017**

Innenansicht der wiedereingebauten Türanlage.

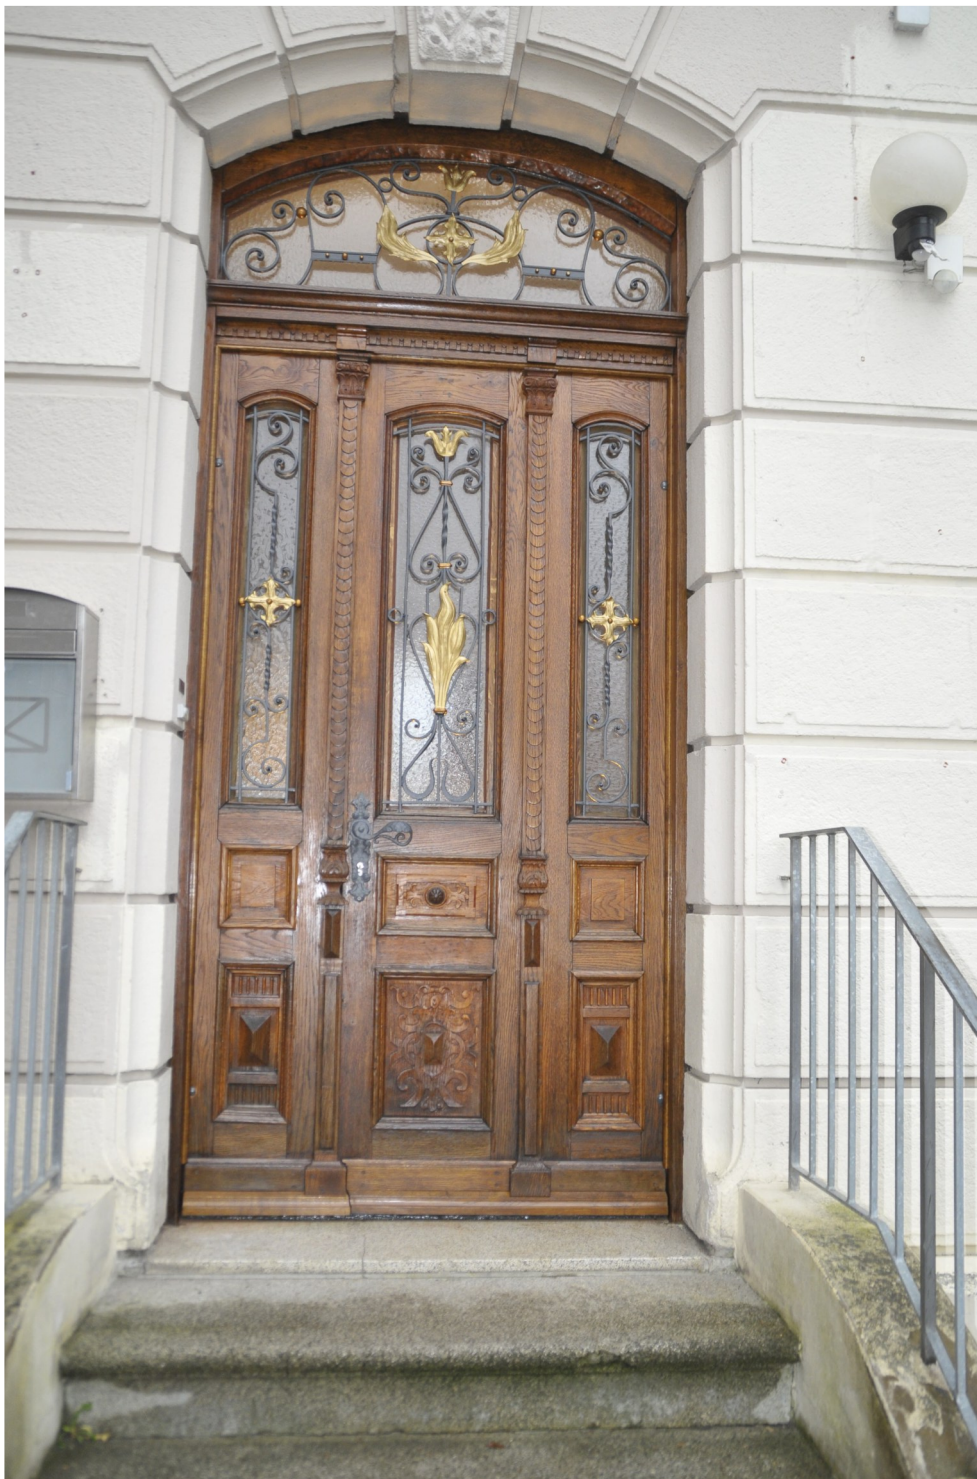
**Foto Nr. 018**

Außenansicht der wiederein-  
gebauten Türanlage.
