Dokumentation der Restaurierung des Täferbestandes im mittelalterlichen Gebäudekomplex Kolpingplatz 3 in 6900 Bregenz

Kolpinghaus Bregenz
Herr. Bertram Bolter
Betreutes Wohnen am
Kolpingplatz
6900 Bregenz

Wimmer- Armelline
Architekt Peter Wimmer
Reichsstraße 5
6900 Bregenz

BDA Vorarlberg
Mag. Dipl. Ing.
Barbara Keiler
Amtsplatz 1
6900 Bregenz

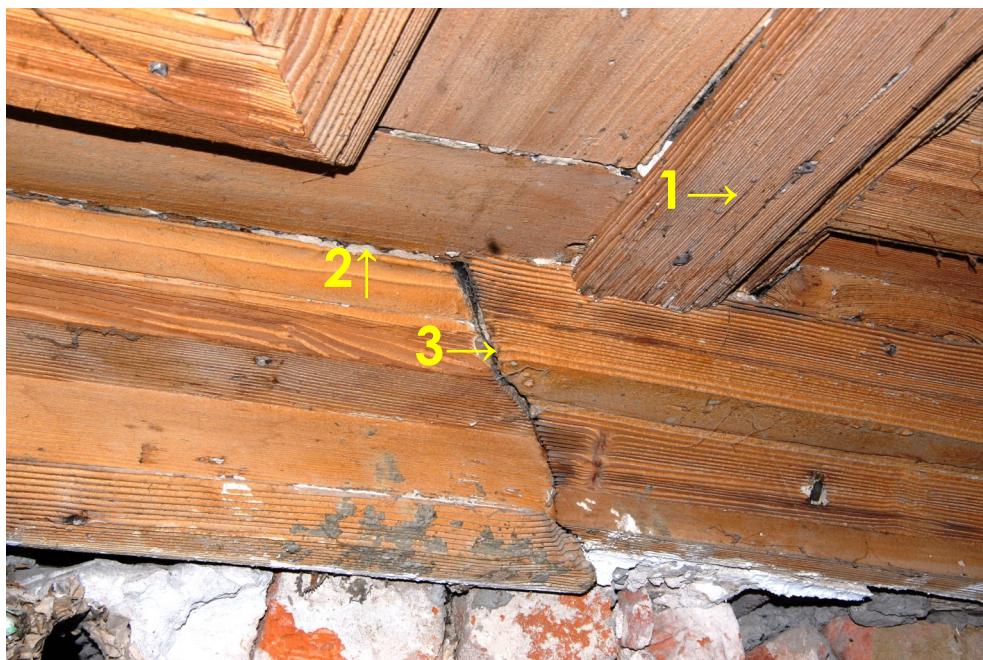
Foto Nr. 006

Wandanschlusschürze hier im Bereich der verlängerten Südseite.

1= aufgedoppelter Trennrahmen als Spaltenverdeckung.

2= Alle Konstruktionsfugen wurden mit einem Leinölkitt verspachtelt.

3= der angesetzte profilierte Wandanschluss, hier passen die Profile nicht zusammen.

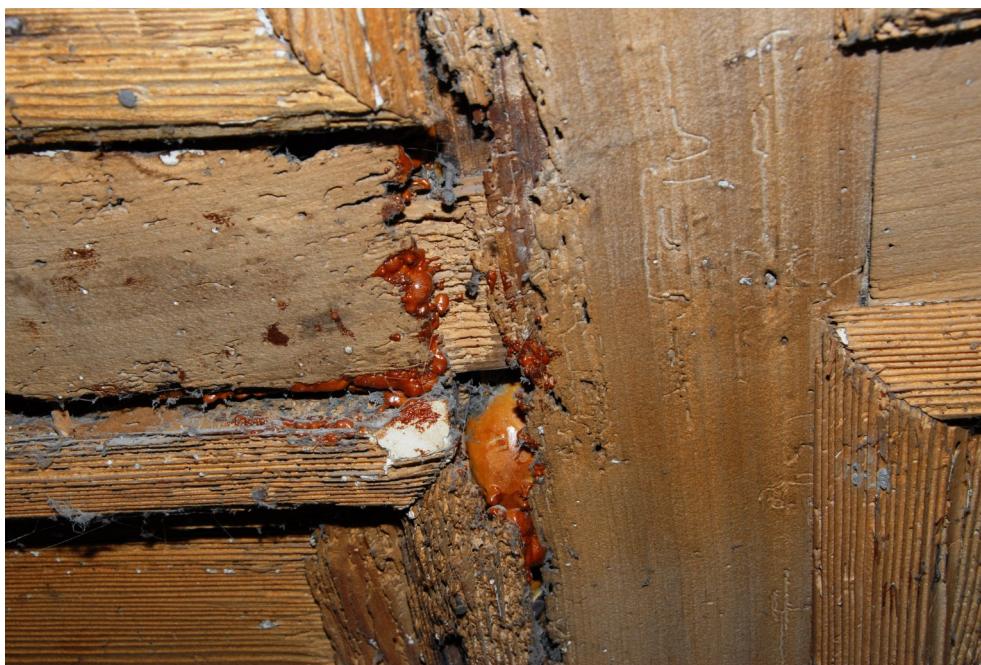
Foto Nr. 007

Schadensbild einer Polyurethanverschmierten Stelle an den furnierten Rahmenkonstruktionen. Hier wurde versucht das vom Blindholz gelöste Furnier mit Polyurethanleim wieder zu festigen, was weitere Schäden hervorrief.

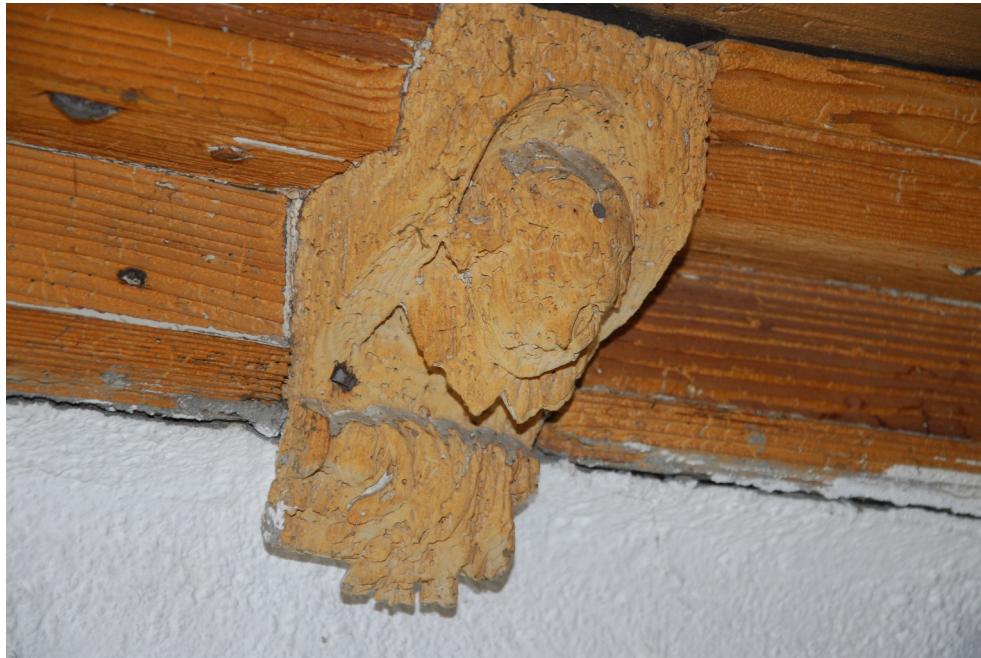
Foto Nr. 008

Voluten Kopf - Abbild eines Jungen, der Kopf sitzt auf der SO Seite des Raums. Dieser Kopf weist extreme Schadensbilder auf durch das Strahlen zeigen sich nur mehr die Konturen der einstigen Ausarbeitung.

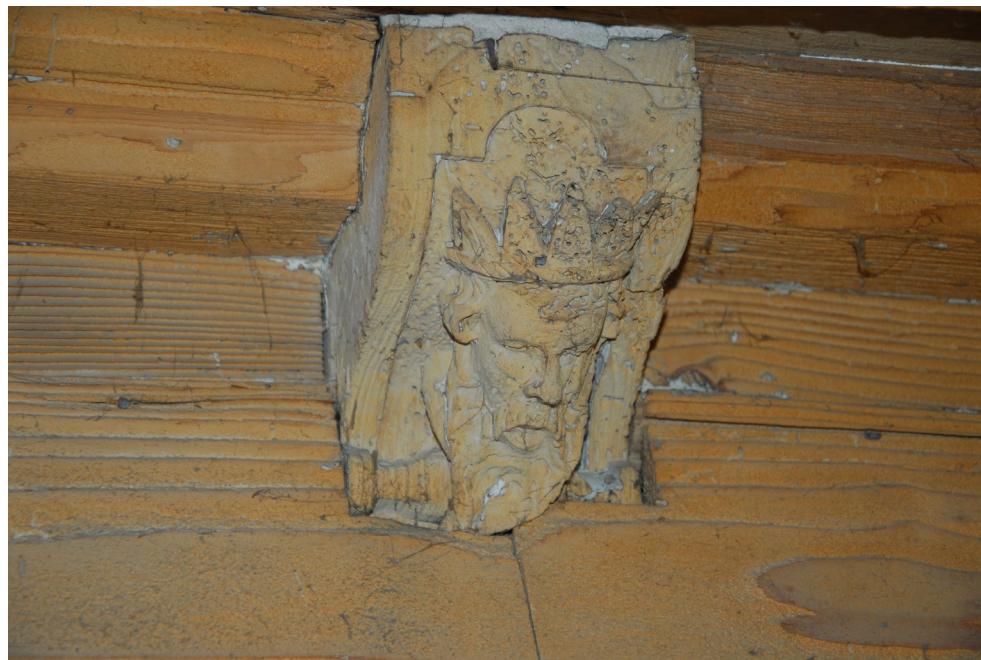
Foto Nr. 009

Voluten Kopf - Abbild eines Königs, der Kopf sitzt aus der SW Wand des Raums. Die Konturen sind hier trotz Strahlung besser erhalten. Teile des Kopfs im unteren Bereich sind hier unter einem Brett verschwunden.

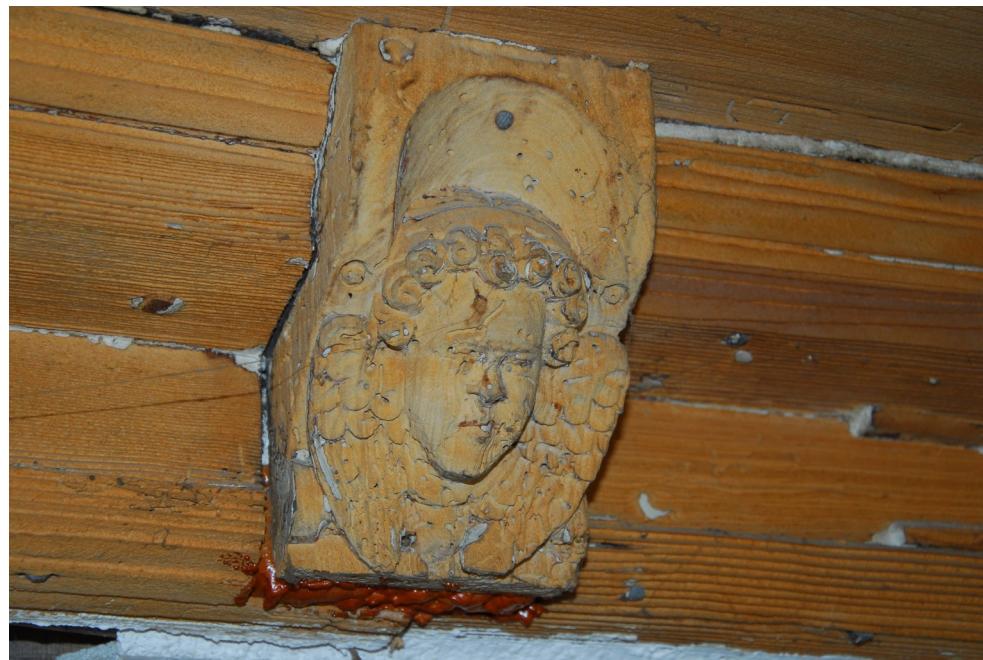
Foto Nr. 011

Voluten Kopf - Abbild eines Engels, der Kopf sitzt auf der NO Seite des Raums. Auch dieser Kopf hat sich weitgehend gut erhalten, trotz Strahlen. Ein auffälliges Schadensbild wird durch eine PU Verleimung erzeugt.

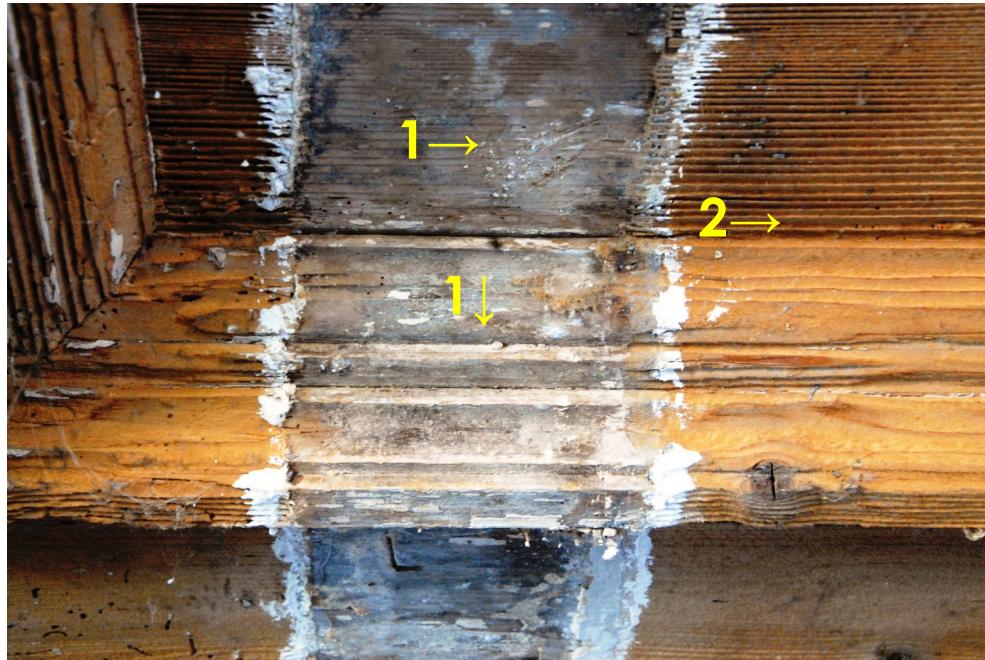
Foto Nr. 012

Detail der durch Sandstrahlen stark geschädigten Holzoberfläche. Lediglich im Bereich einer nachträglich gestellten Wandscheibe (1) mitten durch den Raum zeigt sich noch die authentische Profilierung des Kassettenaufbaus. Die Holzsubstanz ist bis zu 6mm tief ausgestrahlt worden (2).

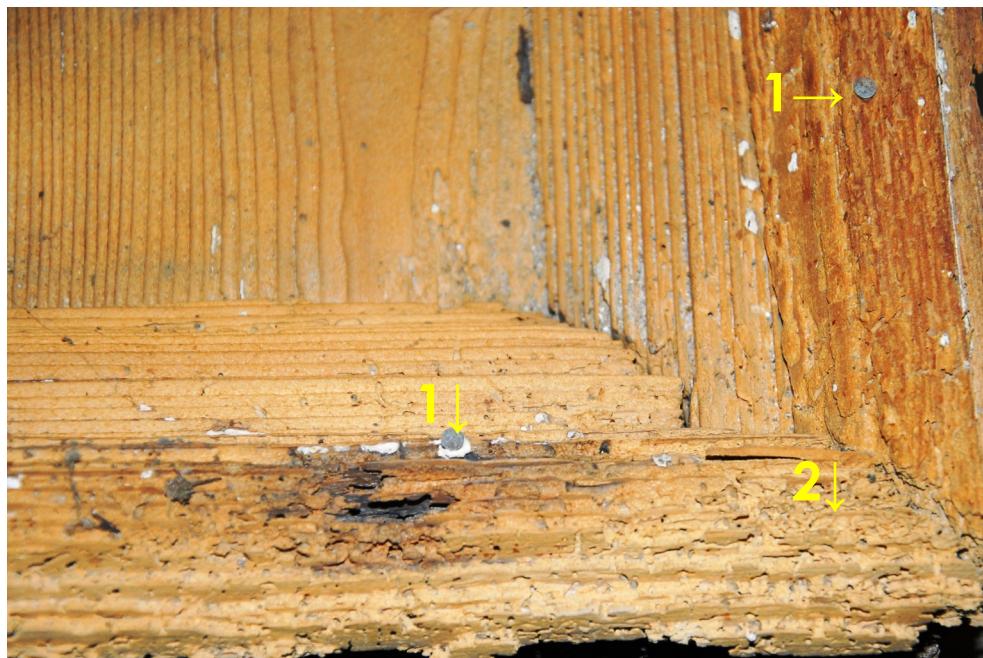
Foto Nr. 013

Detail der Geschädigten Holzsubstanz durch das Sandstrahlen. Hierdurch wurden die Bereiche die schon durch Anobienbefall vorgeschädigt waren noch stärker zerstört (2). Auch wurden gelöste Täferkassetten durch Vernagelung mit modernen langen Drahtnägeln notdürftig gehaftet (1).

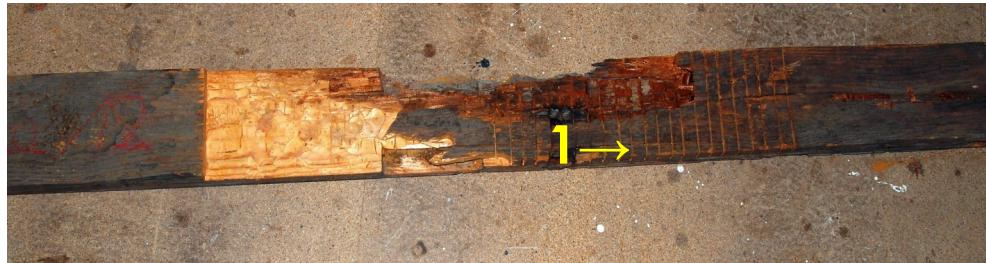
Foto Nr. 021

Das stark Braunfäule geschädigte Rahmenholz (18) nach dem Rasterschnitt (1) mit der Kreissäge.

So wurde das am stärksten betroffene Rahmenholz (Bestandsplan **Nr. 18** - M=1:20 01.10.2014) vorsichtig auf der Rückseite auf halbe Stärke der Substanz in einem engen Raster mit der Handkreissäge eingeschnitten. Anschließend wurden diese Einschnitte mit dem Stecheisen aus dem bestand geschlagen und mit dem Handhobel geglättet. Darauf folgte die Entnahme des extrem Braunfäule—geschädigten Bereichs der einen massiven Wasserschaden aufwies. Hier war es wichtig das weitgehend noch intakte Nussbaumfurnier nicht zu beschädigen.

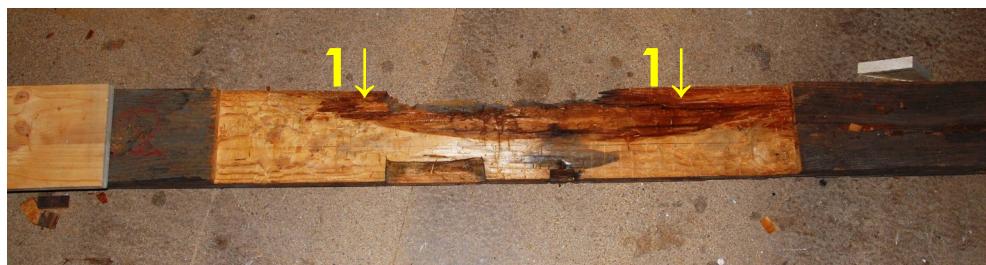
Foto Nr. 022

Die gleiche Stelle nach Abnahme der Rasterschnitte. Deutlich ist das bis zur Hälfte der Rahmenbreite Braunfäule geschädigte Holz zu erkennen (1).

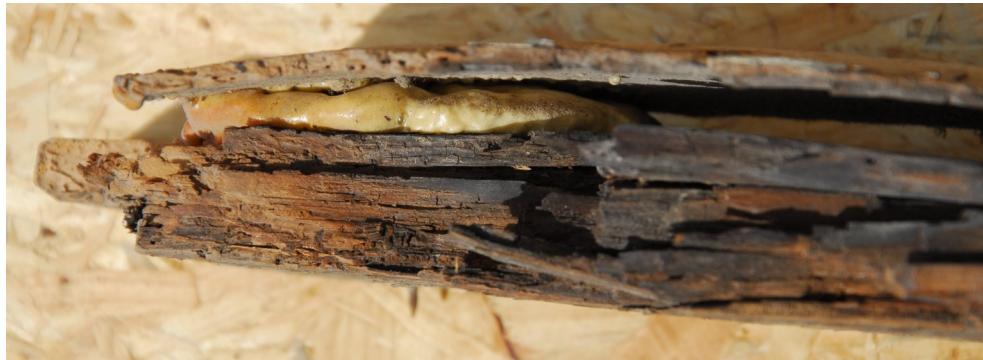
Foto 026

Kleiner Querrahmen
(Bestandsplan **Nr. 18**) hier mit
einer PU Verleimung weiter
geschädigt. Die Holzsubstanz
ist auf Grund von Feuchtein-
tritt massiv Braunfaul / Würfel-
brüchig.

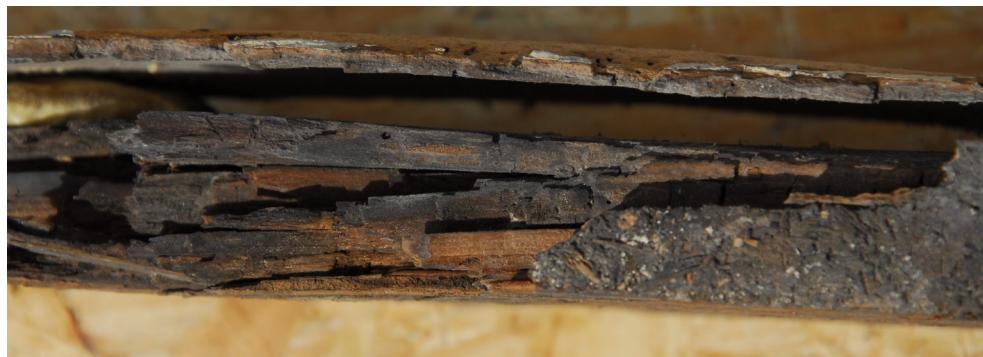
Foto Nr. 027

Detail des weiteren Verlaufs.

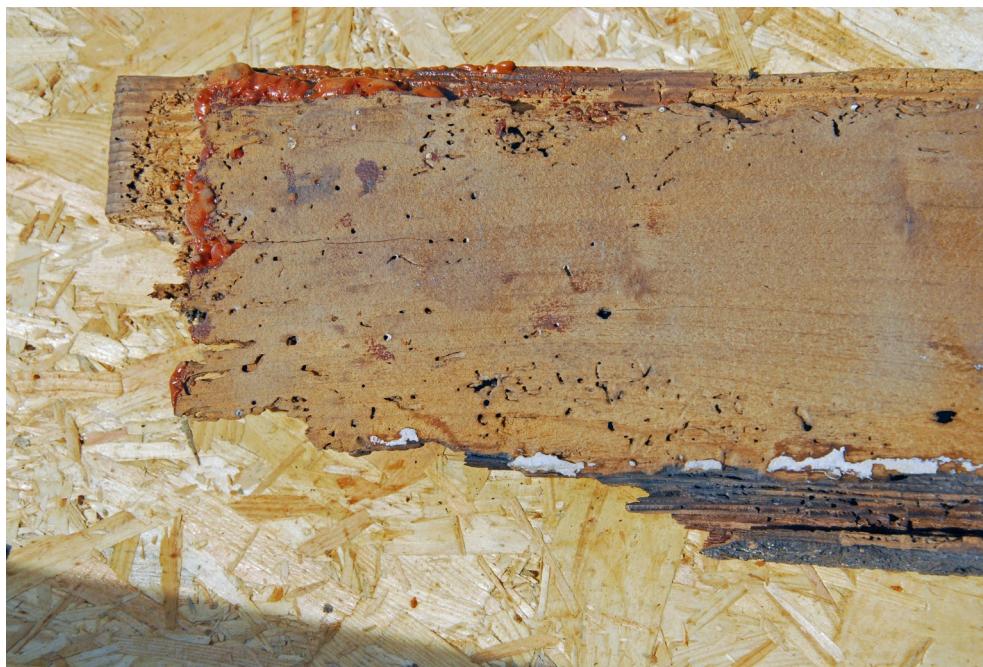
Foto Nr. 028

Die Draufsicht dieses Rah-
menteils mit massivsten Scha-
densbildern unterschiedlicher
Herkunft.

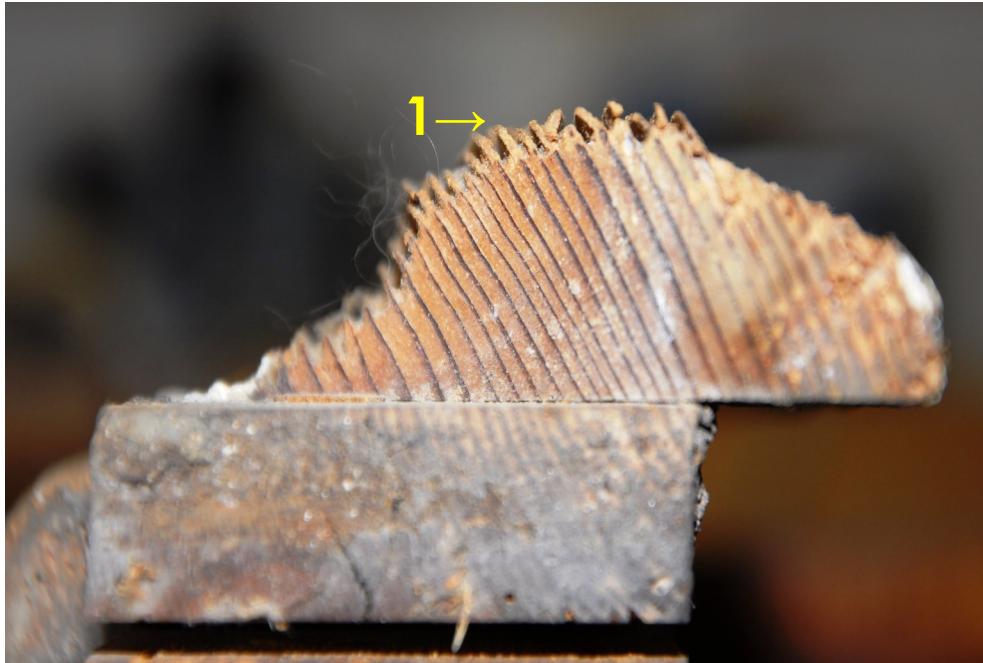
Foto Nr. 040

Makroskopische Aufnahme der ausgestrahlten Holzoberfläche. Hier wurden die Frühholzbereiche (die weichen Jahresringe) zwischen 4–6 mm ausgestrahlt. Stehen geblieben sind die Spätholzbereiche (die harten Jahresringe). Durch diese Maßnahme ist ein großer Teil aller Profilrahmen irreversibel geschädigt worden.

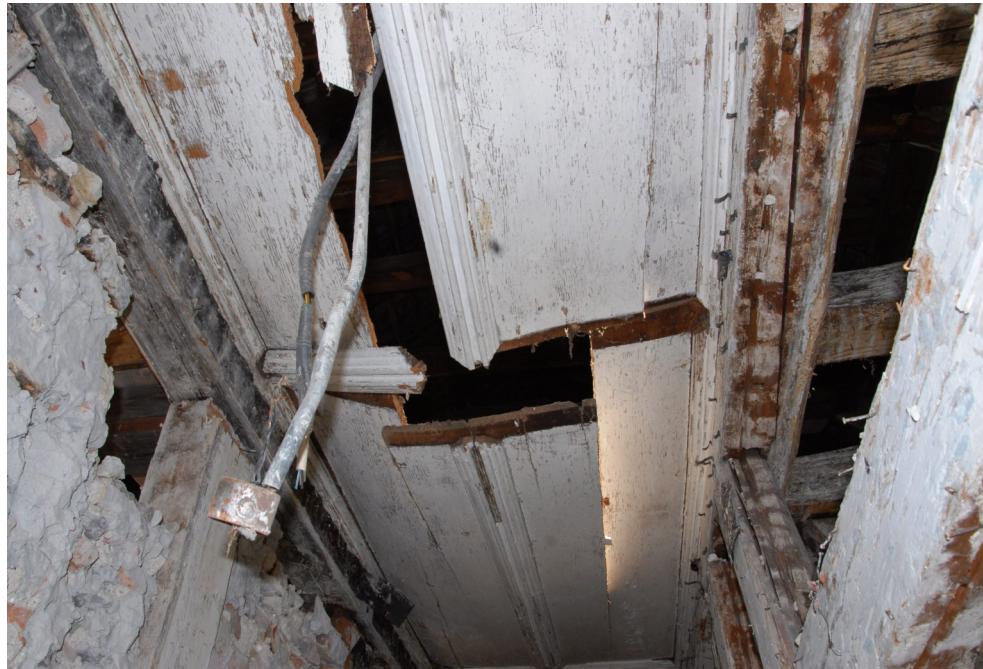
Foto Nr. 055

Detailansicht einer durchgetretenen Stelle in der Deckenkonstruktion. Hier hat man versucht auf der Täferdecke zu stehen, was zu einem sofortigen Bruch der Substanz führte.

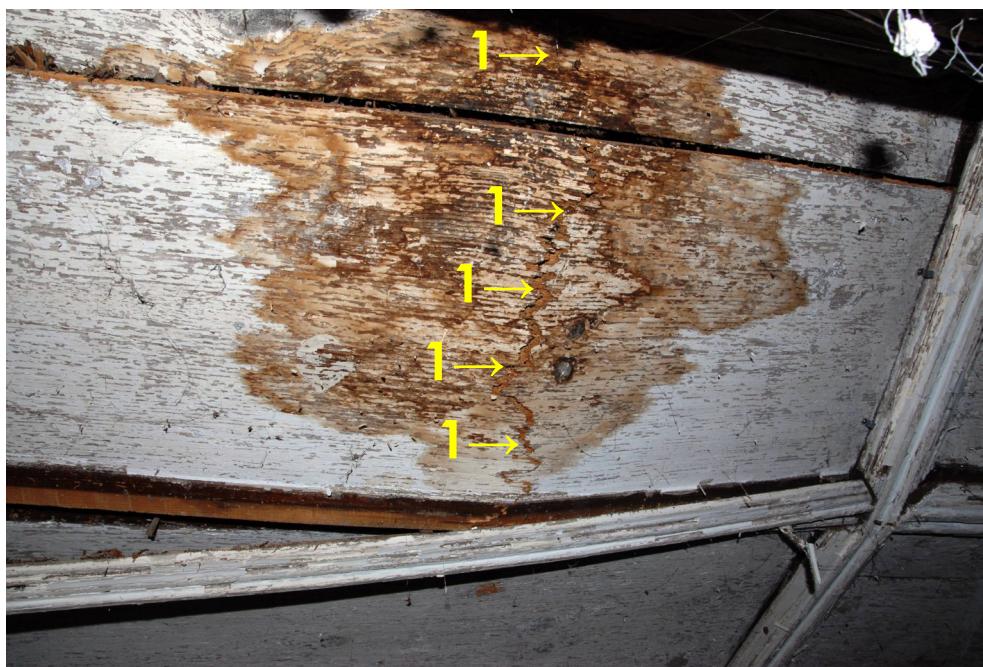
Foto Nr. 056

Detail einer Bruchstelle (1) die durch einen über längere Zeit verlaufenden Wasserschaden entstanden ist.

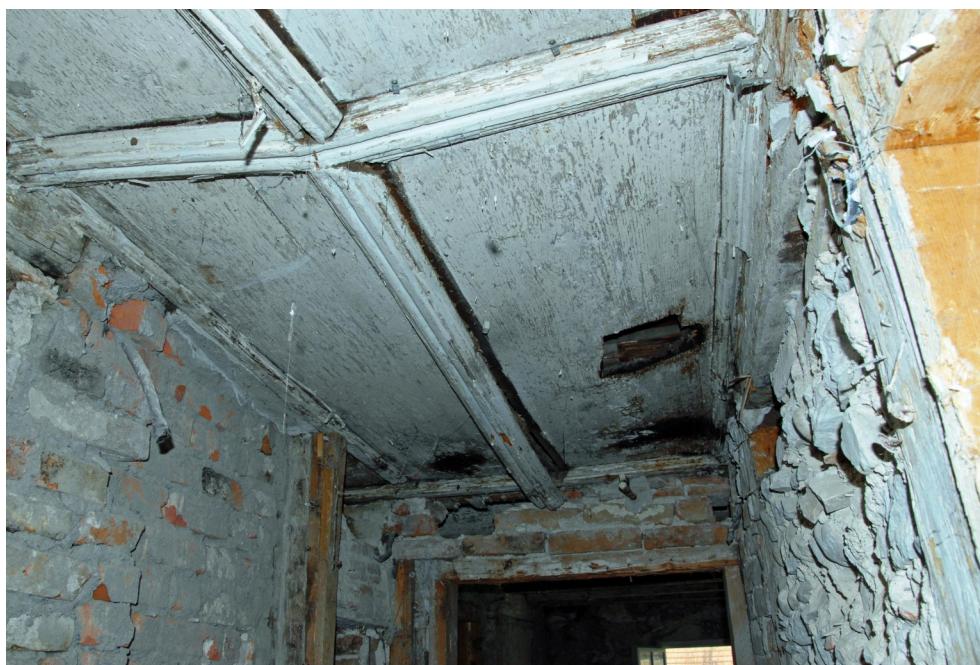
Foto Nr. 071

Die Brandschädigungen sind vermutlich bei früheren Schweißarbeiten entstanden. Da sich exakte punktuelle Brandflecken auf den letzten beiden Täfern dieser Decke ergeben. Bei dem großen asymmetrischen Loch sind dagegen sowohl Schäden durch grobes sägen, gesplitterte Ränder und durch Brandschädigung zu dokumentieren. Diese große Schadstelle wurde Randbereinigt nachgeschnitten und mit identischem Material neu ausgeleimt. Die beiden anderen Brandschäden konnten leicht muldenartig ausgeschliffen werden und als Ganzes erhalten bleiben.

In der hinteren Ecke der Täferdecke im oberen Hausgang zeigten sich größere Brandflecken im Täfer (1). Vermutlich durch Heizungsschweißarbeiten hervorgerufen. Unter (2) zeigt sich ein größerer Brandbeschädigung mit einer großen asymmetrischen Ausschneidung vermutlich für einen Rohrablass.

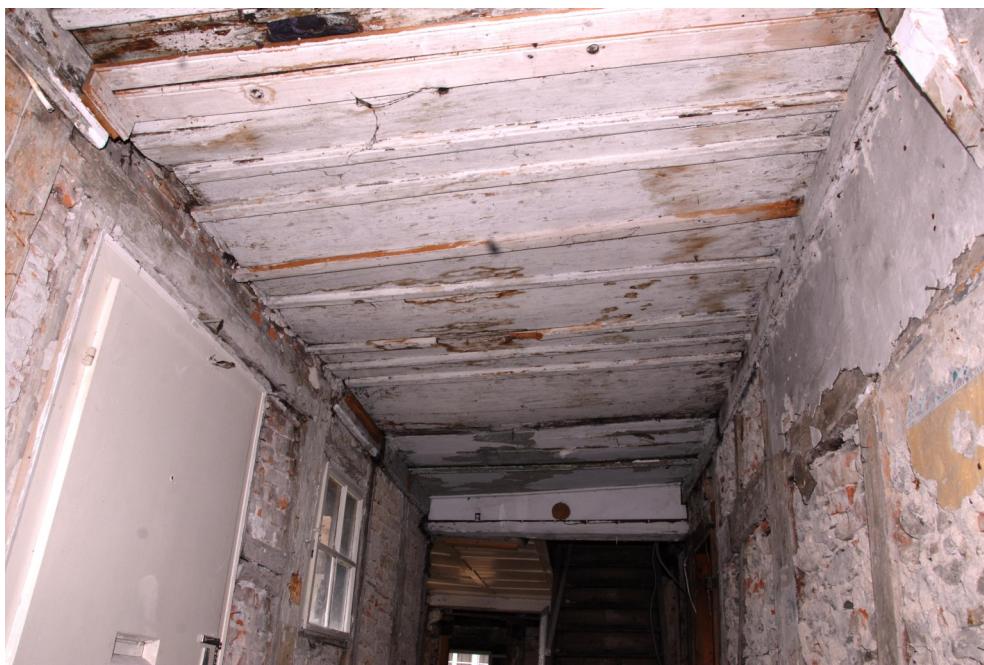
Foto Nr. 087

Die Decke im Brückenbereich. Deutlich sind die Ränder der Feuchteschäden zu erkennen. Oben links zeigt sich die bereits fehlende Substanz in der am stärksten zerstörten Holzsubstanz.

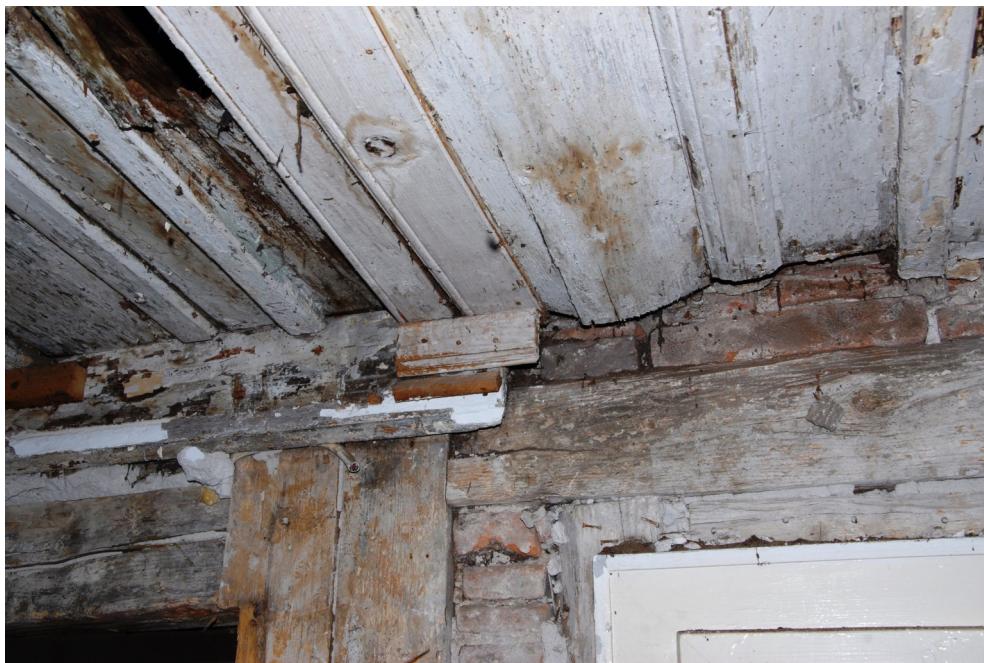
Foto Nr. 088

Die schwierigste Stelle mit dem schweren Feuchteschaden in der Mitte der Deckenanlage. Hier zeigen sich auch die unterschiedlichen Verleistungsarten die völlig unterschiedlich ohne Einhaltung einer Richtung aufgenagelt wurden.

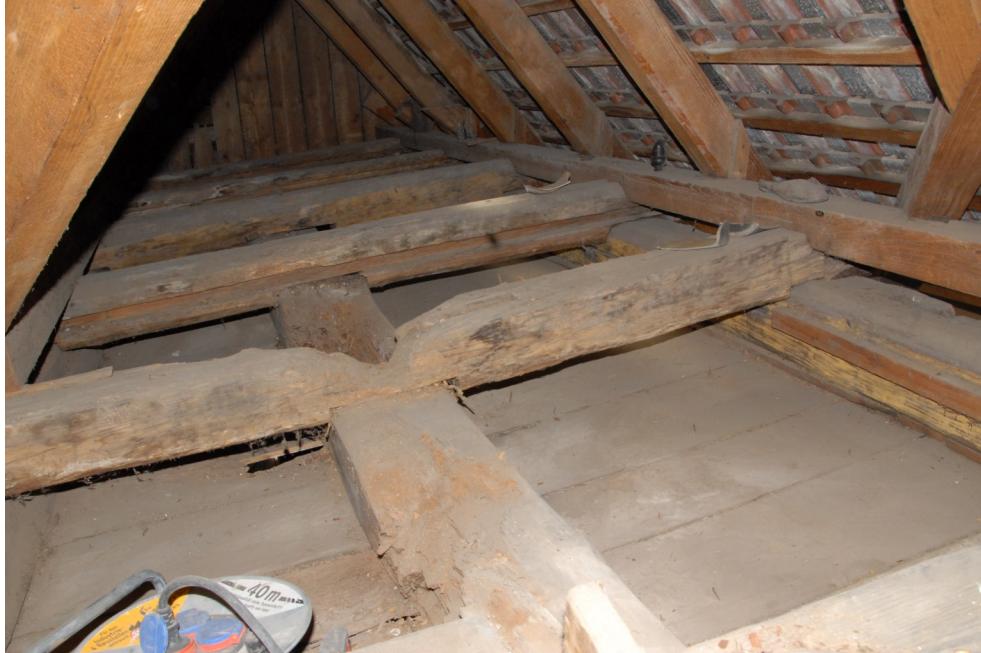
Foto Nr. 091

Die Stelle mit dem massiven
Wasserschaden, der Tragbal-
ken ist an dieser Stelle durch
permanente Durchfeuchtung
um zweidrittel reduziert wor-
den.
