**Dokumentation
der Restaurierung
des Anwesen
Tobelweg 6
in 6992 Hirschegg**

Pos. 1.000 Vorbemerkungen:

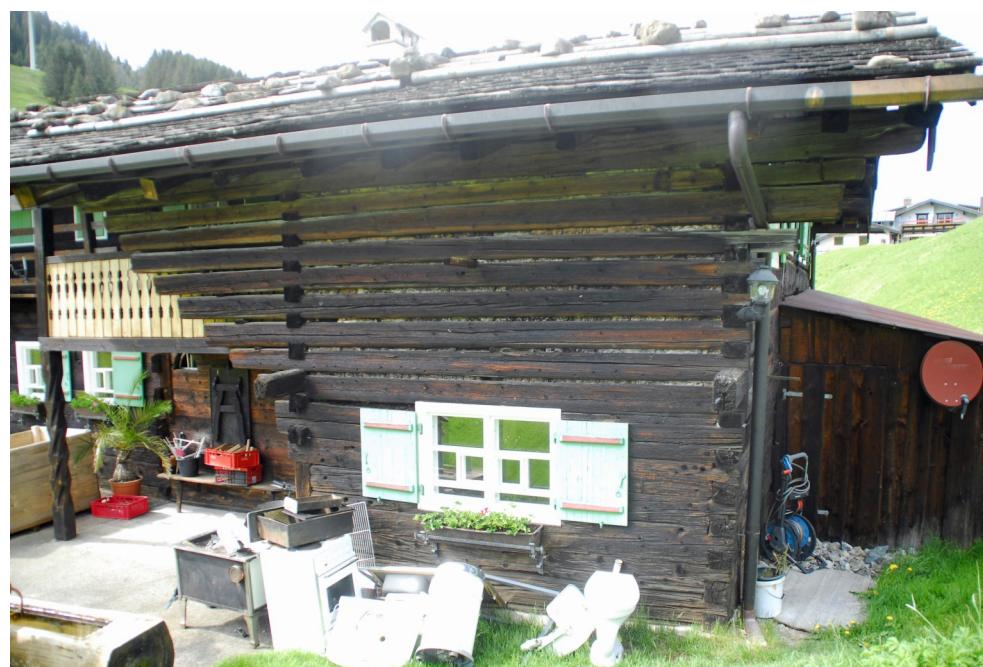
Foto Nr. 004

Der östliche Teil der Südfassade. Im unteren Teil als klassischer Blockbau gefertigt. Oben mit Zwangsspaltmaß zur besseren Belüftung von eingelagertem Heu ausgeführt.

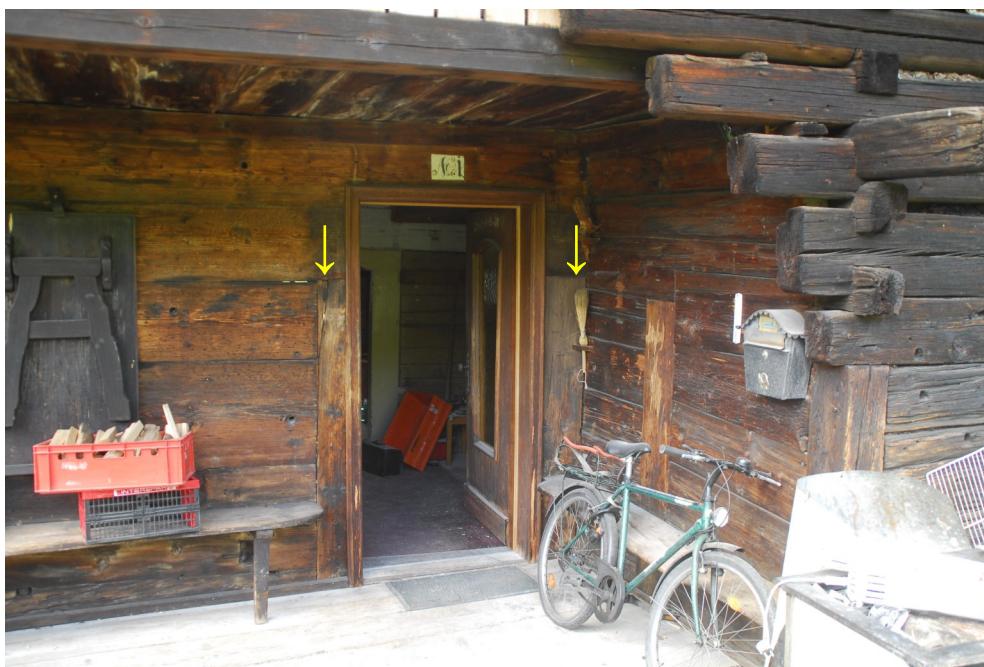
Foto Nr. 007

Die Haustüranlage die eine bessere Durchgangshöhe erzielen sollte wurde in der zweiten Hälfte des 20. Jh. eingebaut. Diese wurde mit einem Futterstock versehen.

Die Pfeile zeigen die historische Stockhöhe an den Ständerbalken (ca. 155 cm).

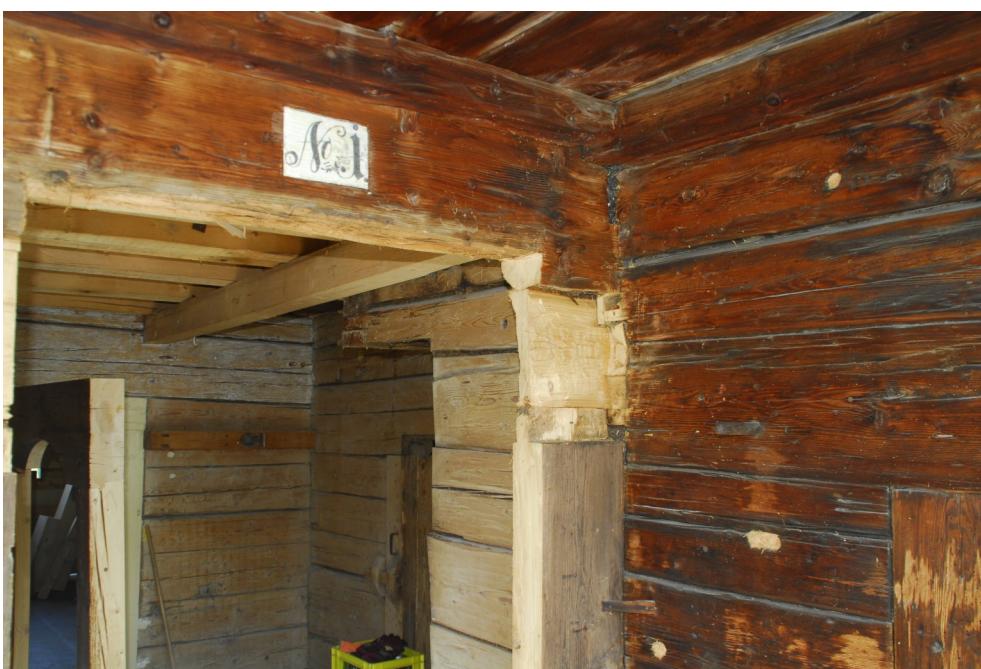
Foto Nr. 011

Abblattung für den Sturzbalken
zur Blockwand des Haken-
schopfs.

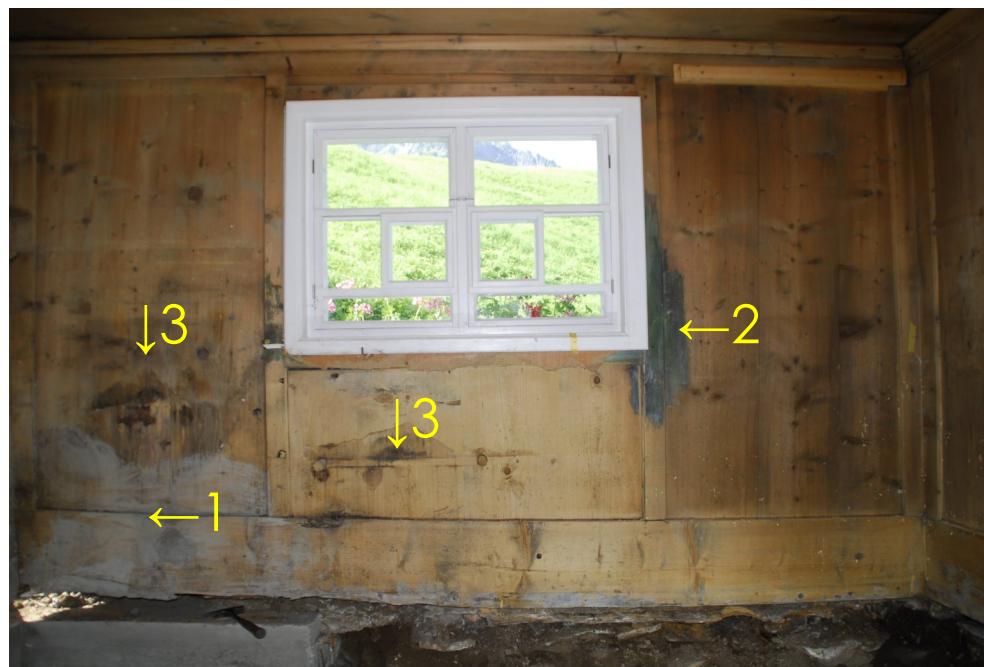
Foto Nr. 020

Die Südwand mit einer Fensteranlage aus der zweiten Hälfte des 20 Jh. Die Täfer zeigen Betonverschmutzungen (1) wie auch einen größeren Schaden durch ausgelaufer Farbe (2). Großflächig ausgeprägter Braunfäuleschaden mit Hausbock Fraßgängen (3).

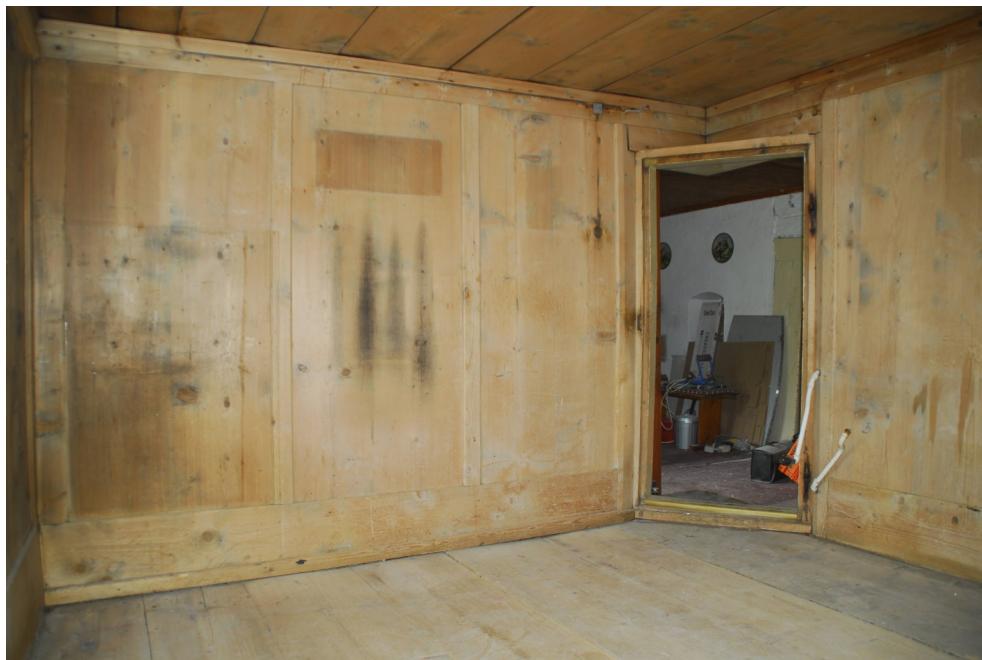
Foto Nr. 021

Die Westwand zeigt unterschiedliche Schadensbilder so sind dunkle Schimmelauflagen wie auch UV Schäden durch aufgehängte Bilder zu dokumentieren.

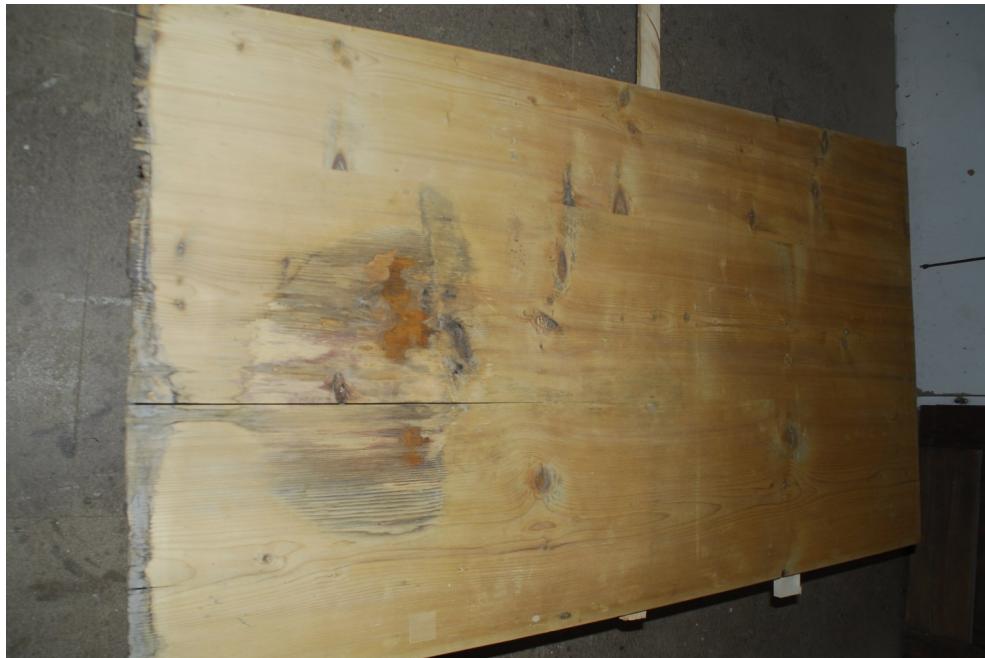
Foto Nr. 029

Das östlichste Täfer auf der Südseite zeigte im unteren Bereich einen schweren Braunfäuleschaden mit einem nicht mehr aktiven Hausbockbefall. Dieser befallene Teil der Täferplatte wurde herausgeschnitten und mit identischem historischen Material ergänzt.

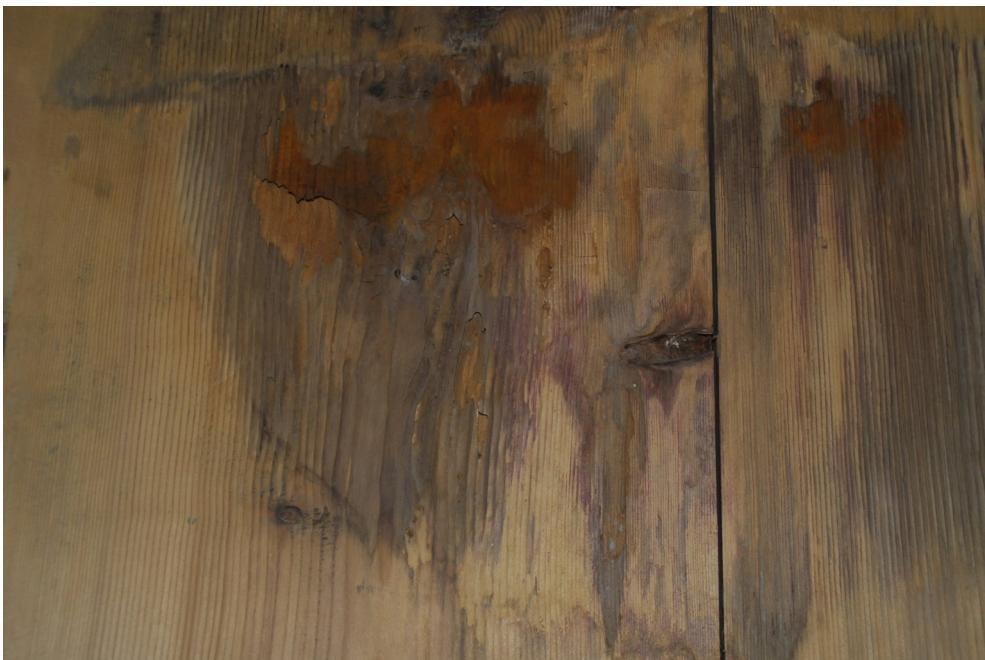
Foto Nr. 030

Detail des oben beschriebenen Schadensbild.

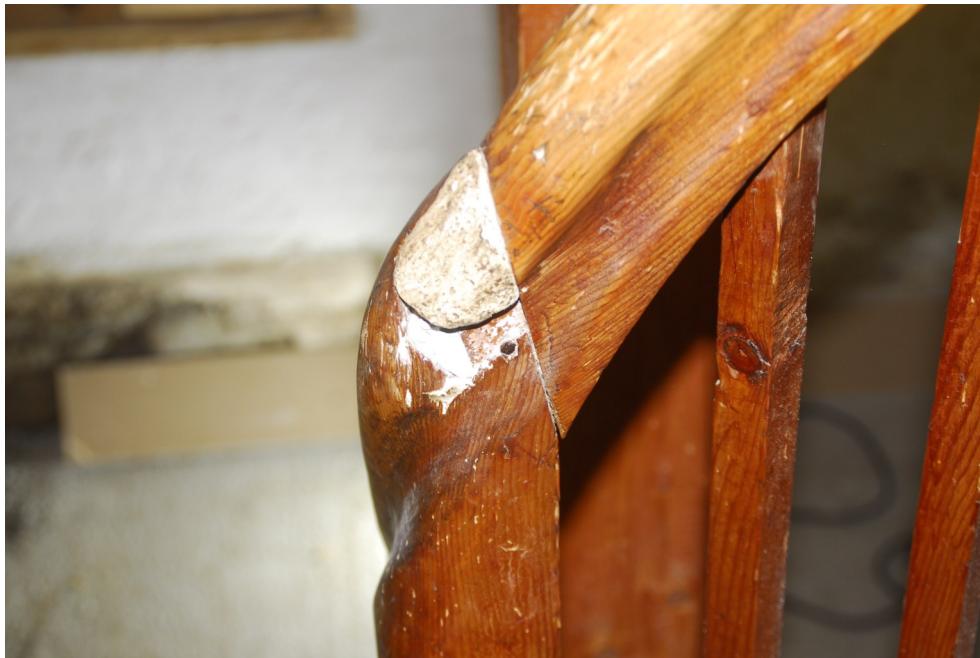
Foto Nr. 058

Das Treppengeländer zeigte am Krümmung einen massiven Splitterbruch der mit Gips ver- spachtelt worden ist und farb- lich angepasst wurde.

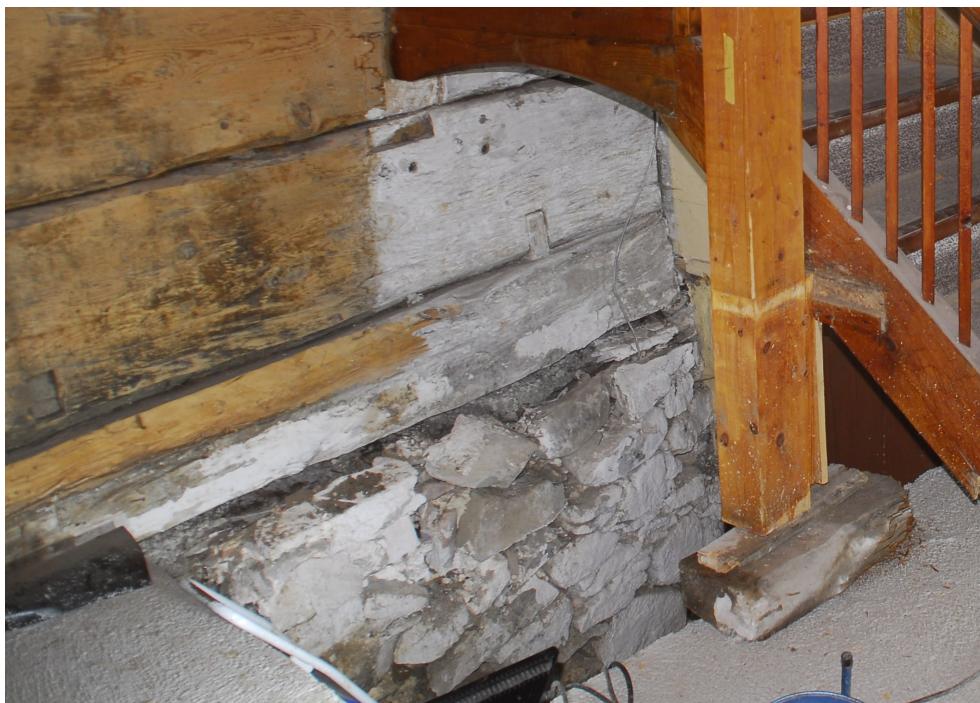
Foto Nr. 054

Die südliche Außenmauer des Kellerabgangs. Der größte Teil der Verfugung ist aus der Feldsteinmauer herausgebrochen. In Teilen fehlen sogar die Steine im Gefüge.

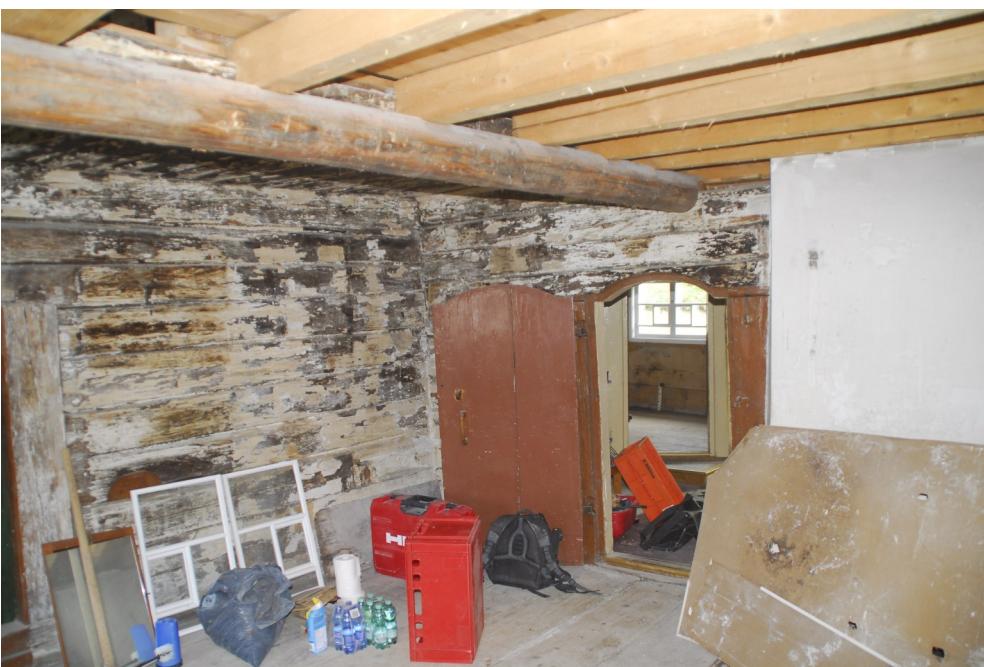
Foto Nr. 068

Hier sind die gesägten neuen Deckenbalken zu erkennen die den westlichen Teil des Raums überspannen. Diese liegen auf einem nur ungenügend abgelasteten Rundholz auf. Das Rundholz wurde komplett entnommen und die einzelnen Deckenbalken mit Balkenschuhen am historischen Querzugbalken sicher befestigt. Die Bretttüre zum Hausgang ist auch von der Innenseite mehrfach deckend überfasst worden.

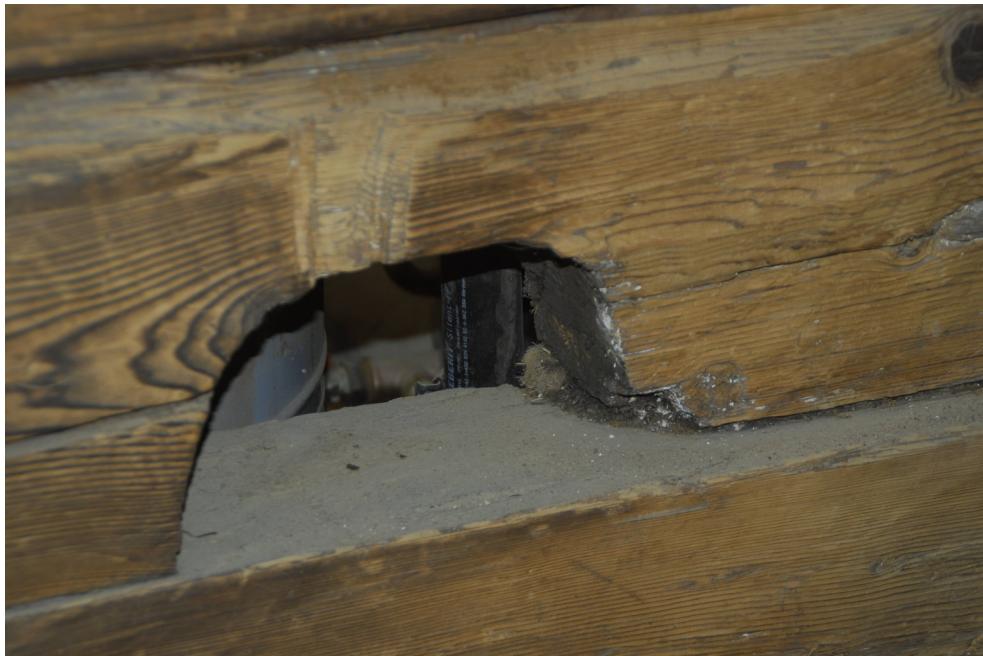
Foto Nr. 071

Detail eines früheren Wanddurchbruchs in der Ostwand.
Hier nach der Reinigung der Balkenoberflächen.

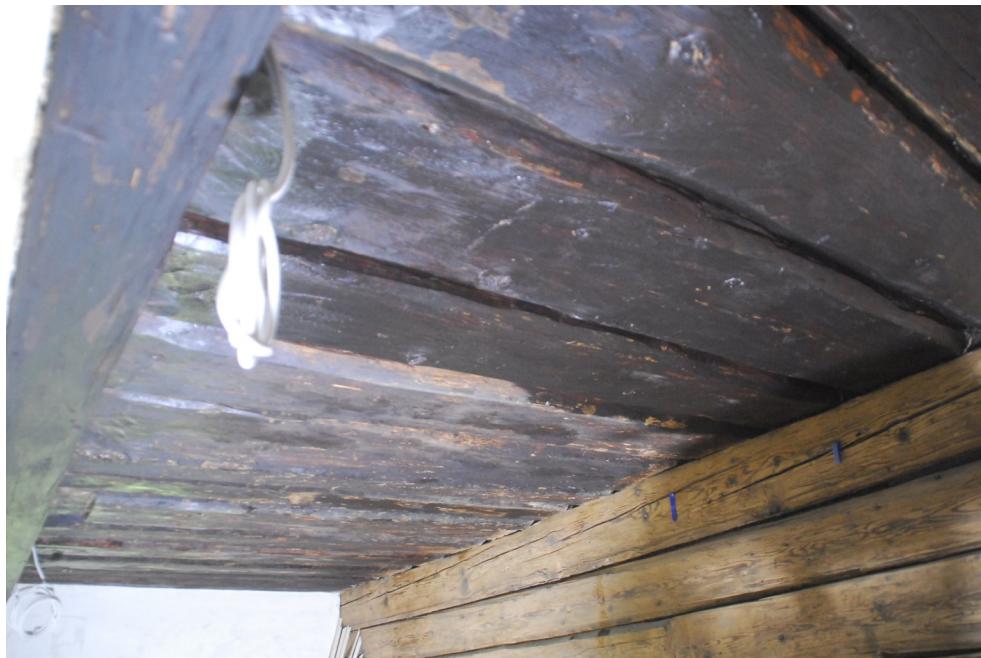
Foto Nr. 073

Ein Teilstück der schwarz verrosteten Deckenbohlen in der Küche. Der dunkler erscheinende Teil ist hier bereits mit dem Vakuumwaschverfahren gereinigt worden.

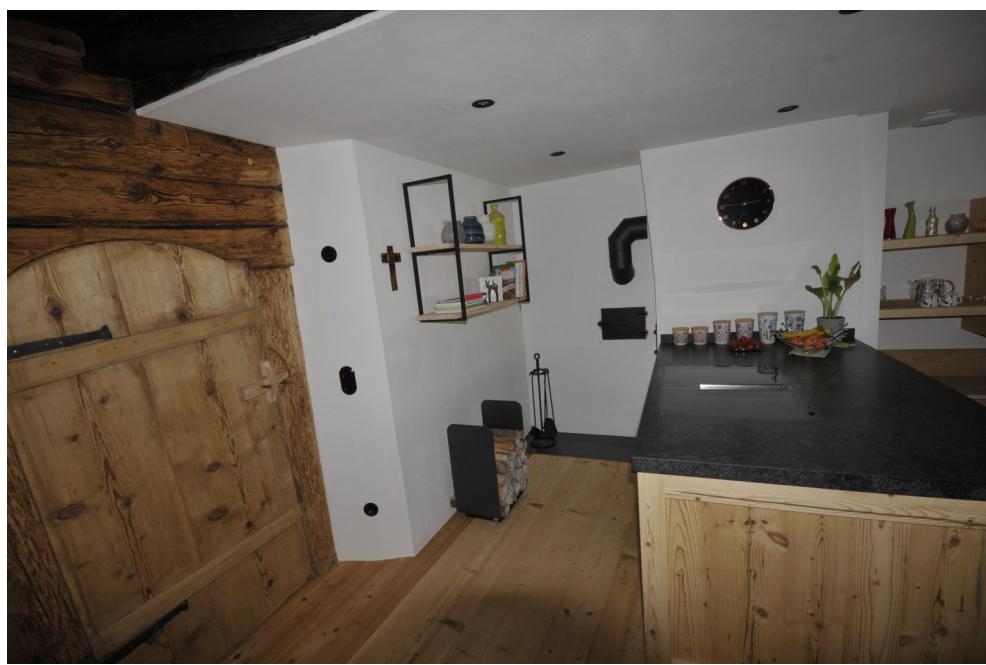
Foto Nr. 078

Die Ofenecke mit Schürloch für den Stubenofen und Abzug in den neuen Kamin. Der Verputz ist sehr glatt ausgeführt worden (nicht ganz passend) er passt jedoch zum glatt belassenen Deckenputz auf dem überbauten neuen Deckenbereich.

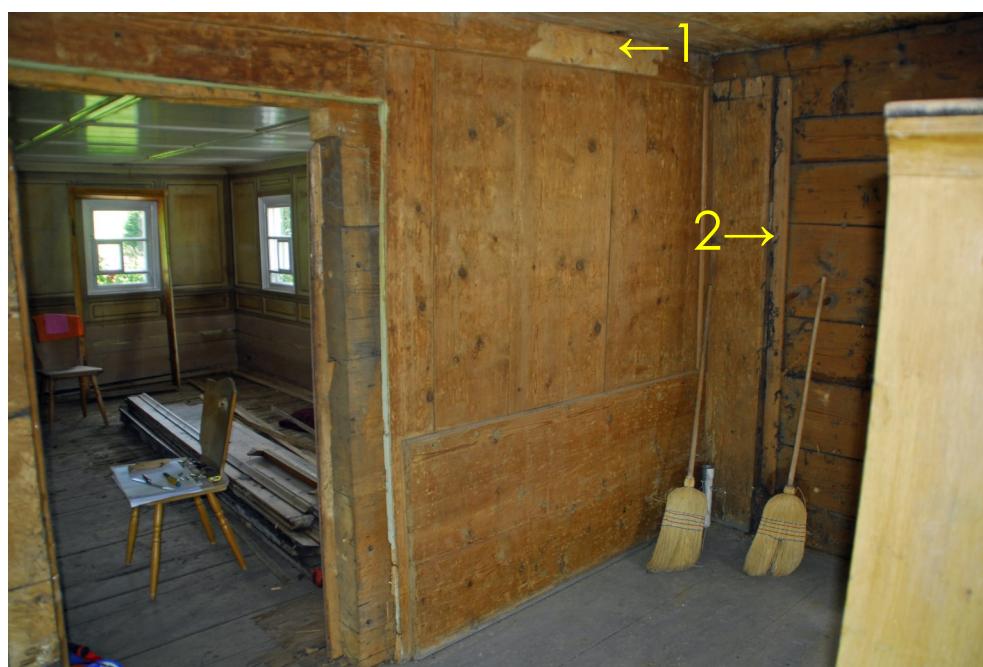
Der westliche Teil der Südwand zeigt nach der Demontage der Türanlage zur Stube eine größere Abteilung im Bereich des oberen Täferabschlusses (1). Auf der Westwand sind dagegen bereits die Täfer abgebaut. Man kann den Falz (2) erkennen in den die Täfer eingefügt wurden. Die Oberfläche des Ständerbalkens war hier mit dem Hobel geglättet um als fertige Oberfläche mit den Täfern zusammenzupassen.

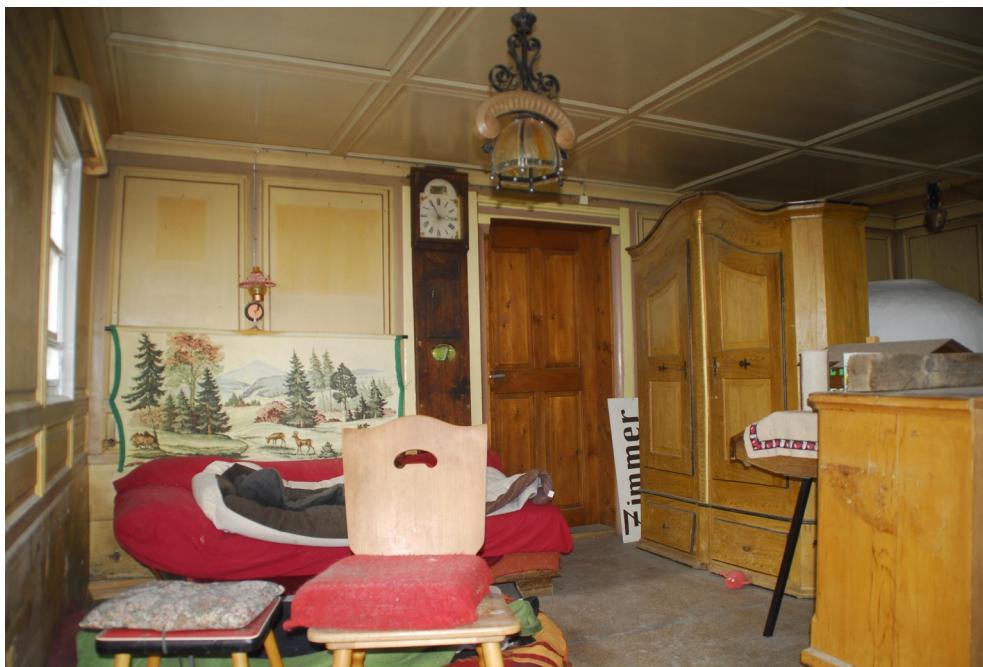
Foto Nr. 138

Die Nordwand im Vorzustand.
Die Aufdoppelung der Wand-
uhr wurde Anfang des 20. Jh.
als holzsichtige Arbeit hinzuge-
fügt. Auch die Türanlage zum
Gaden wurde erst im 20. Jh.
erhöht in den Bestand einge-
schnitten.

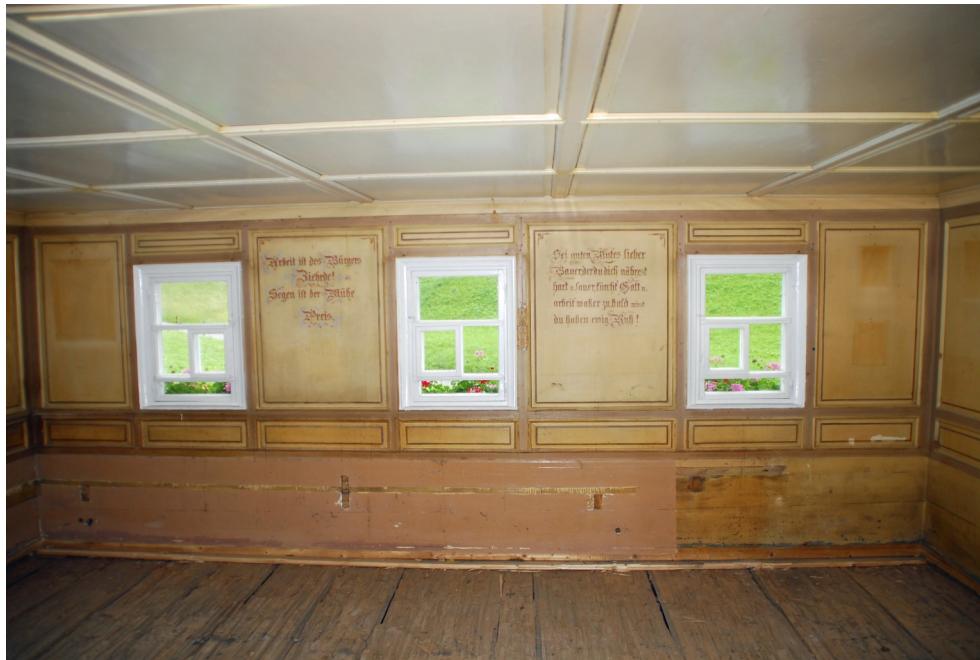
Foto Nr. 143

Die Westwand zeigt die gleichen Schadensbilder. Auch hier sind Nikotin—Verbräunungen zu dokumentieren wie auch eine teilweise Überfangung der unteren Brüstungstäfer mit Kunstharsfarbe. Auf den beiden Mittelfüllungen sind Sinsprüche des ausgehenden 19. Jh. aufgemalt worden (vermutlich 1888).

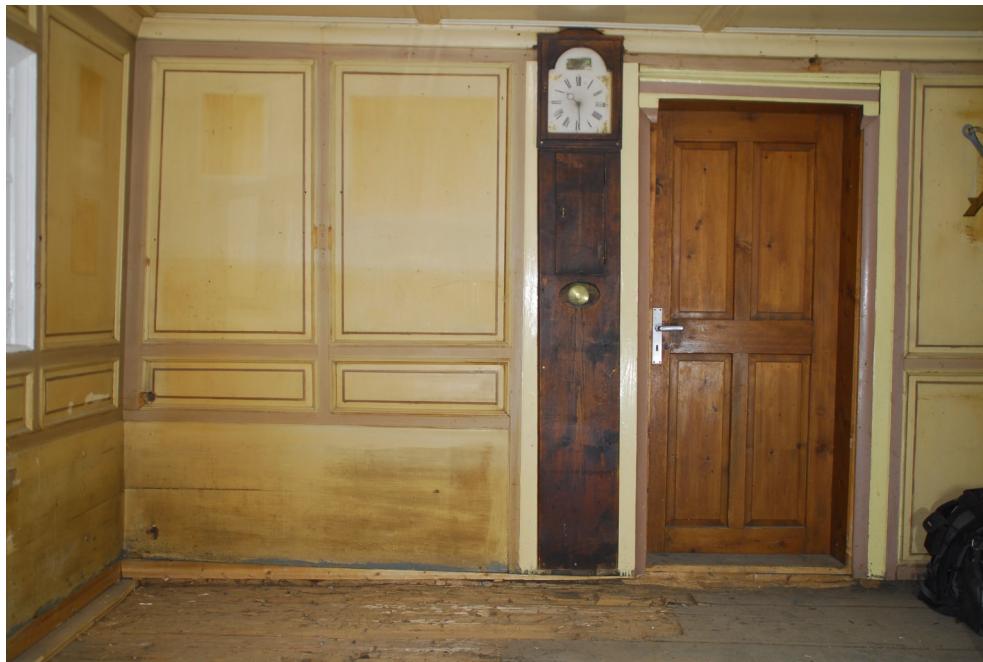
Foto Nr. 144

Auf der Nordwand ist eine holzsichtige Uhrenverbrennung aufgebracht worden. Die Abdrücke einer geschweiften Vorgängeruhr sind noch klar ablesbar.

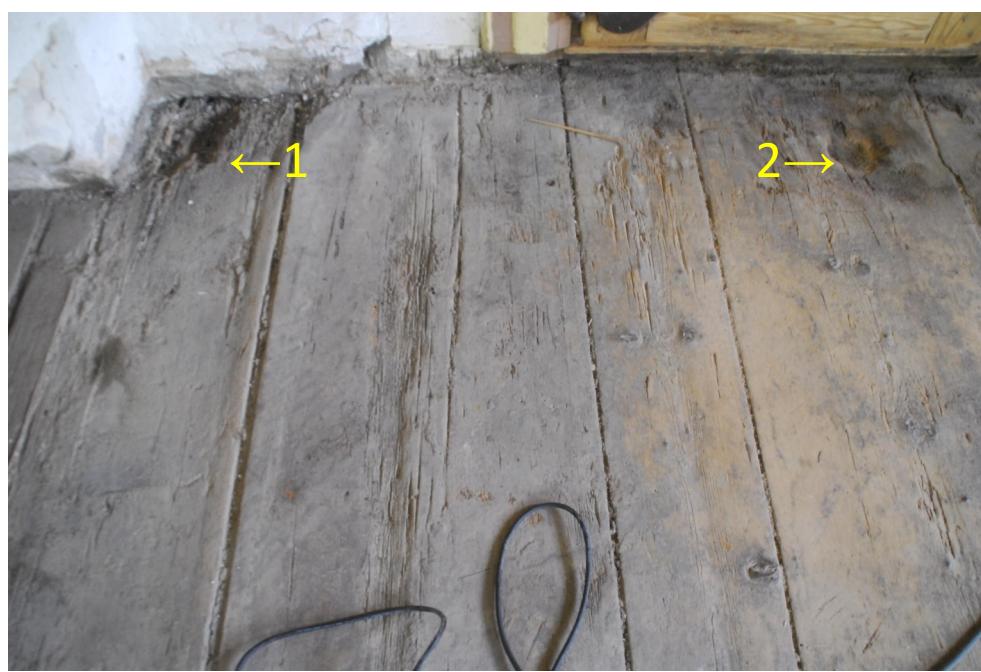
Foto Nr. 154

Die mit (1) bezeichnete Stelle zeigt eine größere Faulstelle im Bereich nördlich der Türanlage zum Hausgang. Die mit (2) bezeichnete Stelle zeigt einen stark ausgetretenen Bereich direkt vor der Stubentüre. Diese tiefen ausgetretenen Bodenbereiche sind auf Feuchtigkeit zurückzuführen die direkt von Außen mit den Schuhen eingetragen wurden. Hierdurch ist eine Aufweichung der Holzfasern erfolgt, was zu der starken Reduktion der Substanz geführt hat.

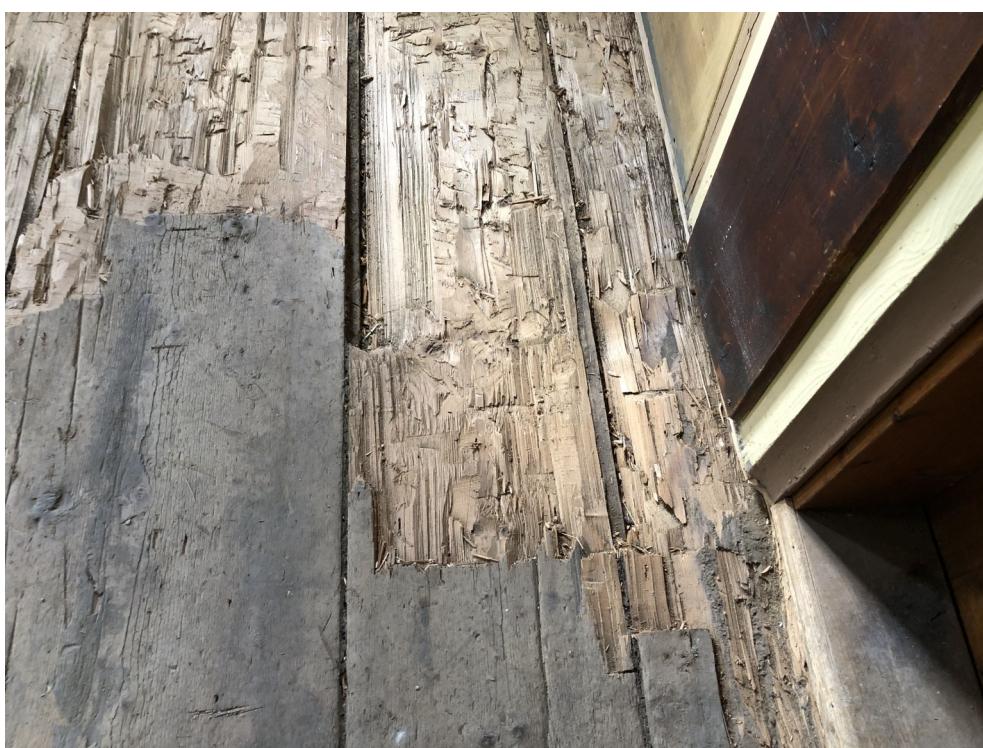
Foto Nr. 160

Im Streiflicht zeigt sich das Ausmaß der Zerstörung im Bereich der Türe zum Gaden auf der NW Ecke. Hier sind Fehlstellen bis zu 30 mm starke aus dem Bestand gerissen worden.

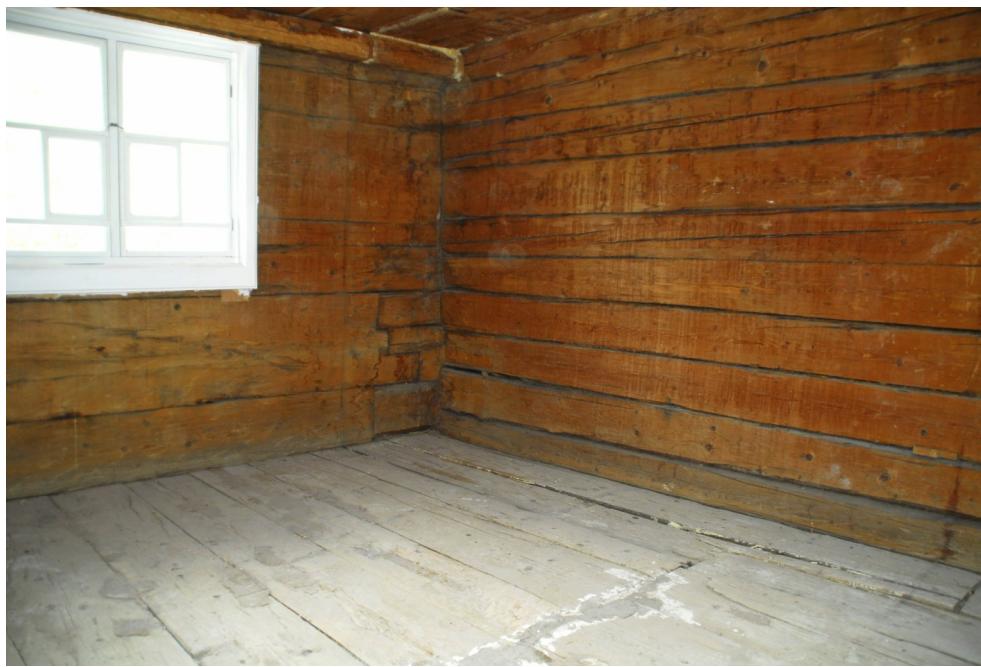
Foto Nr. 241

Die SO Ecke des Raums im Vorzustand. Auf der Südwand sind deutliche Wasserläufe zu erkennen. Diese resultieren aus einem undichten Landerndach im Laufe der Geschichte.
