Dokumentation der
Restaurierung einer
klassizistischen
Treppenanlage
aus dem Anwesen
Marktstraße 20
6845 Hohenems

Bauherr:

Schadenbauer Projekt- und
Quartierentwicklungs GmbH
Schlossbergstraße 9a/2
6845 Hohenems

Bundesdenkmalamt
Dipl. Ing. Georg Mack
Amtsplatz 1
6900 Bregenz

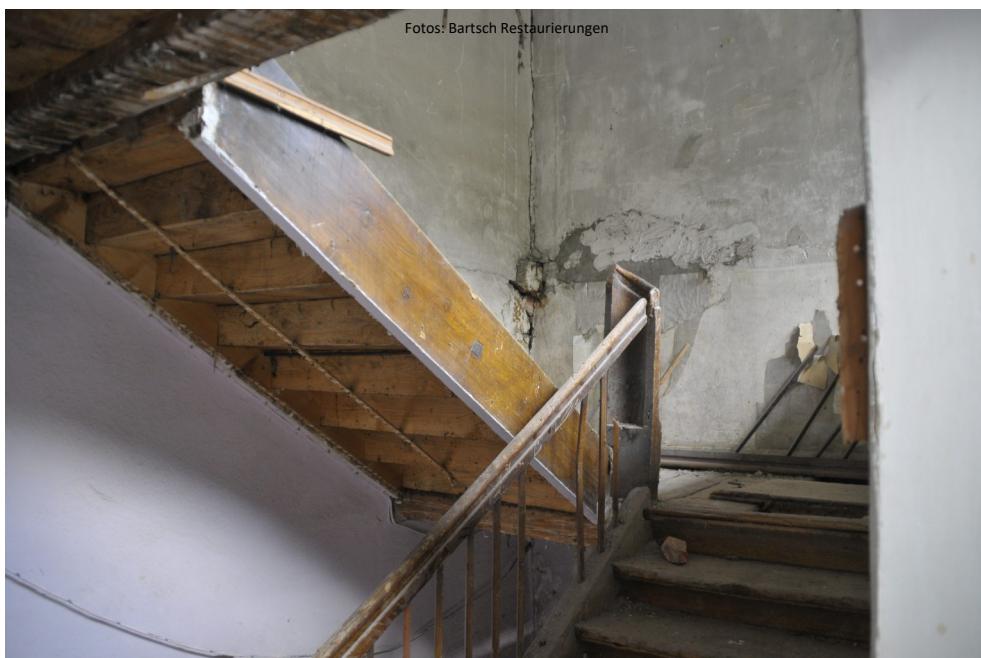
Foto Nr. 001

Das Geländer des oberen Laufs wurde einfach aus dem Bestand gerissen. Hierbei wurden Zapfenverbindungen und Traljen zerstört.

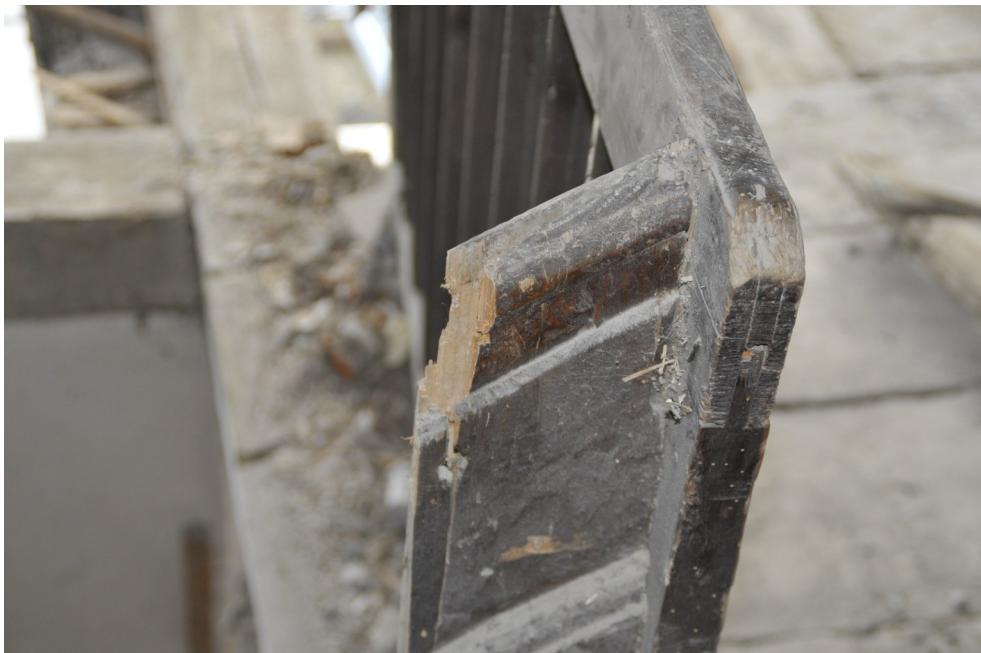
Foto Nr. 002

Detail des oberen Austrittsgeänders. Hier ist der abgerissene Handlauf mit dem noch stehenden queren später eingebauten Geländers zu sehen.

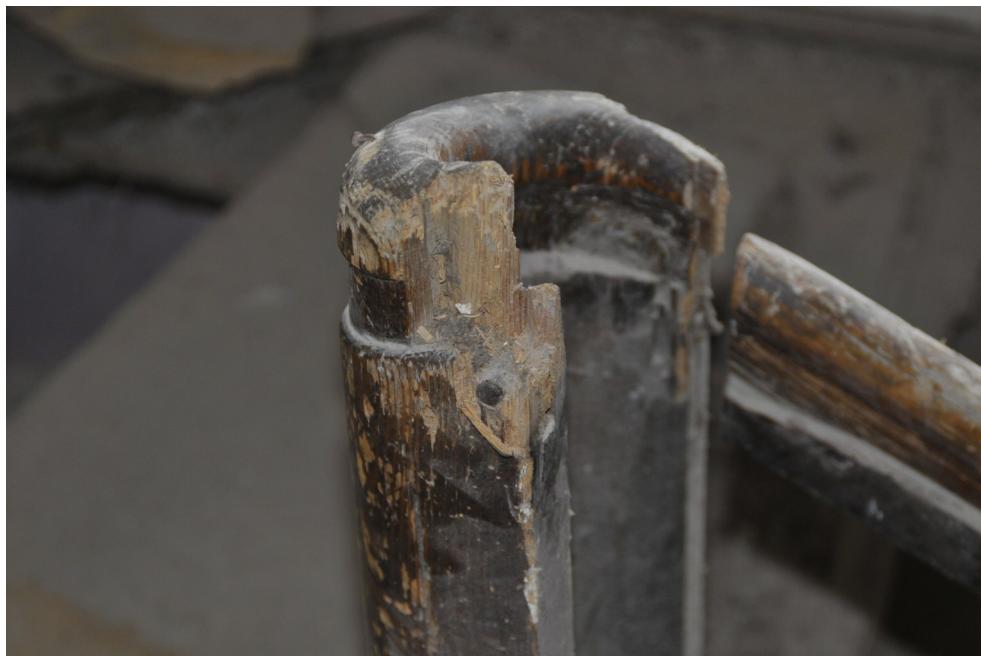
Foto Nr. 003

Der abgerissene Zapfenbereich des Krümmlings zwischen dem sechsten und dem fünften Lauf.

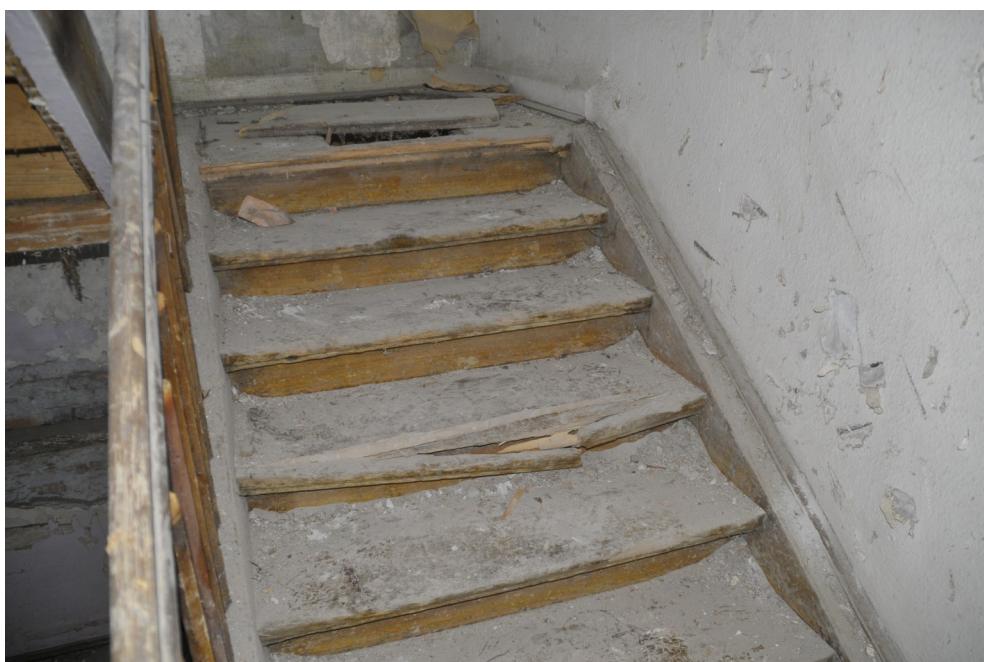
Foto Nr. 005

Eine der zerstörten Trittstu-
fen des fünften Laufs.

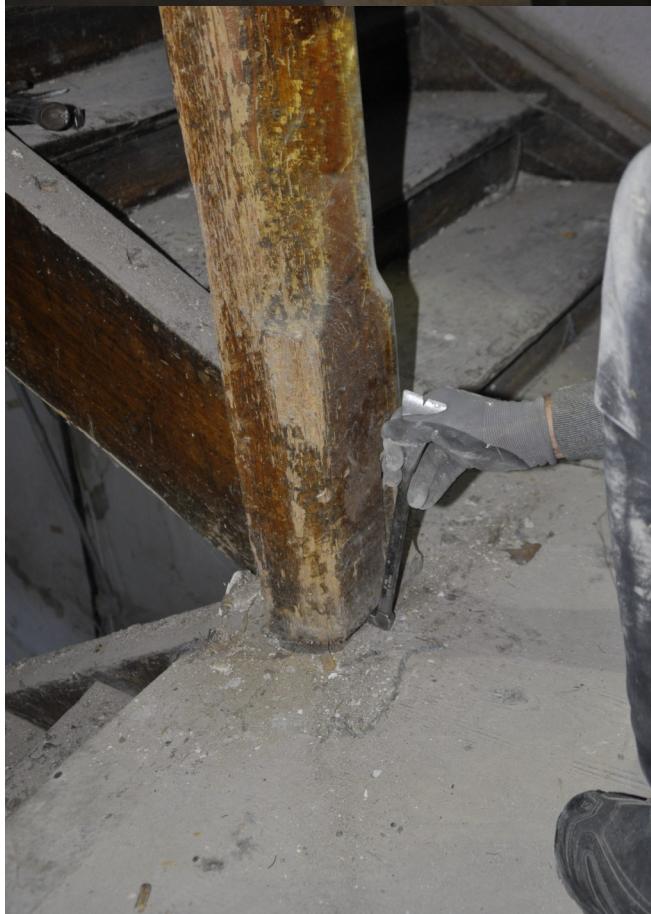
Foto Nr. 014

Aushebeln der Zapfenverbindung des ersten
Krümmings zwischen Lauf eins und zwei. Nahe-
zu alle Krümminge zeigten außer einem frühe-
ren Anobienbefall auch massive mechanische
Schadensbilder.

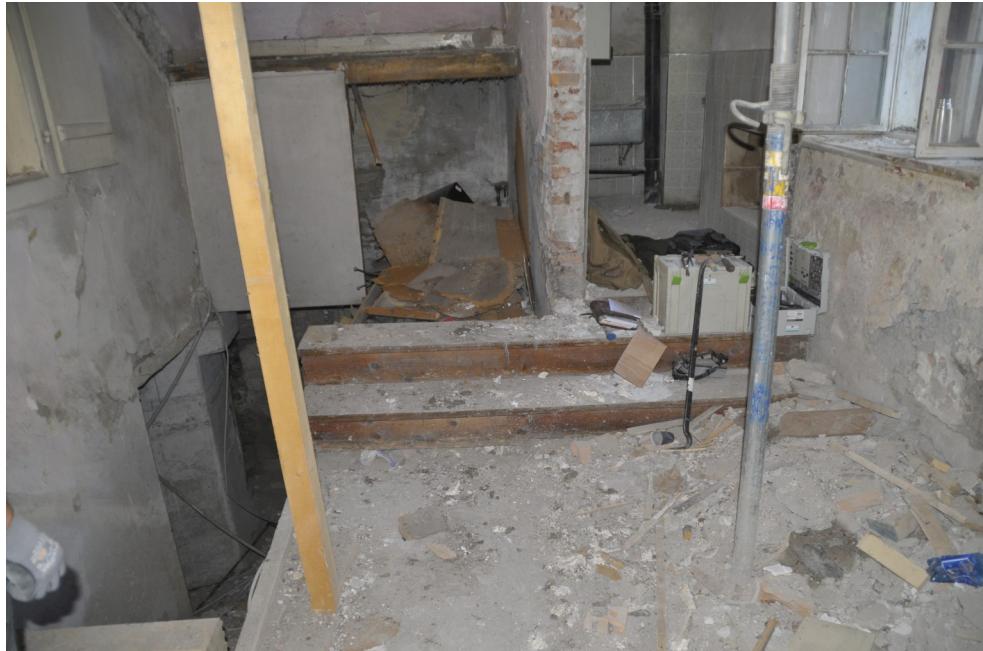
Foto Nr. 018

Nach dem Ausbau des unteren Laufs stand lediglich noch das zweistufige Podest aus Buchenholz. Dieses ist erst wesentlich später in den Bestand eingesetzt worden. Auf Grund der von unten aufziehenden Feuchtigkeit ist das Material vollkommen durch Weißfäule und Anobienbefall zerstört worden und in keiner Weise mehr tragfähig.

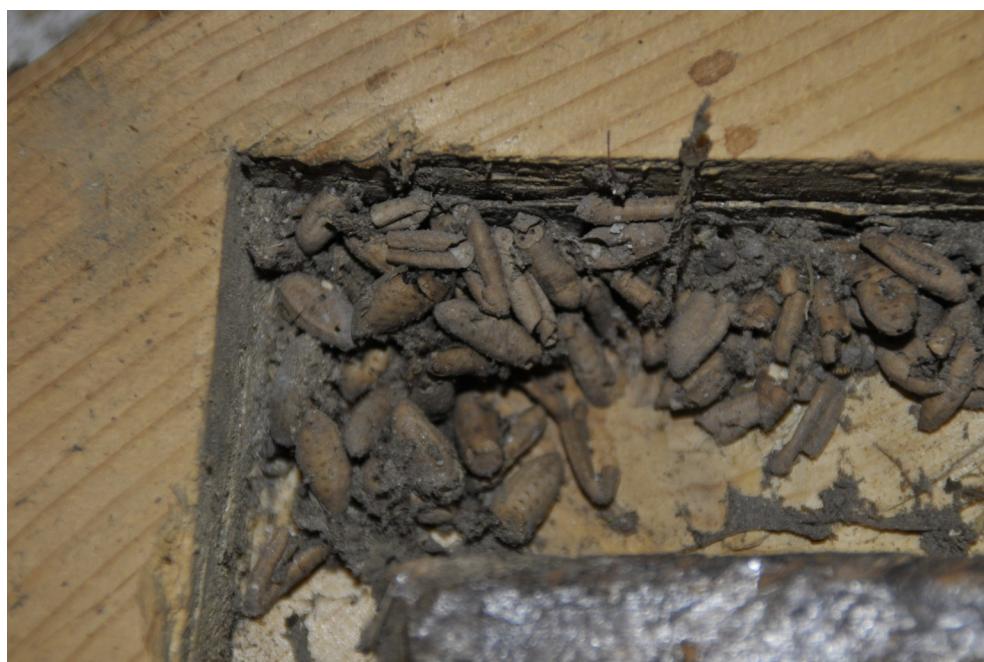
Foto Nr. 038

Detail der Insektenkokons eingebettet in Hausstaub.

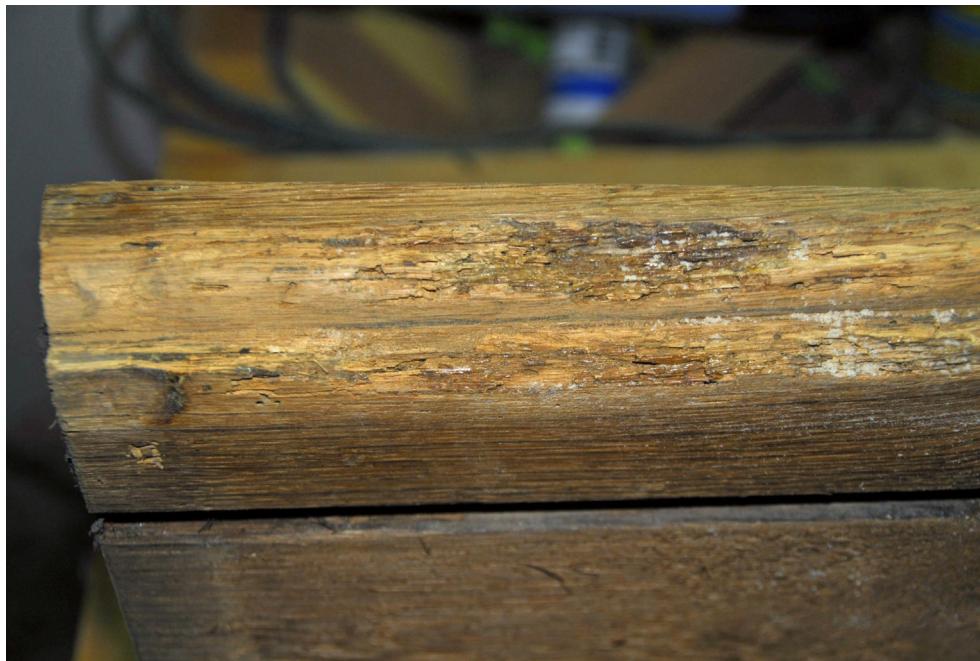
Foto Nr. 041

Der Grund für den Austausch einiger Vorderkanten ist durch den Verbau von Splintholz gegeben. Teilweise waren diese Splintholzbereiche massiv durch Anobien und Fäulnis geschädigt.

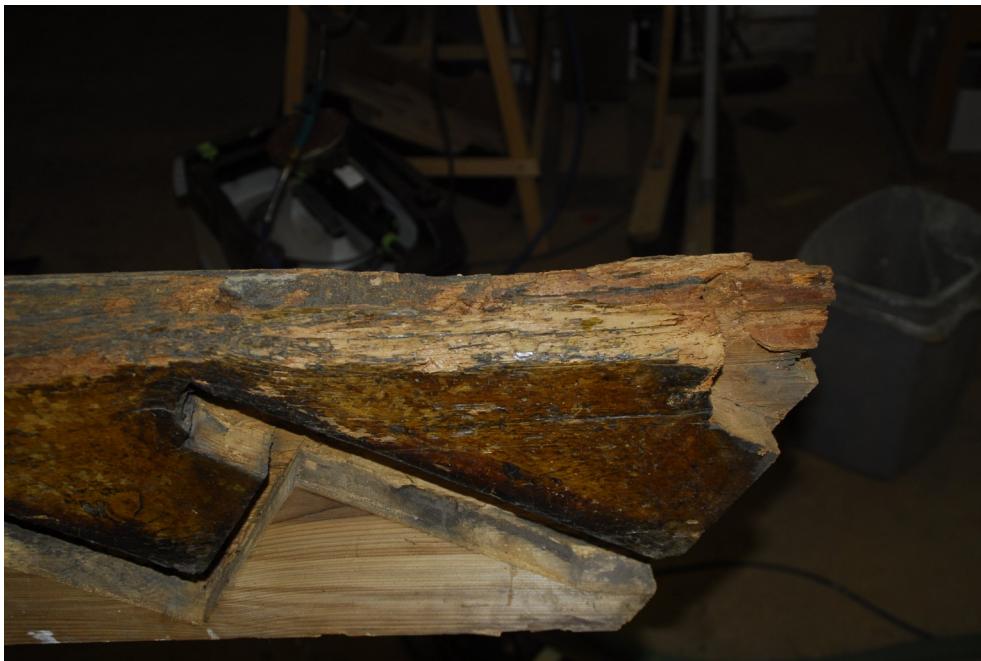
Foto Nr. 055

Dieser obere Bereich einer Wange zeigt ein weitgehend zerstörtes Bild. Durch einen massiven Anobienschaden wurde die Substanz derart weich, dass bei jeder Berührung weitere Holzsubstanz verloren ging.

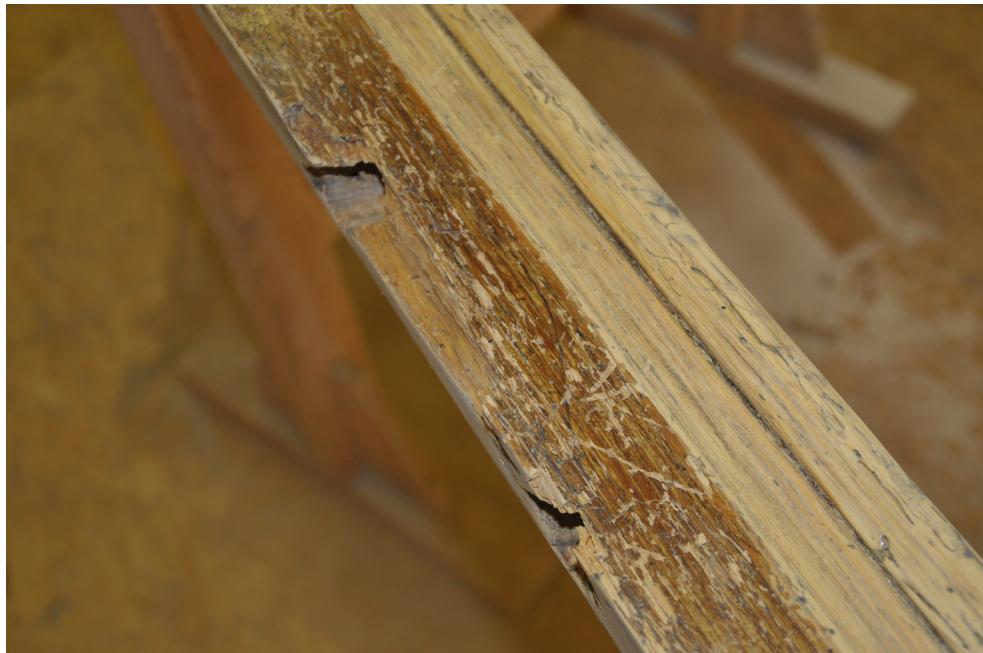
Foto Nr. 067

Detail eines ausgebrochenen Handlaufs. Der große Ausbruch ist jedoch schon länger im Bestand gewesen.

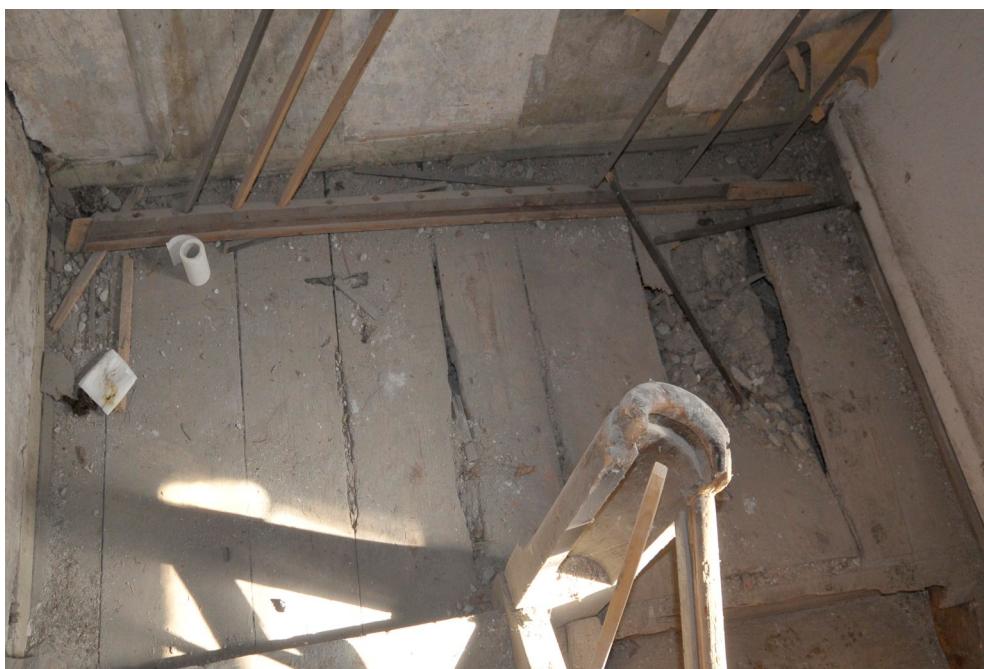
Foto Nr. 085

Eines der Podeste im Vorzustand. Auf Grund der starken Anobienschädigungen waren besonders die oberen Podestbeläge durch größere Ausbrüche gekennzeichnet.

Da die Podeste besonders die Zwischenpodeste sehr große Substanzschäden aufwiesen wurde beschlossen alle Podeste mit neuen massiven Fichtendielen zu belegen. Hierzu wurden dem Bestand entsprechend unterschiedlich breite mit Nut und Feder versehene Dielen verlegt. Die breiten reichten hierbei von 250 mm bis zu 450 mm. Um besonders das Schwingungspotential zu verringern wurde in den Zwischenpodesten noch ein zusätzlicher Balken aus KVH Holz eingezogen. Dieser wurde nicht in die Ziegelwände eingestemmt sondern mit Balkenschuhen im hölzernen Bestand eingezogen. Die Podeste sollten wie die Originale quer zum Treppenlauf belegt werden und naturbelassen werden. Hierdurch ergibt sich ein deutlicher Kontrast zu den wesentlich dunkleren Eichenholzstufen.

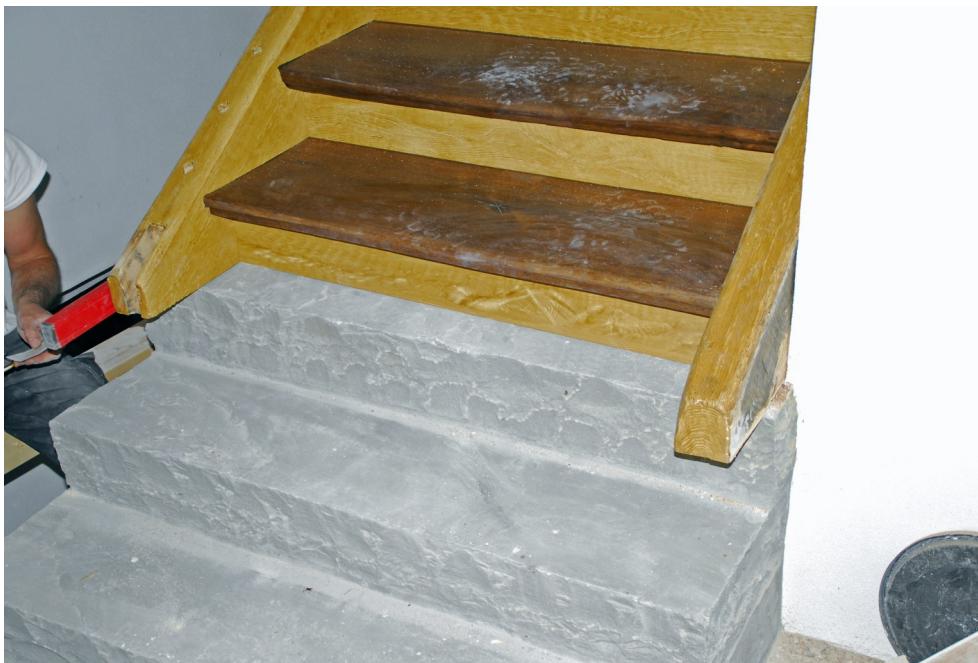
Foto Nr. 124

Nach Fertigstellung der wiedereingesetzten Treppenläufe zeigte sich, dass der von uns aufgerissene Standort für das Natursteinpodest falsch berechnet wurde. Die Höhen stimmten zwar exakt jedoch war das Ganze ca. 200 mm zu weit in den Raum verschoben sodass nur ein Auftritt von ca. 100 mm bestand. Hier musste das Natursteinpodest nachträglich um die 200 mm vorgezogen werden was ärgerlich war sich jedoch unumgänglich erwies. Nach der Änderung zeigte sich das fertige Ergebnis als optisch einwandfreie Lösung. Das ursprünglich an dieser Stelle stehende nachträglich eingebrachte stilistisch nicht passende Holzpodest wurde nicht wiederverwendet.

Hier ist das nicht passende Steinpodest zu erkennen die dritte Stufe ermöglicht nur noch einen Auftritt von nahezu 100 mm.

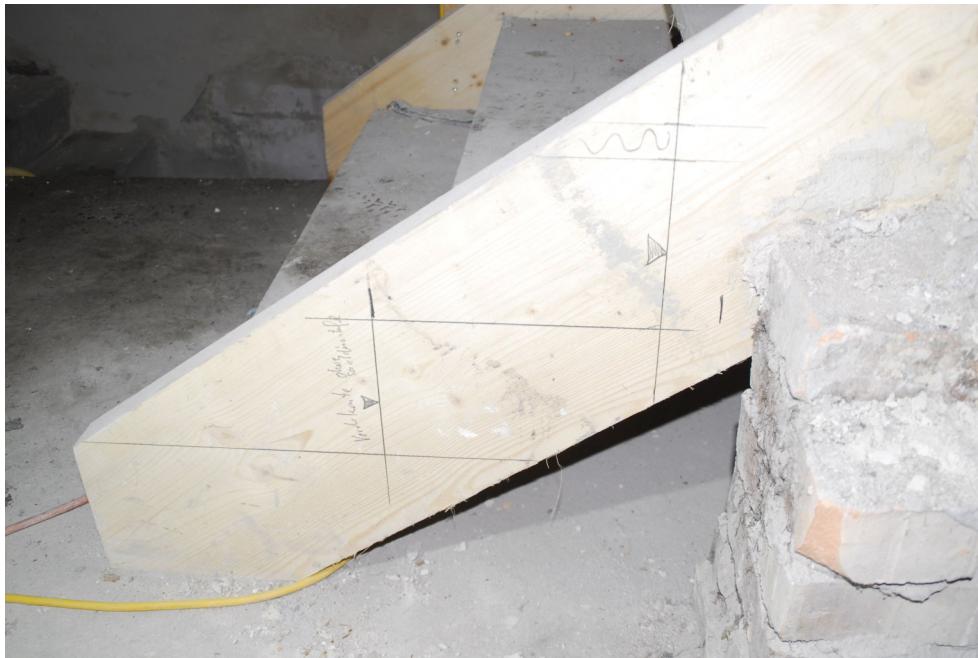
Foto Nr. 125

Der damals erstellte Aufriss auf
der provisorischen Bautreppe
der sich als falsch berechnet
herausstellte.
