Kann man das zeigen?

Eine ästhetische und statische
Quadratur des Kreises.

Nach der Abnahme der nachträglich abgehängten Deckenkonstruktionen zeigte sich eine stark geschädigte spätgotische Balken – Bohlendecke

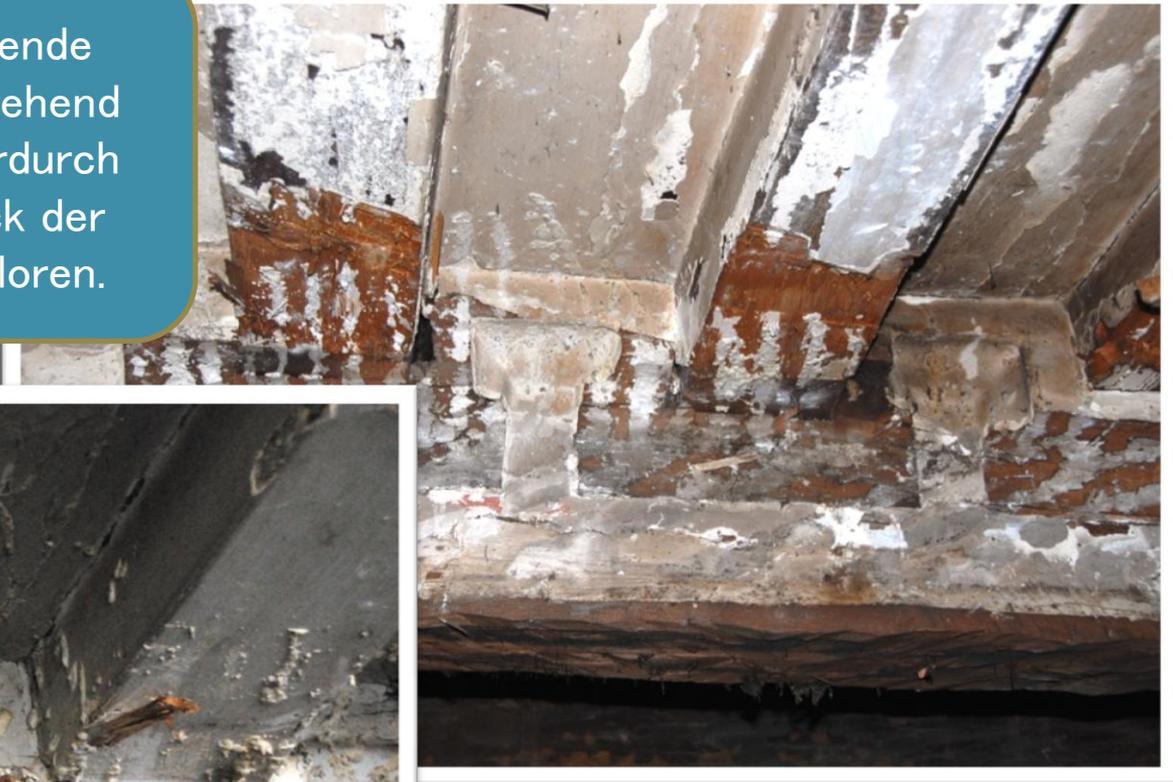
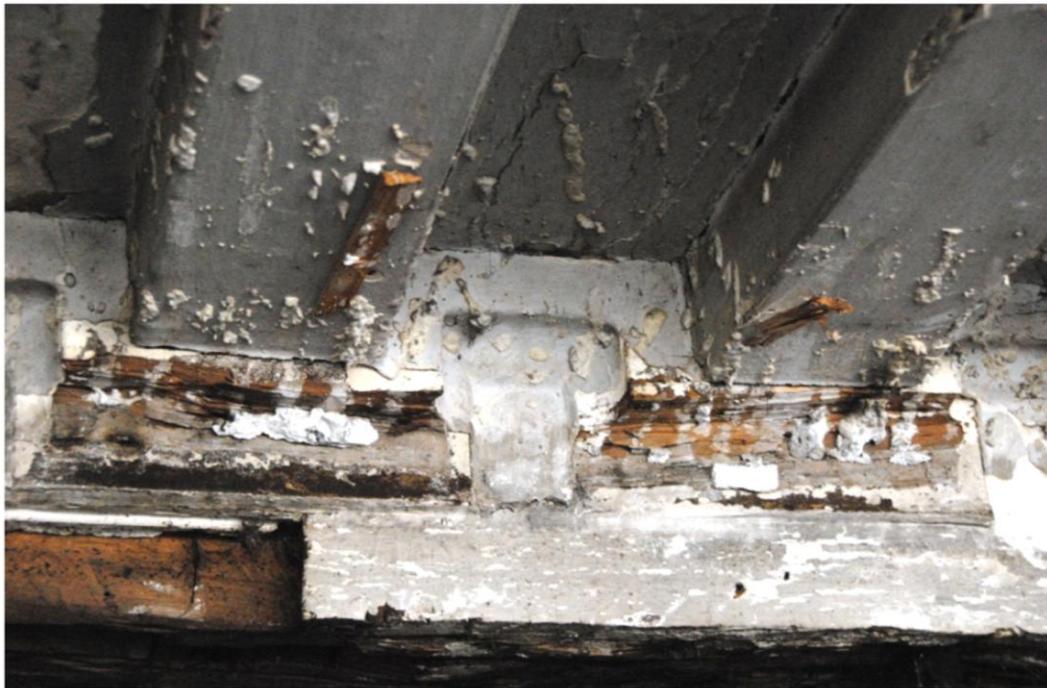
Schädigung der Streichbalken:

Das die Balkenköpfe umfassende Hohlkehlmäander wurde weitgehend durch Abbeilung zerstört. Hierdurch ging der wesentliche Schmuck der gesamten Deckenanlage verloren.

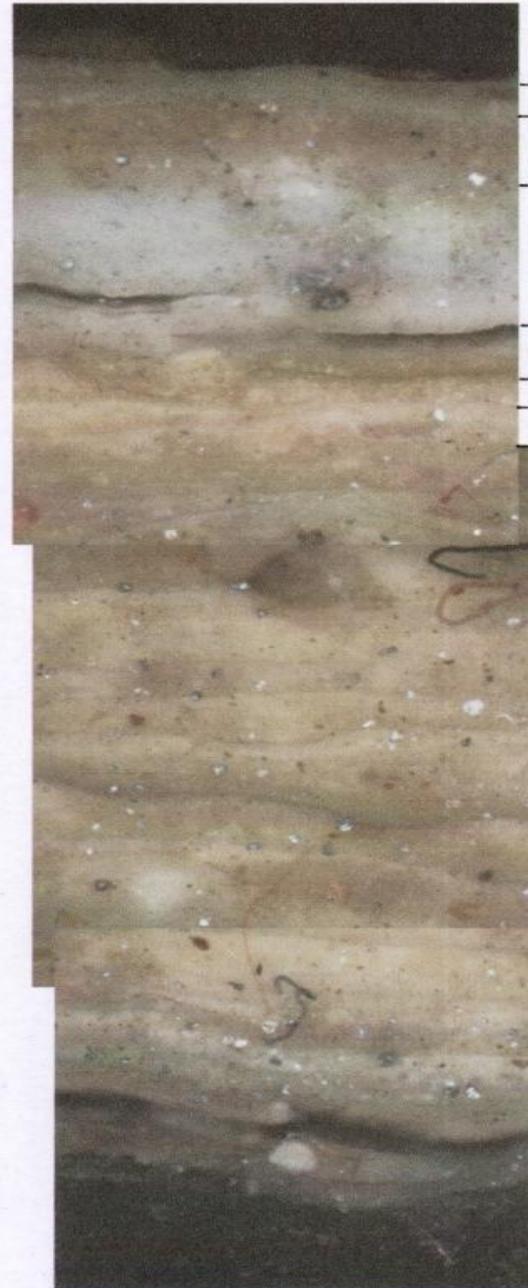
Voruntersuchungen:

Die Paketstärke der Kalkfassungen betrug bis zu 24 Überfassungen – eine Stärke von bis zu 9mm

Die Lagerung erfolgte in der
Zimmerei Lot & Wucher.
Hier wurden auch die bis zu
24 Lagen Überkalkungen
mechanisch abgenommen.
Die Ölhharzfassung wurde
auf dem Bestand belassen.

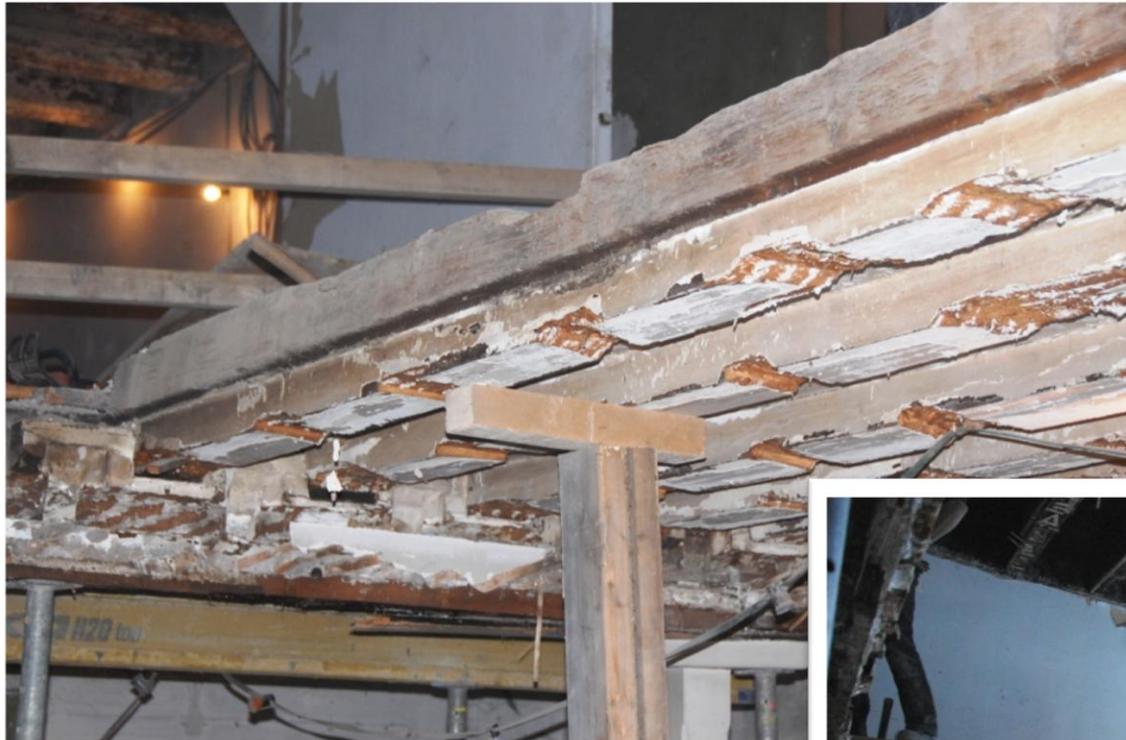
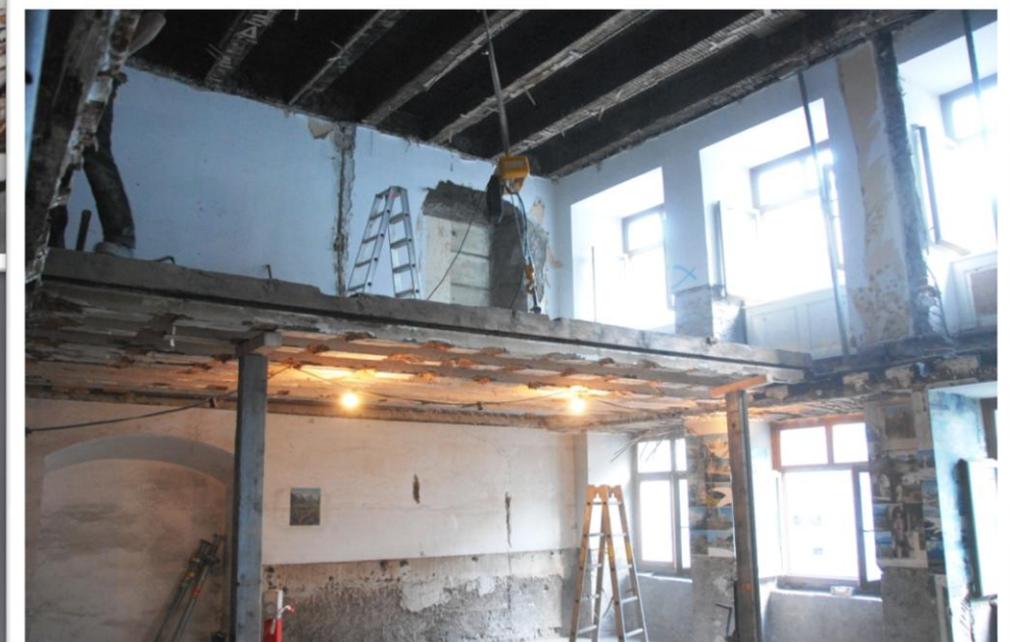
Ausbau der Deckenanlage:

Absackung der
Deckenanlage in der
NO Ecke um 190 mm

Die Deckenanlage wurde Balken
für Balken mit einem Kran aus dem
Bestand entnommen und im 1.OG
vorgelegt.

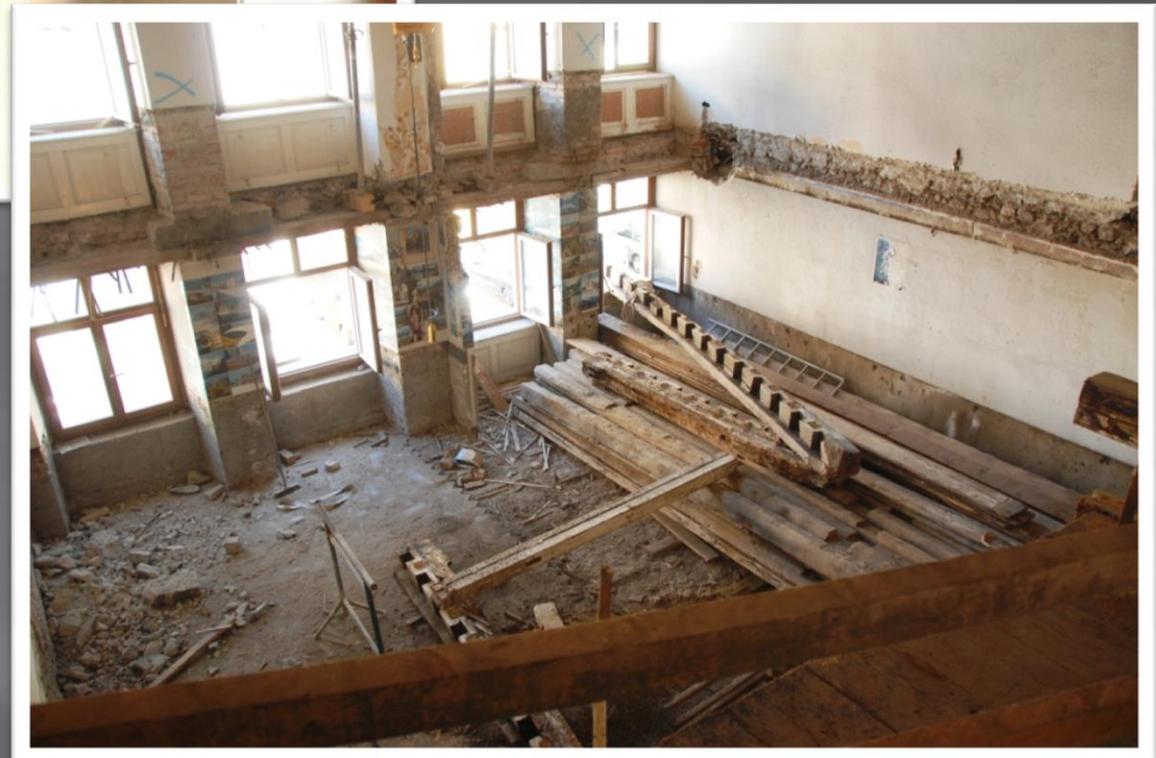
Die große Mauerausparung
(1,5 m Breite, 0,5 m Tiefe)
im Bereich des großen
Streichbalkens, mit
vorläufiger notdürftiger
Unterkeilung der darüber
liegender Wandscheibe.

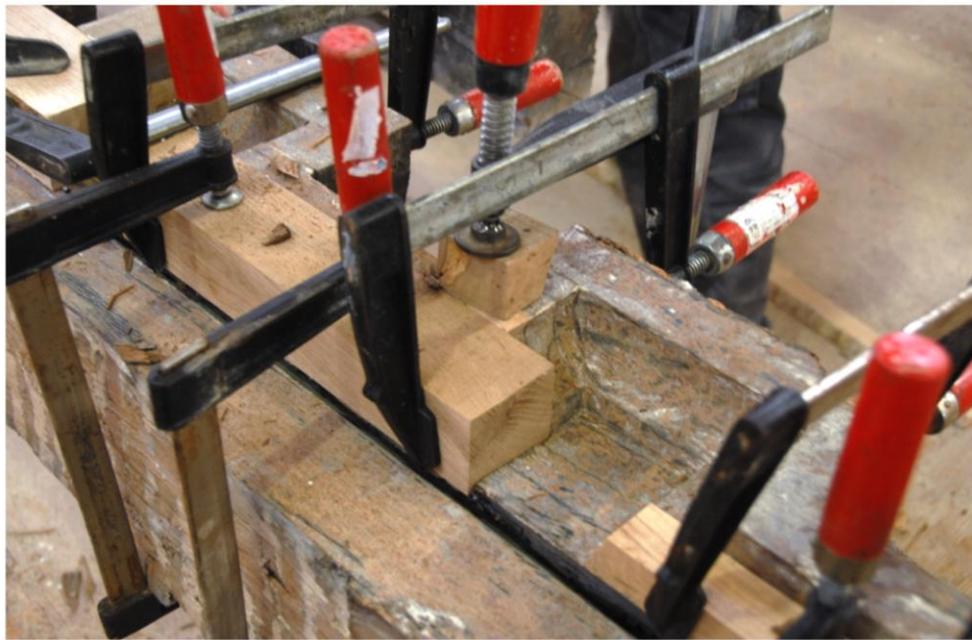
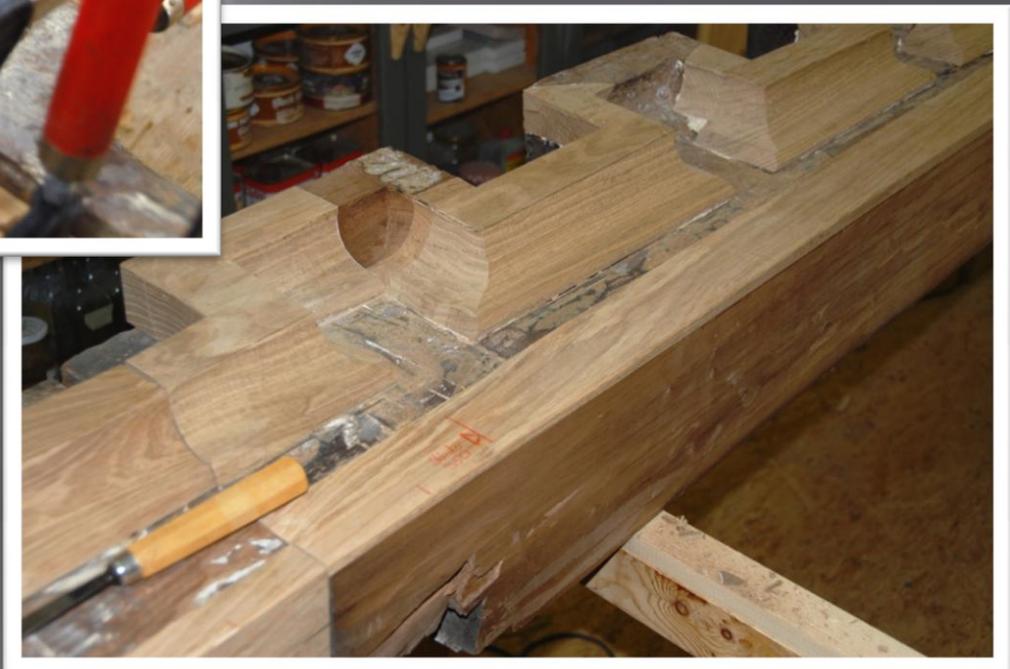
Rekonstruktion der zerstörten Hohlkehlmäander:

Unten ist die gestoßene Stelle der zwei westlichen Streichbalken zu sehen.

Alle Fehlstellen im Bereich der zerstörten Mäander wurde schadensnah mit Eichenholz ausgeleimt und bildhauerisch nachbearbeitet.

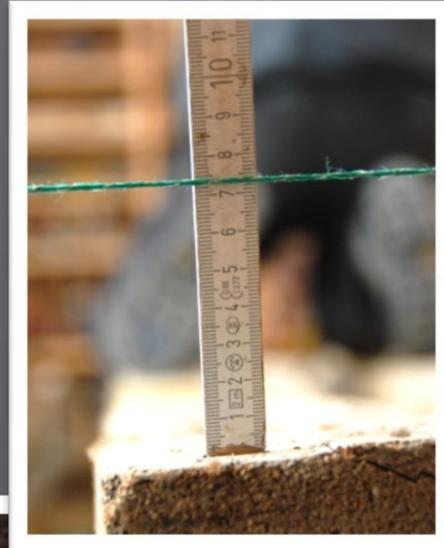
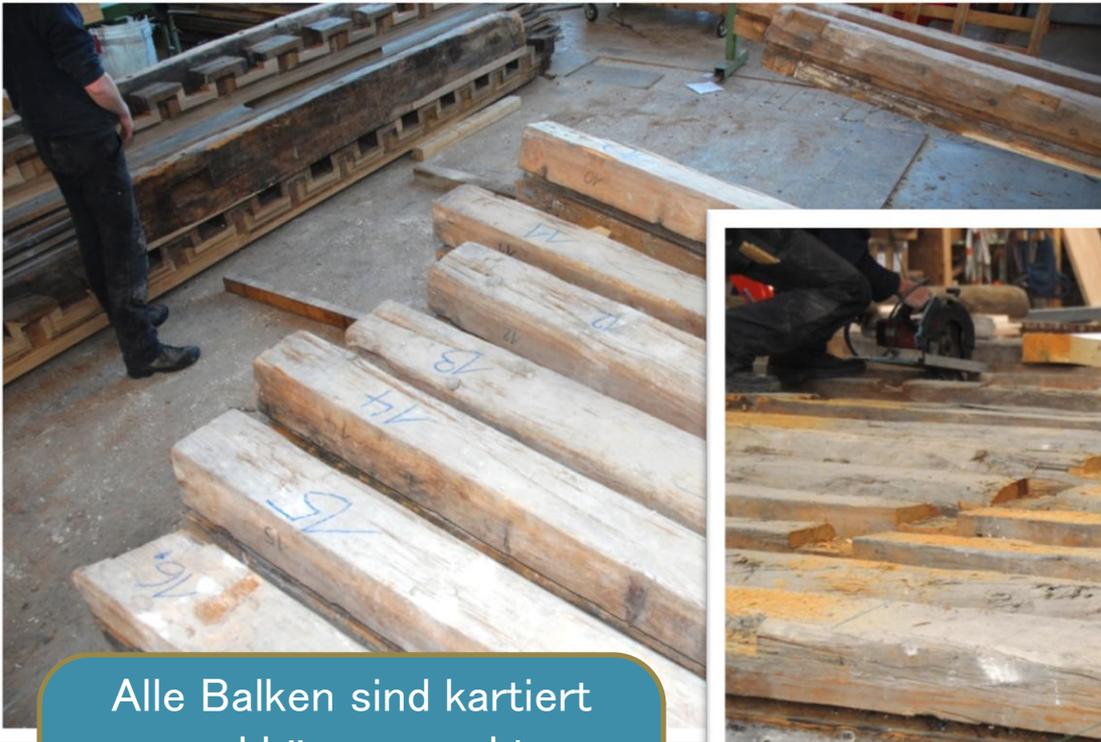
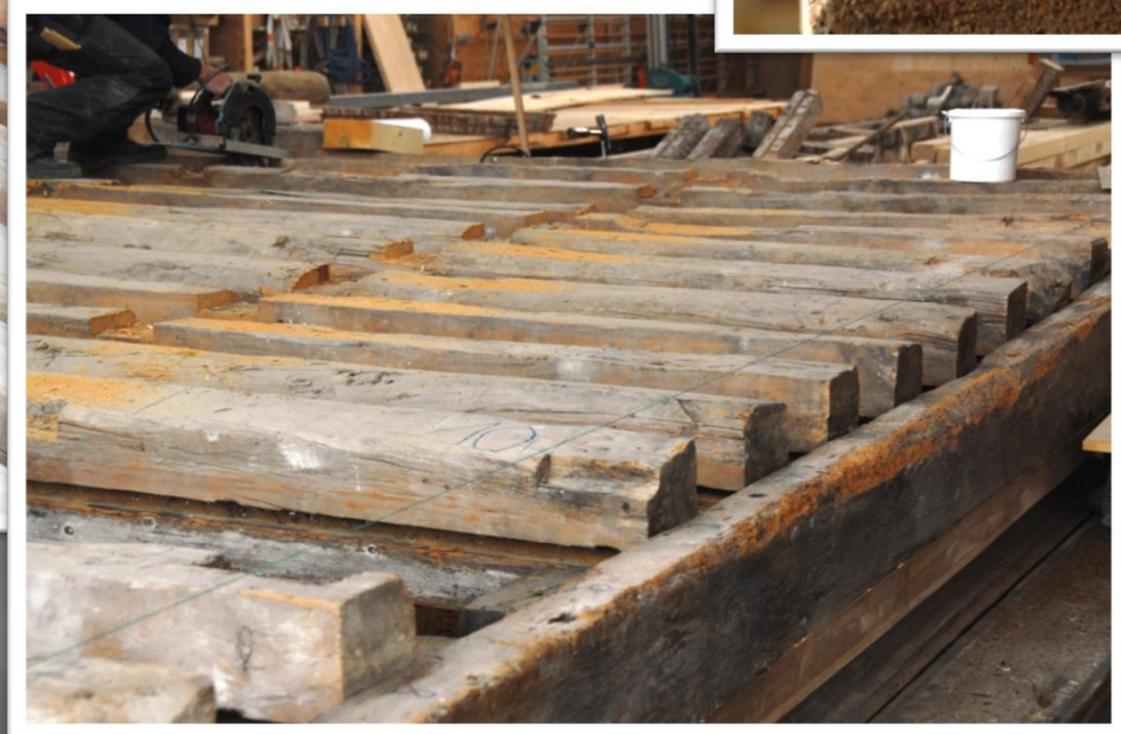
Die ausgelegte Deckenanlage:

Alle Balken sind kartiert und können exakt zugeordnet werden. Die Durchhängung der Decke beträgt 73 mm

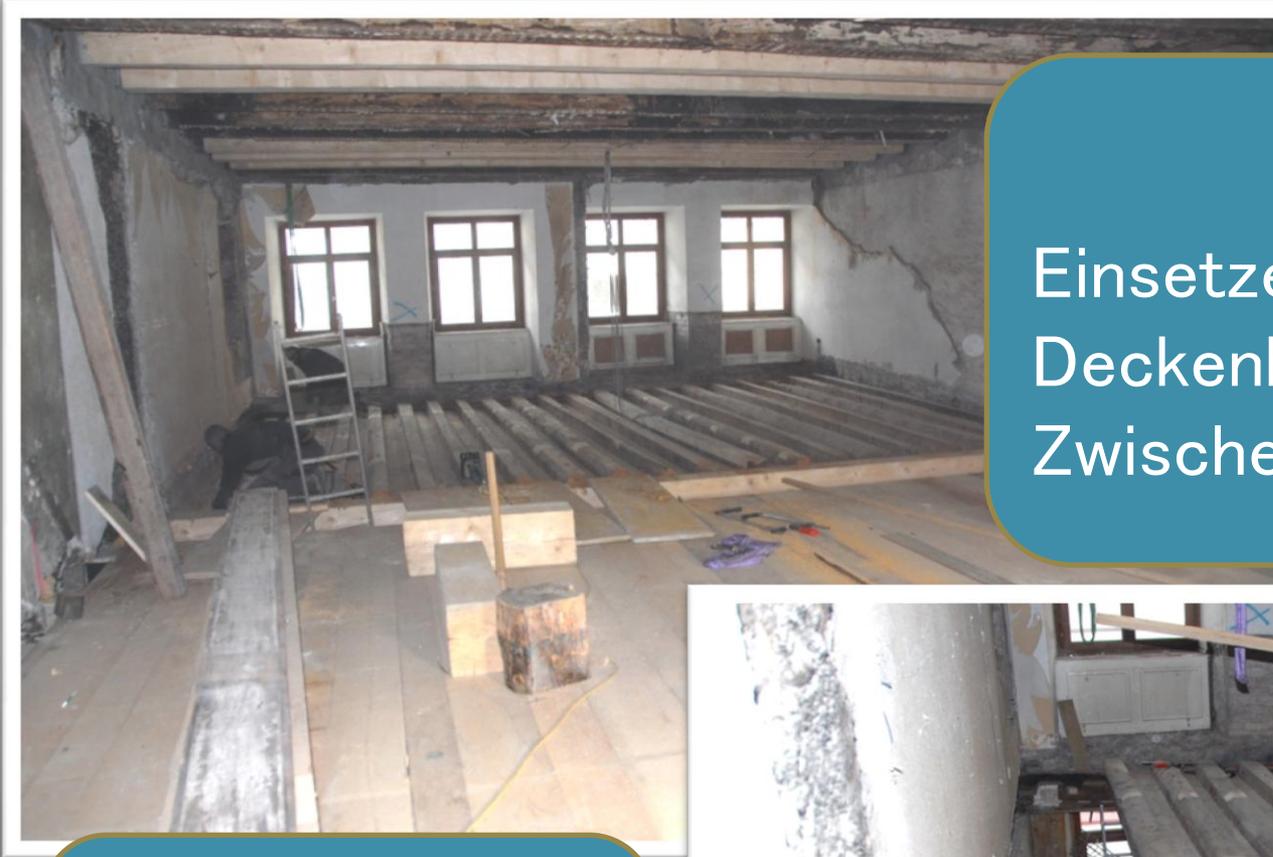
Die zum Teil schon wieder
eingesetzten Deckenbalken mit
deutlich zu erkennenden
Einleimungen und
Mänderergänzungen.
