Das Jonas Schlössle in der Außenansicht von Süden aus gesehen

DER ZUSTAND WÄHREND DER
BEFUNDUNTERSUCHUNGEN
IM JAHRE 2000

DAS FERTIG RESTAURIERTE
JONAS SCHLÖSSLE
IM JAHRE 2004

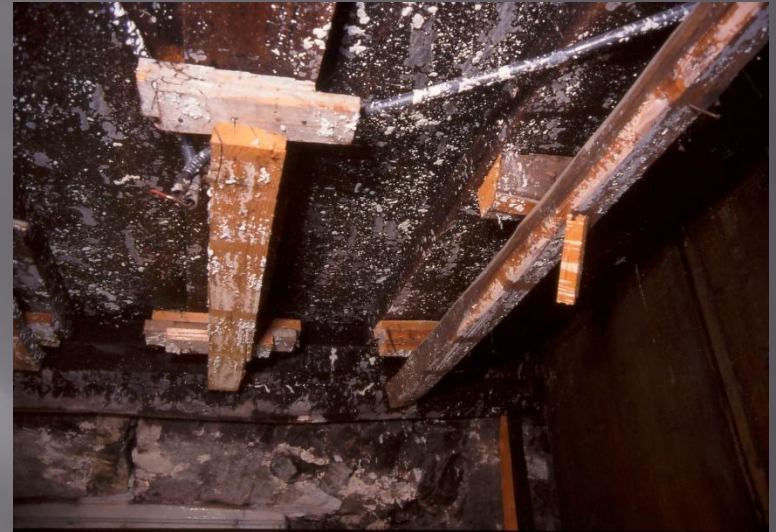
Oben:
Es zeigten sich massive Vernagelungen und Kalkverschmutzungen.

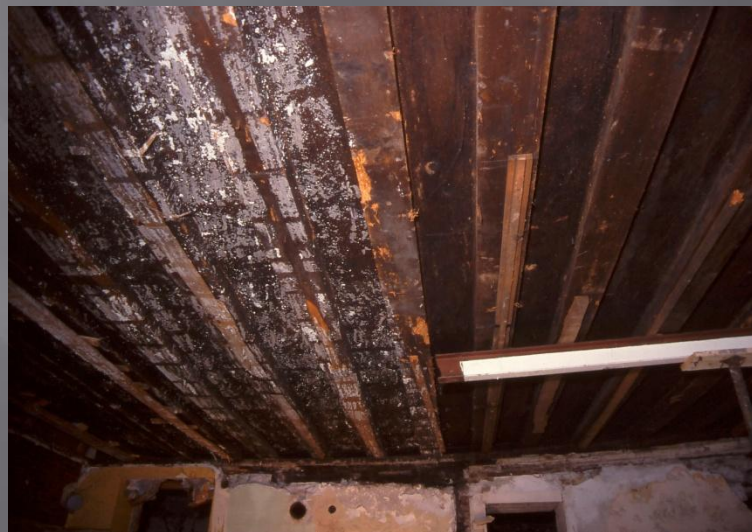
Unten:
Zu erkennen spätere Raumtrennung auf der östlichen Seite zeigen sich keine Kalkspritzer.

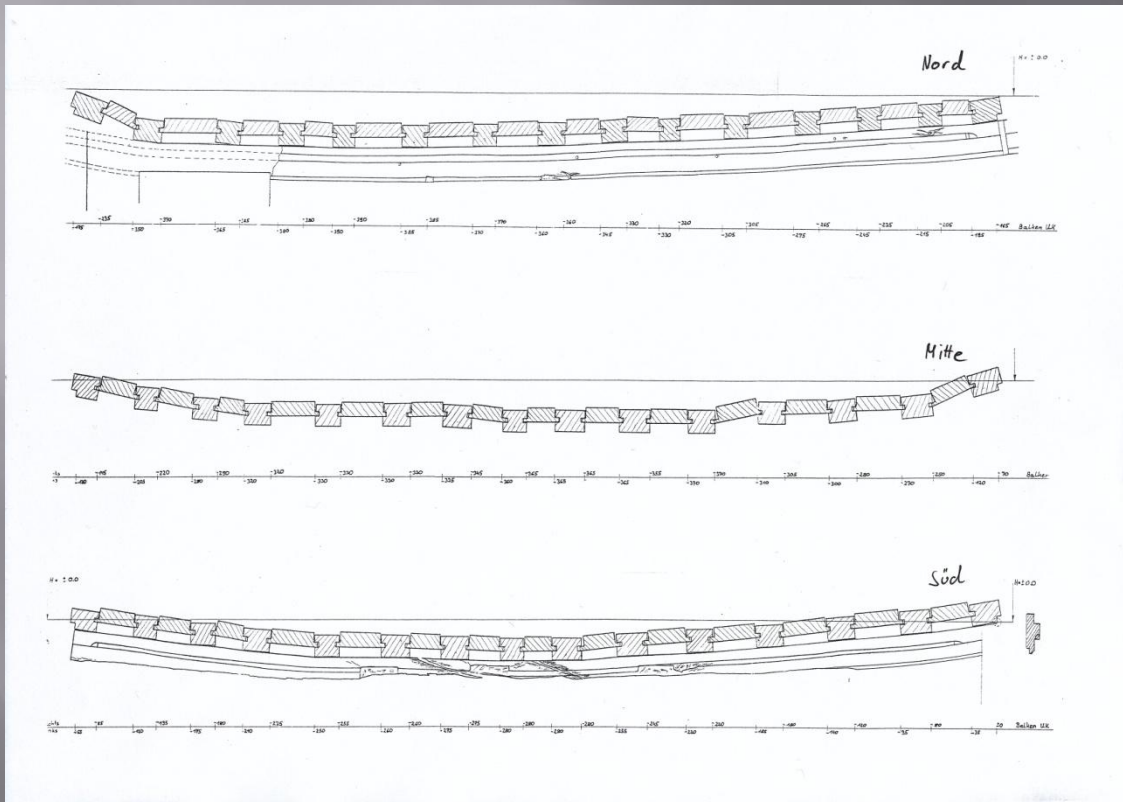
Das verzugsgerechte Aufmaß der Deckenanlage in Ost-Westrichtung geschnitten.

Die durchgehende waagerechte Linie zeigt die ursprüngliche Lage der Deckenoberkante an. Die maximale Durchbiegung beträgt 390 mm auf die Ausgangsposition.

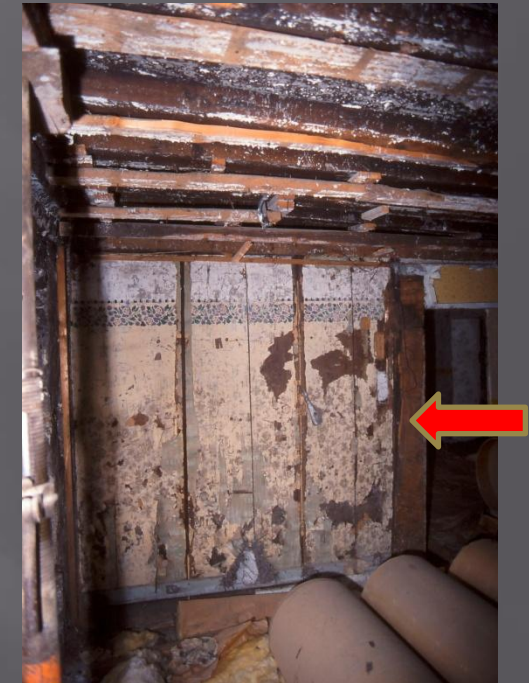
Links:
Unterstützter
Streichbalken
und
zugemauertes
mittleres
Fenster des
Triforiums

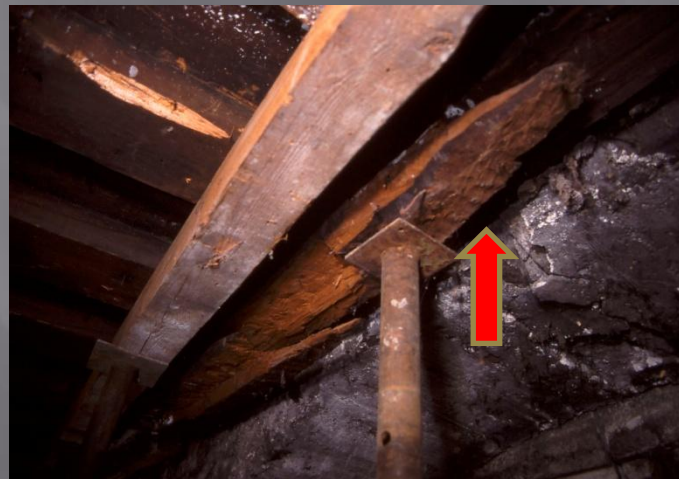
Rechts:
Mehrfach
gebrochener
und abgebeilter
Streichbalken
mit Sicherungs-
Abstützung.

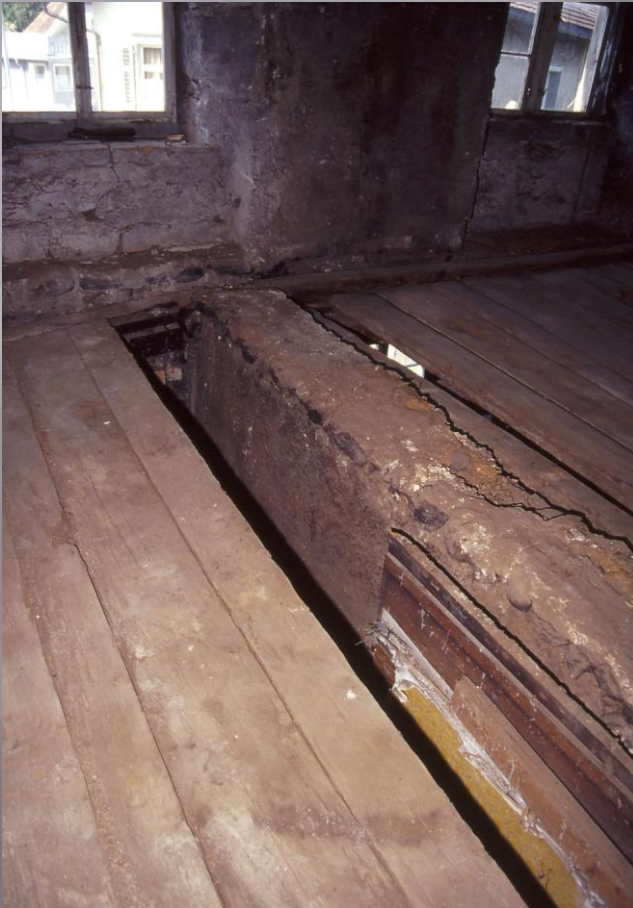
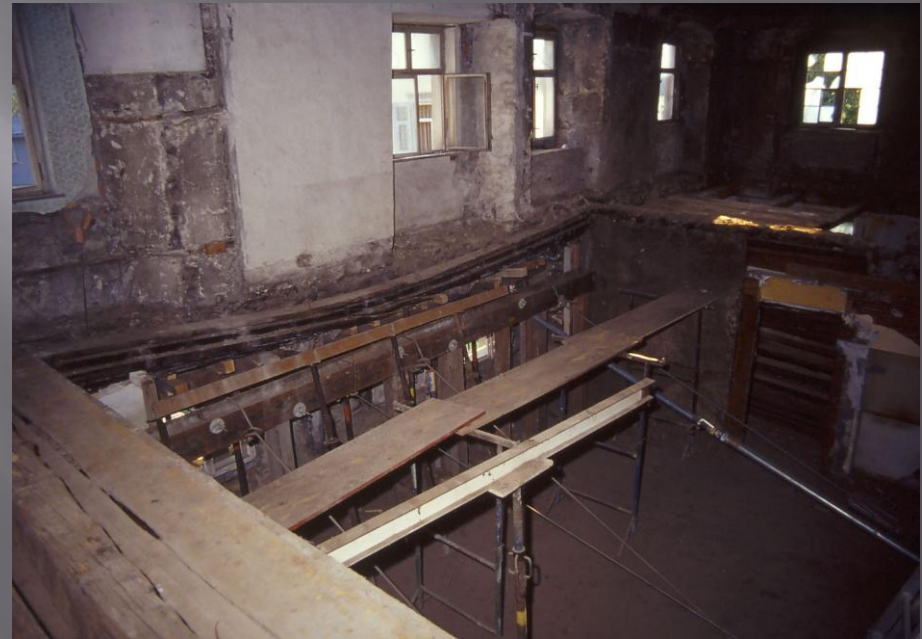
Herausnehmen der Deckenanlage aus dem Bestand

Der Ausbau der Deckenanlage erfolgte mit hydraulischer Unterstützung von unten. Deutlich zu erkennende Durchhängung des südlichen Streichbalkens mit Abstützung.

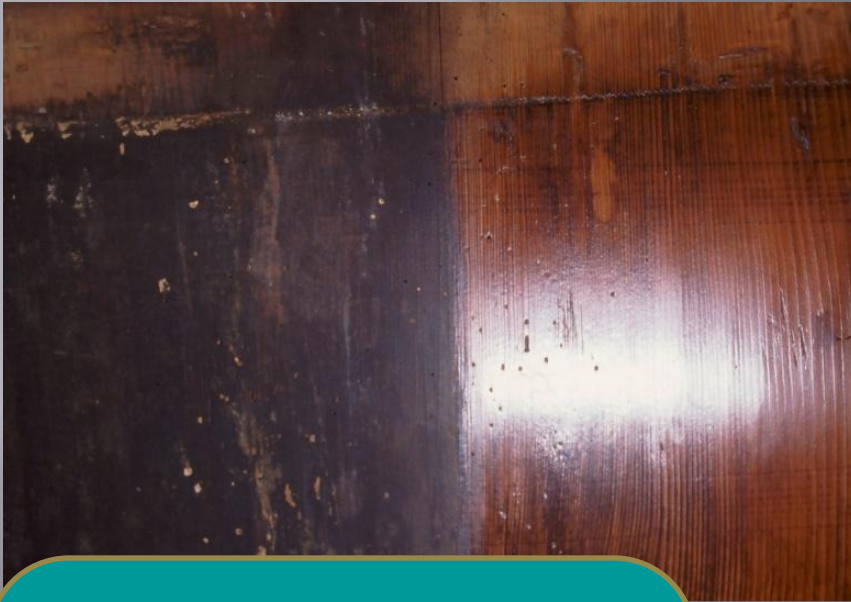
Reinigung der extrem geschädigten Oberflächen

Links ist die extrem verrußte Oberfläche einer Balkenfläche zu erkennen.
Rechts die Oberfläche nach Abnahme der Ruß Schmutzverkrustungen.

Schmutzabnahme ohne Zerstörung der originalen Oberflächenüberzüge.

5% Lösung Triammoniumsalz in demineralisiertem Wasser mit Carbopol EZ2 zum Gel verdickt. Neutralisierung durch Marnipal 1618/25.

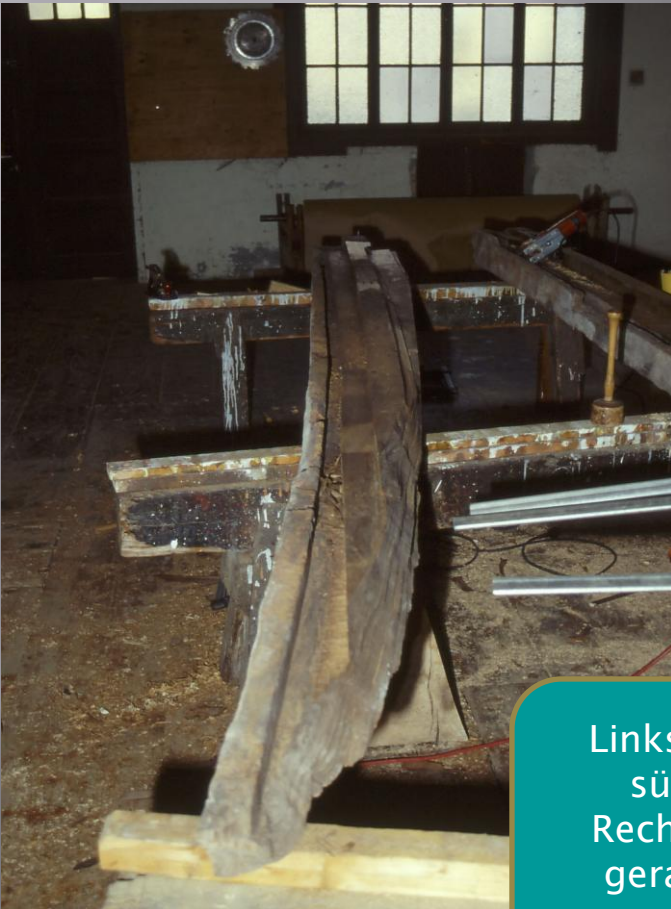
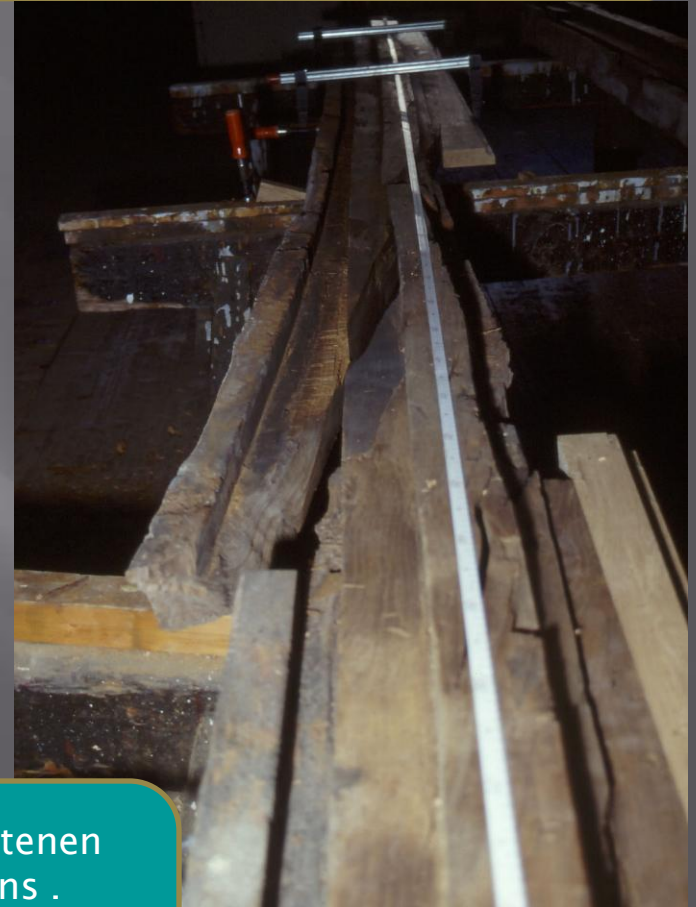
Der gebrochene südliche Streichbalken.

Links ein Teil des geborstenen südlichen Streichbalkens . Rechts ein erster Versuch eine gerade Zusammenfügung zu erreichen.

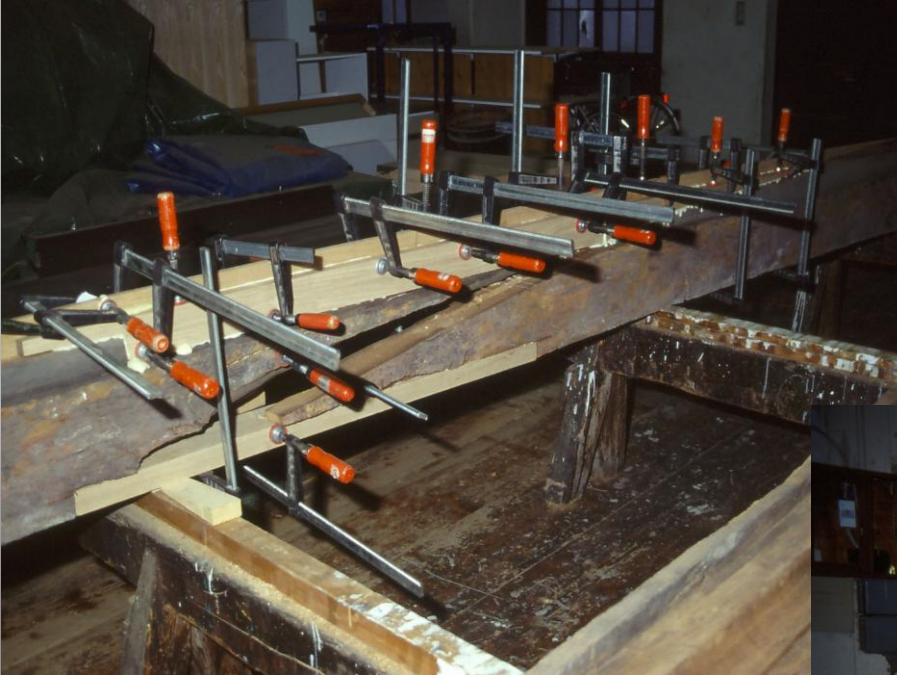
Begradigung der südlichen Streichbalkens.

Links
Erste Ansätze der Begradigung ,es war kaum möglich einen fixen Fluchtpunkt festzusetzen da der Balken in alle Richtungen verzogen war.

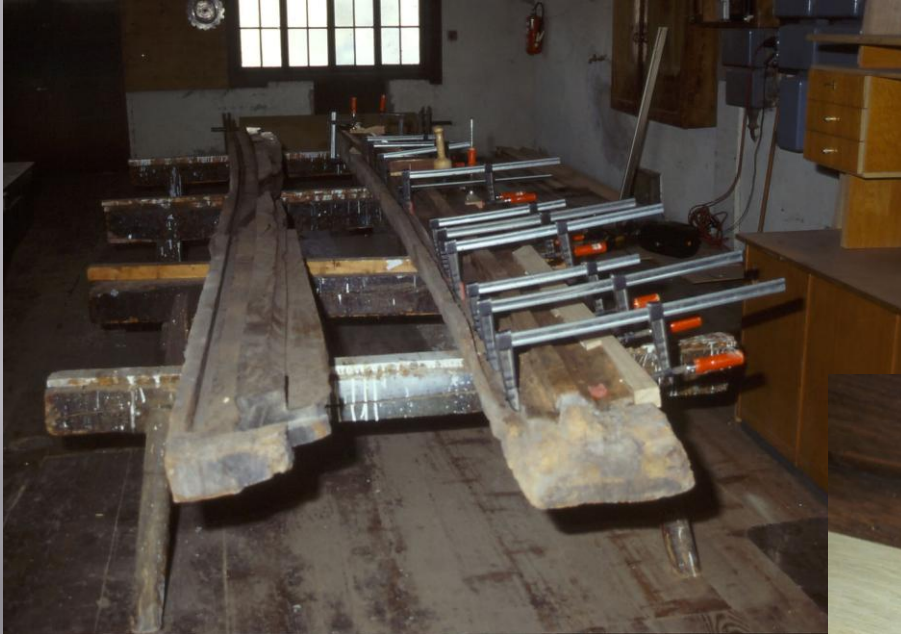
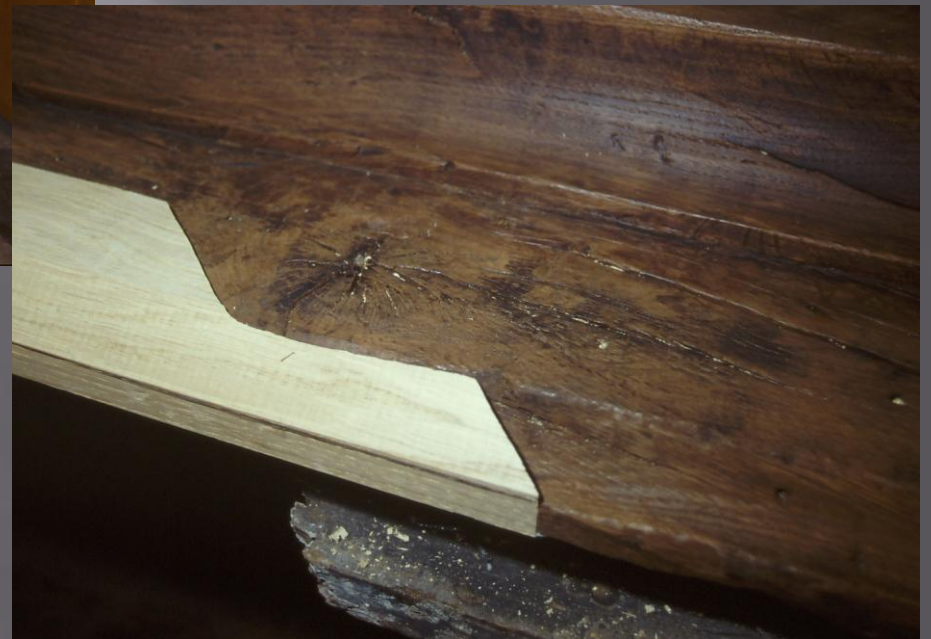
Türausklinkung des nördlichen Streichbalken.

Der nördliche Streichbalken ist nicht gerissen oder gesplittert dafür hat man auf der westlichen Ecke ein Teil für eine Türe ausgeklinkt. Hier wurde eine an die Ausklinkung angepasste Ausspanung vorgenommen.
