*Konzeptentwicklung und Restaurierung eines
spätgotischen Hauses von 1468/69
Feldkirch –Vorarlberg
Rosengasse 3*

Bartsch Restaurierungen
Baudenkmalpflege – Holzobjekte
Raffael Bartsch
Restaurator, Zimmerermeister
Immenstadt Allgäu.

Vorgestellt durch:
Mag. Helge Bartsch
Historiker und Restaurator VDR

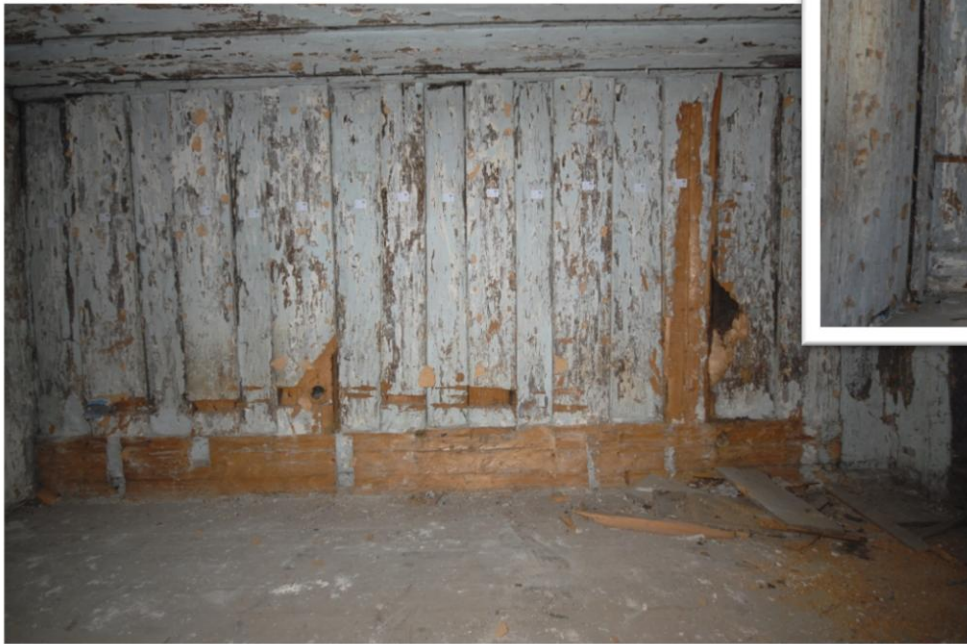
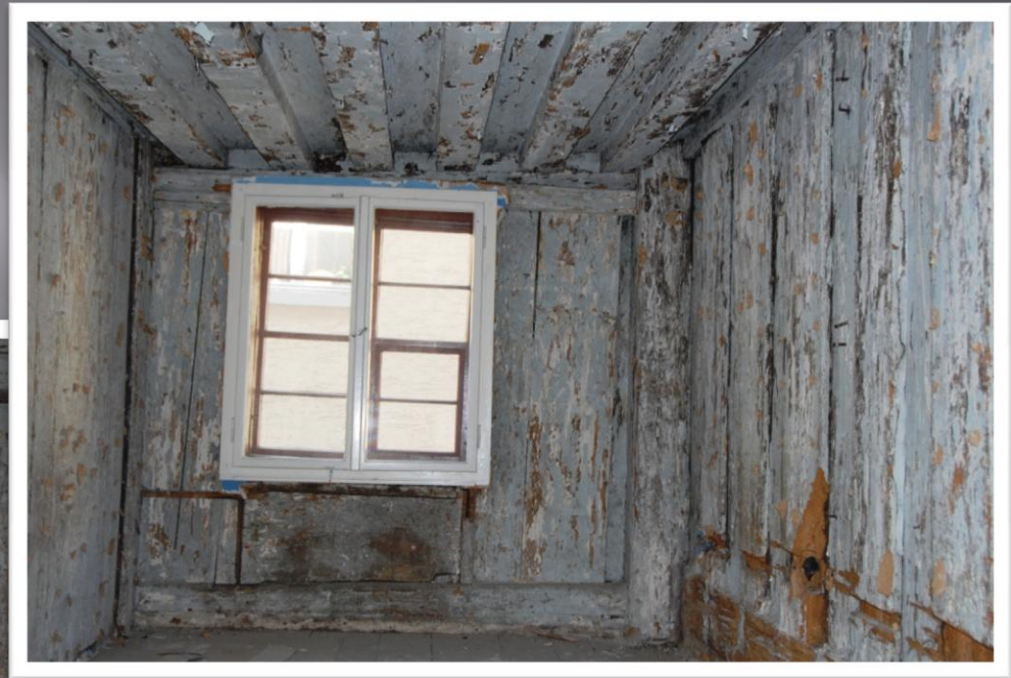
Gotische Bohlenbalkendecken und Wandgestaltung aus der Erbauungszeit von 1469.

Sowohl die Wand- wie auch Deckenkonstruktion weisen massive mechanische Schadensbilder auf.

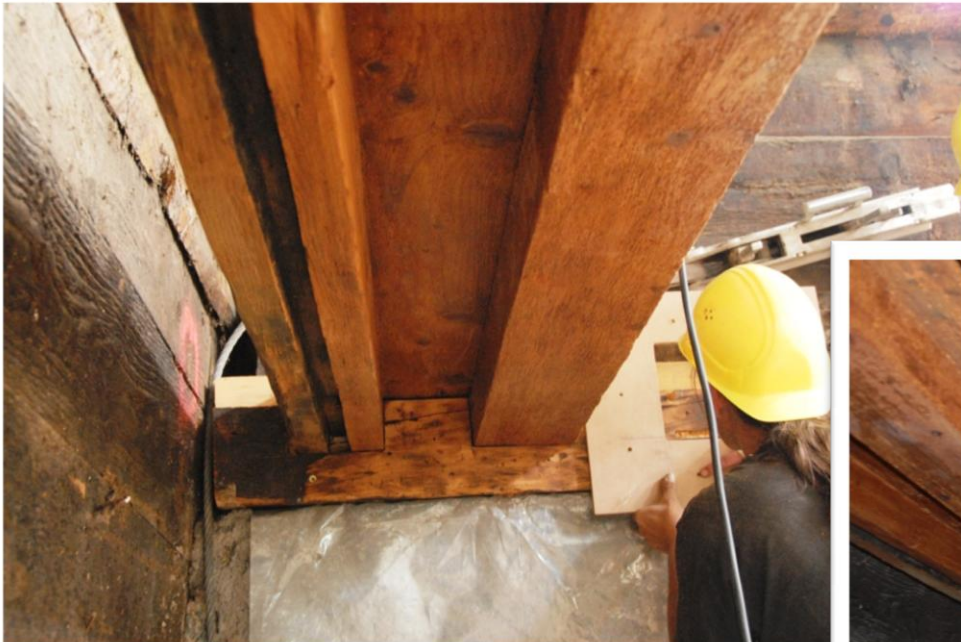
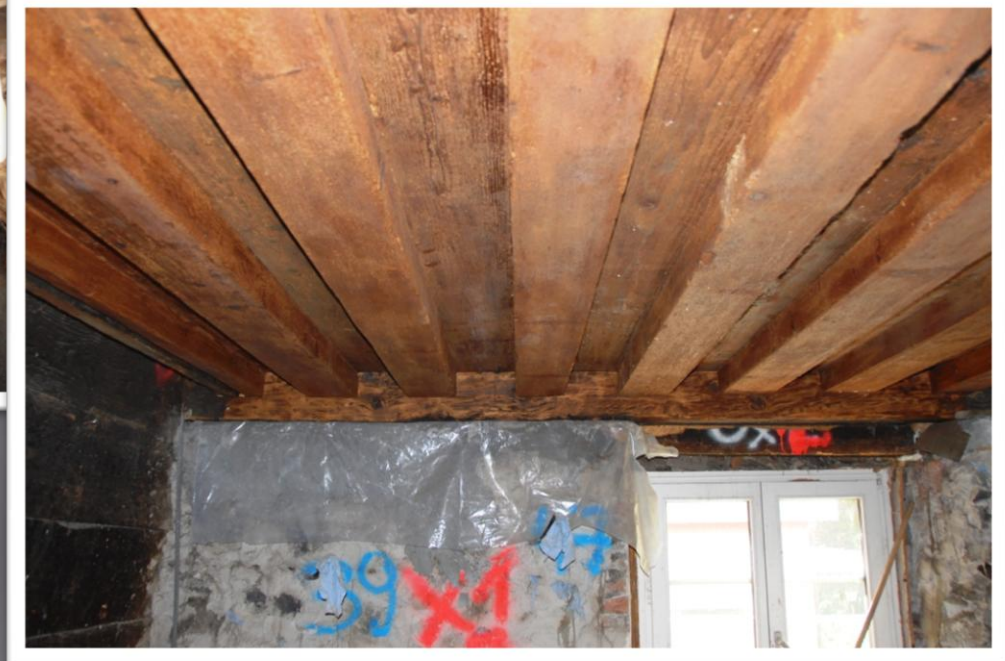
Wiedereinbau der Deckenanlage von 1469

Die von bis zu 11 verschiedenen Kalkanstrichen befreite Holzsubstanz zeigte eine stark anobiengeschädigte Oberfläche. Jedoch ist die Deckenanlage auch in diesem Zustand ein wichtiges gotisches Bauzeugnis.

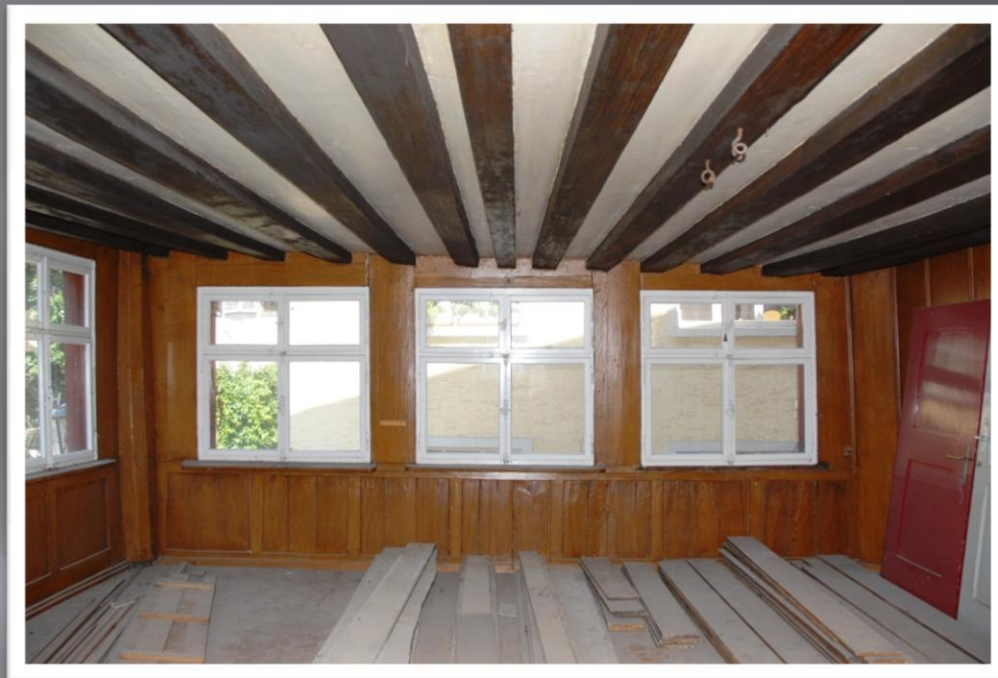
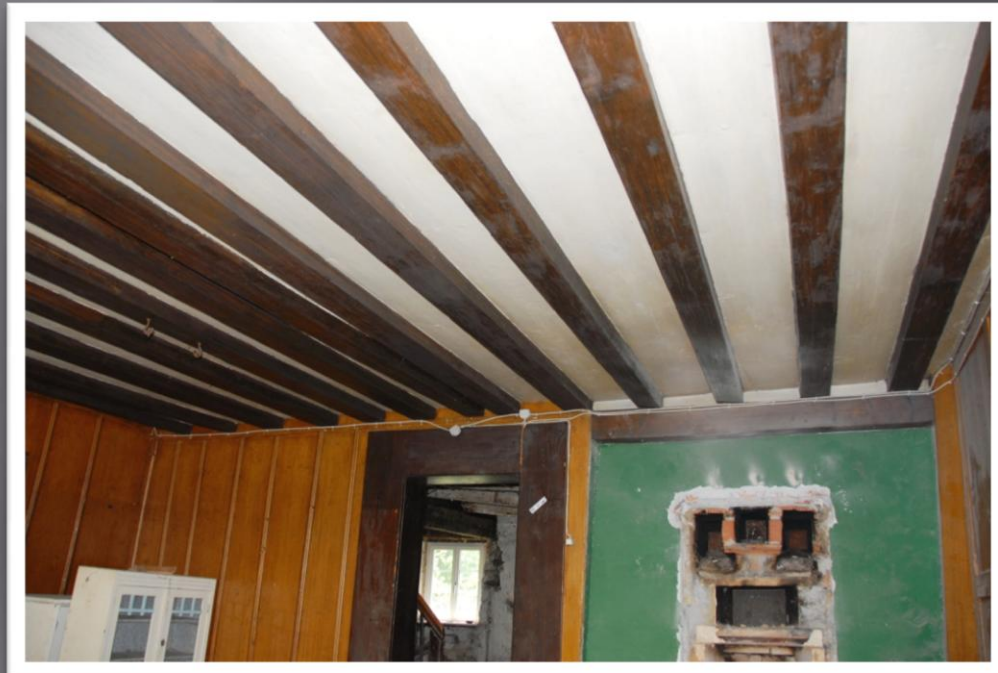
Gotische Deckenanlage in der Stube im 1. OG von 1469

Die Stube im ersten OG zeigte eine gotische Bohlen Balkendeckenanlage mit mehrfacher Öl- Casein-Überfassung. Die Wandvertäfelungen stammten aus dem ausgehenden 19. Jh.

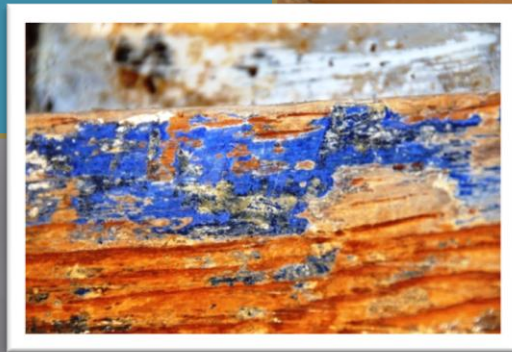
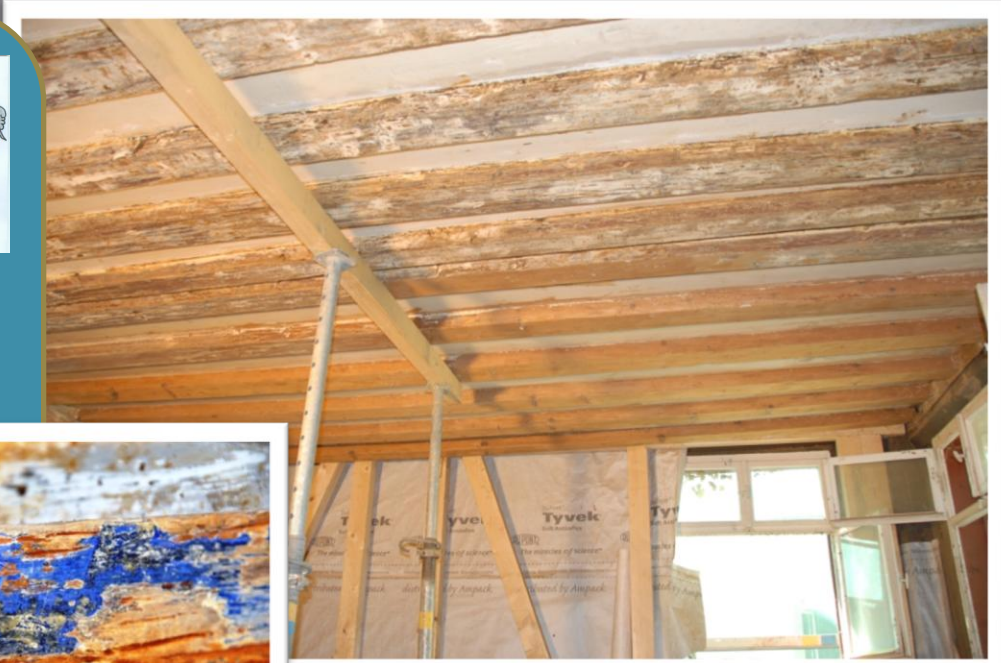
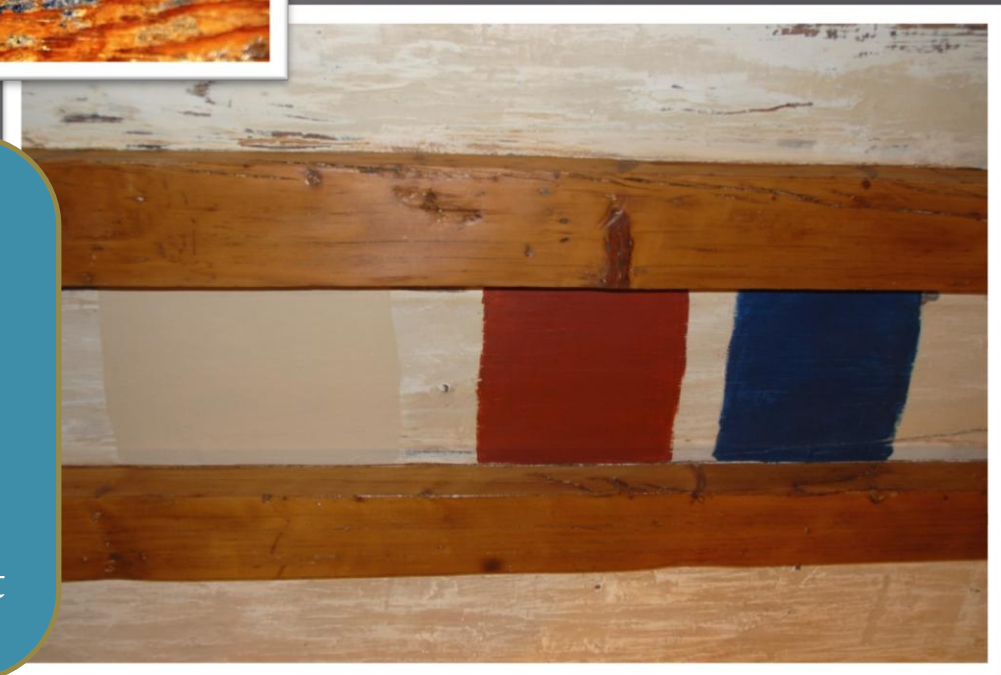
Freilegen und überarbeiten der Oberflächen an der Deckenanlage

Die Deckenbalken und Bohlen zeigten in der Gotik einmal eine starke Farbigkeit, der gebrochen weiße Farbanstrich ist später in unlösbarer ÖL - Caseinfarbe ausgeführt worden und wird neu überfangen die Balken konnten nur mechanisch von der Fassung befreit werden.

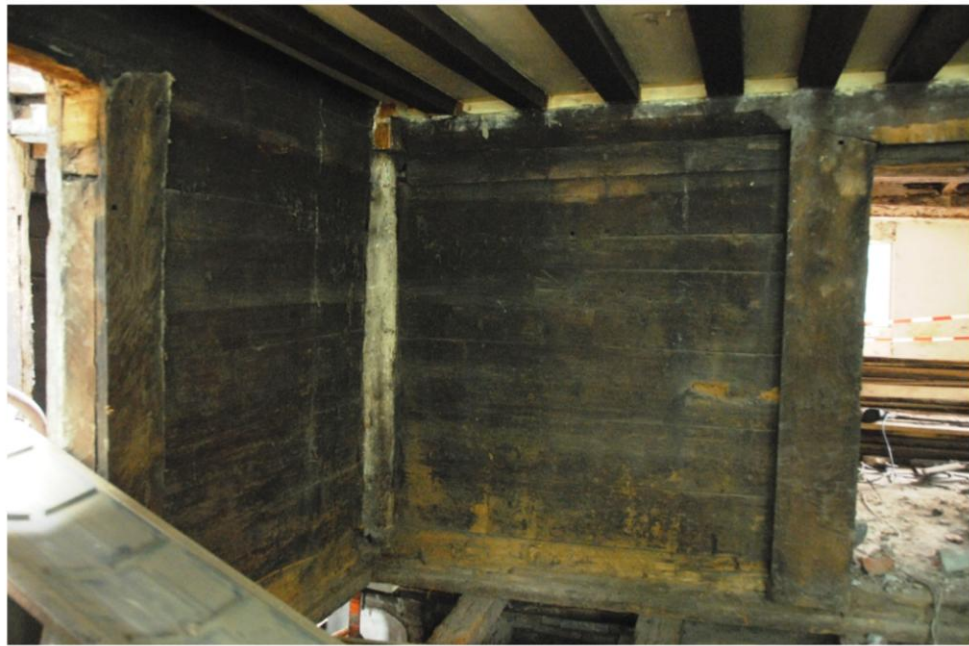
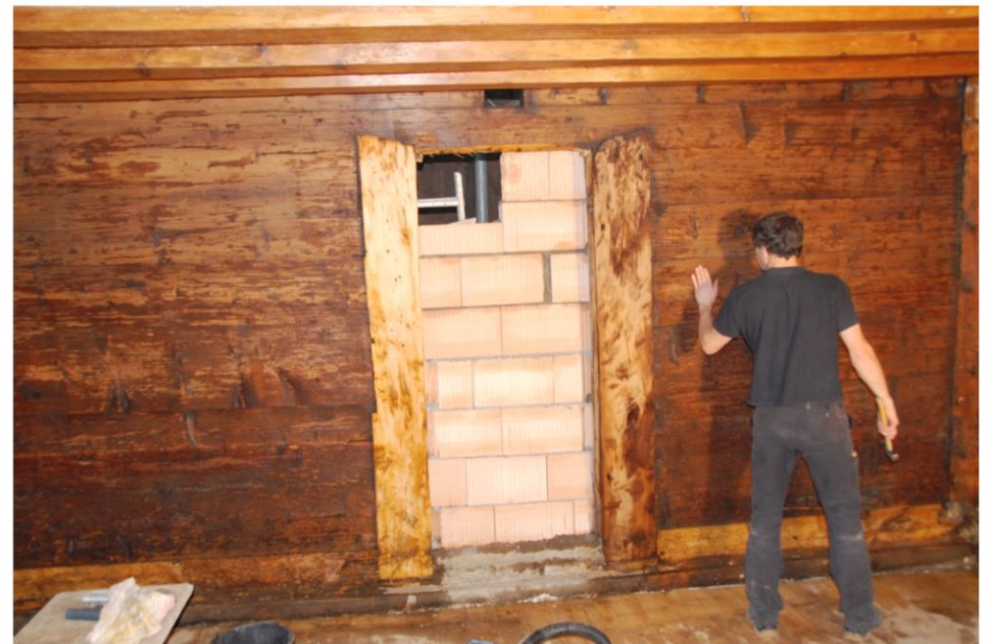
Gotische
Balkenstube
im 1. OG aus der
Erbauungszeit von
1469

Unter der Vertäfelung des ausgehenden 19. Jh. kamen zwei weitgehend intakte gotische Balkenwände zum Vorschein. Diese wurden gereinigt und konservatorisch behandelt.

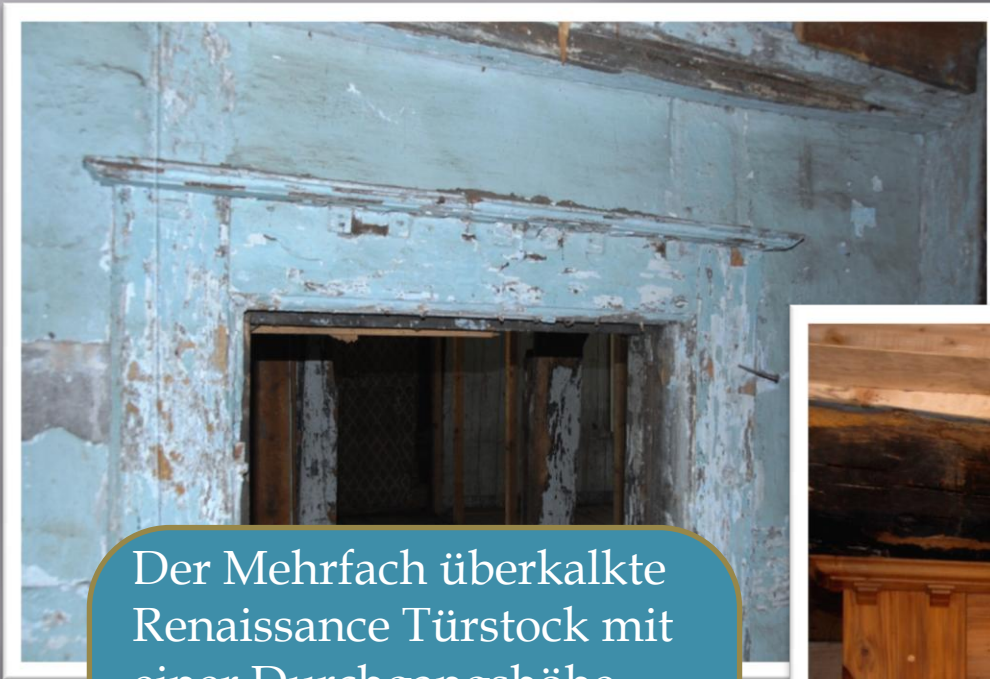
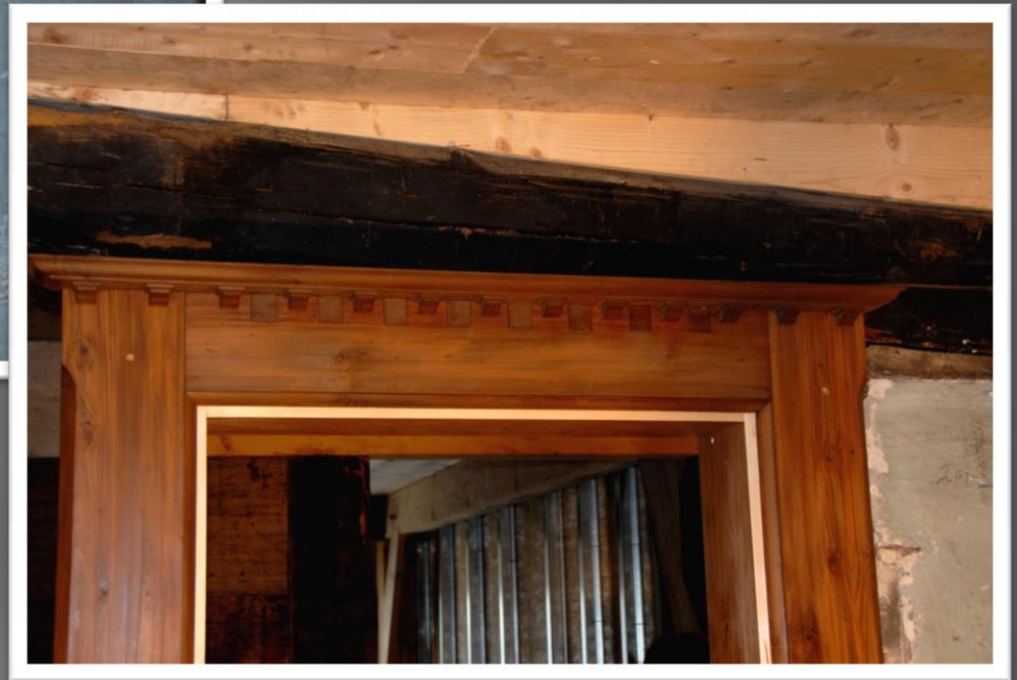
Renaissance Türstock im Stiegenhaus 2. OG

Der Mehrfach überkalkte Renaissance Türstock mit einer Durchgangshöhe von 157 cm und die Rekonstruktion an gleicher Stelle. Die originale Bekleidung war leider nicht zu halten.

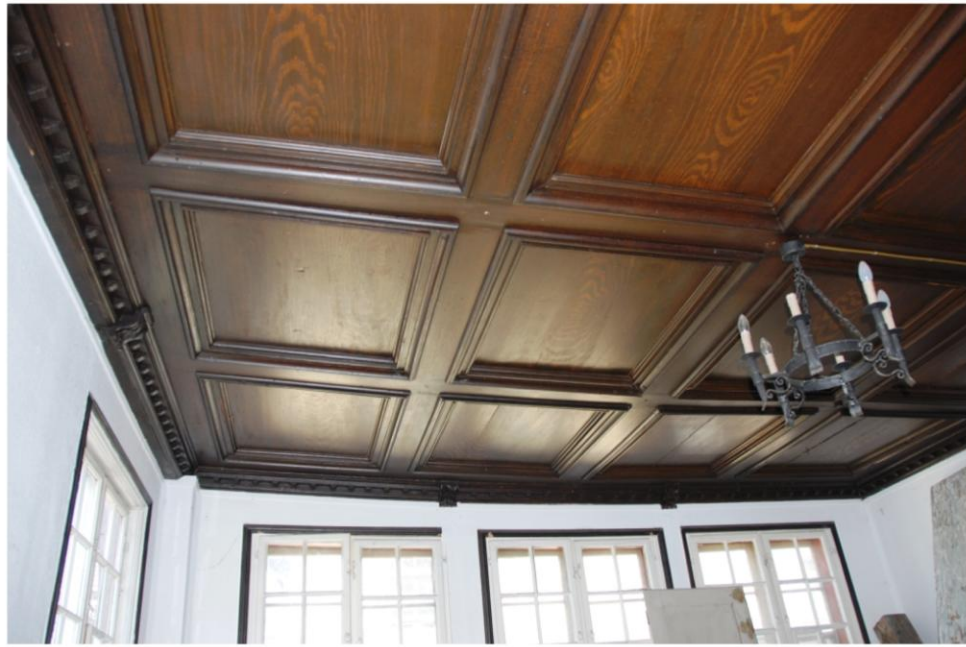
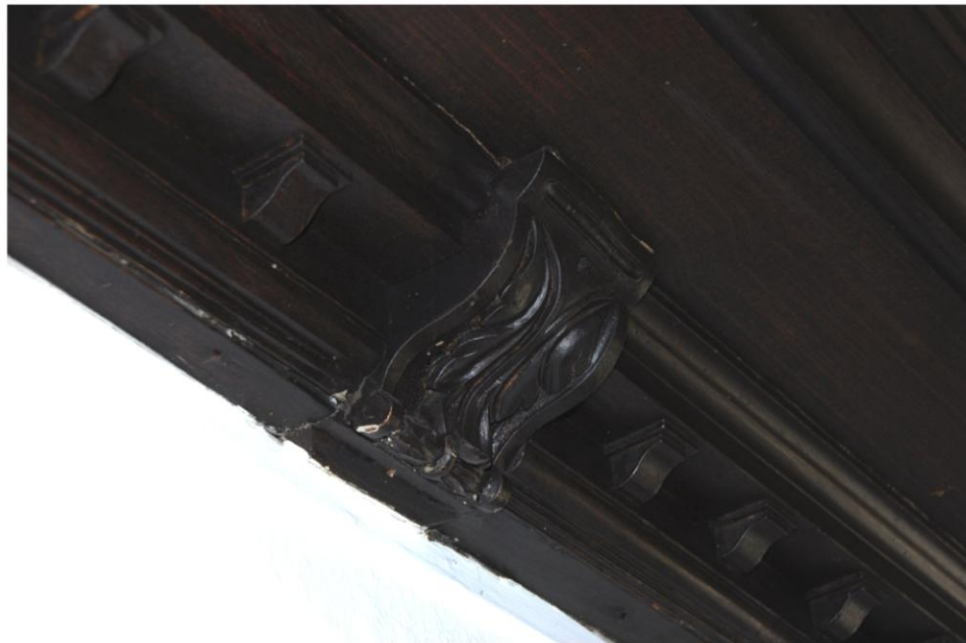
Felderdecke In der Stube des 2.OG

Die 16 Felderdecke stammt vermutlich aus der größeren Umbauphase des Jahres 1615/16 hierbei wurde der Raum um ca. 1 m kleiner als zuvor im Bestand vorhanden. Die schwarze Färbung und Maserierung sind Fassungen des 19.Jh.

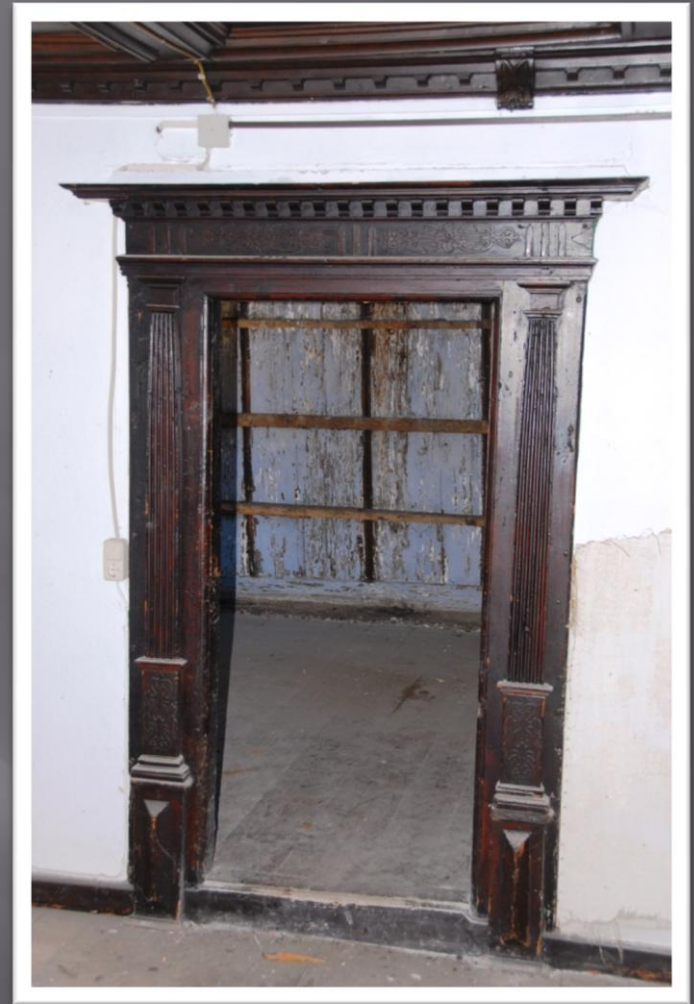
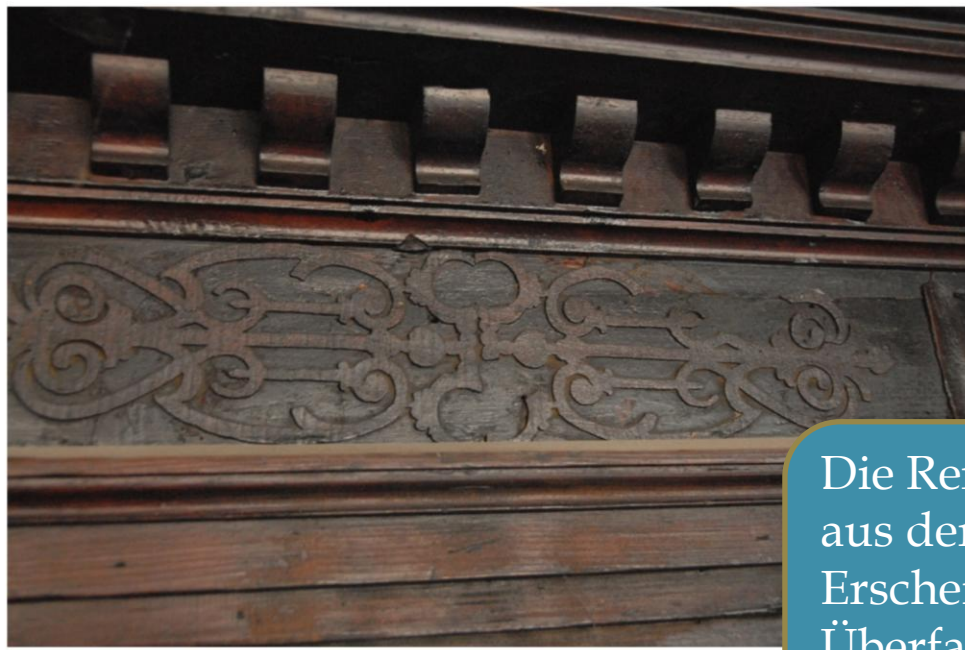
Renaissance -
Türanlagen in
der Stube des
2. OG um 1616

Die Renaissance Türstöcke sind authentisch aus der Umbauphase 1615/16. Die optische Erscheinung ist durch die gesamte schwarze Überfangung der Oberfläche stark beeinträchtigt.

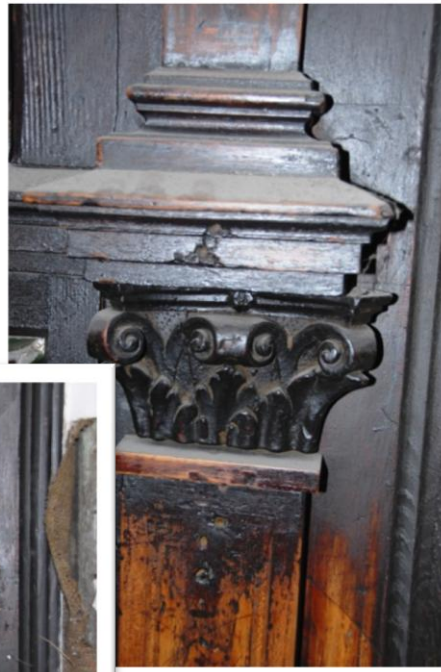
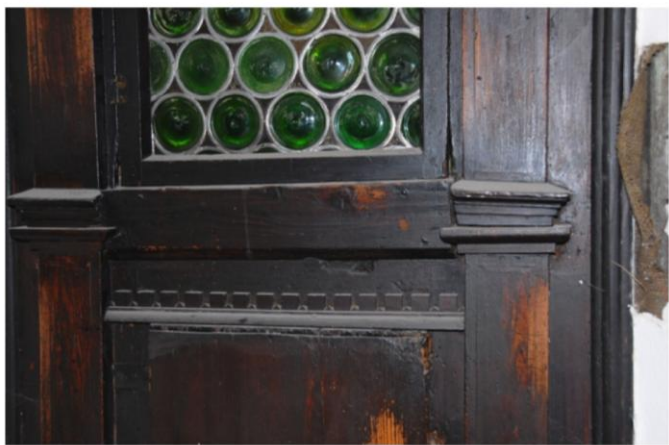
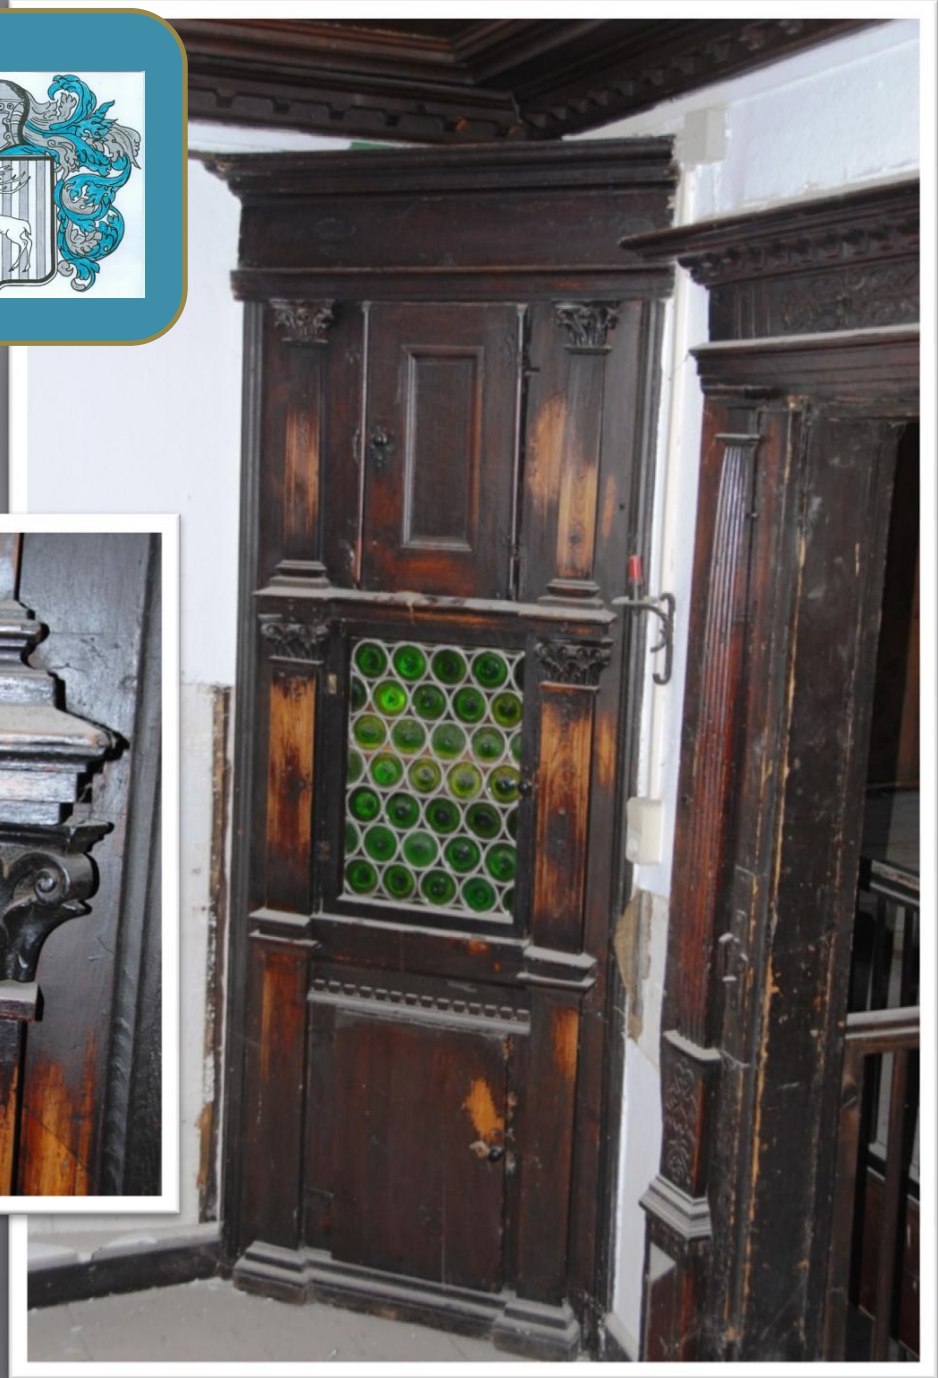
Renaissance - Eckschrank von 1616

Der Eckschrank zeigt neben der Schwarzen Überfangung der Oberfläche massive Schadensbilder auf, diese sind dilettantisch kaschiert wurden.

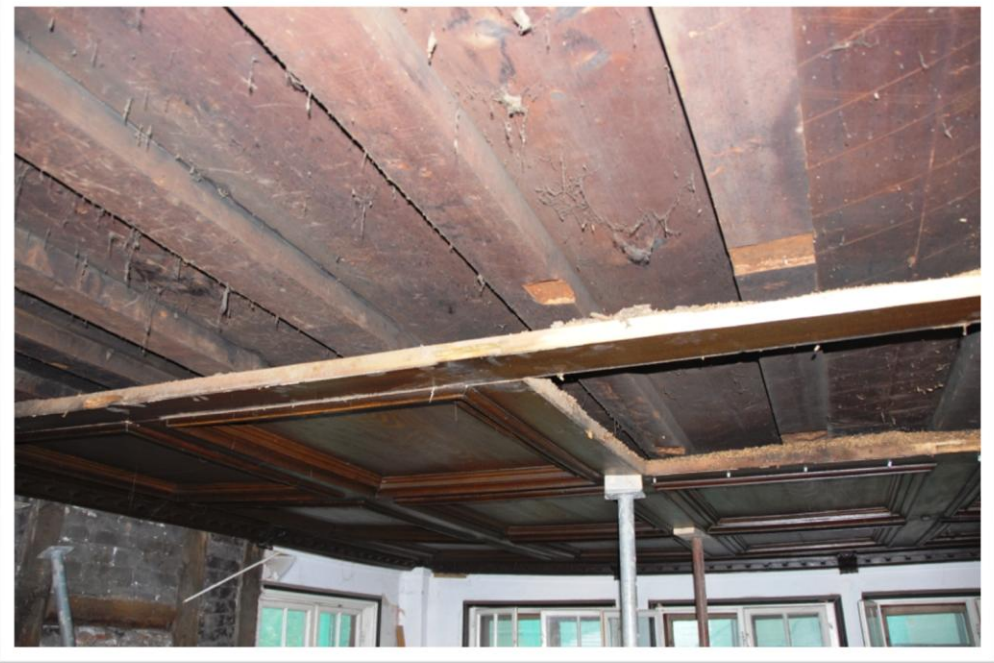
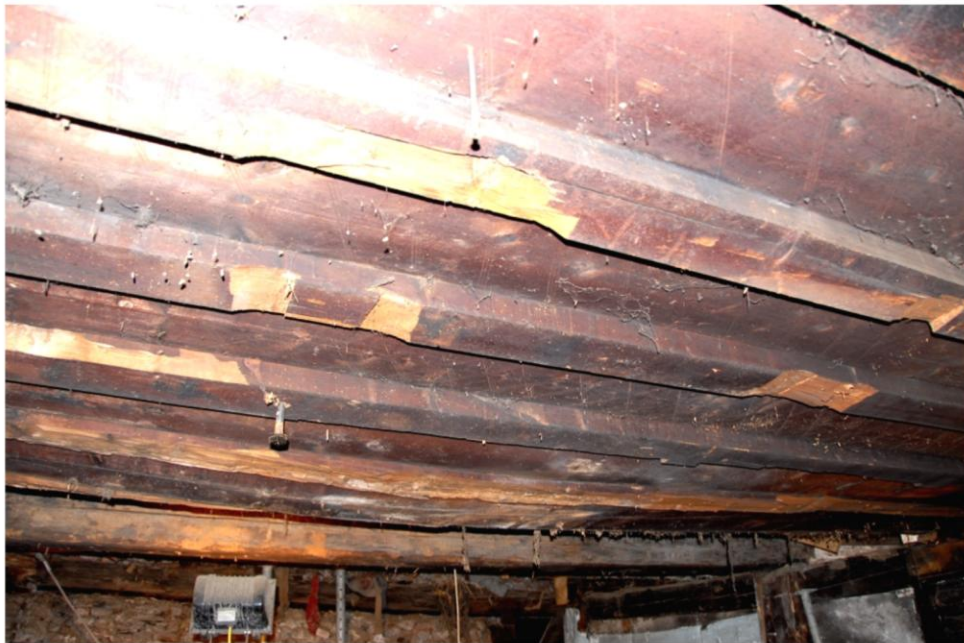
Gotische
Balkendecke
von 1469
im 2. OG unter der
Felderdecke

Die Balkendecke wies erhebliche mechanische Schadensbilder von Ausklinkungen und Abbeilungen auf. Da die Decke jedoch eine sehr gut erhaltene geritzte Oberfläche besaß wurde der Versetzung in einen Nachbarraum vom BDA zugestimmt, um diese Decke zeigen zu können.

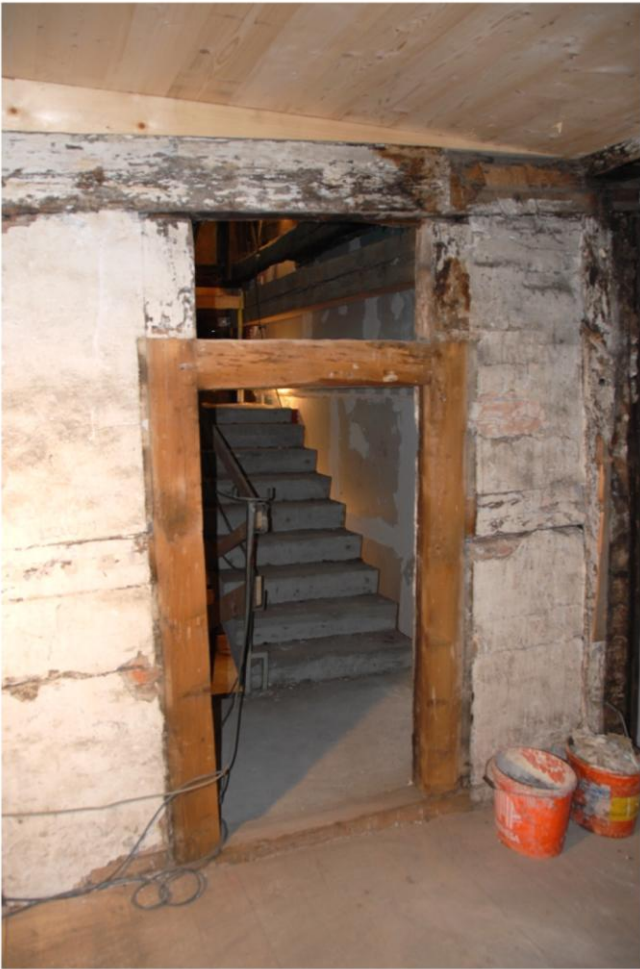
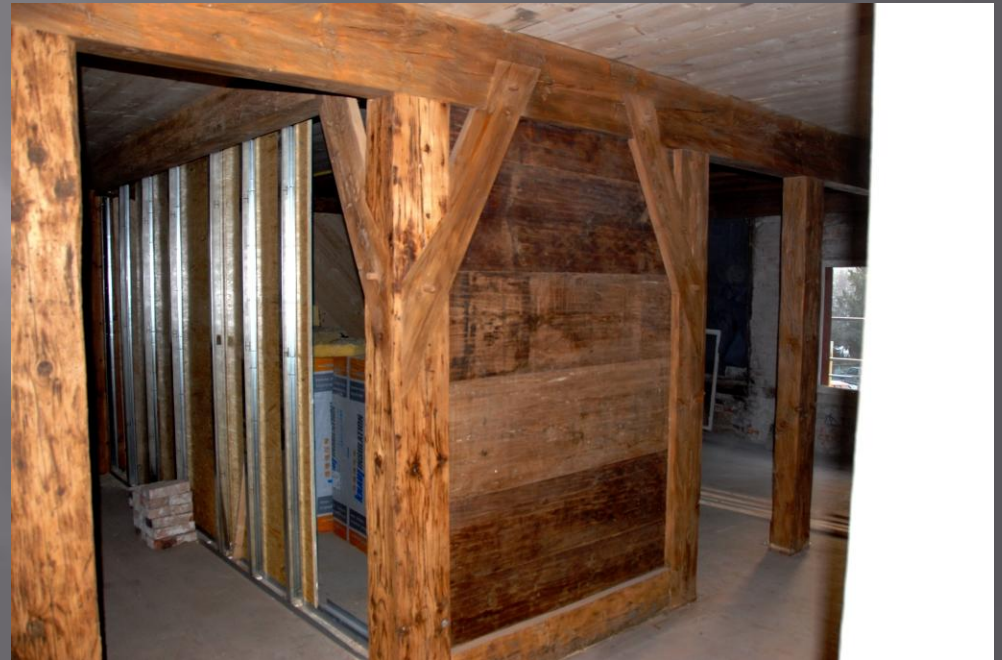
Innenwand in Hausgang des 2. OG

Der Türstock zum Stiegenhaus muss erhöht werden (derzeit Durchgangshöhe von 157 cm) Die mittlere Bohlenwand im Hausgang, vor der farblichen Angleichung.
