RESTAURIERUNG EINER BAROCKEN RAHMEN- FÜLLUNGSTÄFER -- FASSADE

MAG. PHIL. HELGE BARTSCH

HISTORIKER - RESTAURATOR

DORNBIRN SCHMELZHÜTTERWEG

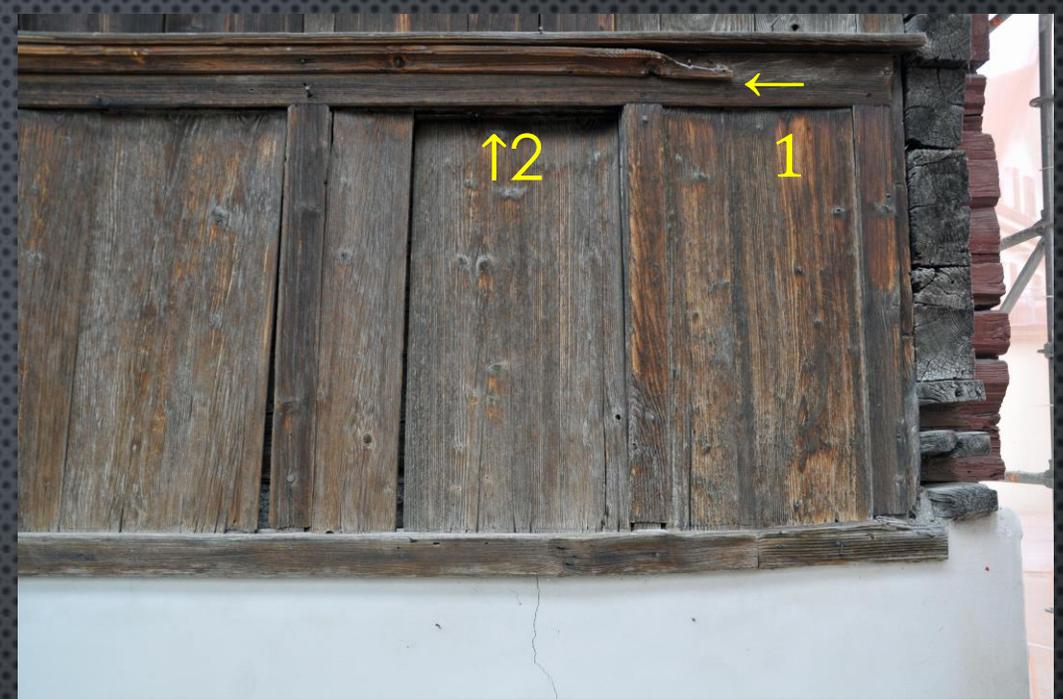
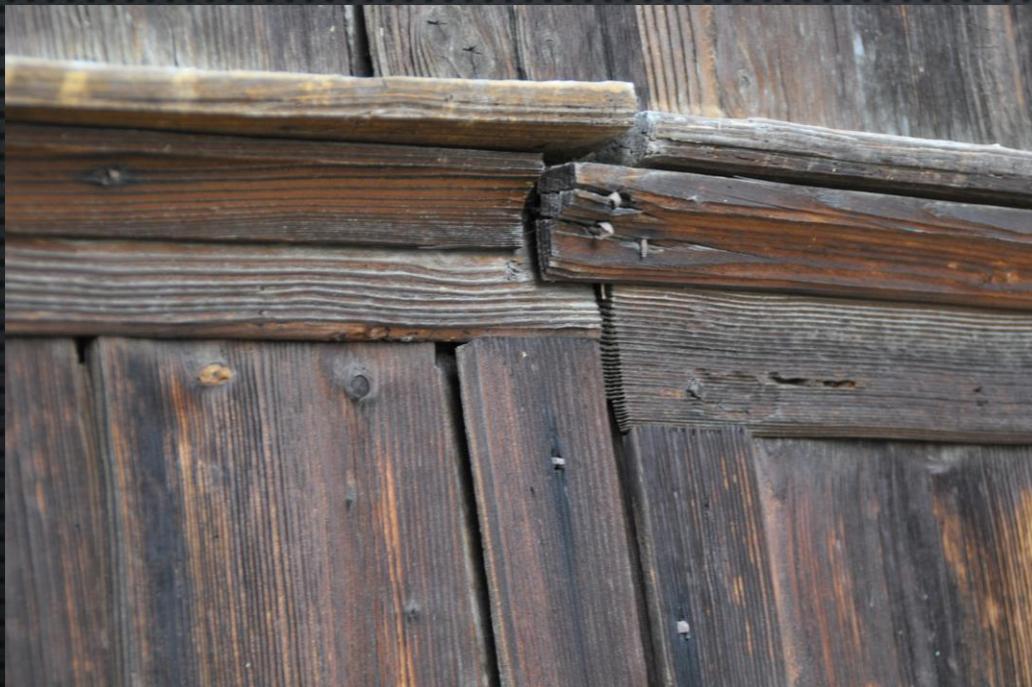
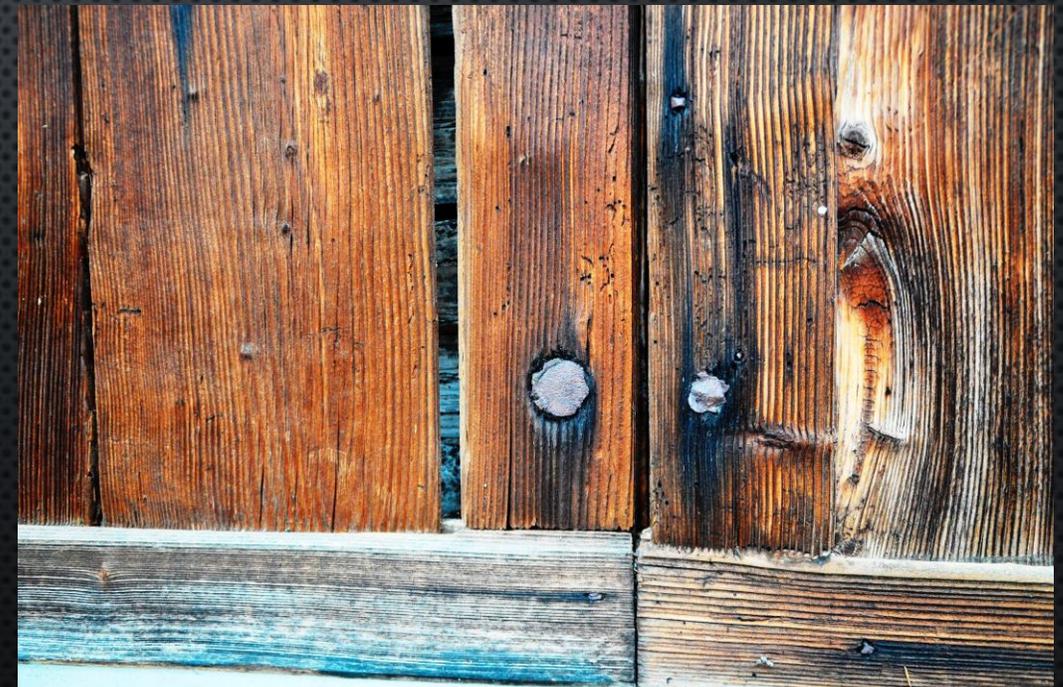
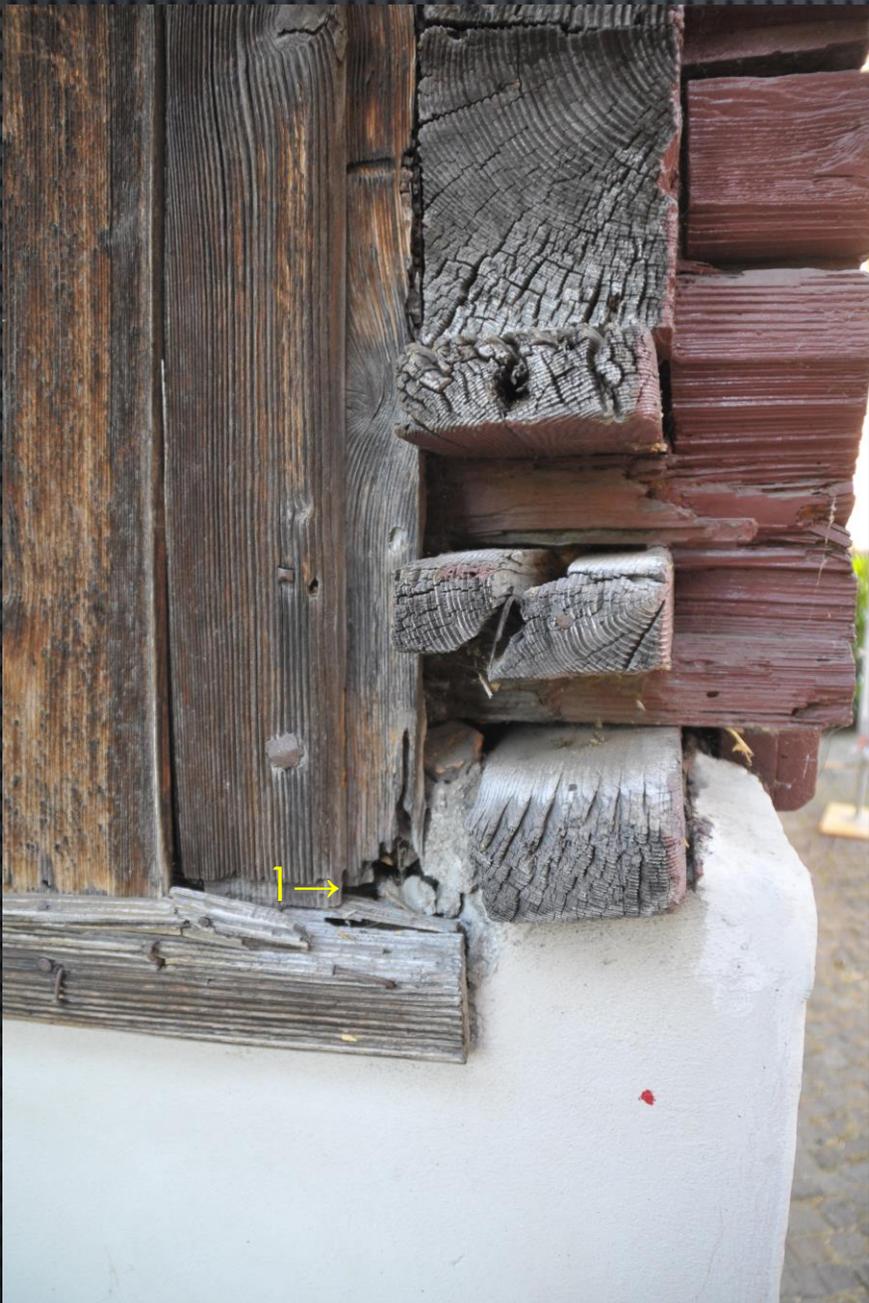
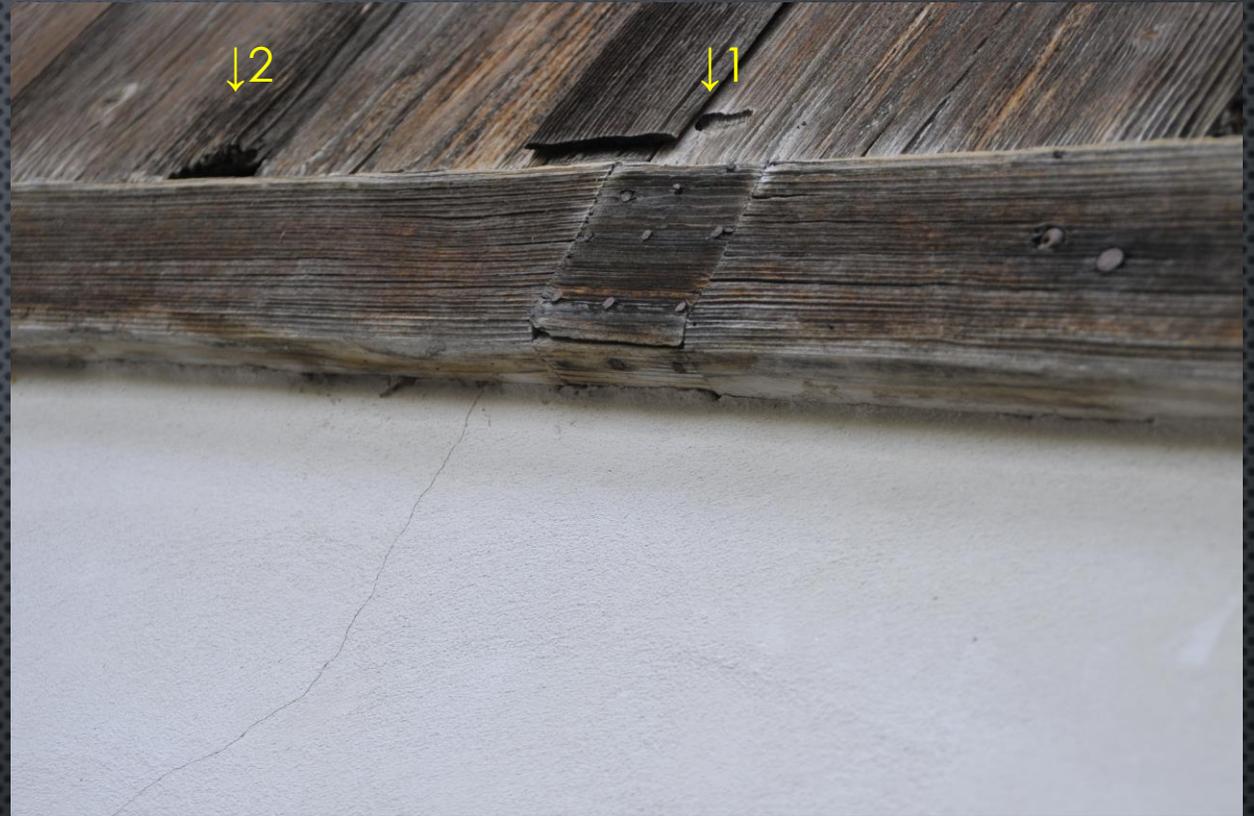
TYPISCHE SCHADENSBLDER
EINER SOLCHEN TÄFERKONSTRUKTION
AUF DER SÜD – WESTSEITE DES OBJEKTES

- AUSBRÜCHE
- SCHWUNDRISSE
- TORSIONSBEDINGTE SETZUNGEN
- SCHÄDIGUNG DURCH KORROSION

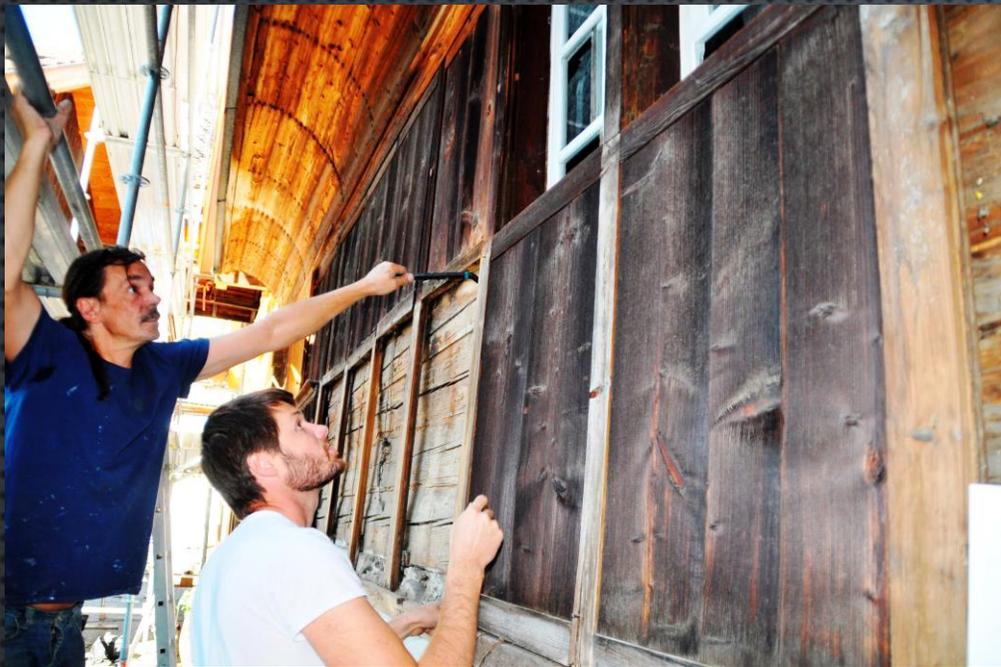
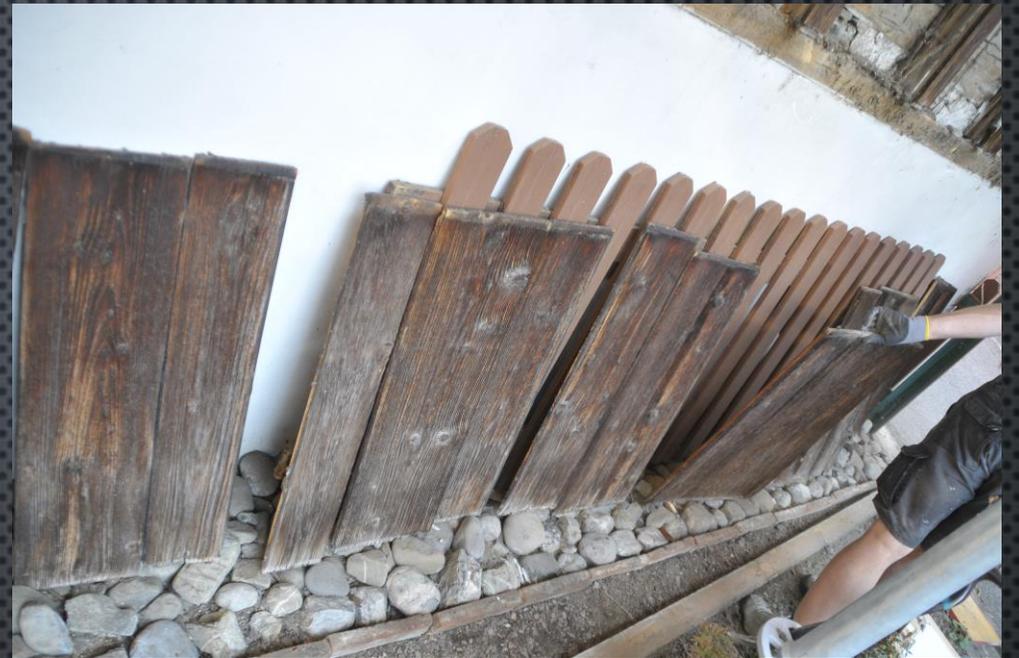
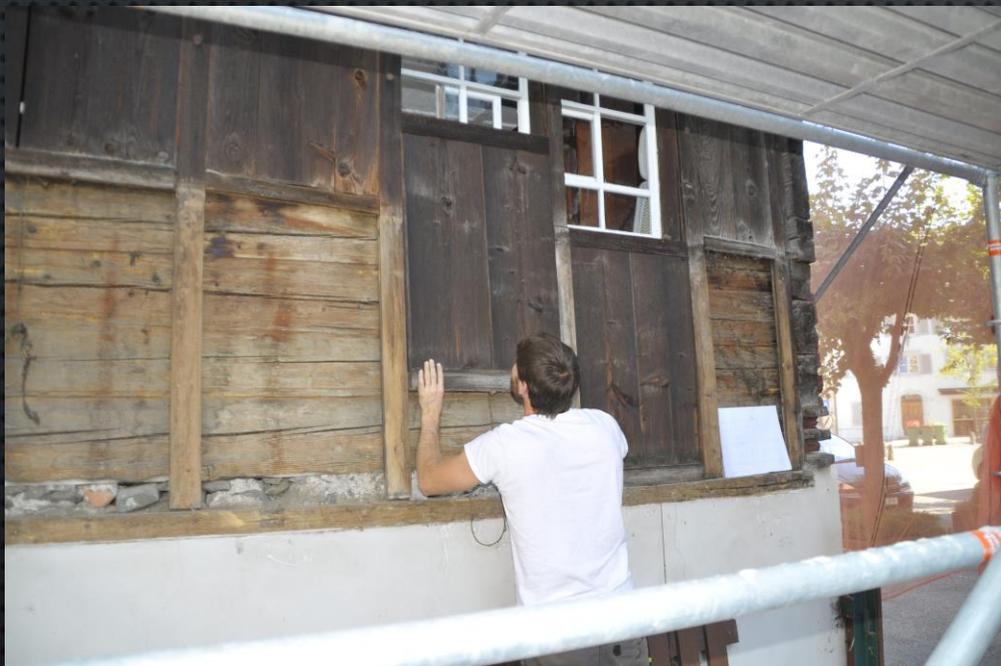
EIN WEITERES SCHADENSbild IST DURCH

-- SCHADINSEKTEN ENTSTANDEN
-- HAUSBOCKBEFALL

-- HOLZABBAU DURCH MIKROORGANISMEN

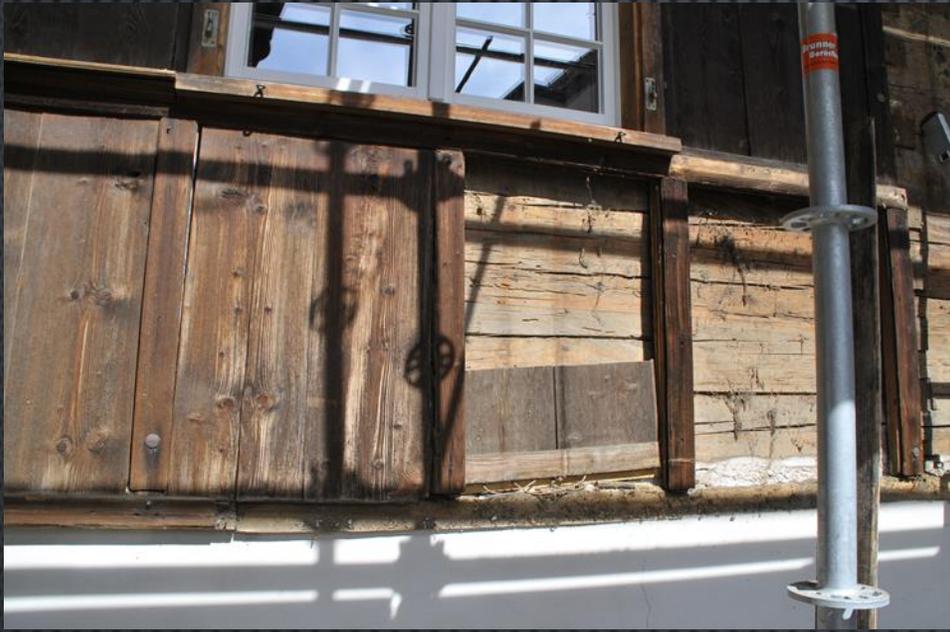
Durch den Neueinbau einer Fensteranlage Ende der 90er Jahre wurden die historischen Zugläden einfach abgeschnitten. Die Fragmente lagen am unteren Ende der Laufnut.
Das Zugseil mit Zugholz lag ebenfalls noch hinter dem Täfer.

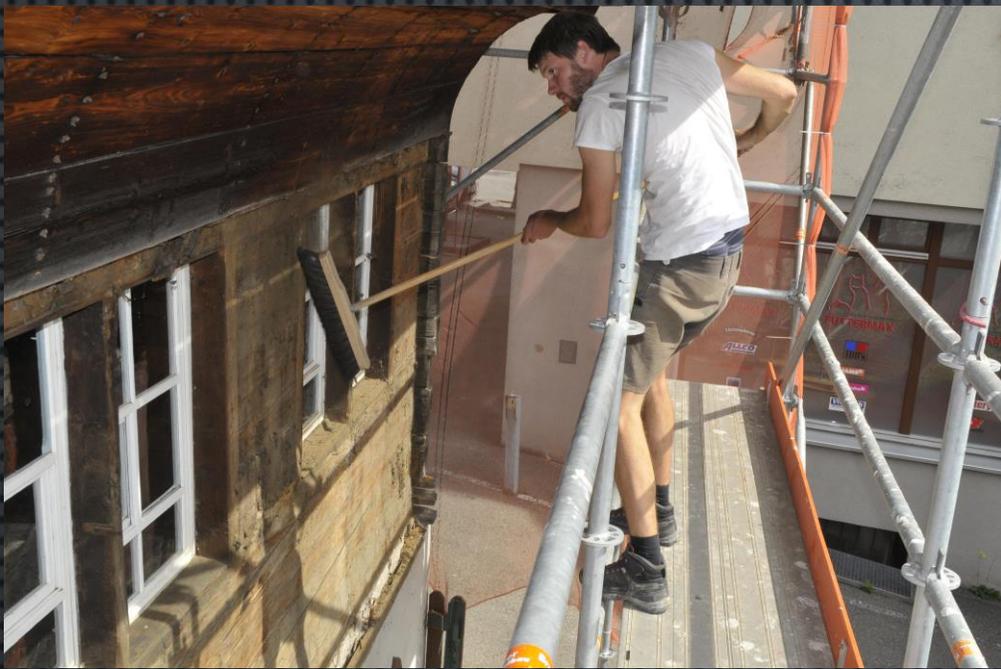
Der Blockbau aus dem Ende des 17. Jh. zeigt noch keine größeren Schadensbilder. Obwohl es sich hier um die SW Seite des Gebäudes handelt.

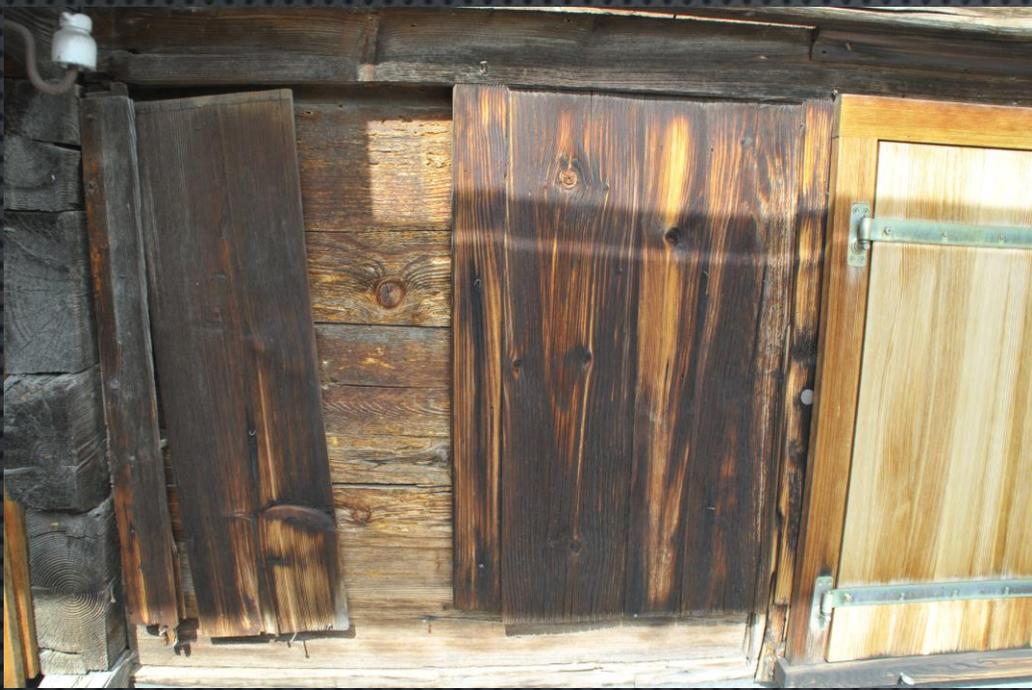
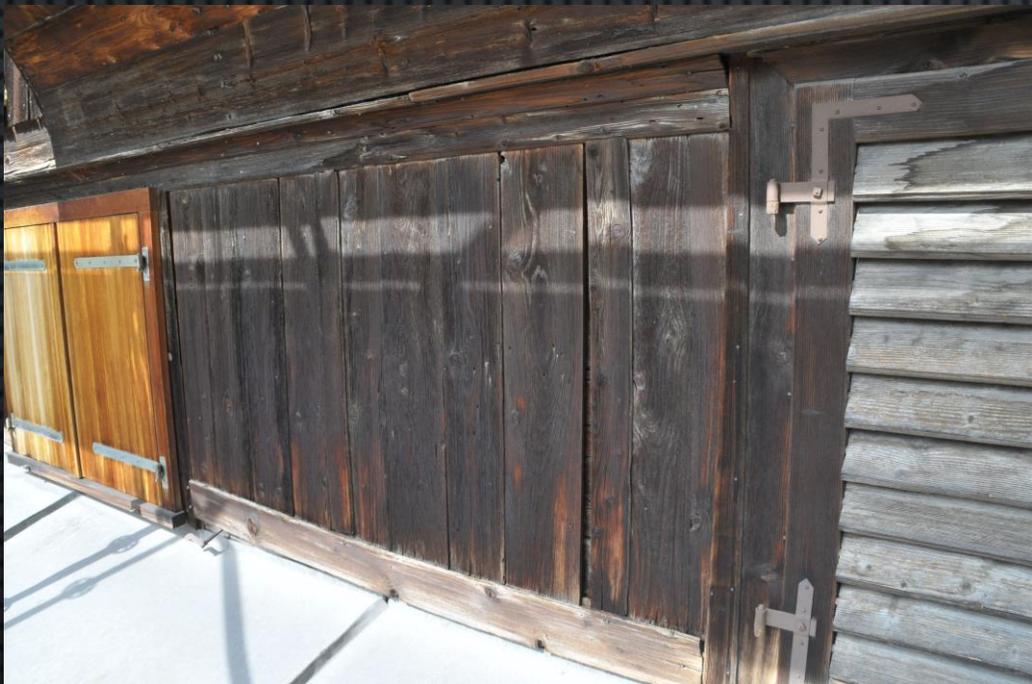
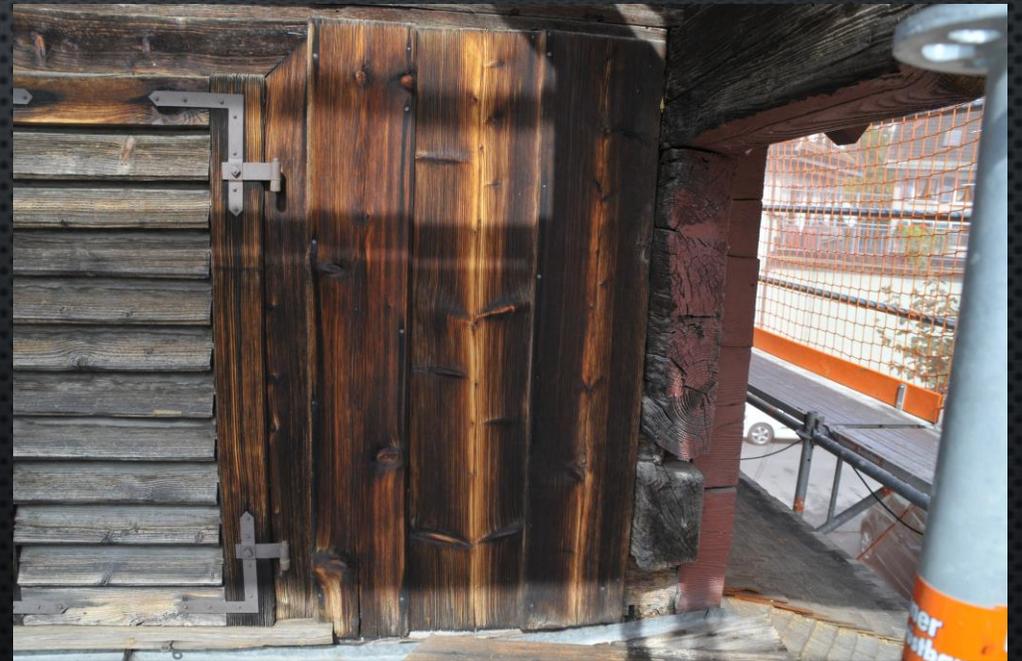
Oberhalb des Klebdachs haben sich die Rahmen
Füllungskonstruktionen weitgehend aufgelöst.

Teilweise wurden nur noch Schalungsbretter
aufgenagelt.
