## Zanzenberggasse 2

ein Treppenfragment  
aus dem Erbauungsjahr  
1788

Vorgestellt durch  
Mag. Phil. Helge Bartsch

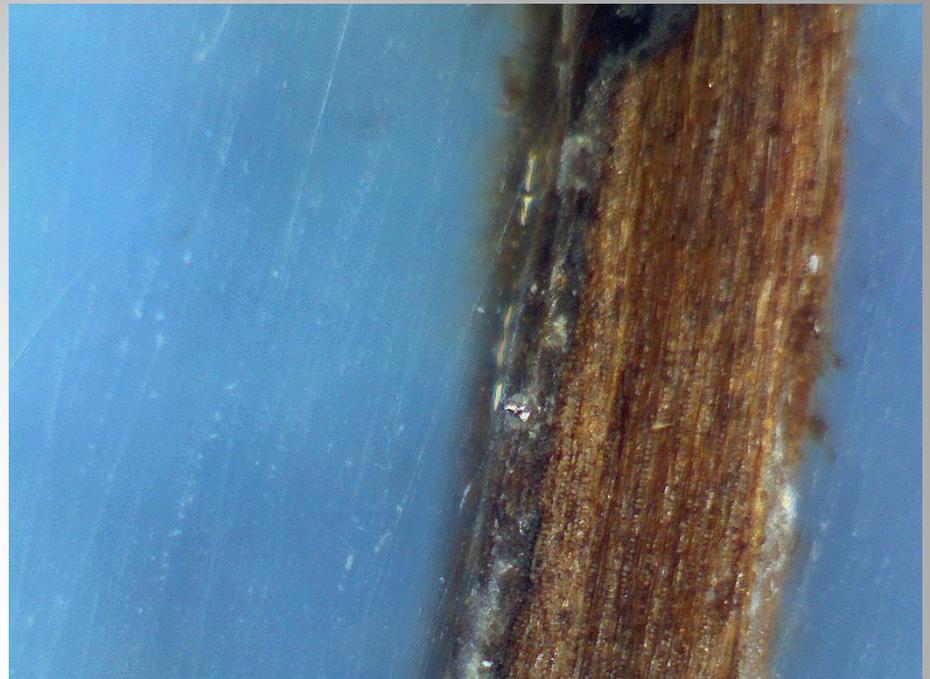
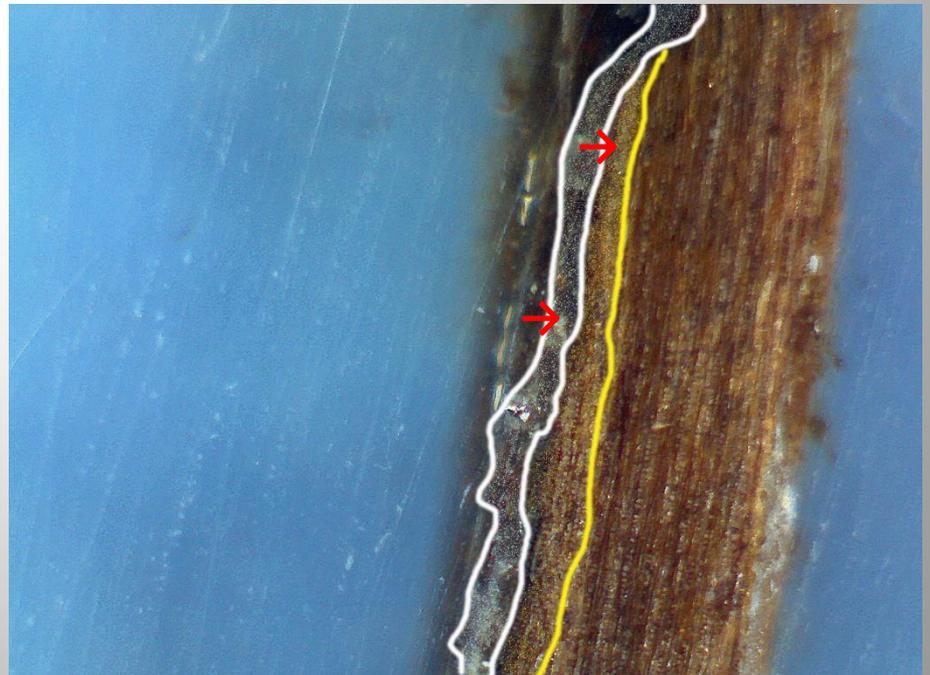
An der Unterseite des  
Handlaufs und an der  
unteren Spange wurden an  
mehreren Stellen noch  
bauzeitliche Oberflächen  
gefunden.

1.  
Vorölung mit Leinöl  
ohne Pigmentierung
2.  
Leinöl – Harzverkochung  
mit Pigmentierung
3.  
Verschiedene Aufträge  
unterschiedlicher Art  
(Kunstharzlacke ,Lasuren)

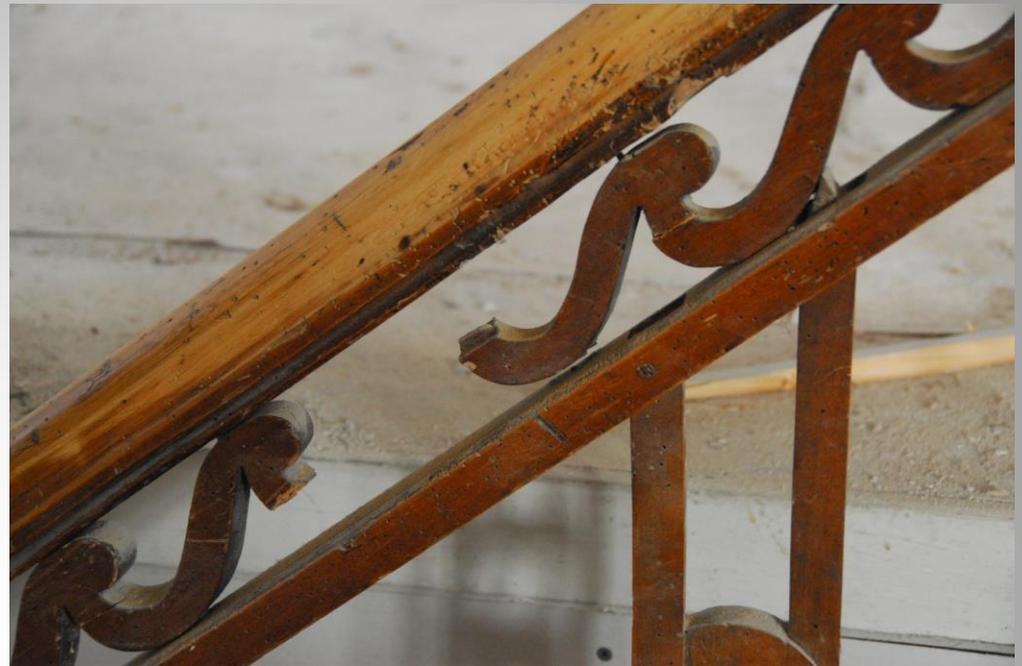
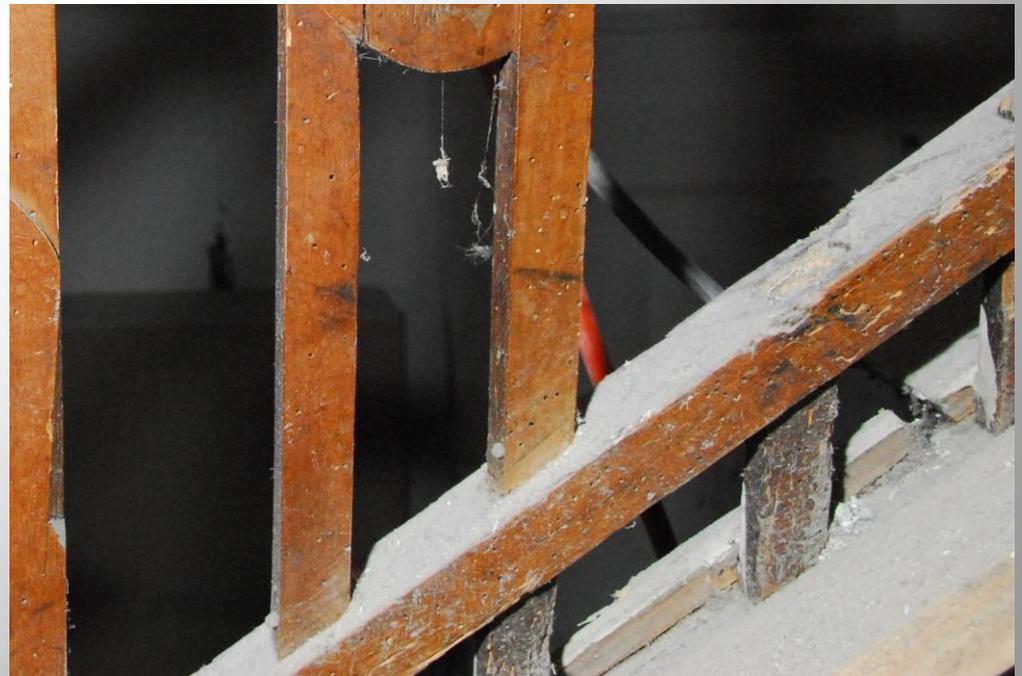
Die  
Oberflächen  
zeigten sich  
teilweise stark  
reduziert oder  
mehrfach  
überarbeitet  
und mit  
Schmutzpartik  
eln verkrustet

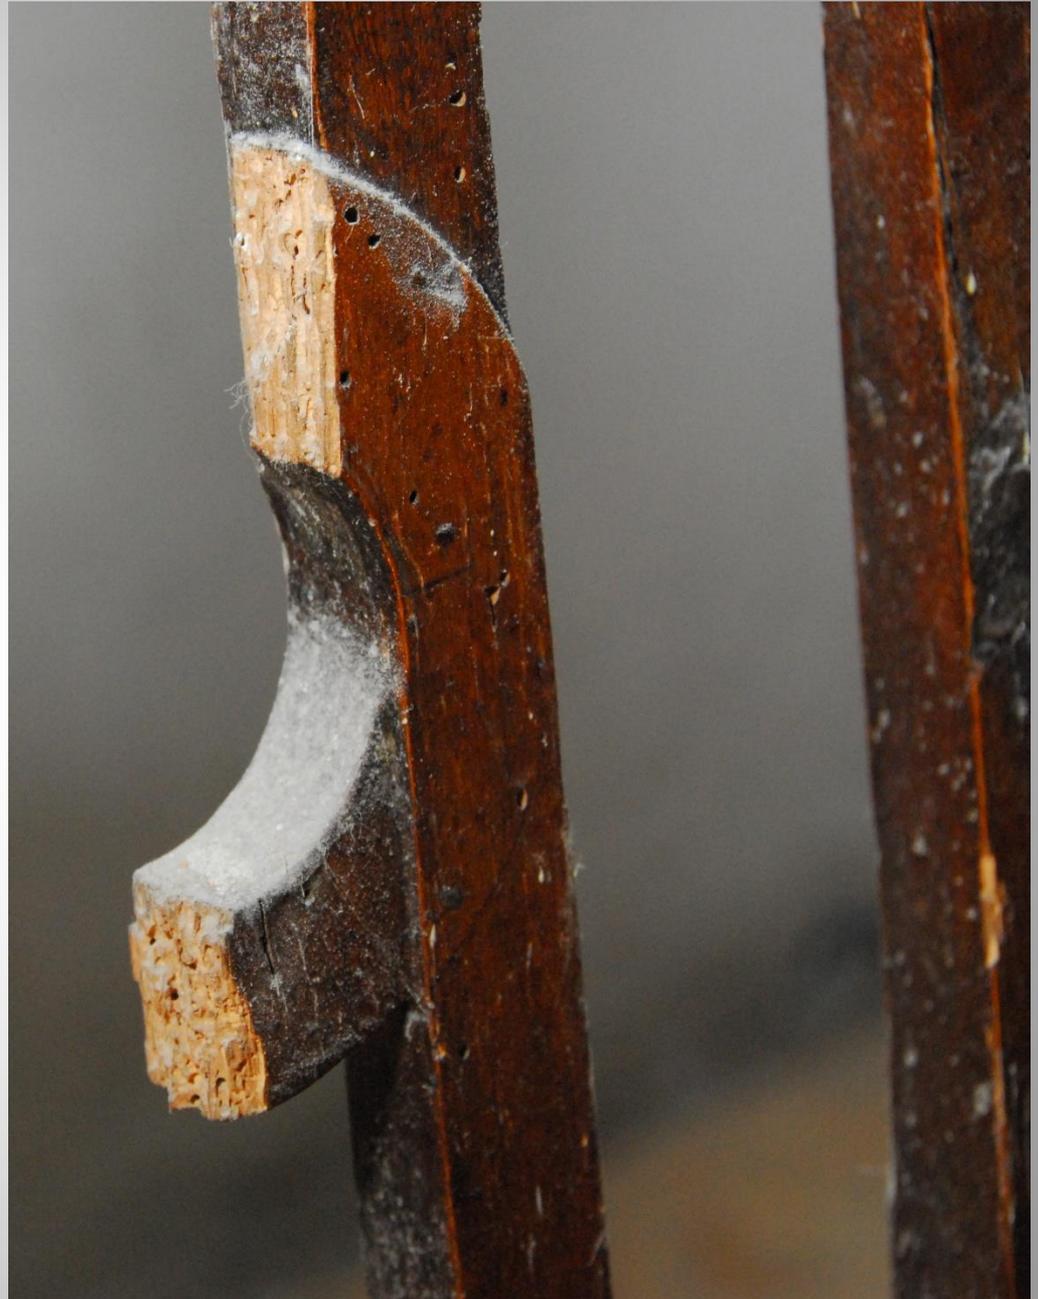
Ein weiteres  
Problem  
Stellte die  
Fragilität der  
Holzsubstanz  
dar.

Durch Anobienfraß  
war es unmöglich  
das Geländer  
auseinander zu  
bauen um die neuen  
Zwillingsstäbe  
einzusetzen.
