# Die langsame Rückkehr einer in der „Geschichte“ verschwommenen „Geschichte“

Vorgestellt durch:  
Historiker – Restaurator VDR  
Mag. Helge Bartsch

gebaut 1657 - 1658  
 Gemauertes UG  
 darüber Blockbau  
 verschindelt  
 Fachwerk Anbau

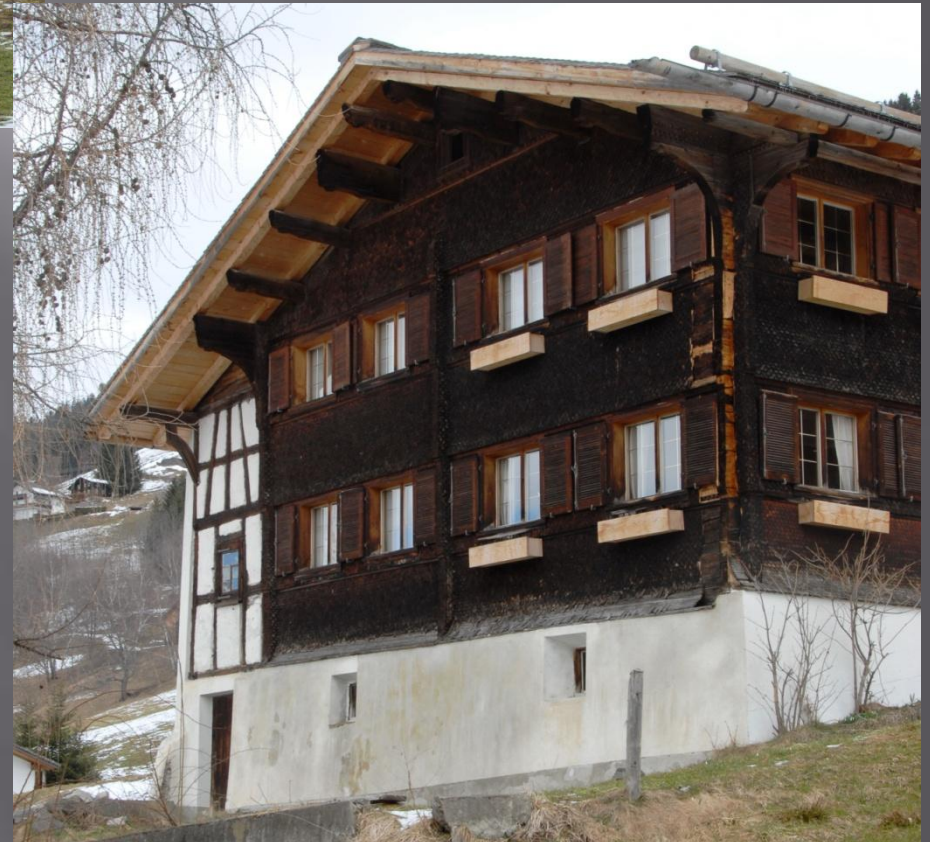
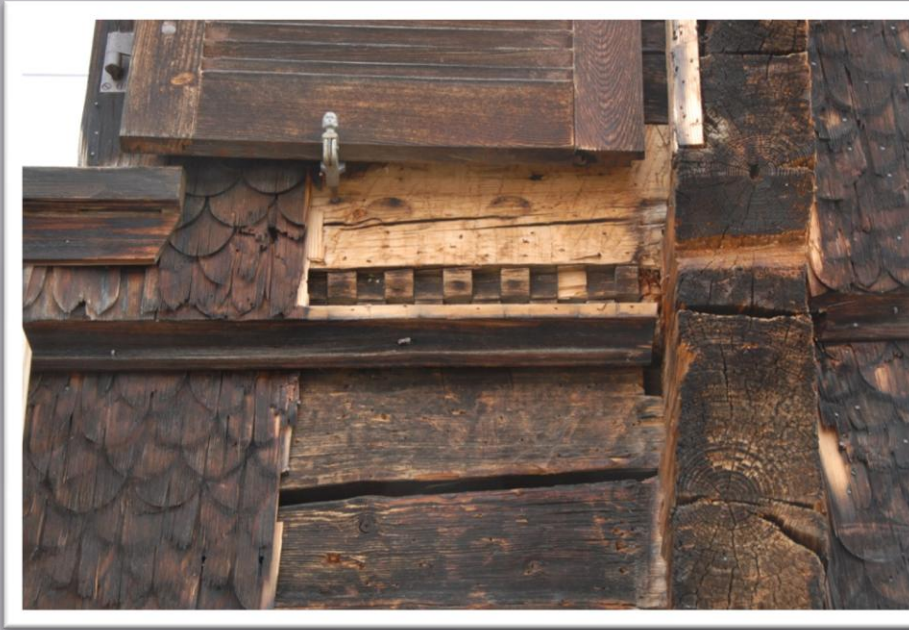
- Wenn man unter die offensichtliche Oberfläche schaut, kommen die Besonderheiten zum Vorschein.

- Doppelte Zahnschnittgesimse mit Hohlkehle, leider z.T. in der Fläche abgebeilt.

- Aufwendige Zahnschnitte auf den Pfetten mit Zierrosetten auf den Unterseiten der Bügenköpfe.

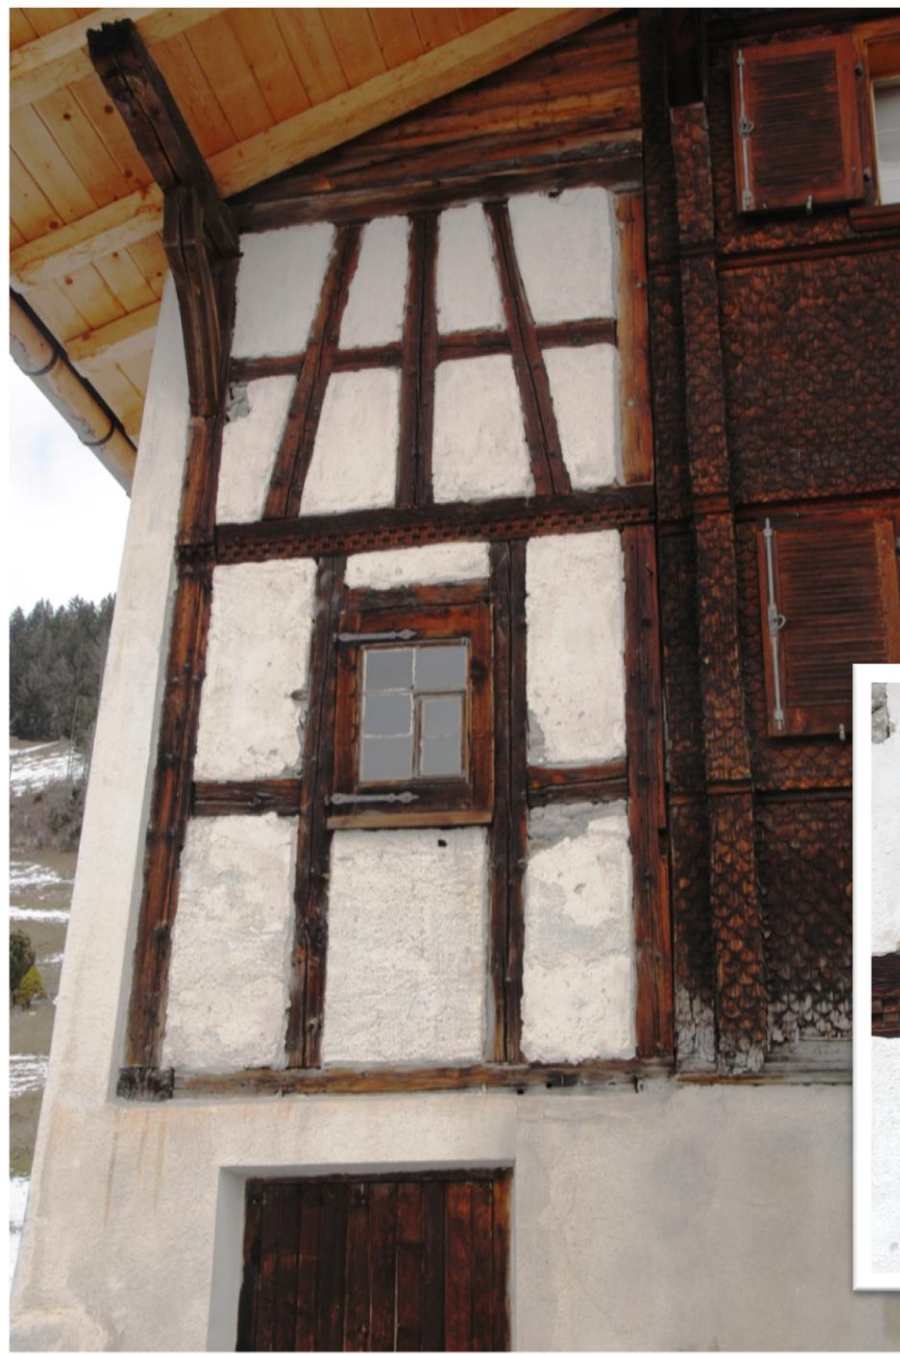
# Die gleiche Qualität

der Fachwerkanbau zeigt die gleichen  
Verarbeitungsmerkmale interessant ist  
die Knickbüge, auch dieses Bauteil ist  
bauzeitlich und klar aus Graubünden  
überliefert.

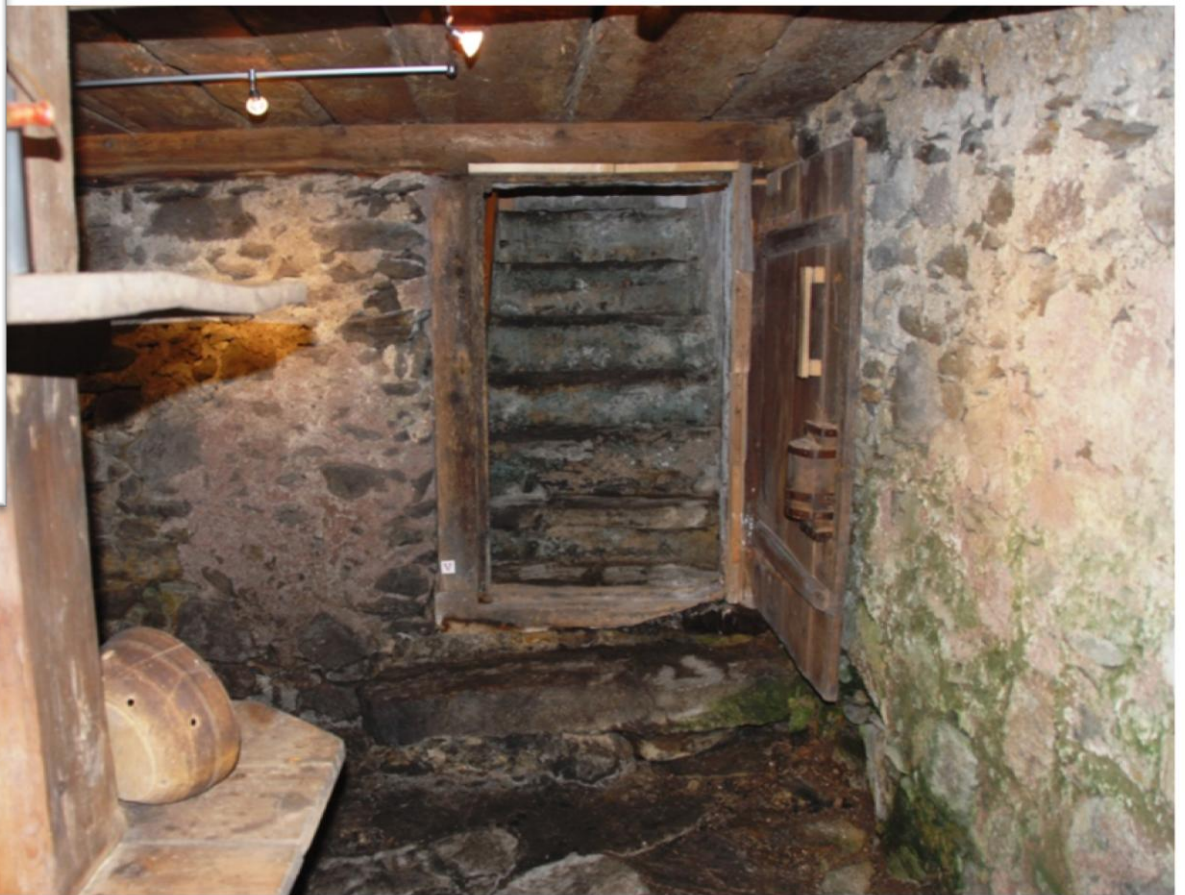
## Der Kellerabgang:

Authentisch aus der Bauzeit 1658. Die Türe zum Keller 1 ist nicht mehr original – Zweitverwendung.  
Jedoch mit Bauzeitlichem Fallriegelschloss

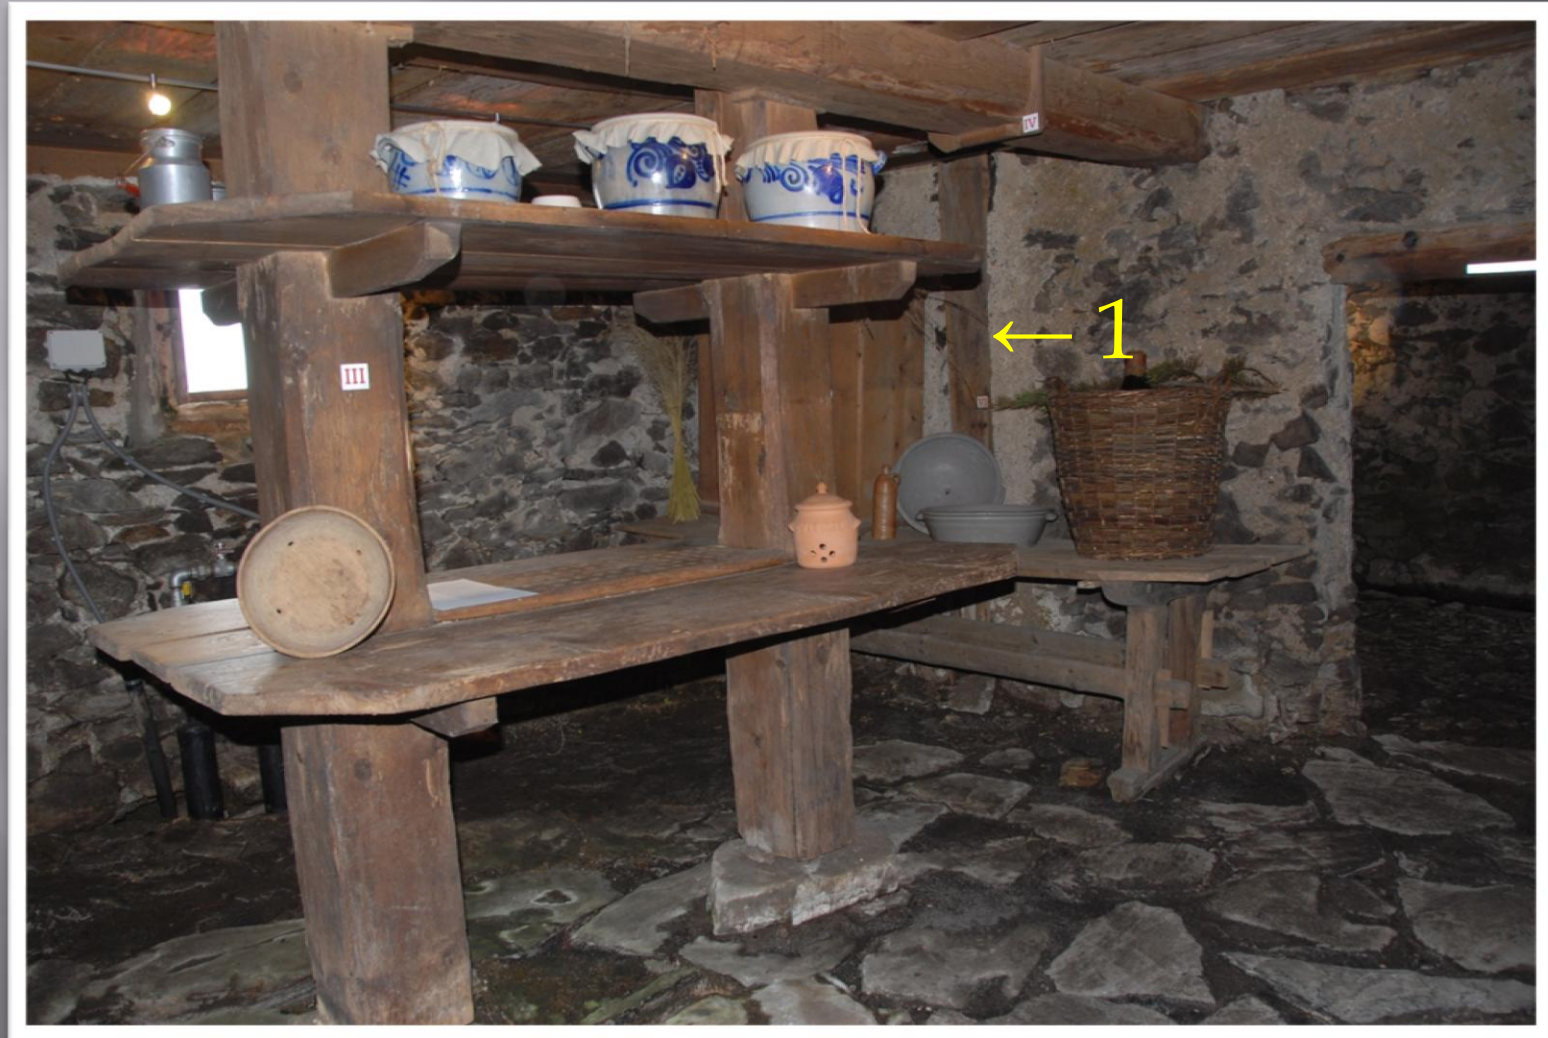
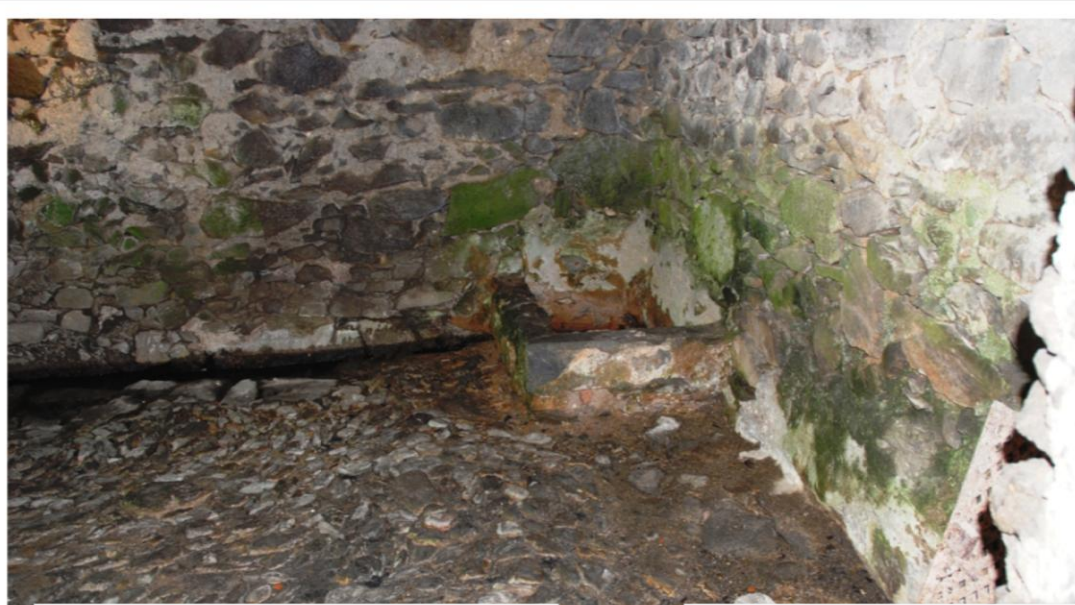
## Keller II

Ein Rinnensystem fängt das Hangwasser auf und leitet es in eine gefasste Brunnenwanne (1839) von da wird es über eine offene Rinne in Keller III geführt

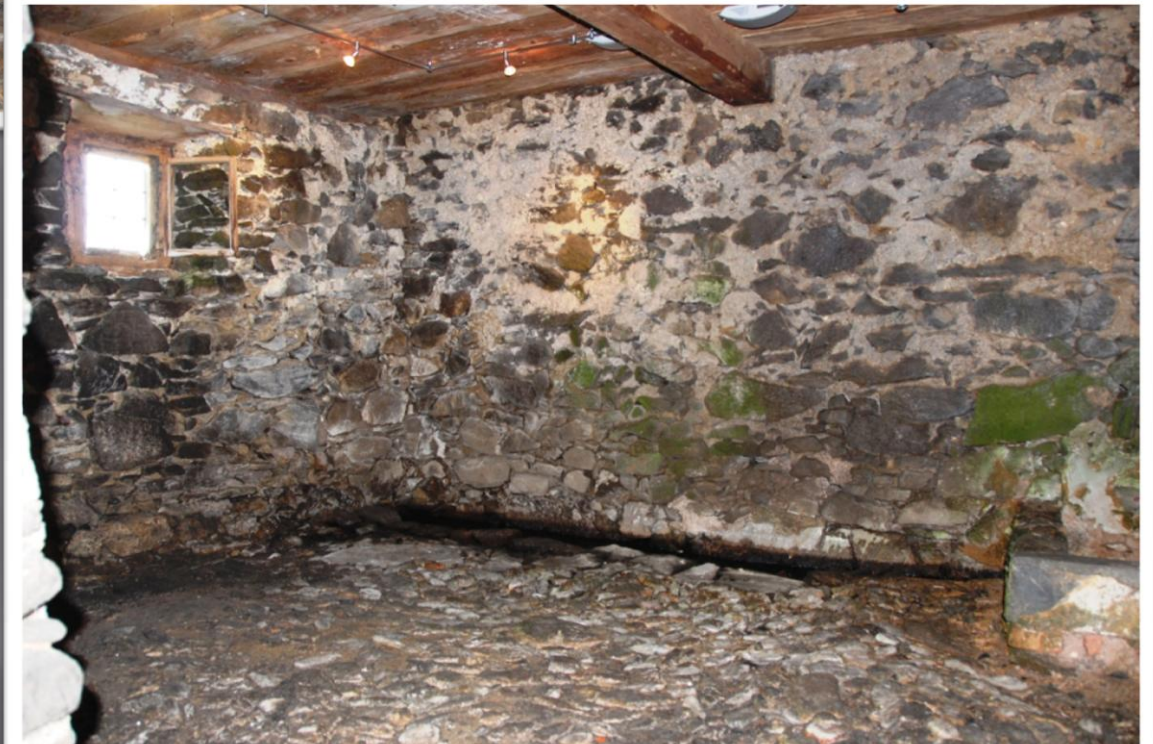
## Wolfseisen - Treppenwand

Das Wolfseisen,  
Hexenharke ist ein  
Schutzsymbol aus  
vorchristlicher Zeit.

Die Treppenwand zeigt  
zwei Vorgängertreppen  
einmal eine einseitig  
eingelassene Treppe und  
eine Podesttreppe

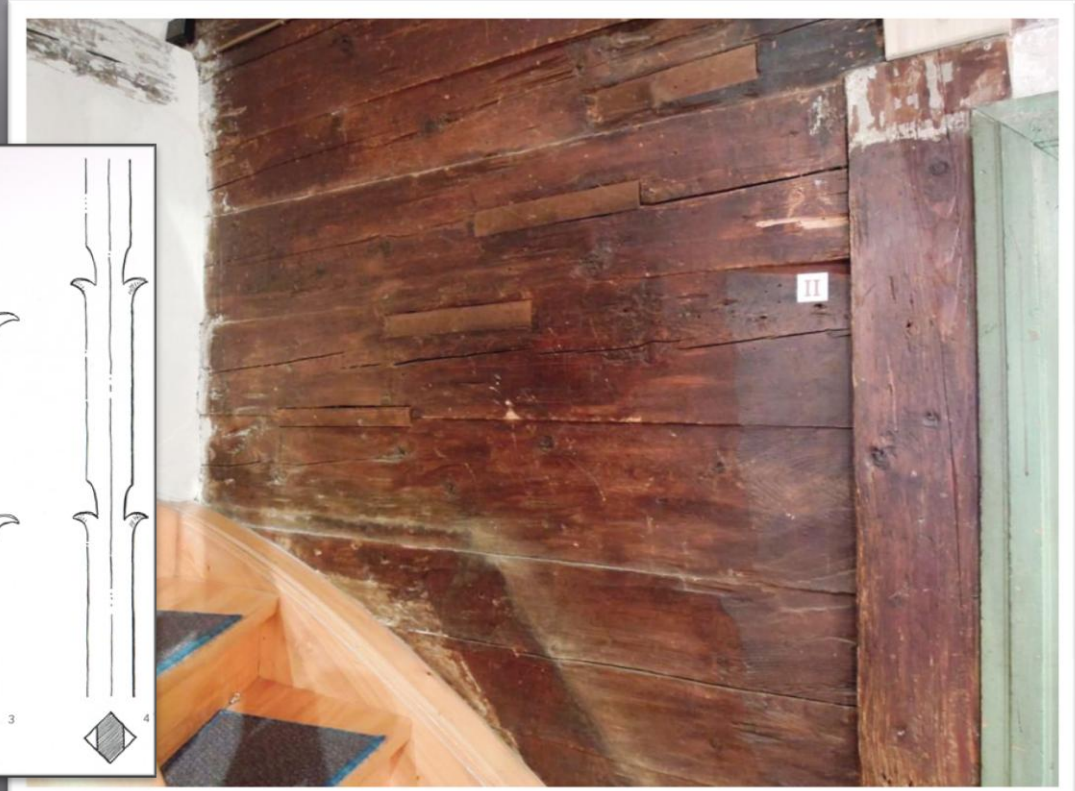
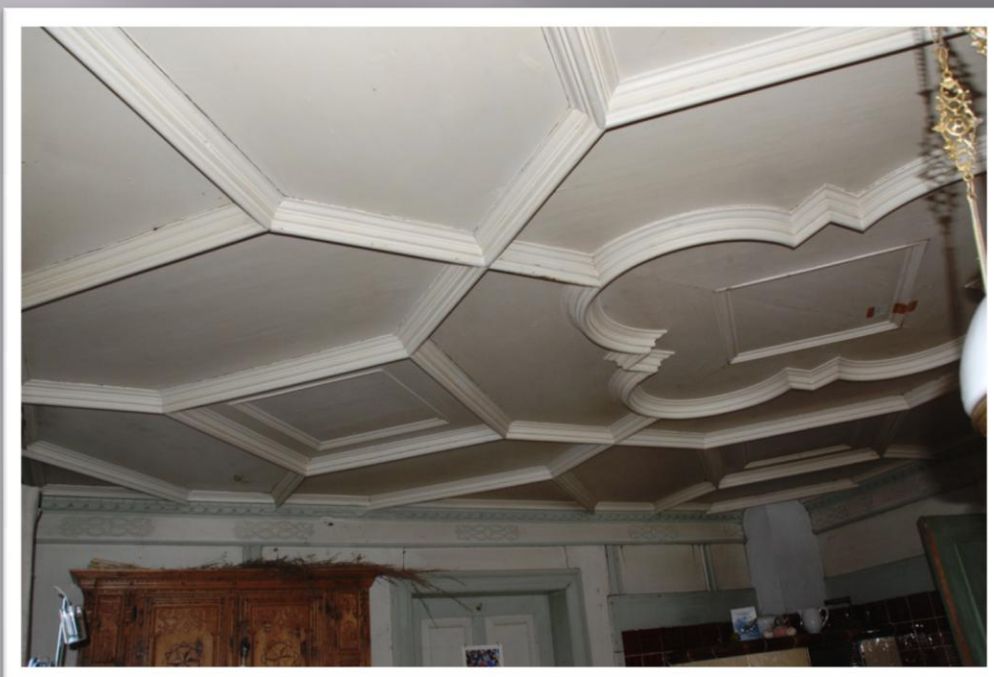
## Stube – Zustand Frühjahr 2013:

Die Stube zeigt eine mehrfache Überfassung mit unterschiedlichen Farbschichten auf.

In der SO - Ecke ist bereits eine Musterachse freigelegt.

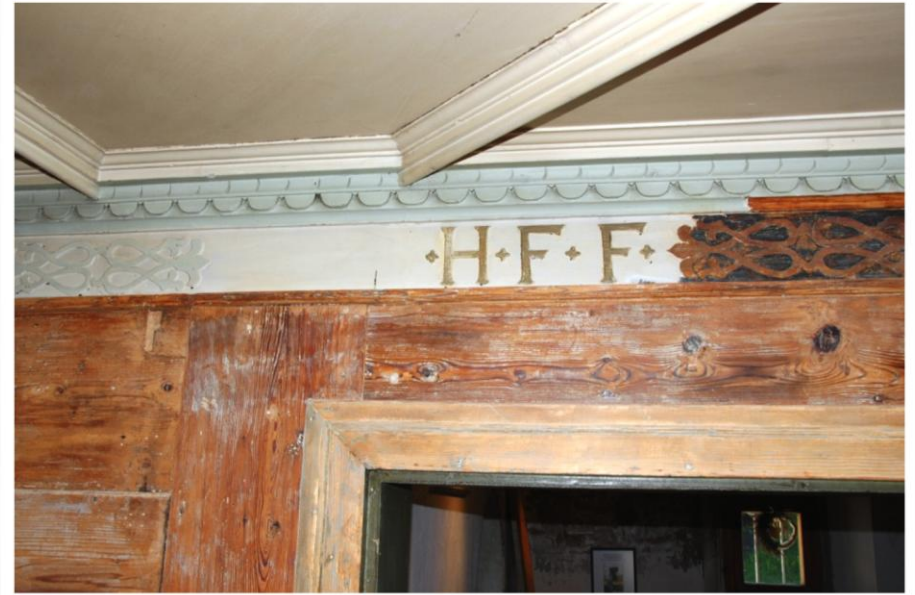
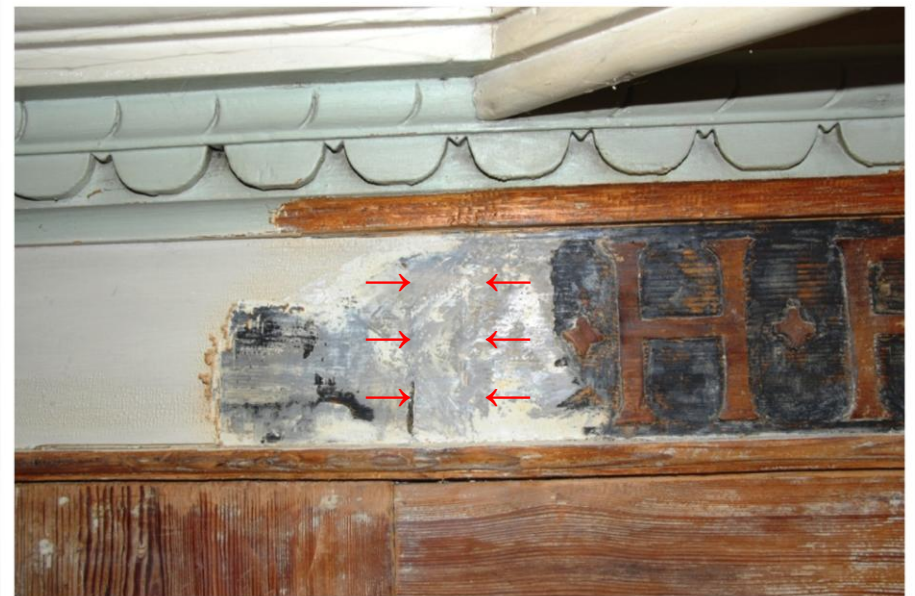
## Beginn der Freilegung:

Auf der Nordseite des Raums, im DeckenWandabschluss zeigten sich nicht näher zu definierende Spachtelungen.

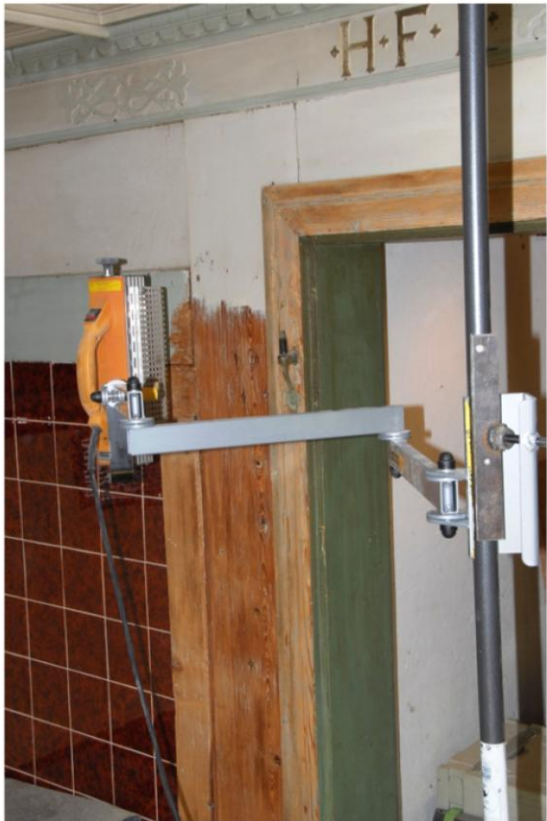
Die Pfeile zeigen den Sitz der Standuhr an.

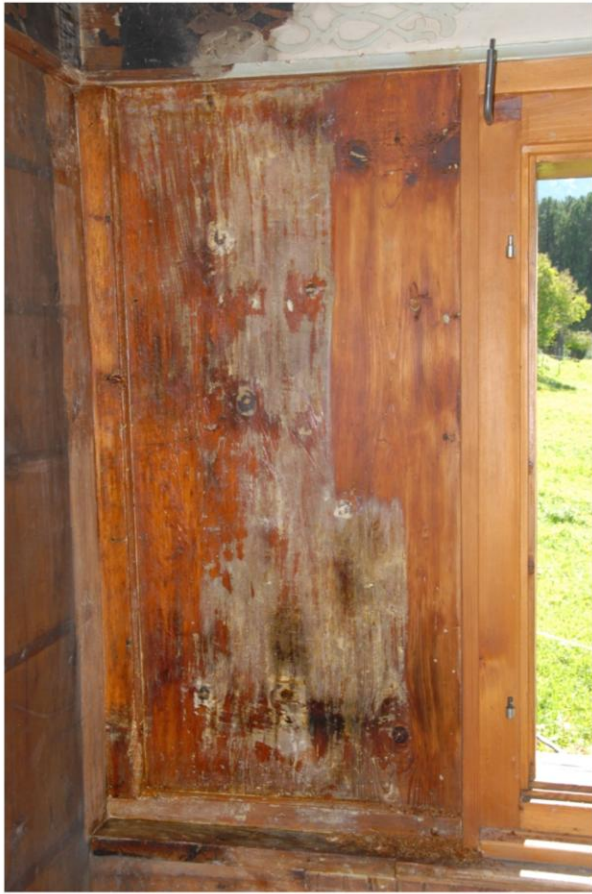
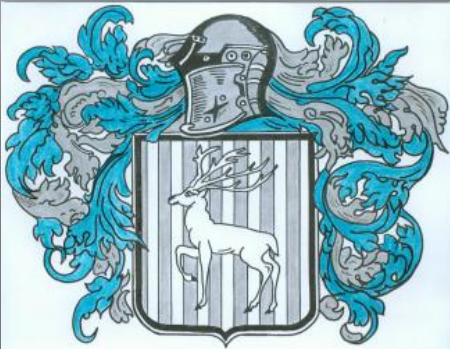
## Freilegung der Ostwand:

Alle Flächen wurden mit dem Infrarotverfahren  
Bis auf die rohe Holzfläche freigelegt.  
Die Spachtelungen mit einem Leinöl -  
Steinkreidekitt mussten separat behandelt  
geschlossenheit werden.

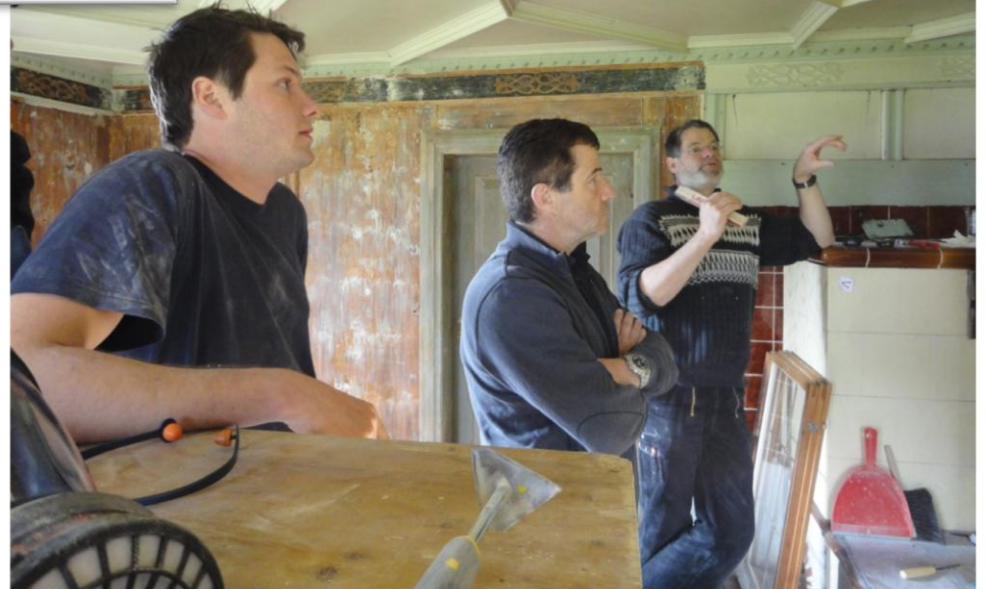
## Detail einer Kittabnahme:

Einzelschritte der Kittreduzierung auf der  
Westwand.

Die glasharten Verkittungen mussten  
hierfür zuerst aufgeweicht werden.

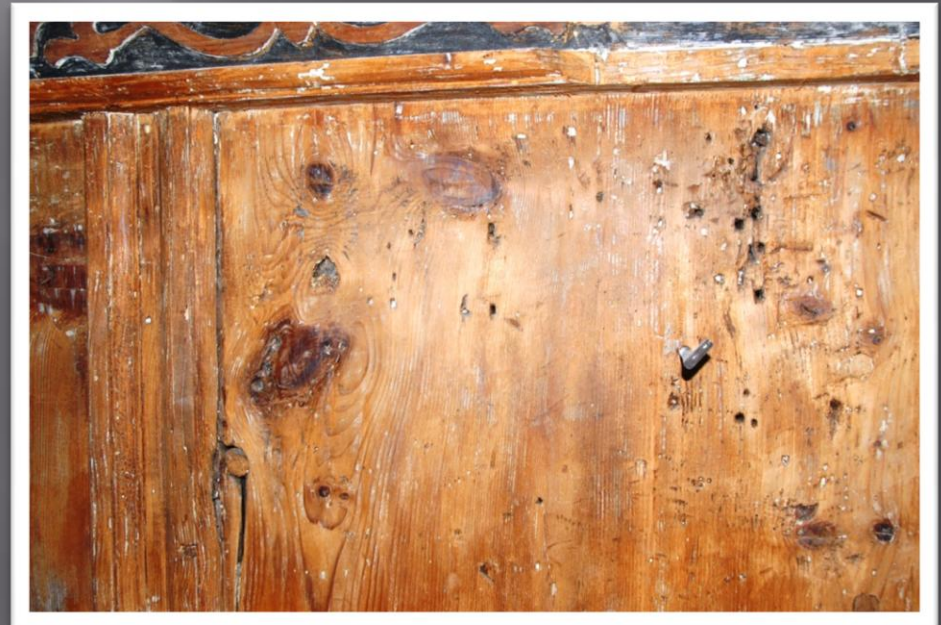
## Das ältere Seelenloch:

Das Seelenloch ist aus vorchristlicher Zeit tradiert. hier nach Entfernung der eingepassten Schindeln.

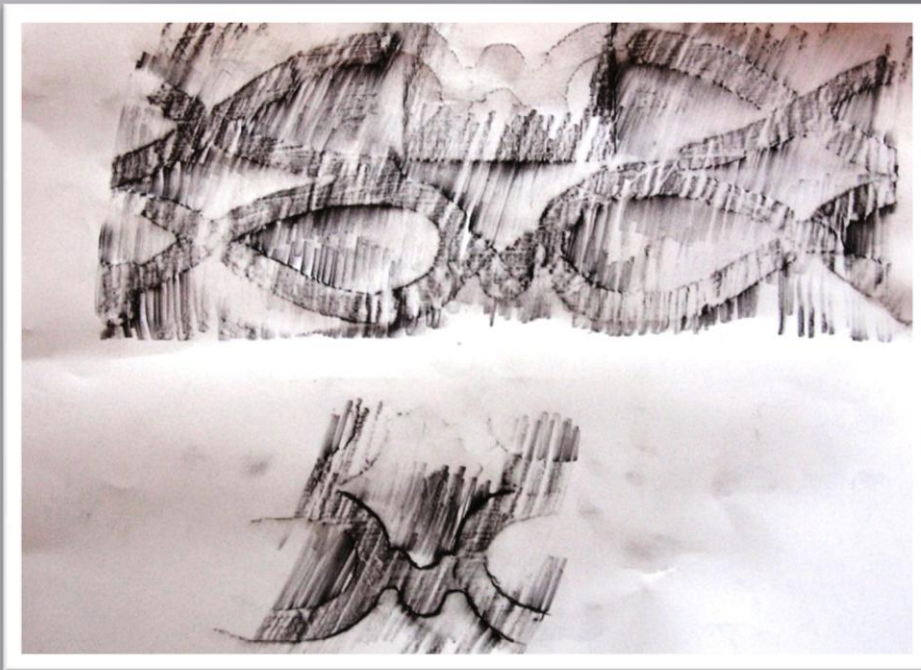
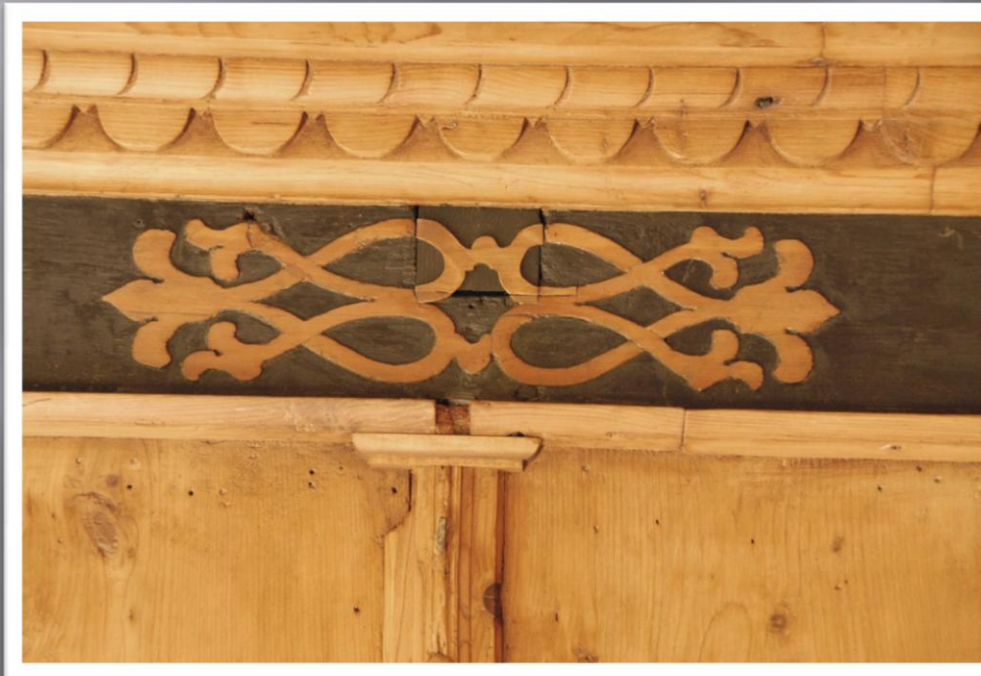
## Rekonstruktion des fehlenden Verschlusses:

Die genaue Form wurde per Pause abgenommen und als Klemmholz mit Aufsatzbeschlagwerkintarsie versehen.

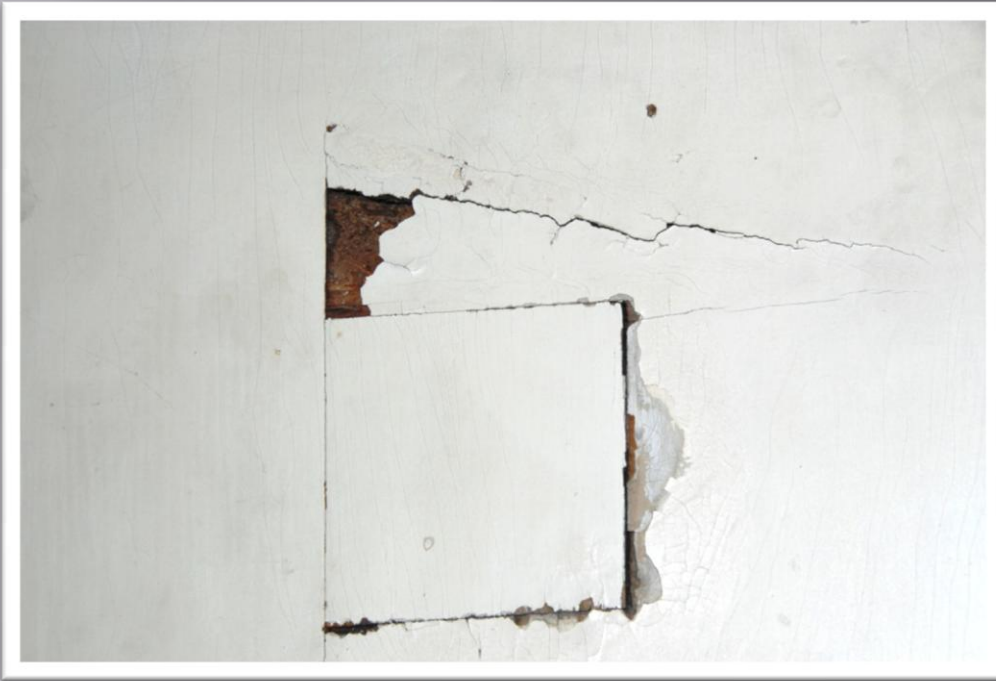
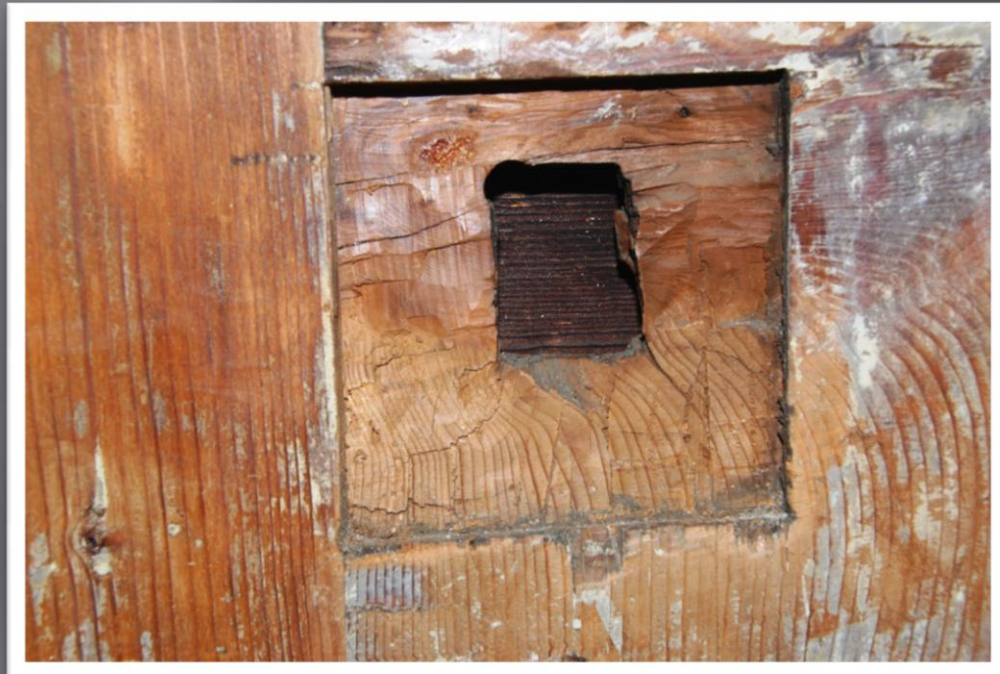
## Das neuere Seelenloch:

Oben noch verspachtelt und lediglich als Ausflickung ersichtlich, erst nach der Fassungs- und Spachtelabnahme Als Seelenloch erkenntlich.

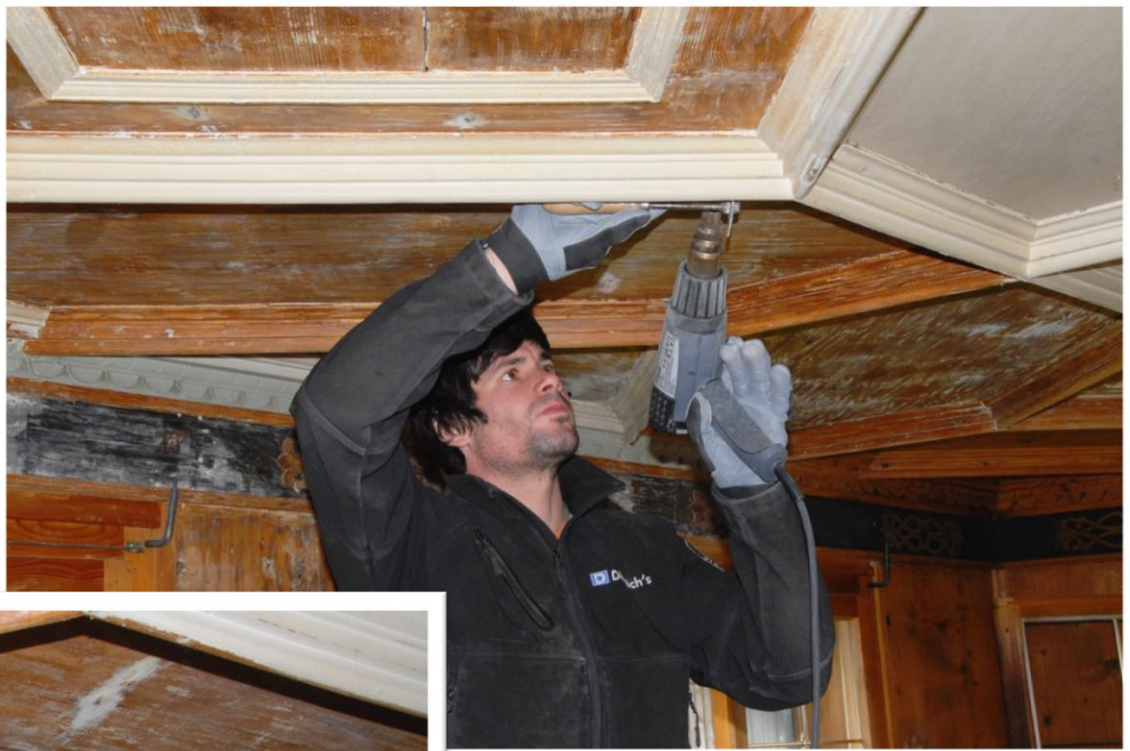
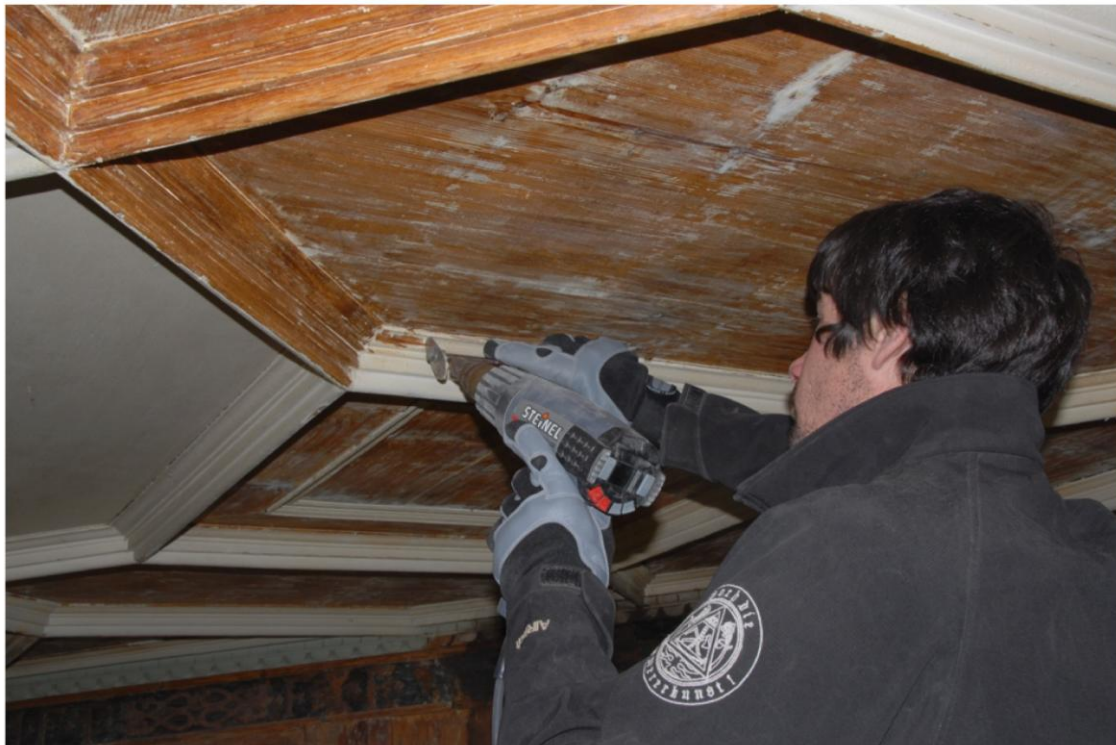
# Freilegung der Deckenprofile:

Auch hier konnte nicht mit der Infrarottechnik gearbeitet werden, es musste mit dem Heißluftfön und Formangepassten Schabern gearbeitet werden.

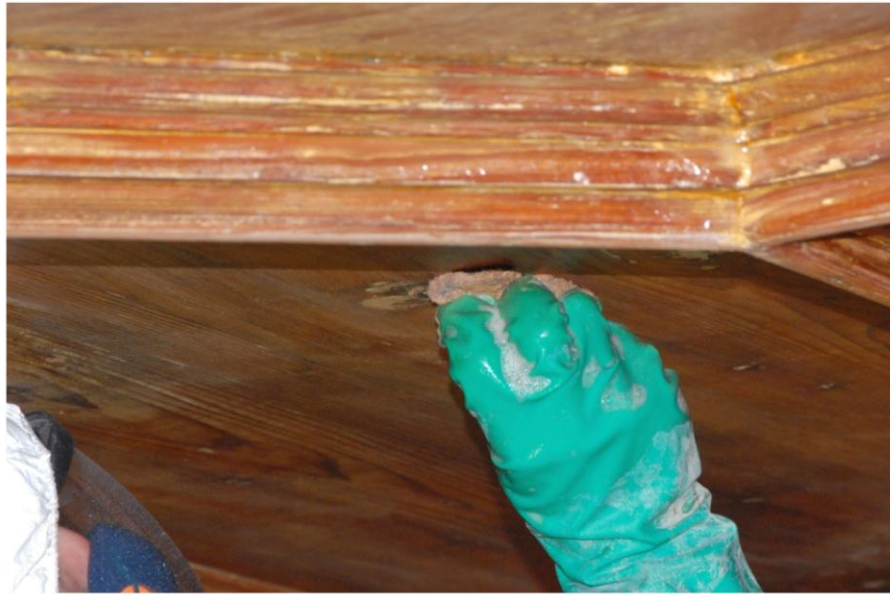
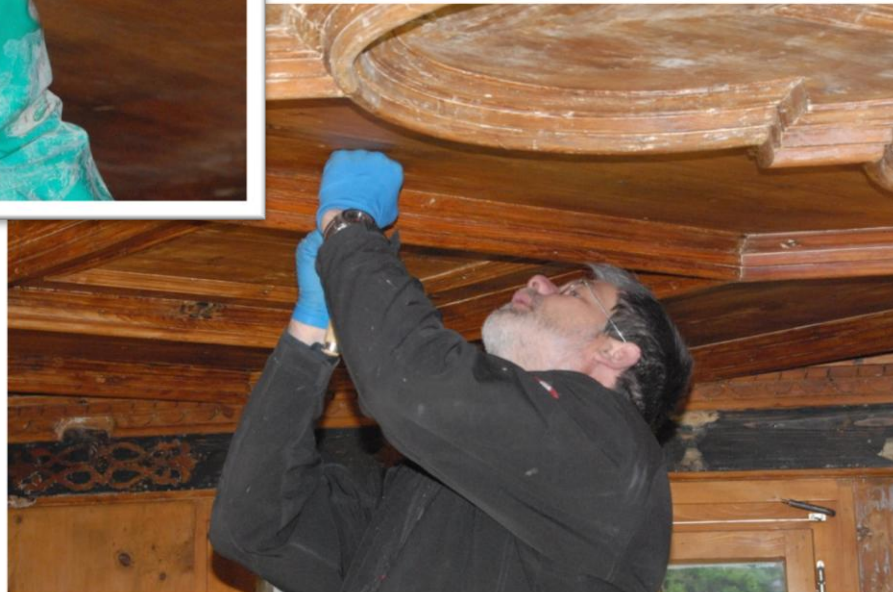
## Chemische Nachreinigung:

Die gesamte Fläche wurde  
mittels eines chemischen  
Lösungsmittels von  
restlichen Fassungsresten  
befreit.

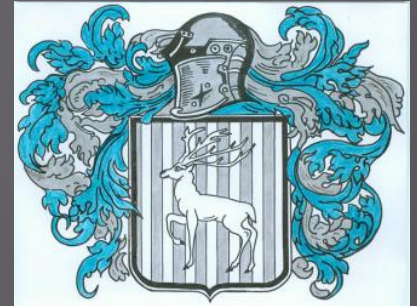
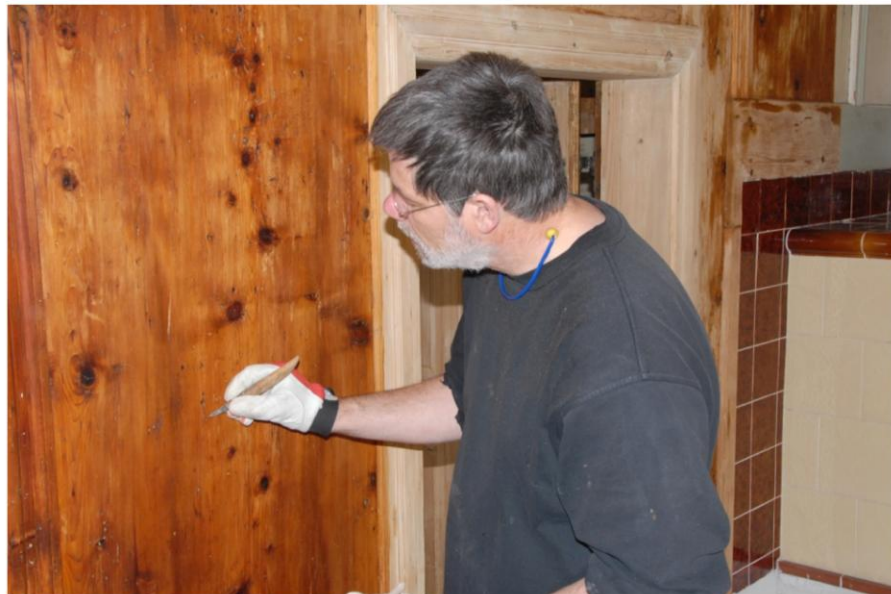
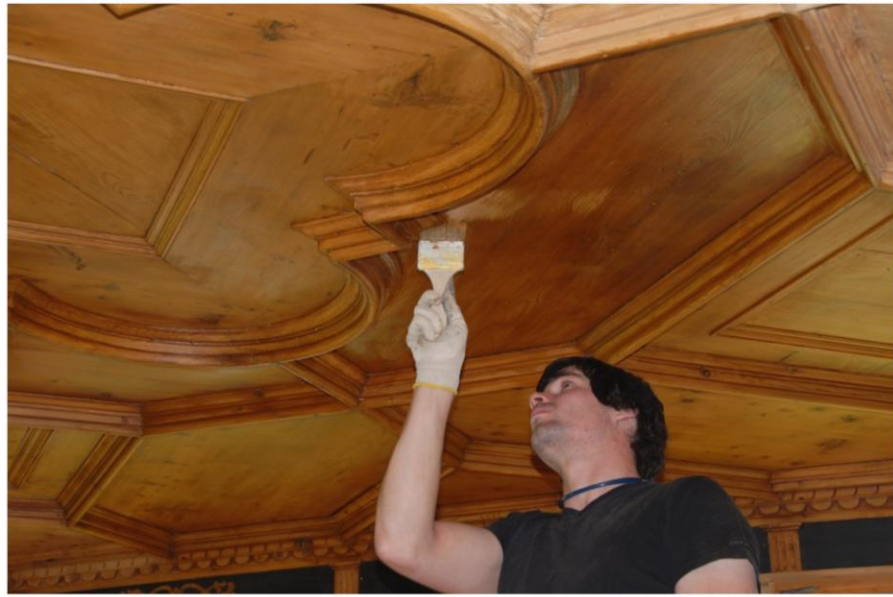
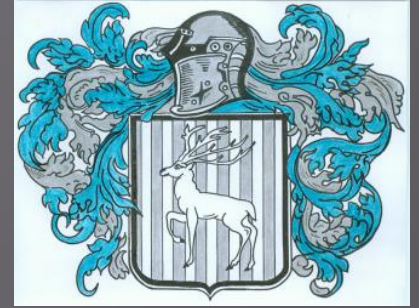
## Endreinigung der Flächen:

Hier mussten auch hunderte von verspachtelten Löchern freigelegt werden.

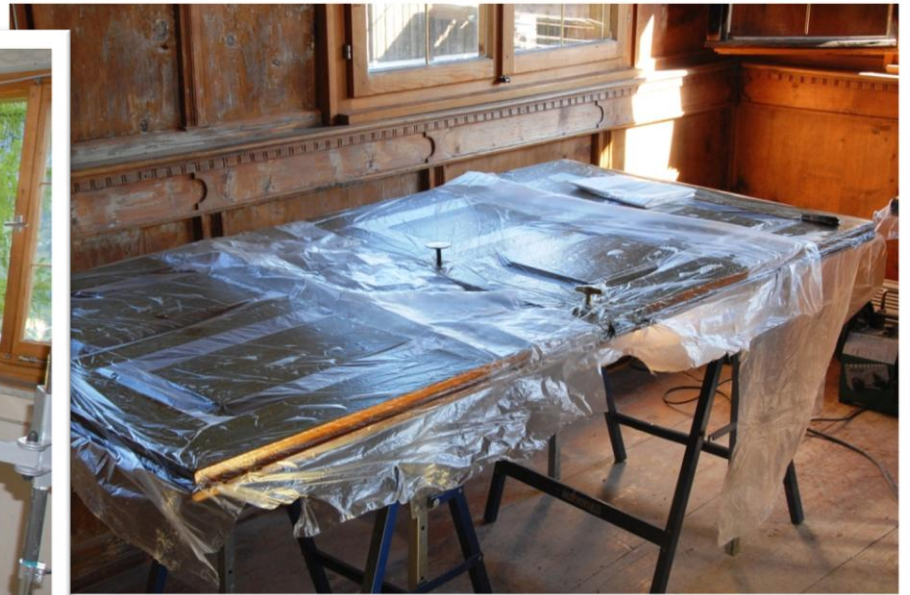
## Freilegen der Türblätter:

Die Freilegung der Türblätter zeigte sich schwieriger als an den Wänden und der Decke  
Die Grundierung hatte Anteile von Kasein in der Matrix.

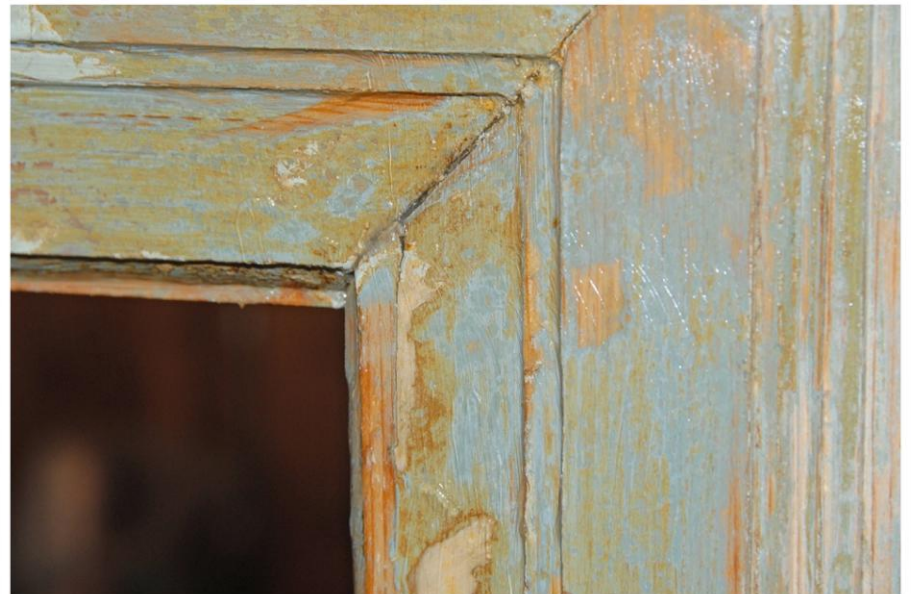
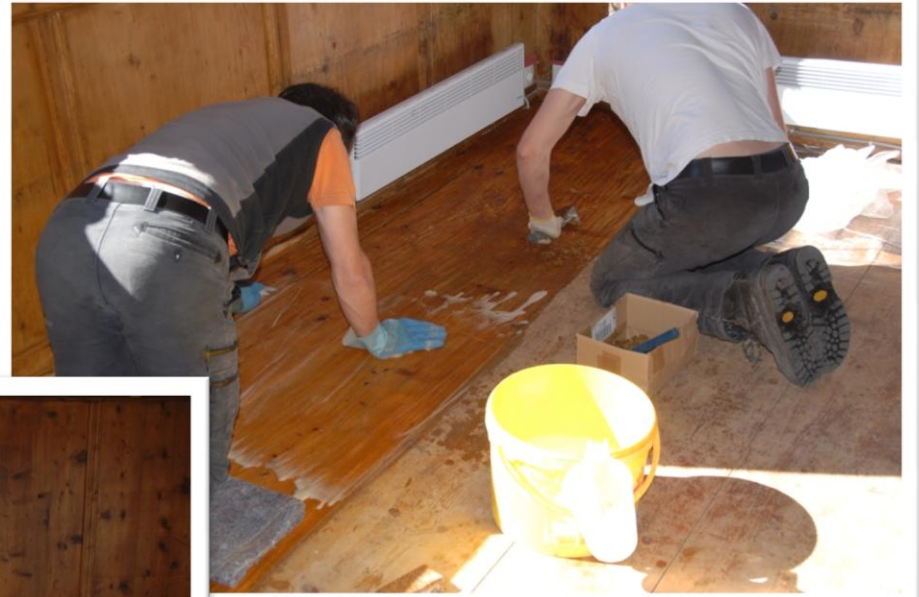
## Boden- Freilegung:

Der Bodenbelag wurde auf die gleiche Weise bearbeitet wie die Raumschale, jedoch ohne Oberflächenbehandlung.

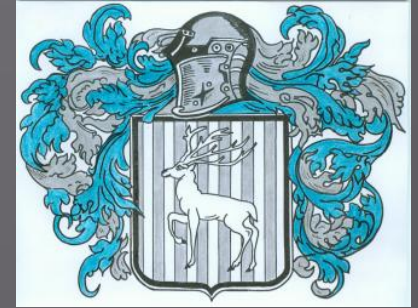
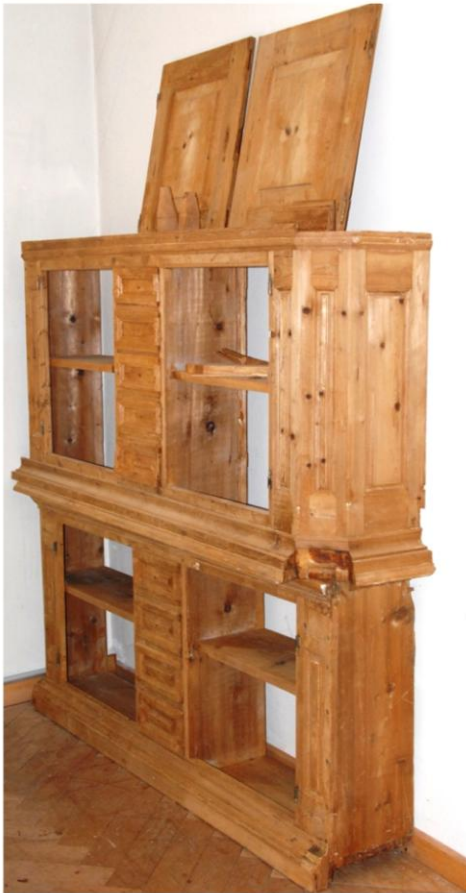
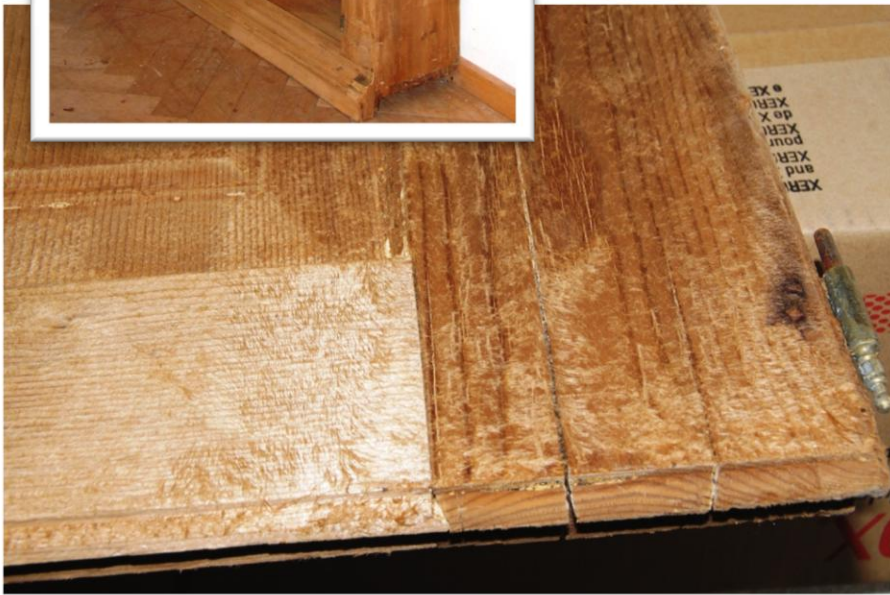
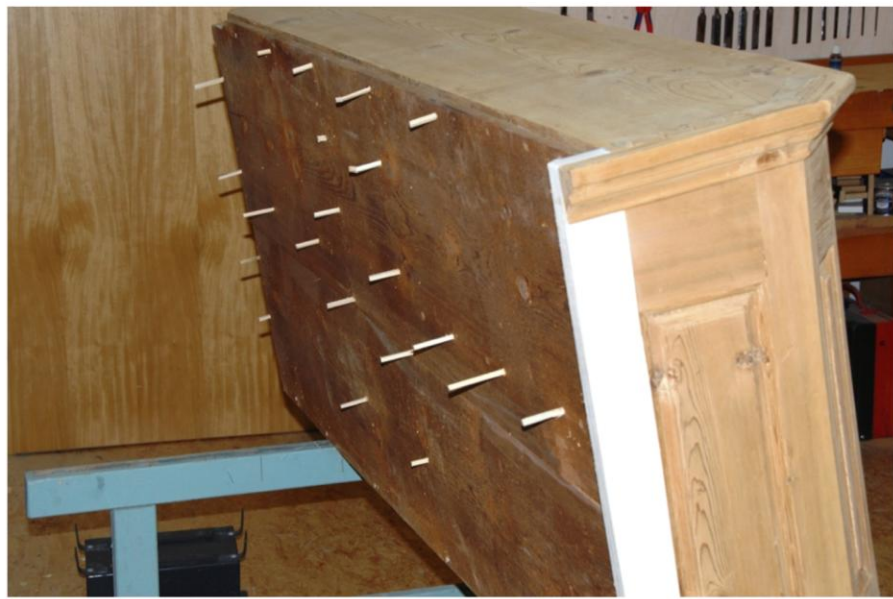
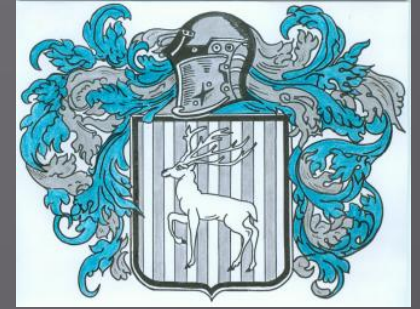
# Der Vorzustand des Stubenkasten:

Der wiedergefundene  
Stubenkasten zeigte sich in einem erbärmlichen  
Zustand. Es konnte nicht geklärt werden  
weswegen der Kasten abgelaugt wurde
