# Die langsame Rückkehr einer in der „Geschichte“ verschwommenen „Geschichte“

Vorgestellt durch:  
Historiker – Restaurator VDR  
Mag. Helge Bartsch

gebaut 1657 - 1658  
 Gemauertes UG  
 darüber Blockbau  
 verschindelt  
 Fachwerk Anbau

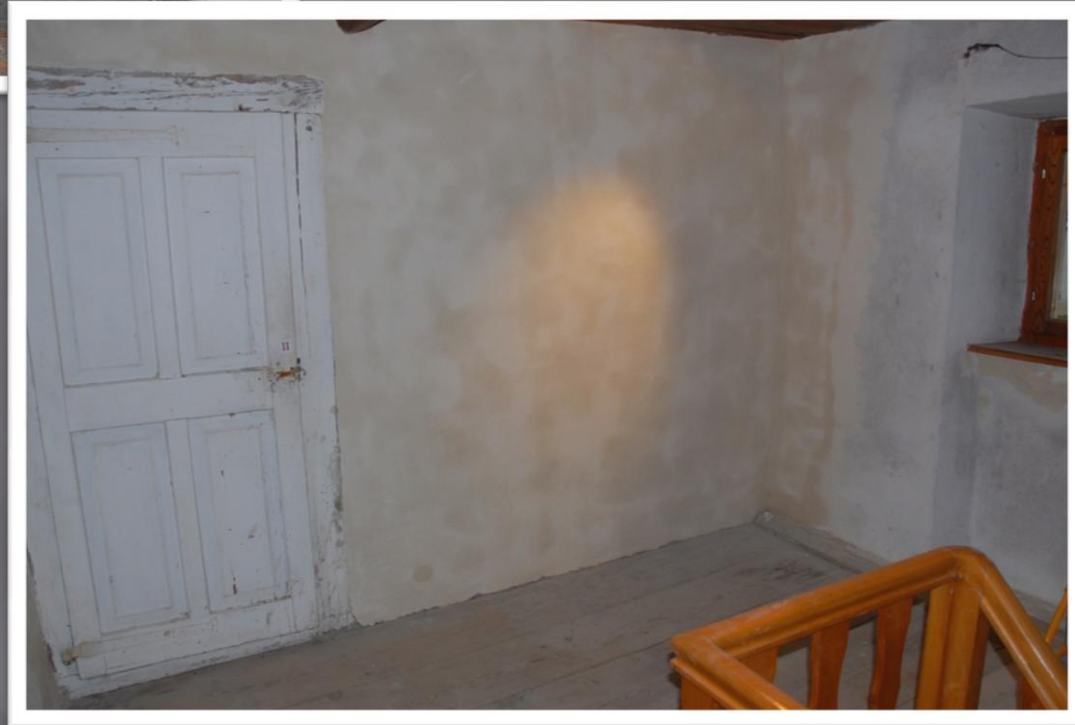
## Der obere Hausgang:

Der obere Hausgang zeigt heute ein nicht mehr ganz homogenes Erscheinungsbild. Der Türenbestand ist im Laufe der Jahre mehrfach verändert worden, wie auch die Treppenausführung.

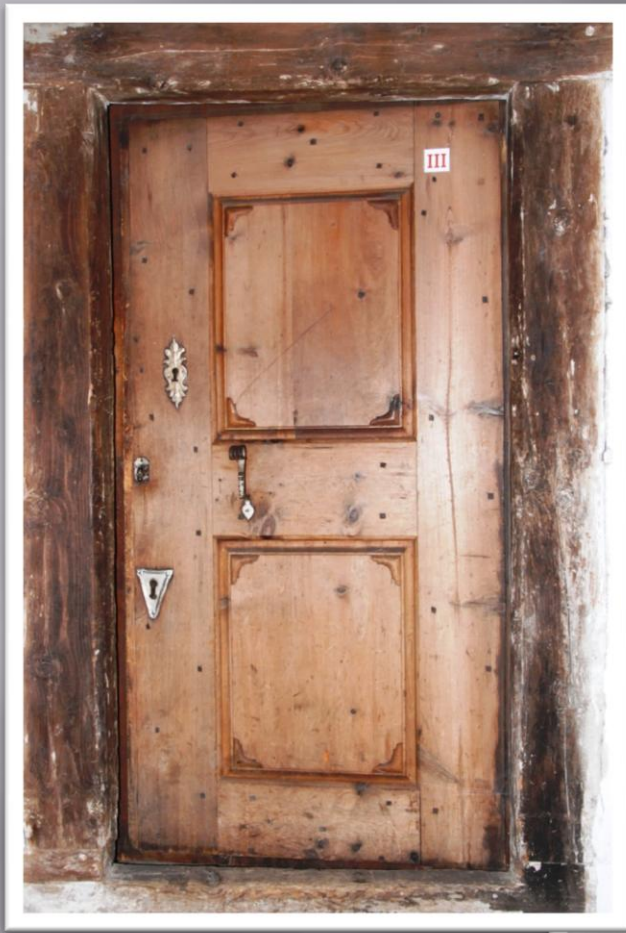
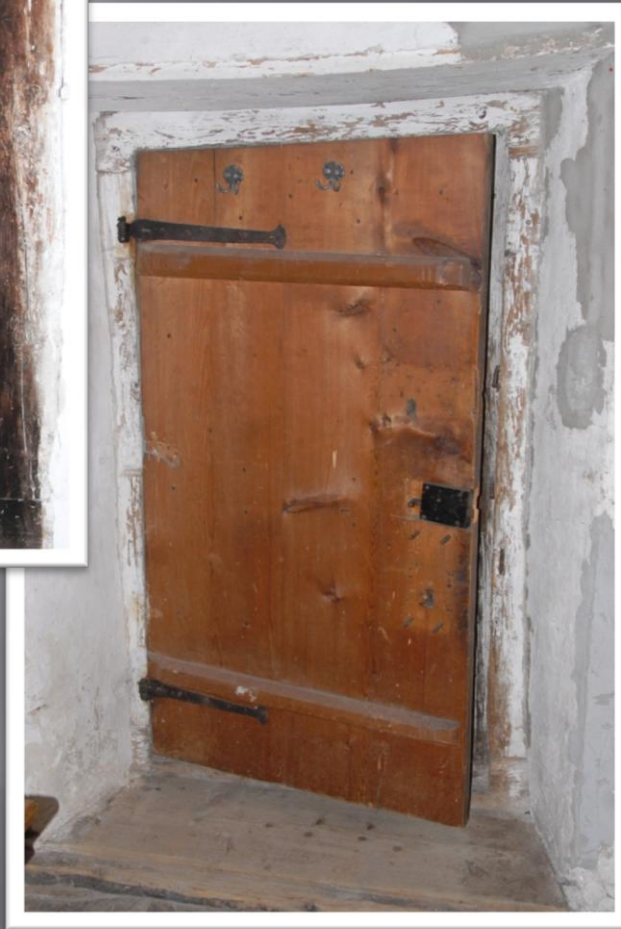
## Tür zur oberen Küche im 1. OG

Die Bretttüre stammt aus der Erbauungszeit 1658. Die äußere Aufdoppelung dagegen aus der ersten Umbauphase 1798. Diese Aufdoppelung ist nicht nachträglich versetzt worden sondern für diese Türe konzipiert gewesen. Wichtig sind auch die Aussagen über frühere Schlösser, ein Fallriegelschloss und ein offenes Eisenschloss

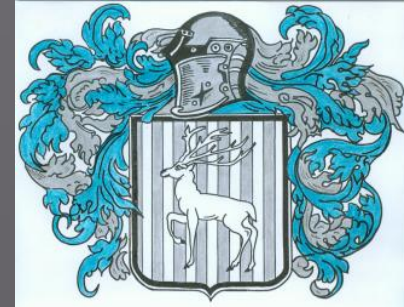
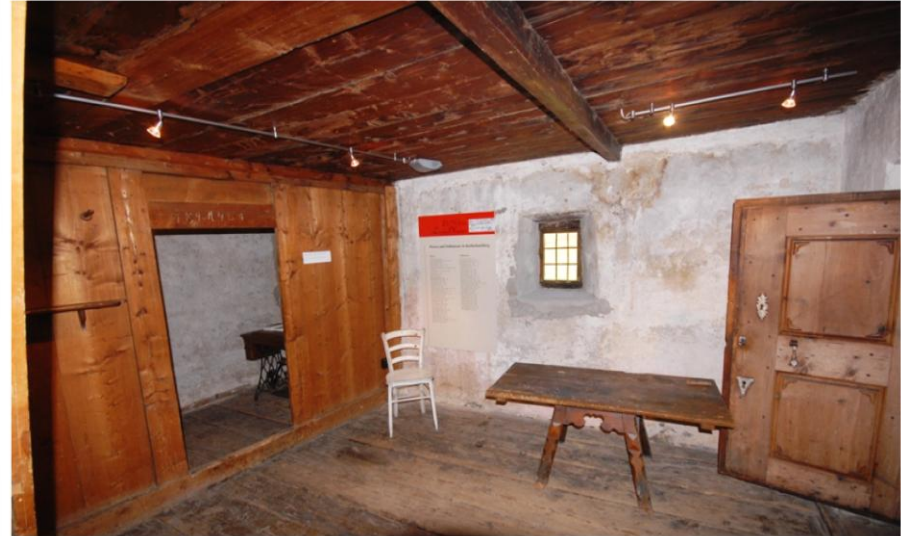
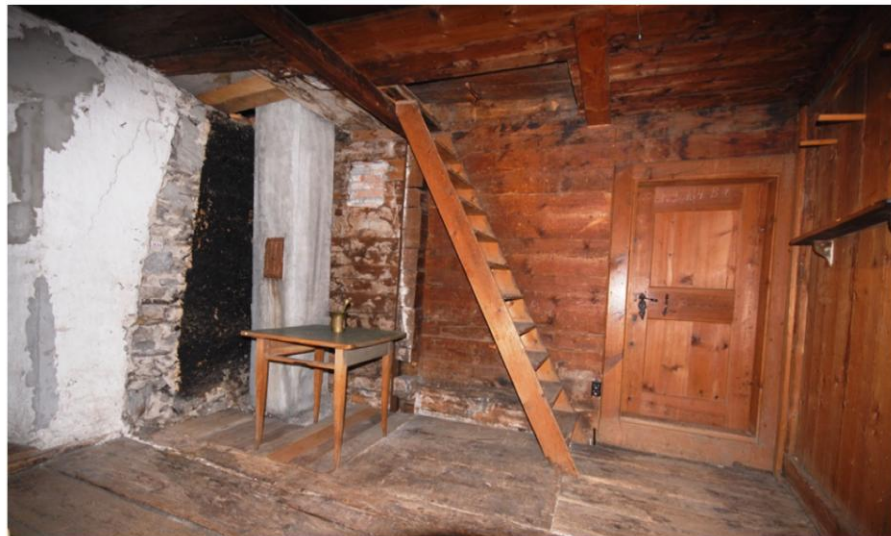
## Die obere Küche im 1.OG

Vom ehemaligen gemauerten Rauchfang sind nur mehr Fragmente vorhanden. Die Abtrennung der kleinen Kammer ist 1798 schräg eingebaut worden. Hier gaben bauliche Vorgaben die Grundlinie vor. Die gesamte sonstige Ausstattung stammt aus der Erbauungszeit.

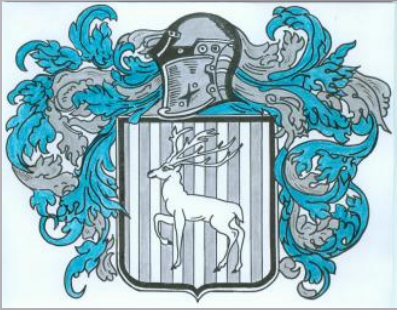
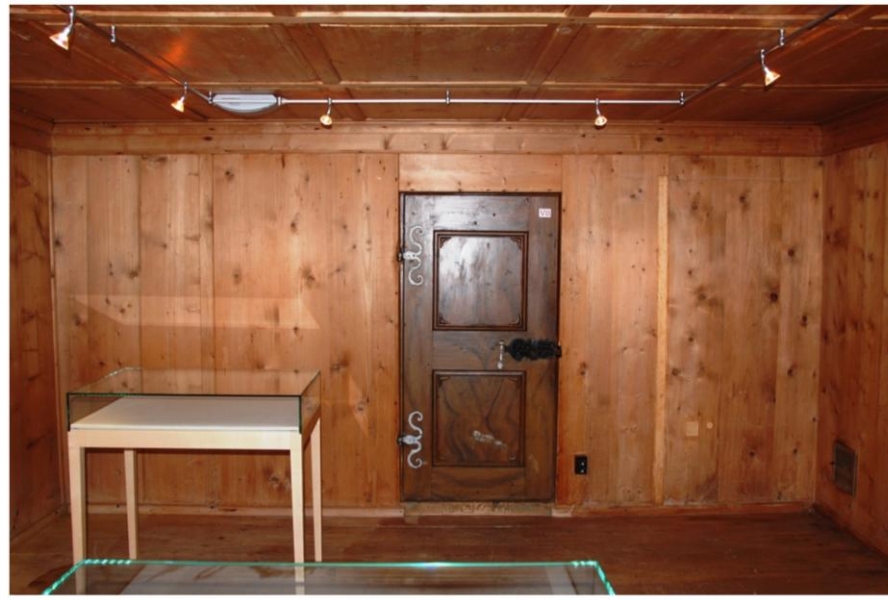
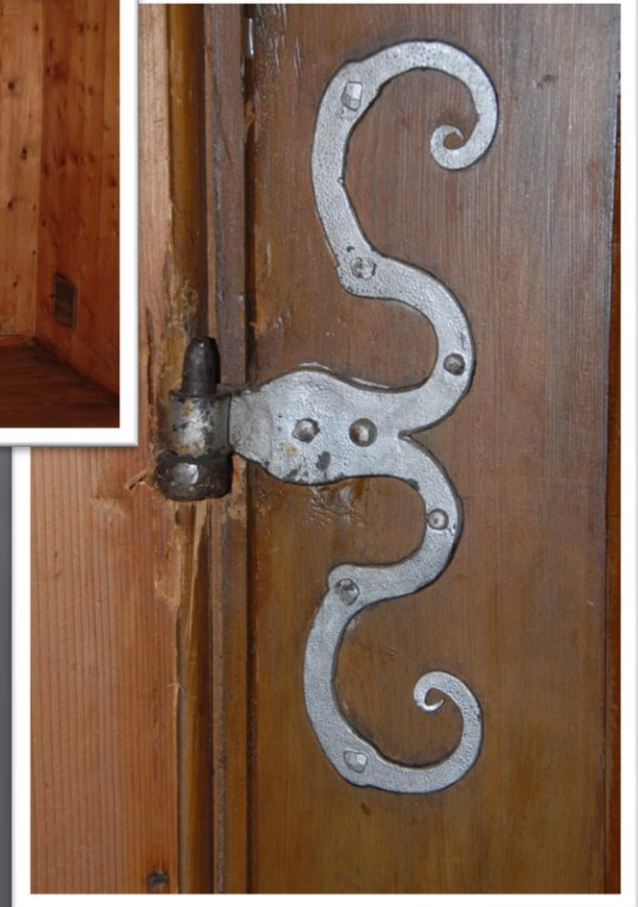
# Die große Kammer im 1.OG.

Wände und Decke stammen aus der Erbauungszeit 1658. Die Türanlage wurde in der ersten Umbauphase 1798 neu eingesetzt, und mit den Beschlägen des 17.Jh. versehen. Die Fassung stammt aus dem 19. Jh.

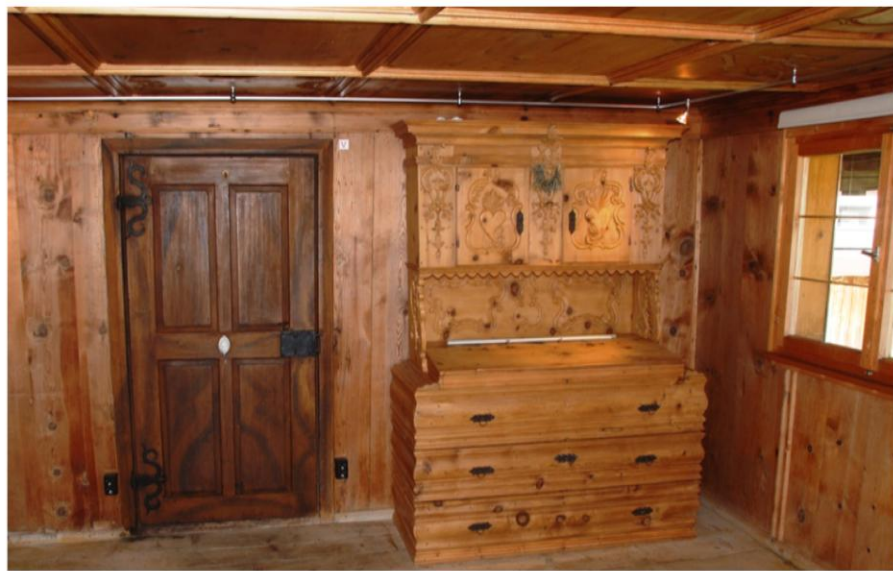
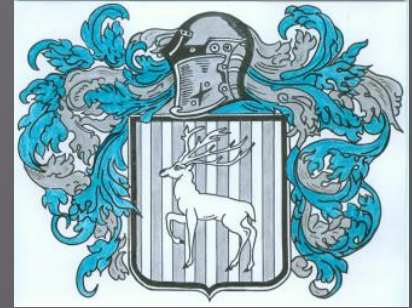
**Die obere Stube:**

Die Wandtäfer der oberen Stube sind bauzeitlich von 1658. Die Profilierung der Wandtäfer ist hier in der gleichen spätbarocken Art gearbeitet wie in der unteren Stube.

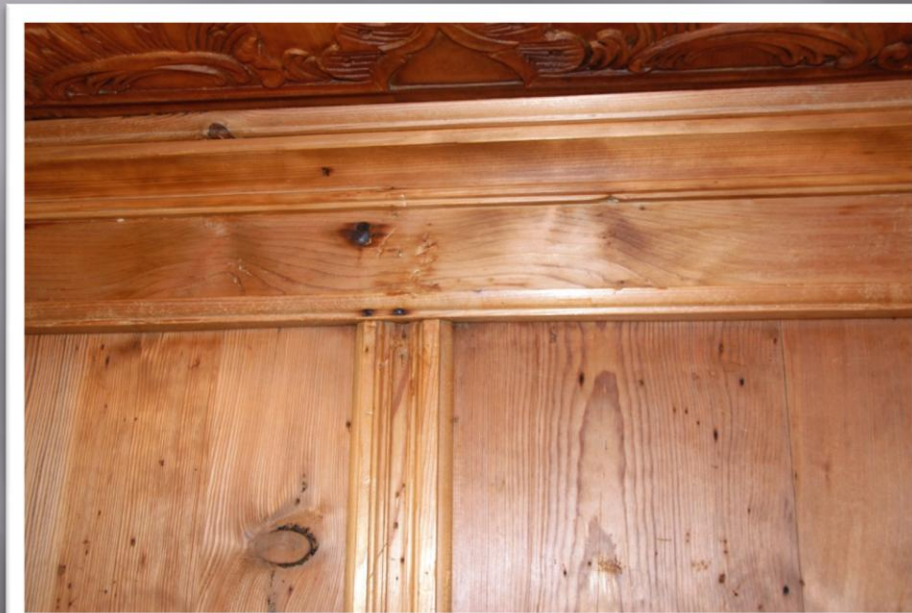
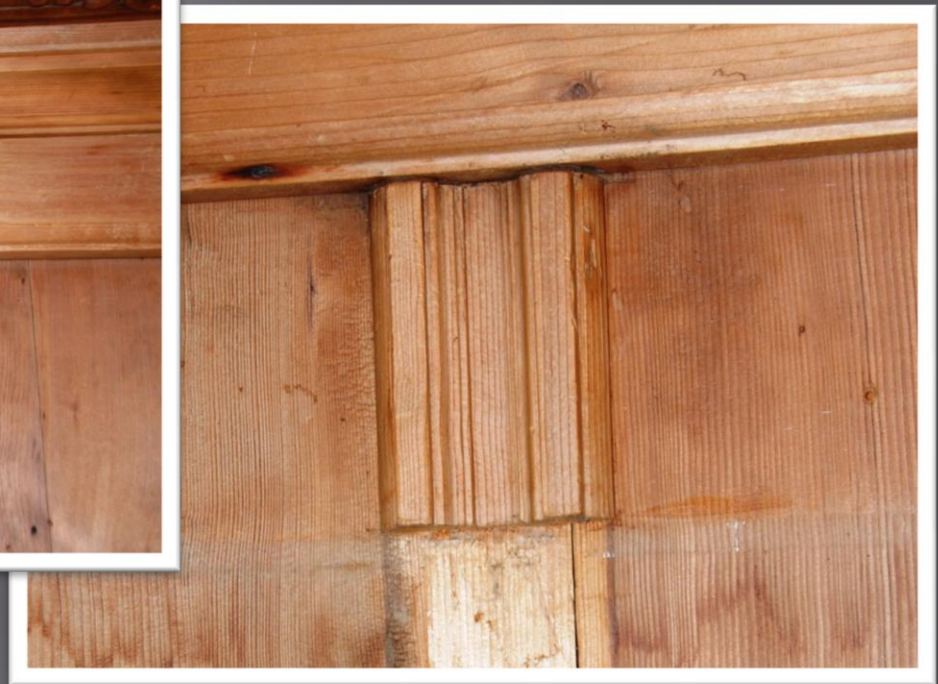
## Die Decke in der oberen Stube

Die unterschiedlich ausgebildeten  
Deckentäfer des Rokokoumbaus von 1798

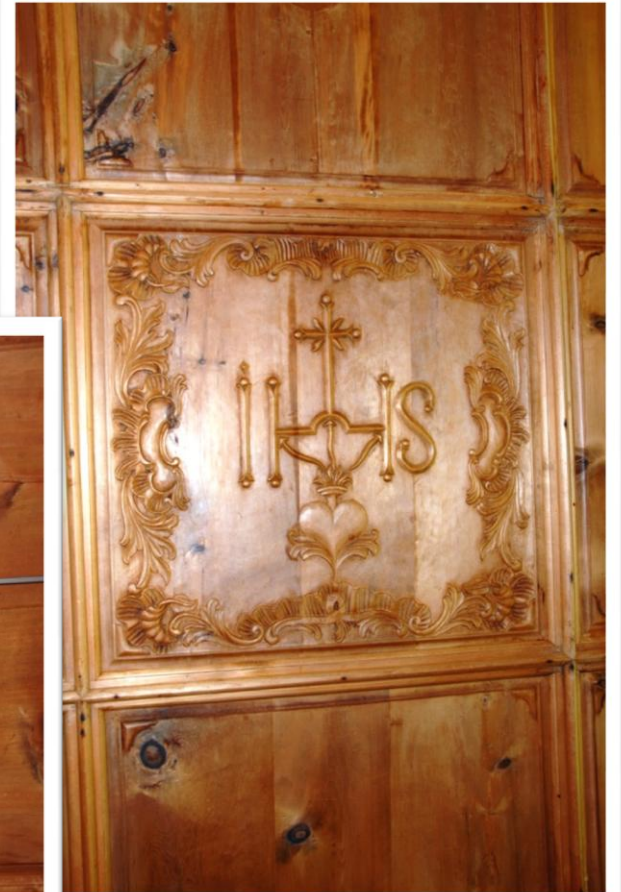
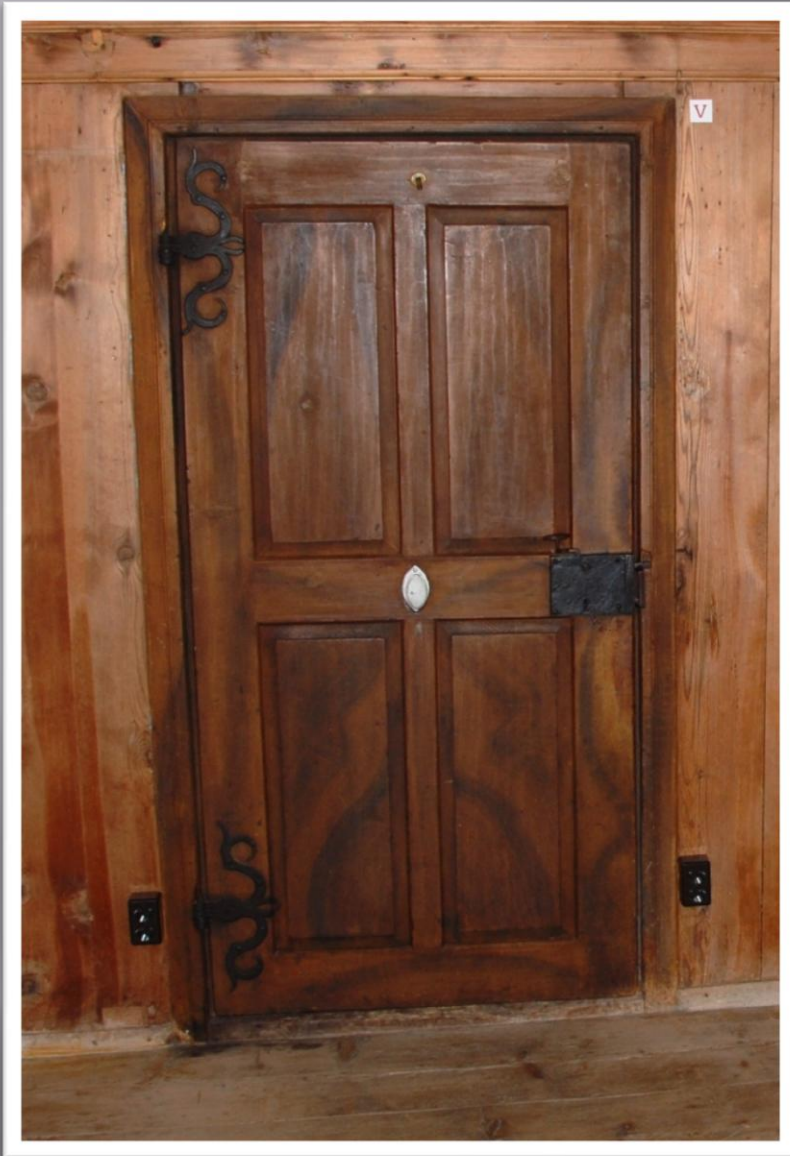
## Die Türen der oberen Stube:

Links ist die Türe zum Hausgang mit den ursprünglichen barocken Bändern versehen. Das Kastenschloss gehört in die Zeit des Türeinbaus 1840.

Rechte die Türe zur großen Kammer, hier sind ebenfalls die Bänder wiederverwertet worden und das Schloss dem Zeitgeist von 1840 entsprechend neu.
