# KONZEPTENTWICKLUNG UND RESTAURIERUNG EINER GOTISCHEN HALLENDECKE VON 1474 FELDKIRCH –VORARLBERG NEUSTADT 14

**Bartsch Restaurierungen**  
**Baudenkmalpflege – Holzobjekte**  
Raffael Bartsch  
Restaurator, Zimmerermeister  
Immenstadt Allgäu.

Vorgestellt durch:  
Mag. Helge Bartsch  
Historiker und Restaurator VDR

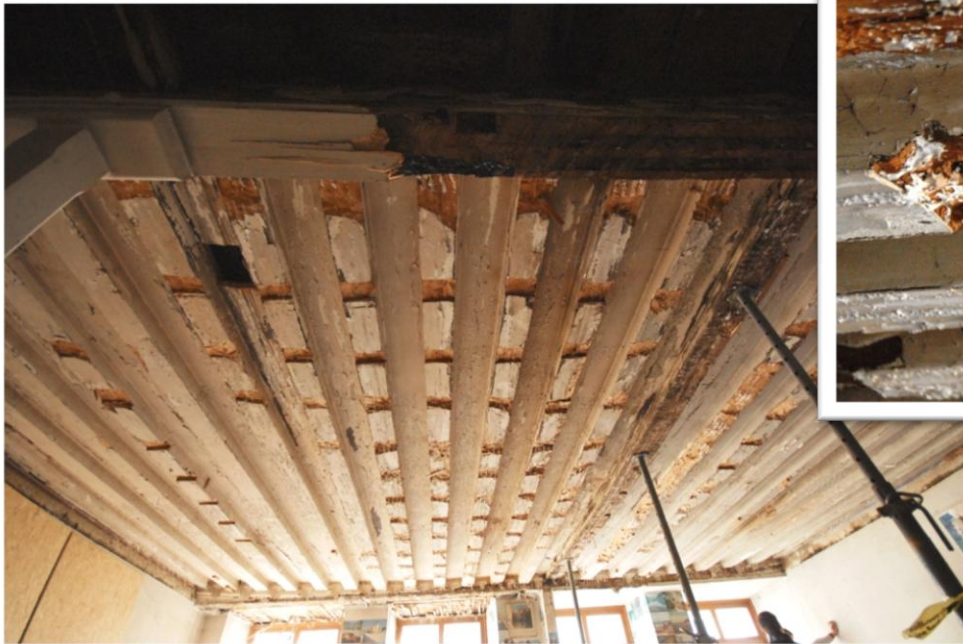
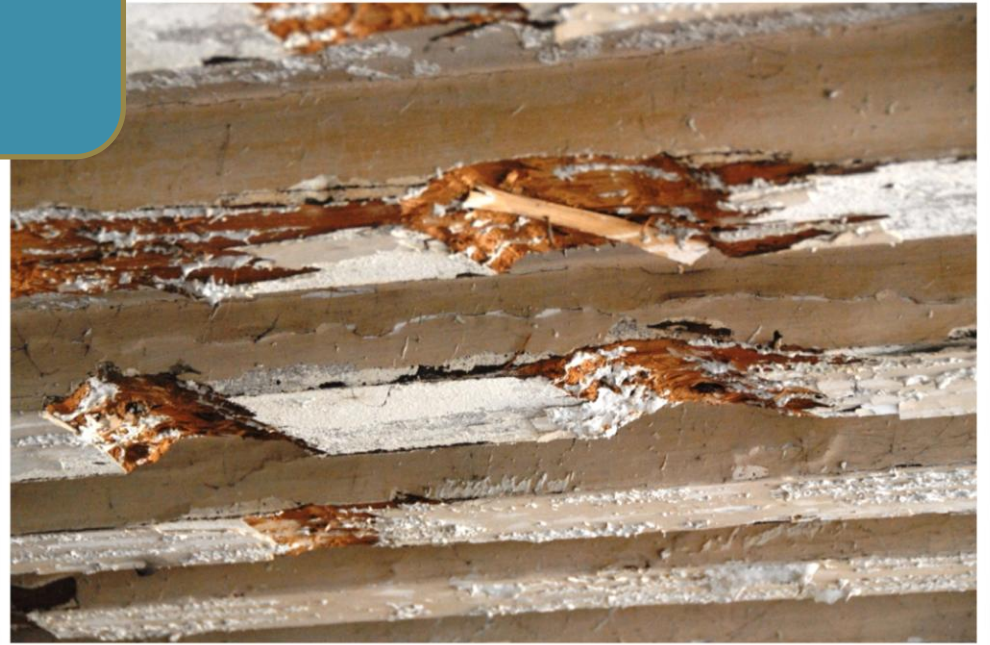
# Die vorgefundene Situation:

Nach der Abnahme der nachträglich  
abgehängten Deckenkonstruktion zeigte  
sich eine stark geschädigte gotische  
Balken – Bohlendecke

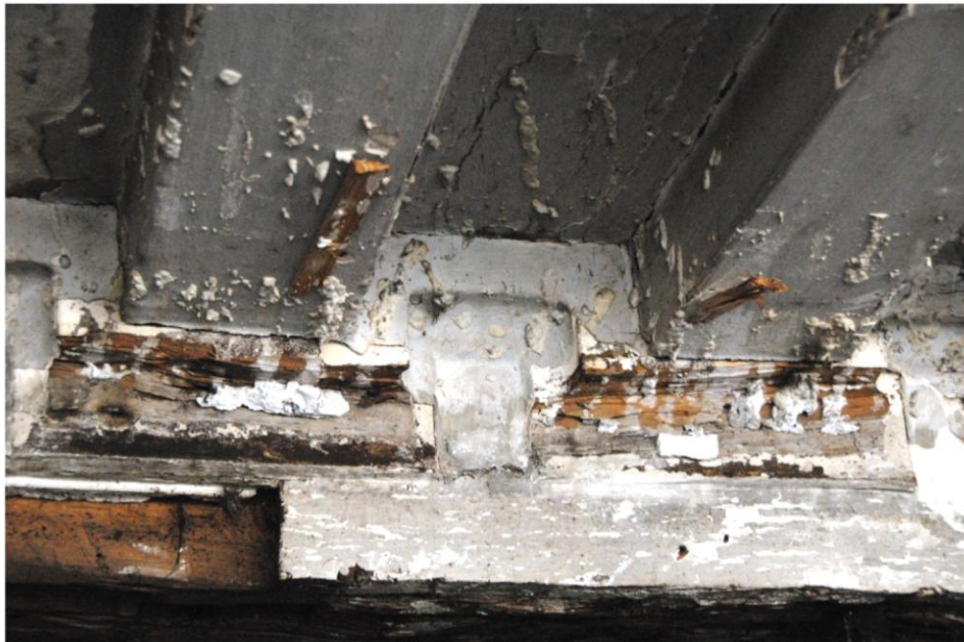
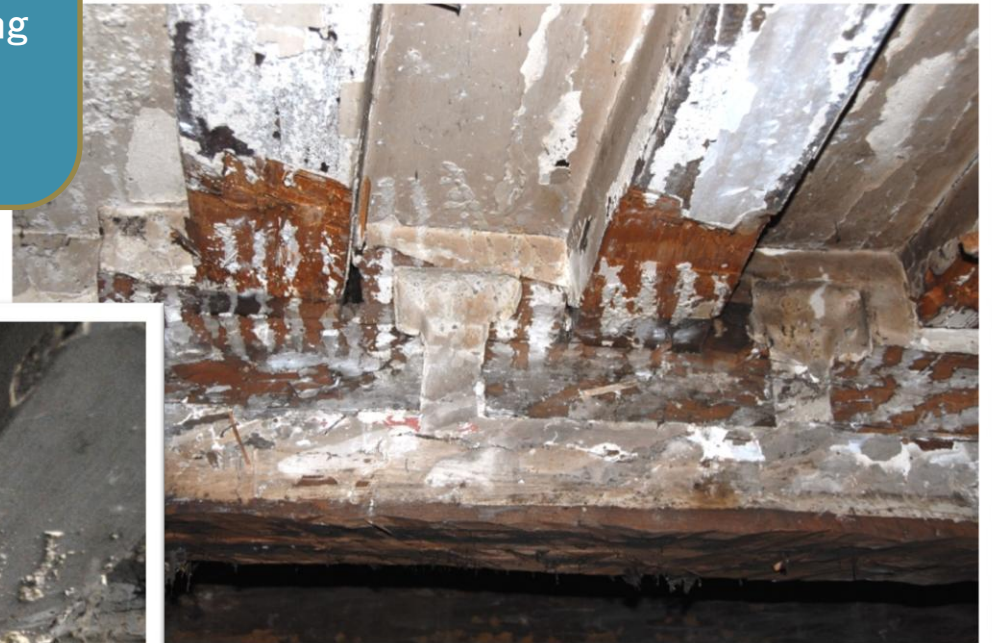
# Schädigung der Streichbalken:

Das die Balkenköpfe umfassende Hohlkehlmäander wurde weitgehend durch Abbeilung zerstört. Hierdurch ging der wesentliche Schmuck dieser Deckenanlage verloren.

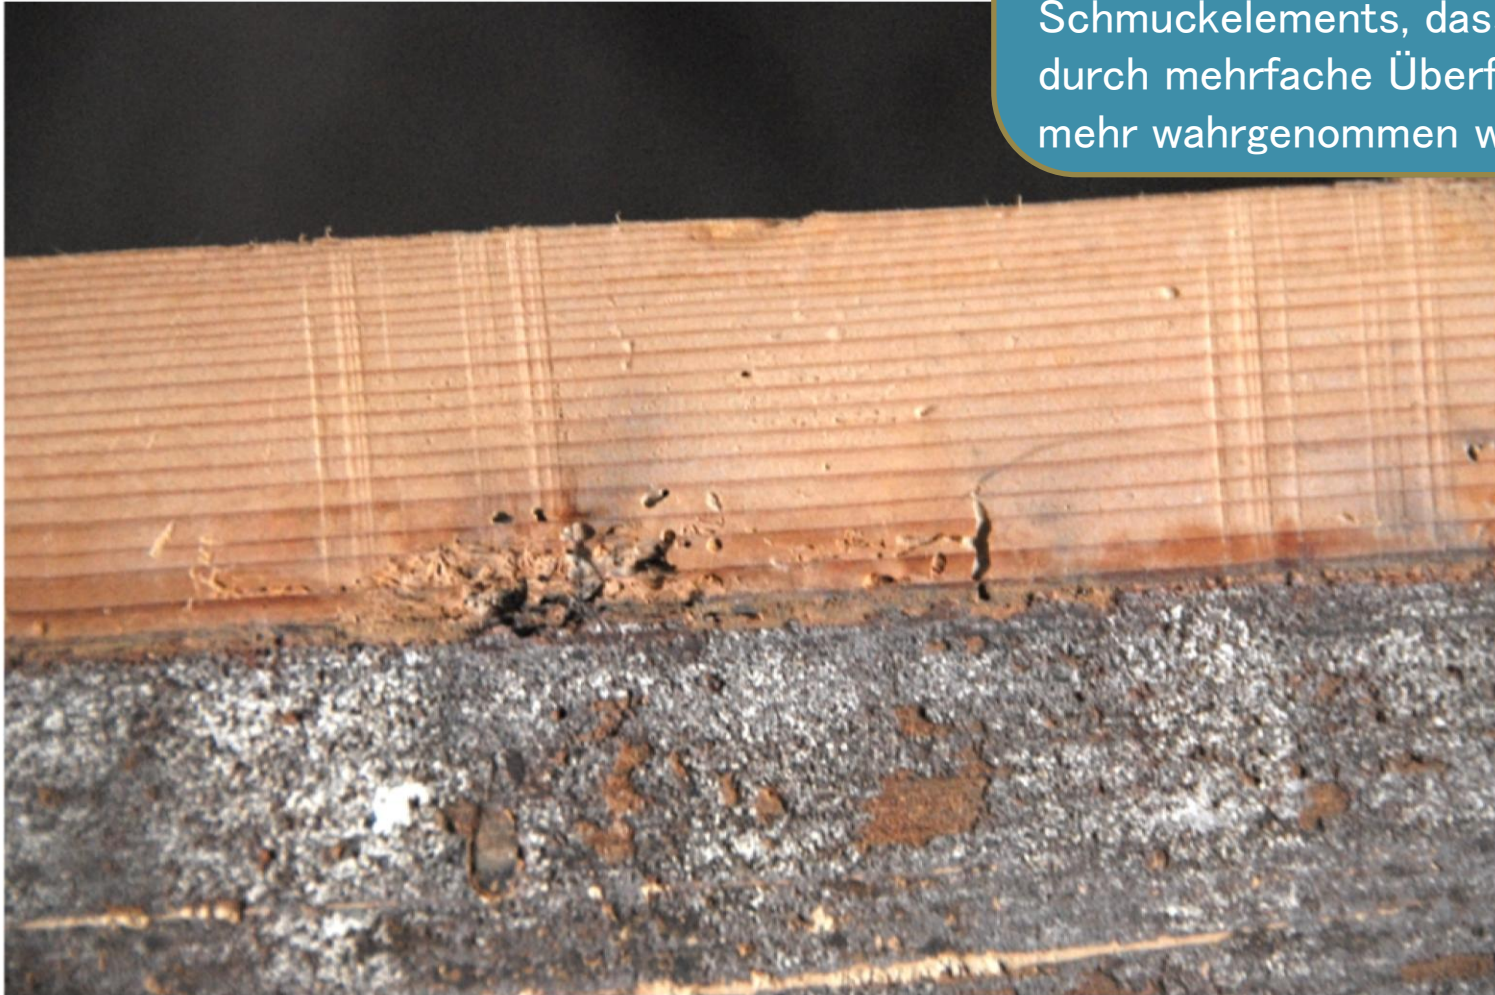
An den Rändern der eingeschobenen Bohlenbretter zeigten sich eingedrückte Streifen. Diese unscheinbaren Spuren sind Teil eines wichtigen gotischen Schmuckelements, dass jedoch durch mehrfache Überfassung nicht mehr wahrgenommen werden kann.

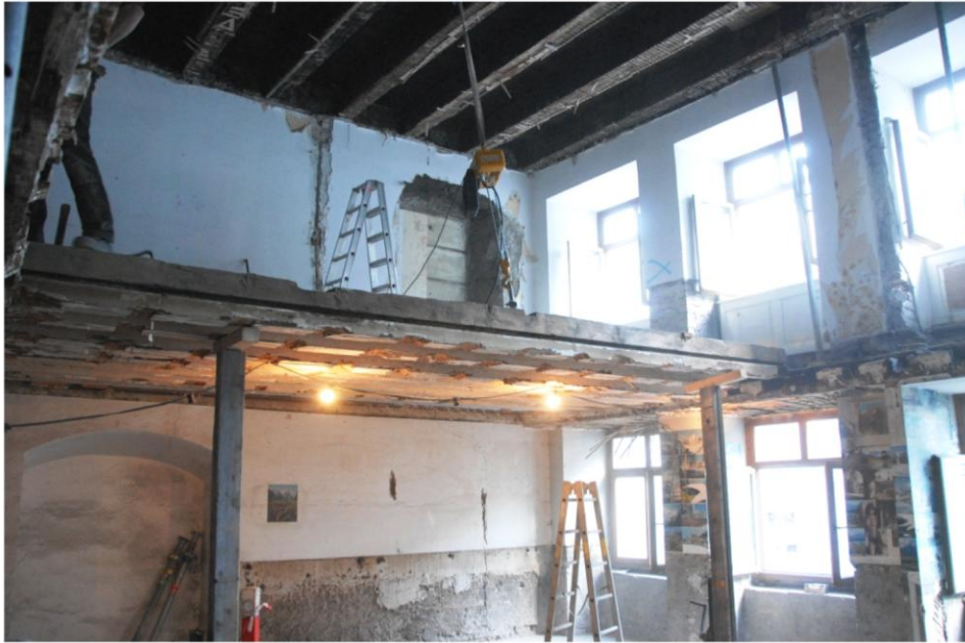
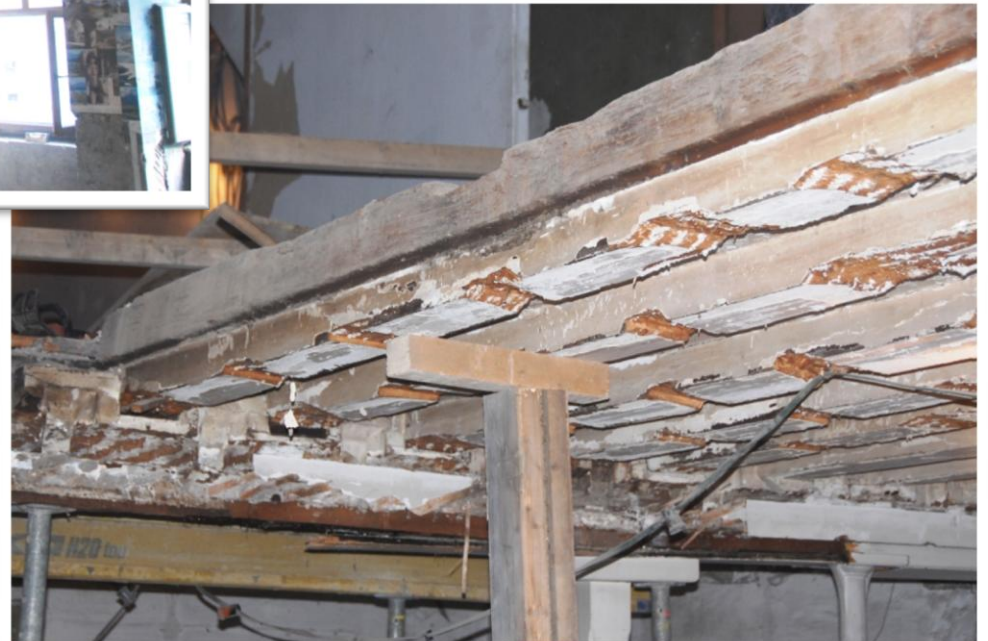
# Ausbau der Deckenanlage:

Die Deckenanlage wurde Balken für Balken mit einem Kran aus dem Bestand entnommen und im EG vorgelagert.

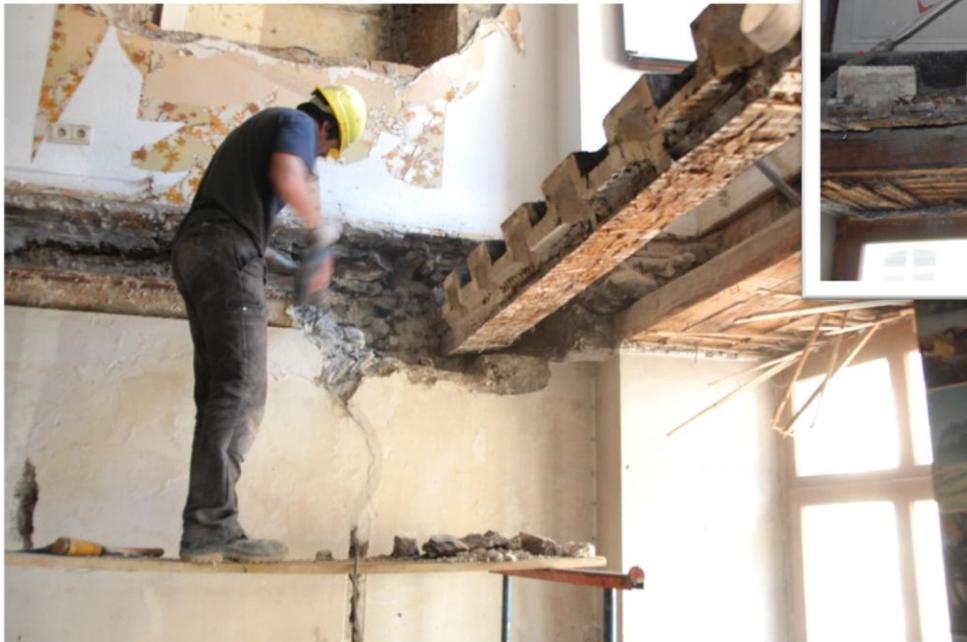
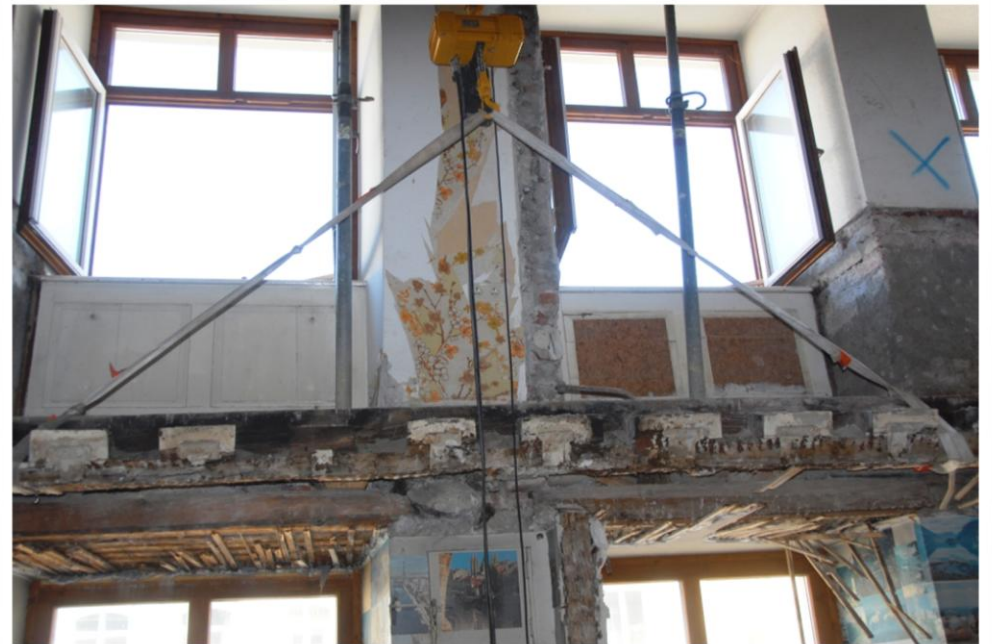
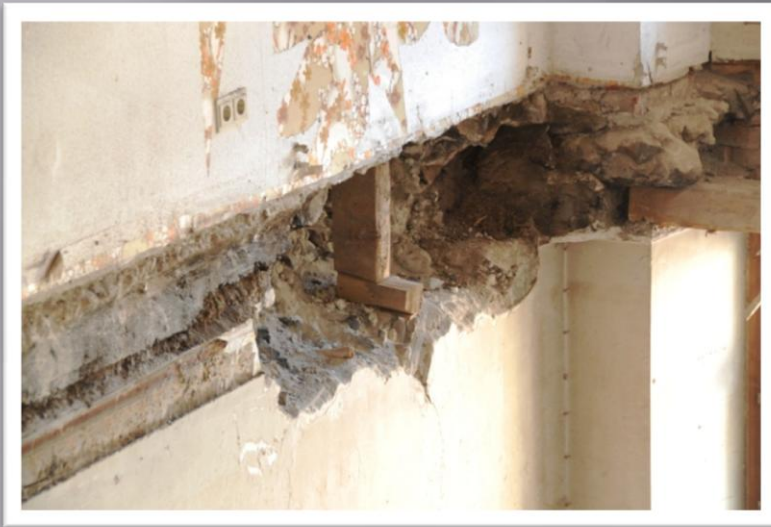
## Ausbau des großen Streichbalkens:

## Lagerplatz nach dem Ausbau im Bereich des Saales

Die große  
Mauerausparung  
(1,5 m Breite, 0,4 m Tiefe)  
im Bereich des großen  
Streichbalkens, mit  
notdürftiger Unterkeilung  
der darüber liegender  
Wandscheibe.

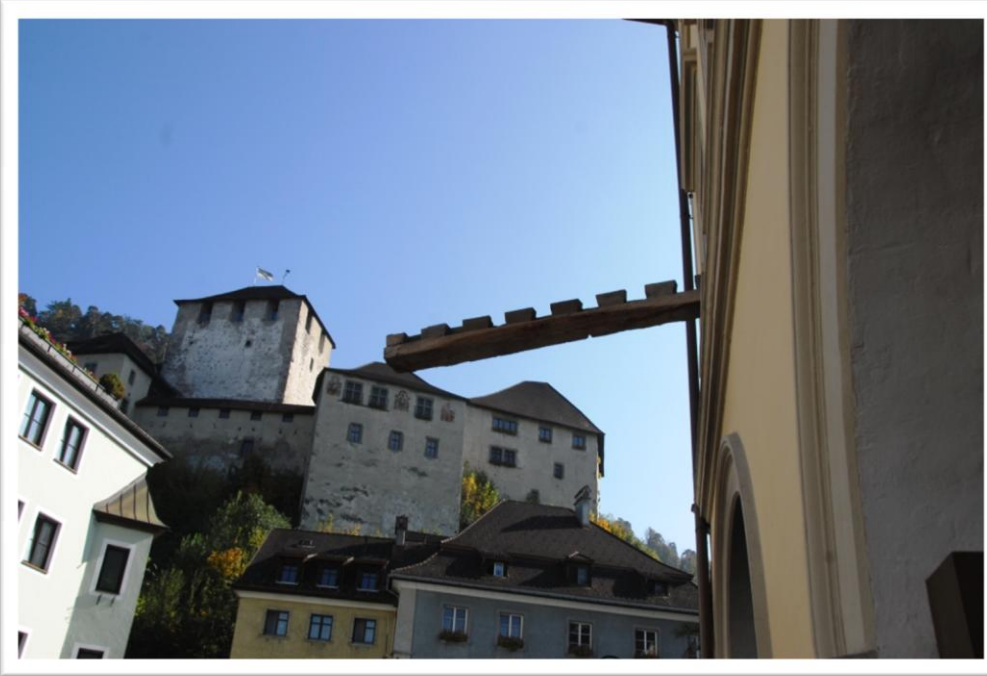
# Abtransport der Deckenanlage zur Restaurierung:

Mittels Kranwagen wurde die Deckenanlage am 08.10.2010 in die Halle der Fa. Lot & Wucher gebracht

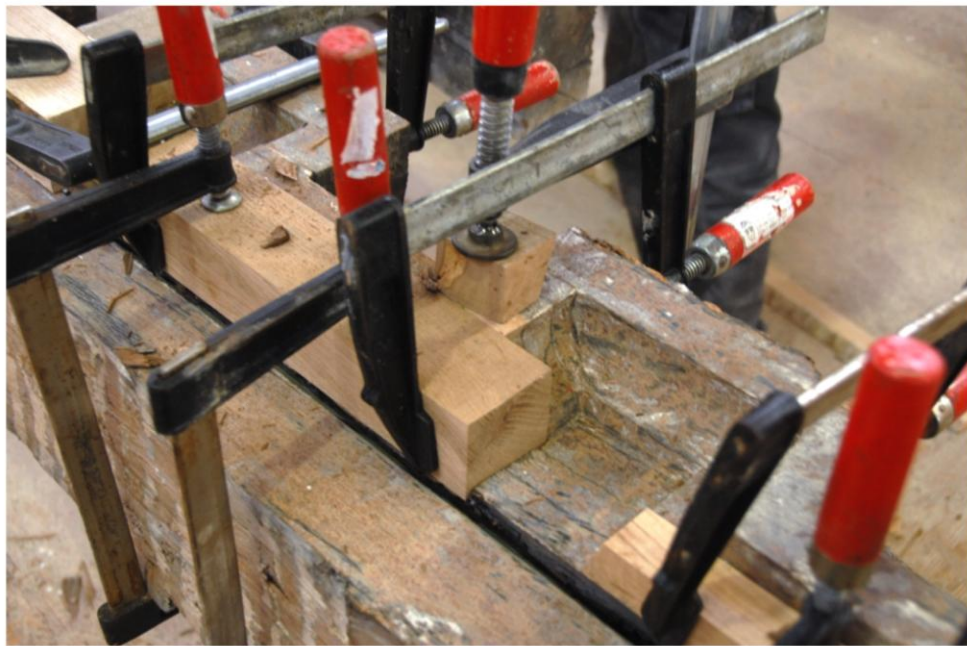
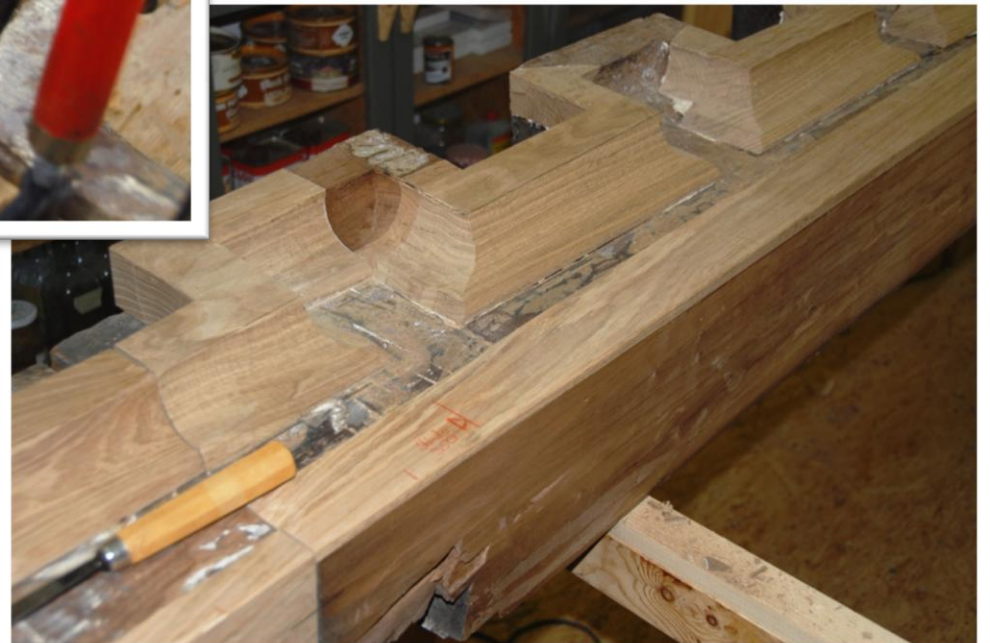
# Rekonstruktion des zerstörten Hohlkehlmäanders:

Unten ist die gestoßene Stelle der zwei Streichbalken zu sehen.

Alle Fehlstellen im Bereich der zerstörten Mäander wurde schadensnah mit Eichenholz ausgeleimt und von Hand nachgeschnitzt.

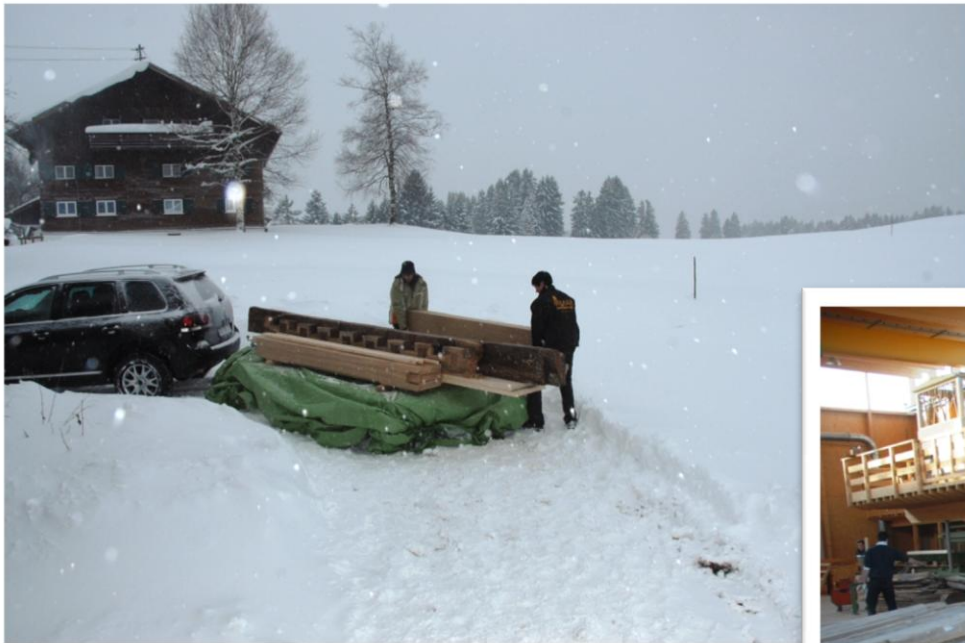
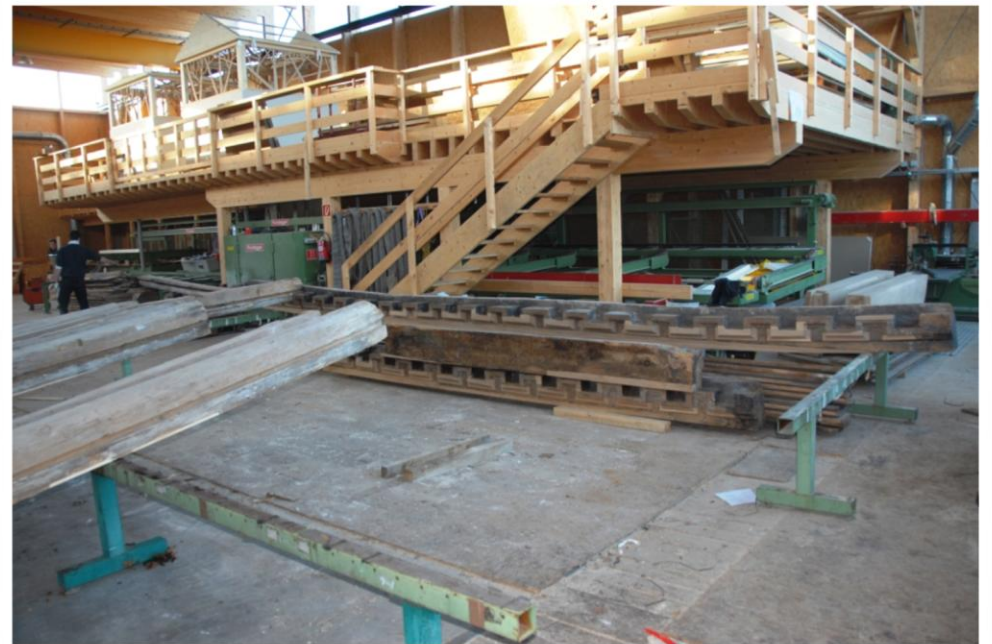
# Rücktransport der rekonstruierten Bohlenwand und der beiden substanzrestaurierten kleinen Streichbalken der Innenwand nach Feldkirch

Zusammenbau der gesamten Deckenanlage in den Räumen der Fa. Lot & Wucher.

Rücktransport am 29.11.2010  
in heftigem Schneetreiben

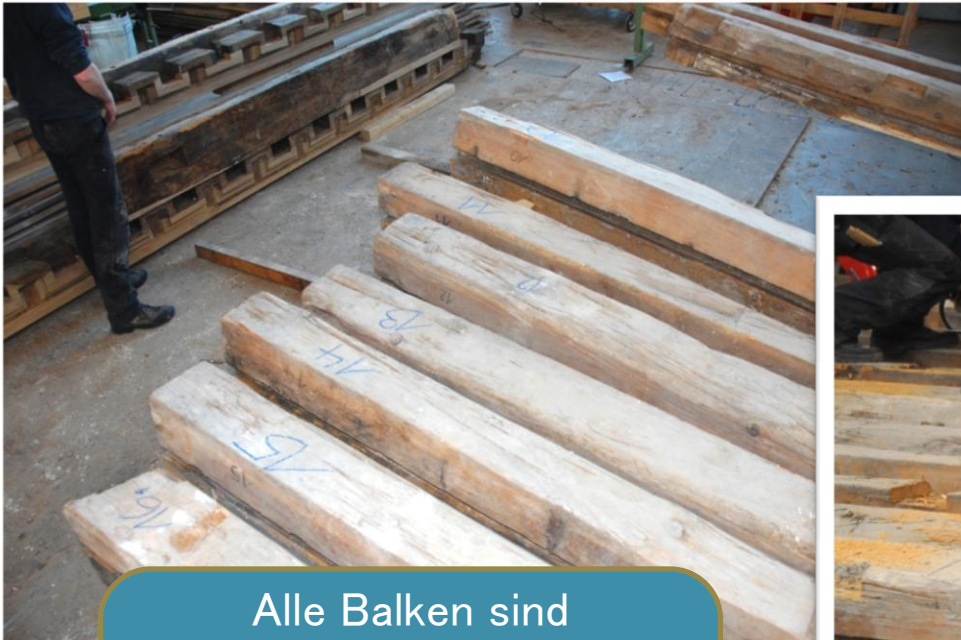
# Die ausgelegte Deckenanlage:

Alle Balken sind  
nummeriert und können  
exakt zugeordnet werden.  
Die Durchhängung der  
Decke beträgt 73 mm

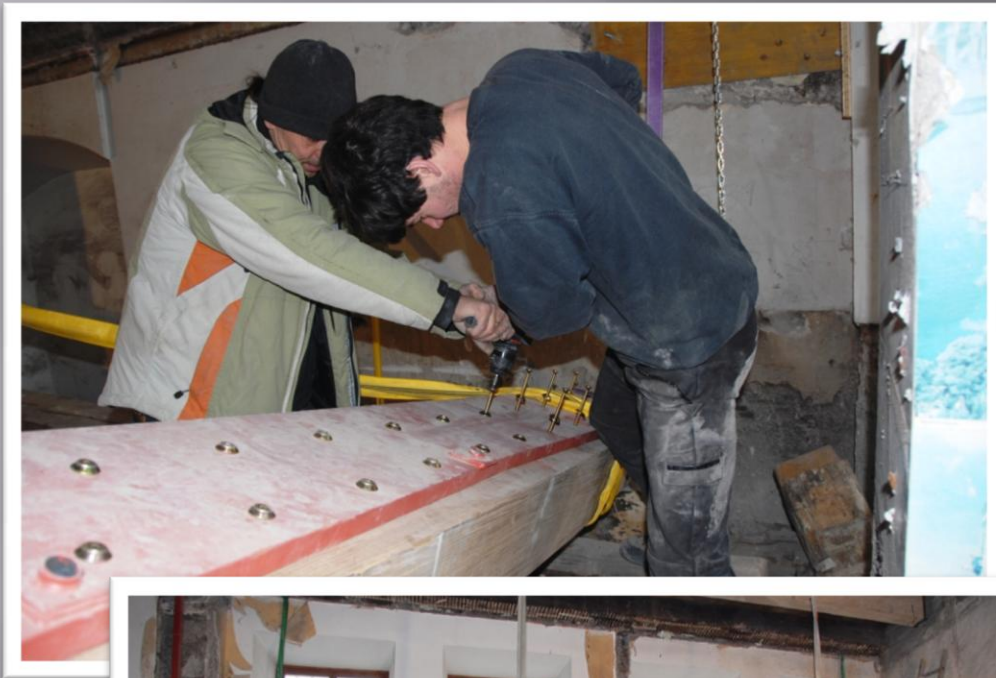
## Einbau des großen Streichbalkens

Einbau des inzwischen  
über 1t schweren  
Streichbalkens. Hierzu  
wurden drei Kräne  
eingesetzt. Auf der  
Rückseite des  
Streichbalkens befindet  
sich jetzt eine massive  
Stahlplatte zur  
Verbesserung der Statik.

Das Aufschrauben der  
Stahlplatte konnte nur  
nachträglich geschehen.  
Zusammengesetzt konnte  
der Balken nicht in das  
Gebäude eingebracht  
werden.

Der große Streichbalken  
sitzt an seinem Platz in der  
Fensterwand.

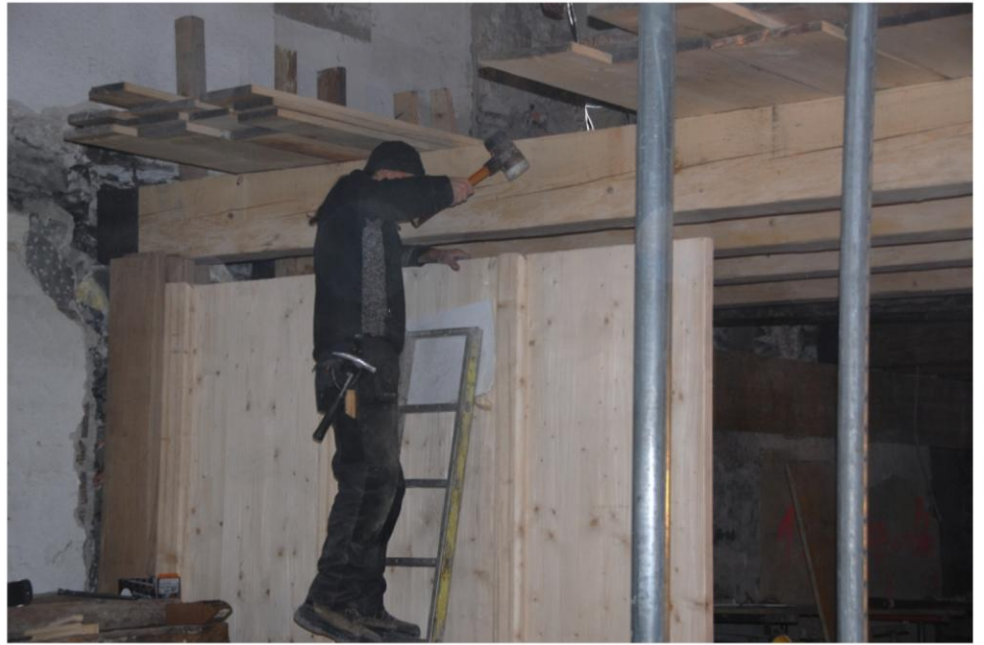
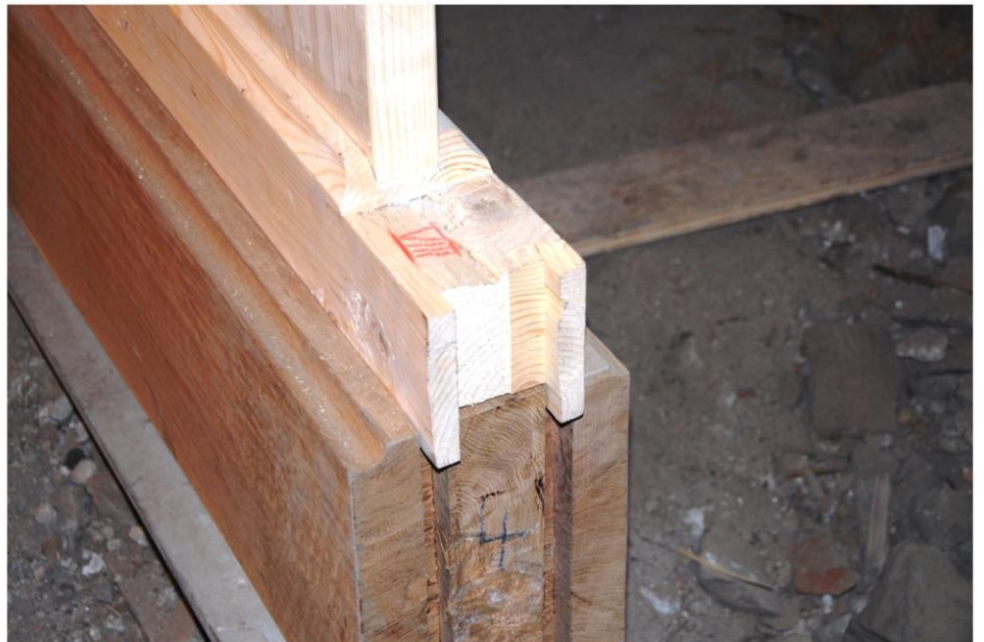
## Aufstellen der Bohlenwand

Das Zusammensetzen der  
Bohlentäfer und ein Detail der  
konstruktiven Bauart mit gut  
zu erkennenden  
Doppelnut – Zapfen.

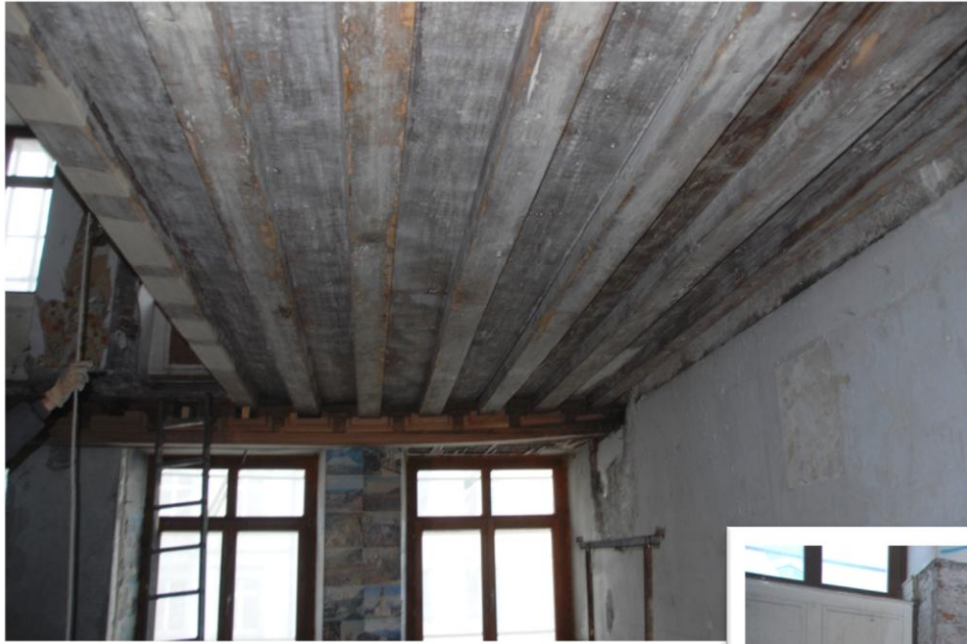
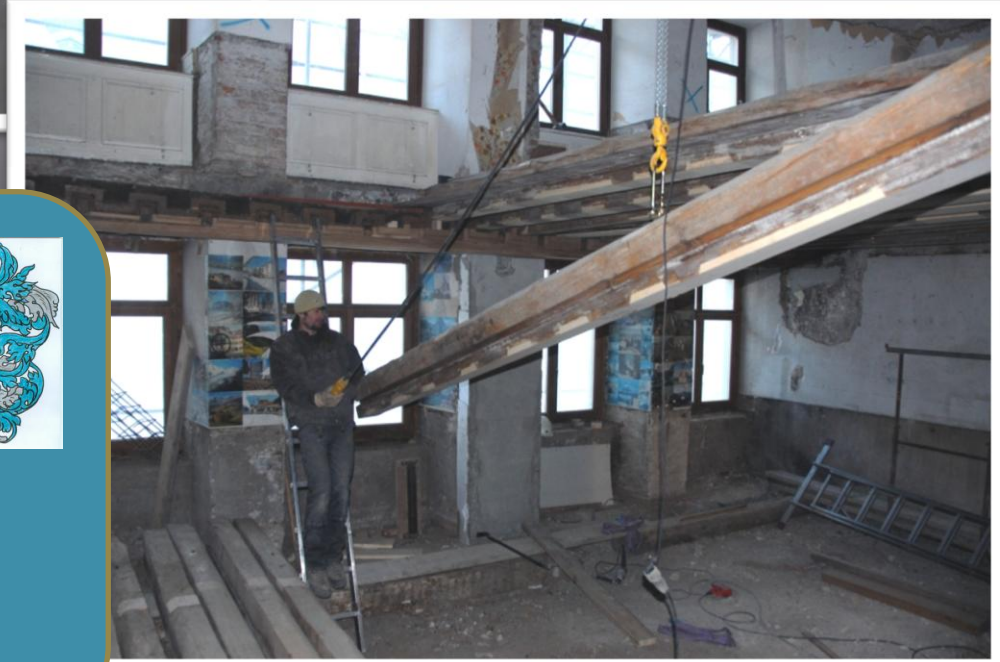
Einsetzen der  
Deckenbalken und der  
Zwischenbohlen

Der zweigeteilte Streichbalken wurde nach Aufstellung der gesamten Wand in den Doppelnut – Zapfen eingelassen. Links unten der aufgesetzte Balken fertig zum einhängen der Deckenbalken.

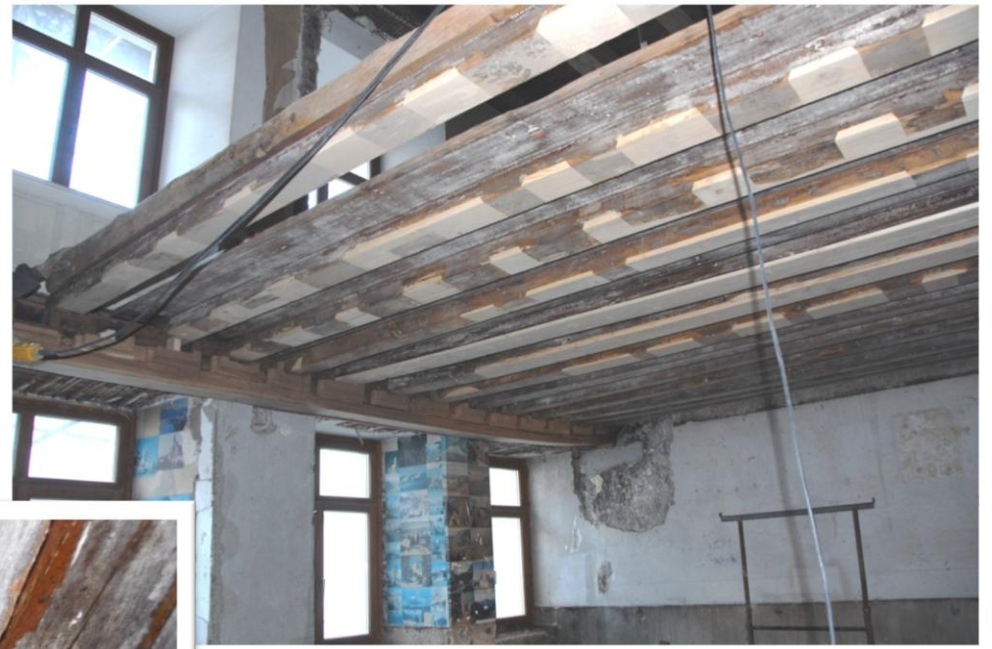
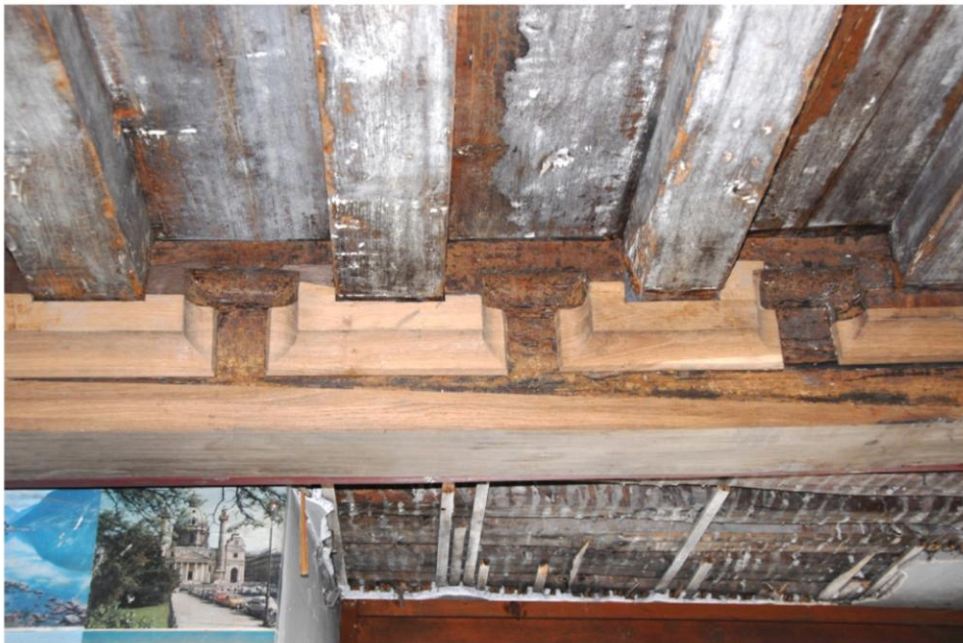
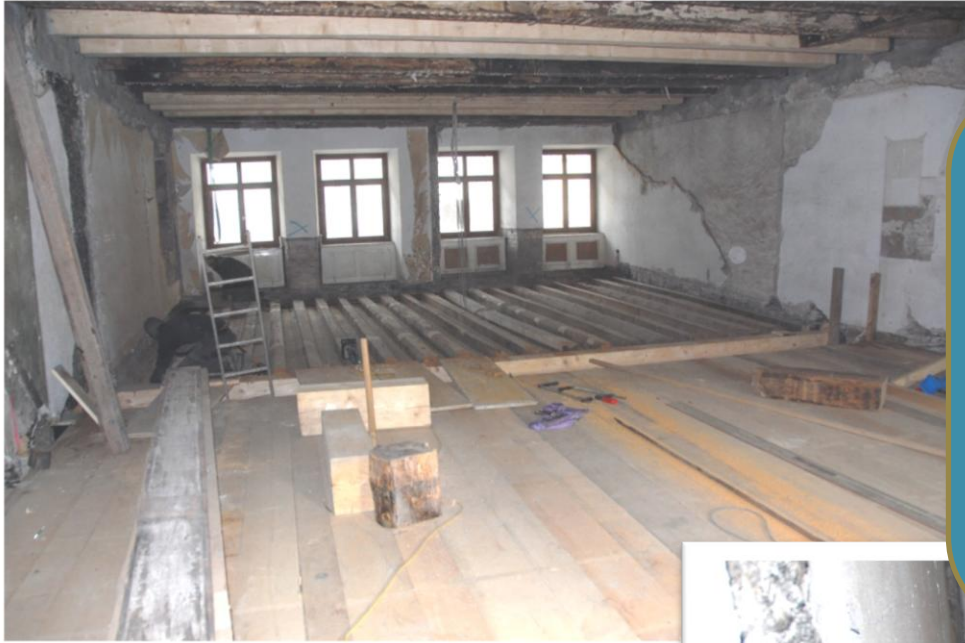
# Einsetzen der Deckenbalken und der Zwischenbohlen

Die zum Teil schon wieder  
eingesetzten Deckenbalken mit  
deutlich zu erkennenden  
Einleimungen und  
Mäanderergänzungen.

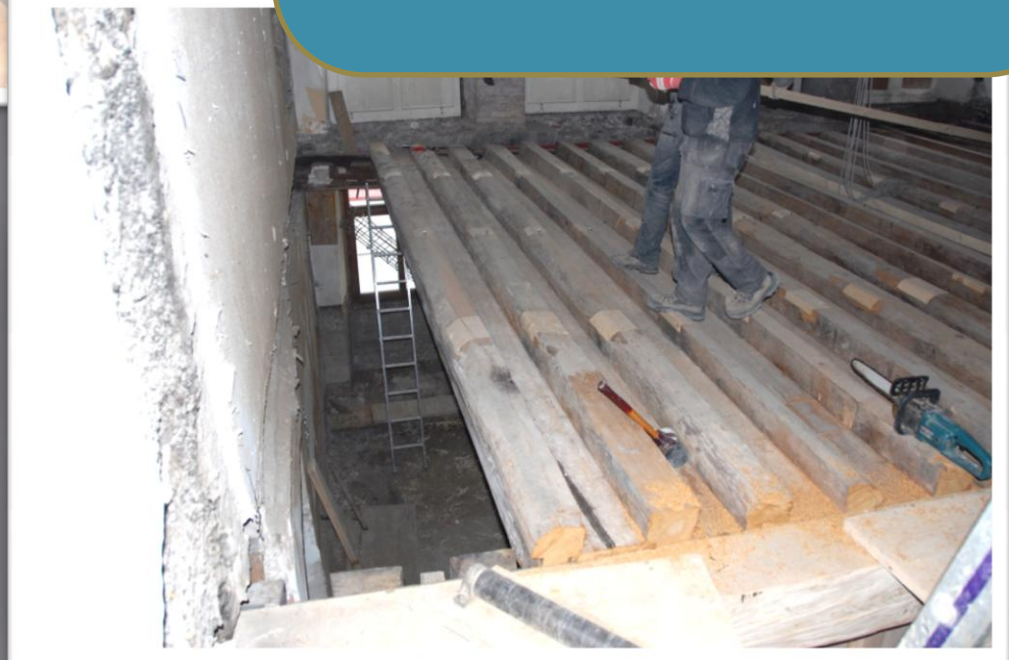
Die Deckenanlage von  
oben gesehen während  
der Einfädelung der  
letzten Zwei Balken.

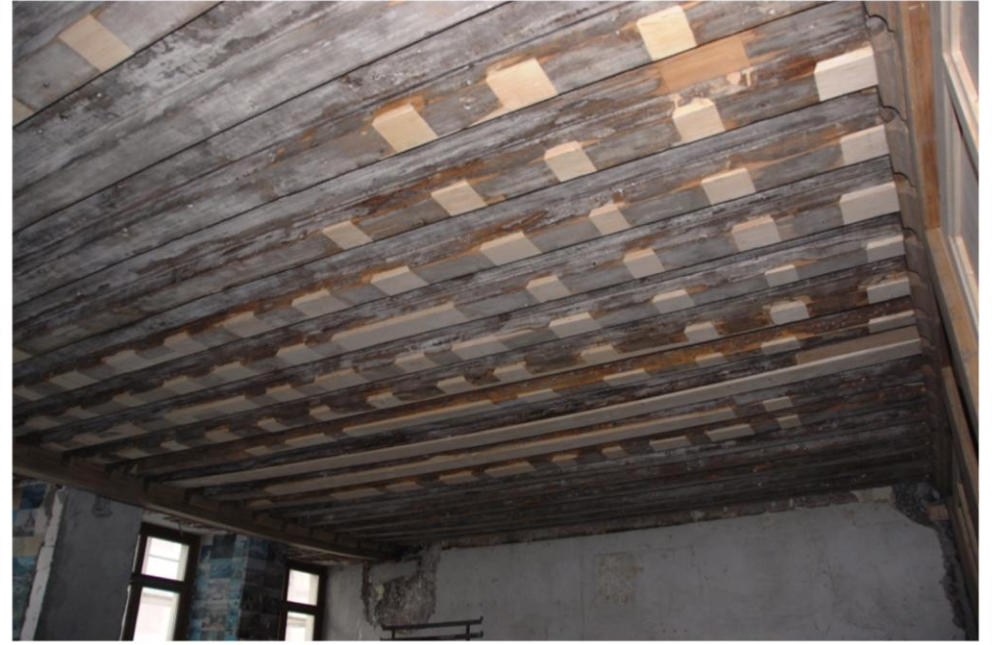
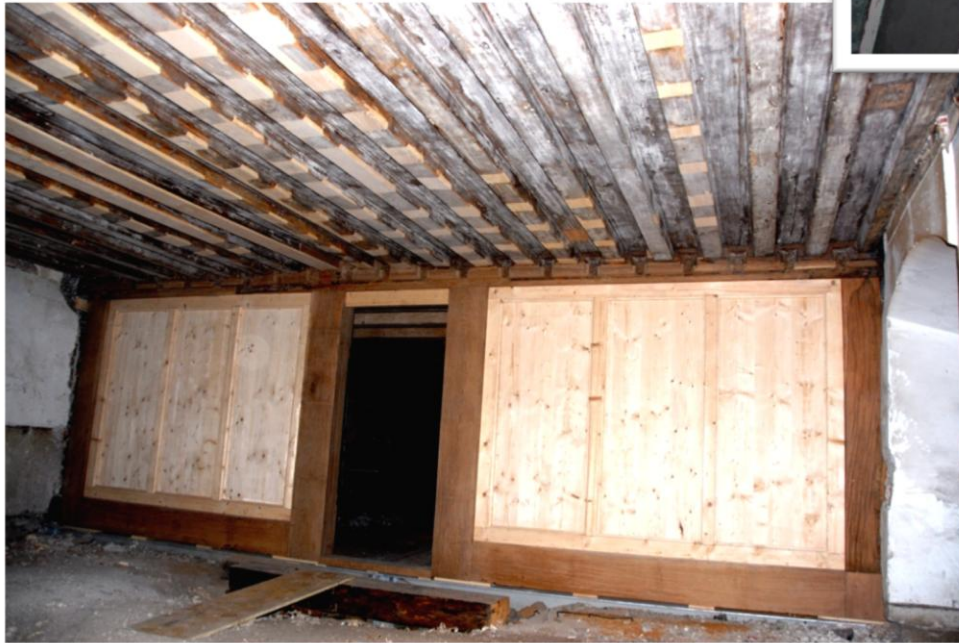
# Die fertig wiedereingebaute Deckenanlage

Hier ist die gesamte Deckenanlage wieder im Bestand eingefügt. Durch die rekonstruierte Ständerbohlenwand ist das ursprüngliche Erscheinungsbild des Raumes wieder erfahrbar geworden. Es fehlt jedoch noch die Oberflächenüberbearbeitung.

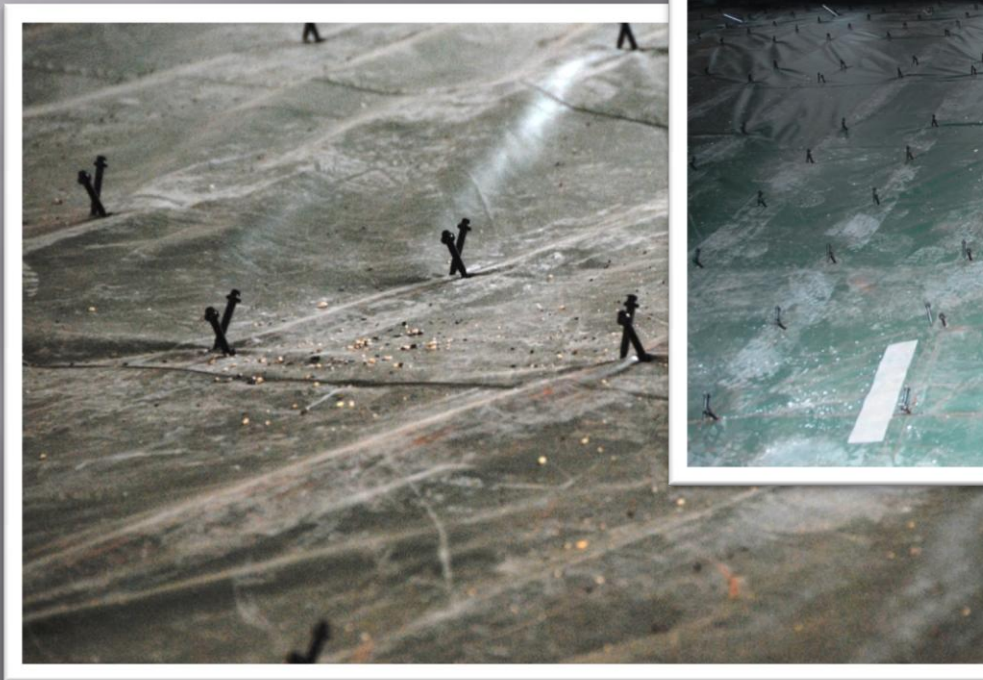
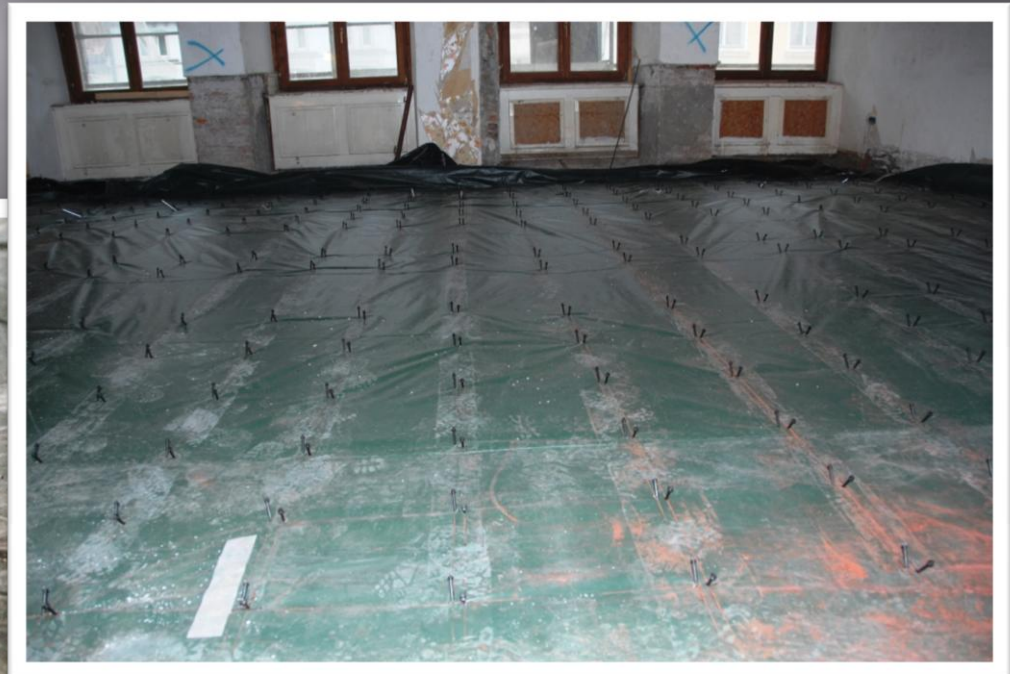
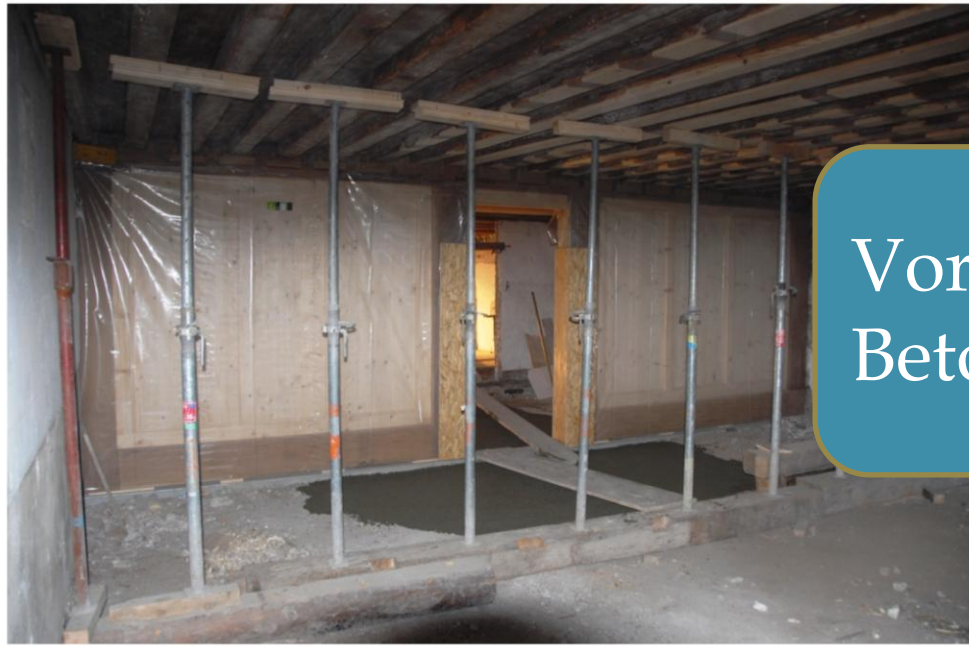
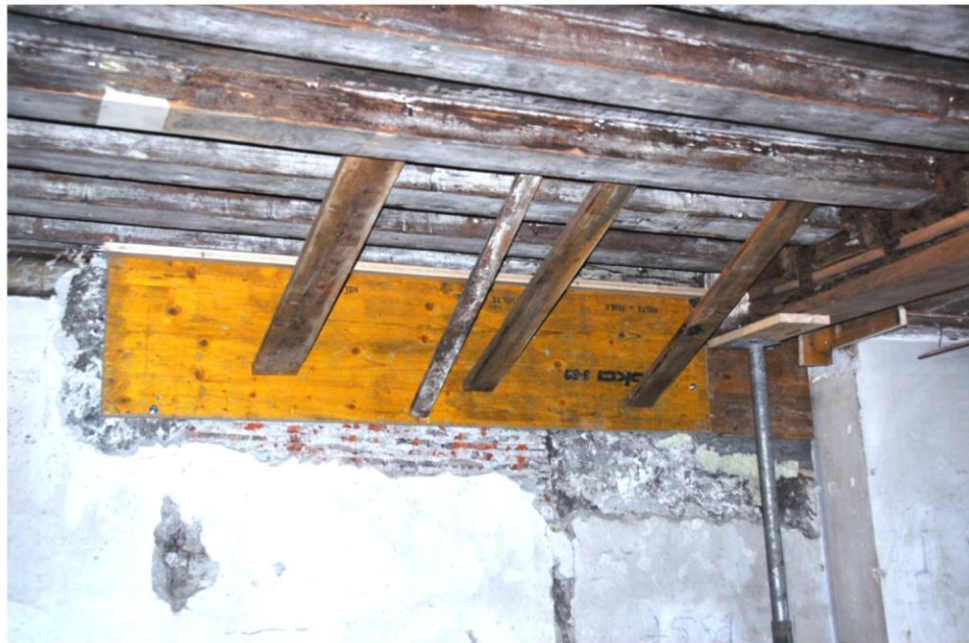
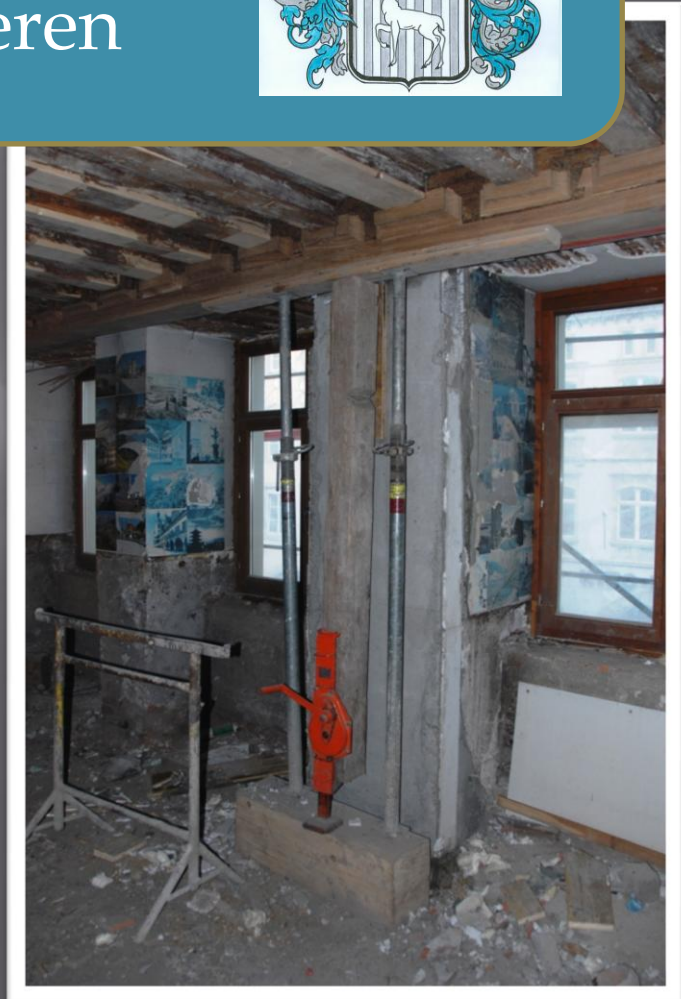
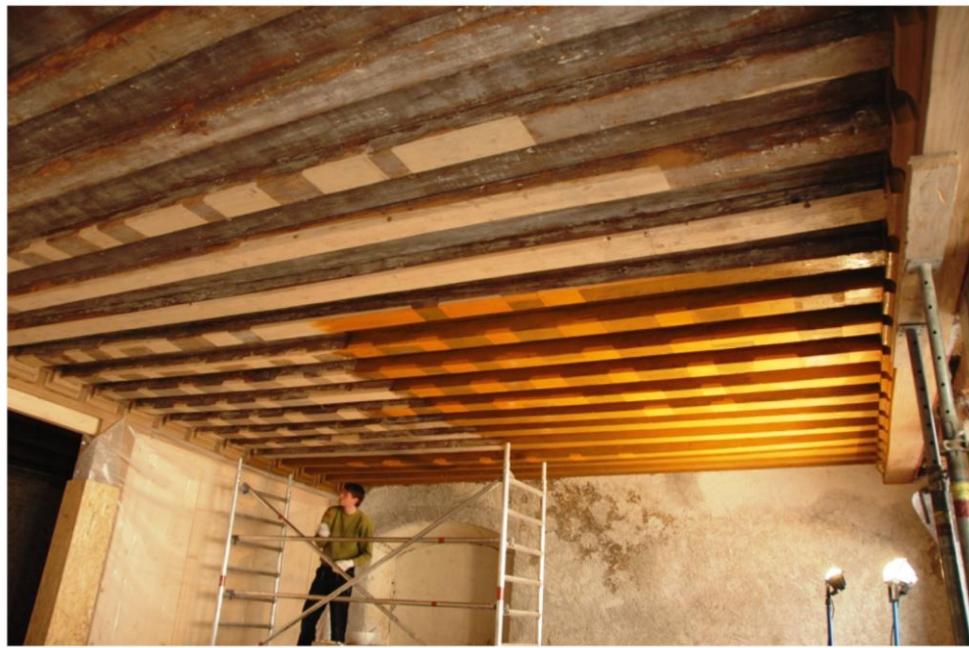
# Verbindung der Balkendecke mit der aufzubringenden Betondecke

Vor dem  
Betonieren
