Dokumentation der
Restaurierung von vier
spätmittelalterlichen
Balken—Bohlen-
deckenanlagen
Salzburg
Steingasse 24

Pos. 1.000 Beschreibung der zu bearbeitenden Räume:

**Pos. 2.000 Beschreibung / Schadensmerkmale und Reinigung
der einzelnen Balken Bohlendecken:**

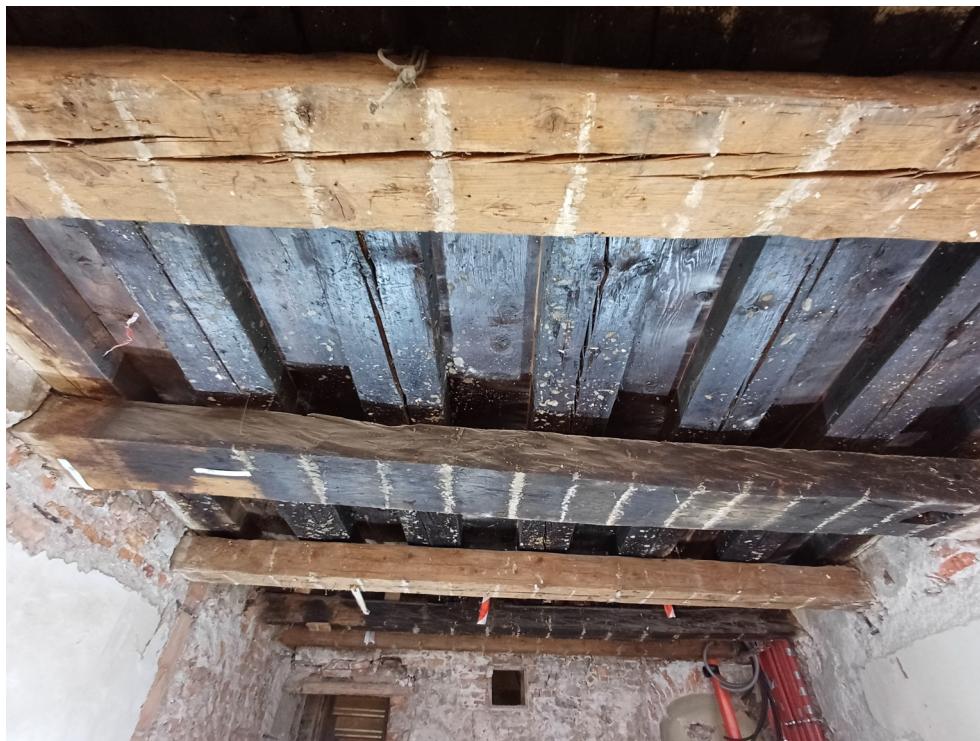
Foto Nr. 001

Ansicht der Deckenanlage mit Blickrichtung gegen Süden.

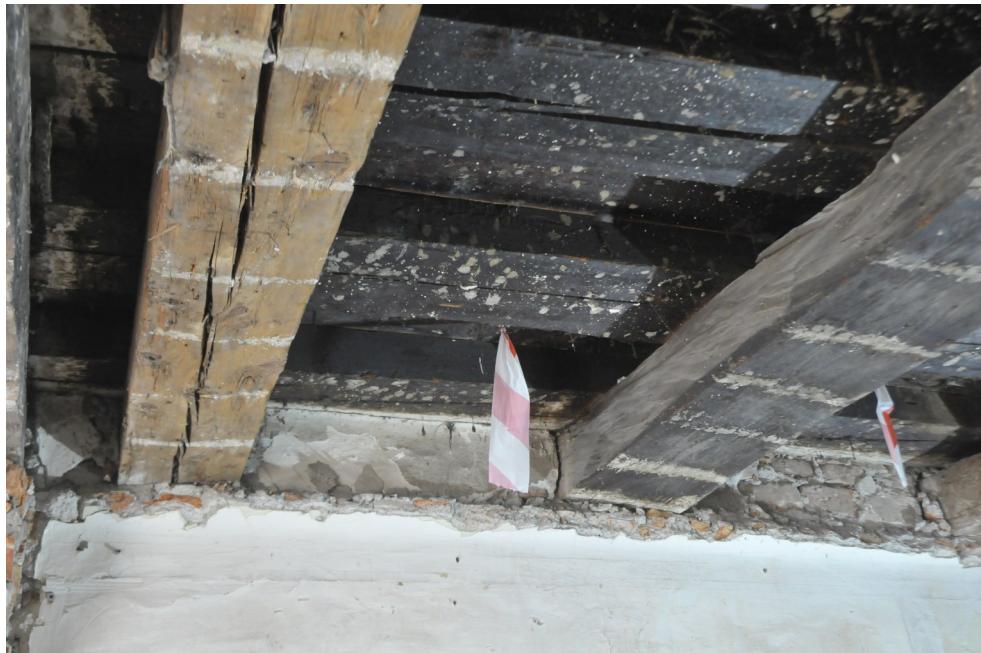
Foto Nr. 005

Der Vorzustand im Bereich der NO-Ecke. Wo die rotweißen Flatterbänder hängen sollten Spotlichter eingebohrt werden. Dies wurde durch das BDA untersagt um auf die historische Substanz rücksicht zu nehmen.

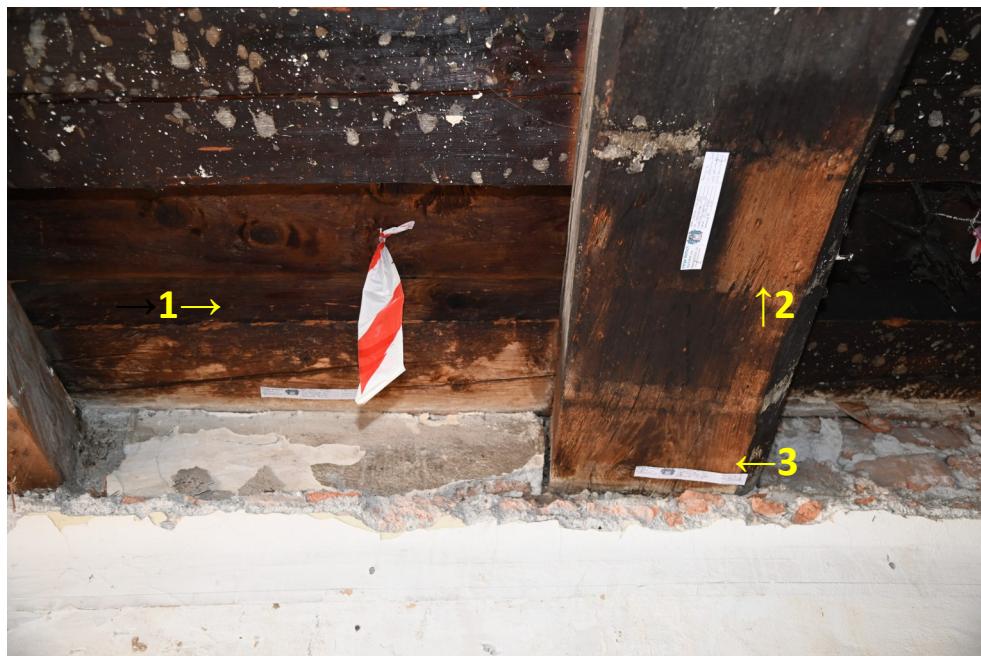
Foto Nr. 006

Die gleiche Stelle mit den Testreinigungen mit unterschiedlichen Mitteln.

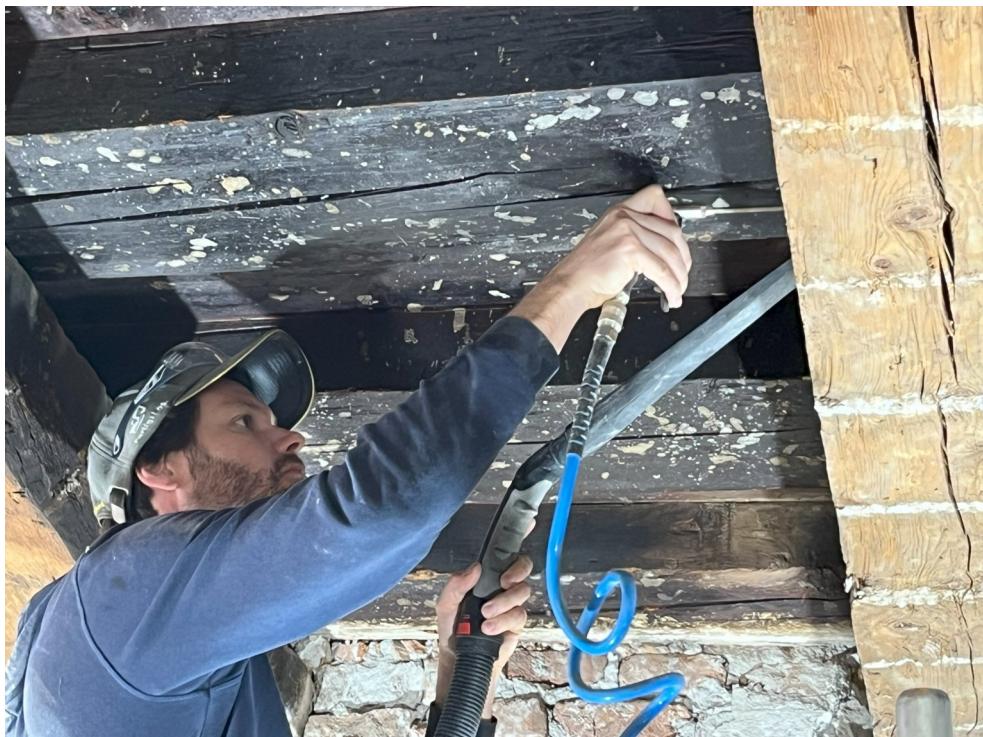
Foto Nr. 007

Die erste Maßnahme der Reinigung der Deckenanlagen war den lose aufsitzenden Staub zu entfernen. Hierzu wurde an den unzugänglichen Bereichen mit Druckluft gearbeitet. Hierdurch konnten auch Risse und nicht sauber auf den Unterzügen liegende Balkenbereiche von Fremdma-terialien befreit werden.

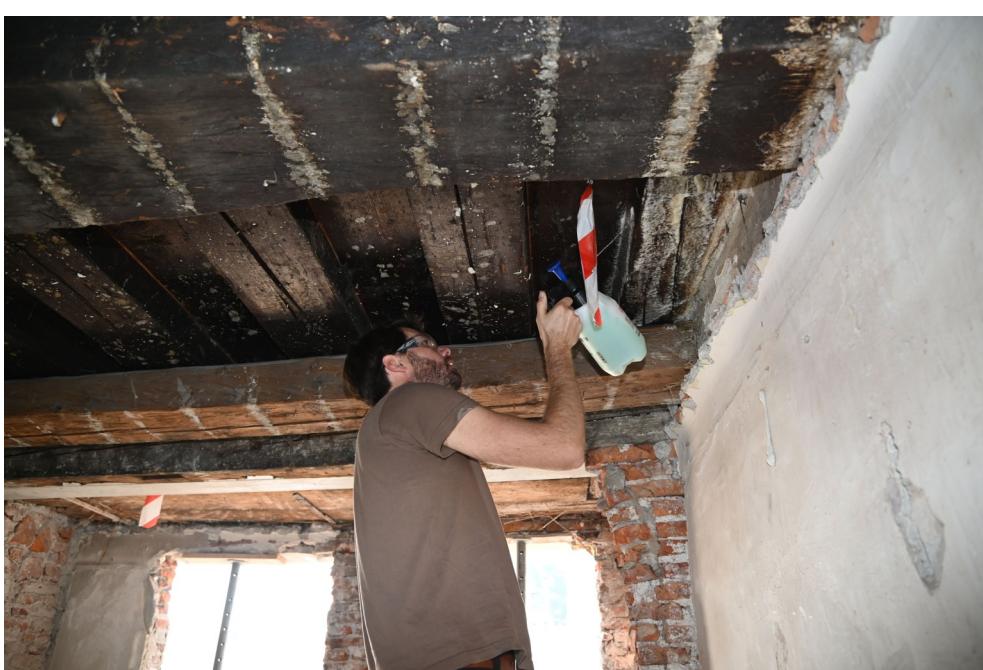
Foto Nr. 008

Nach der Abnahme des lose aufliegenden Schmutz wurden kleinere Bereiche mit der vorgesehenen Reinigungslösung benetzt. Hierzu wurde eine Pumpflasche benutzt. Hierdurch konnte genau dosiert werden auf welchen Bereichen wieviel Lösemittel aufgebracht werden sollte.

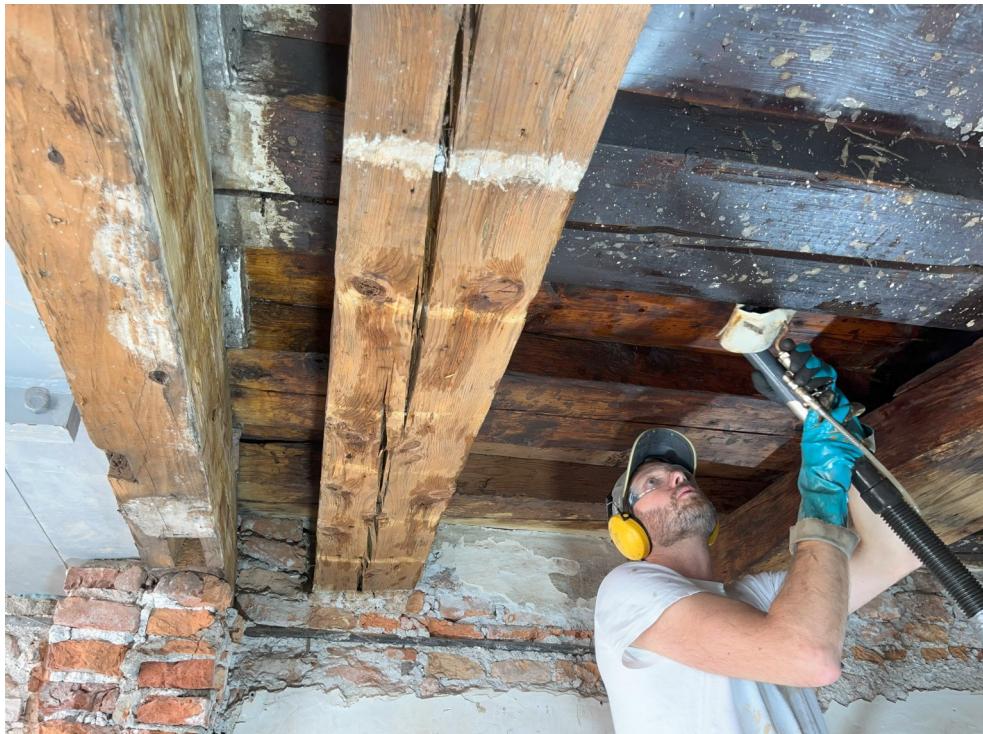
Foto Nr. 011

Die gelöste Schmutzschicht ist anschließend mit dem Vakuumwaschverfahren abgenommen worden. Hierbei wird ein leicht pulsierender Wasserstrahl auf die dann lose auf der Holzoberfläche liegende Schmutzschicht aufgebracht. Durch diese Verwirbelung kann durch den starken Unterdruck der Vakuumkammer im Sauger der Schmutz parentief abgenommen werden. Die noch intakte bauzeitliche Öloberfläche konnte in diesem Fall vollständig erhalten werden.

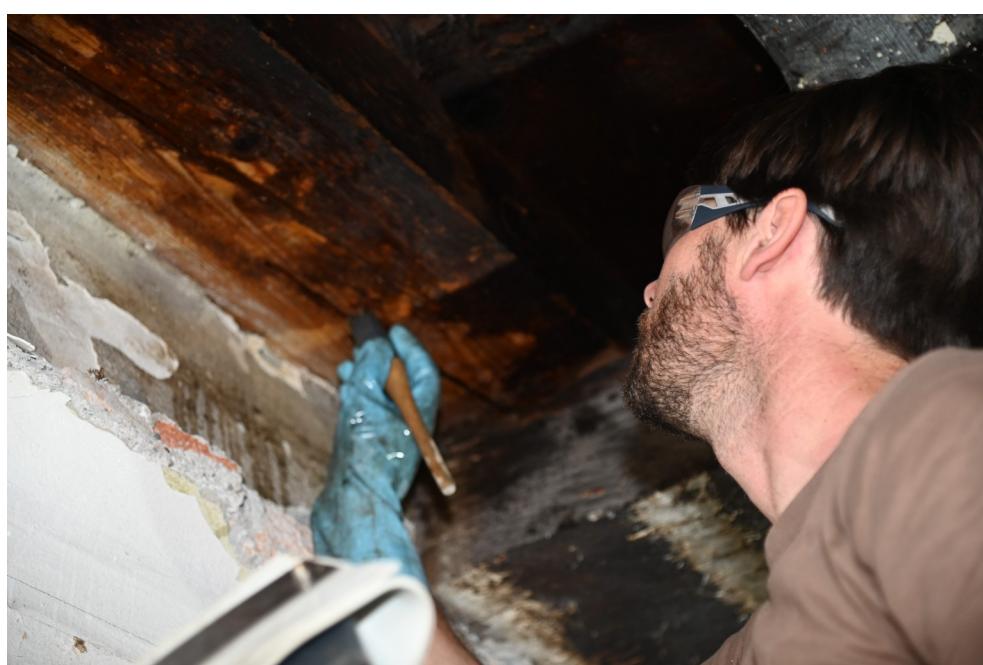
Foto Nr. 012

Einzelne kleinere Bereiche konnten auf das erste mal nicht ganz gereinigt werden. Hier wurde mit dem Freilegepinsel partiell nachgearbeitet und auch wieder mit dem Vakuumwaschreiniger nachgesaugt.

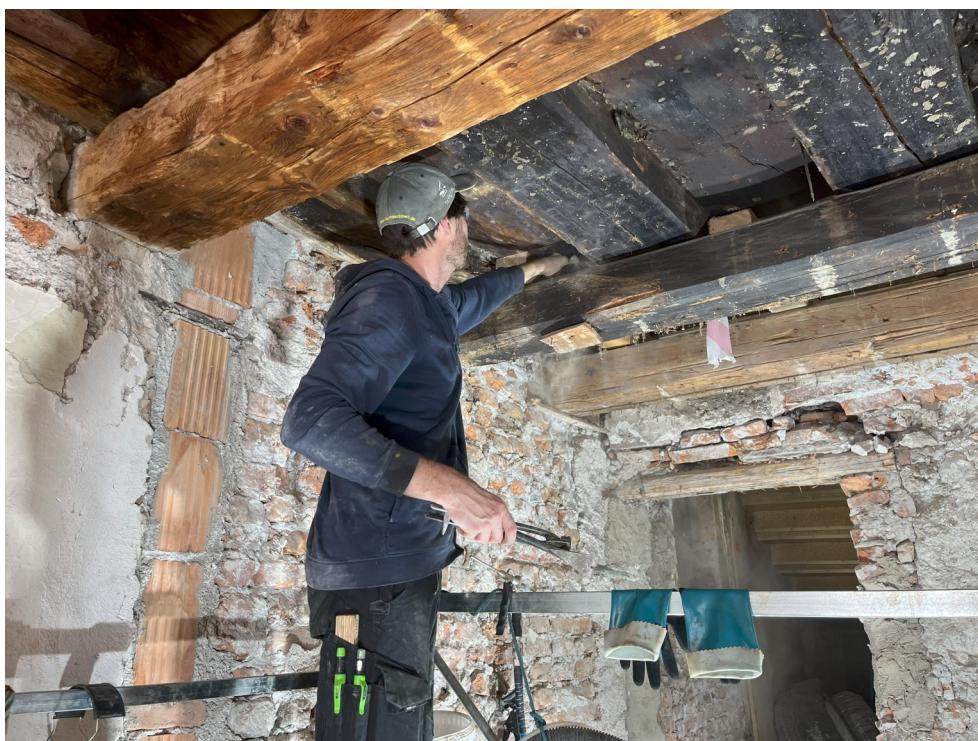
Foto Nr. 013

Teilweise mussten auch größere Steine von den Unterzugbalken abgenommen werden. Diese waren zum Teil zur Fixierung mit Schmiedeeisernen Nägeln versehen.

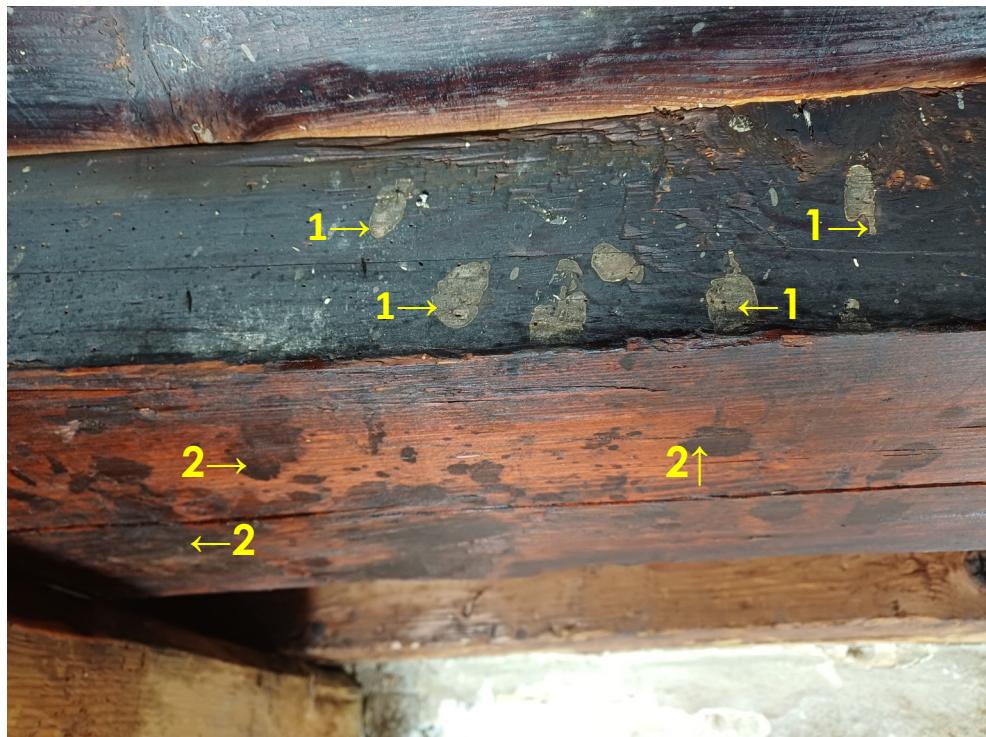
Foto Nr. 015

Nach der Abnahme der Glanzverrußung zeigte sich besonders in der NO Ecke der Deckenanlage dunkle Verfärbungen auf der Holzoberfläche (2). Diese sind Irreversibel, sie entstehen durch Löschkalkspritzer (1) während des verputzen der Barockdecke, auf dieser verrosteten Oberfläche. Die hier eintretende chemische Reaktion in Verbindung mit dem Gerbsäuregehalt im Holzgewebe ist hierfür verantwortlich.

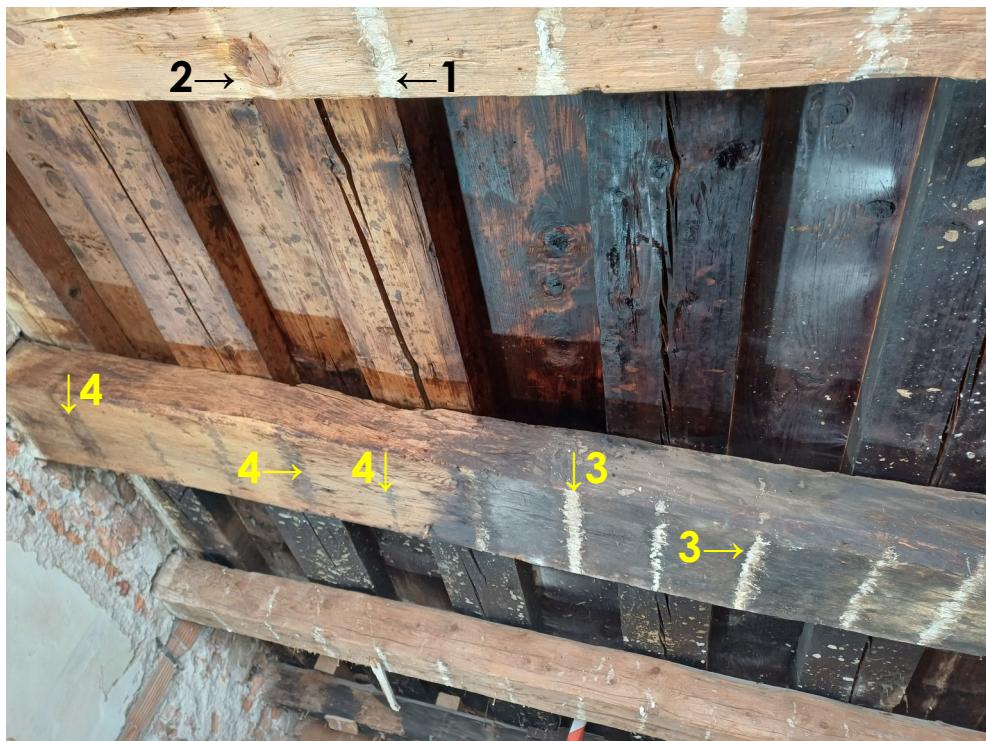
Foto Nr. 016

Wenn der Löschkalk auf eine unbehandelte Holzoberfläche trifft (1) geschieht chemisch gesehen das Gegenteil, Die benetzte Fläche wird heller (2). Die mit (2) gekennzeichnete Stelle zeigt eine bereits gereinigte Stelle.

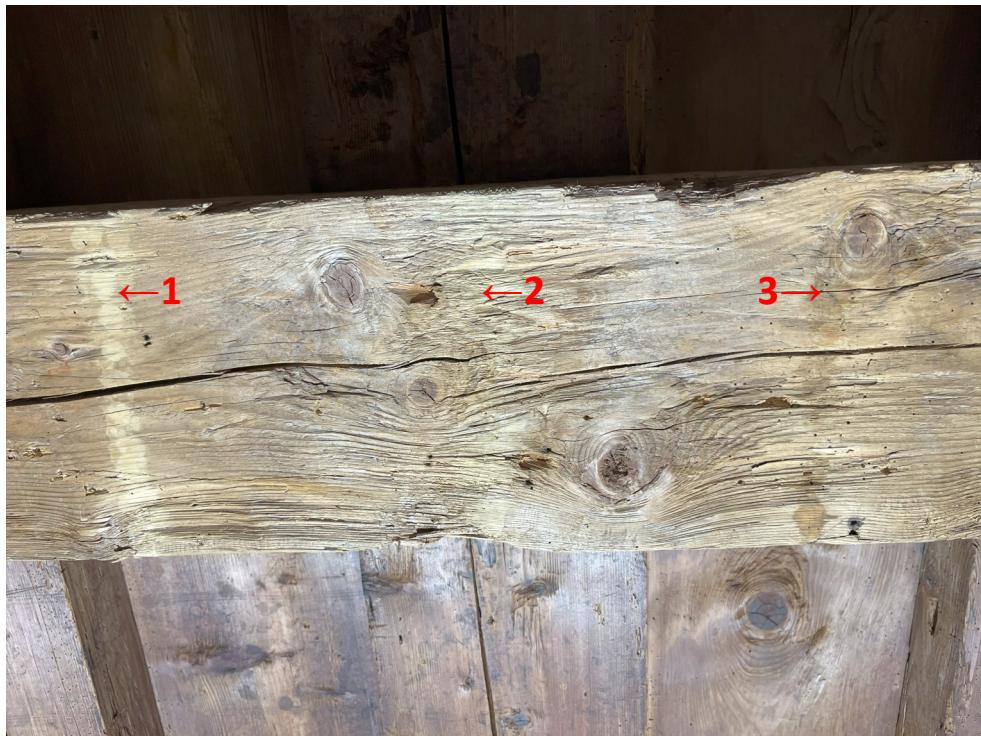
Foto Nr. 017

An den Stellen wo Kalkspritzer auf das rohe Holz auflagen konnten die hellen Verätzungen weitgehend farblich der Umgebungsfärbung angepasst werden.

(2) bereits retuschierte Aufhellung nach der Trocknung der Oberfläche

(3) noch feuchte Einfärbung der Retusche an den hellen Kalkverätzungen

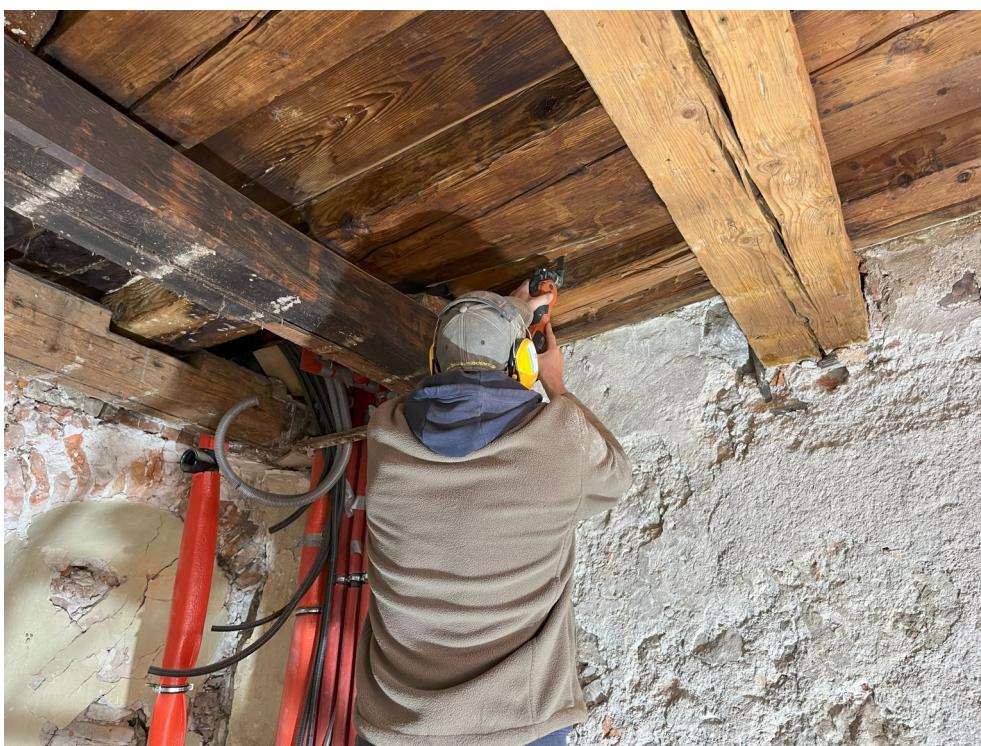
Foto Nr. 018

Ausschneiden einer Oberflächensplitterung. Hier wurde eine Ausspannung vorgenommen. Diese wurde aus historisch gealterter Holzsubstanz ausgeführt.

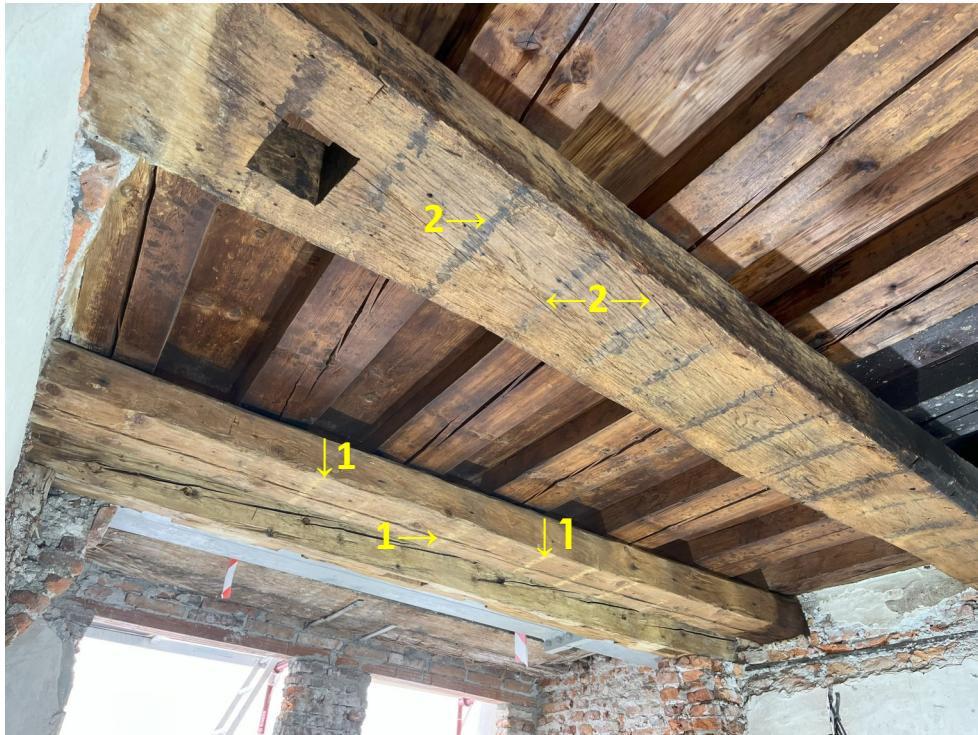
Foto Nr. 019

Hier sind bereits große Teile der Balken Bohlendeckenanlage gereinigt. Auf dem nördlichen Fichtenholz Unterzugbalken sind die hellen Kalkverätzungen (1) zu erkennen. Im Gegenzug sind die Verätzungen auf dem Eichenholz Unterzug dunkel ausgefallen (2).

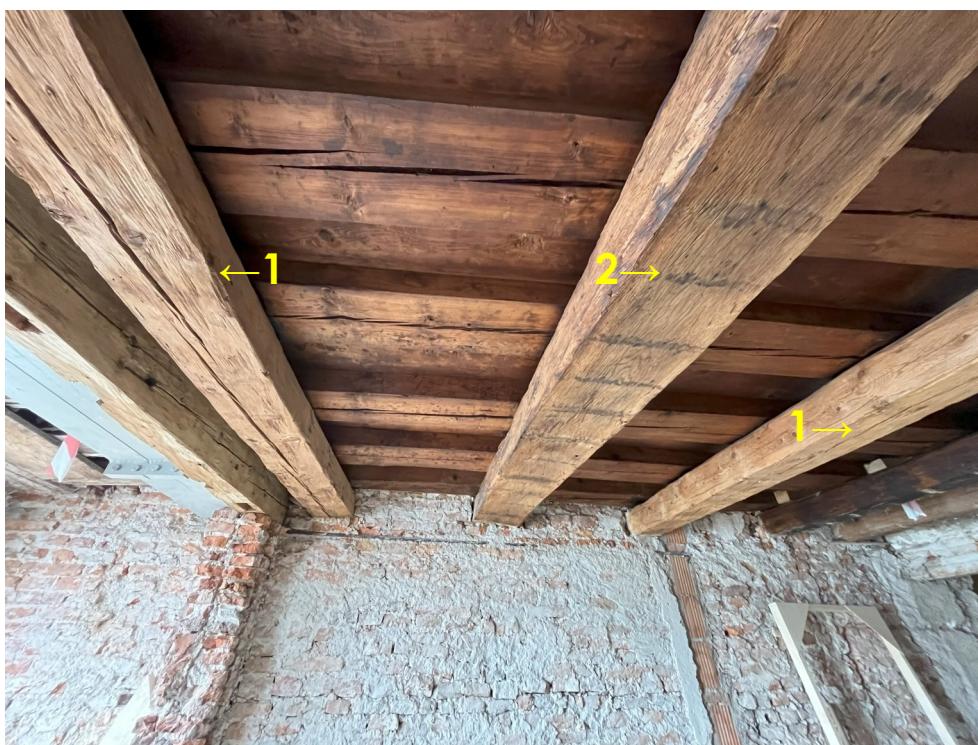
Foto Nr. 020

Hier sind die hellen Kalkverätzungen (1) bereits farblich retuschiert. Es zeigt sich ein weitgehend homogenes Erscheinungsbild. Bei den dunklen Verätzungen (2) ist dies nicht möglich gewesen.

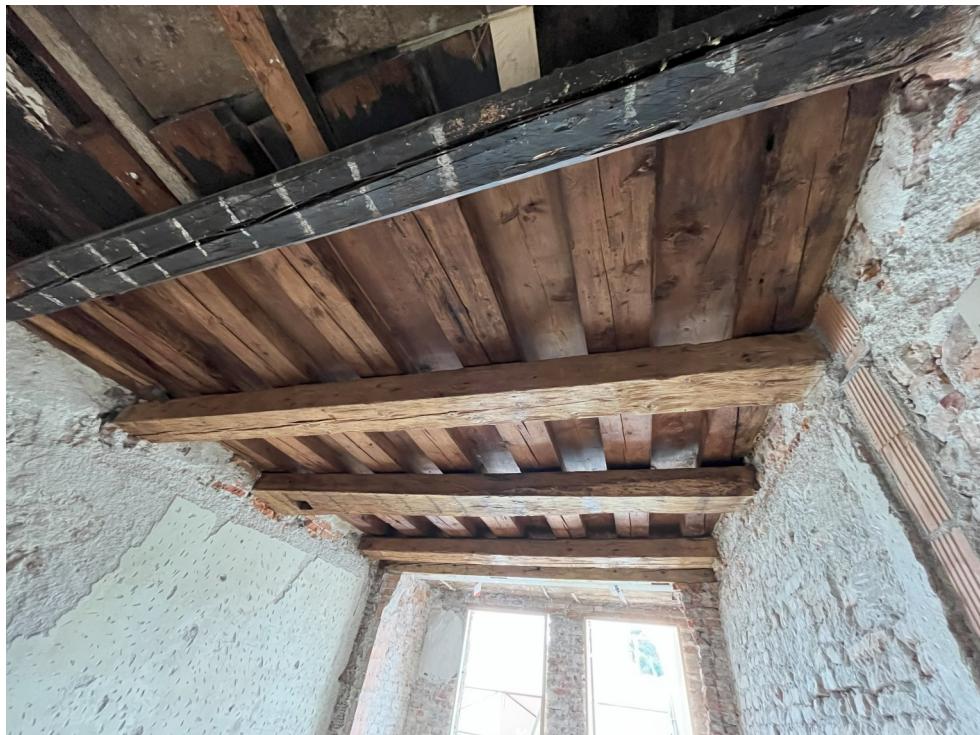
Foto Nr. 021

Blick gegen Norden auf die fertig bearbeitete Balken Bohlendecke. Die hier noch unbearbeiteten Bereiche werden wieder überbaut und bleiben im vorgefundenen Zustand.

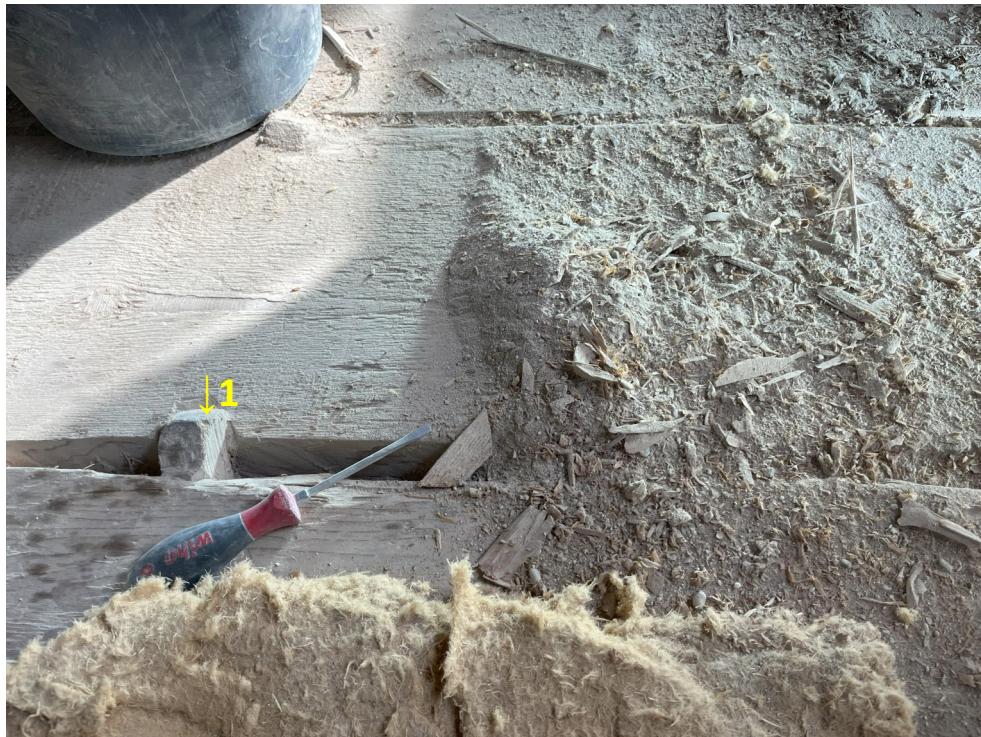
Foto Nr. 024

Das Auskratzen der durch Torsion verkeilten Hobelspäne und Einlagerungen von Kalkestrich. Die mit (1) gekennzeichnete Stelle zeigt einen der Holznägel mit denen die Bohlen fest mit den Balken verbunden wurden.

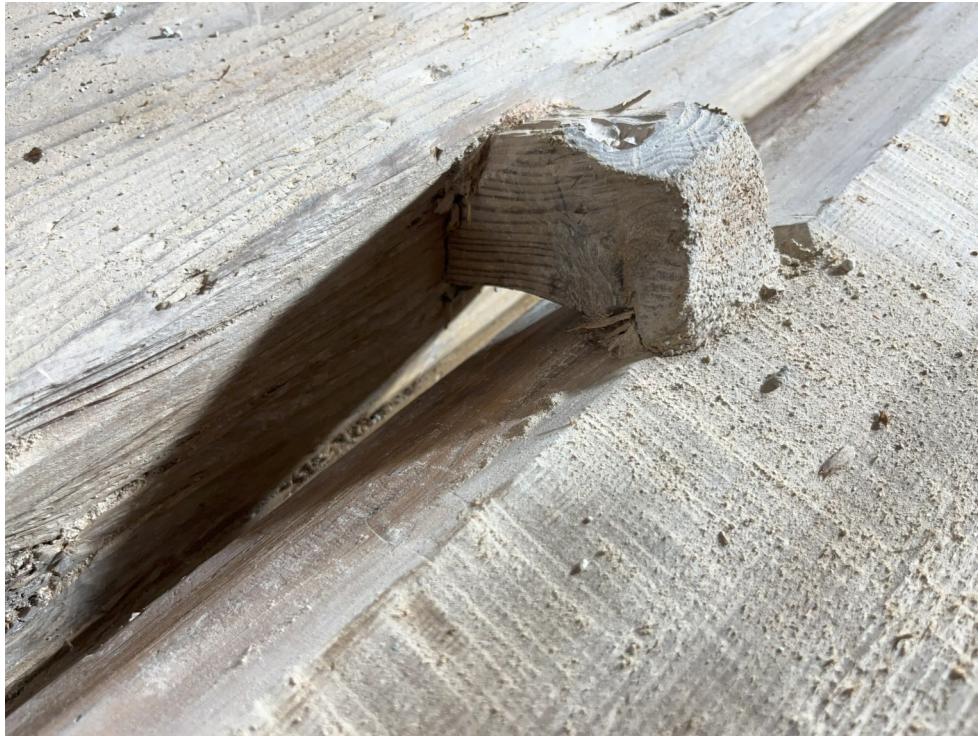
Foto Nr. 026

Eine fertig gereinigte Fuge. Deutlich ist der Holznagel zu erkennen der zur Fixierung der Bohlen nahezu im Winkel von 45° eingebohrt und eingeschlagen wurde.

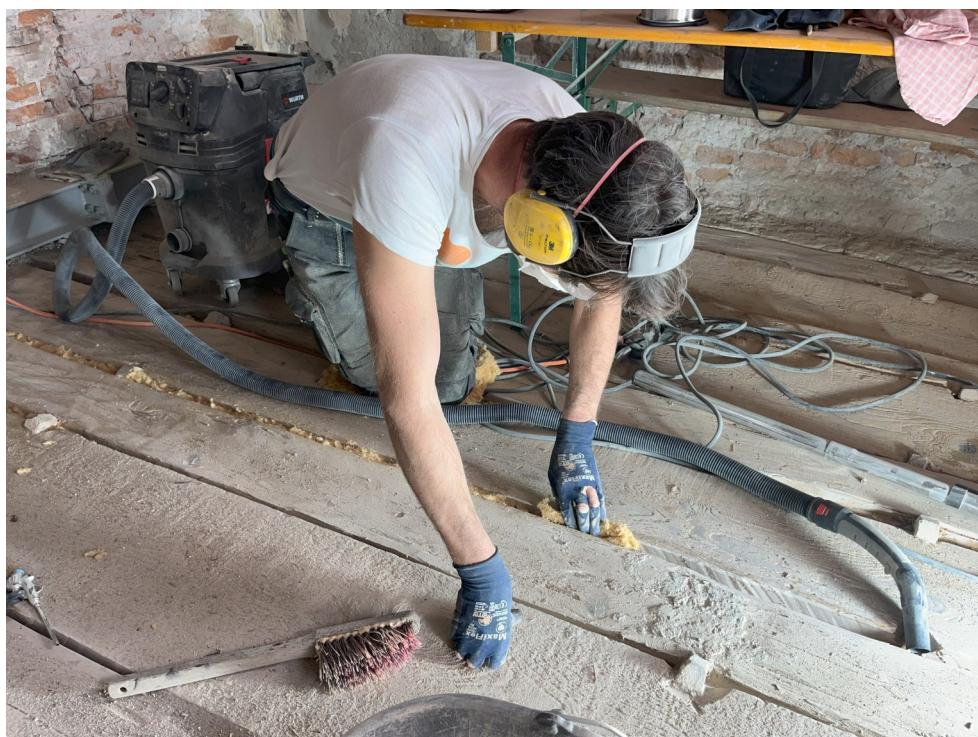
Foto Nr. 027

Alle fertig gereinigten Fugen wurden unmittelbar mit Holzfaserdämmung ausgestopft. Hierdurch ist ein erneutes Eindringen von Steinchen und Schüttungsmaterial unmöglich geworden.

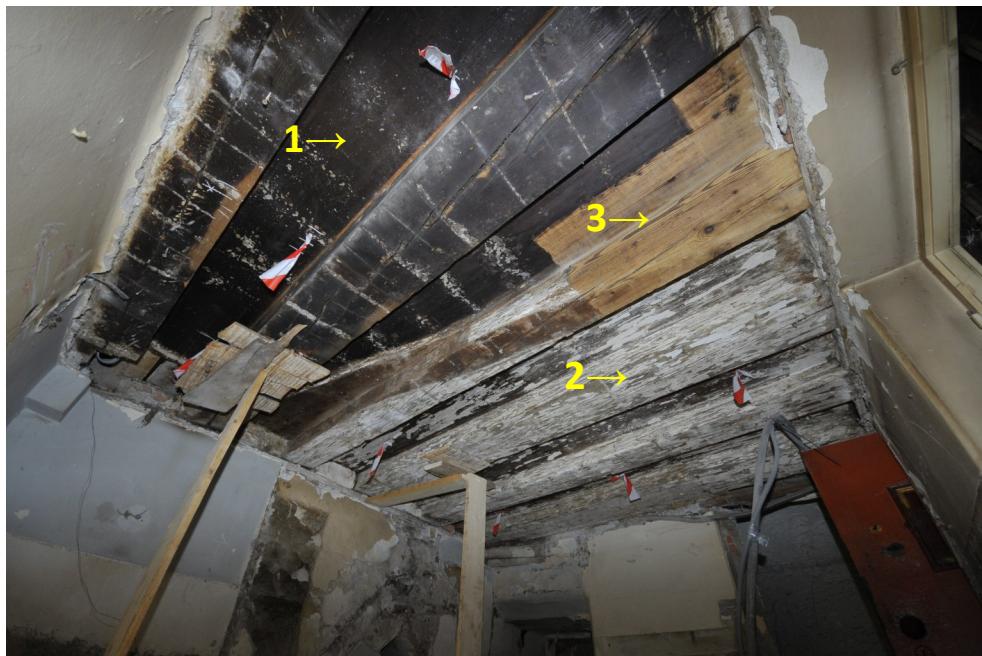
Foto Nr. 028

Der Vorzustand der Balken—Bohlendecke im Eingangsbe—reich von der Steingasse 24 aus. Blick gegen NO Ecke. Links der nicht übertünchte Bereich (1) und rechts die übertünchte Fläche (2). Versu—che die Balkenoberfläche mit Eisstrahlen zu reinigen schei—terte (3).

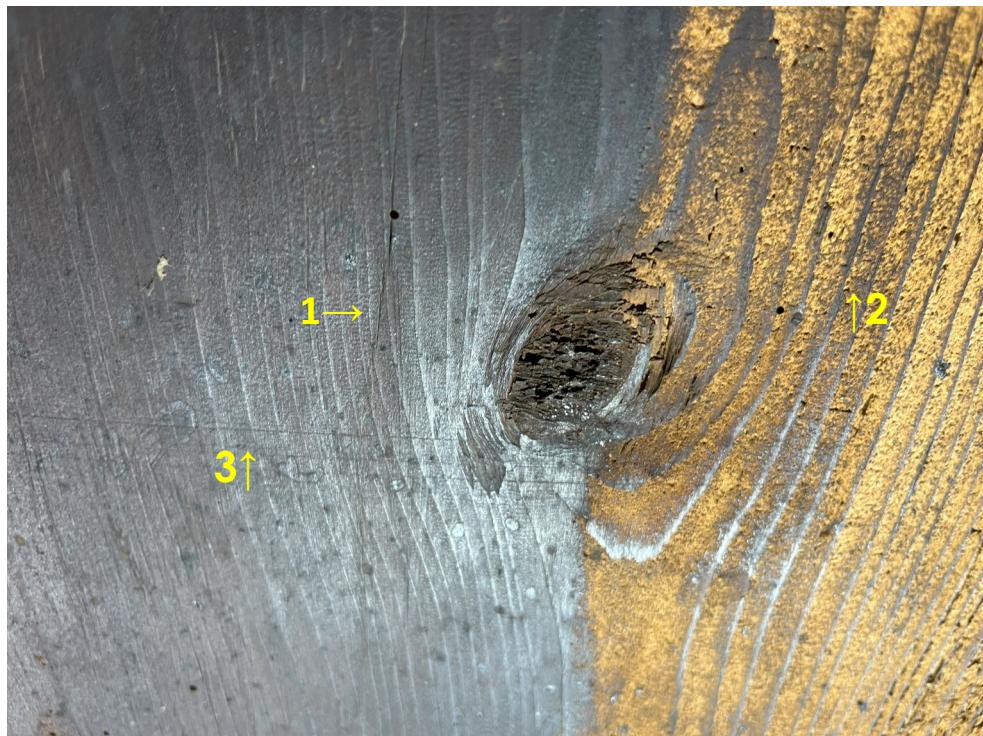
Foto Nr. 029

Die Problematik des Trocken-eisstrahlens auf historischen Holzoberflächen lässt sich hier gut ablesen. Während die linke Hälfte noch die ge-schwärzte, aber intakte Ober-flächenstruktur aufweist, ist rechts die komplette Oberflä- che aufgerissen (2). Auf der gealterten Oberfläche sind sogar noch die feinen Hobel-spuren zu erkennen (1), win-zige quer zur Faser verlaufende Spuren. Auch von den wichtigen „eingedrückten Streifen (3) ist hier nichts mehr zu erkennen.

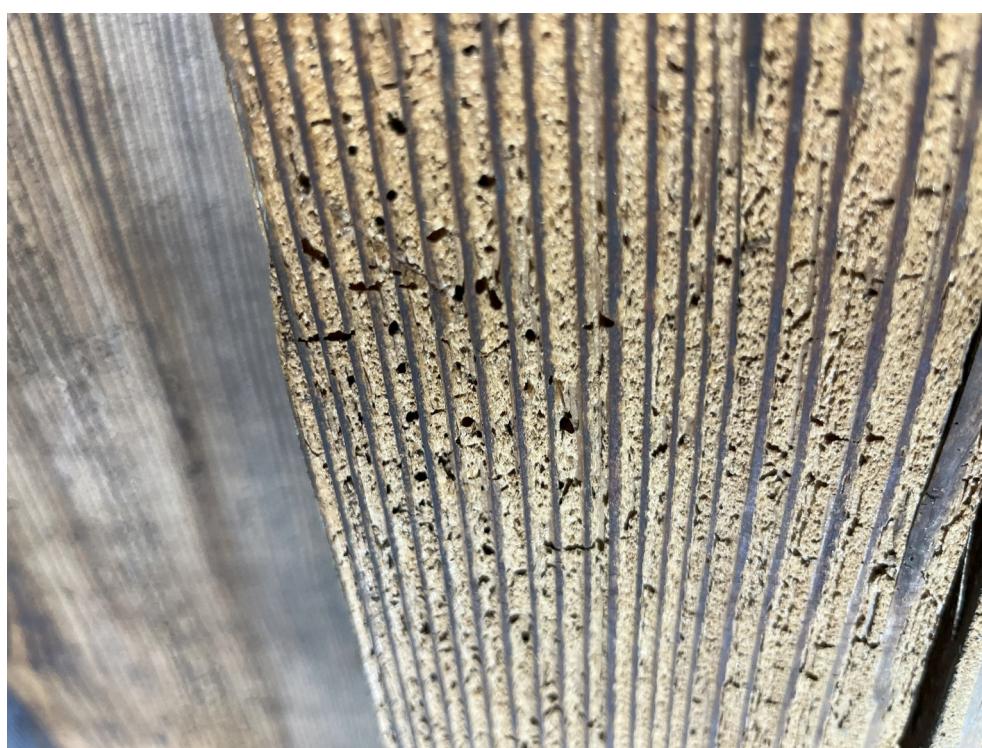
Foto Nr. 030

Detailfoto der gestrahlten Holzoberfläche. Die dunklen Streifen zeigen die erhaltene Oberfläche auf den Spätholz Jahrringen. Dieses wird im Gegenzug von Anobien nicht befallen. Die Frühholzberei-che sind dagegen stark befal-len gewesen. Hier war ledig-lich die oberste Zellschicht noch intakt. Aus diesem Grund wurde diese mit dem Strahlgut auf Grund der gerin-gen Haftung mit der übrigen Holzsubstanz einfach abgetra-gen.

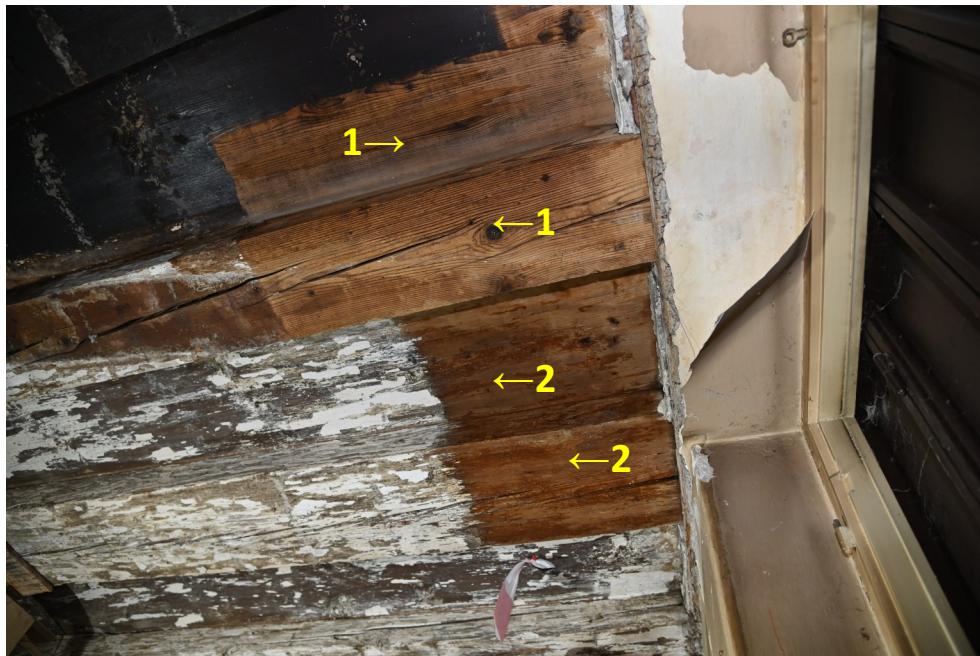
Foto Nr. 031

Die mit (1) gekennzeichneten Bereiche sind die, die Trocken-eisgestrahlt wurden. Bei denen mit (2) versehenen Bereiche wurden mit dem Vakuum-waschverfahren gereinigt.

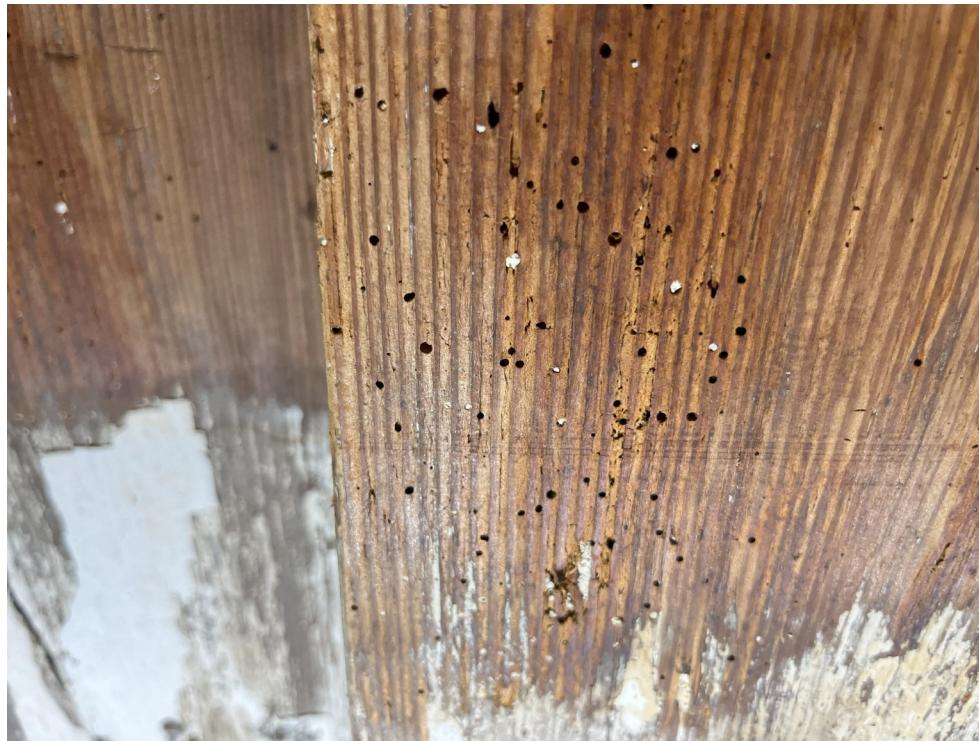
Foto Nr. 032

Die Oberflächenreinigung durch das Vakuumwaschverfahren erhält die authentische historische Oberflächenstruktur. Das Verfahren ist so scho-nend dass auch die „eingedrückten Streifen“ komplett erhalten werden können.

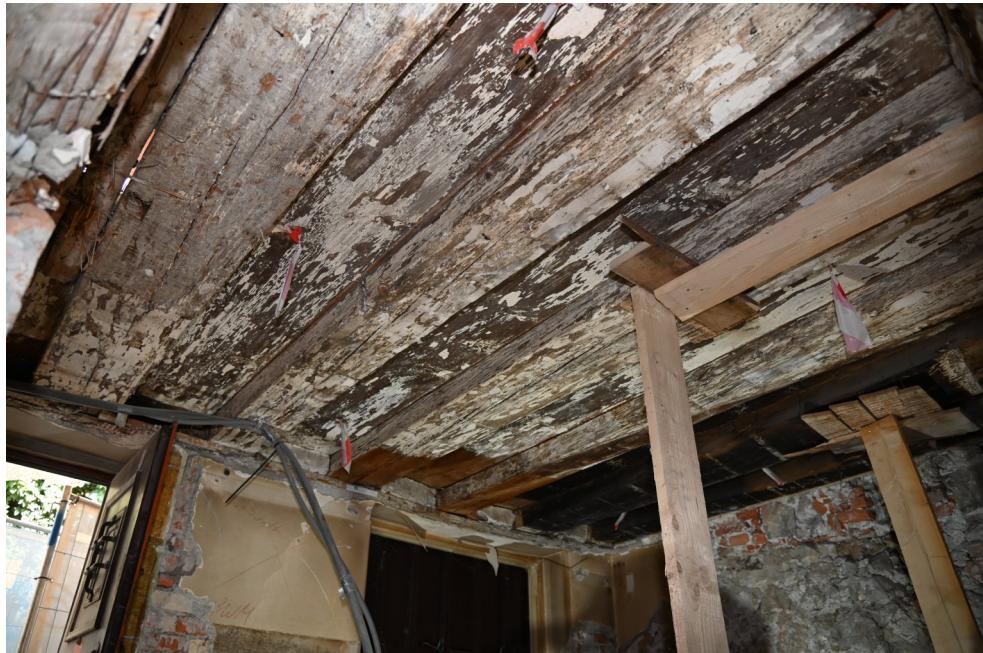
Foto Nr. 033

Der Vorzustand auf der SO Hälfte der Deckenanlage. Die rot–weißen Flatterbänder sollten den Sitz von Spotlampen markieren. Diese wurden jedoch nicht genehmigt.

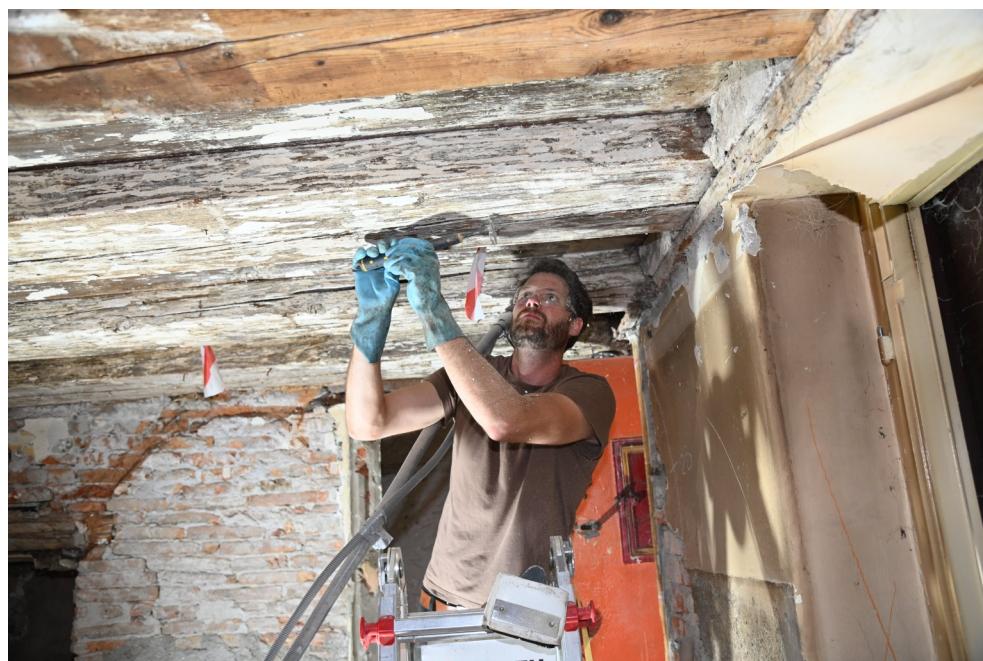
Foto Nr. 034

Die händische Abnahme der losen dicken Kalkschollen wurde mit einem leicht balligem Schaber abgenommen. Durch die ballige Schnittkante kann vermieden werden das es zu Verletzungen der historischen Holzoberfläche kommen kann.

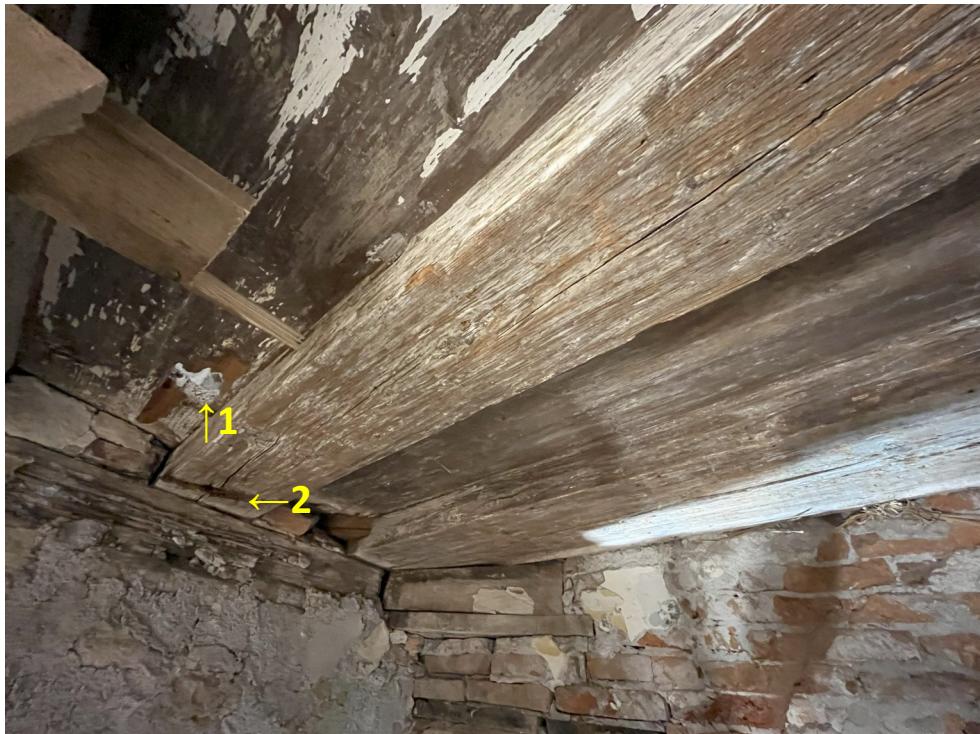
Foto Nr. 037

In der NO Ecke der Deckenanlage zeigten sich größere Substanzverletzungen. Diese wurden durch Kabel- Rohrdurchführungen verursacht. Diese Splitterschäden sollten wieder schadensnah geschlossen werden.

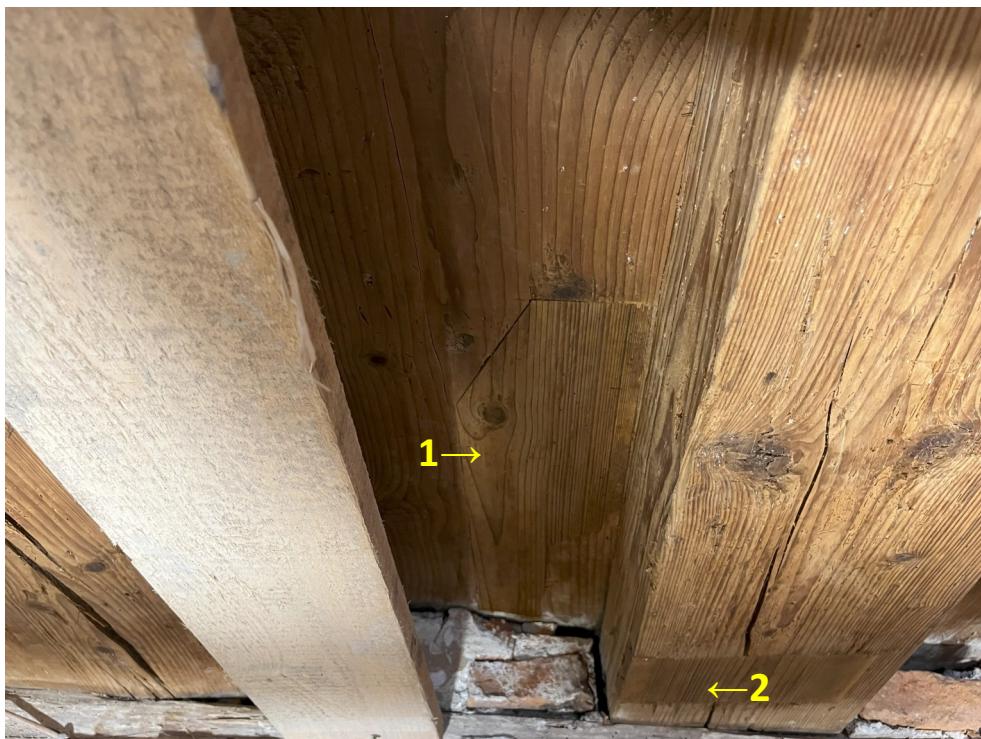
Foto Nr. 039

Die Substanzergänzungen wurden mit historischer Holzsubstanz ausgeführt um ein weitgehend homogenes Bild zu erreichen. Die mit (1) bezeichnete Stelle zeigt den großen Ausbruch einer Rohrdurchführung nach der Schließung. Die mit (2) bezeichnete Stelle eine Ausstemmung für eine Kabelverziehung.

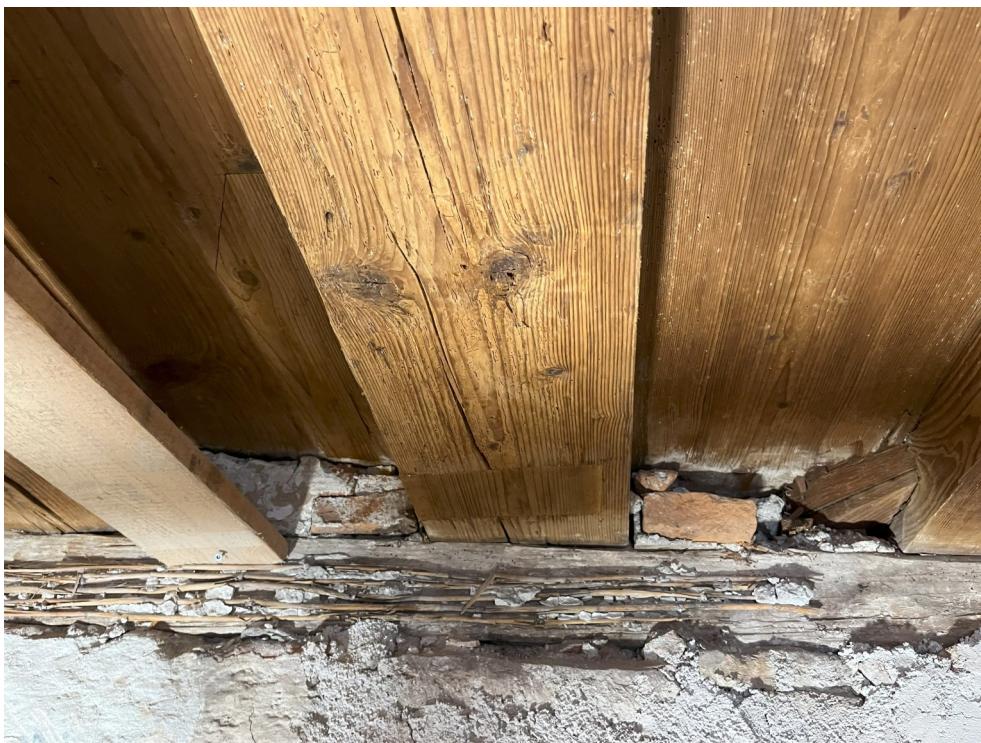
Foto Nr. 040

Das gleiche aus einem anderen Blickwinkel.

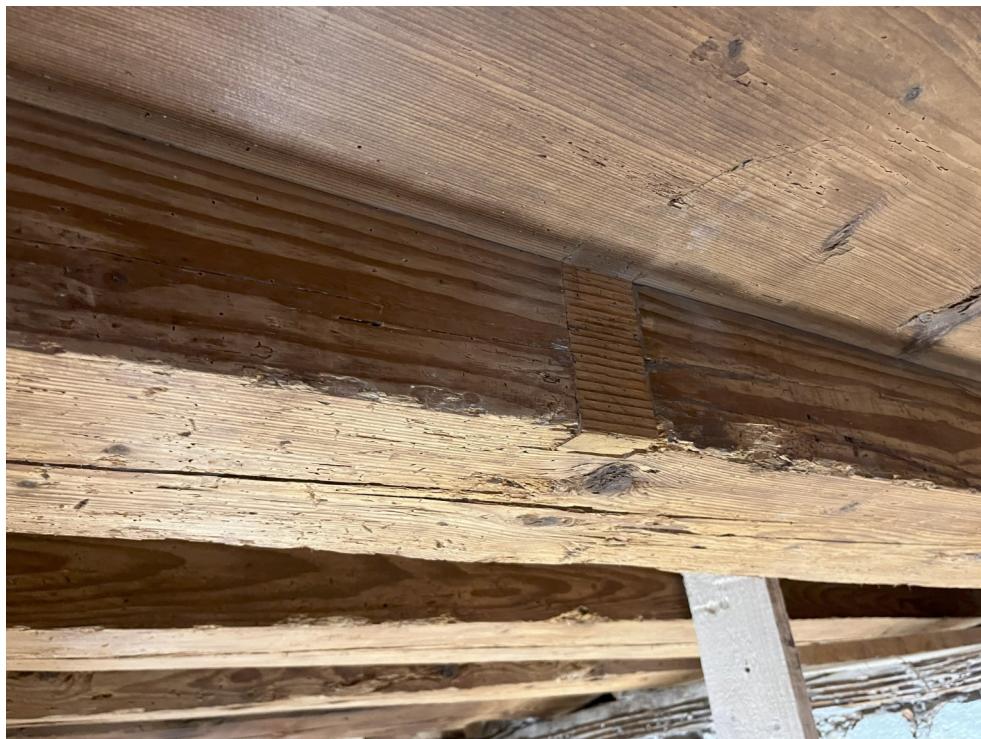
Foto Nr. 043

Einleimung einer Kabeldurchführung.

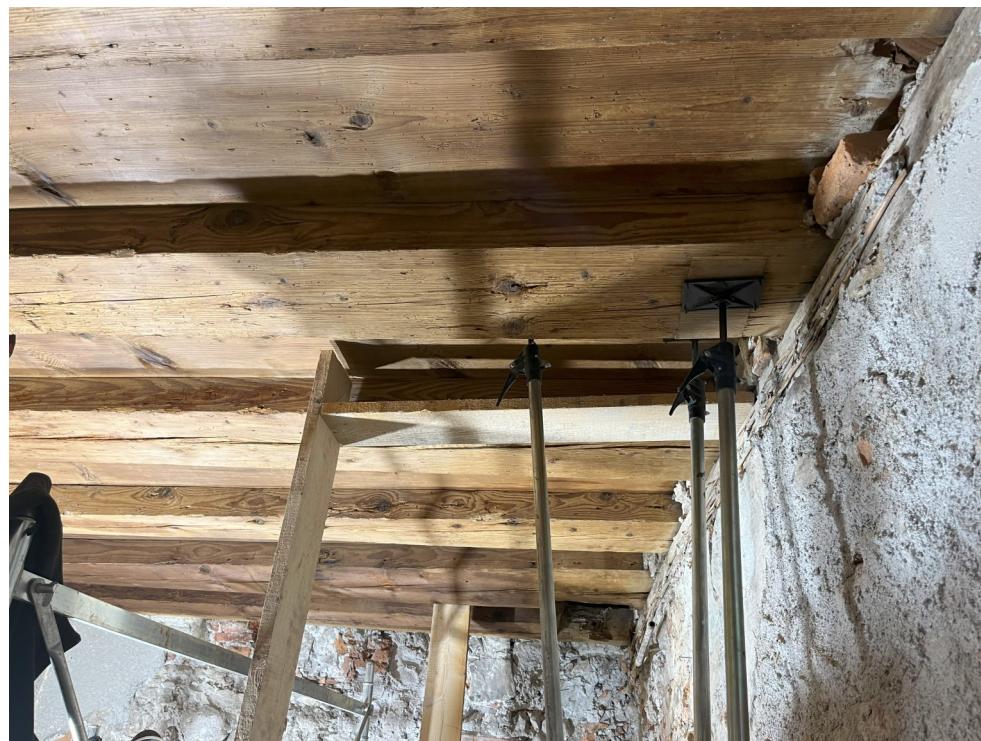
Foto Nr. 044

Einleimung mittels Druckstützen um eine saubere Pressung zu erhalten.
