Dokumentation der
Restaurierung von vier
spätmittelalterlichen
Balken—Bohlen-
deckenanlagen
Salzburg
Steingasse 24

Pos. 1.000 Beschreibung der zu bearbeitenden Räume:

**Pos. 2.000 Beschreibung / Schadensmerkmale und Reinigung
der einzelnen Balken Bohlendecken:**

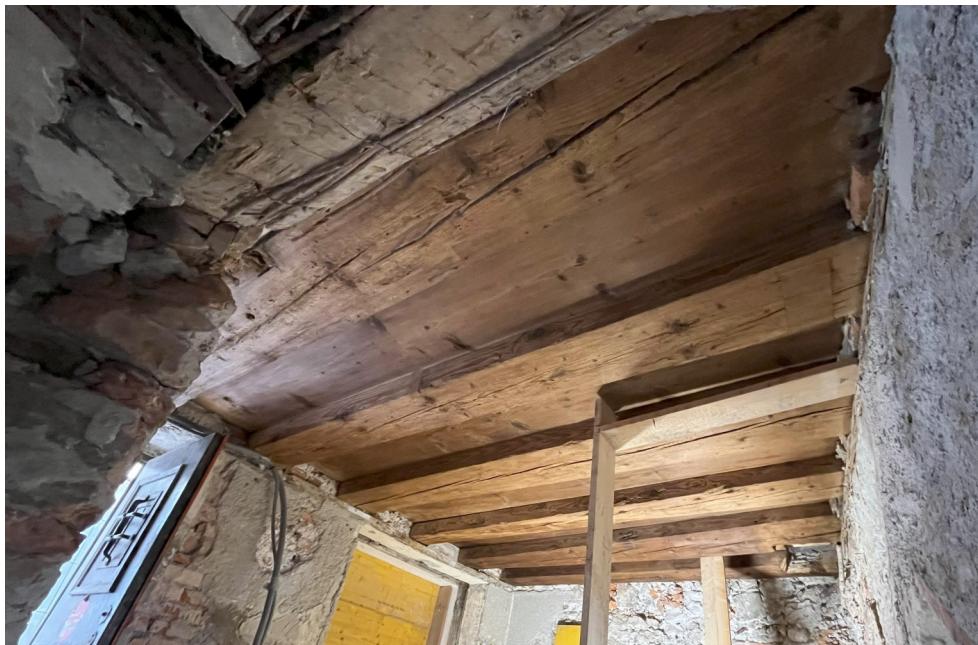
Foto Nr. 045

Die fertig gereinigte Decken-
anlage mit Blick gegen SW.

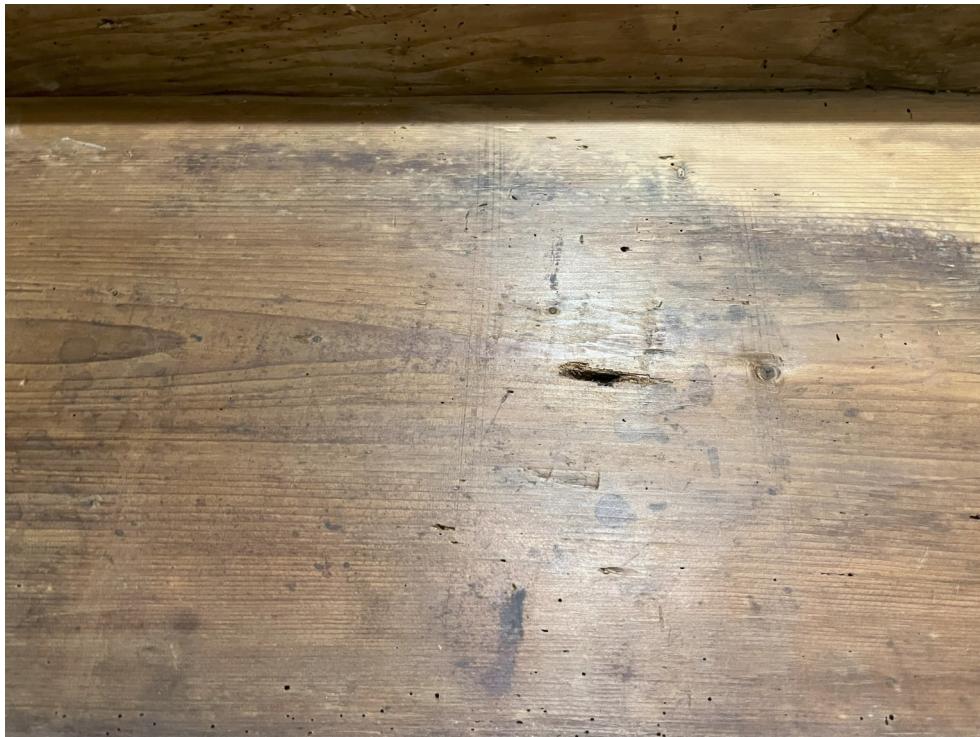
Foto Nr. 047

Auf allen Flächen der Deckenanlage konnten die vorhandenen „eingedrückten Streifen“ erhalten werden.

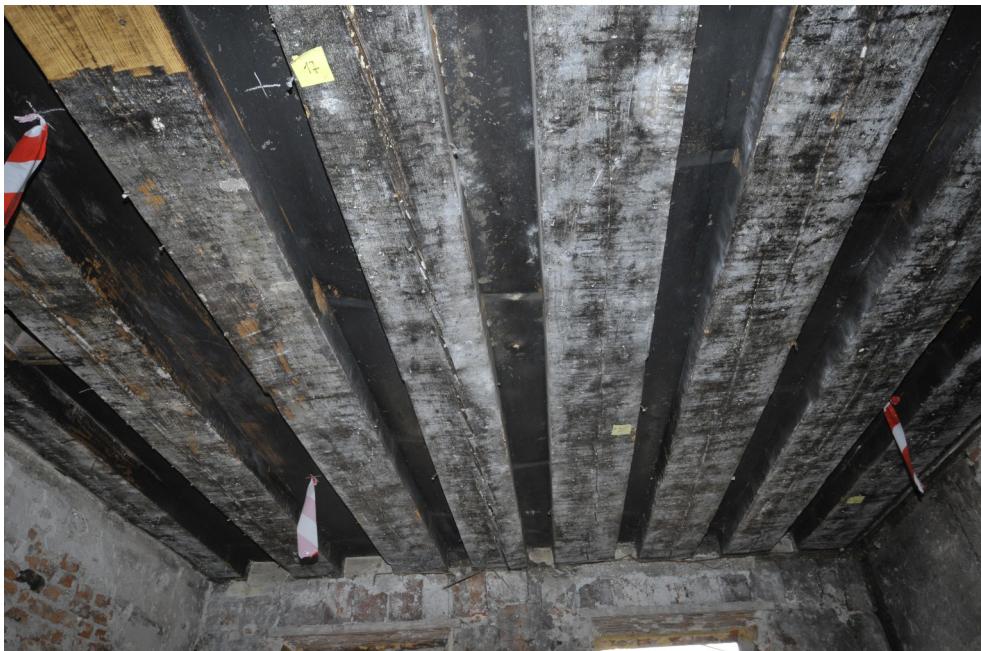
Foto Nr. 049

Der Vorzustand der Decken-
anlage zeigt eine weitgehend
flächige Kalkbenetzung der
Balkenuntersichten. Hier mit
Blick gegen Norden. Die rot
weißen Flatterbänder sollten
die Lage der Spotlampen an-
zeigen. Diese wurden jedoch
nicht genehmigt ein weiterer
Substanzverlust / Beeinträchtigung
sollte auf jeden Fall
vermieden werden.

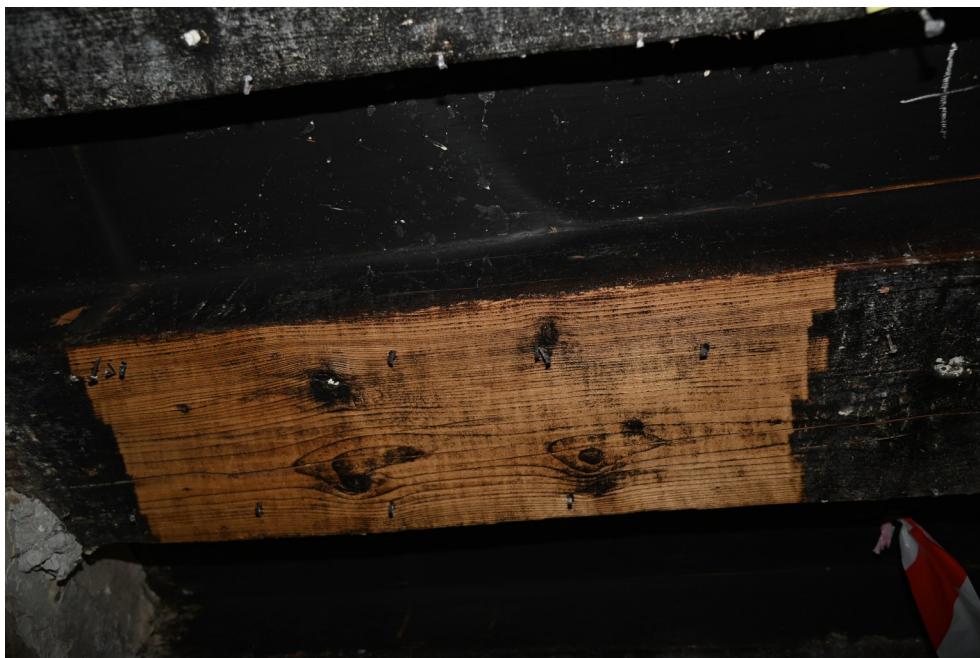
Foto Nr. 051

Testfläche durch Trockeneisstrahlen erzeugt. Diese Methode konnte nicht zufriedenstellen. Die noch vorhandene spätmittelalterliche Oberfläche wurde hierdurch komplett abgetragen.

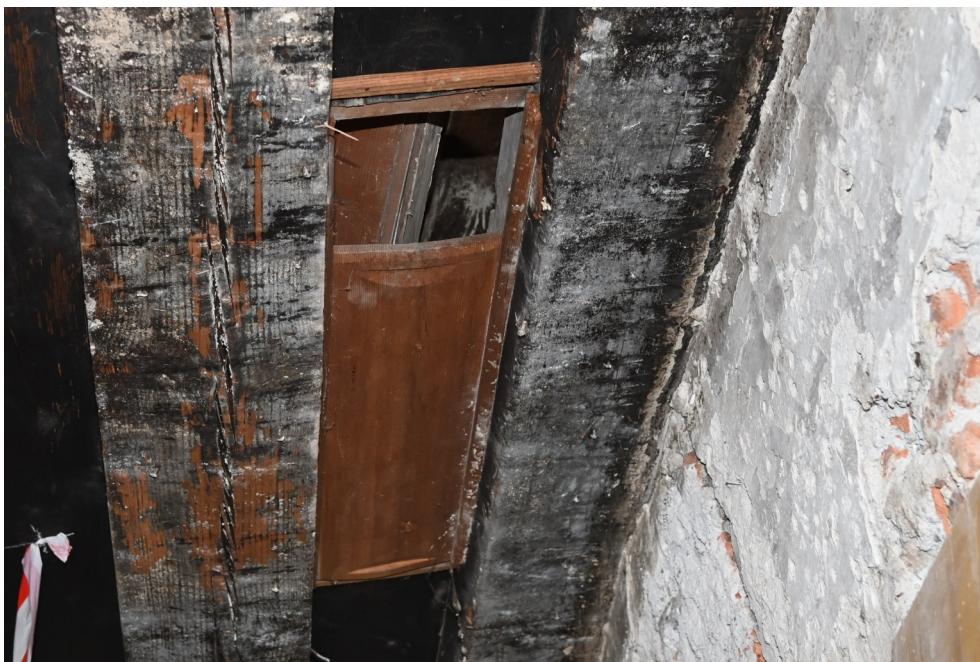
Foto Nr. 052

Detailfoto des später eingeschnittenen Wärmeschiebers. Dieser Schieber wurde noch vor der barocken Putzdecke in die Deckenkonstruktion eingeschnitten. Kalkspritzer auf der wesentlich helleren Oberfläche dokumentieren diesen Sachverhalt.

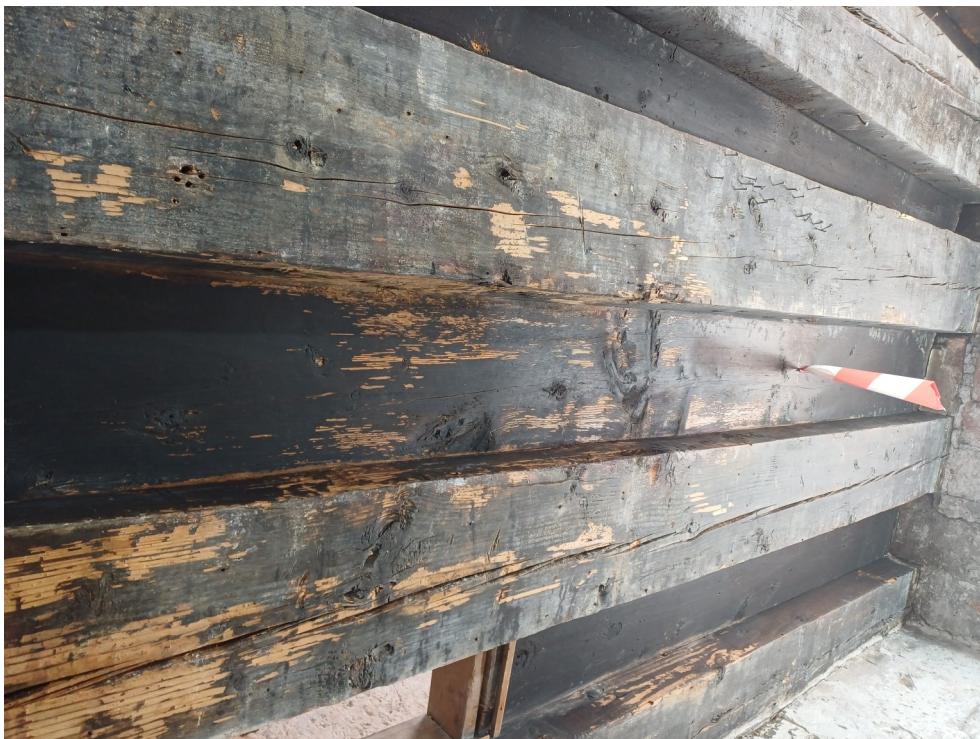
Foto Nr. 053

Die hellen Bereiche auf den Balken und den Bohlen sind mit den Kalkauflagen der geputzten Decken anlage abgerissene Holzoberfläche. Hier fehlen bis zu 2 mm Holz.

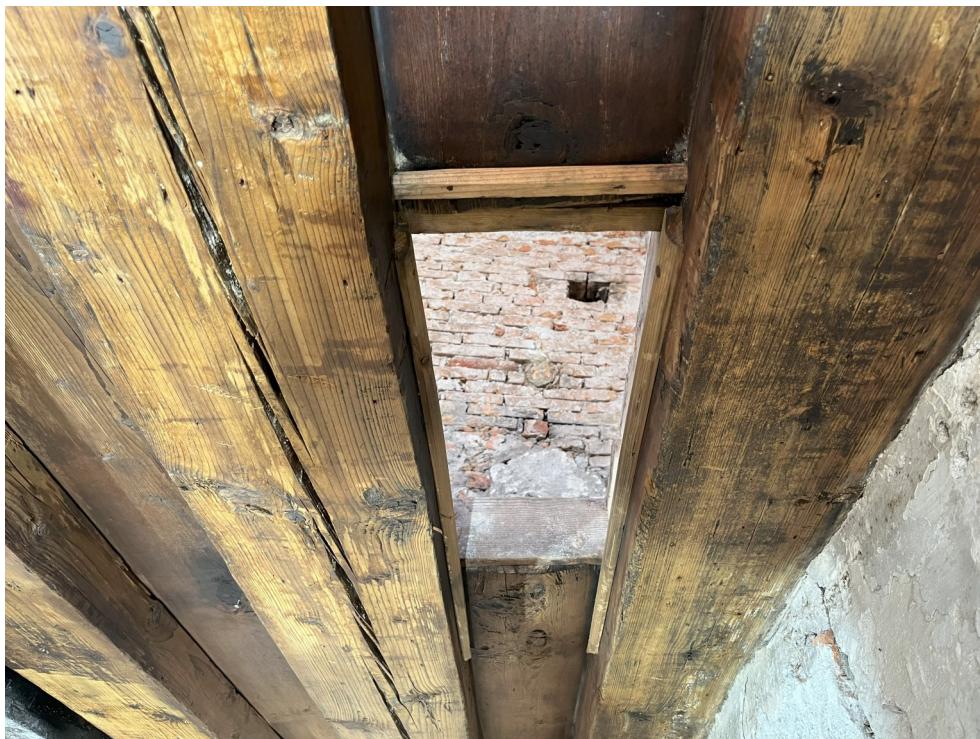
Foto Nr. 055

Nach der ersten Abnahme der Kalkschichten und der bereits gelösten Verrußung zeigt sich ein eher inhomogenes Erscheinungsbild. Die aufgerissene Oberfläche durch die Abnahme der Putzdecke zeigt noch dazu nahezu weiße rohe Holzoberfläche.

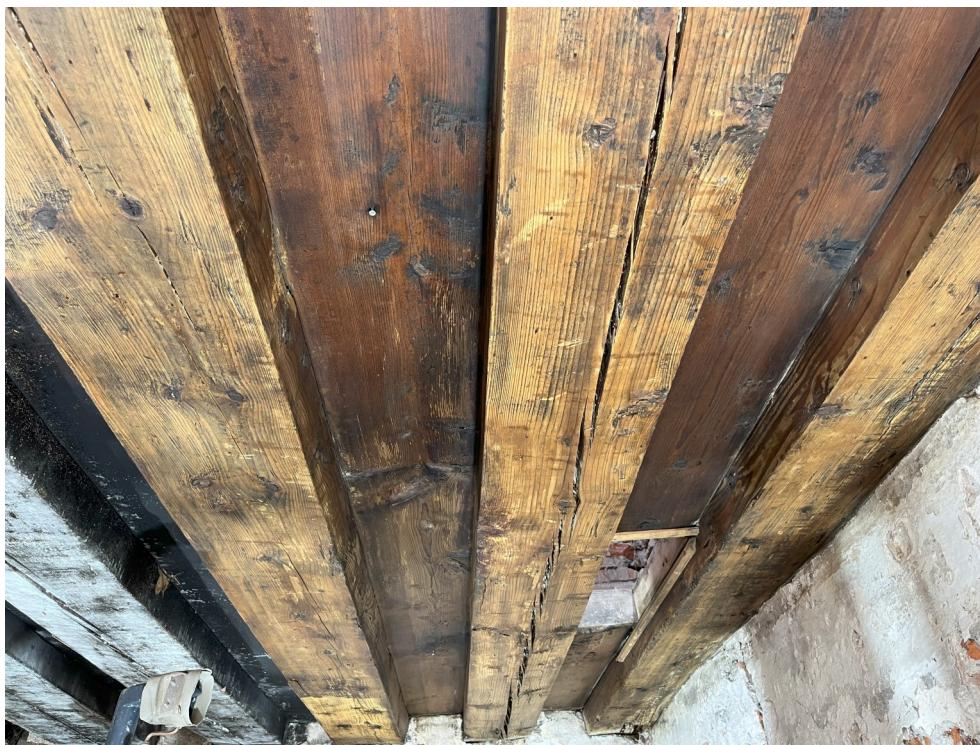
Foto Nr. 056

Die Gesamtansicht der Balkenuntersicht nach der ersten Reinigungsphase.

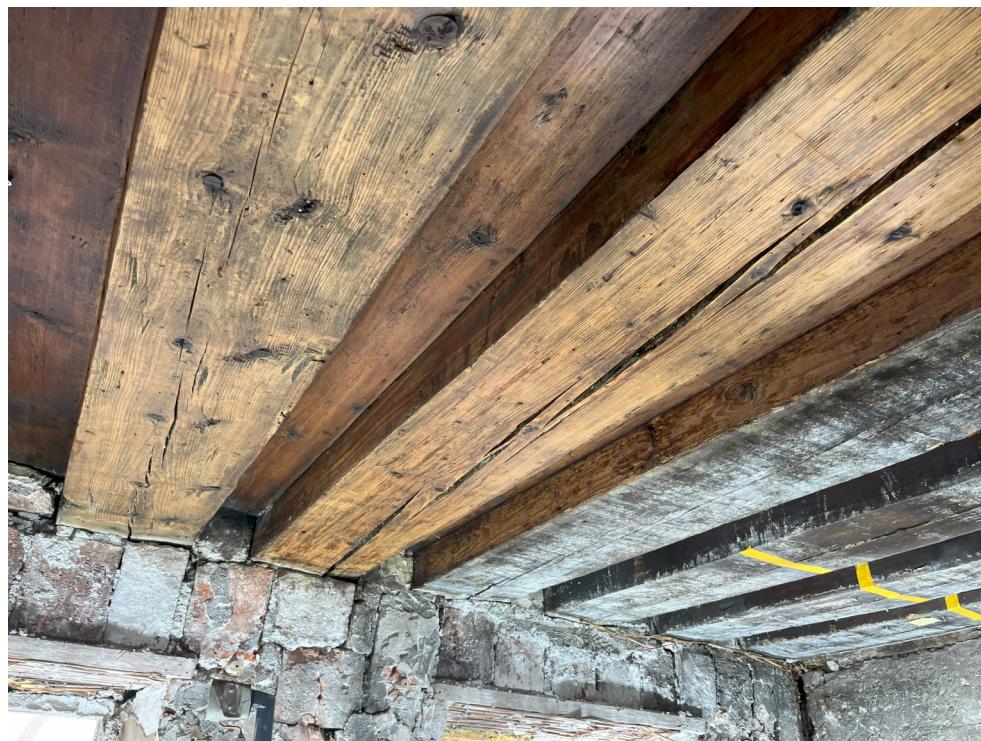
Foto Nr. 058

Das gelbe Klebeband in der östlichen Ecke weist auf den Bereich hin der zuvor als unbehandelt belassen werden sollte. Von diesem Vorhaben ist man dann jedoch abgerückt und wollte lediglich die Schmiedenägel des Rohrgeschlechts für die barocke Putzdecke erhalten (wir sehen es als schwierig an den historischen Kontext für spätere Besucher nachvollziehbar zu machen).

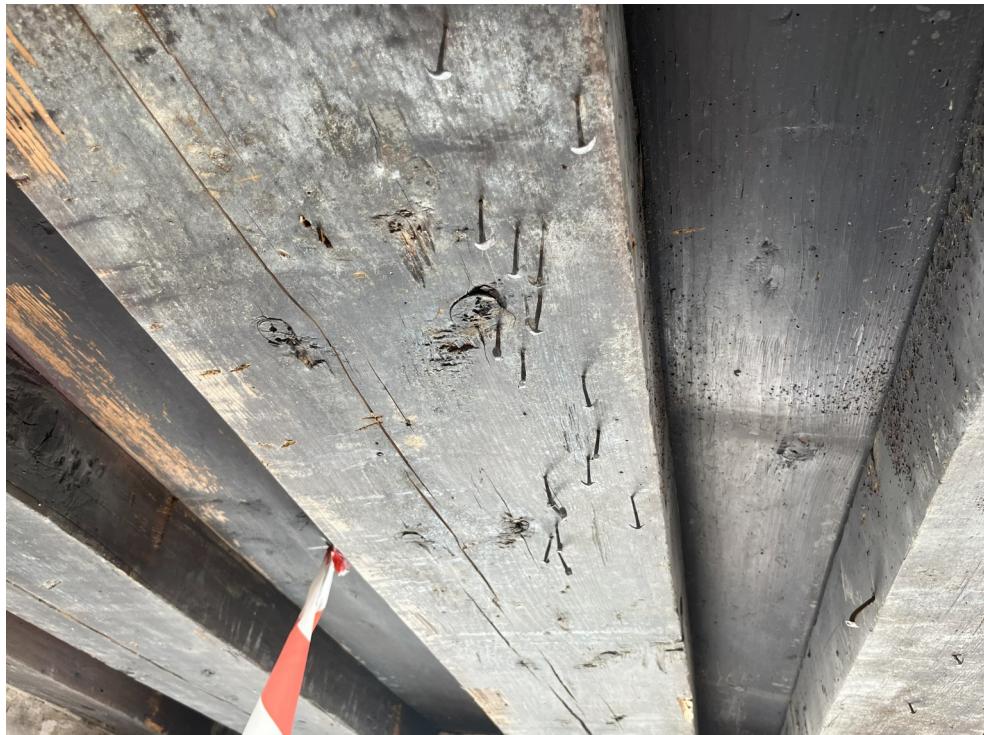
Foto Nr. 059

Ein Nagelhaufen am dritten Balken von westen aus gesehen. Dieser wurde im Zuge einer Ablösung der Putzdecke aufgenagelt. Hierdurch wurde versucht die Putzblase wieder mit der Balkenunterkonstruktion zu verbinden. Solche Nagelansammlungen waren auch im Gespräch evtl. sichtbar zu belassen. Dies wurde jedoch aus Mangel an der Nachvollziehbarkeit wieder verworfen.

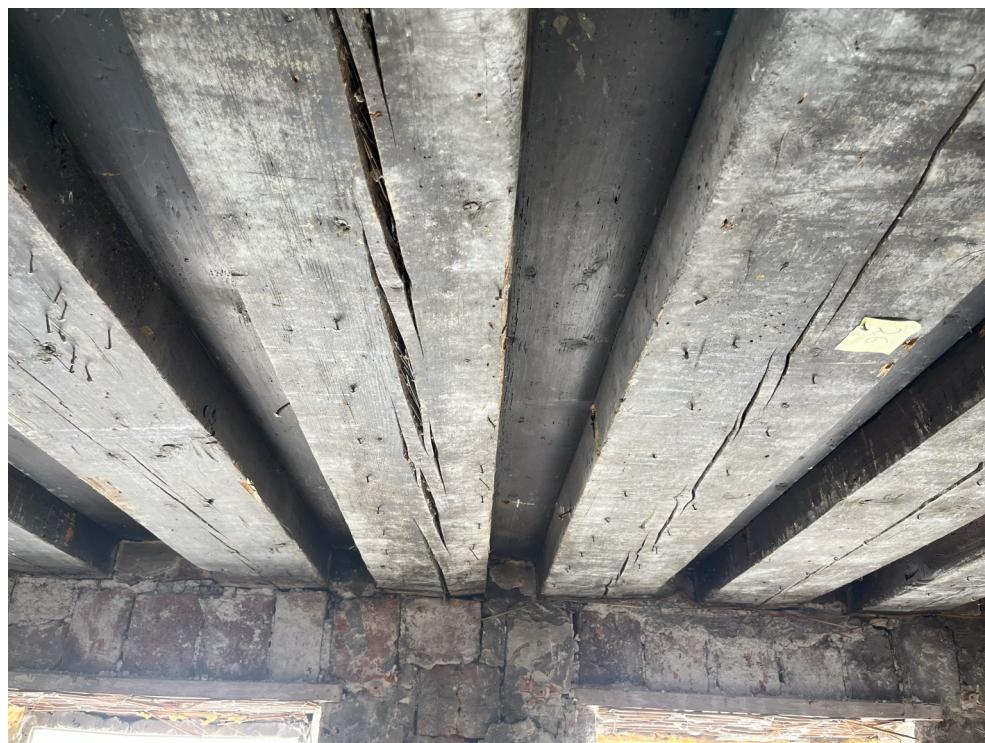
Foto Nr. 060

Hier lassen sich die Nagelreihen der Rohrgeflechtmatten deutlich erkennen. Diese sollten jedoch nicht erhalten bleiben. Nach Austausch aller Argumente hätte dies nur zu Irritationen geführt.

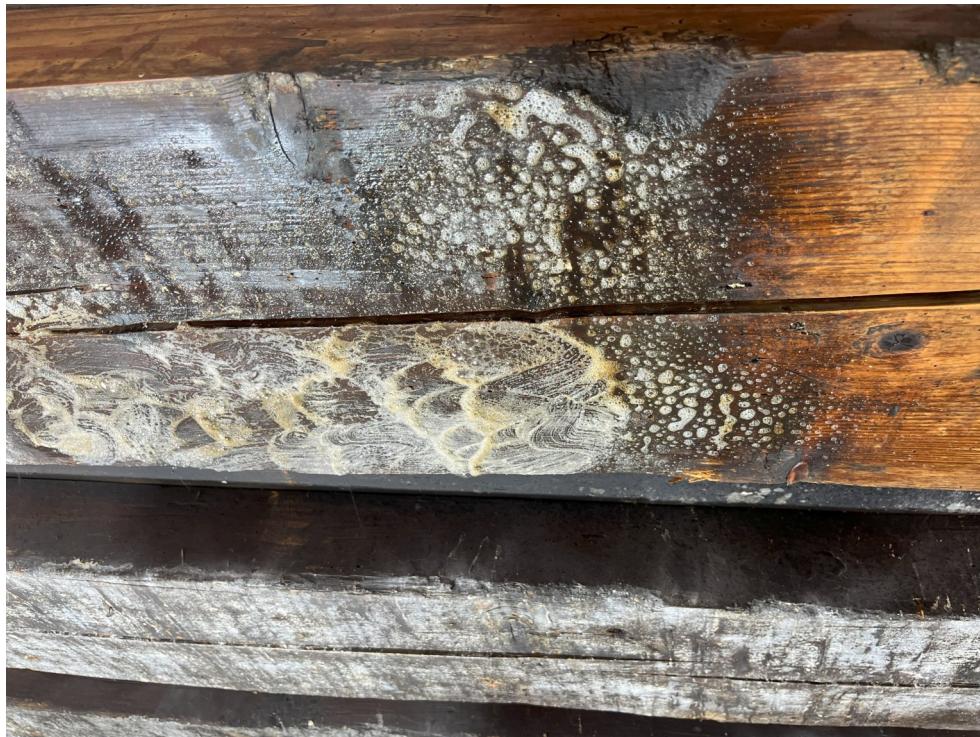
Foto Nr. 061

Aufgeschäumtes Reinigungsmittel im hinteren Bereich bereits mit dem Pinsel einmassiert.

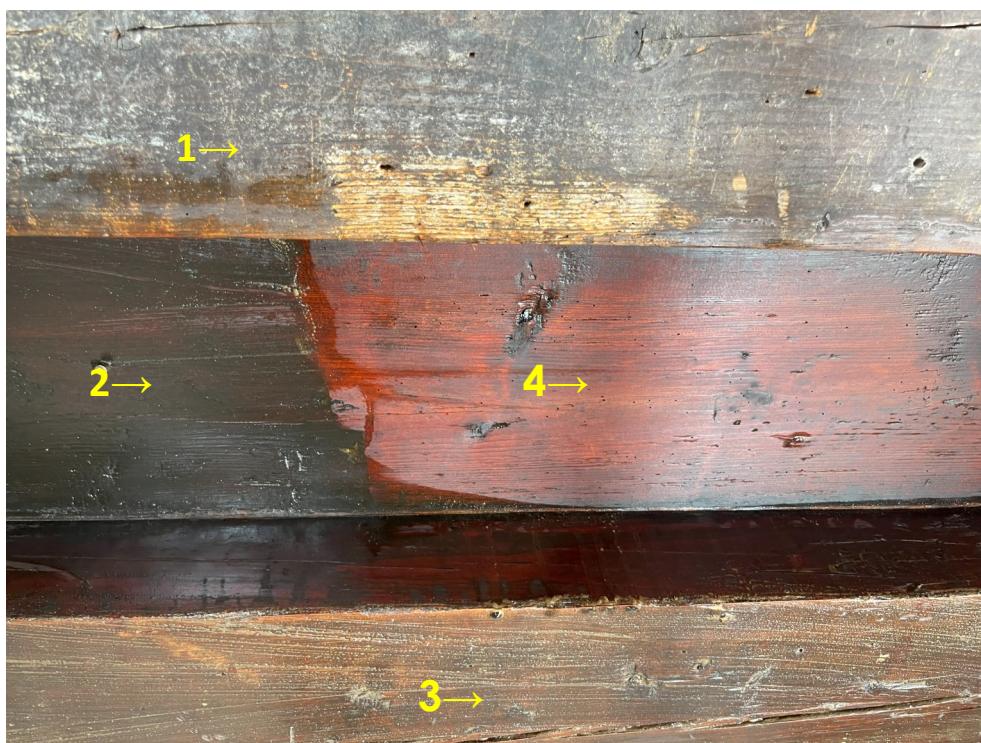
Foto Nr. 064

Unter (1) ist die vorgefundene noch mit Kalkschleier versehene Oberfläche zu sehen. Bei der mit (2) versehenen Stelle ist der Kalk bereits durch zwei Reinigungsgänge abgetragen. Hier beginnt die Lösung der Verrußten Oberfläche. Die Stelle unter (3) zeigt die einmal bereits gelöste Rußschicht mit erneuter Aufbringung des Reinigungsmittels. Die Fläche mit der Bezeichnung (4) ist die saubere originale Oberfläche im noch nassen Zustand zu sehen.

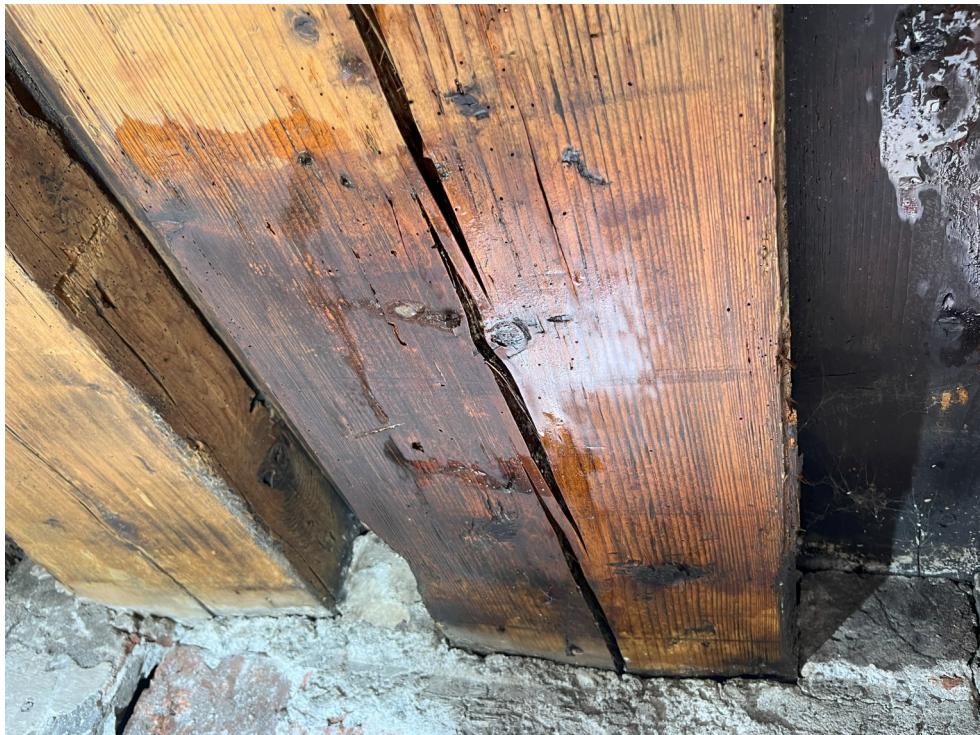
Foto Nr. 065

Die letzten Bereiche einer Balkenundersicht in der Reinigung. Auch an dieser Decken- anlage konnten alle vorhandenen „eingedrückten Streifen“ erhalten werden.

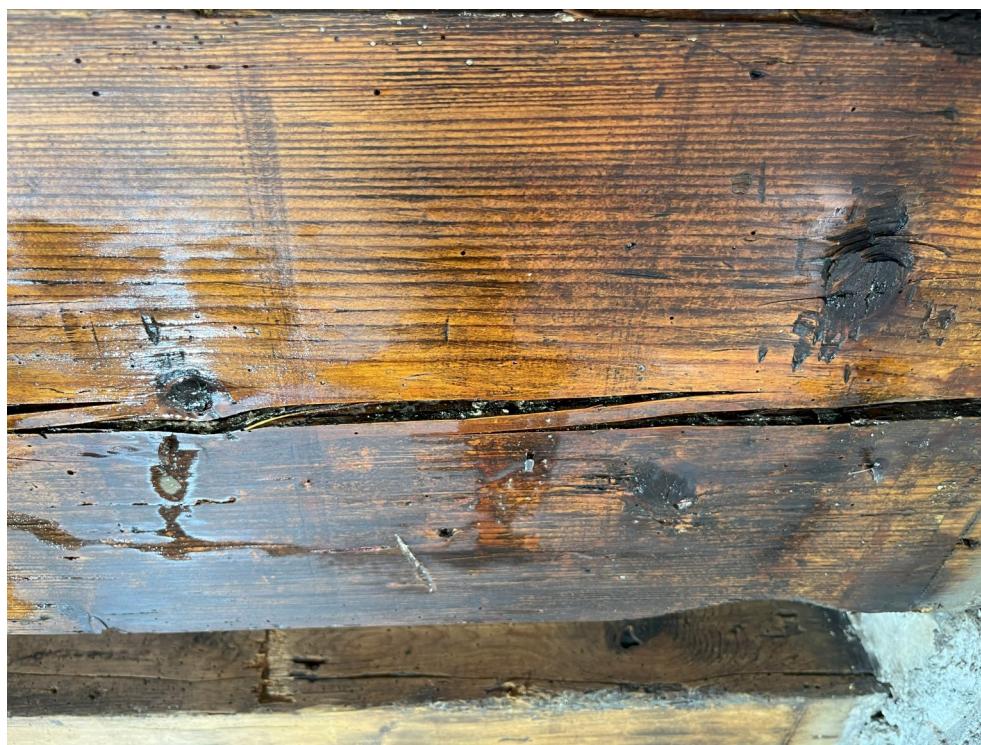
Foto Nr. 066

Detailansicht der erhaltenen „eingedrückten Streifen“ selbst die nut zart eingedrückten Bereiche sind vollständig erhalten geblieben.

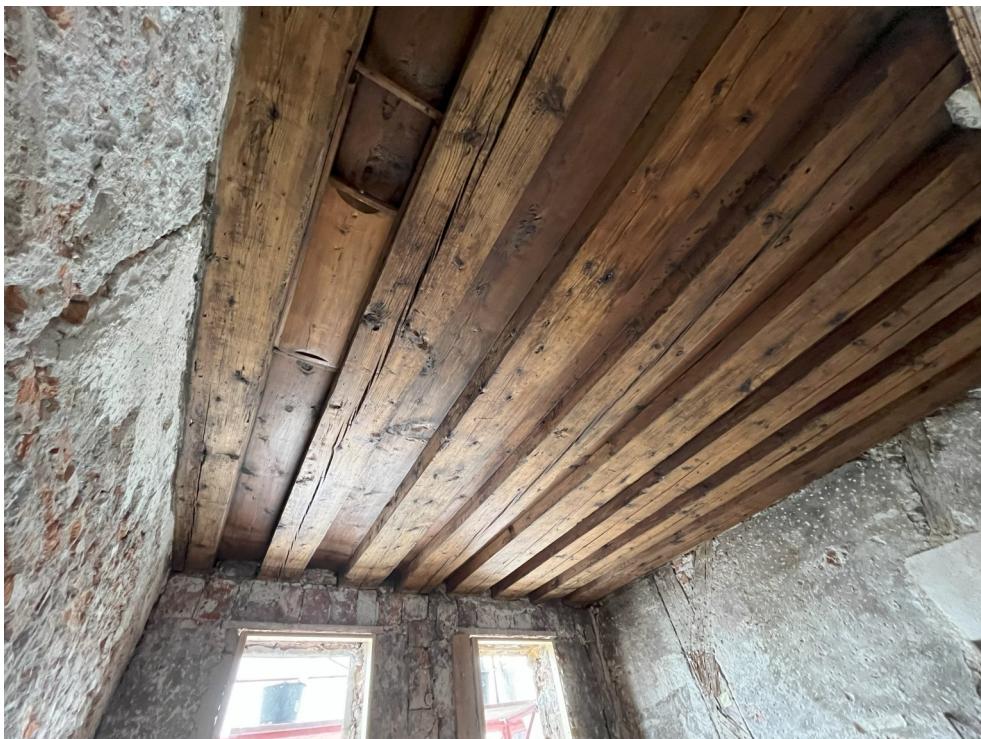
Foto Nr. 067

Gesamtansicht der Balken—
Bohlendecke mit Blick gegen
NO.

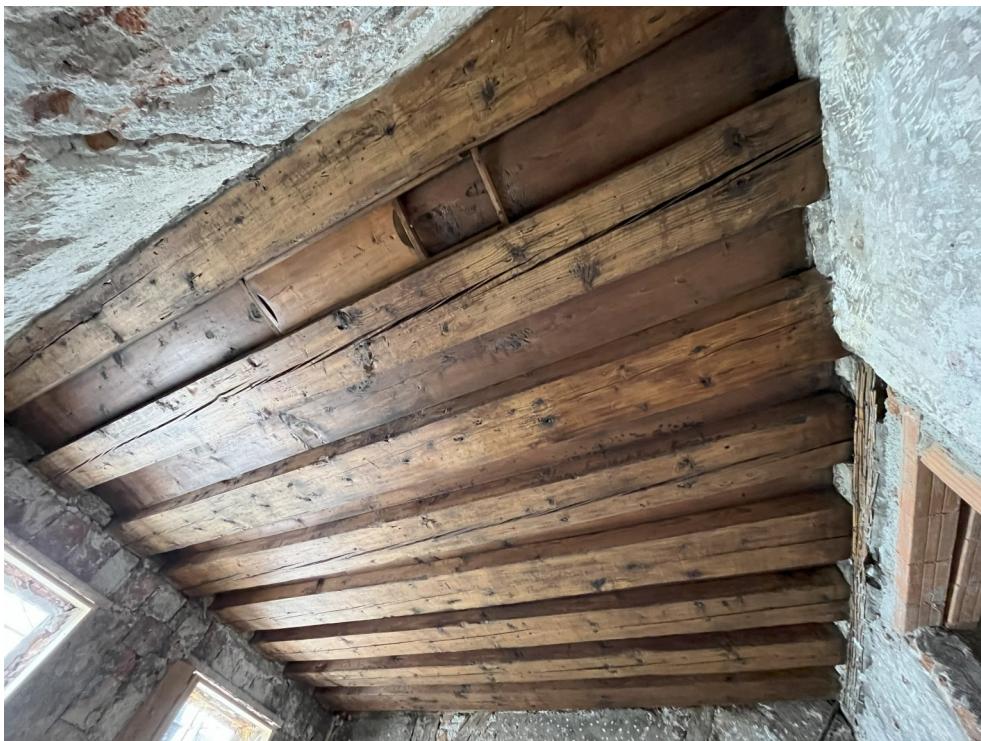
Foto Nr. 068

Gesamtansicht der Decken-
anlage mit Blick gegen Osten.
Nach einer Retusche aller
gestörten Oberflächenberei-
che kommt die Decke wieder
optisch homogen zur Gel-
tung.

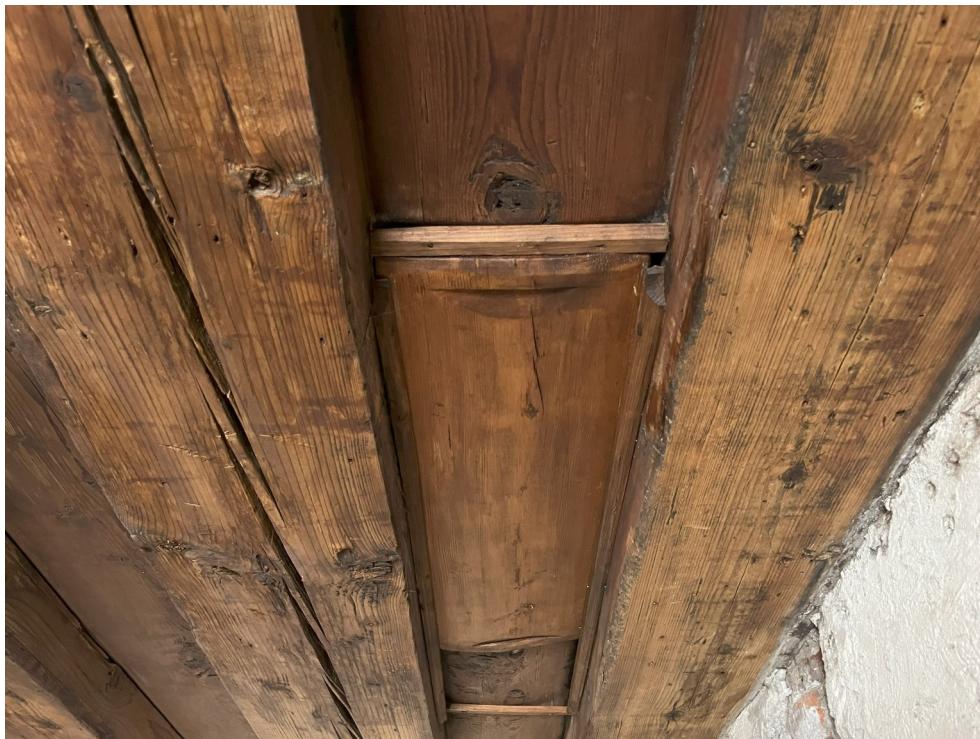
Foto Nr. 069

Detail des Wärmeschiebers.
Hier bereits in der restaurierten Fassung. Der Schieber wurde mit einem Schmiedenagel in der geschlossenen Position fixiert. Da der Hohlräum durch eingebrachte Dämmung gegen Luftschallübertragung gesichert werden muss.

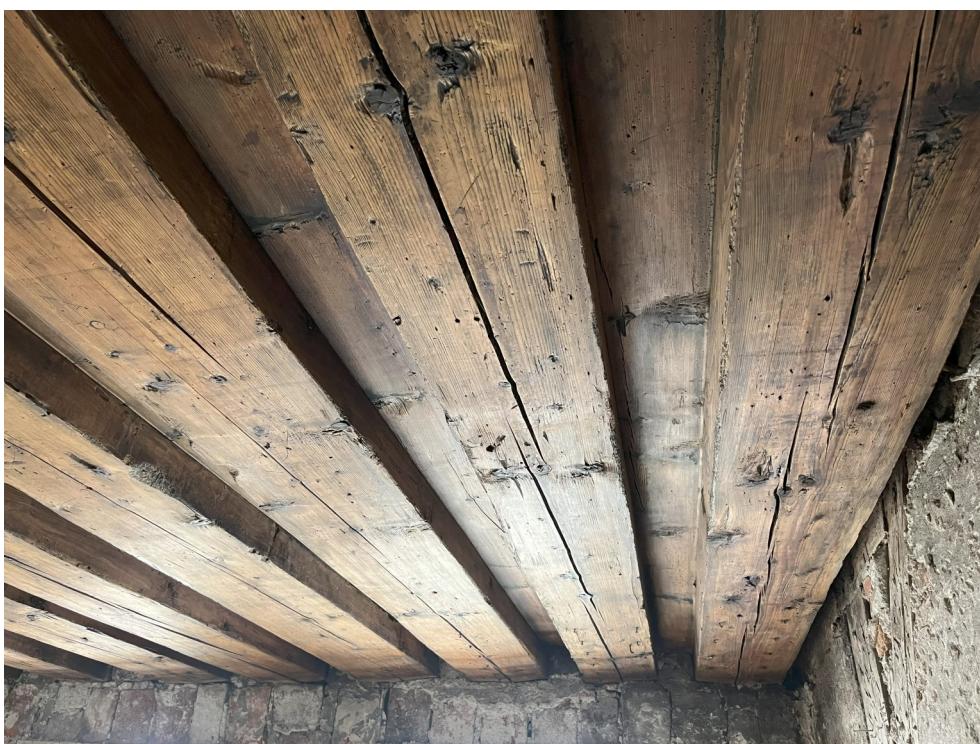
Foto Nr. 070

Detail der fertigen Deckenanlage auf der Ostseite mit Blick gegen Norden.

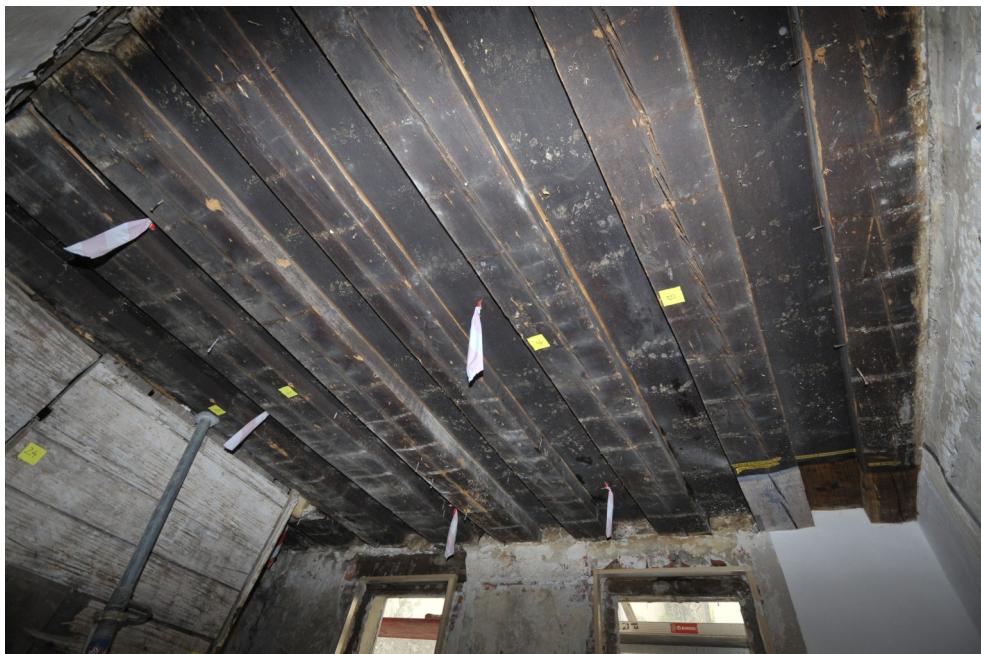
Foto Nr. 071

Der Vorzustand der Decken-
anlage mit Blick gegen Süden.

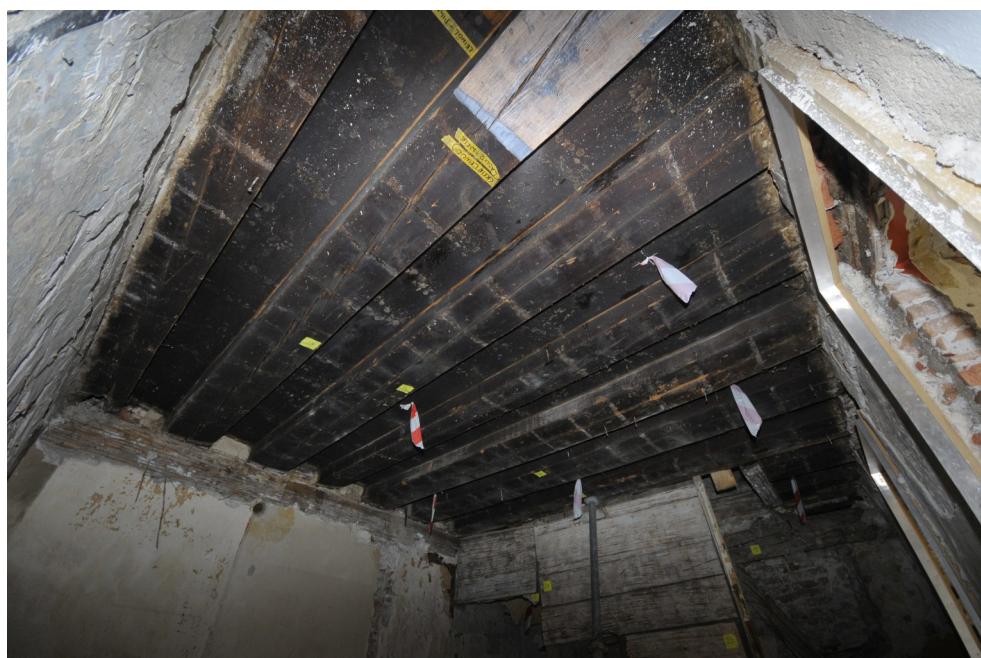
Foto Nr. 072

Vorzustand mit Blick gegen
NO.

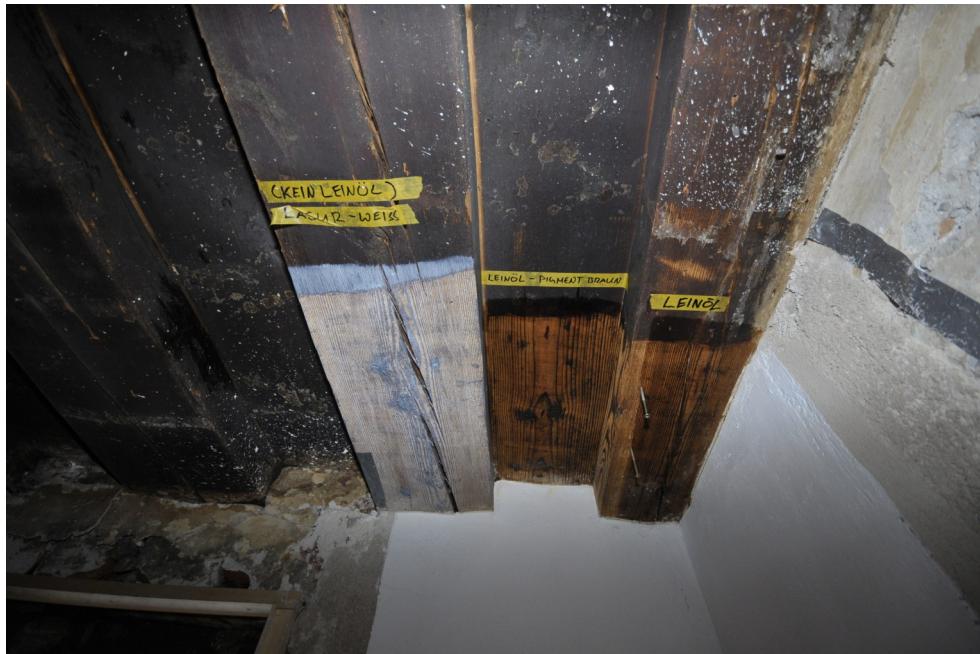
Foto Nr. 073

Der Bereich der Testflächen mit Trockeneisstrahlen als erste Maßnahme und anschließender Überfangung mit Leinöl rechts, pigmentiertem Leinöl, und links einer nicht näher beschriebenen Kunstharzlasur.

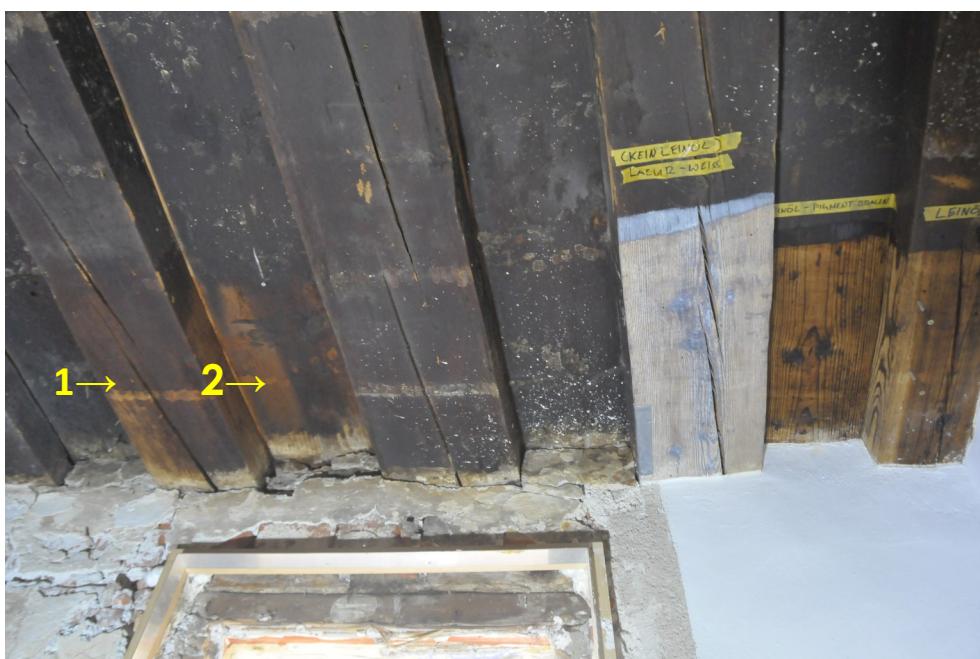
Foto Nr. 074

Da durch die Trockeneisbehandlung die historische Oberfläche flächendeckend aufgerissen war wurden diese Musterflächen als nicht tragbar abgelehnt. Die mit (1) bezeichnete Stelle zeigt eine erste Reinigungsphase mit (2) eine dritte Reinigungsphase unter Beibehaltung der authentischen Holzoberfläche.

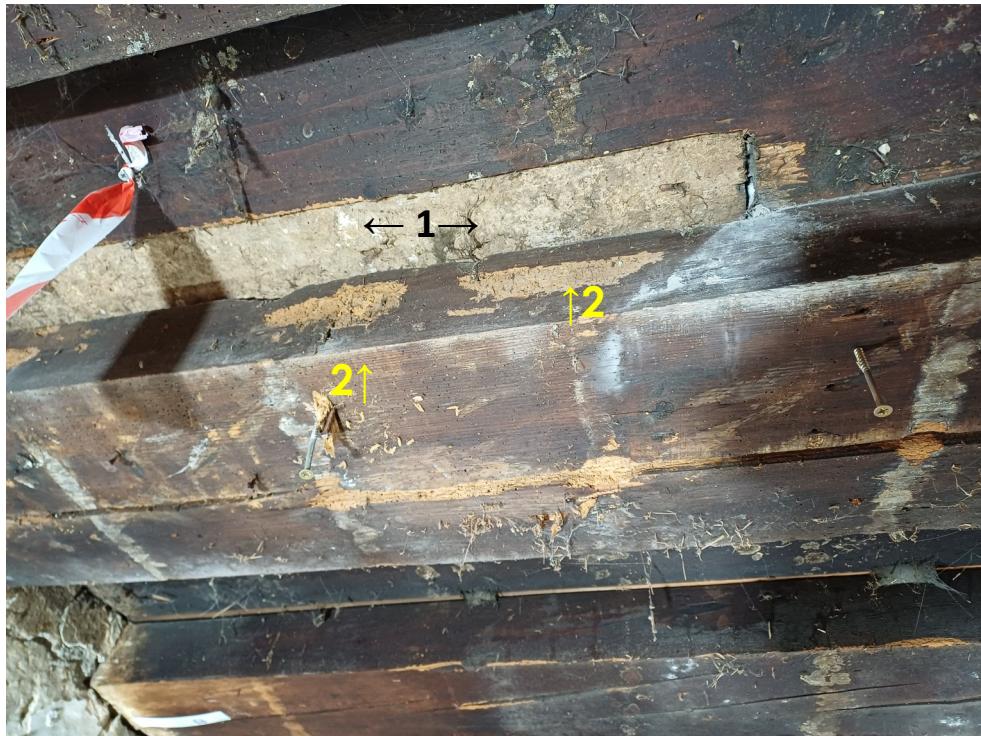
Foto Nr. 075

Hier sieht man eine frühere Einflickung aus einer 65 mm starken rohen Bohle (1). Die sägeraue Oberfläche sticht optisch negativ ins Auge. Die Bohle ist auf der oberen Bodenseite fest vernagelt und ließ sich nicht ohne weitere Bereiche zu schädigen aus dem Bestand nehmen. Weiter zeigen sich größere Ausbrüche auf den Balkenflanken. Hier wurden eingetrostete Nägel unsensibel herausgerissen.

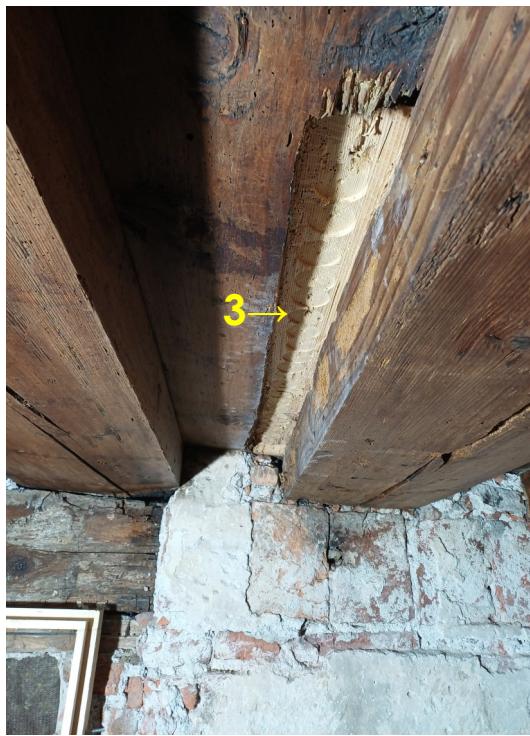
Foto Nr. 076

Um eine saubere Einleimung zu erreichen wurde die eingenagelte rohe Bohle mit Forstner Bohrern (3) um ca. 20 mm reduziert und die Kanten versäu-

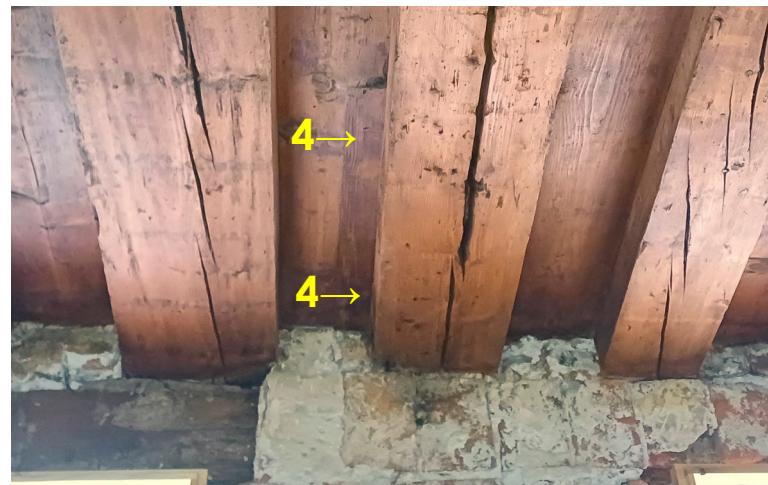
Foto Nr. 077

Die mit (4) bezeichnete Stelle zeigt die fertige Einflickung mit überarbeiteter Oberfläche.

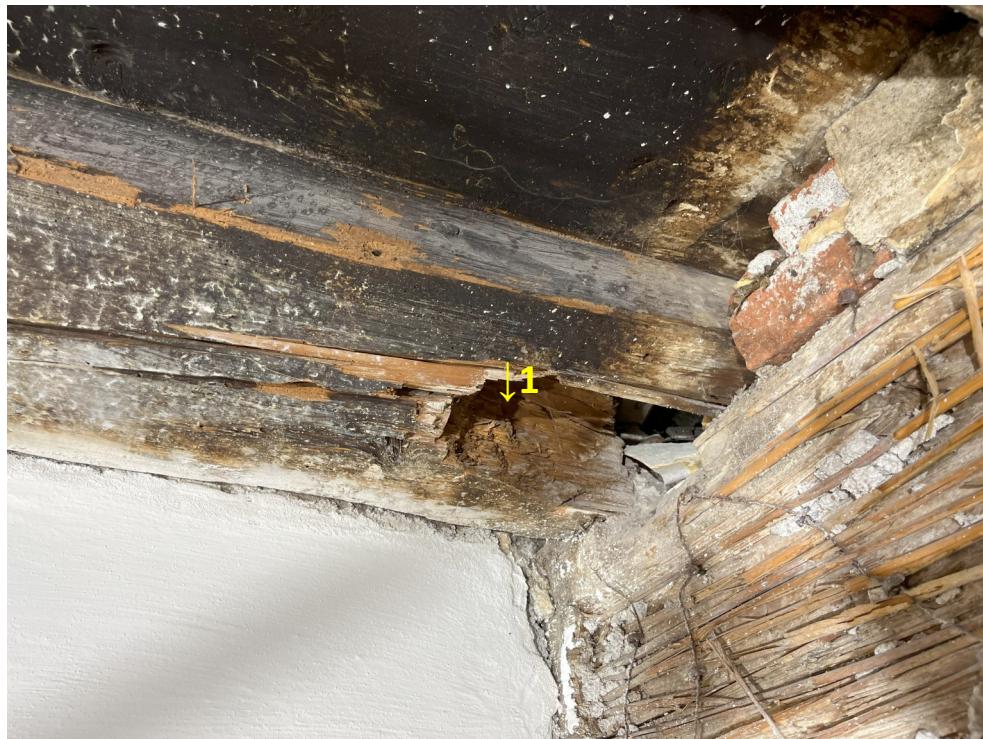
Foto Nr. 078

In der NW Ecke des Raums wurde ein Balken stark geschwächt. Hier wurde ein Abflussrohr durch den Balken geführt (1). Hier bestand das Ziel darin die Oberfläche wieder zu schließen. Es sollte keine komplette Substanzergänzung erfolgen.

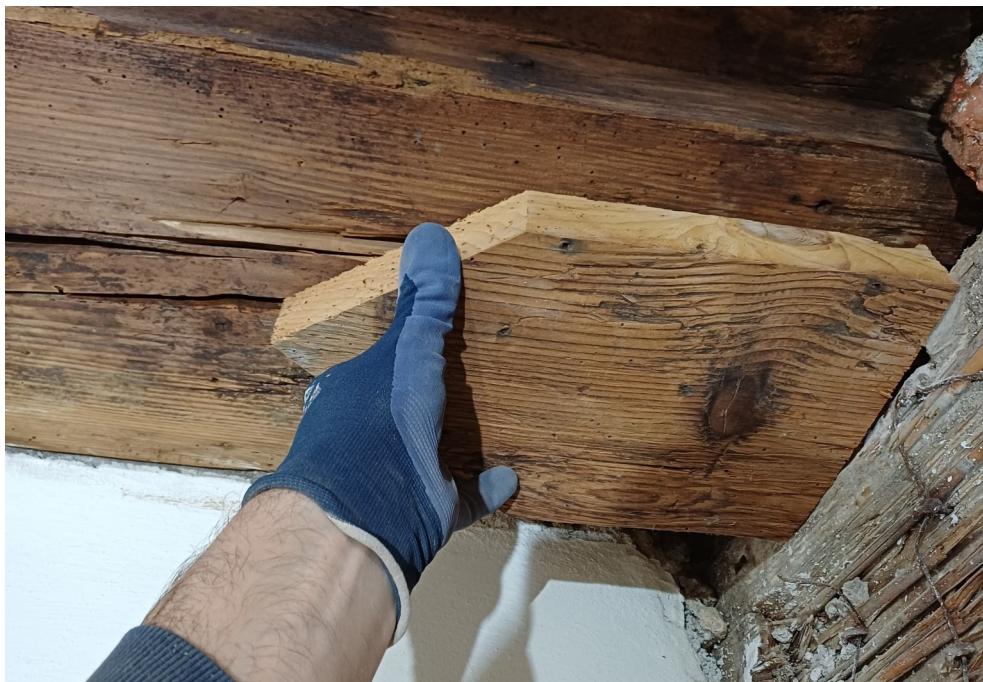
Foto Nr. 079

Eine ca. 30 mm starke Nadelholzplombe sollte in die Aussparung eingeleimt werden.

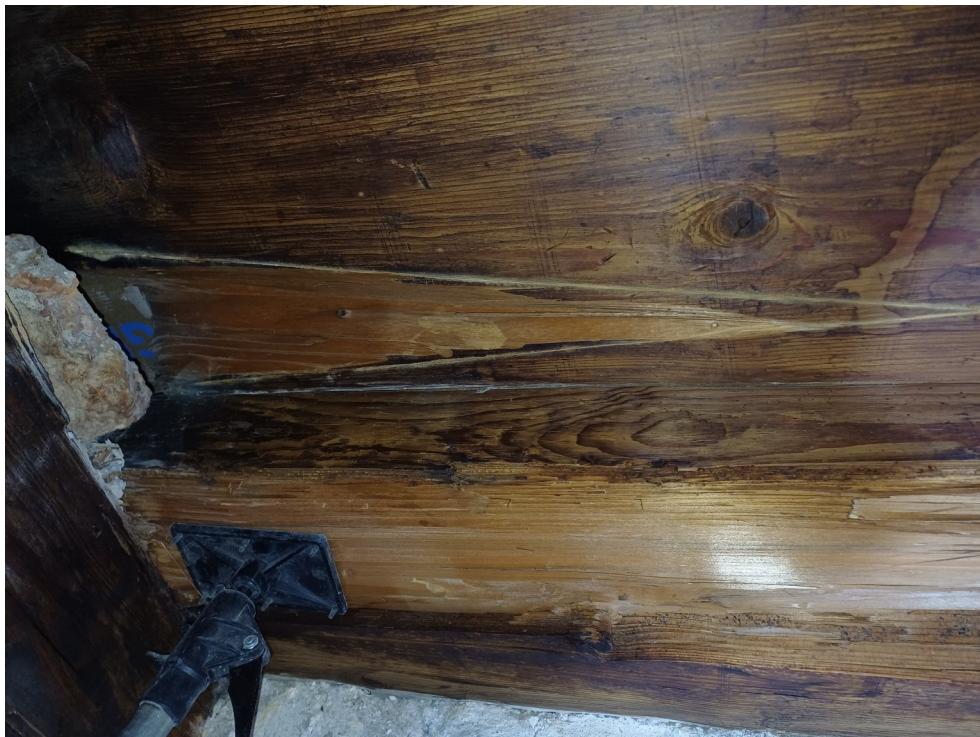
Foto Nr. 080

In der NO Ecke musste eine größere Splitterstelle ausgeleimt werden.

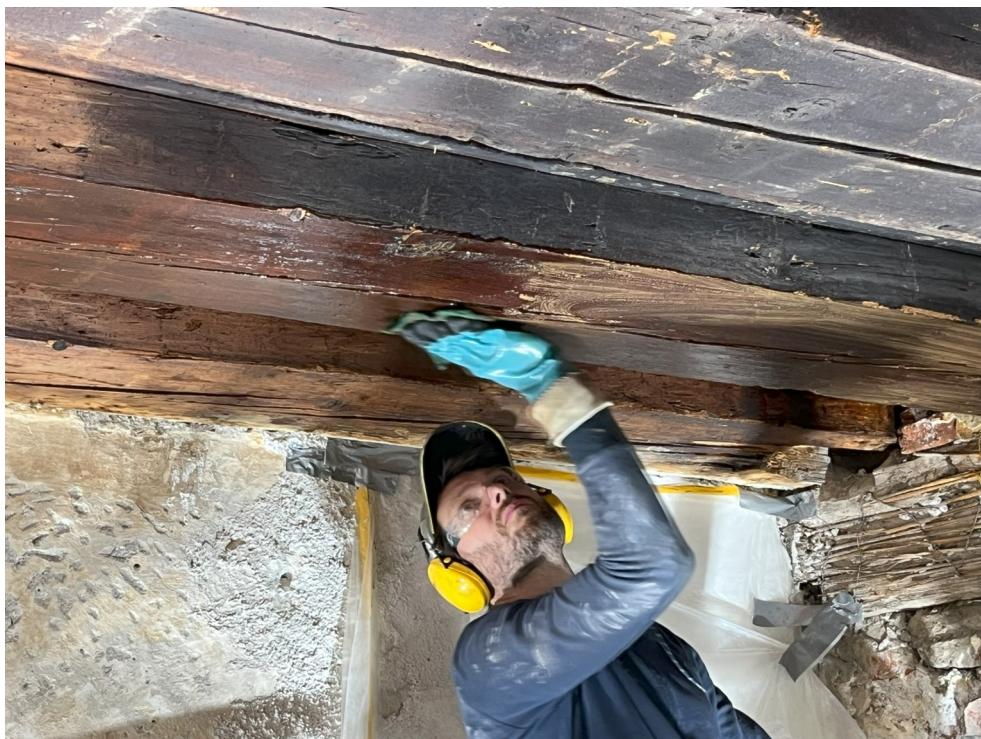
Foto Nr. 082

Auch diese Oberfläche wurde wie zuvor beschrieben gereinigt.

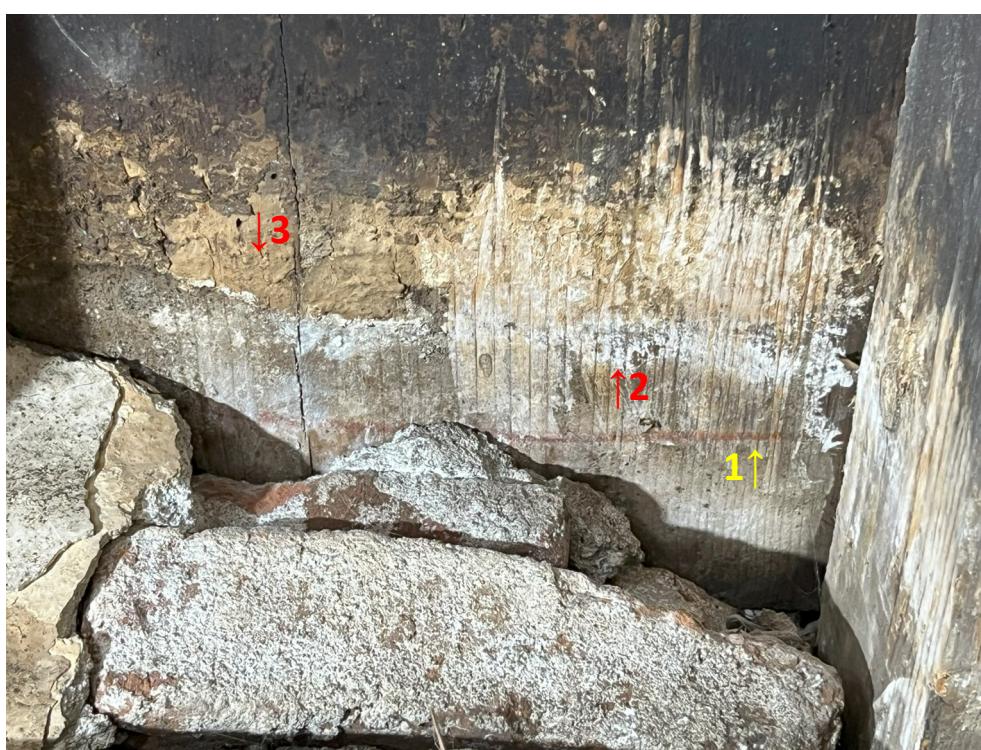
Foto Nr. 083

Hier an der Wandfläche in der NO Ecke konnte man noch einen bauzeitlichen Rötelstrich (1) auf der Bohle erkennen. Dieser Strich deutete die Innenkante des Mauerwerks an. Die mit (2) bezeichnete Stelle zeigt die bauzeitlichen Überkalkungen inklusive Putzstärke. Die mit (3) bezeichnete Stelle zeigt eine spätere Überkalkung die hier bereits durch Verrußung verbräunt ist.
