Dokumentation der
Restaurierung von vier
spätmittelalterlichen
Balken—Bohlen-
deckenanlagen
Salzburg
Steingasse 24

Pos. 1.000 Beschreibung der zu bearbeitenden Räume:

**Pos. 2.000 Beschreibung / Schadensmerkmale und Reinigung
der einzelnen Balken Bohlendecken:**

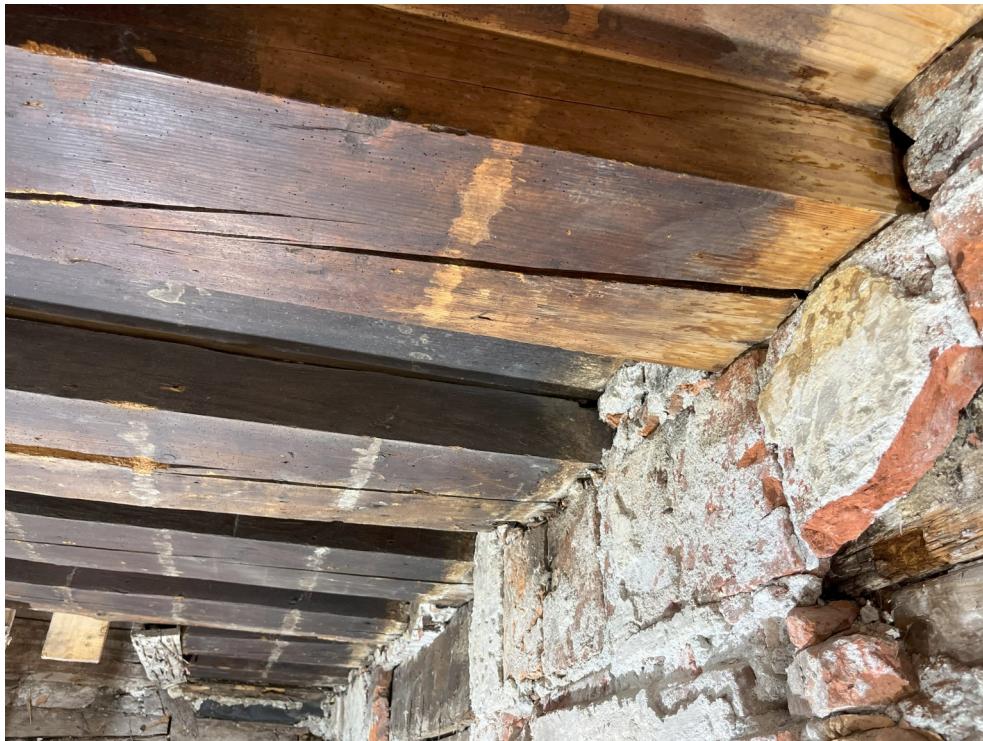
Foto Nr. 084

Der Balkenkopf im Vordergrund ist hier nach der eigentlichen Reinigung zu sehen. Die weiter hinten liegenden Balkenköpfe sind hier noch nicht gereinigt worden und zeigen noch Kalkverkrustungen. Nach der Reinigung der gesamten Deckenanlage wurden diese hell verätzten Randbereiche farblich leicht retuschiert um ein weitgehend homogenes Gesamtbild zu erreichen.

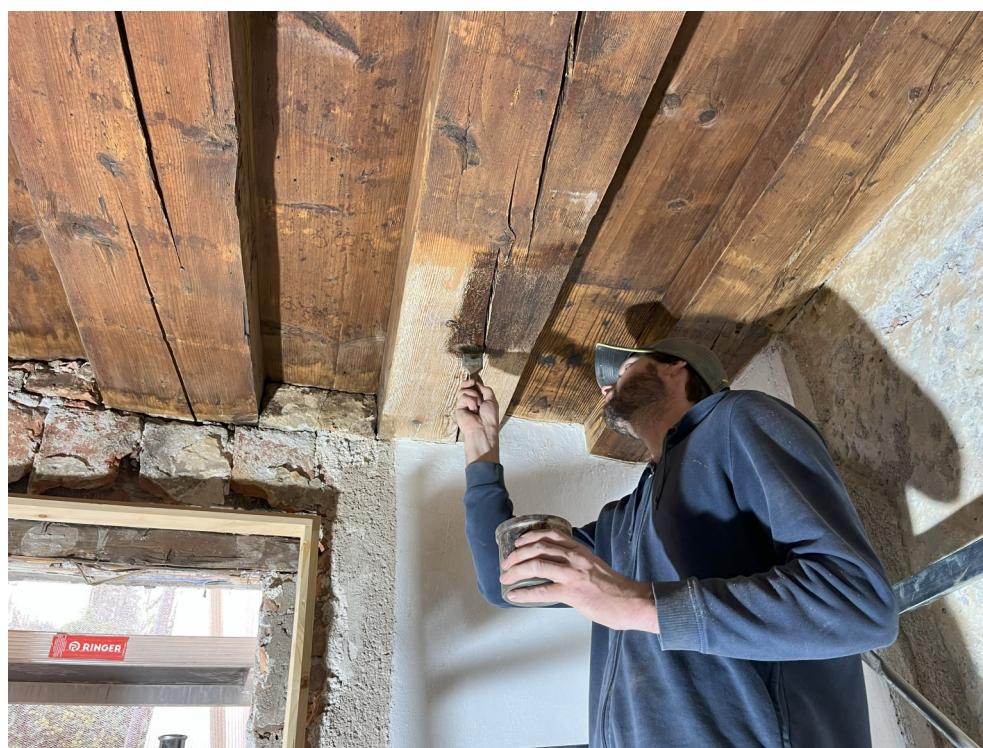
Foto Nr. 085

Nach vielen versuchen konnte die weiß überfangene Musterfläche nicht mehr sauber geglättet werden. Die Oberfläche ist so stark Anobiengeschädigt sodass bei dem Versuch diese zu glätten nur mehr Fraßgänge aufgerissen wurden. Hierdurch haben wir uns entschlossen die Fläche nicht weiter anzurühren sondern lediglich zu Überfangen (mit einem pigmentierten Flüssigwachs reversibel zu überfangen). Eine chemische Reduzierung der weißen Lasur scheiterte, nicht einmal mit Abbeizern war eine Abnahme möglich.

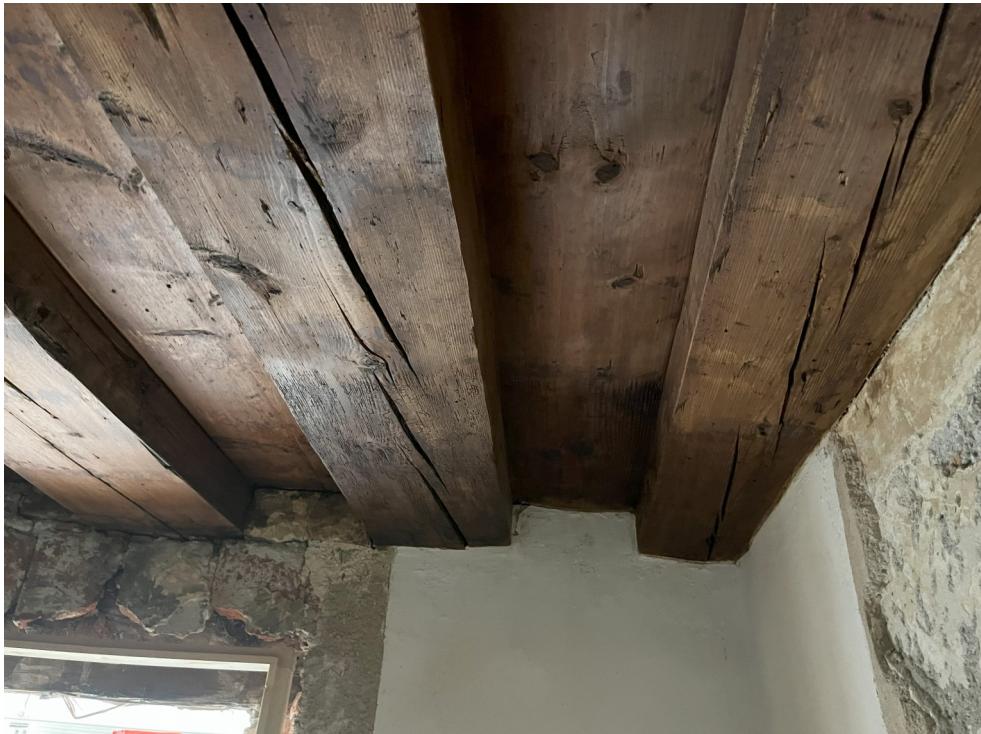
Foto Nr. 086

Die fertige überfangene SW Ecke der Deckenanlage. Leider war eine bessere farbliche Angleichung auf Grund der porösen Oberflächenstruktur nicht möglich. Die Vertiefungen der Fraßgänge bringen eine komplett andere lichtbrechung sodass die Fläche immer dunkler erscheint.

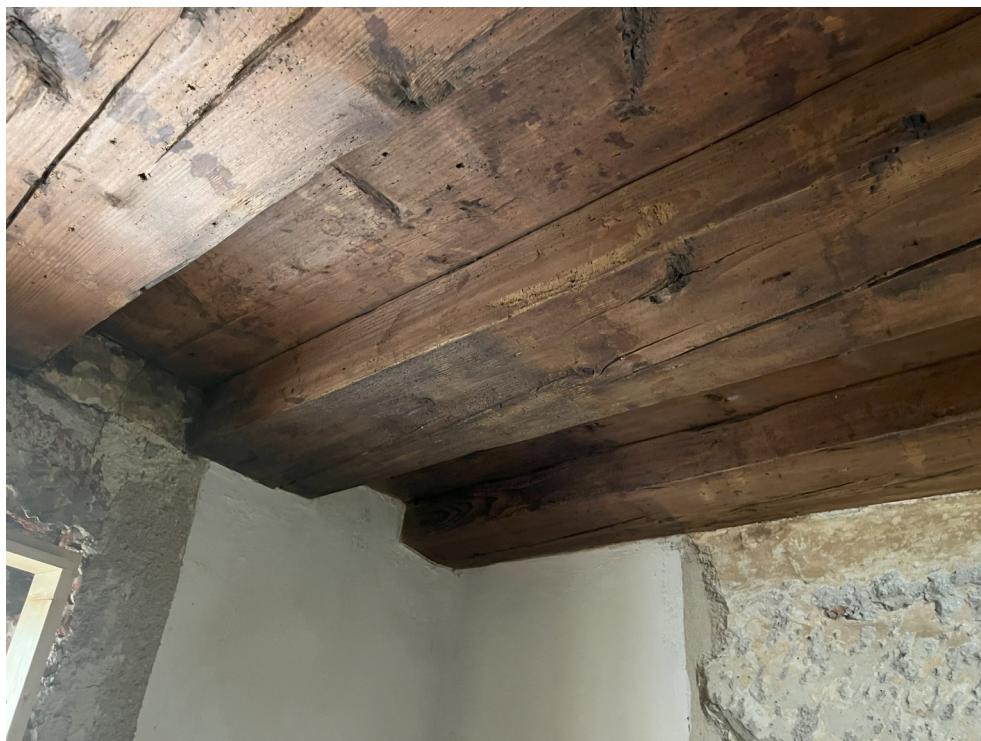
Foto Nr. 087

Detail aus einem anderen Blickwinkel.

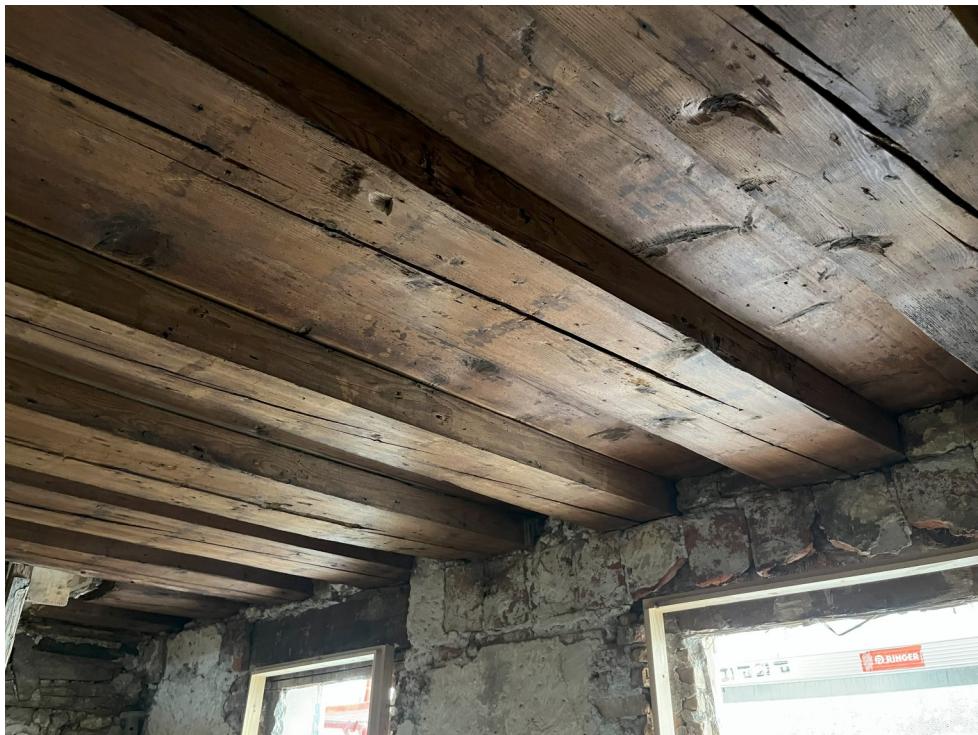
Foto Nr. 088

Die fertige Deckenanlage mit
Blick gegen SO.

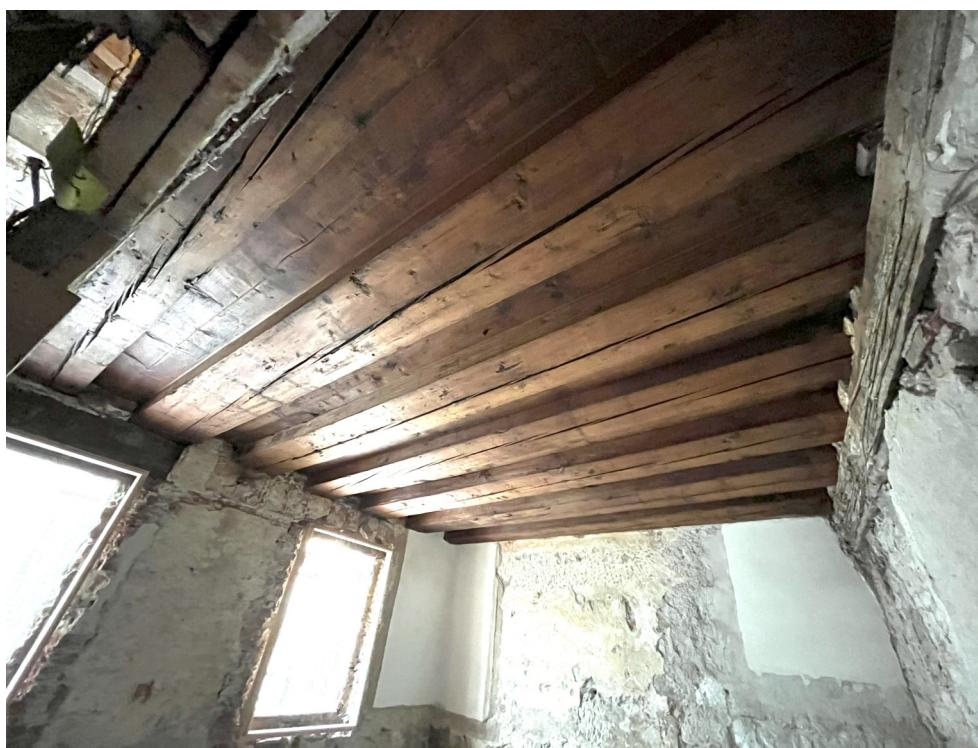
Foto Nr. 089

Die fertige Deckenanlage mit
Blick gegen SW.
