Die langsame Rückkehr einer in der „Geschichte“ verschwommenen „Geschichte“

Vorgestellt durch:
Historiker – Restaurator VDR
Mag. Helge Bartsch

gebaut 1657 - 1658
Gemauertes UG
darüber Blockbau
verschindelt
Fachwerk Anbau

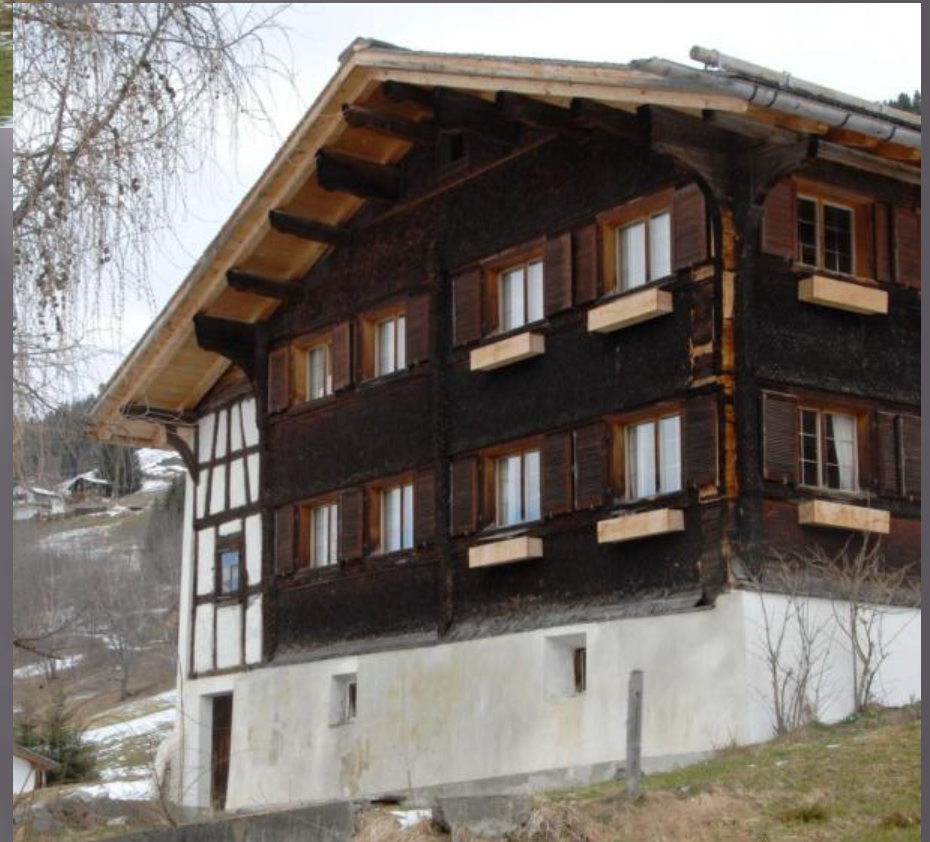
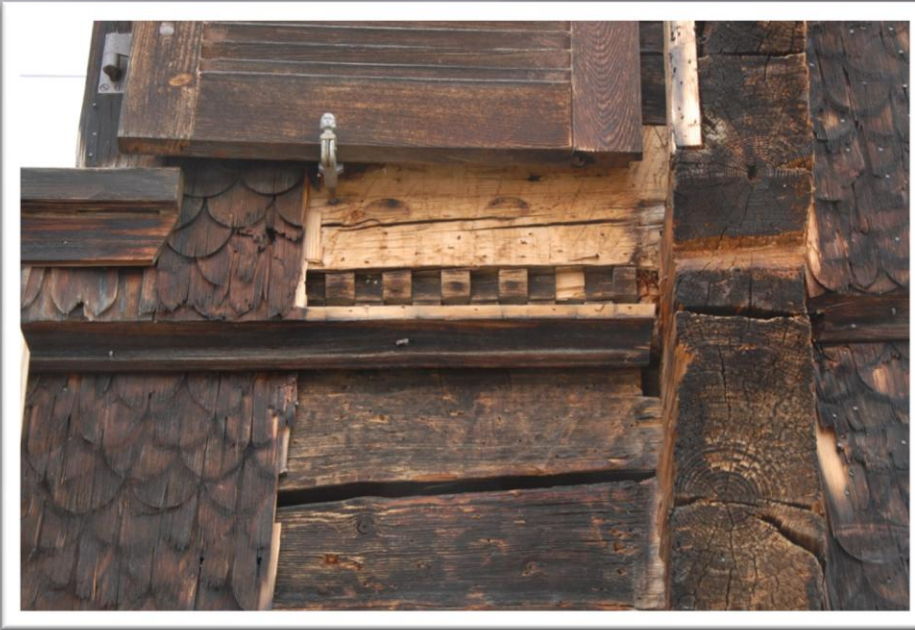
- Wenn man unter die offensichtliche Oberfläche schaut, kommen die Besonderheiten zum Vorschein.
- Doppelte Zahnschnittgesimse mit Hohlkehle, leider z.T. in der Fläche abgebeilt.
- Aufwendige Zahnschnitte auf den Pfetten mit Zierrosetten auf den Unterseiten der Bügenköpfe.

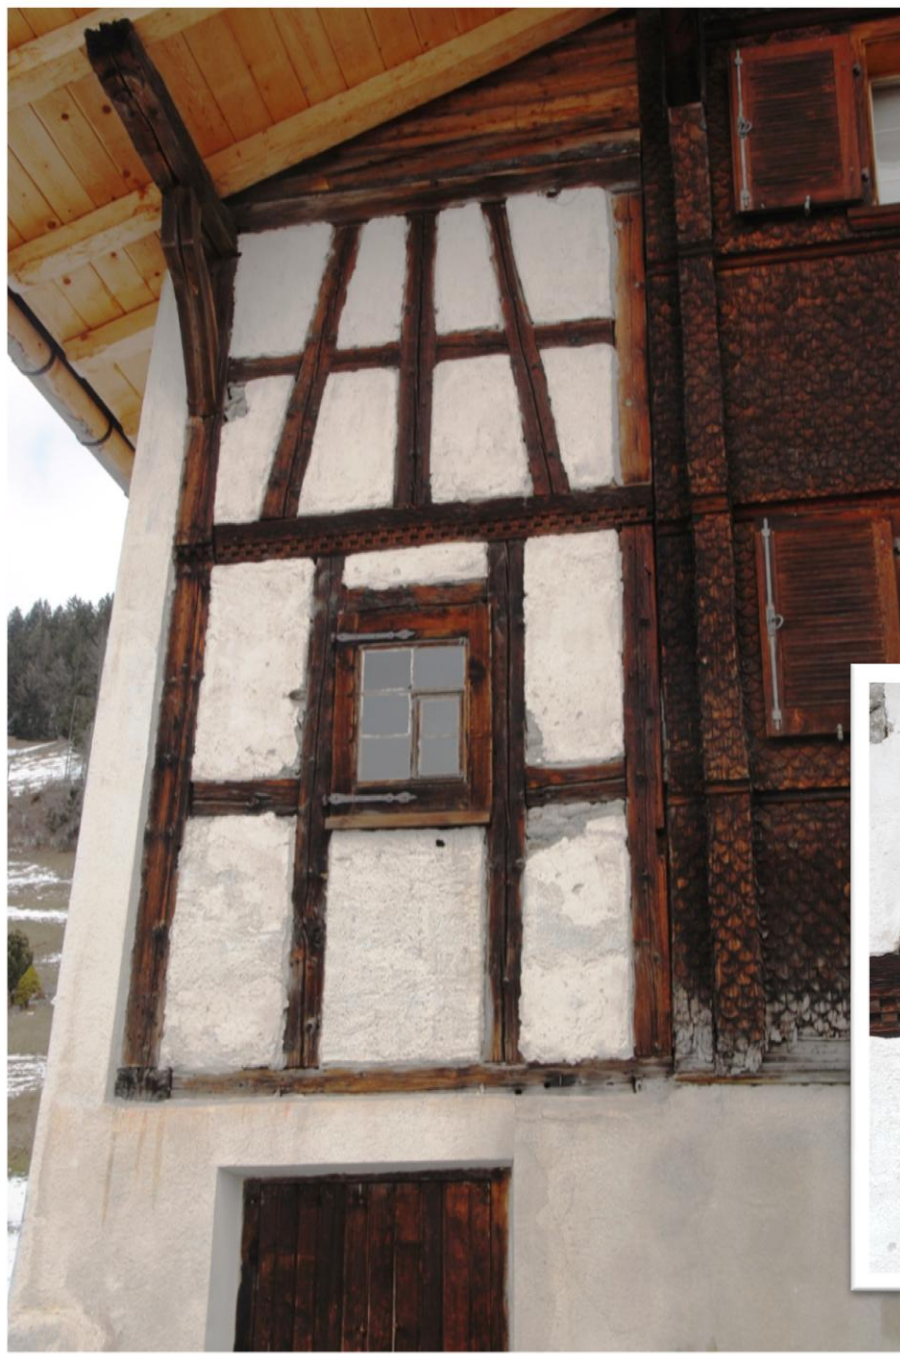
Die gleiche Qualität

der Fachwerkanbau zeigt die gleichen
Verarbeitungsmerkmale interessant ist
die Knickbüge, auch dieses Bauteil ist
bauzeitlich und klar aus Graubünden
überliefert.

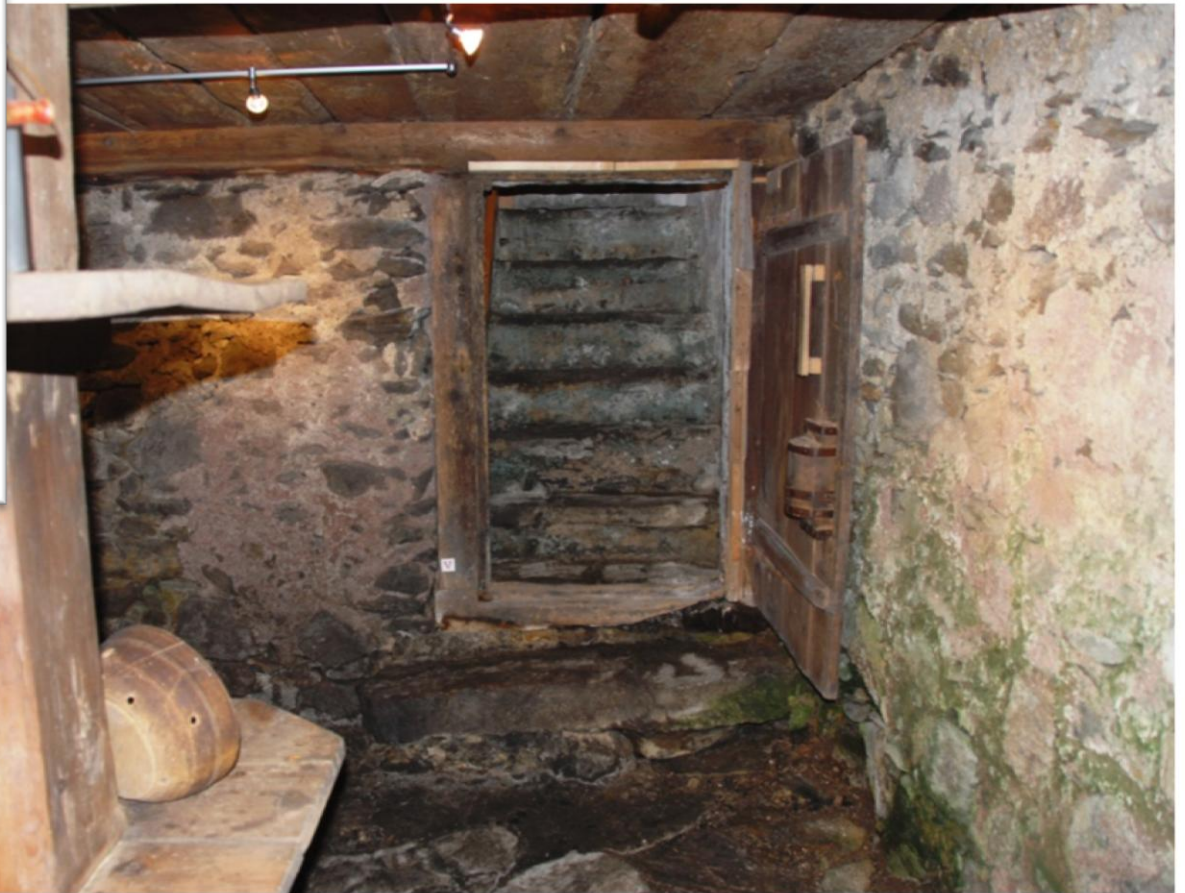
Das Fallriegelschloss:

Eine Konstruktion die bereits in der Antike gebräuchlich war. Im Alpenraum hat sich diese Art am längsten gehalten – bis ins 19. Jh.

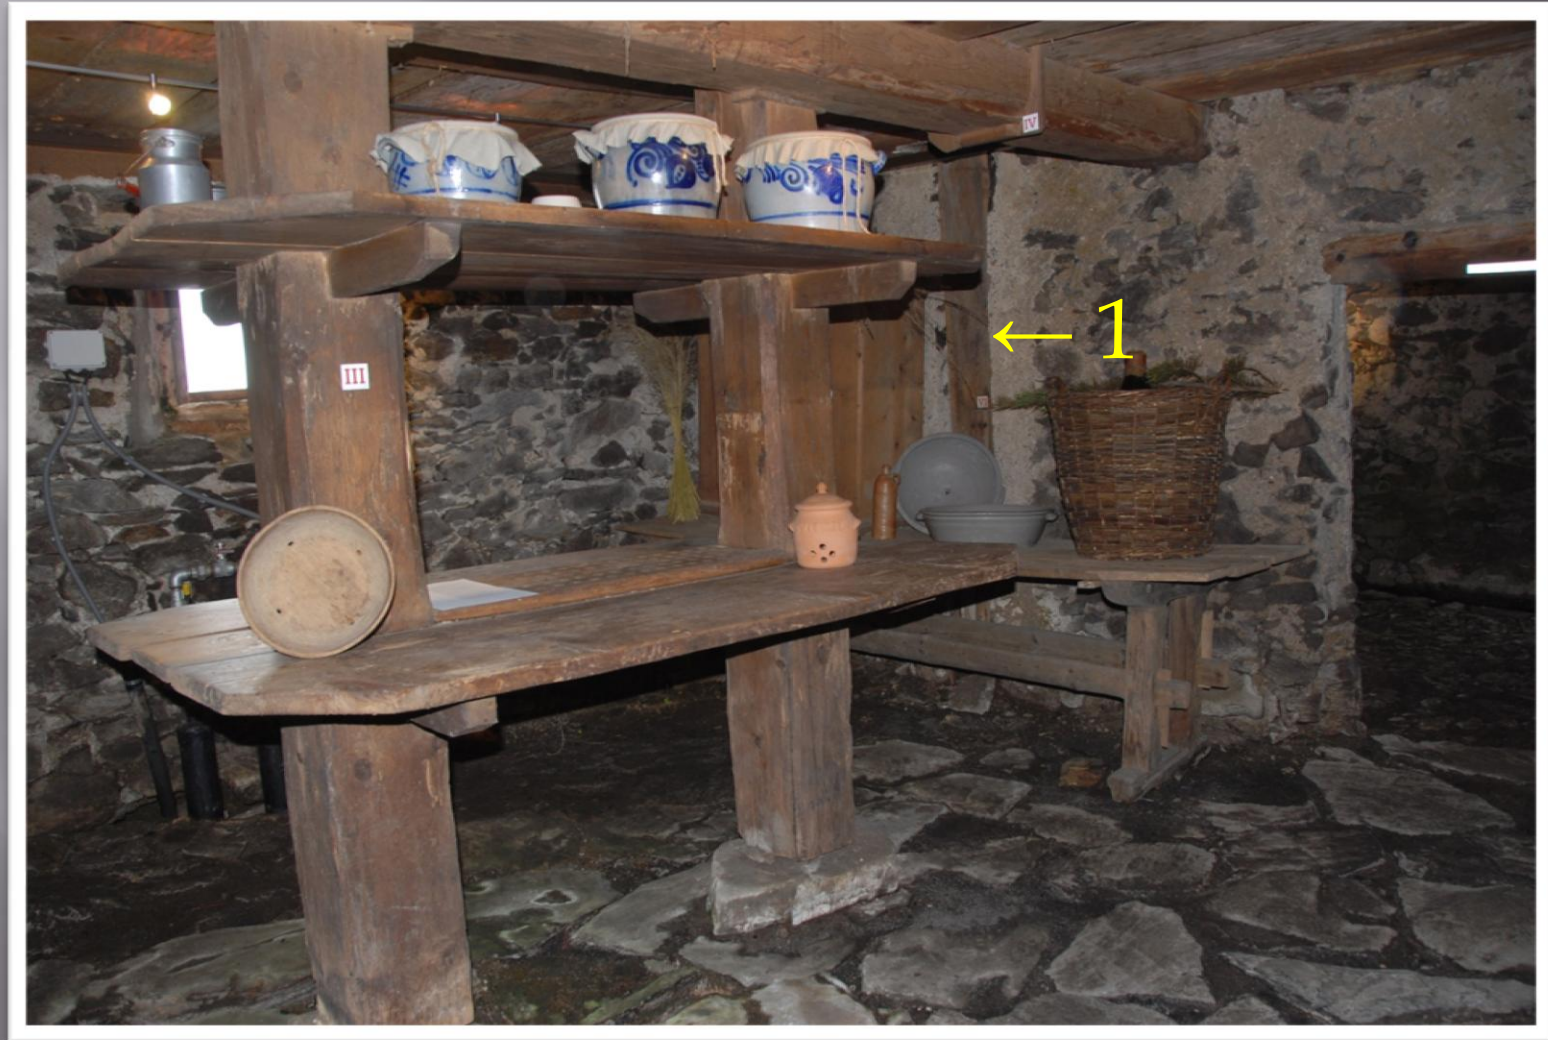
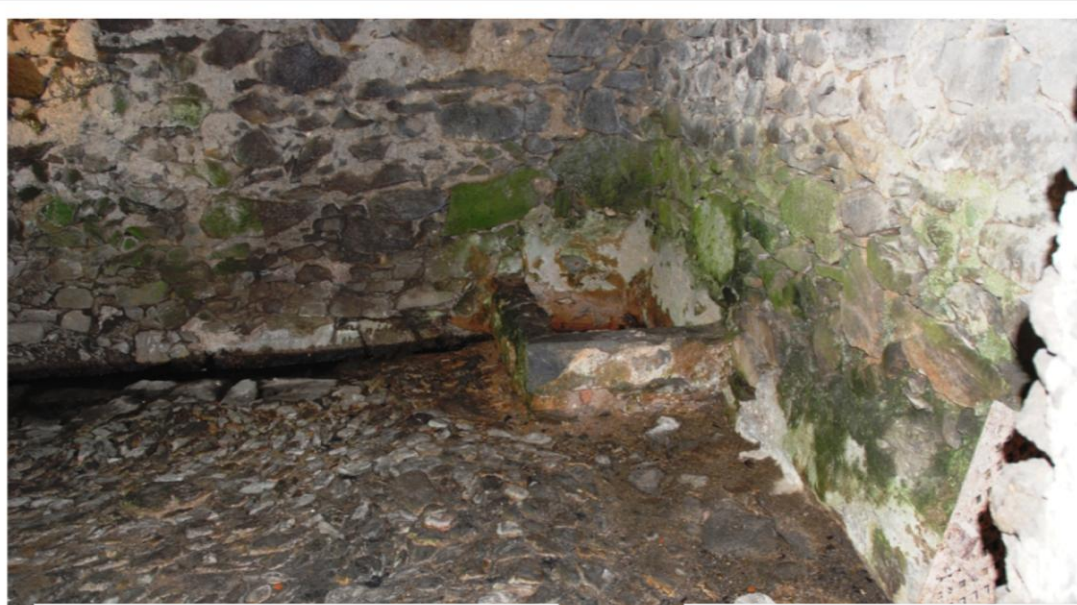
Keller II

Ein Rinnensystem fängt das Hangwasser auf und leitet es in eine gefasste Brunnenwanne (1839) von da wird es über eine offene Rinne in Keller III geführt

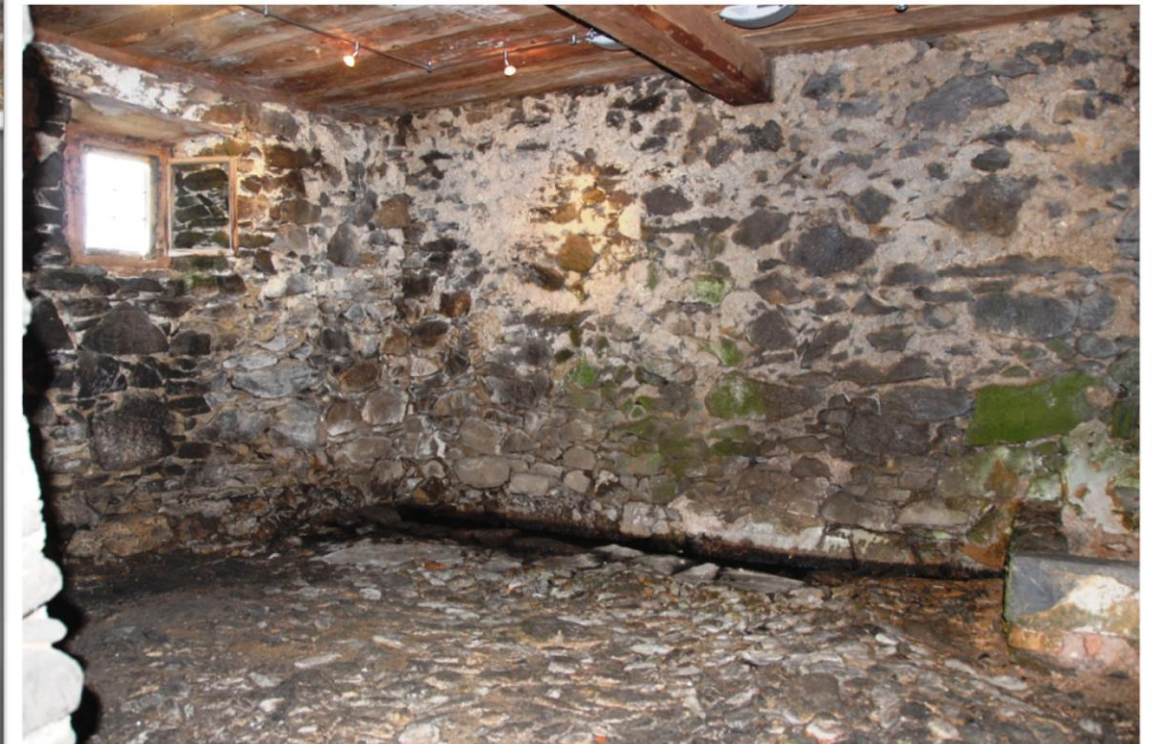
Wolfseisen - Treppenwand

Das Wolfseisen,
Hexenharke ist ein
Schutzsymbol aus
vorchristlicher Zeit.

Die Treppenwand zeigt
zwei Vorgängertreppen
einmal eine einseitig
eingelassene Treppe und
eine Podesttreppe

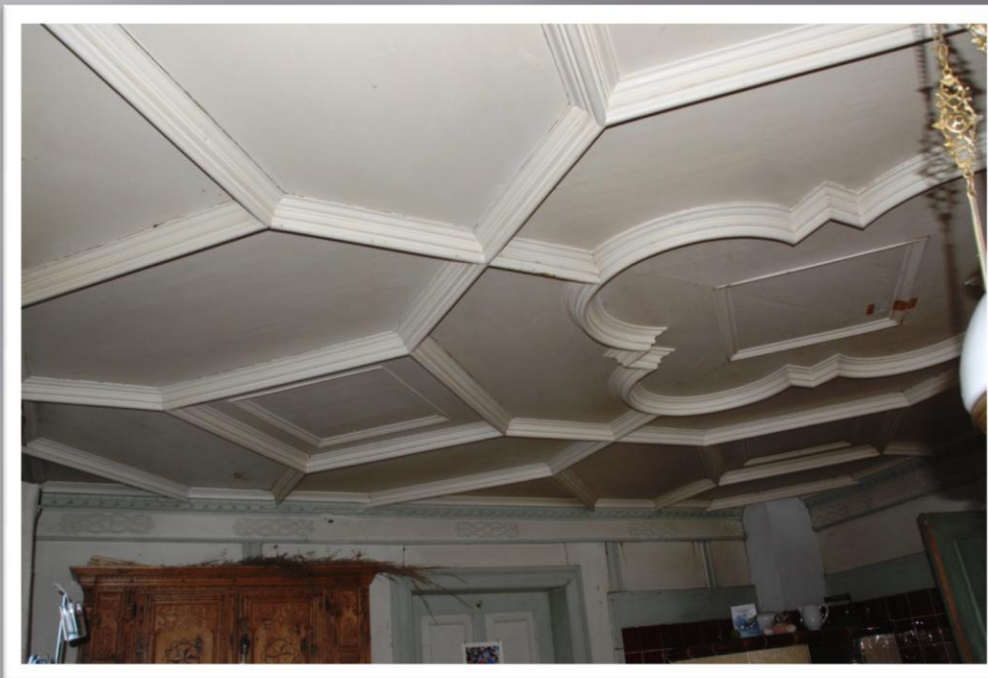
Stube – Zustand Frühjahr 2013:

Die Stube zeigt eine mehrfache Überfassung mit unterschiedlichen Farbschichten auf.

In der SO - Ecke ist bereits eine Musterachse freigelegt.

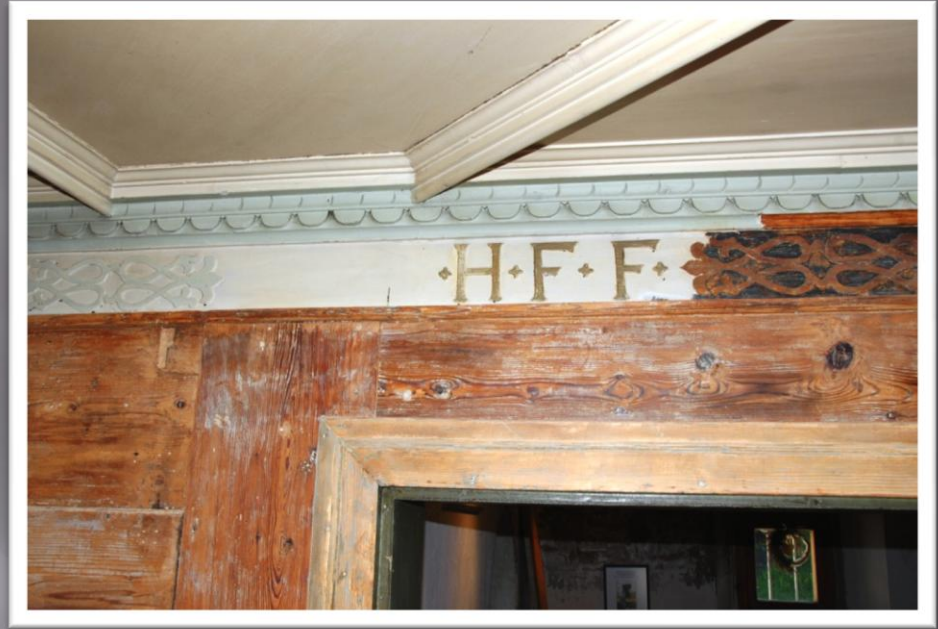
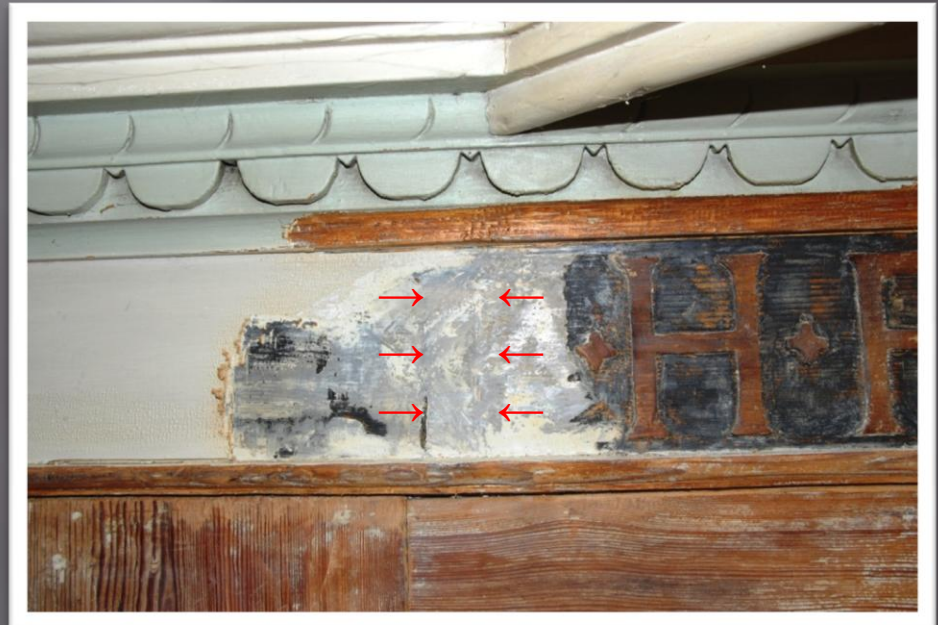
Beginn der Freilegung:

Auf der Nordseite des Raums, im DeckenWandabschluss zeigten sich nicht näher zu definierende Spachtelungen.

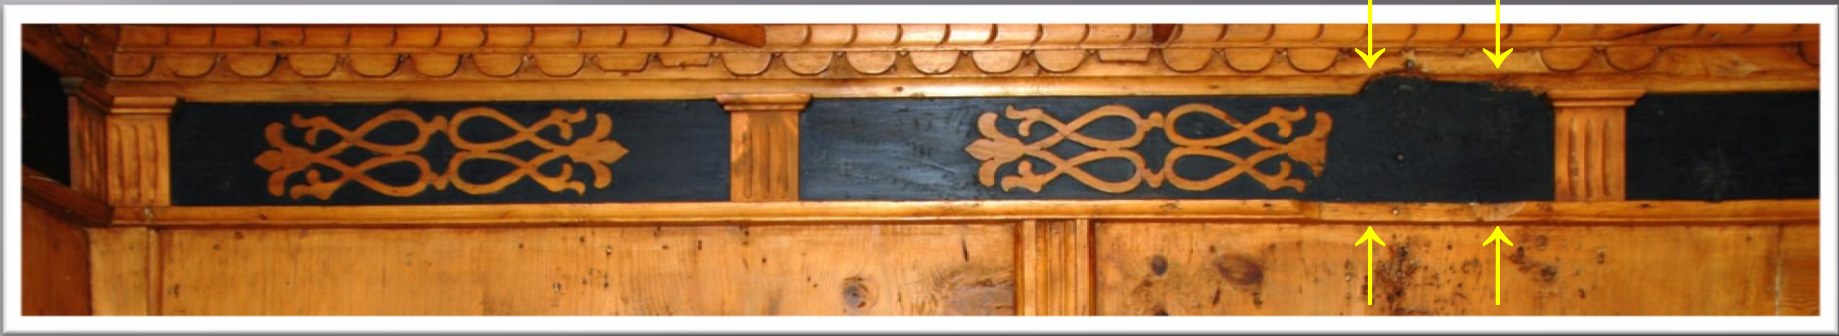
Rekonstruierte Triglyphen

Die Pfeile zeigen den Sitz der Standuhr an.

Erst durch die Wiedereinsetzung der Triglyphenbrettchen zeigte sich die architektonische geschlossenheit des Decken-
- Wandfrieses

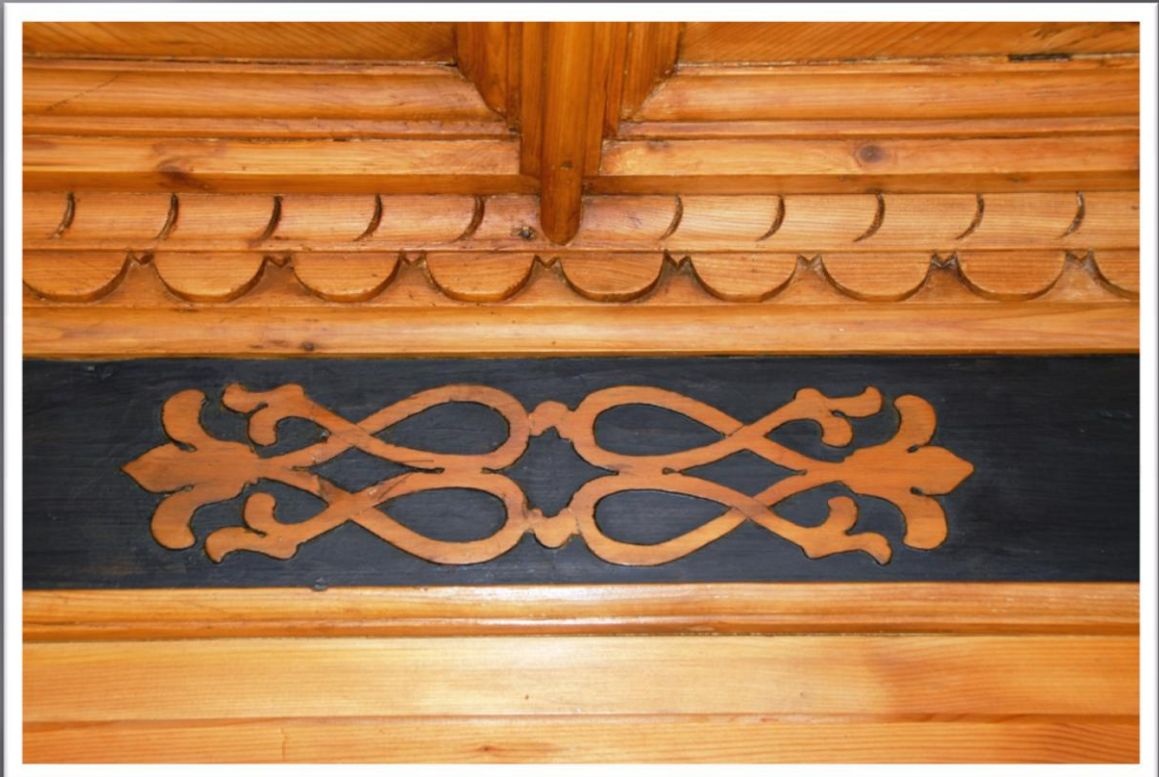
Freilegung der Ostwand:

Alle Flächen wurden mit dem Infrarotverfahren
Bis auf die rohe Holzfläche freigelegt.
Die Spachtelungen mit einem Leinöl -
Steinkreidekitt mussten separat behandelt
geschlossenheit werden.

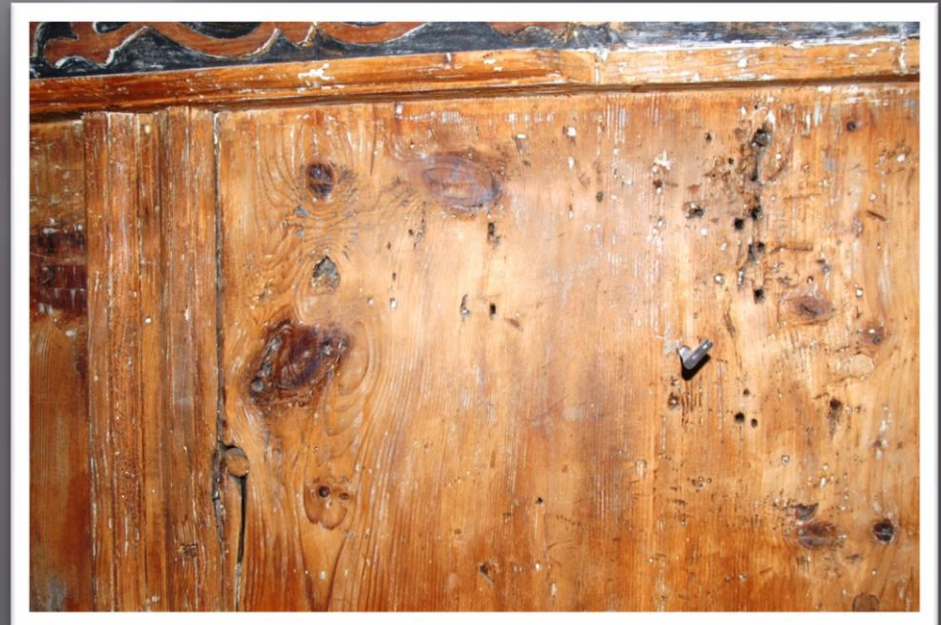
Das ältere Seelenloch:

Das Seelenloch ist aus vorchristlicher Zeit tradiert. hier nach Entfernung der eingepassten Schindeln.

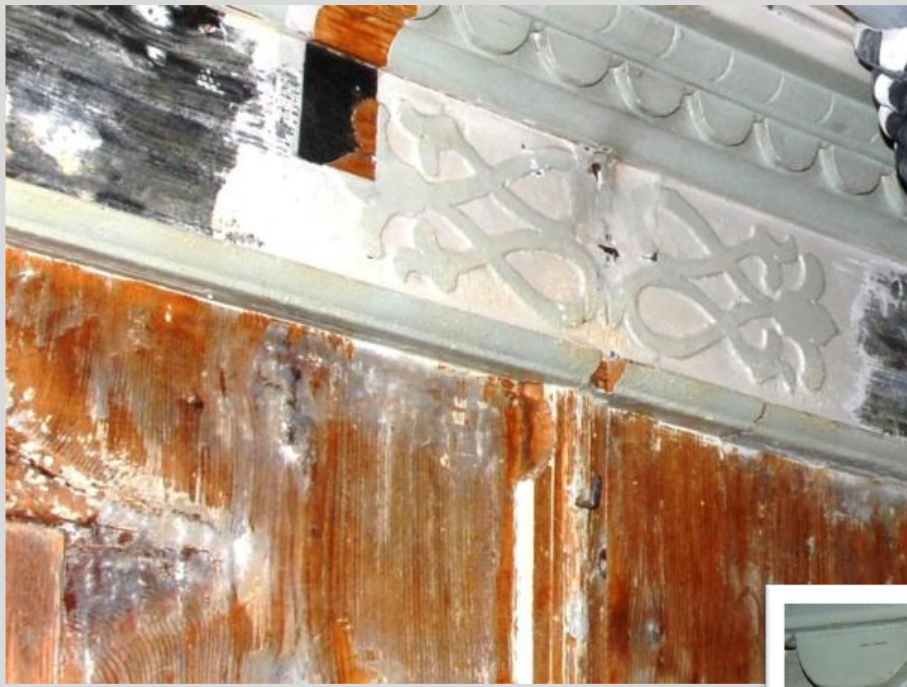
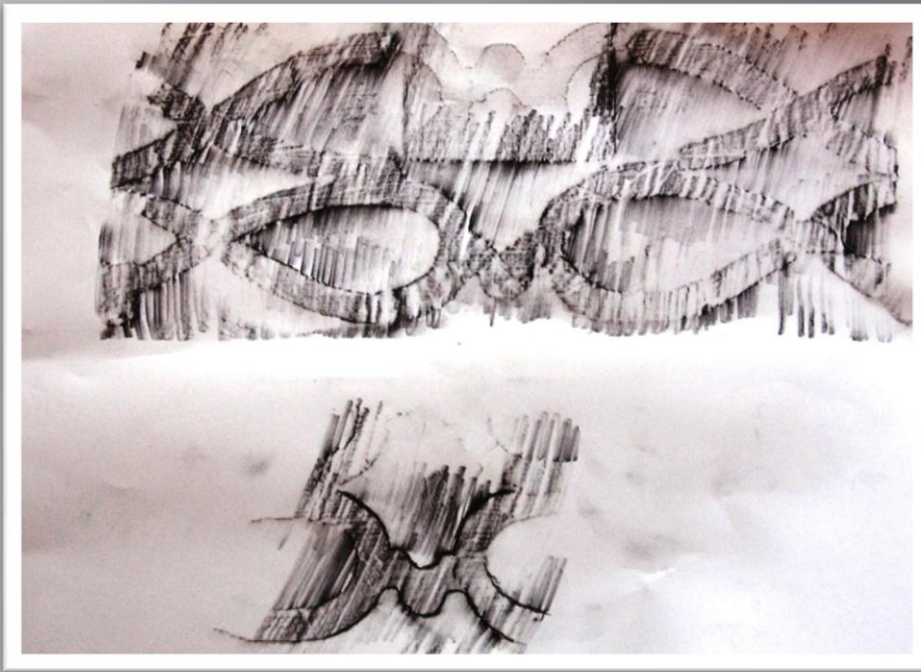
Rekonstruktion des fehlenden Verschlusses:

Die genaue Form wurde per Pause abgenommen und als Klemmholz mit Aufsatzbeschlagwerkintarsie versehen.

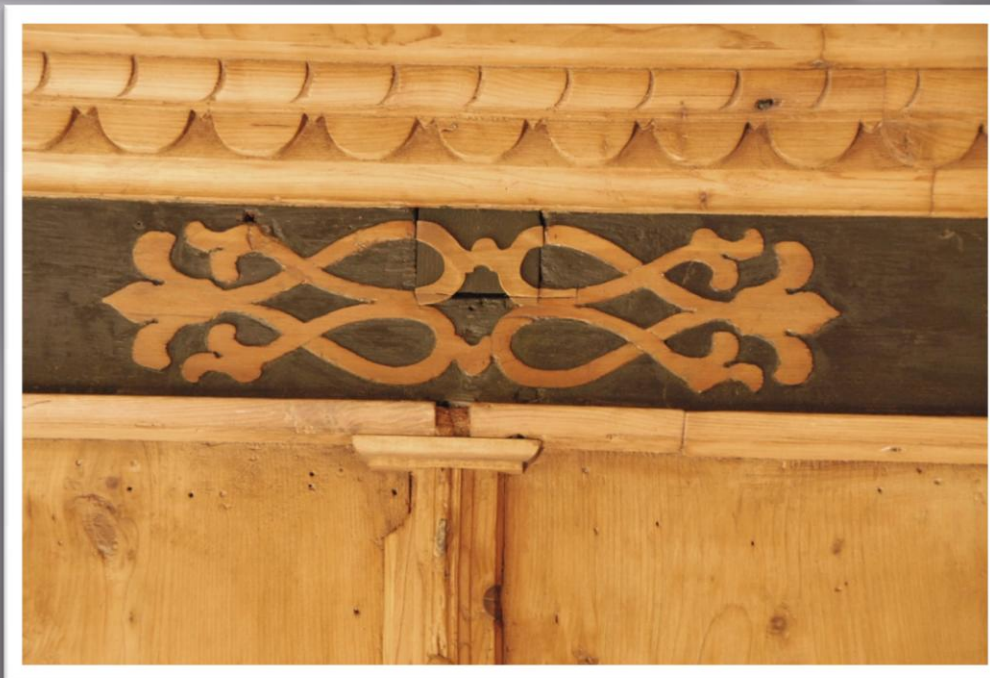
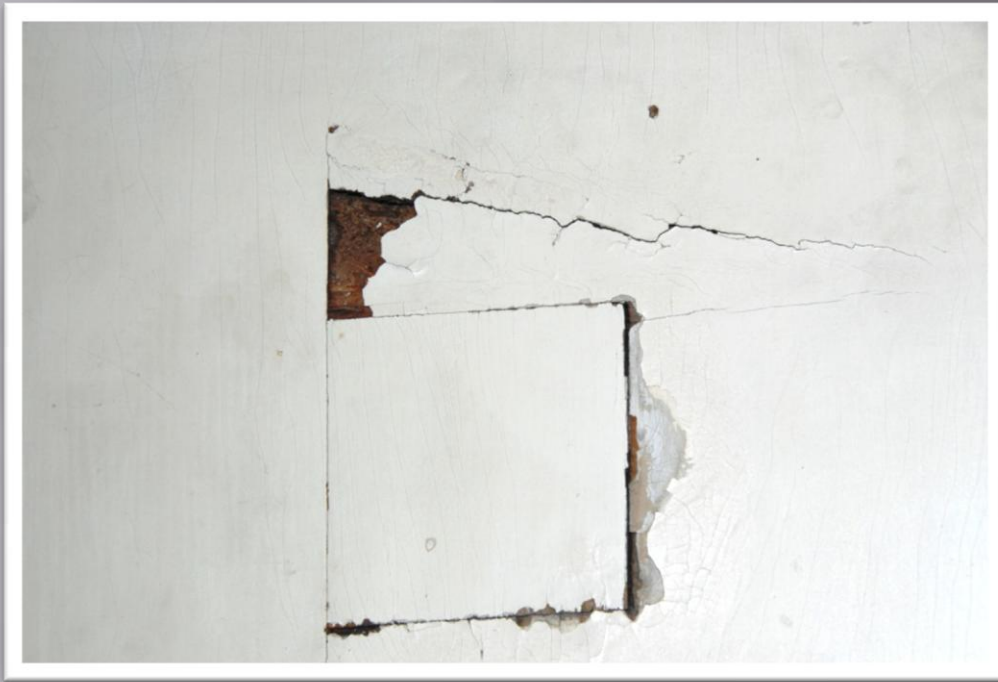
Das neuere Seelenloch:

Oben noch verspachtelt und lediglich als Ausflickung ersichtlich, erst nach der Fassungs- und Spachtelabnahme Als Seelenloch erkenntlich.

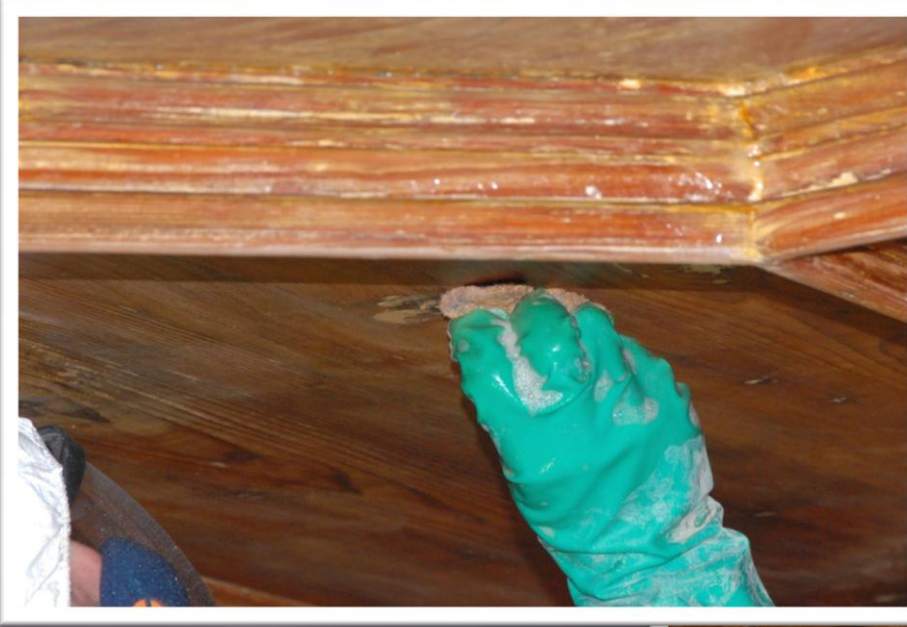
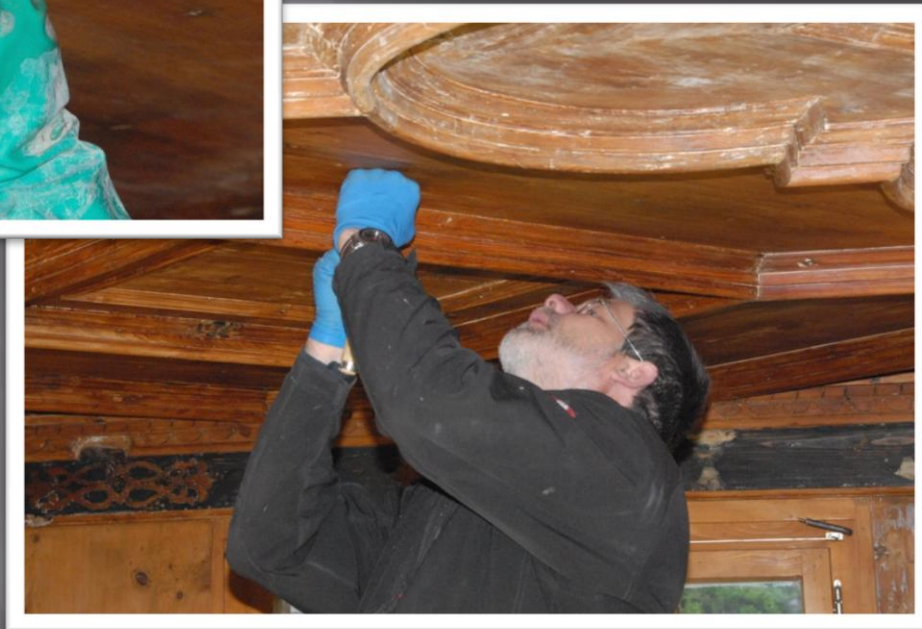
Chemische Nachreinigung:

Die gesamte Fläche wurde mittels eines chemischen Lösungsmittels von restlichen Fassungsresten befreit.

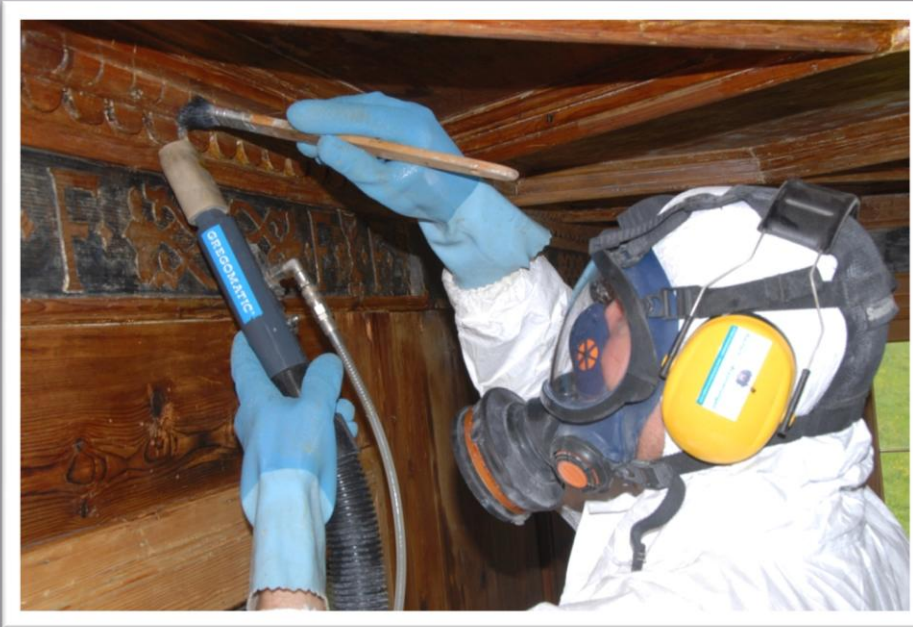
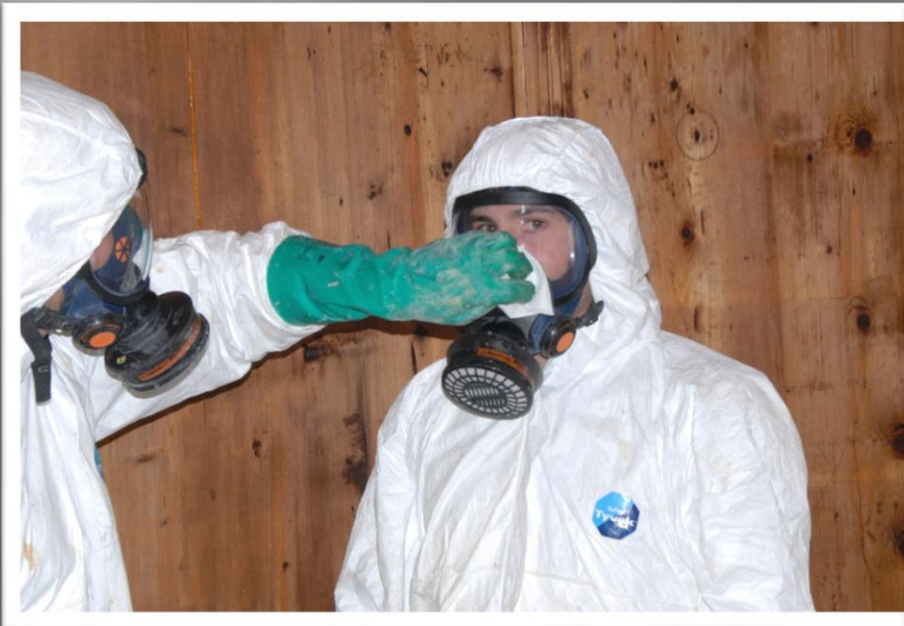
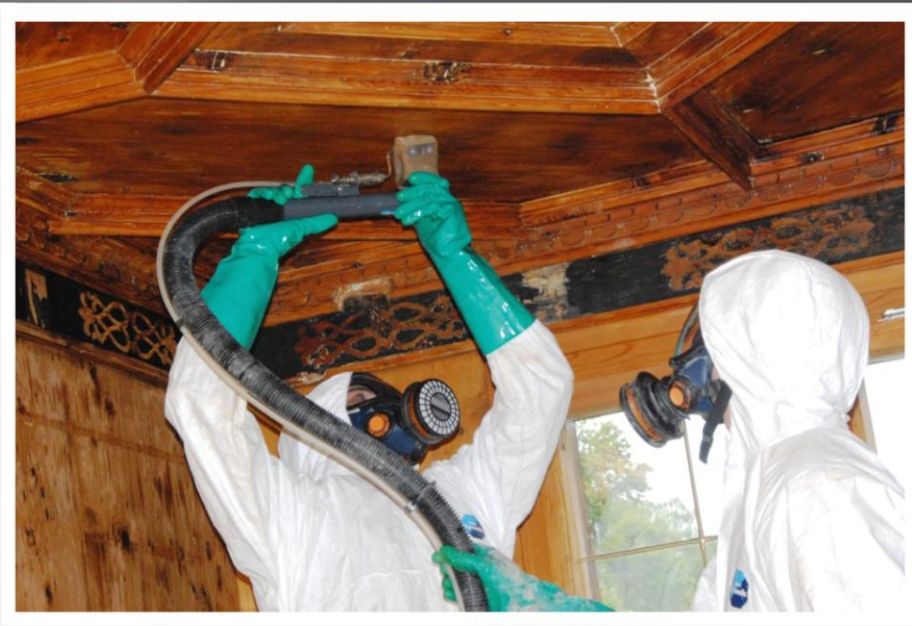
Chemische Nachreinigung:

Die gesamte Fläche musste nach der thermischen Freilegung noch einmal mit einem chemischen Lösungsmittelgel von Rückständen im Zellgewebe gereinigt werden. Diese Reinigung wurde mittels Vakuumwaschverfahren ausgeführt.

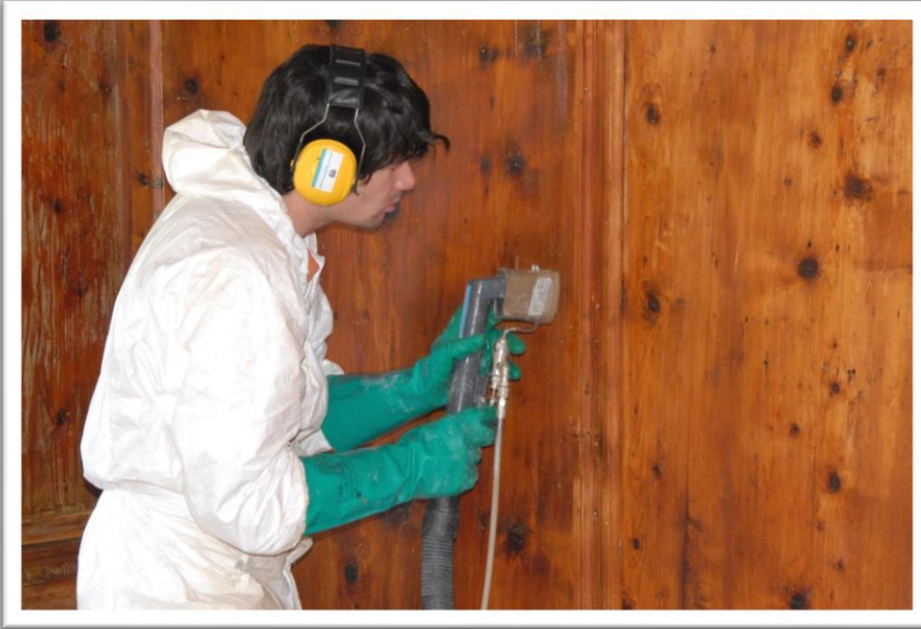
Endreinigung der Flächen:

Hier mussten auch hunderte von verspachtelten Löchern freigelegt werden.

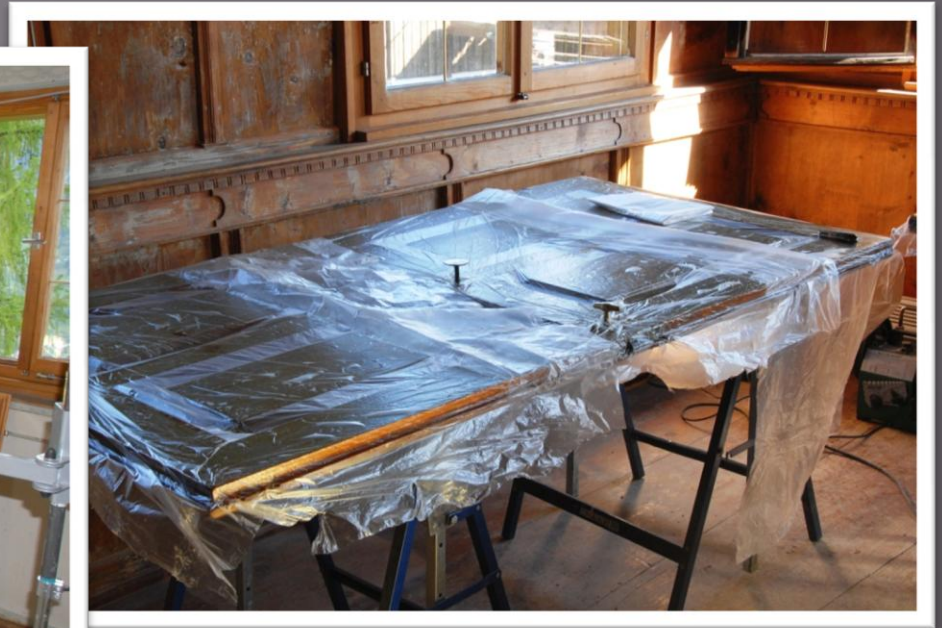
Freilegen der Türblätter:

Die Freilegung der Türblätter zeigte sich schwieriger als an den Wänden und der Decke
Die Grundierung hatte Anteile von Kasein in der Matrix.

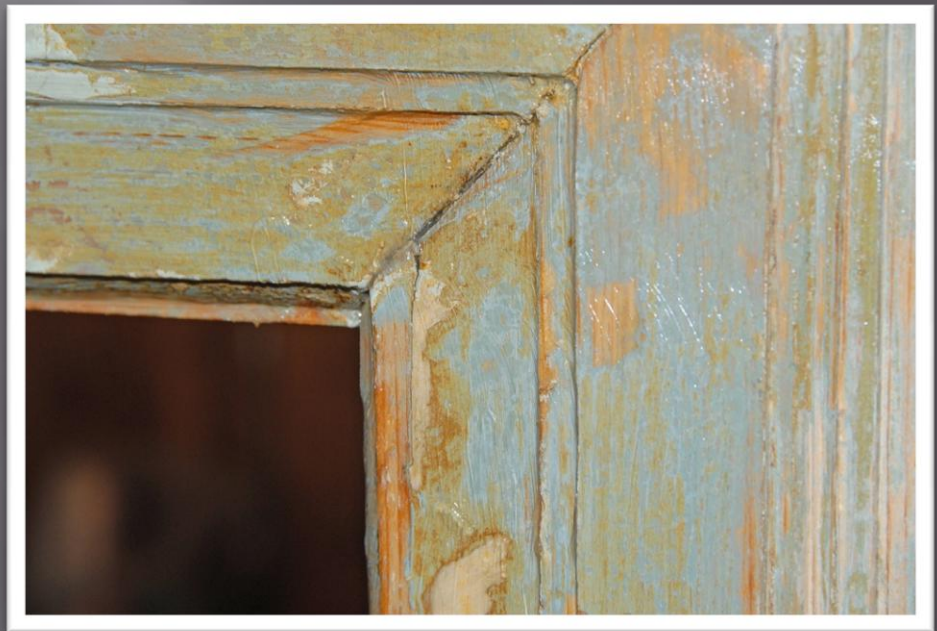
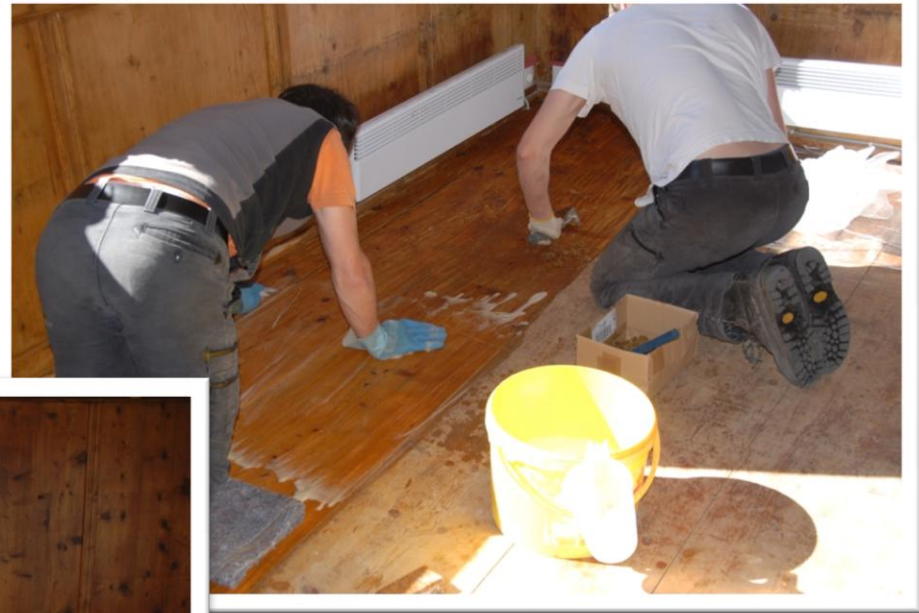
Boden- Freilegung:

Der Bodenbelag wurde auf die gleiche Weise bearbeitet wie die Raumschale, jedoch ohne Oberflächenbehandlung.

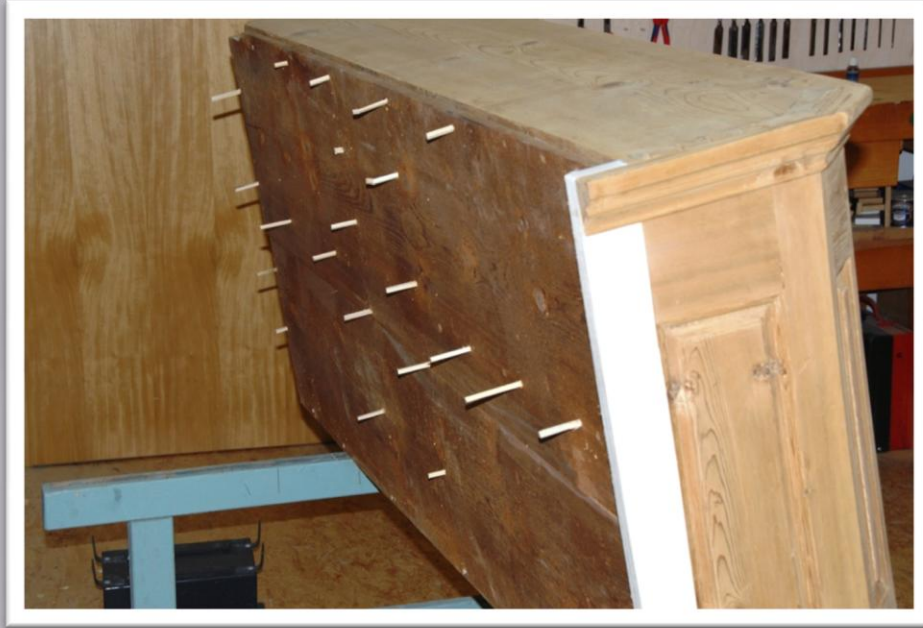
Der Vorzustand des Stubenkasten:

Der wiedergefundene
Stubenkasten zeigte sich in einem erbärmlichen
Zustand. Es konnte nicht geklärt werden
weswegen der Kasten abgelagt wurde

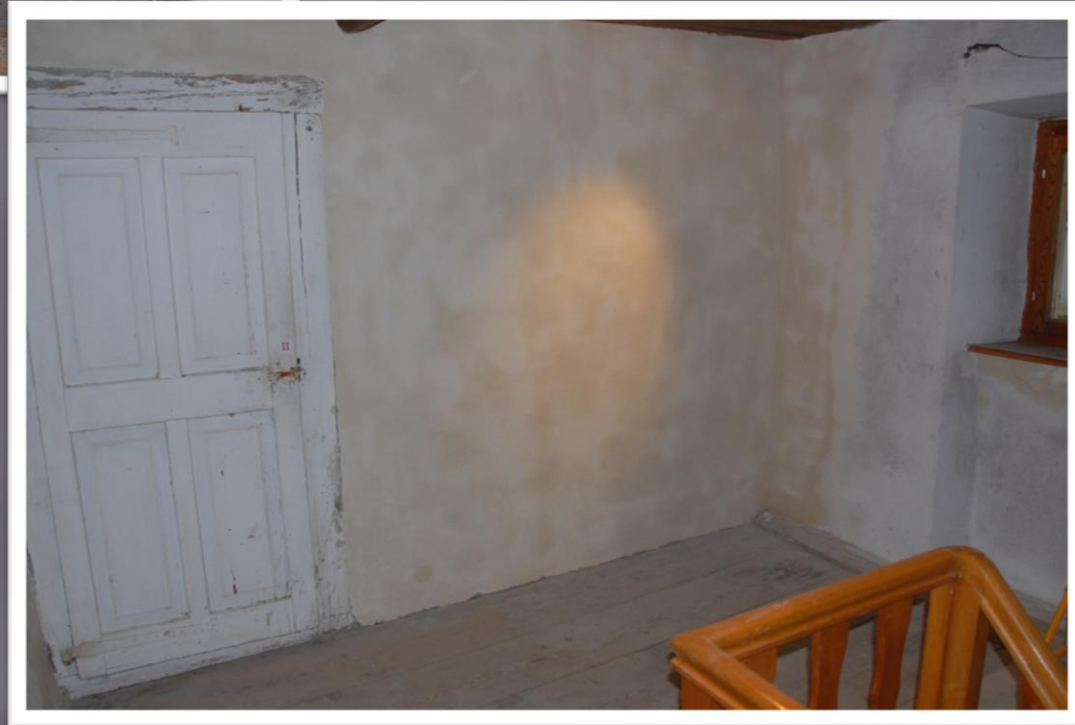
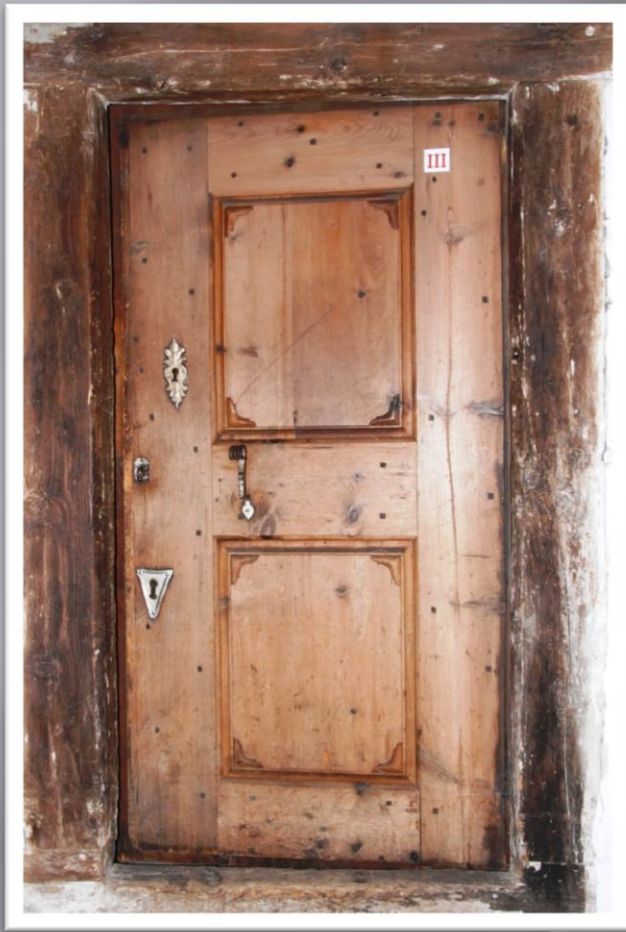
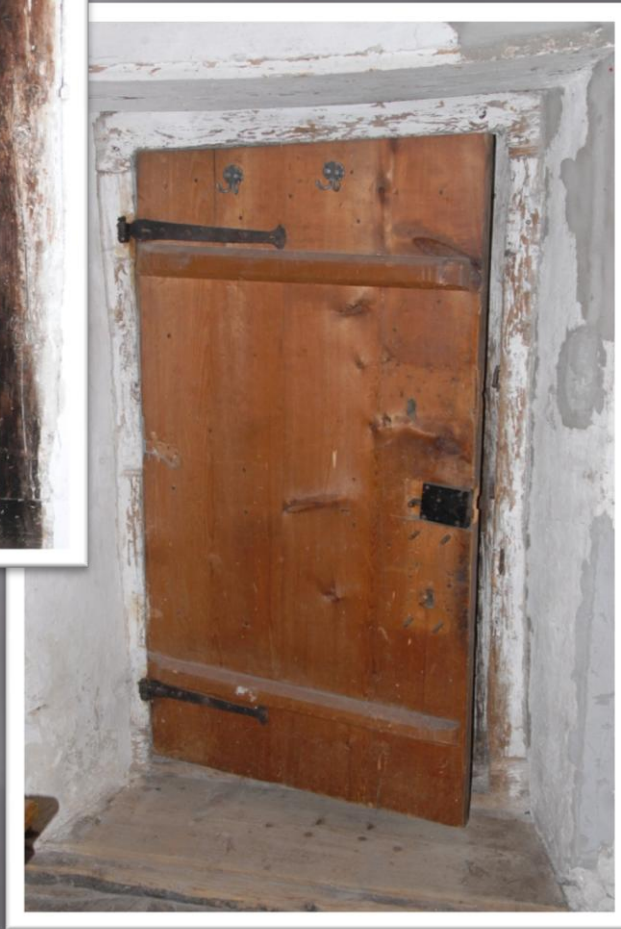
Tür zur oberen Küche im 1. OG

Die Brettüre stammt aus der Erbauungszeit 1658. Die äußere Aufdoppelung dagegen aus der ersten Umbauphase 1798. Diese Aufdoppelung ist nicht nachträglich versetzt worden sondern für diese Türe konzipiert gewesen. Wichtig sind auch die Aussagen über frühere Schlösser, ein Fallriegelschloss und ein offenes Eisenschloss

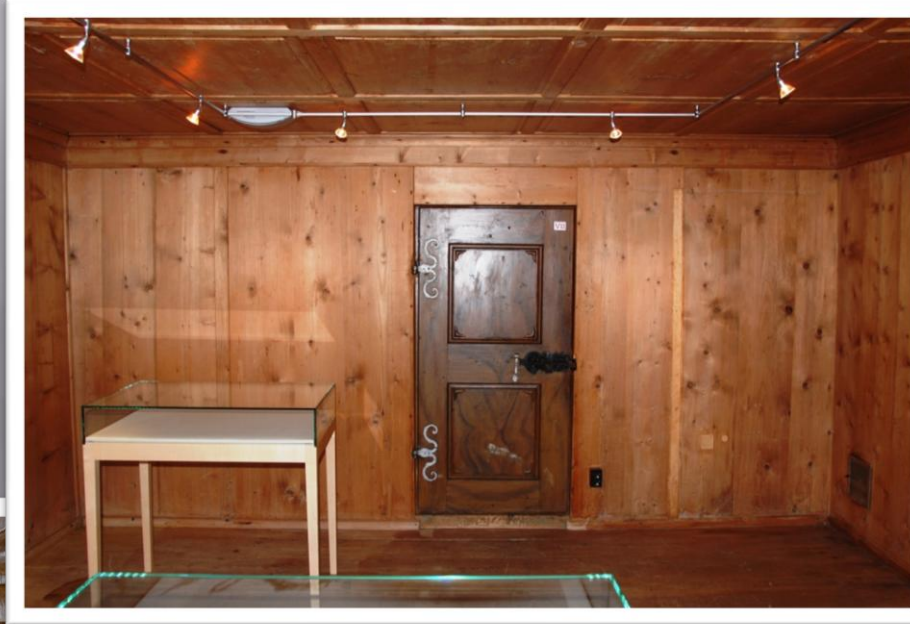
Wände und Decke stammen aus der Erbauungszeit 1658. Die Türanlage wurde in der ersten Umbauphase 1798 neu eingesetzt, und mit den Beschlägen des 17.Jh. versehen. Die Fassung stammt aus dem 19. Jh.

Die Wandtäfer der oberen Stube sind bauzeitlich von 1658 Die Profilierung der Wandtäfer ist hier in der gleichen spätbarocken Art gearbeitet wie in der unteren Stube.

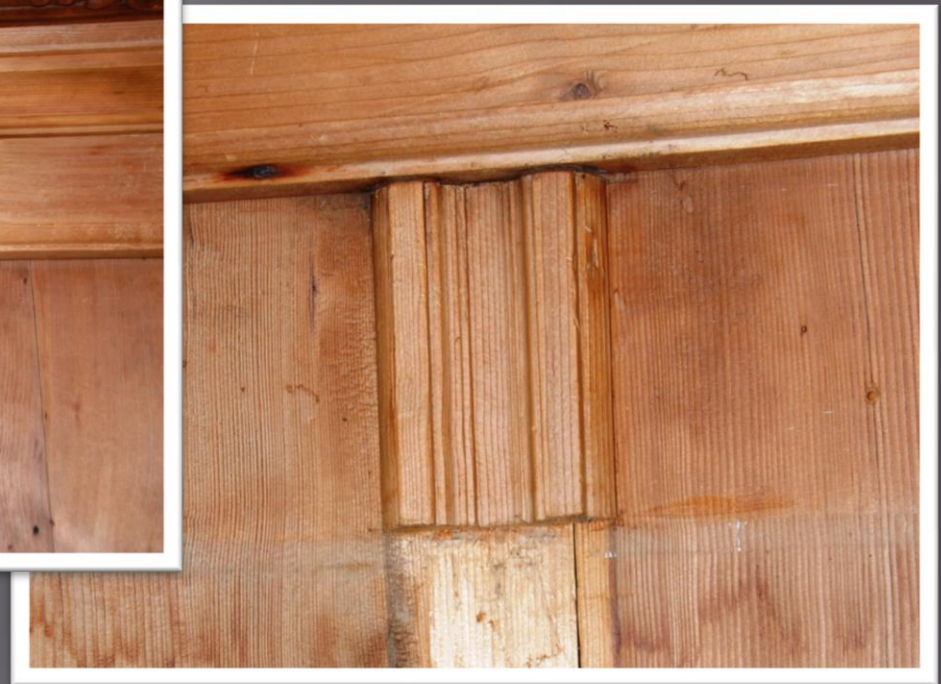
Die Decke in
der oberen
Stube

Die unterschiedlich ausgebildeten
Deckentäfer des Rokokoumbaus von 1798
