Die langsame Rückkehr einer in der „Geschichte“ verschwommenen „Geschichte“

Vorgestellt durch:
Historiker – Restaurator VDR
Mag. Helge Bartsch

gebaut 1657 - 1658
Gemauertes UG
darüber Blockbau
verschindelt
Fachwerk Anbau

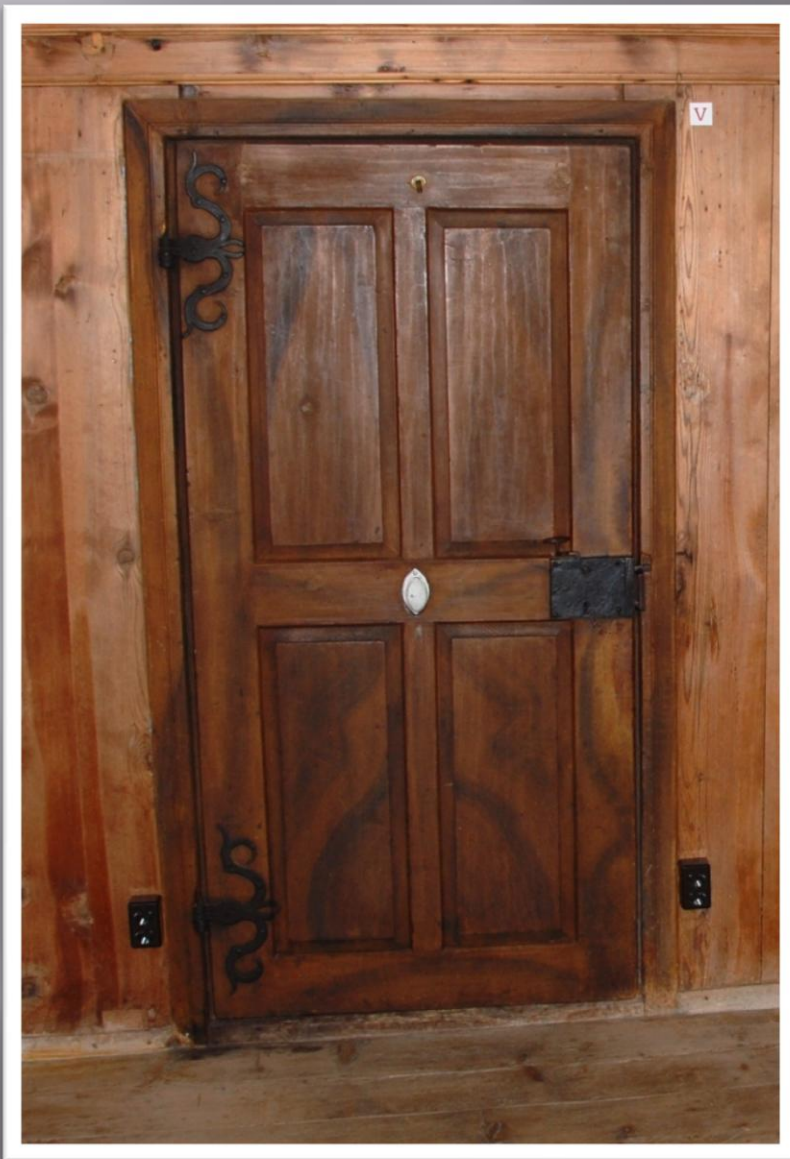
Die Türen der oberen Stube:

Links ist die Türe zum Hausgang mit den ursprünglichen barocken Bändern versehen. Das Kastenschloss gehört in die Zeit des Türeinbaus 1840.

Rechte die Türe zur großen Kammer, hier sind ebenfalls die Bänder wiederverwertet worden und das Schloss dem Zeitgeist von 1840 entsprechend neu.
