Dokumentation zur Restaurierung des „Vonblon Haus“ in der Gemeinde Thüringen - Vorarlberg

Ausführung durch:
Bartsch Restaurierungen
Baudenkmalpflege
Holzobjekte

Vorgestellt durch
Mag. Helge Bartsch
Historiker und Restaurator VDR

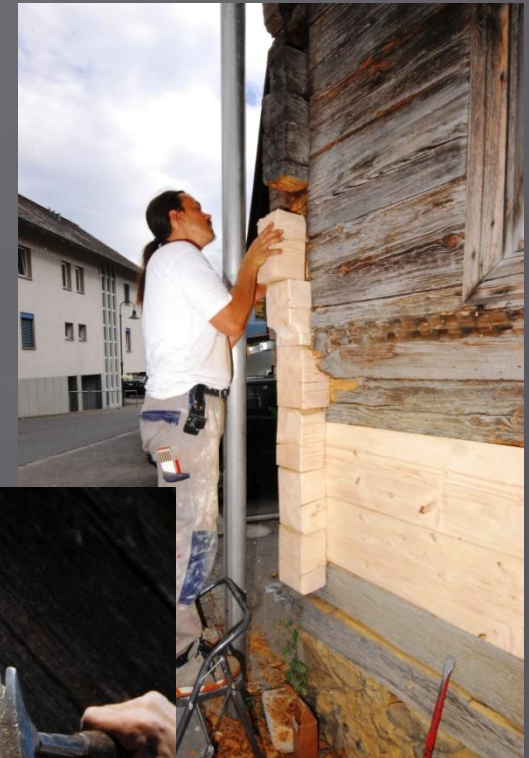
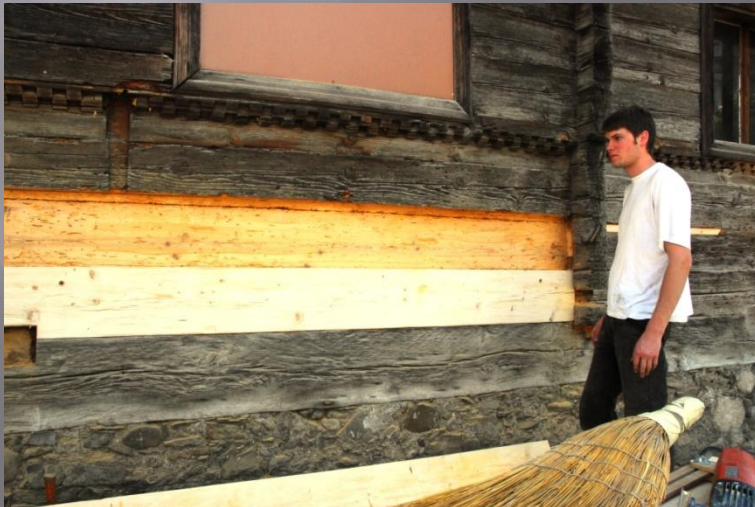
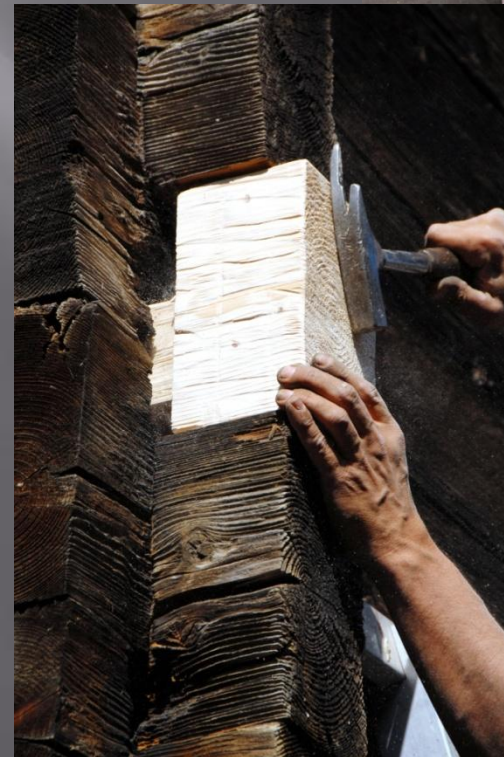
Rekonstruktion der Eckverkämmungen und Aufdoppelung der Hausbock geschädigten Bohlenbereiche

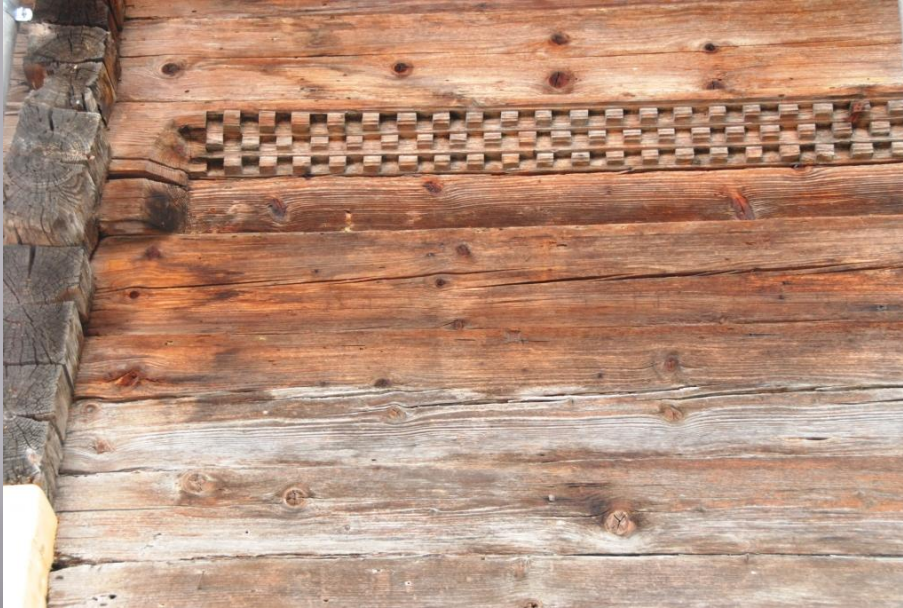
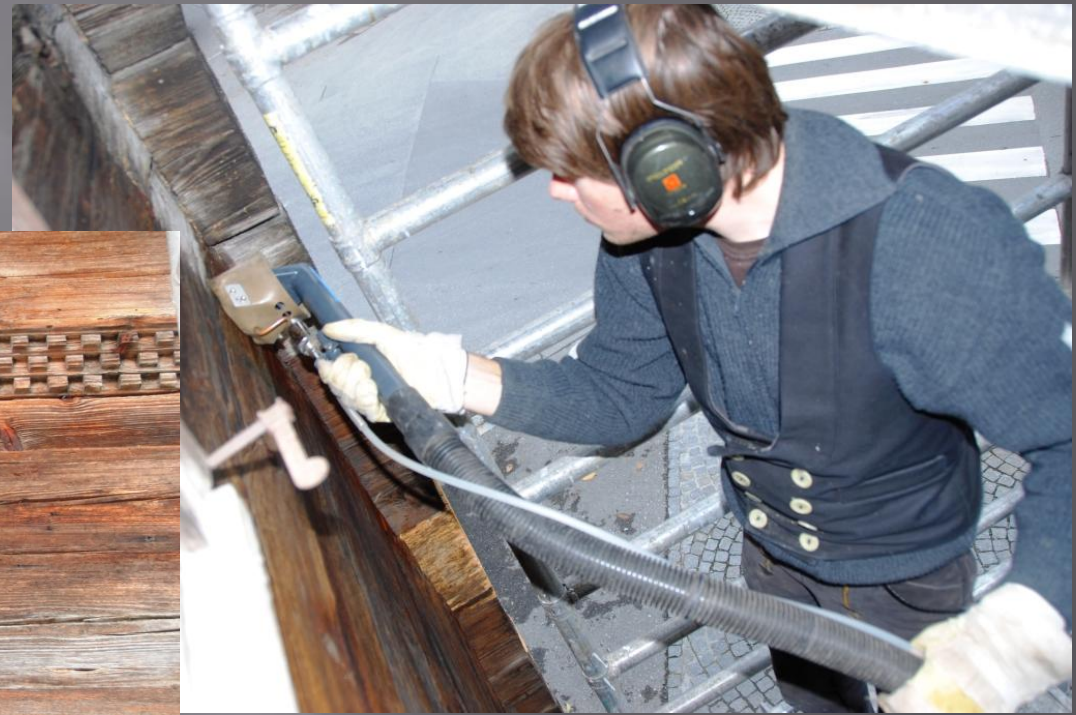
Reinigung der Balkenoberflächen mit einem Vakuumsauggerät. Hierdurch konnten alle aufgelagerten Schadstoffe und Verschmutzungen abgenommen werden.

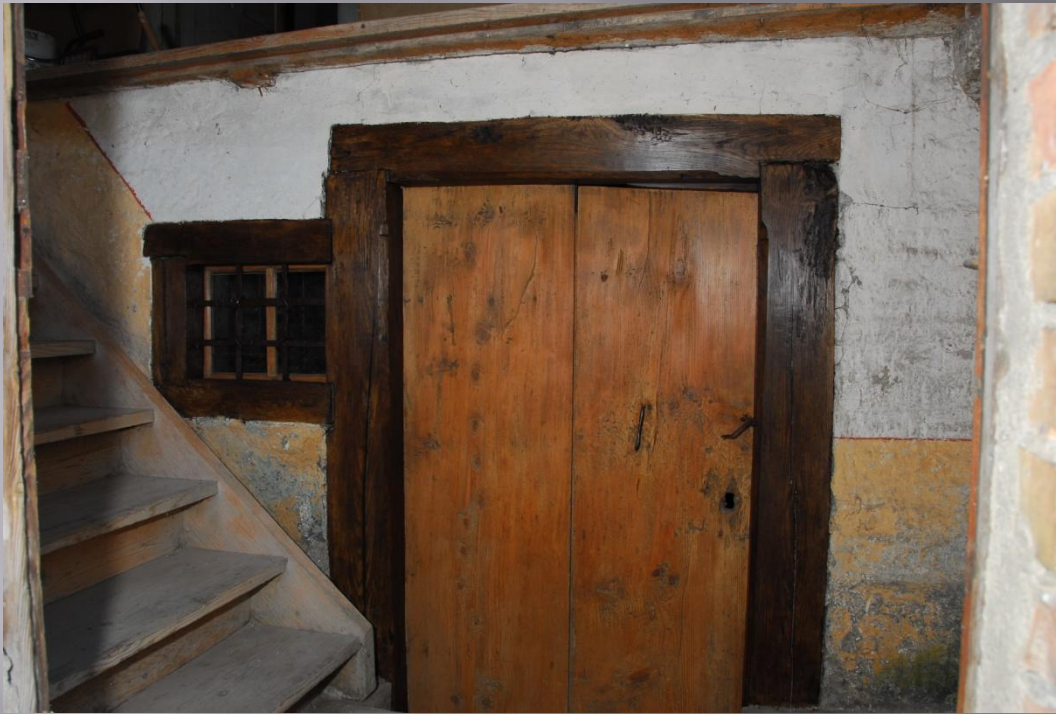
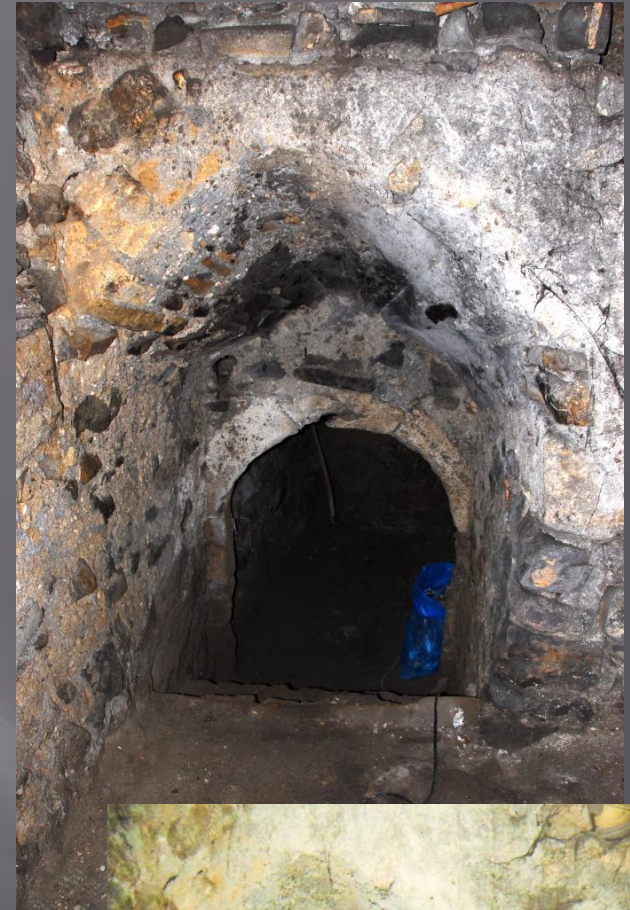
Keller II

Wiederhergestellter
Eingangsbereich
und ausgegrabener Zugang
zum Tiefkeller

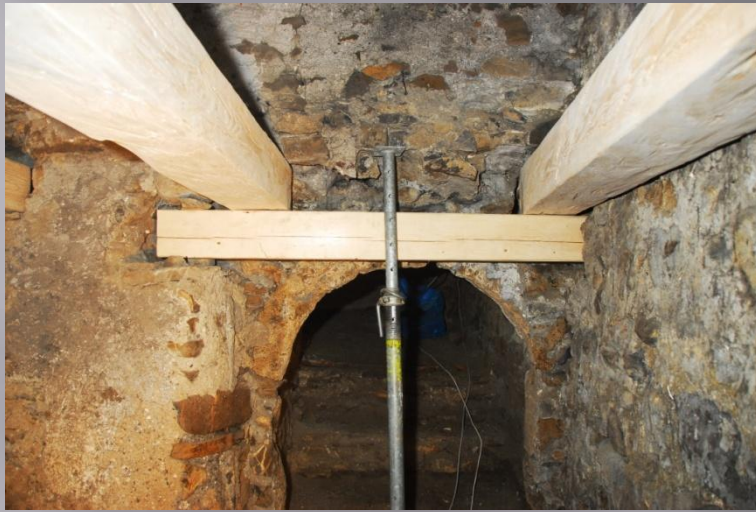
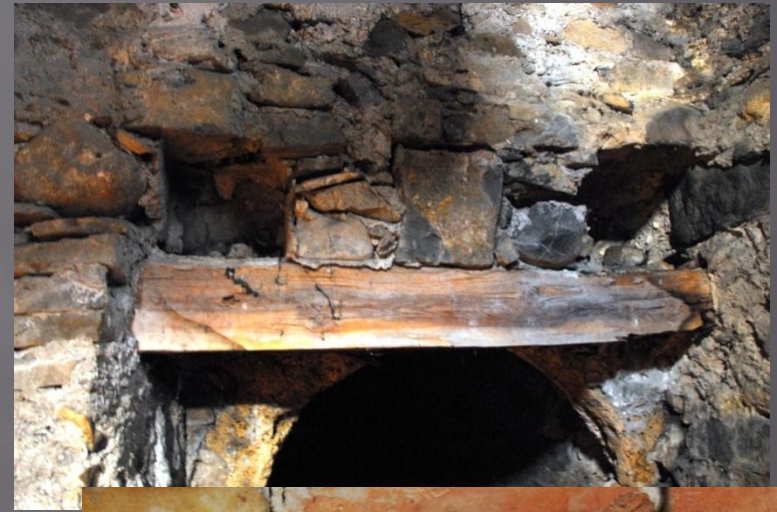
Keller III
Statische
Erneuerung
der tragenden
Deckenbalken alle
Balken mit der
Breitaxt bearbeitet

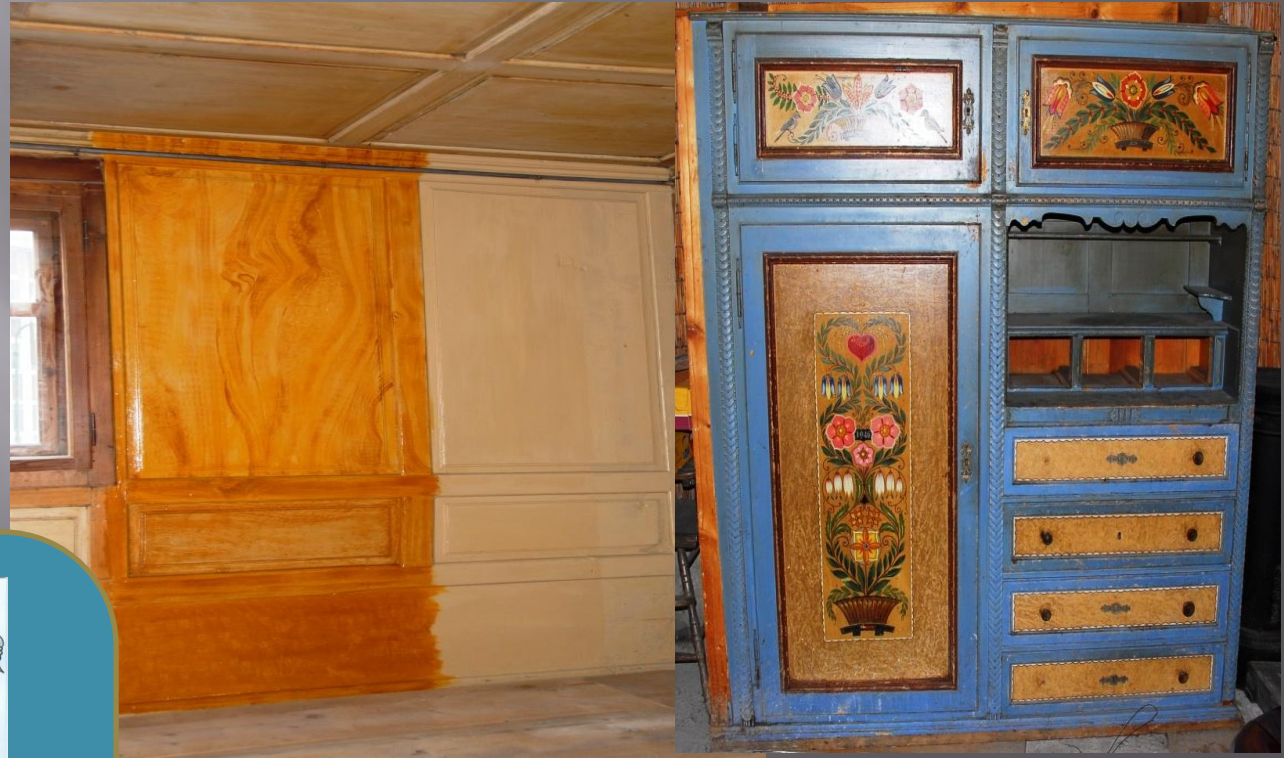
Stubentäfer
Reinigung der verrußten
Täferoberflächen mit
Wiederherstellung der
Maaserierungsflächen

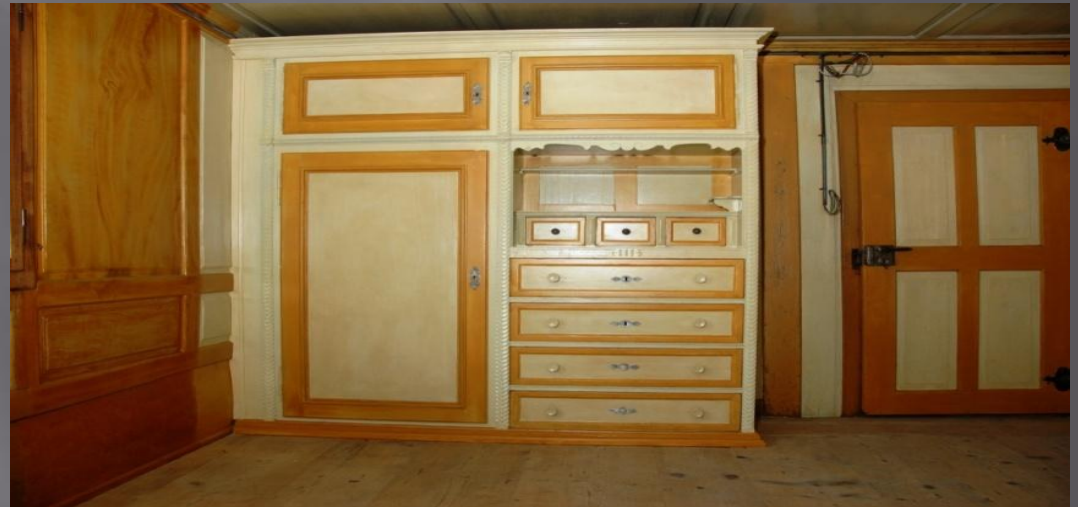
Rekonstruierte
Maserierung.
Umgestaltung des
Stubenkastens.

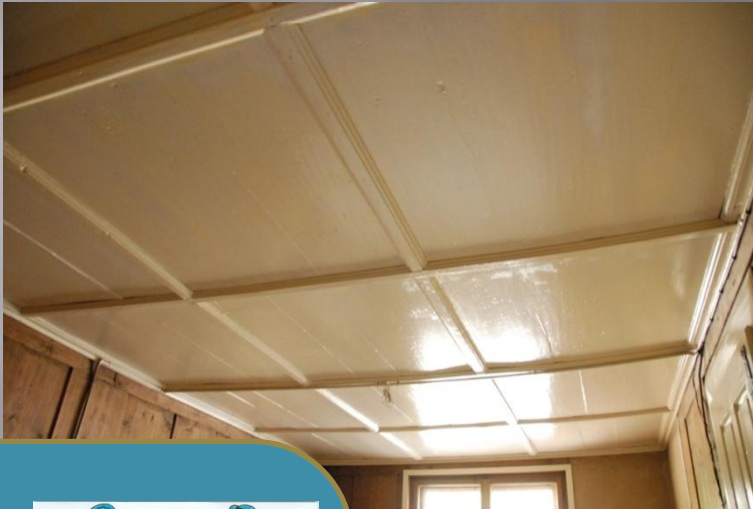
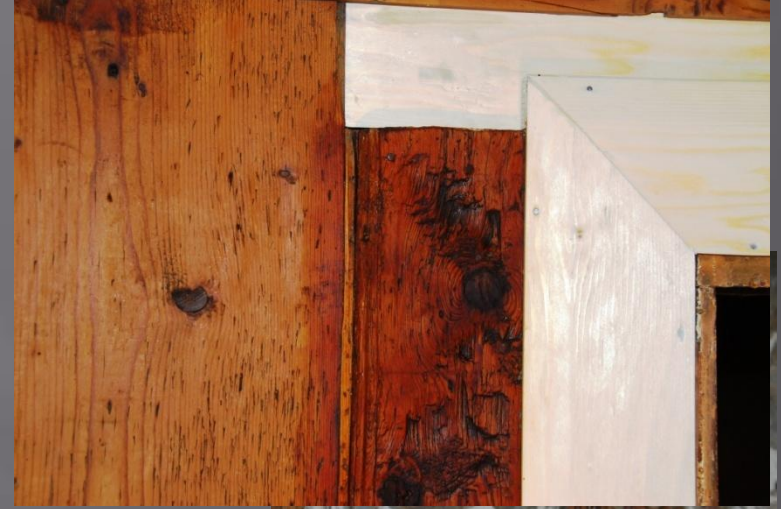
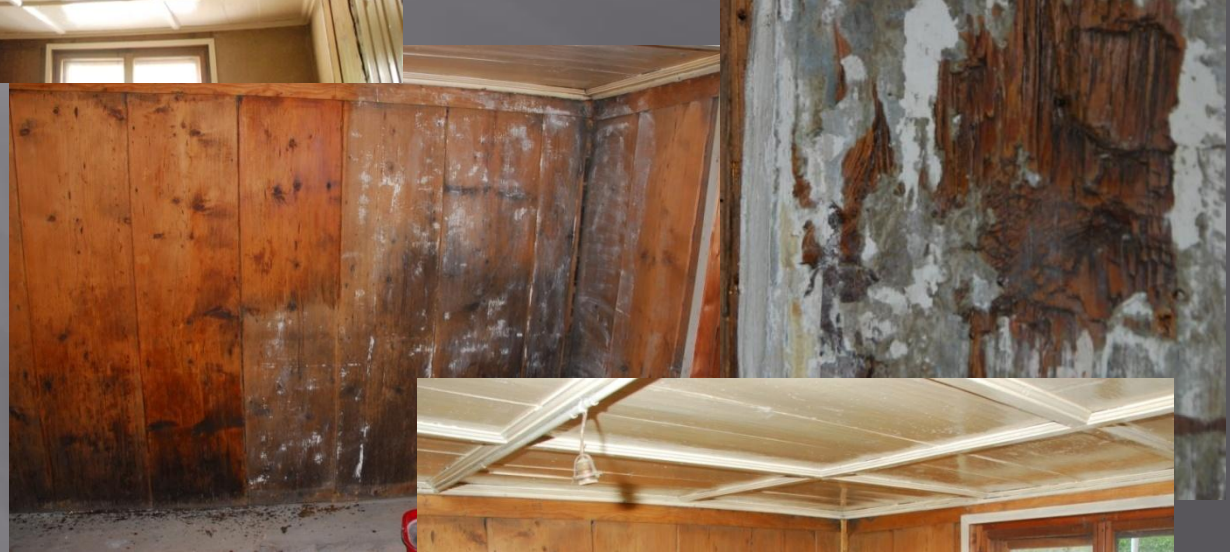
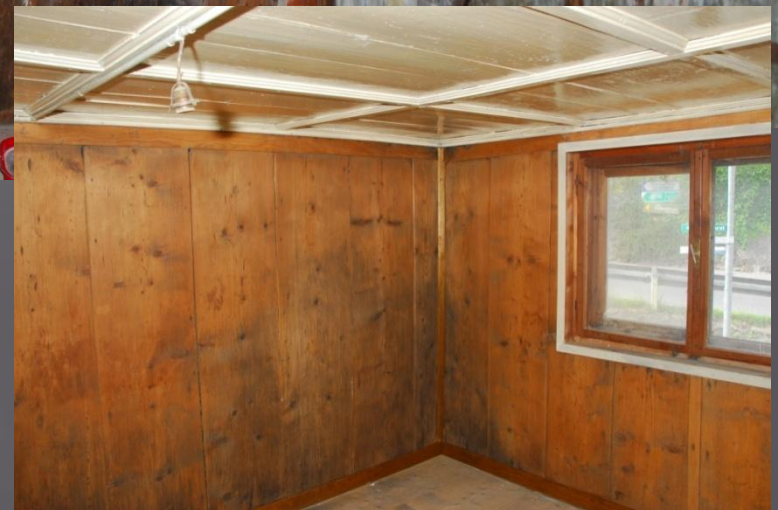
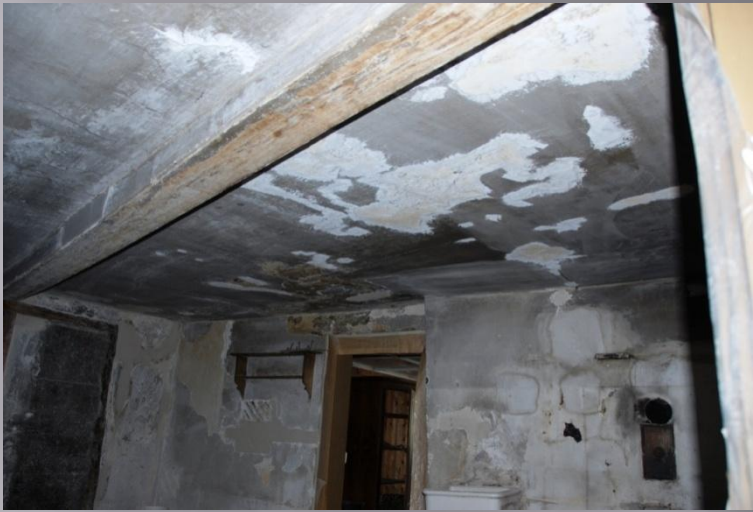
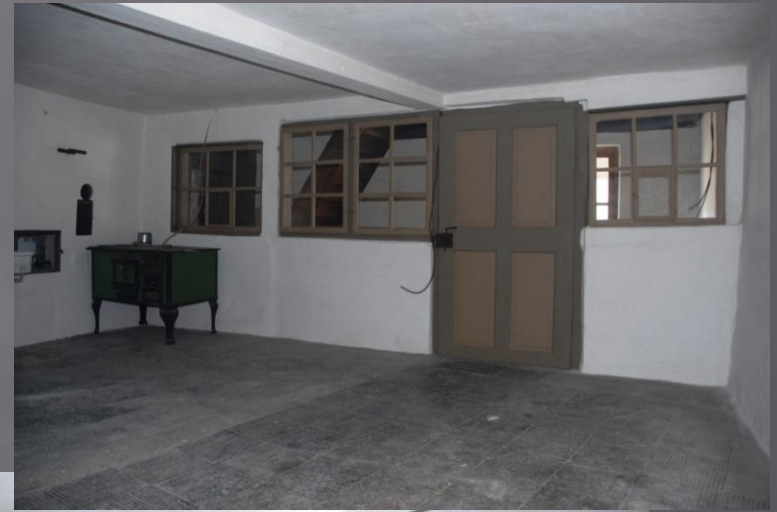
Gaden

Reinigung der
stark verkalkten
und schimmeligen
Wände.

Überfangung der
Deckentäfer.

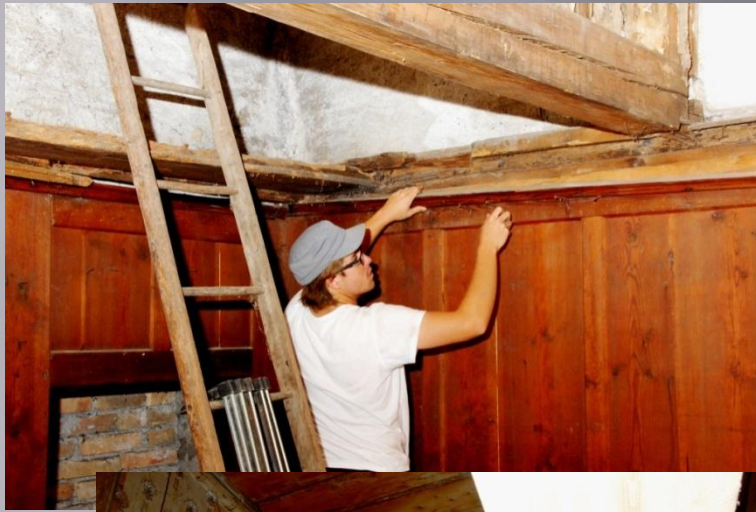
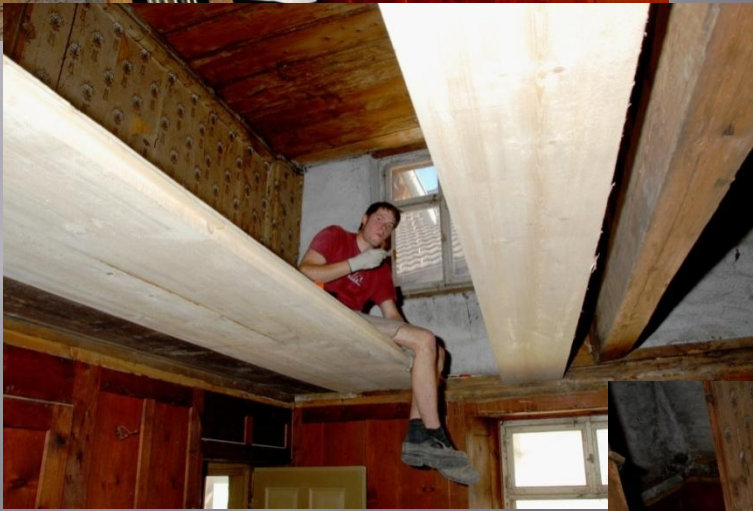
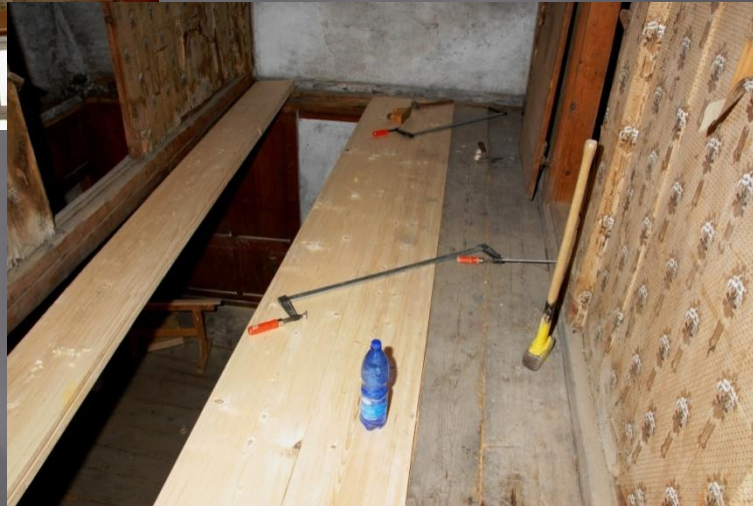
Hausgang:
EG

Kalkabnahme um die
ehem. Rauchküche
wieder
herauszustellen.

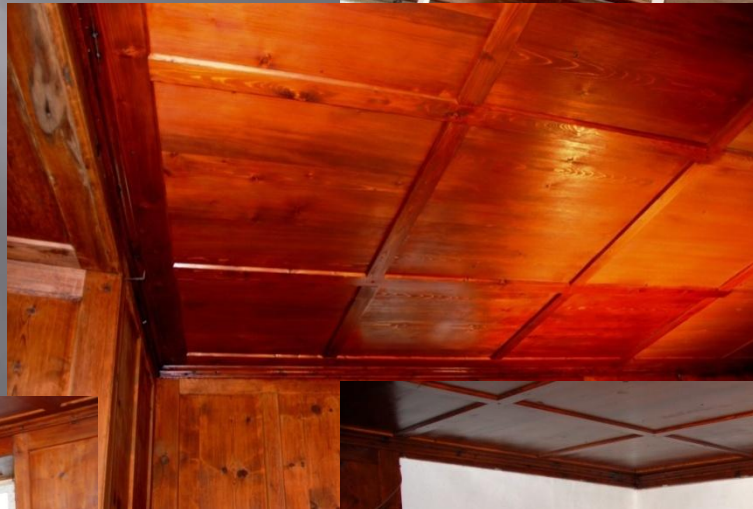
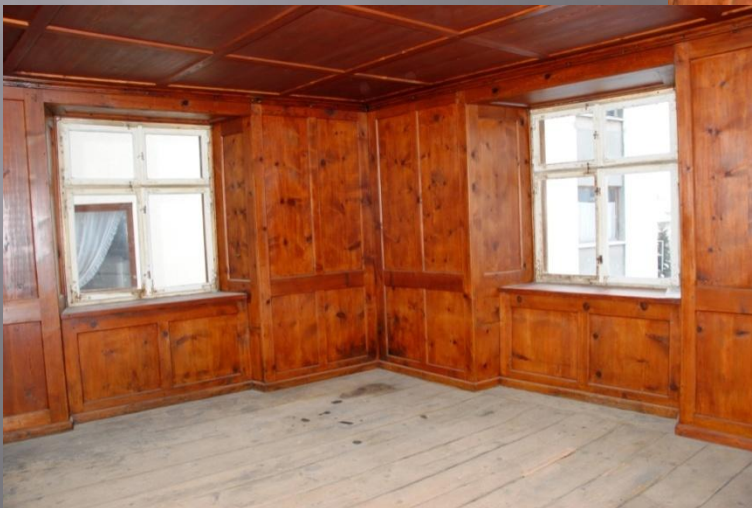
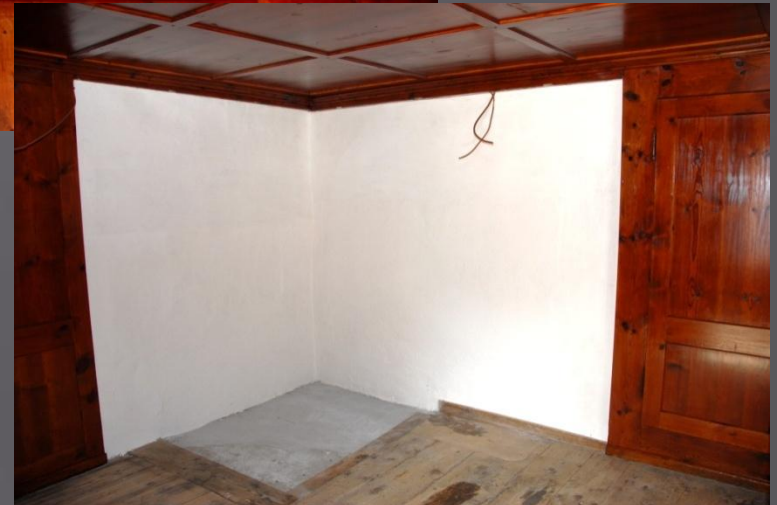
Büro:

Neueinzug der tragenden
Balkenbohlendecke mit
Vorspannung und
Verschraubung mit der
darüber liegenden
Wandscheibe.

Rekonstruktion der
Kassettendecke und
Oberflächenretusche auf den
Wandtäfern.

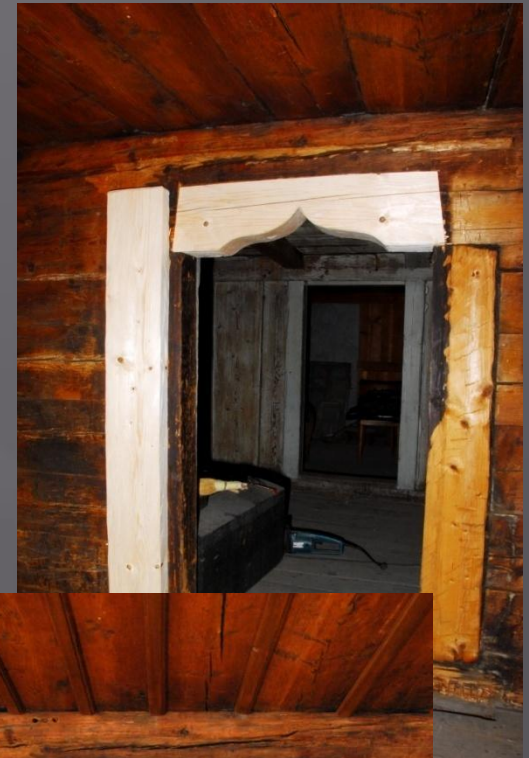
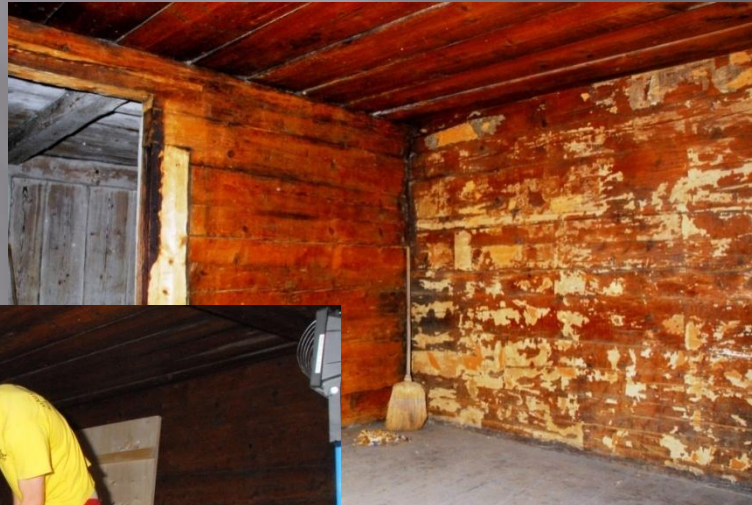
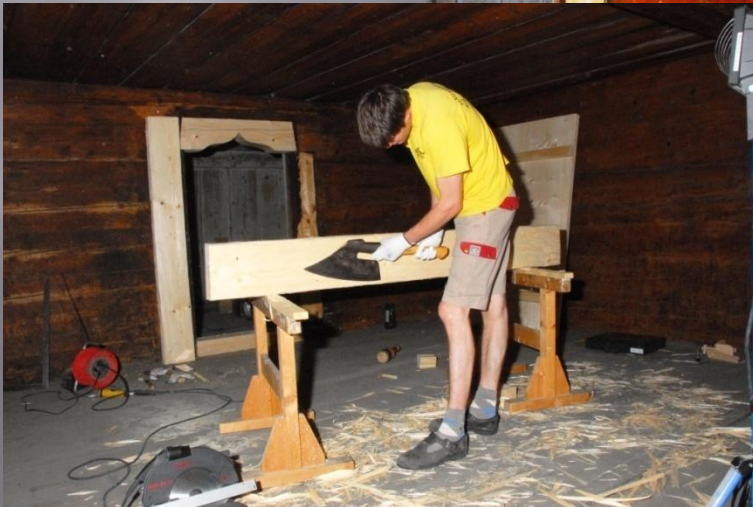
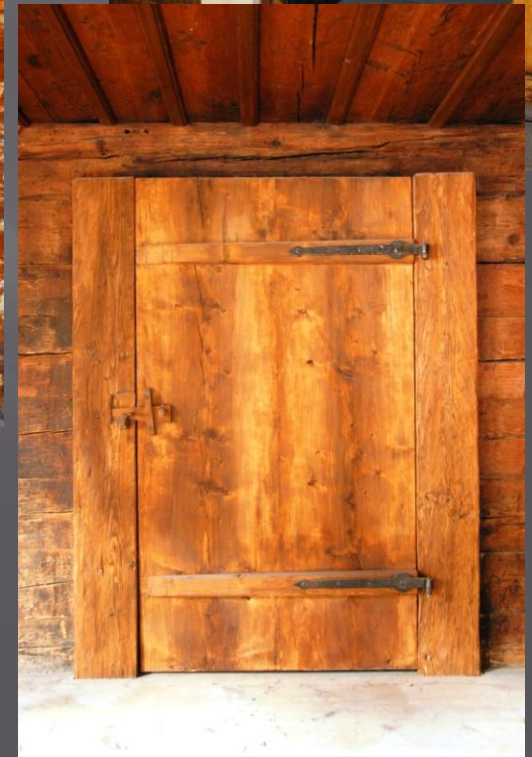
Obere Stube:

Reinigung der Balkenwände
Rekonstruktion einer gotischen
Brettüre mit Eselsrückenstock.

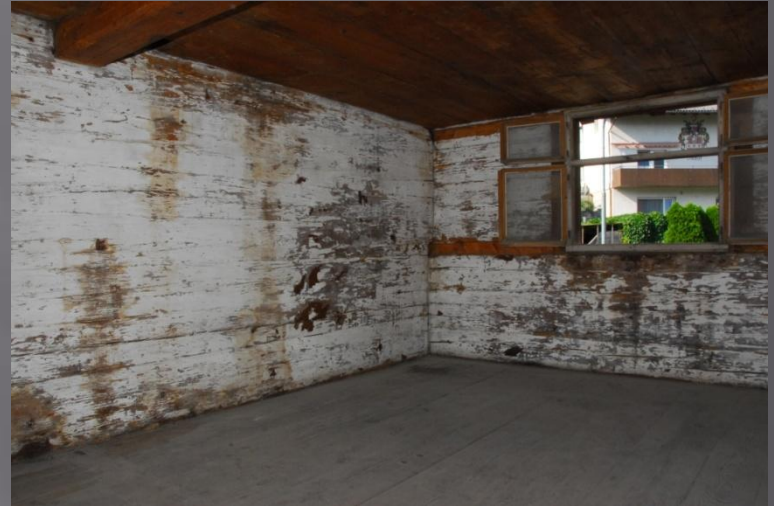
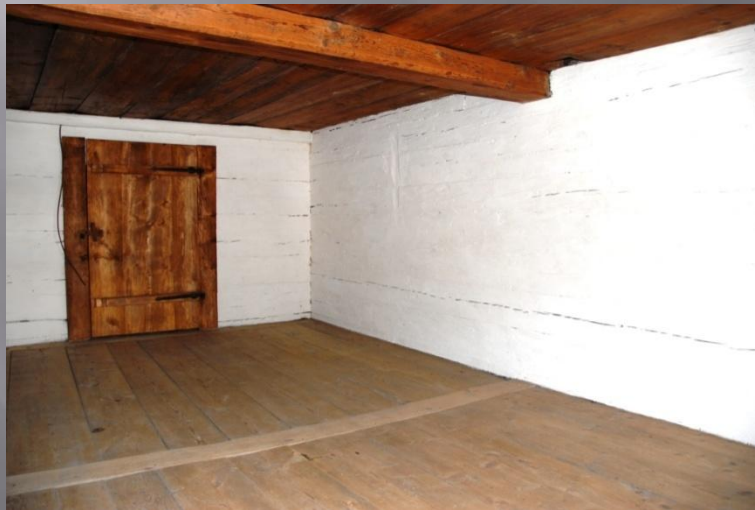
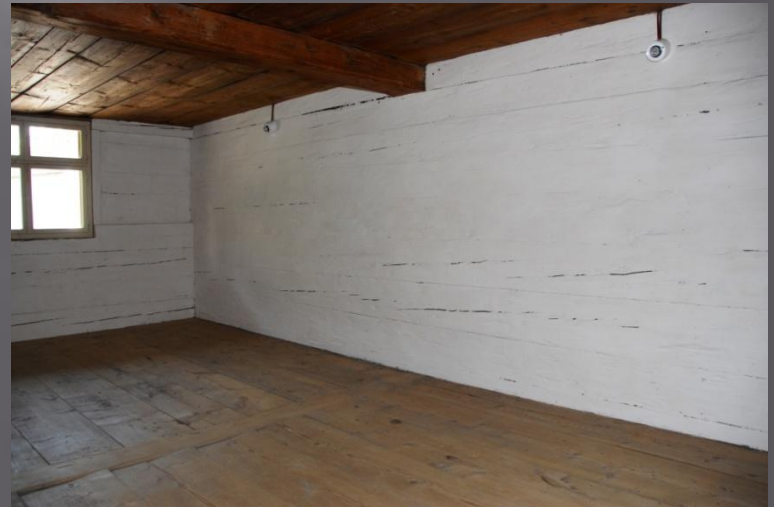
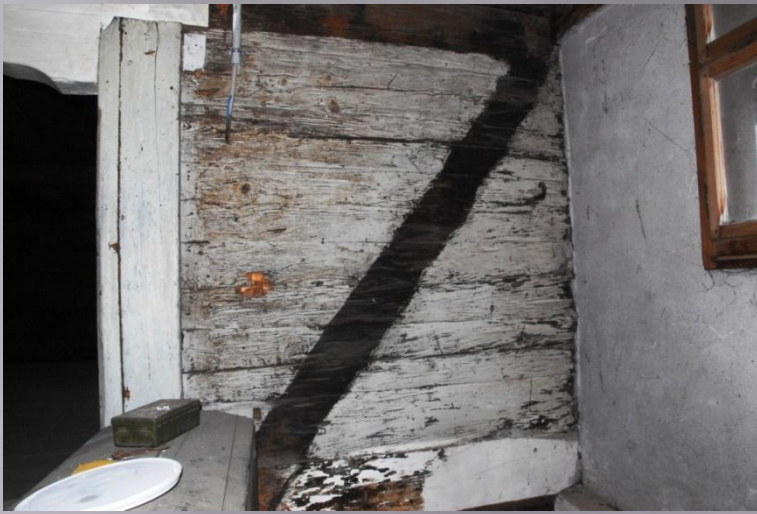
Kammer 1

Balkenbohlenwände mit
Kalkfassung vor und nach
der Restaurierung.

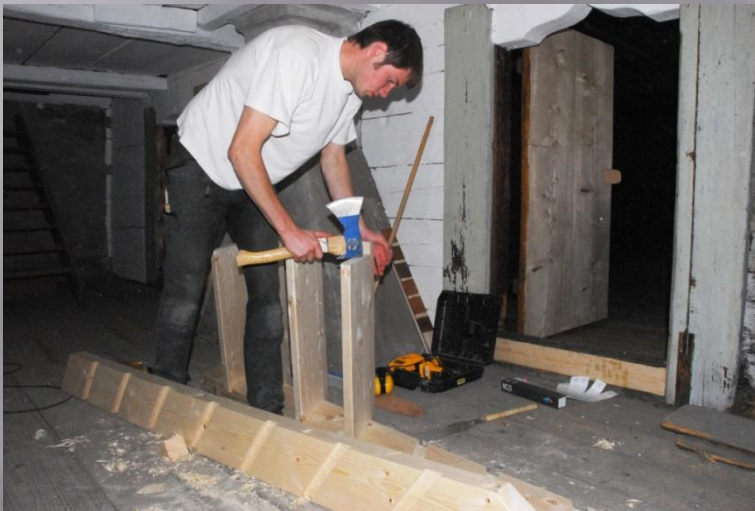
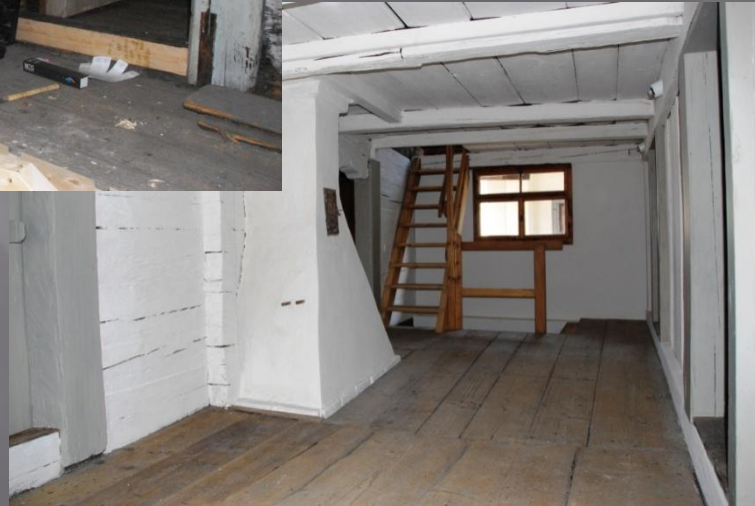
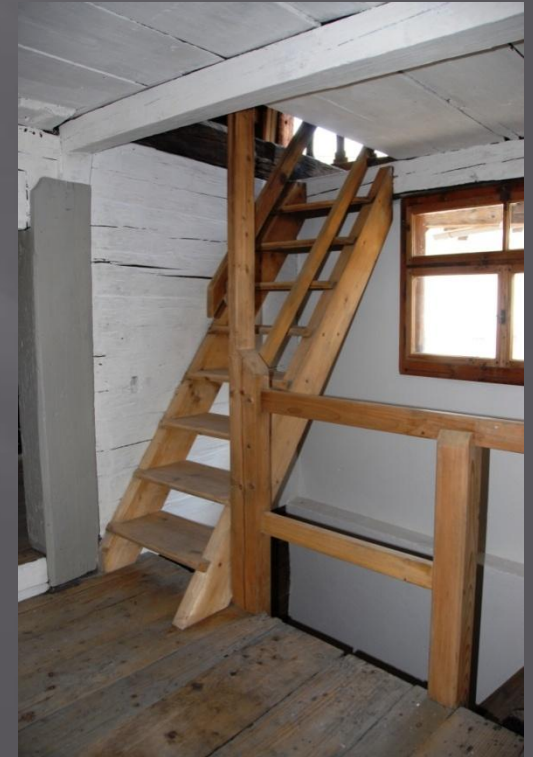
Oberer Hausgang:

Gekalkte Balken – und
Ständerbohlenwände

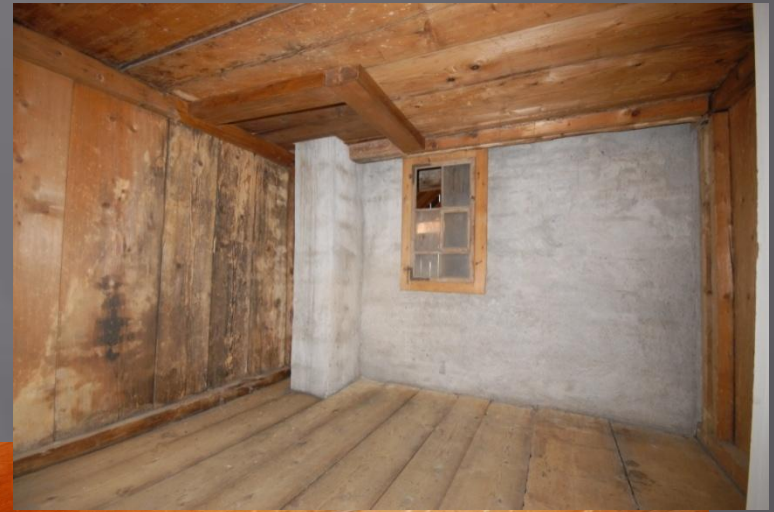
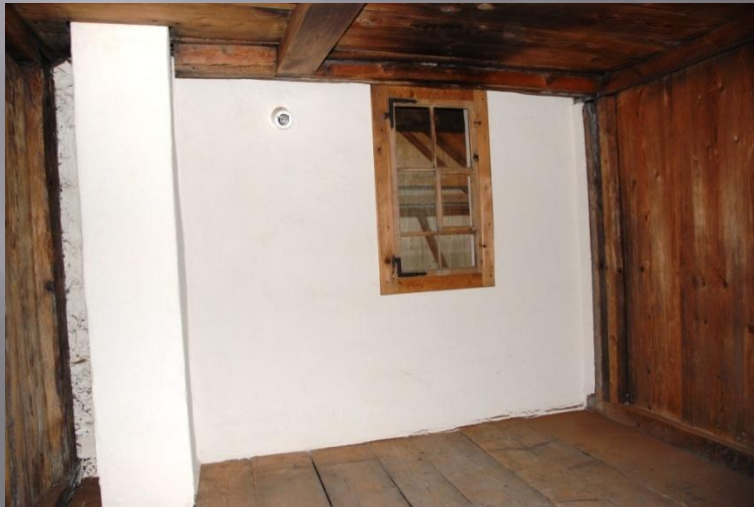
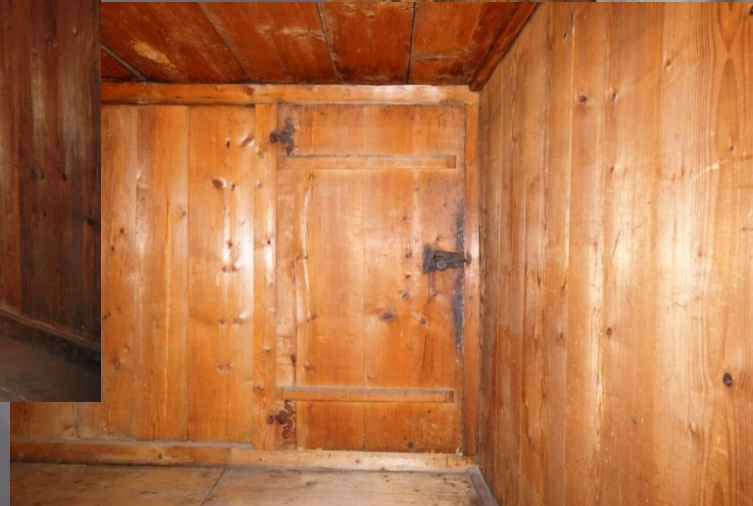
Kammer 3

Erstellung eines neuen
Wechsels um neuen Kamin.
Reinigen der
Ständerbohlenwände.

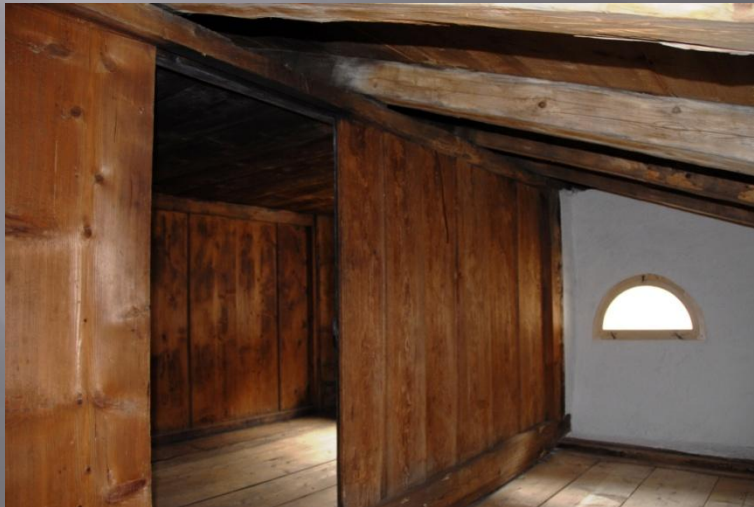
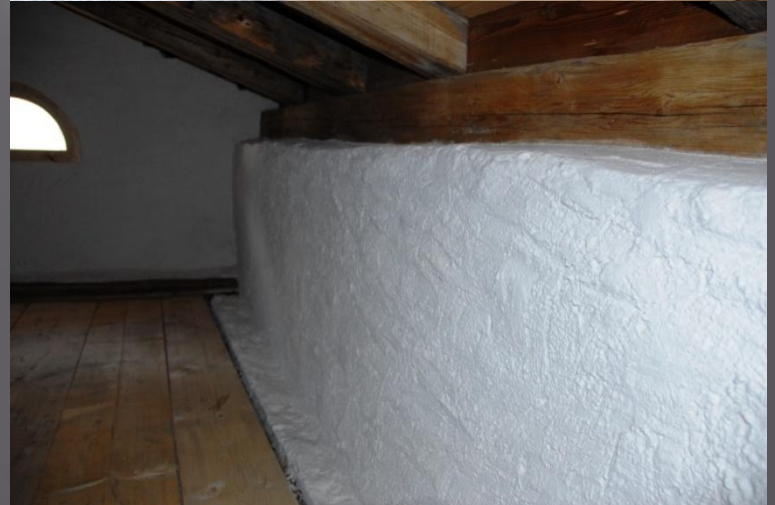
Abstellkammer:
Wiedereisetzung des
halbrunden Fensters,
Reinigung und Kalkung
der Wände.

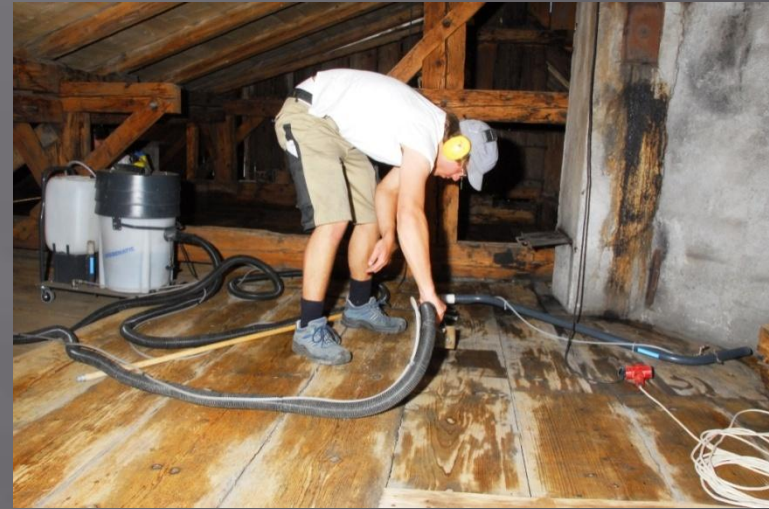
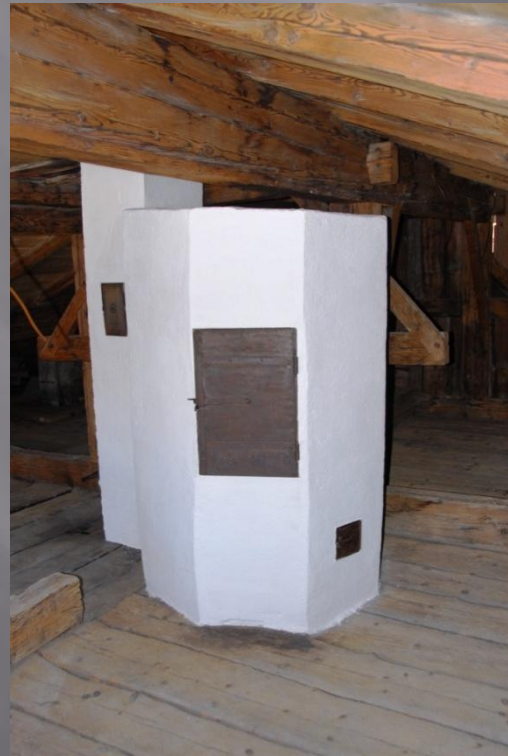
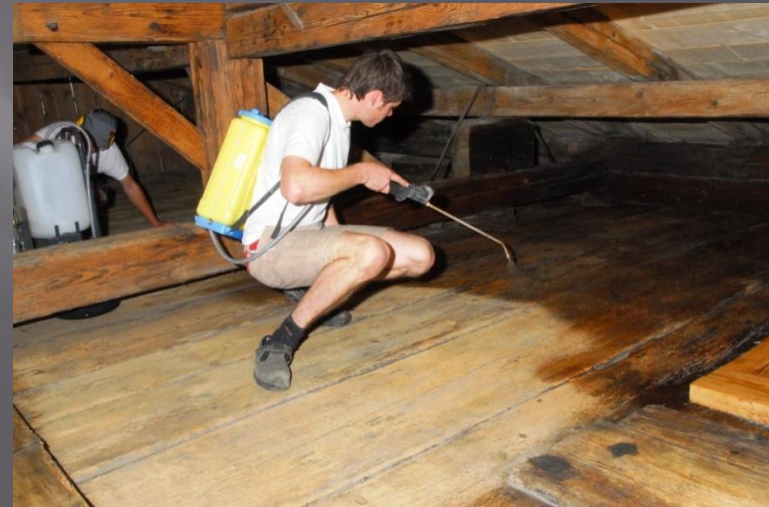
Dachboden:

Konservierung des
Bohlenfußbodens und
Räucherkammer

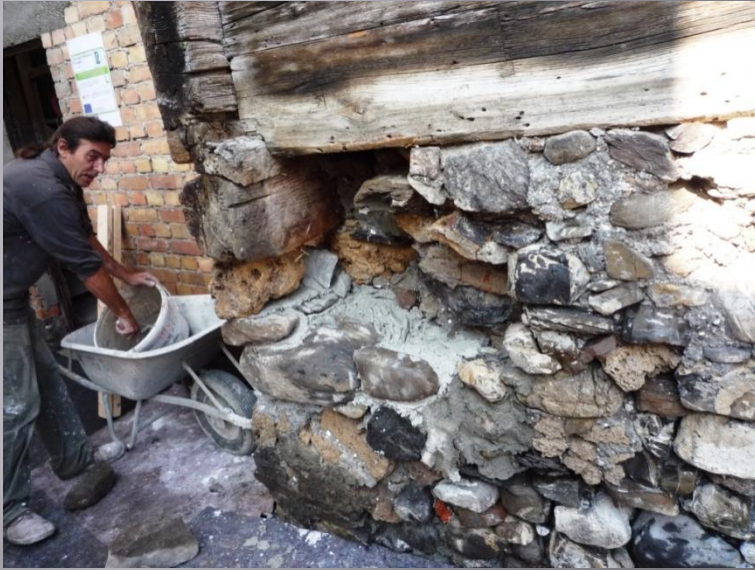
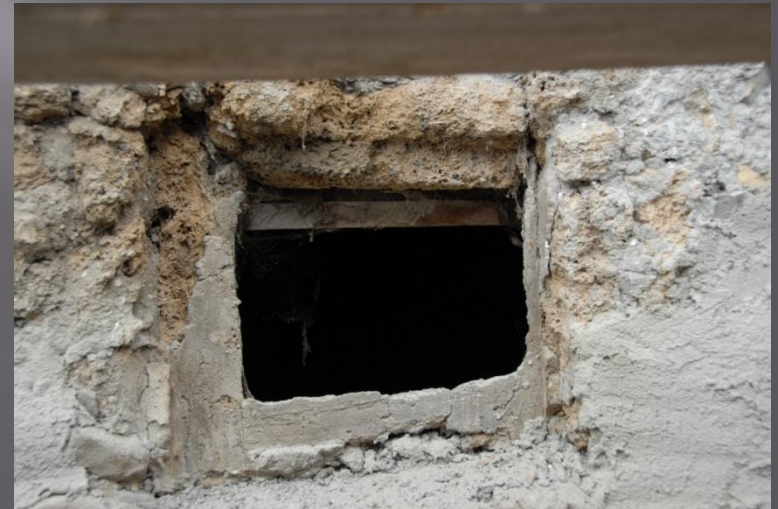
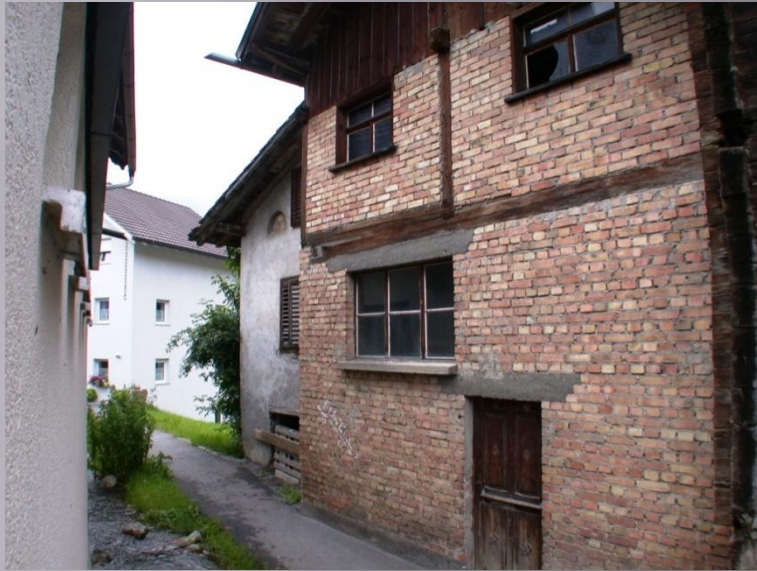
Mauerwerksrestaurierung mit Entnahme von Fremdmaterial

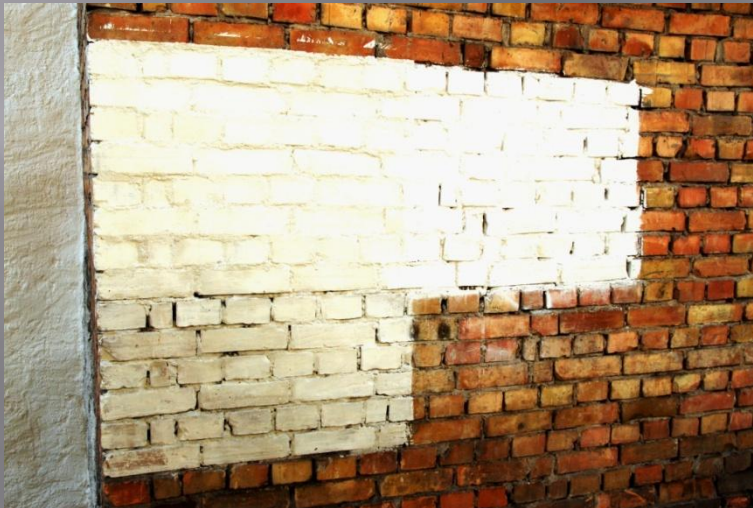
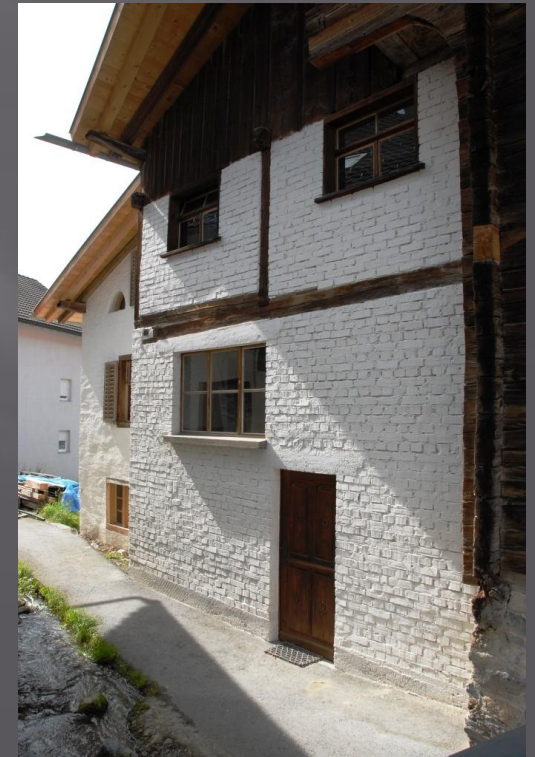
Anlage von
Musterflächen auf der
Ziegelwand der Ostseite

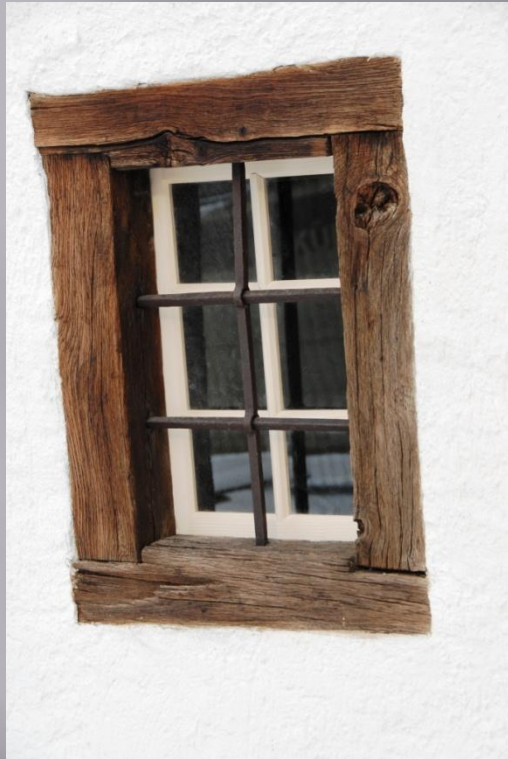
Aufwendige
Putzretuschen
auf der Südwand und fertige
Kalkoberfläche.
