# Konzeptentwicklung und Restaurierung eines spätgotischen Hauses von 1468/69

Feldkirch –Vorarlberg Rosengasse 3

Bartsch Restaurierungen
Baudenkmalpflege – Holzobjekte
Raffael Bartsch
Restaurator, Zimmerermeister
Immenstadt Allgäu.

# Gotische Bohlenbalkendecken und Wandgestaltung aus der Erbauungszeit von 1469.

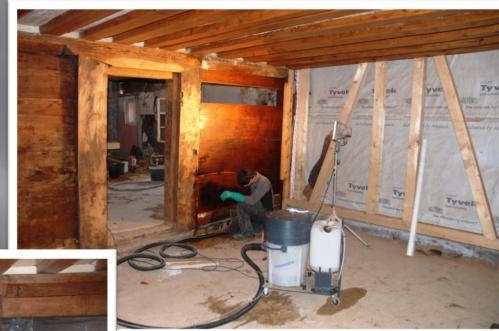
Gotische
Balkenstube
im 1. OG aus der
Erbauungszeit von
1469

Unter der Vertäfelung des ausgehenden 19. Jh. kamen zwei weitgehend intakte gotischen Balkenwände zum Vorschein Diese wurden gereinigt und konservatorisch behandelt.

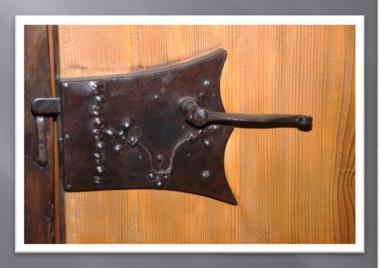
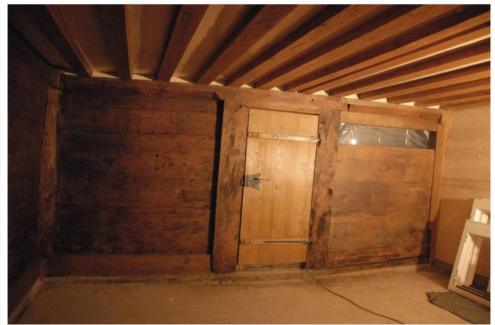
Reinigung der Bohlenwände mit dem Vakuumsaugverfahren und fertige Wandscheibe nach Türeinbau. Gotische
Balkenstube
im 1. OG aus der
Erbauungszeit von
1469

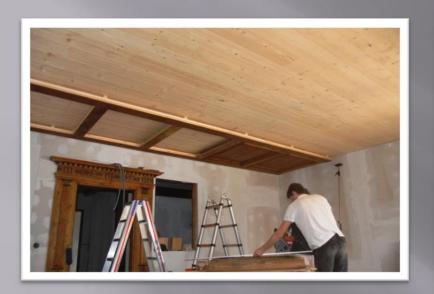
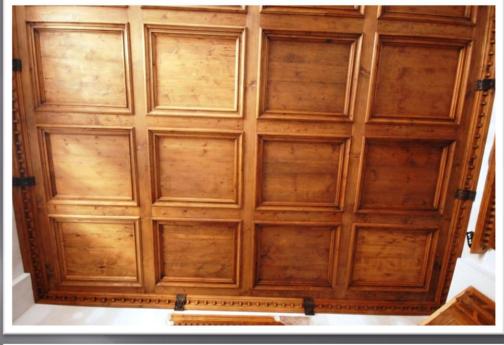
Die Renaissance Türstöcke sind authentisch aus der Umbauphase 1615/16. Die optische Erscheinung ist durch die gesamte schwarze Überfangung der Oberfläche stark beeinträchtigt.

Wiedereinbau der restaurierten Renaissancedecke mit der Erweiterung um 4 Tafeln

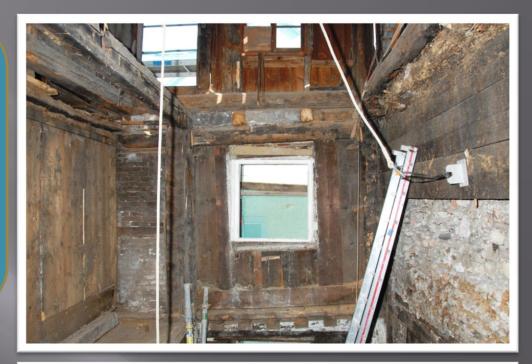
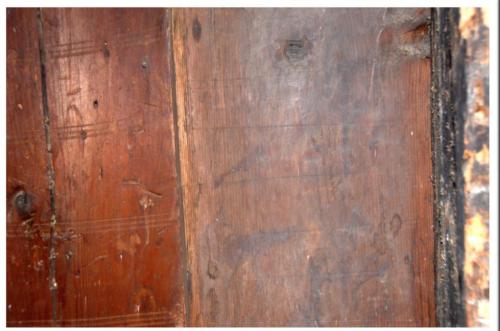
# Die Außenwand im 2.0G zur Rosengasse

Die überschobene Balkenwand weist noch den orig. Oberflächenüberzug auf.

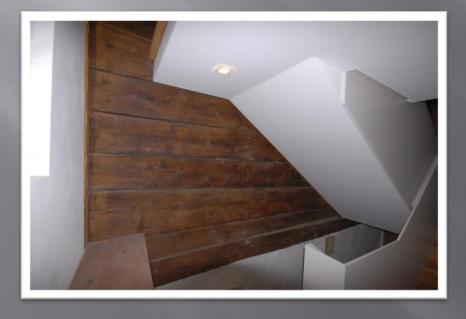
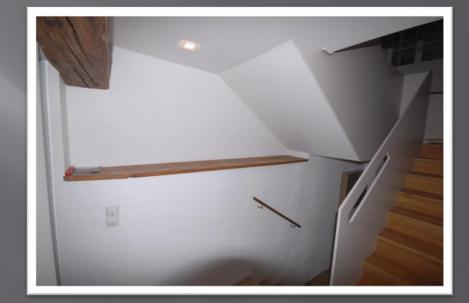
Rechts ist eine bauzeitliche Ständer-Bohlenwand zu sehen, die Treppenanlage wurde modern gestaltet.
