# Kurze Geschichte der Familie Jonas

# Das Jonas Schlössle in der Außenansicht von Süden aus gesehen

# Herausnehmen der Deckenanlage aus dem Bestand

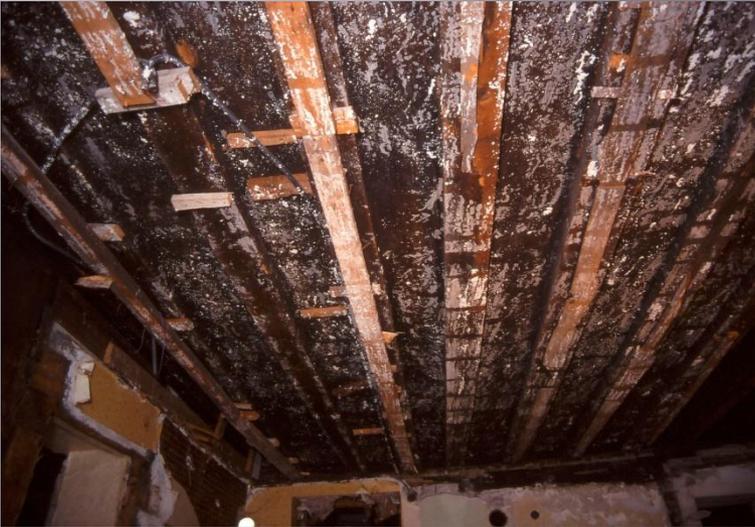
Nach der Entfernung der verschiedenen Überbauungen der originalen Balkendecke zeigte sich folgendes Bild.

Oben:  
Es zeigten sich  
massive  
Vernagelungen und  
Kalk-  
verschmutzungen.

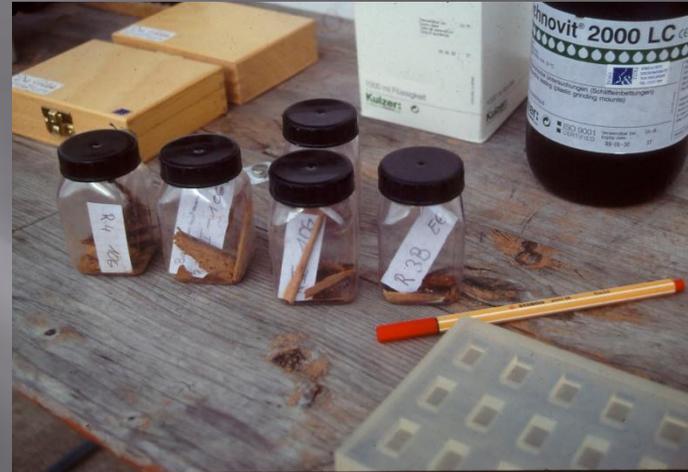
Verschiedenste Probesplinter werden einzeln beschriftet und in Registern aufgelistet.

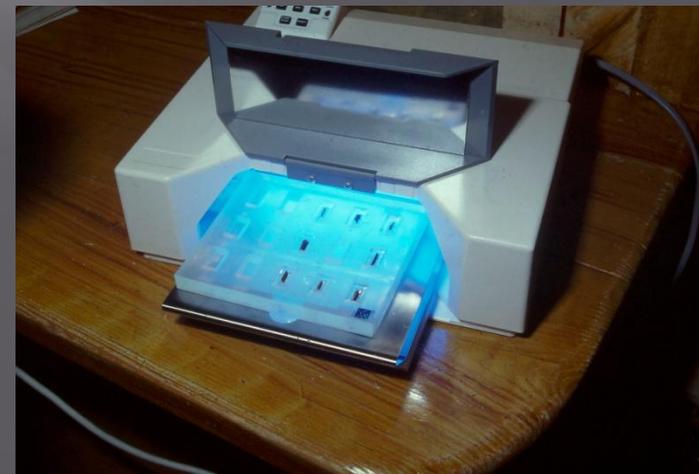
Einbettung der mit dem Skalpell zugeschnittenen Proben in UV polimerisierender Kunstharzlösung.

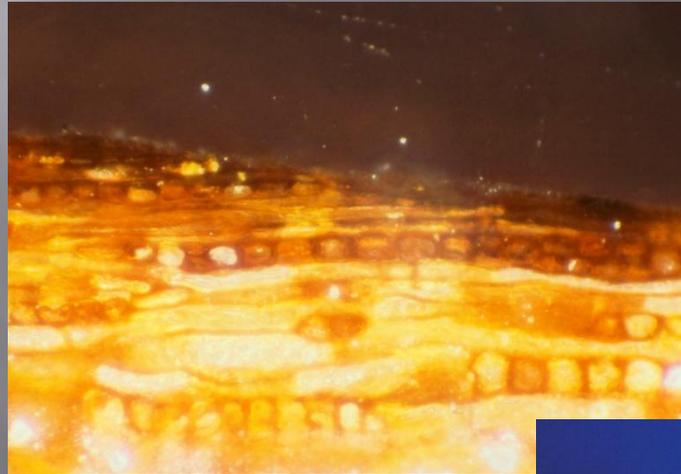
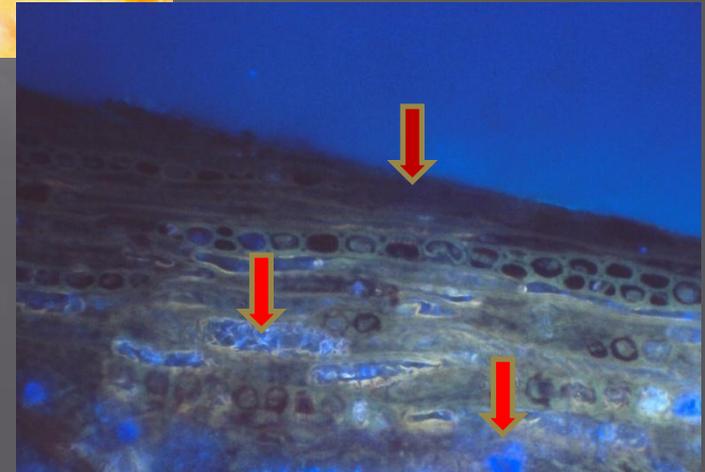
Mikroskopische  
Oberflächenuntersuchung im  
natürlichen wie im UV Licht.  
Die sich abzeichnende Fluoreszenz ist  
jedoch von nicht großer Aussagekraft.

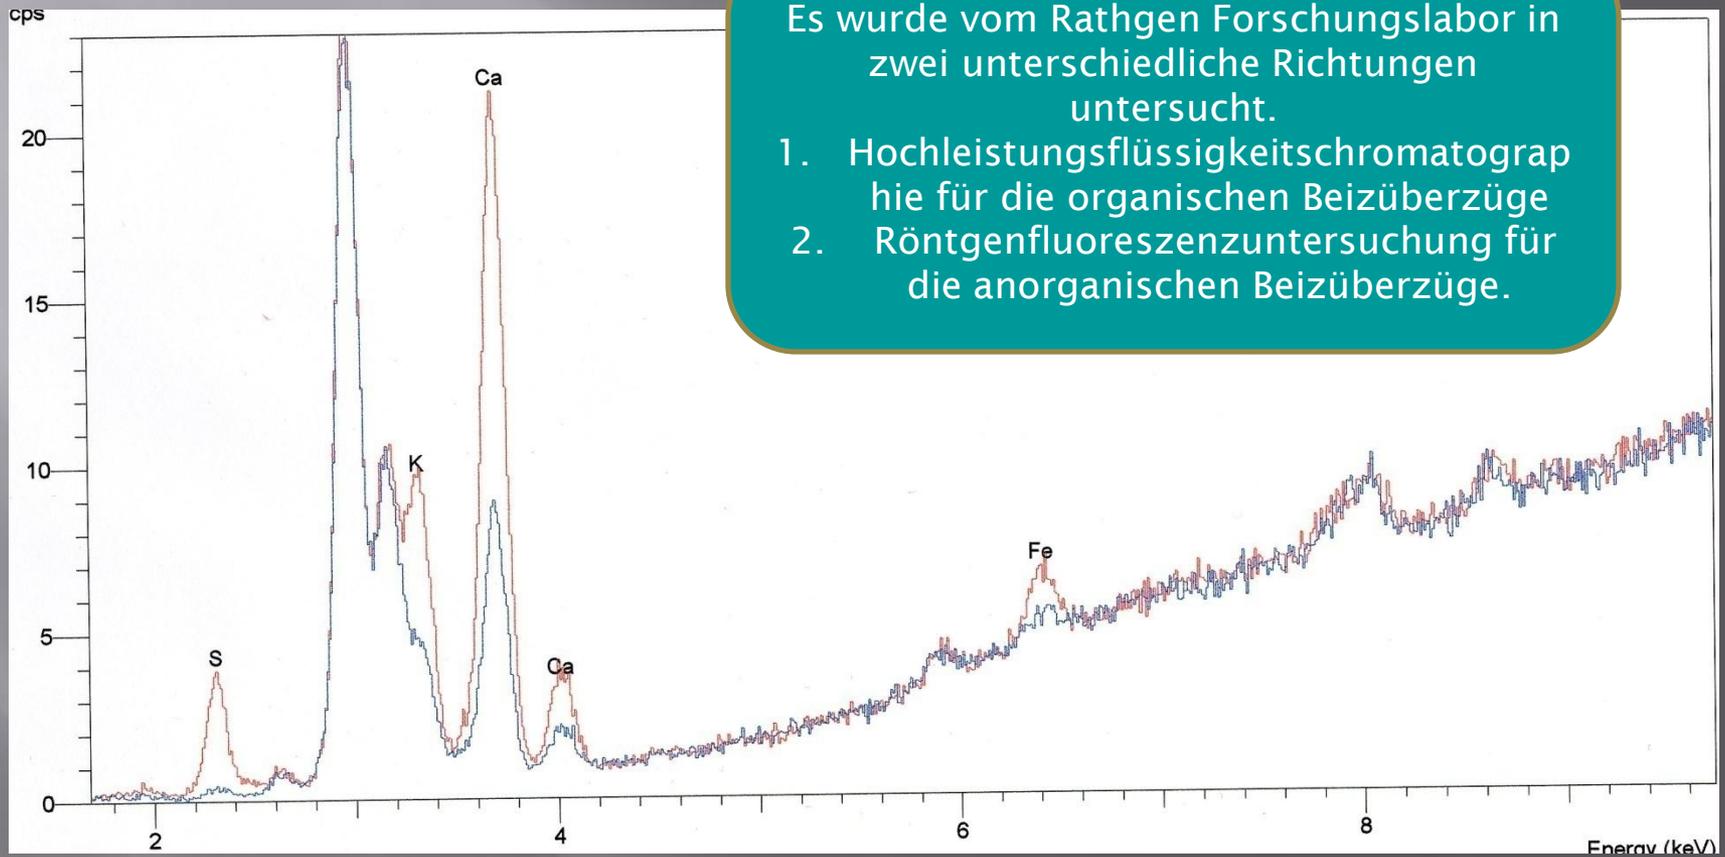
# Röntgenfluoreszenzuntersuchung zur Ermittlung anorganischer Beizgrundstoffe.

Es wurde vom Rathgen Forschungslabor in zwei unterschiedliche Richtungen untersucht.

1. Hochleistungsflüssigkeitschromatographie für die organischen Beizüberzüge
2. Röntgenfluoreszenzuntersuchung für die anorganischen Beizüberzüge.

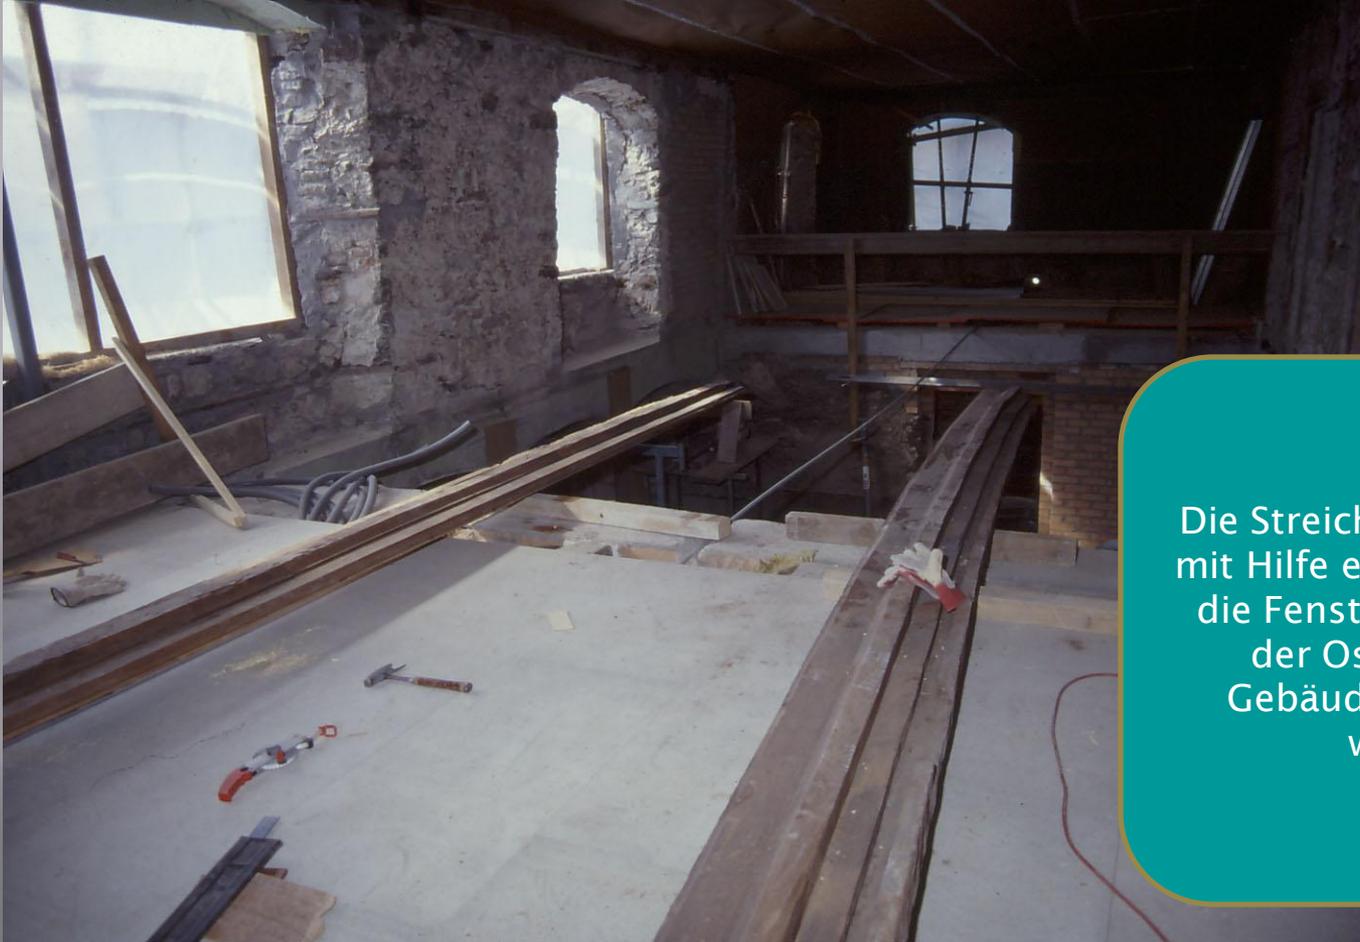
Die Streichbalken mussten mit Hilfe eines Krans durch die Fenster des 1.OG auf der Ostseite in das Gebäude eingebracht werden.

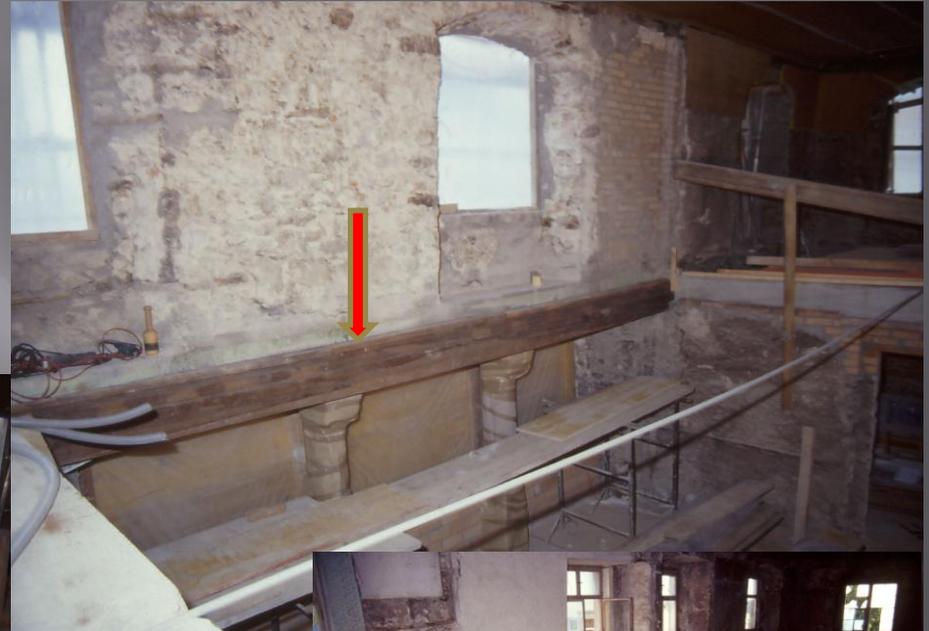
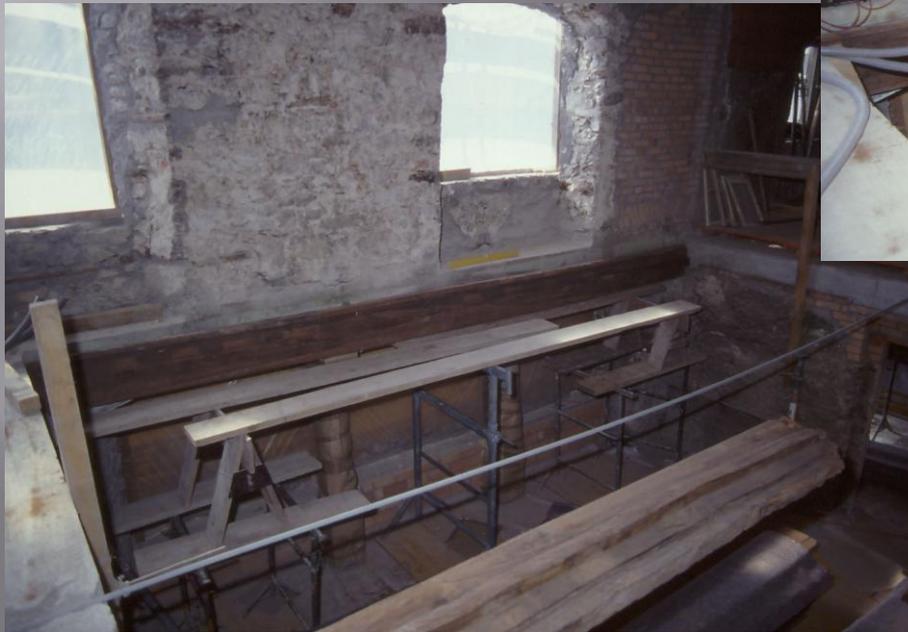
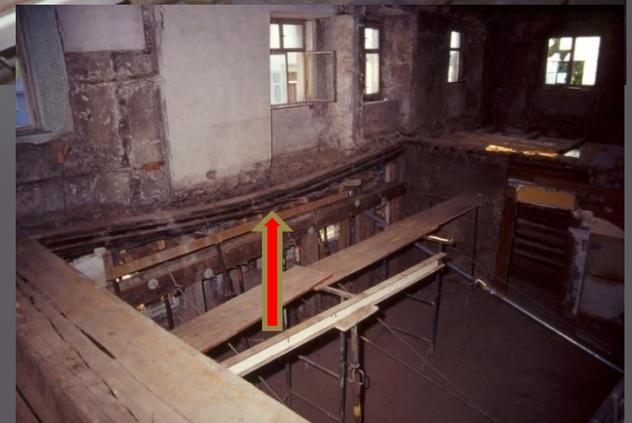
Hier wird der südliche Streichbalken auf seine neuen Auflager montiert. Eine aufwendige Angelegenheit da genaue Abstände zwischen den beiden Streichbalken einzuhalten waren.

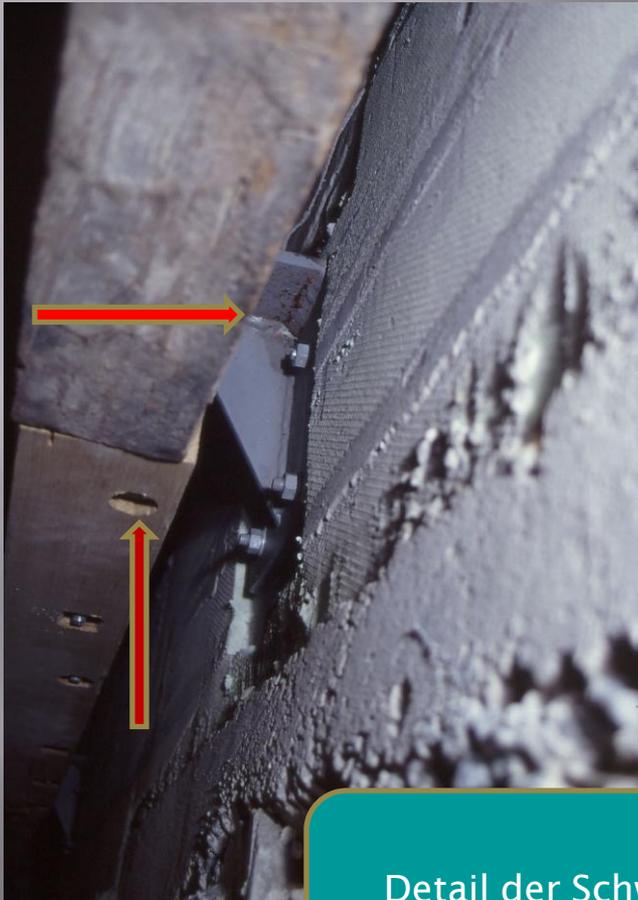
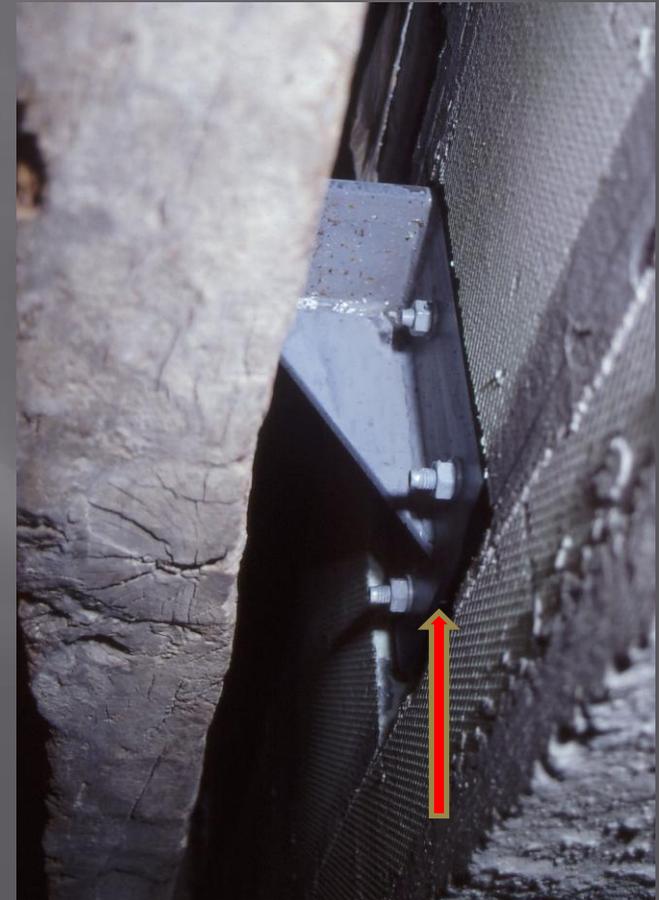
Detail der Schwerlastanker zur Aufnahme der Streichbalken

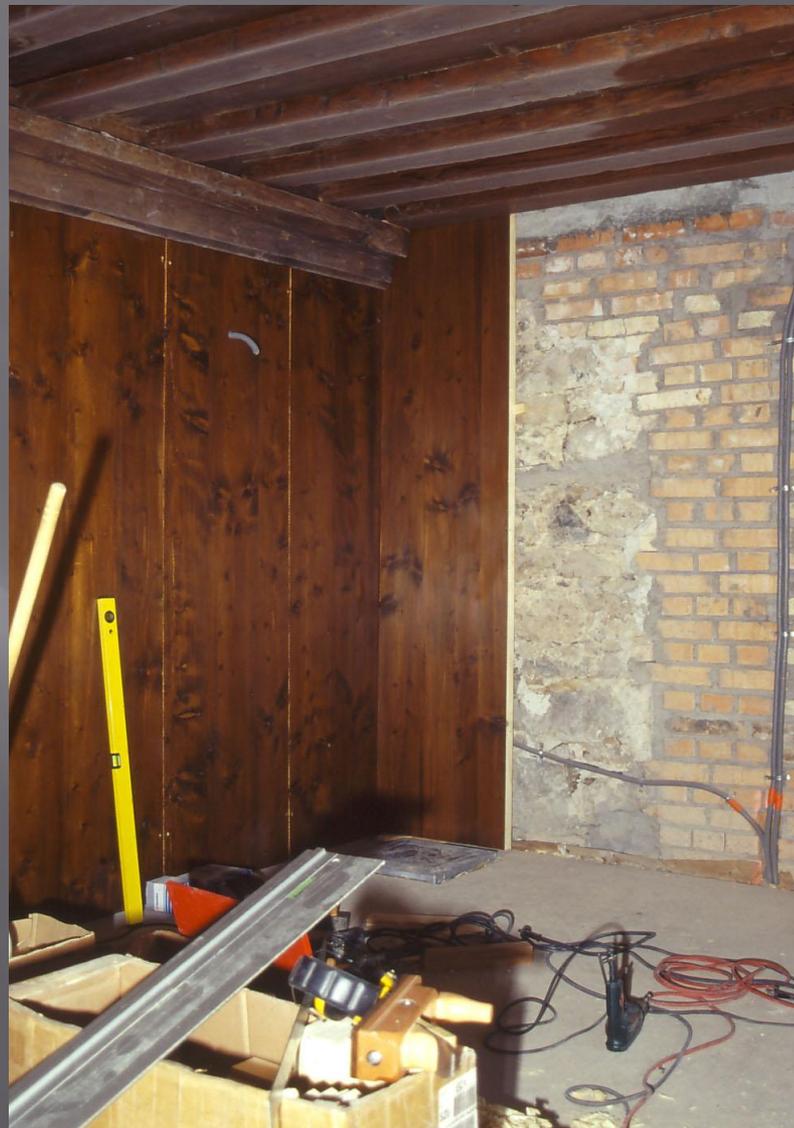
Wiedereinbau der tragenden  
Täferplatten aus über 70mm  
starken verleimten  
Bohlenständern. Auf der  
Nordwand komplett  
rekonstruiert.

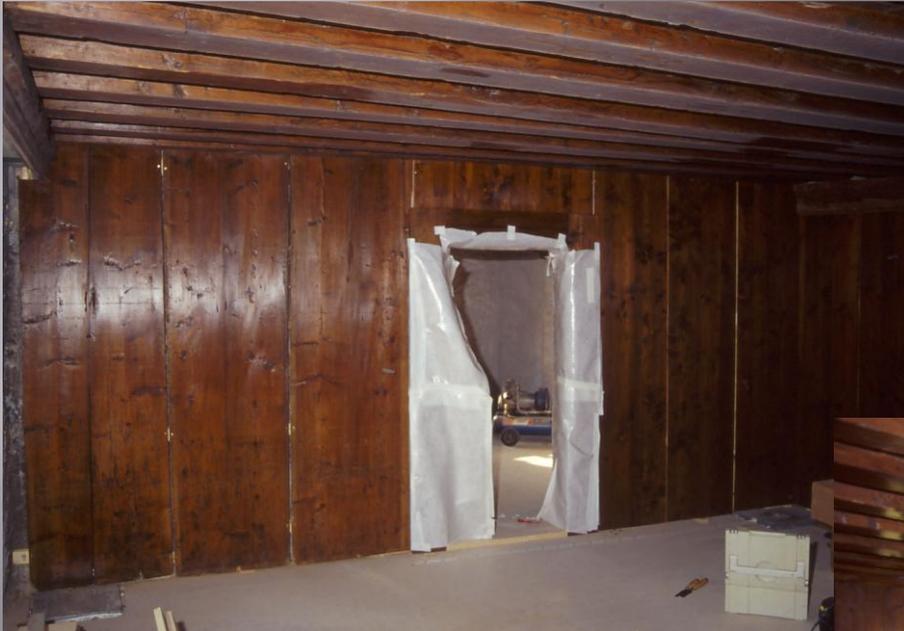
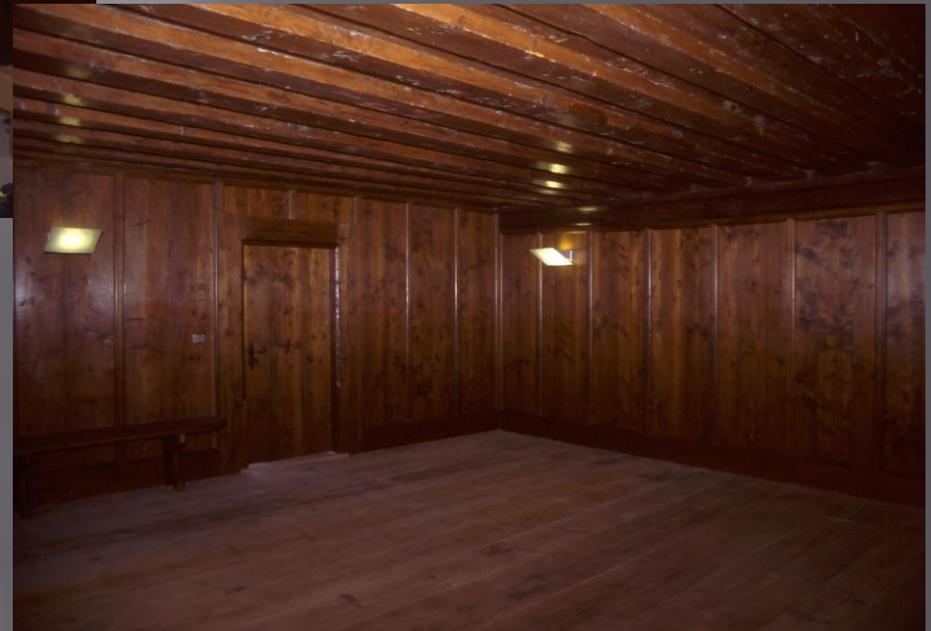
Links:  
Schon stehende Täferplatten  
jedoch noch ohne  
Fugenverleimung.

Rechts:  
Fertige Wandabwicklung der  
nordwestlichen Ecke.

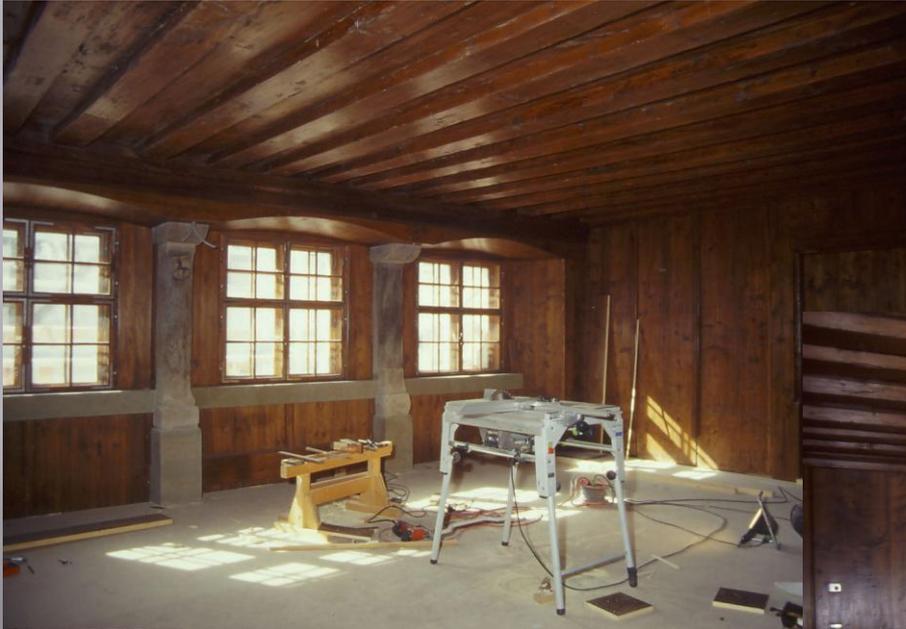
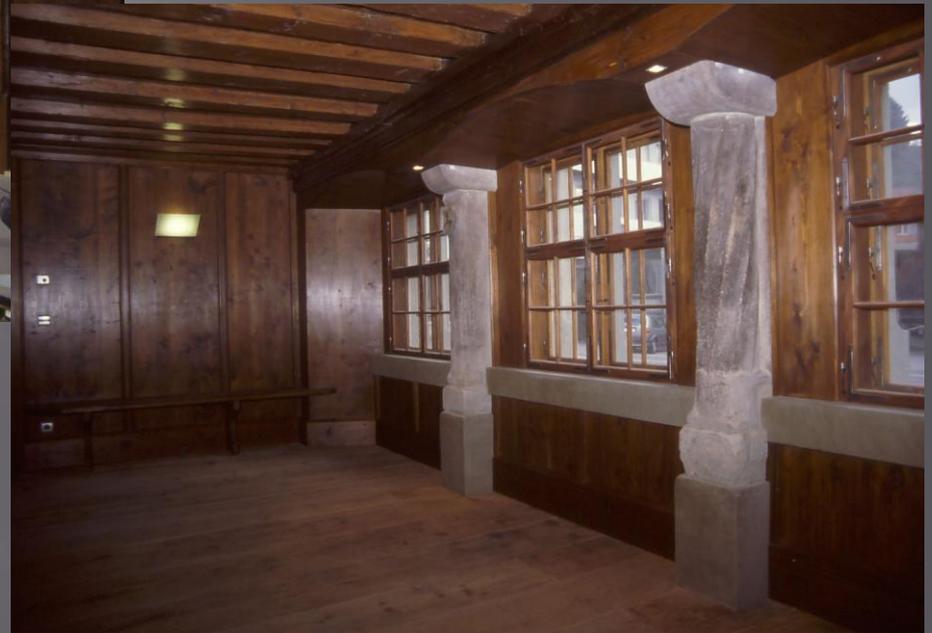
Links:  
Letzte Arbeiten am Triforium  
hier Blick gegen Südwesten.

Rechts:  
Fertige Fensterfront des  
Triforiums hier Blick gegen  
Südosten.
