Dokumentation der Restaurierung des Täferbestandes im mittelalterlichen Gebäudekomplex Kolpingplatz 3 in 6900 Bregenz

Kolpinghaus Bregenz
Herr. Bertram Bolter
Betreutes Wohnen am
Kolpingplatz
6900 Bregenz

Wimmer- Armelline
Architekt Peter Wimmer
Reichsstraße 5
6900 Bregenz

BDA Vorarlberg
Mag. Dipl. Ing.
Barbara Keiler
Amtsplatz 1
6900 Bregenz

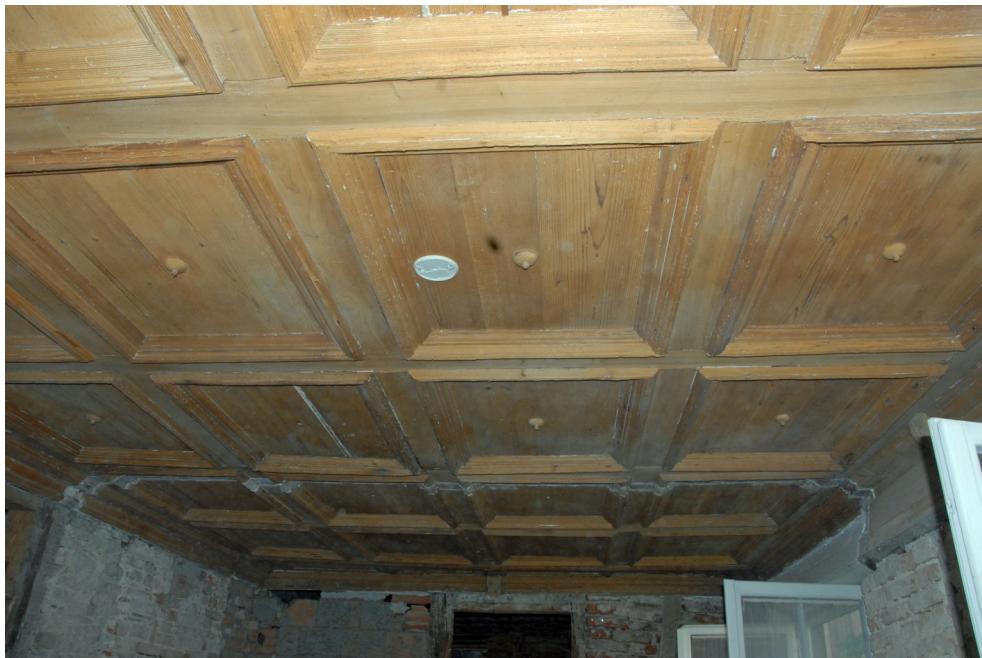
Foto Nr. 004

Deckengesamtansicht gegen
Südosten gesehen

Der größte Schaden der Deckenanlage besteht in der Sandstrahlung der Oberfläche. Hierbei wurde die klare Gliederung der Profile dermaßen gestört, dass eine optisch befriedigende Wahrnehmung kaum mehr möglich ist. Insbesondere die auf jeder Seite angebrachten plastisch geschnitzten Köpfe sind bis zur Unkenntlichkeit verfälscht. Es fehlen 14 gedrechselte Applikationen im Zentrum jeder Füllung.

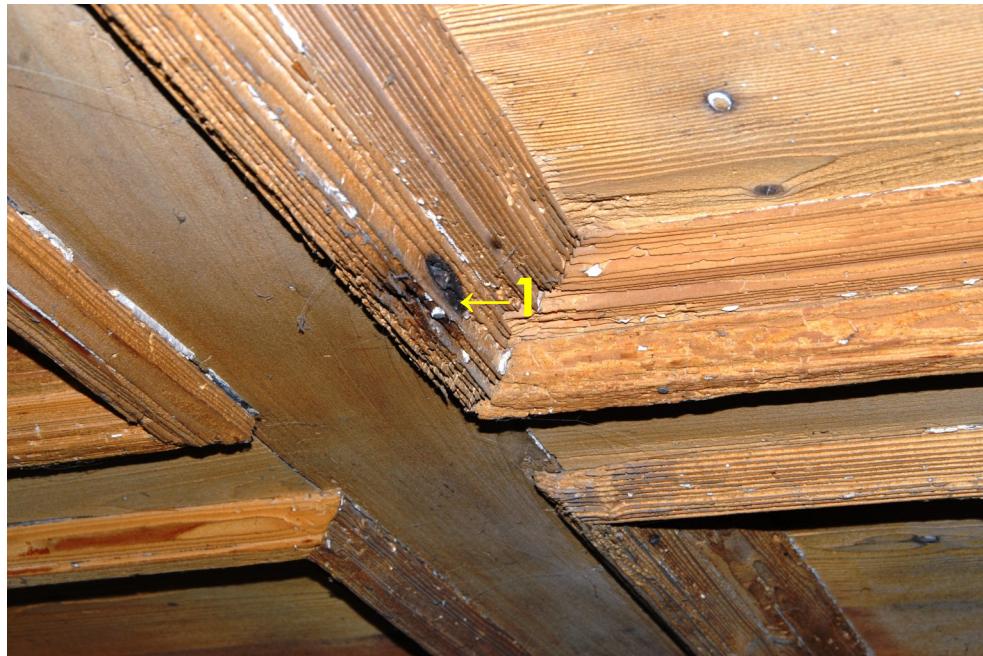
Foto Nr. 005

Innenseiten der Profilrahmen mit den dazwischenliegenden furnierten Trennrahmen.

1= Rostflecken durch nachträglich eingeschlagene Eisennägel und Feuchteinwirkung von oben.

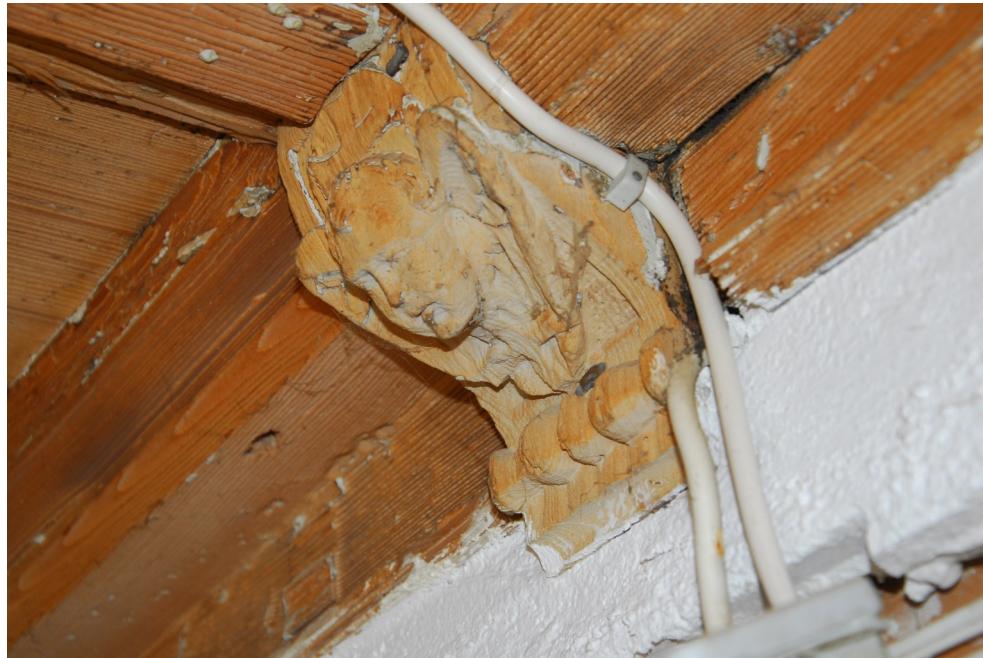
Foto Nr. 010

Voluten Kopf - Abbild eines Engels mit Kreuzschild, der Kopf sitzt auf der NW Seite des Raums. Der Kopf hat sich trotz Strahlen weitgehend gut erhalten. Auch feinere Details sind partiell erhalten.

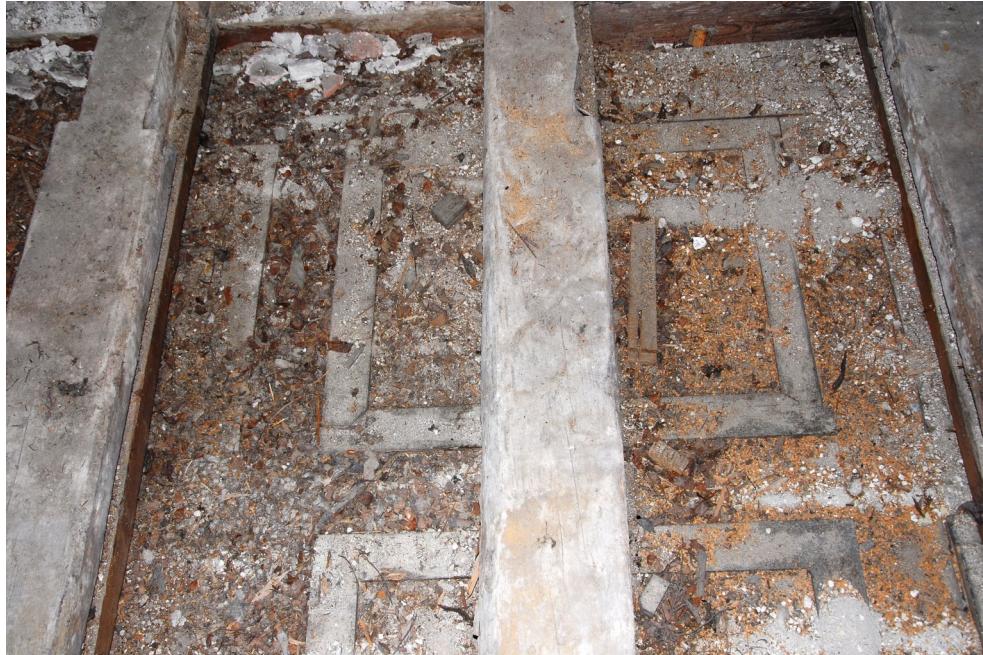
Foto Nr. 014

Die konstruktive Situation der Deckenanlage von oben gesehen.

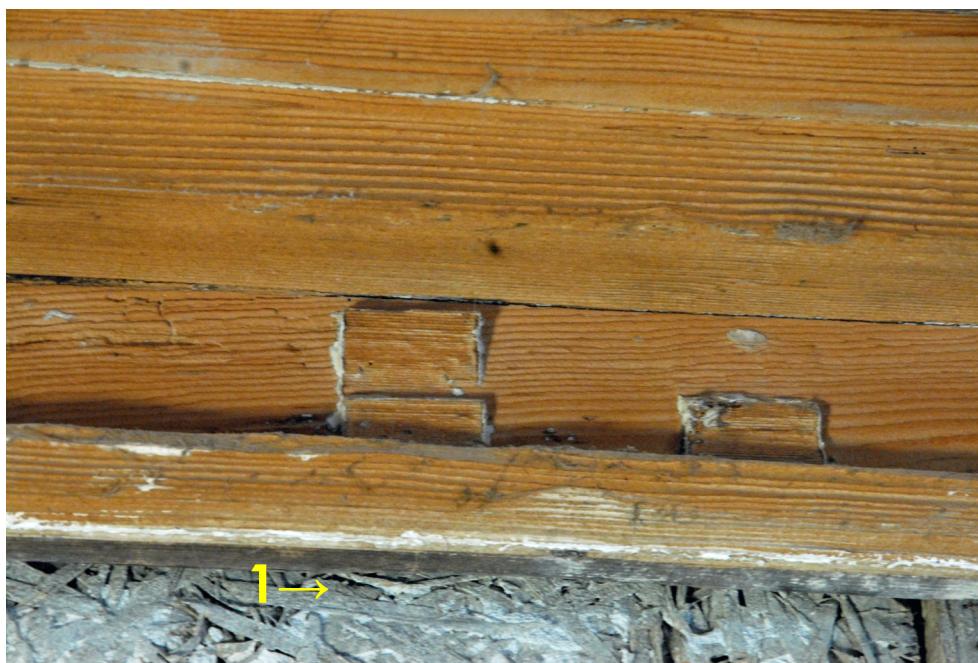
Foto Nr. 015

Restbestand eines Wandanschlussbrettes mit Zahnschnittleisten.

1= Heraklit ® Verkleidung auf der versetzten SO Wand scheibe

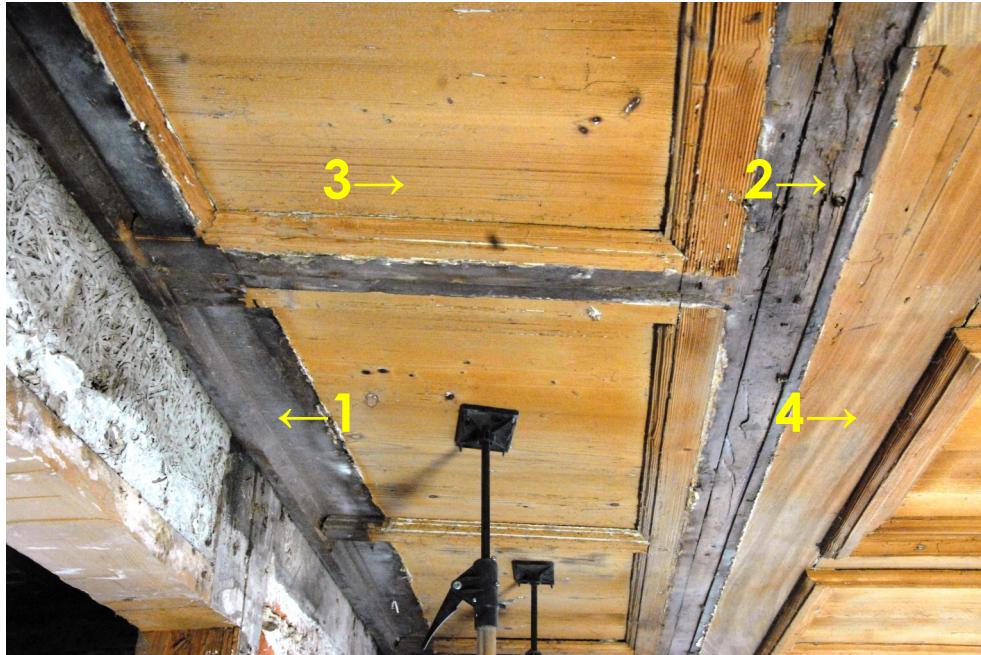
Foto Nr. 016

Abnahme der ersten Wandanschlüsse (1) sowie der im 19.
Jh. zugesetzten Rahmenaufdoppelungen (2). Die mit (3)
gekennzeichneten Bereiche zeigen die nachträglich einge-
brachten Täferplatten. Der
ehemalige Randrahmen mit
Nussbaum Furnierung (4) ist
einfach mit einer doppelseitig
profilierten Leiste überbaut
worden.

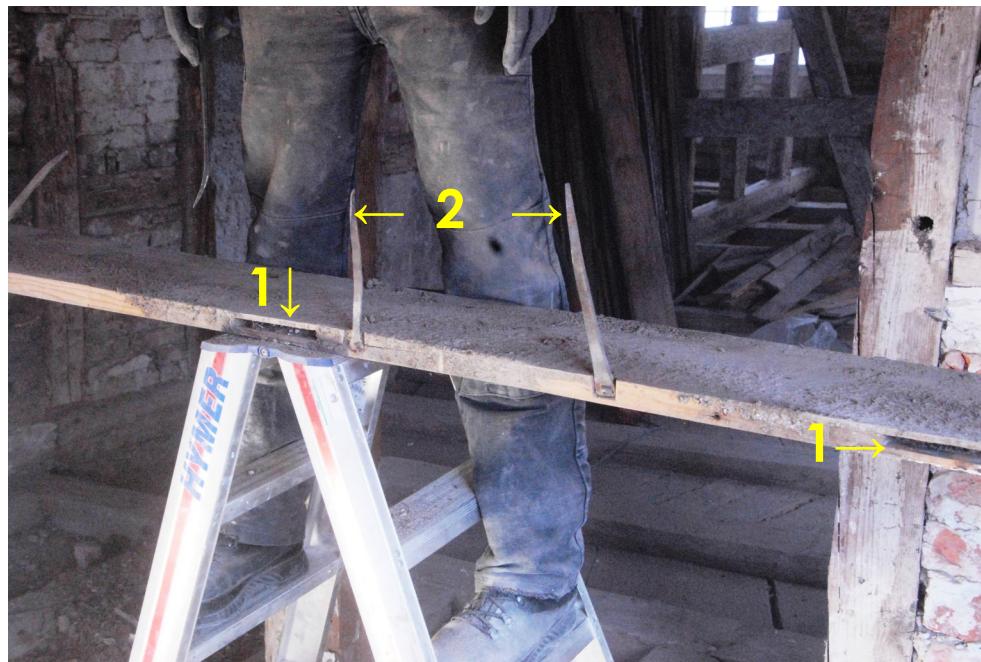
Foto Nr. 016

Hier der im vorigen Bild mit (4)
bezeichnete furnierte Rah-
menfries nach der Auslösung
aus dem Bestand. Die mit (1)
bezeichneten Bereiche zeigen
die Verzapfung der tragenden
Rahmenkonstruktion. Die
Aufhängung der Rahmen wur-
de durch geschmiedete Nage-
laufhängungen in den Tragbal-
ken erreicht (2).

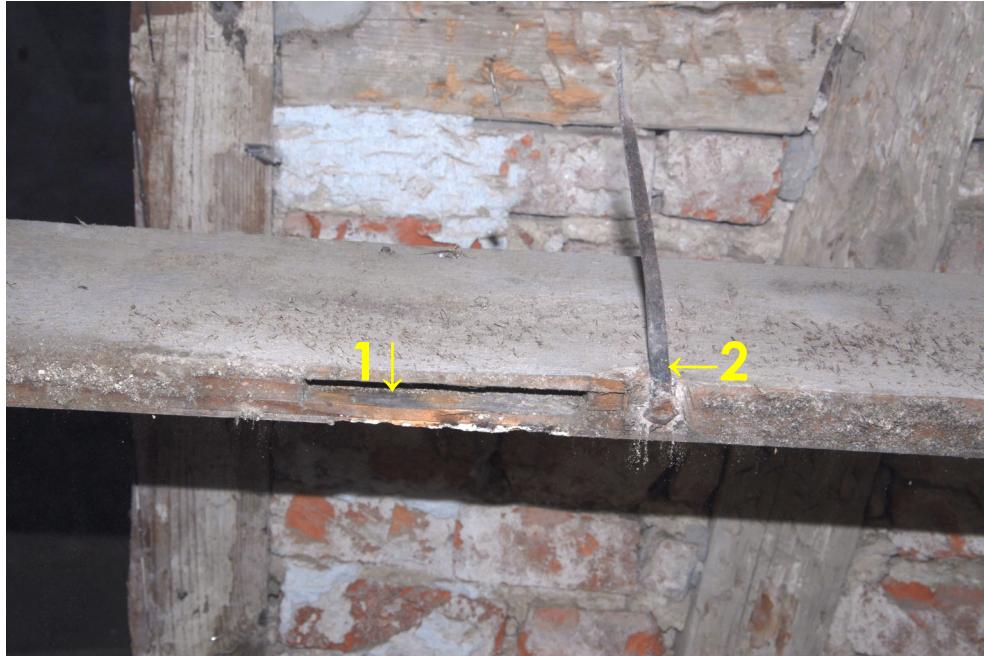
Foto Nr. 017

Detail der Rahmenverzapfungen (1) und der Aufhängung der Rahmenkonstruktion.

Hierbei wurde ein Langer Schmiedenagel in einen der Tragbalken eingetrieben und seitlich in den furnierten Rahmen eingelassen. Dieser Lange Nagel besaß an dieser Stelle ein Loch durch das ein weiterer Nagel in den Rahmen getrieben werden konnte.

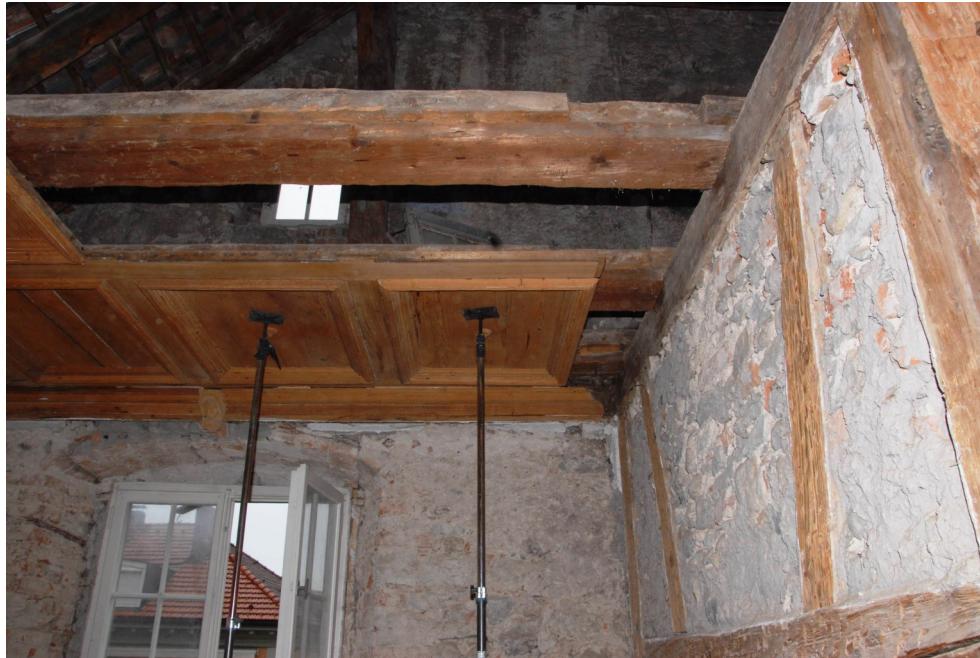
Foto Nr. 019

Blick in die NW Ecke nach entfernen des Wandanschlussprofils und des furnierten Rahmenholzes.

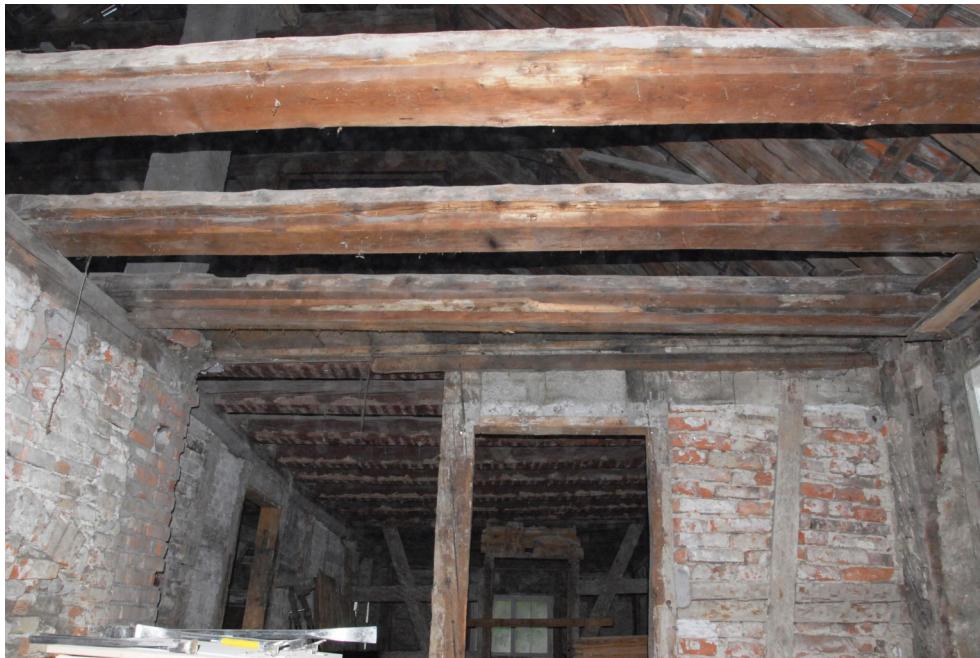
Foto Nr. 020

Die Tragbalken nach vollständiger Entfernung der Kassettendecke. Hier mit Blick gegen SO.

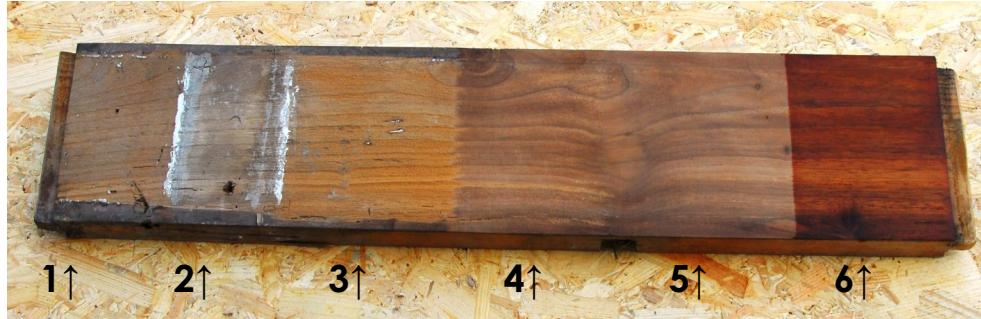
Foto Nr. 029

Gesamtansicht der Längsrahmen (Bestandsplan Nr. 16) mit den unterschiedlichen Bearbeitungsschritten.

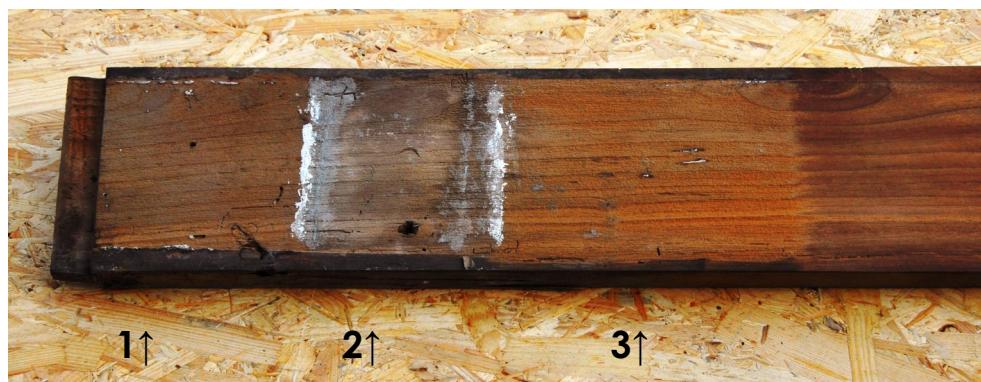
Foto Nr. 030

- 1= Gesandstrahler Nussbaumfurnier
2= Intakte Holzstruktur unter der nachträglich eingezogenen Wand.
3= Gesandstrahler Nussbaumfurnier

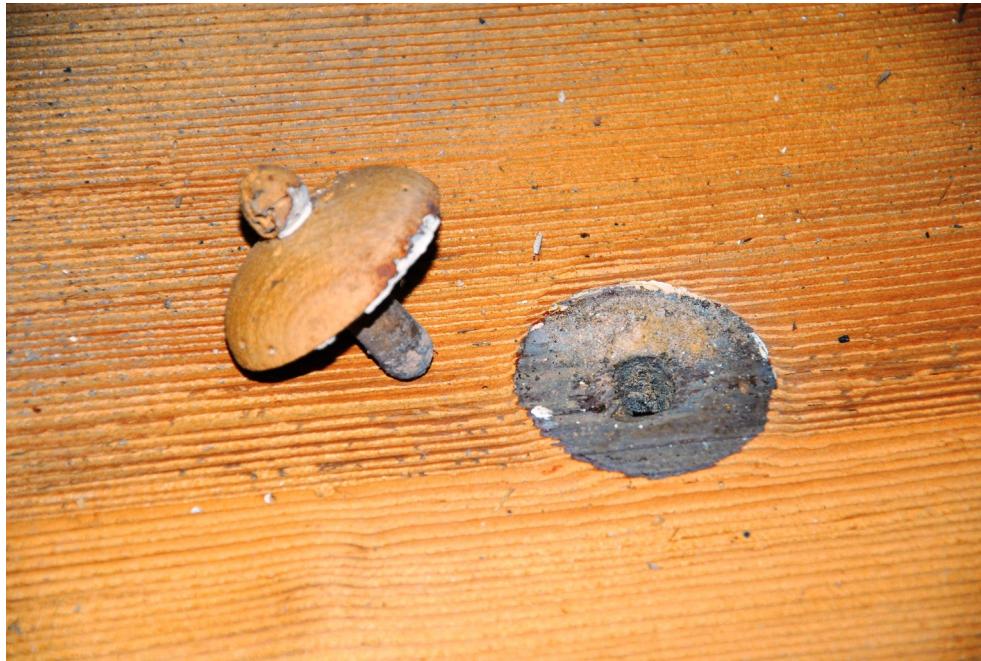
Foto Nr. 038

Alle Drechselapplikationen wurden aus den Täferplatten zur Weiterverarbeitung herausgenommen. Um diese gedrechselten Applikationen war besonders intensiv gestrahlt worden sodass das Holz hier extrem ausgedünnt worden ist. Hier ist jeweils eine richtige Mulde entstanden.

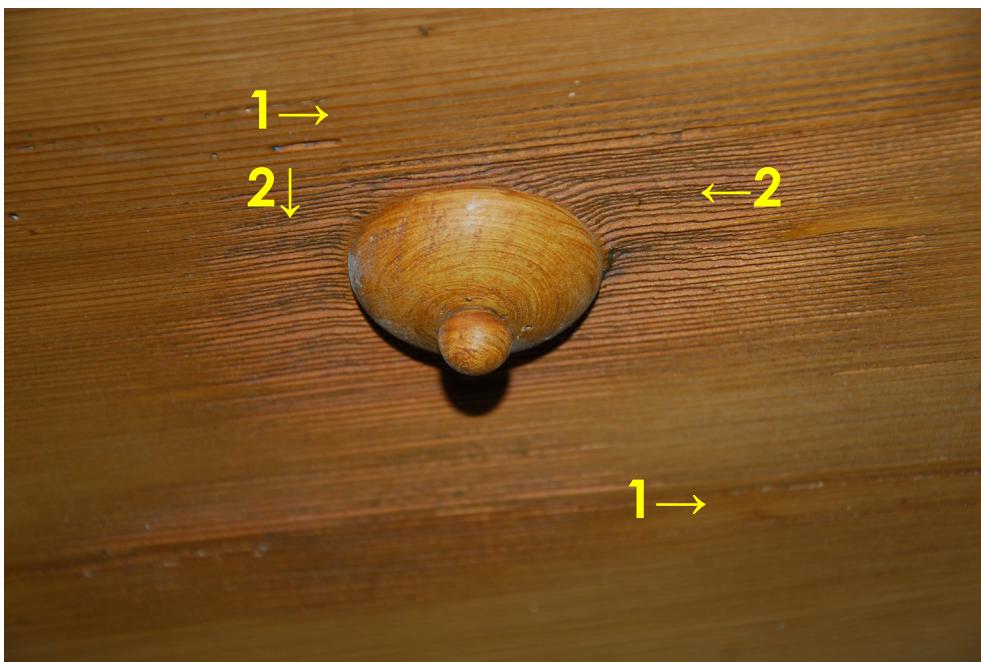
Foto Nr. 039

Auch im fertigen Zustand konnten diese teilweise massiven Substanzverluste nicht vollständig ausgeschliffen werden (2) die geglättete Holzoberfläche zeigt sich unter (1). Hierdurch wäre eine zu große Ungleichheit in der Täferfläche entstanden, außerdem wäre zu viel authentisches Material entfernt worden.

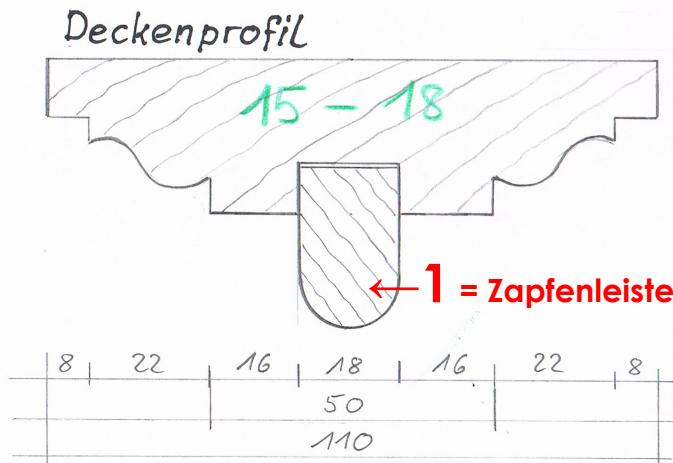
Zeichnung Nr. 002

Die Darstellung zeigt den Sitz der häufig verwendeten Zapfenleiste. Hierdurch konnte eine optische Steigerung und tiefere Wirkung einer Deckenanlage erreicht werden.

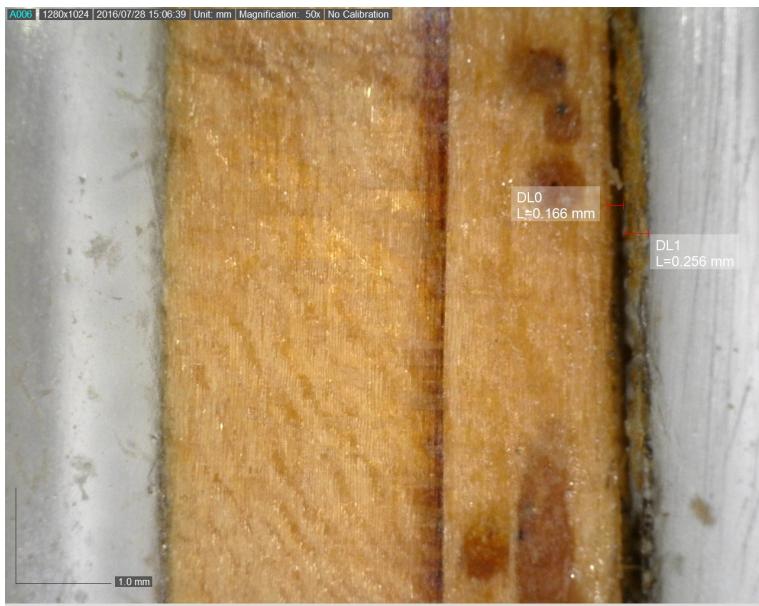
Foto Nr. 057

Auf der Nadelholzoberfläche liegt eine nur mehr in Fragmenten vorhandene Wachs—Harzschicht. Diese ist ihrerseits mit Rußpartikeln durchsetzt. Reste einer pigmentierten Oberfläche konnten in diesem Zuge nicht festgestellt werden. Jedoch wird die Deckenanlage eine geraume Zeit holzsichtig gestanden sein.

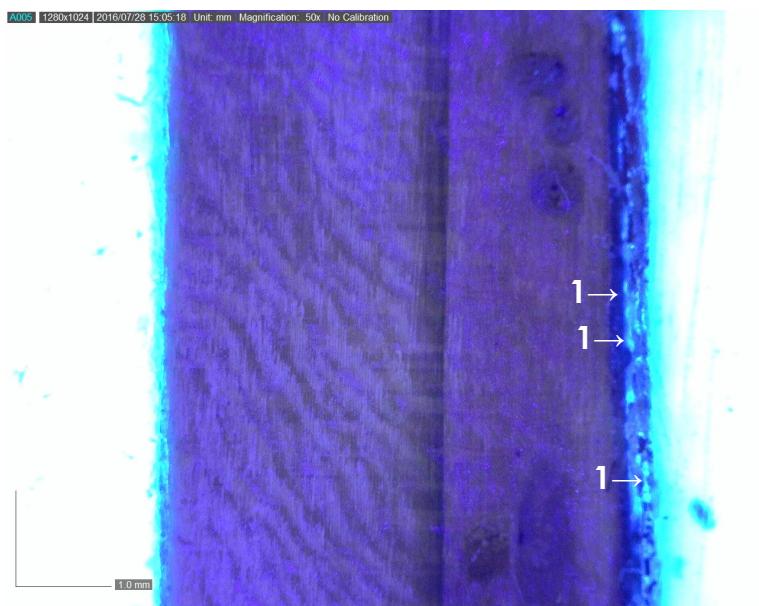
Foto Nr. 058

Die gleiche Probe im UV Spektrallicht mit der weißen Fluoreszenz die auf ein Wachs Harzgemisch hindeutet.

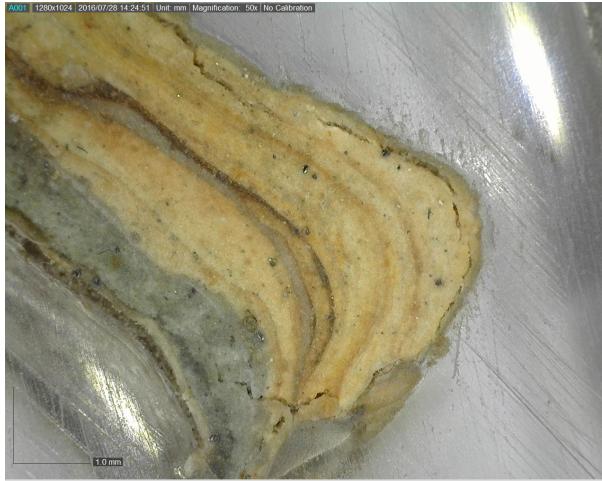
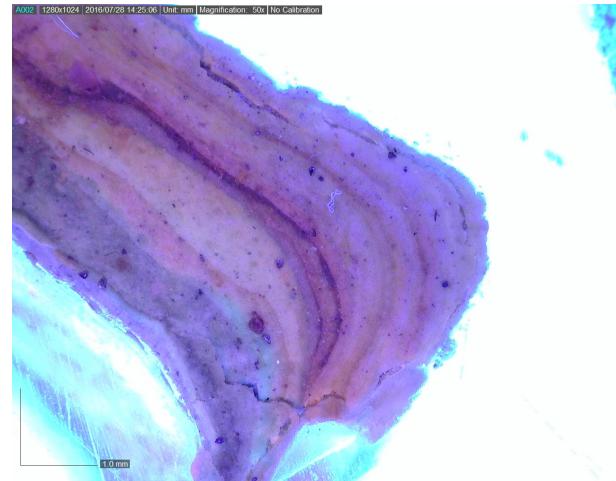
Foto Nr. 59 / 60 Fassungspaket der Überkalkungen auf einem Profilrahmen. Im sichtbaren Licht und in der UV Anregung. Die bläulichereren Bereiche lassen Schlüsse auf Beimischung von Ruß Pigmenten zu. Die Fassungen dürften Grauausmischungen gewesen sein.

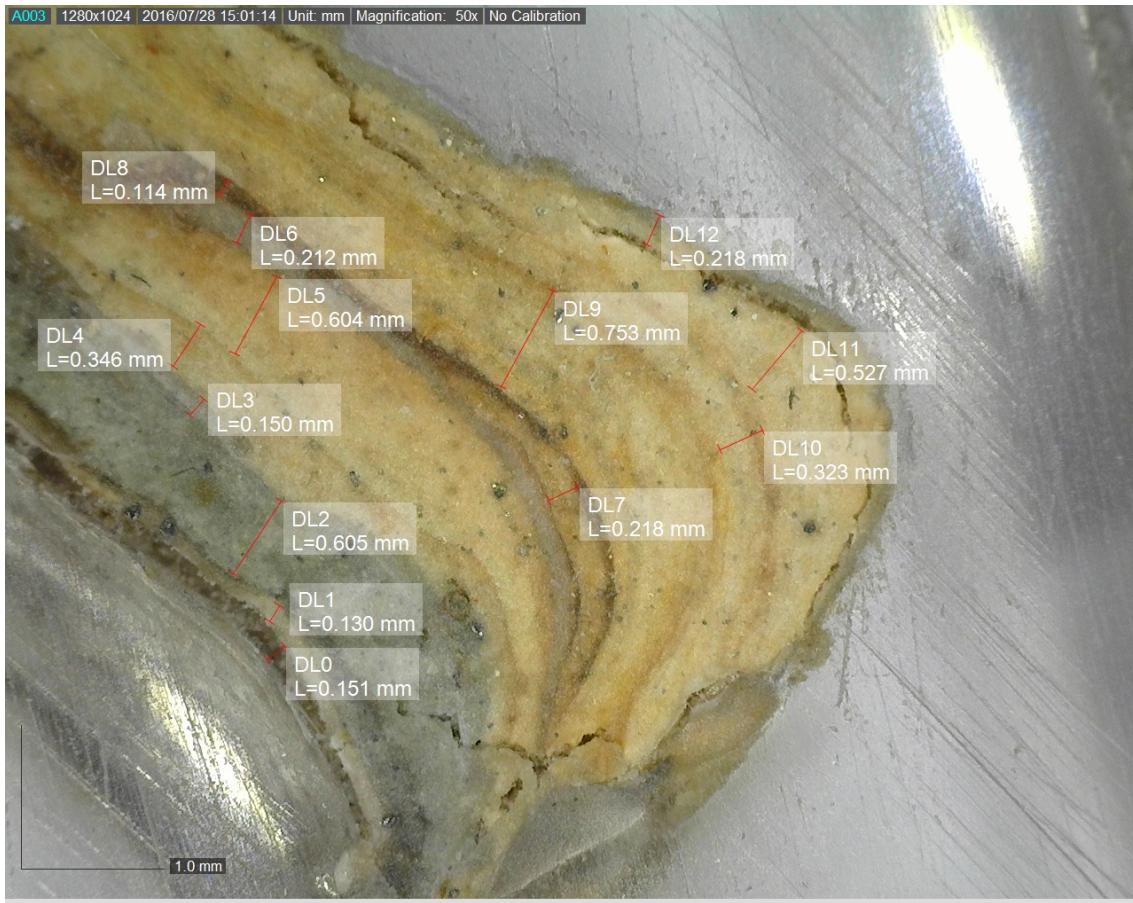
Foto Nr. 061 Vermaßung der einzelnen Schichtstärken im Fassungspaket.

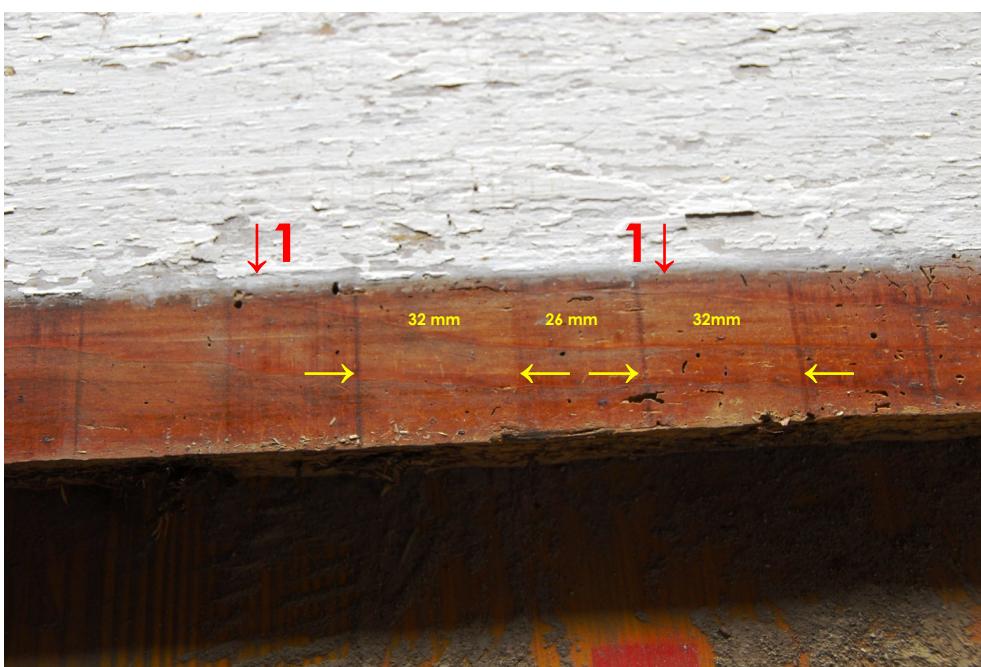
Foto Nr. 065

Eine der ausgebauten Täferplatten mit den „eingedrückten Streifen“ die quer zur Faser des Holzes aufgebracht wurden.

Die Streifen haben eine Breite von ca. 26mm und die Abstände zwischen den eingedrückten Streifen sind unterschiedlich breit. Die im Foto 065 gezeigten 32 mm sind ein zufälliges Ergebnis. Da die eingedrückten Streifen nahezu immer frei Hand gezogen wurden kommt es zu unterschiedlich breiten Zwischenräumen. Die Werkzeuge die für diese Schmuckform benötigt wurden, wurden als Rekonstruktion hergestellt.

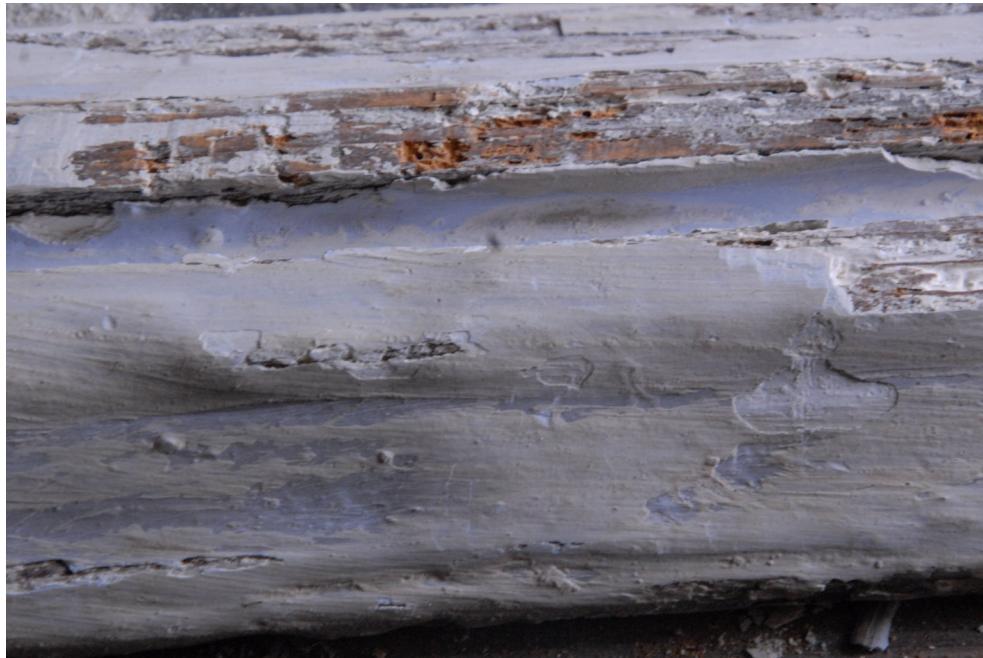
Foto Nr. 067

Ein Profilrahmen mit den bis zu 12 Überkalkungen die Profilstruktur ist so gut wie gar nicht mehr zu erkennen.

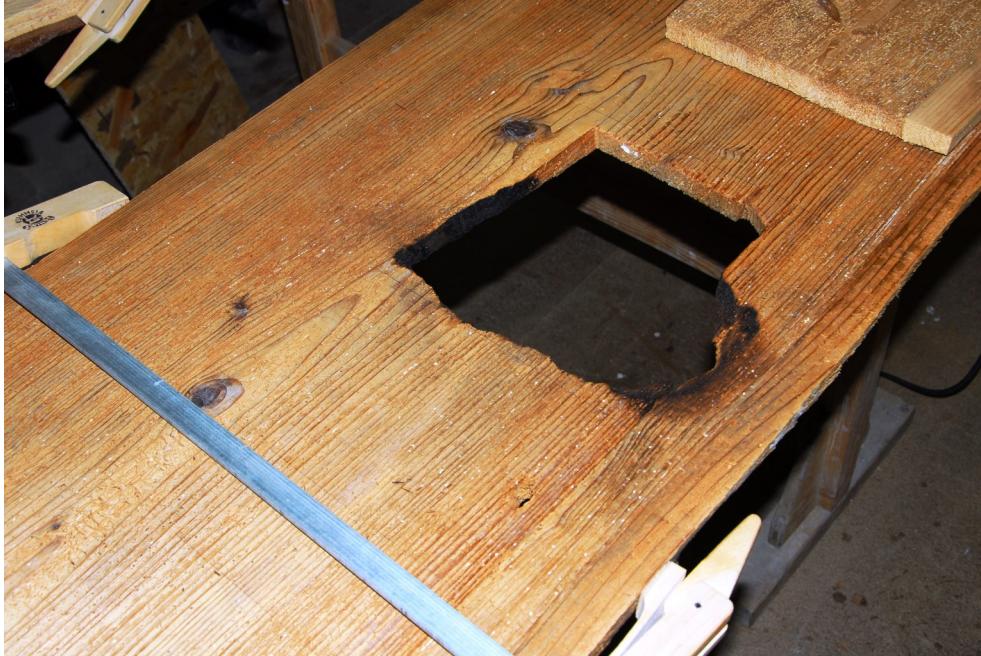
Foto Nr. 072

Das große Loch wahrscheinlich
für einen Rohrdurchlass vorge-
sehen und auch hier größere
Brandspuren in den Randberei-
chen.

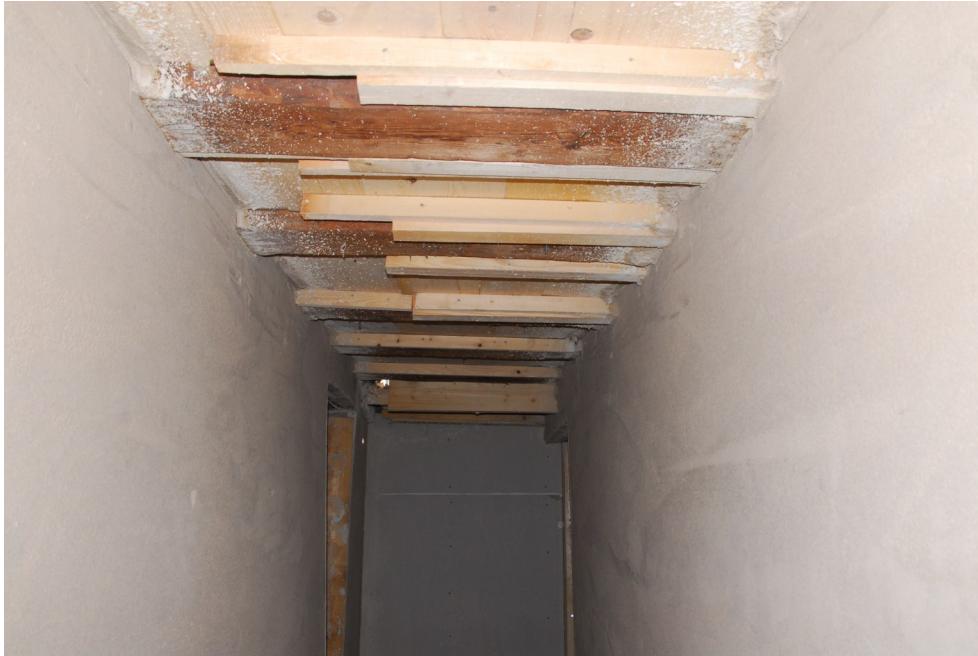
Foto Nr. 076

Der Vorzustand der Deckenbalken im Hausgang. Die nachträglich eingebrachten Hölzer wurden teilweise wieder reduziert um auf die ursprüngliche Balkenuntersichten zu kommen.

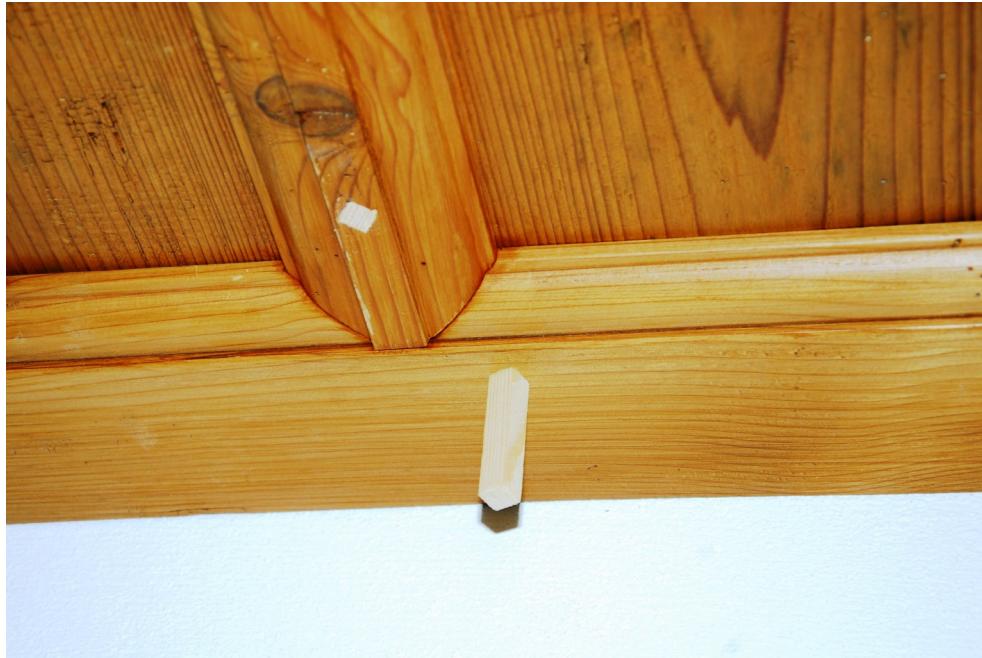
Foto Nr. 80

Die ebenfalls verschraubten Profile wurden für die Verschraubung mit einem 10 mm Bohrer vorgesenkt und nach der Verschraubung mittels Holznagel wieder verschlossen. Hierdurch ist keine neue Befestigung zu sehen und die Holznagelköpfe sind farblich der Umgebung angepasst worden.

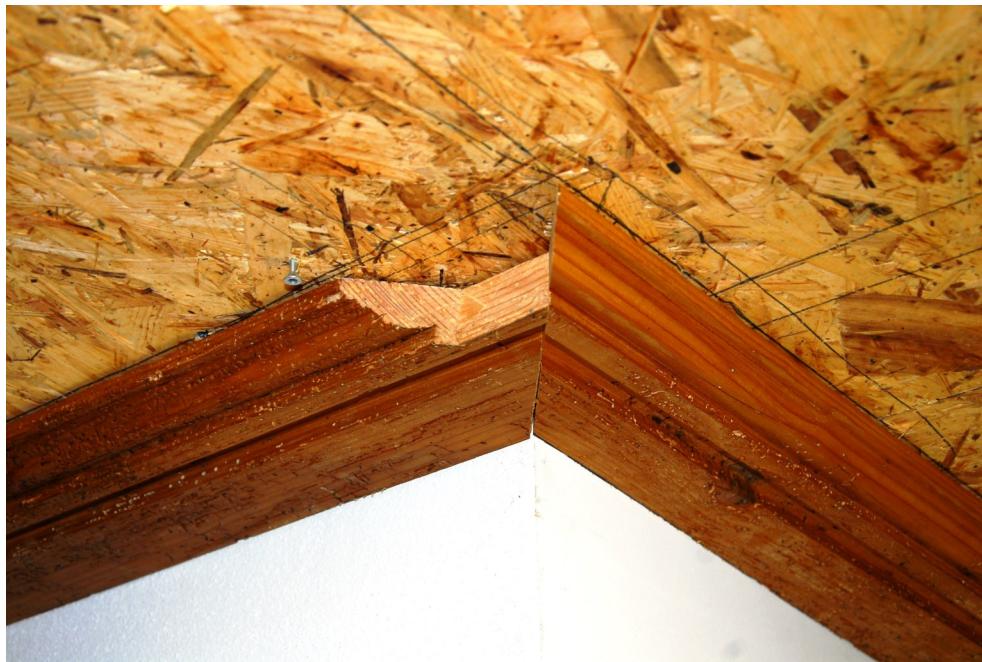
Foto Nr. 081

Das offene Eck vor dem Abzweig Richtung Fahrstuhl. Hier noch vor der endgültigen Fertigmontage. Nach der Anpassung an die bucklige Wandsubstanz.

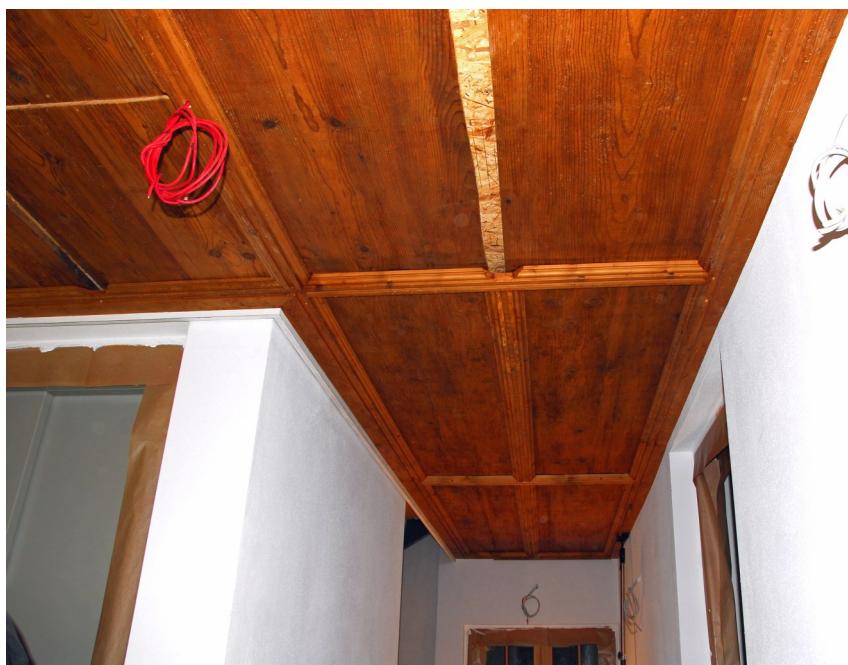
Foto Nr. 082

Weitgehend fertiggestellte Deckenanlage mit bereits eingesetzter Binnenverleistung.

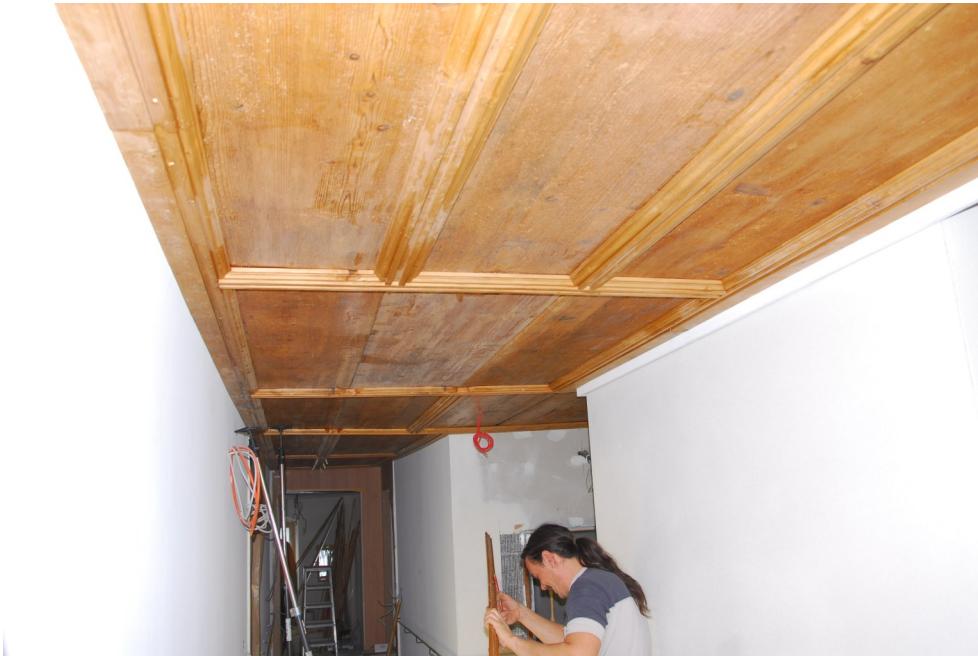
Foto Nr. 085

Die Deckenanlage im breiten Teil direkt hinter der Haustüre. Hier während der Einpassung der Profilverleistung.

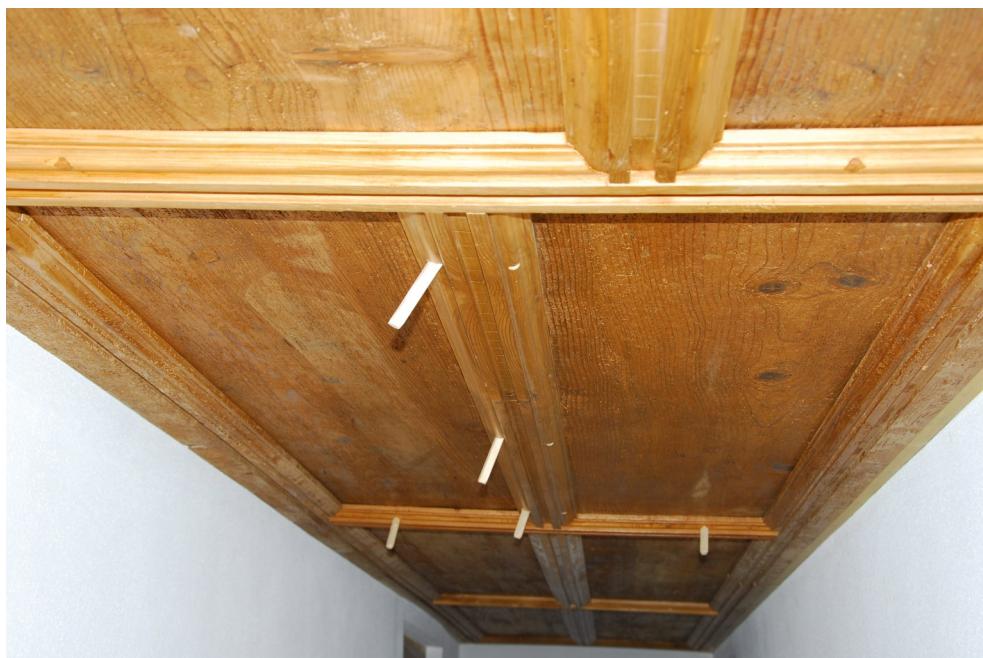
Foto Nr. 086

Der Versatz in der Profilverleistung zwischen dem vorderen Teil der Deckenanlage und dem schmäleren hinteren Bereich. Hier war keine bessere Lösung der Detailfrage möglich.

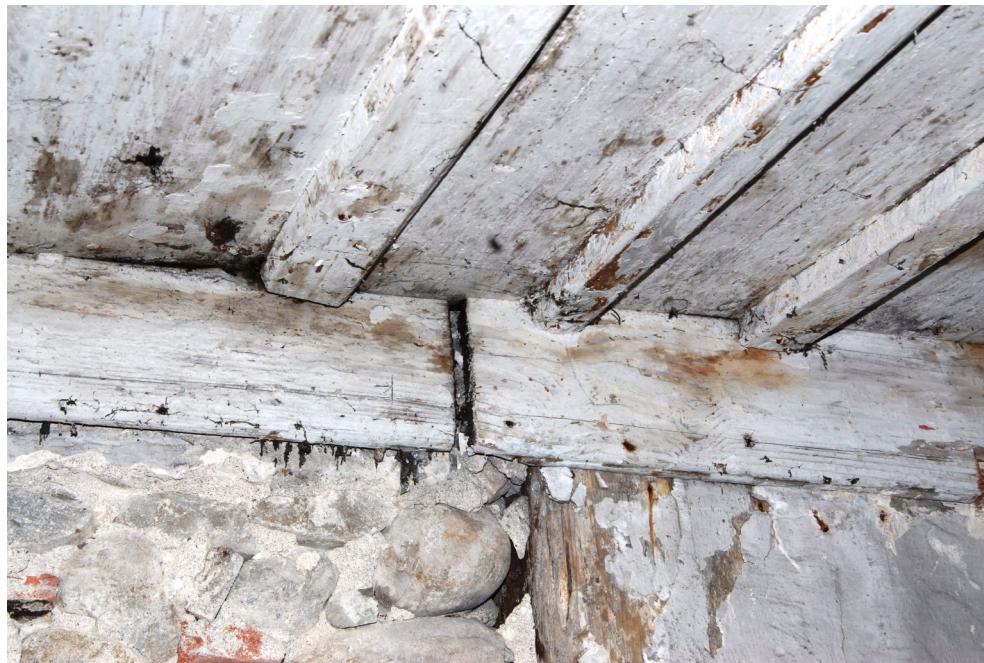
Foto Nr. 089

Einer der Restbestände der Wandanschlüsse aus der barocken Überarbeitungsphase.

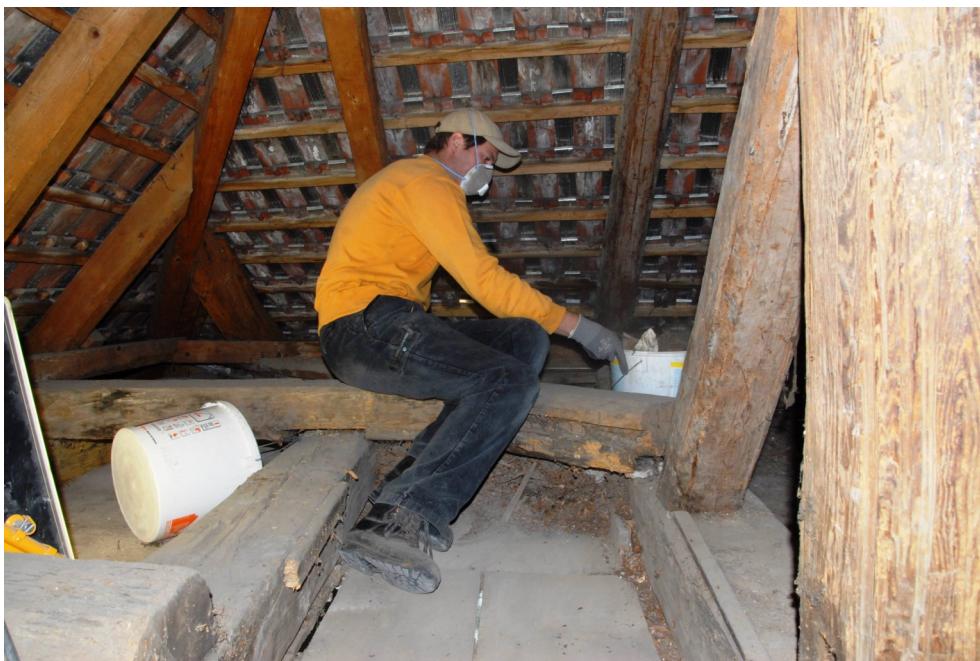
Foto Nr. 090

Abräumen des auf der Deckenanlage liegenden Schutts. Dieser lag durchschnittlich 30 cm hoch auf der gesamten Deckenanlage.

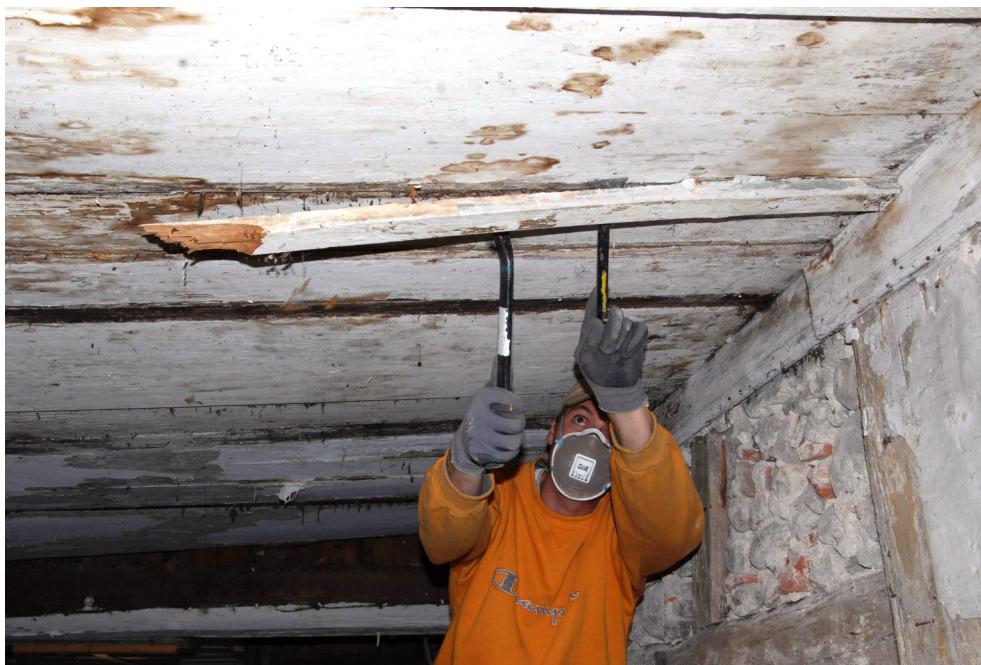
Foto Nr. 092

Beginn der Abnahme der Ver-
leistungen. Hier mussten alle
Leisten vorsichtig mit breiten
Geißfüssen gelöst werden.
Festgerostete Nägel wurden
im einem Eisensägeblatt
durchtrennt um keine weite-
ren Schäden zu erhalten.

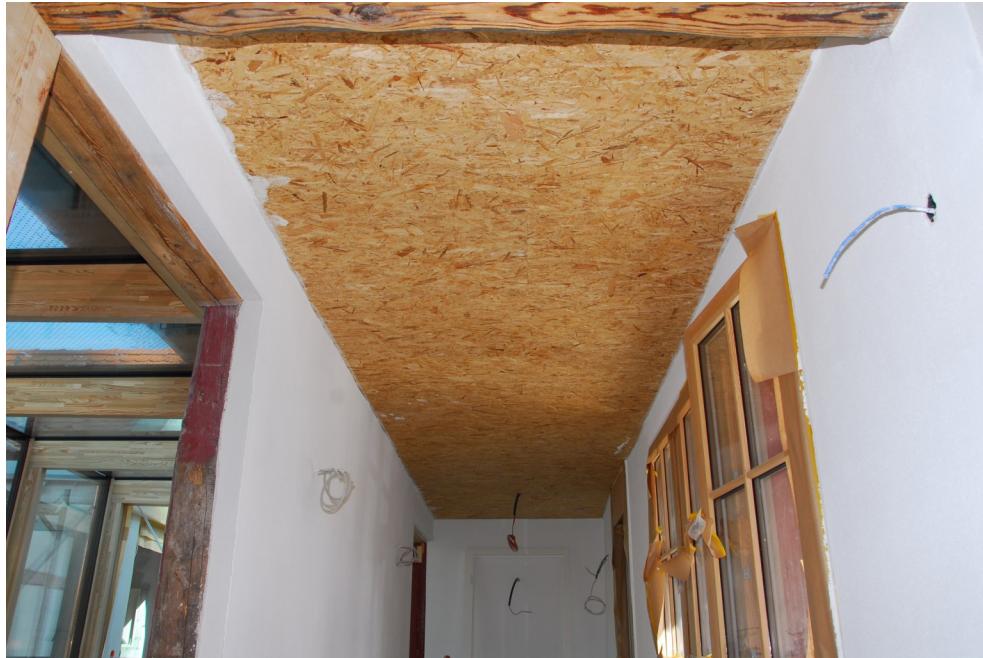
Foto Nr. 093

Die vorbereitete Deckenunterkonstruktion im Brückengang nach Wiederherstellung der Tragkonstruktion durch den Zimmerer.

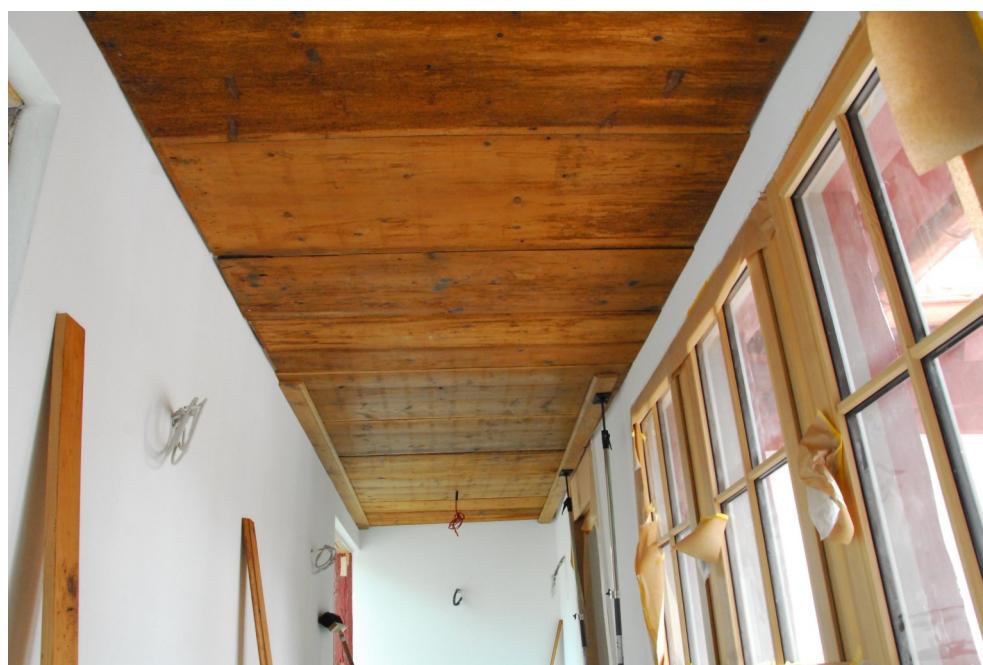
Foto Nr. 094

Die wiederverleimten Täferplatten sind hier bereits wieder montiert. Die Anpassung der Randverleistung hat begonnen. Hierzu werden die Leisten mit Stützen in einiger Entfernung von der Wand gehalten und dann mit dem Abstreifen dem buckligen Wandverlauf angepasst.

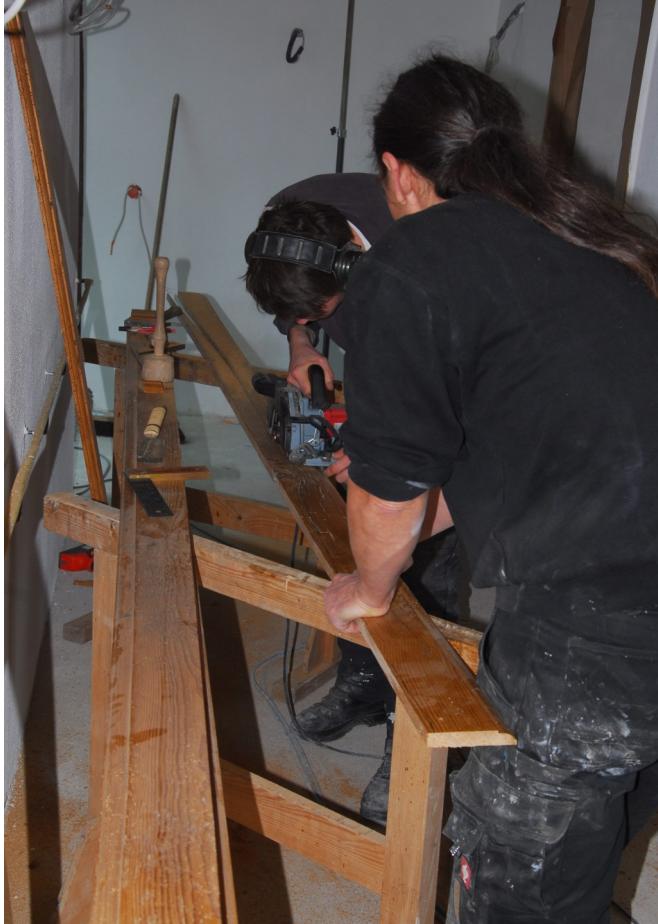
Foto Nr. 095

Die Anpassung an den Wandverlauf an einer Wandanschlussleiste.
