Dokumentation der Restaurierung des Täferbestandes im mittelalterlichen Gebäudekomplex Kolpingplatz 3 in 6900 Bregenz

Kolpinghaus Bregenz
Herr. Bertram Bolter
Betreutes Wohnen am
Kolpingplatz
6900 Bregenz

Wimmer- Armelline
Architekt Peter Wimmer
Reichsstraße 5
6900 Bregenz

BDA Vorarlberg
Mag. Dipl. Ing.
Barbara Keiler
Amtsplatz 1
6900 Bregenz

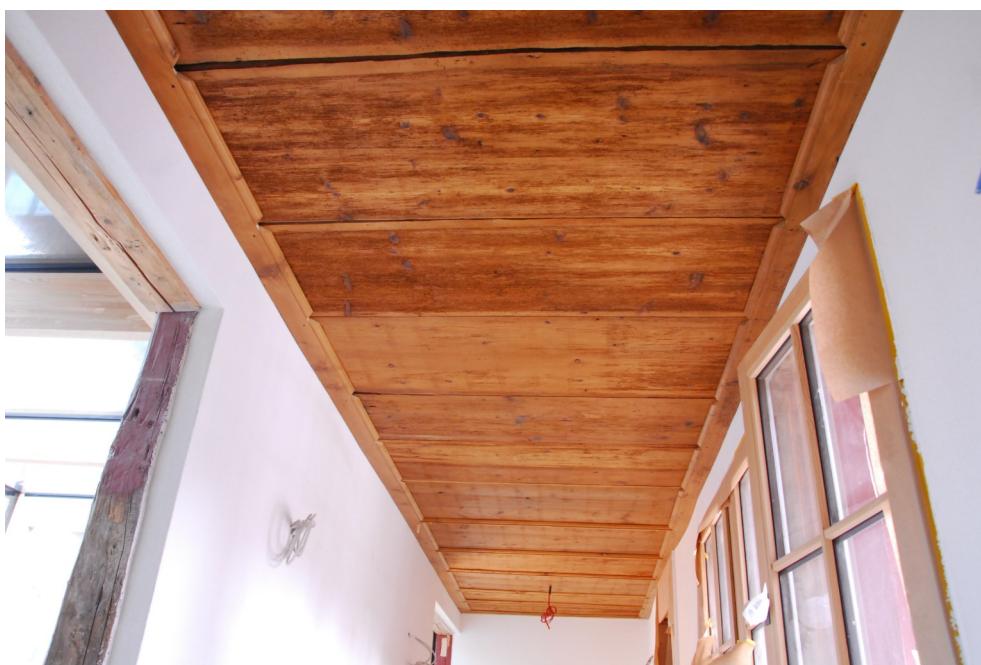
Foto Nr. 096

Hier sind bereits alle Wandanschlüsse fertiggestellt. Lediglich die Querverleistung muss noch eingepasst werden. Besonders auf der Fensterseite zeigt sich die enormen Wandverschiebungen und hierdurch eine sehr unterschiedlich breite Wandanpassungsleiste.

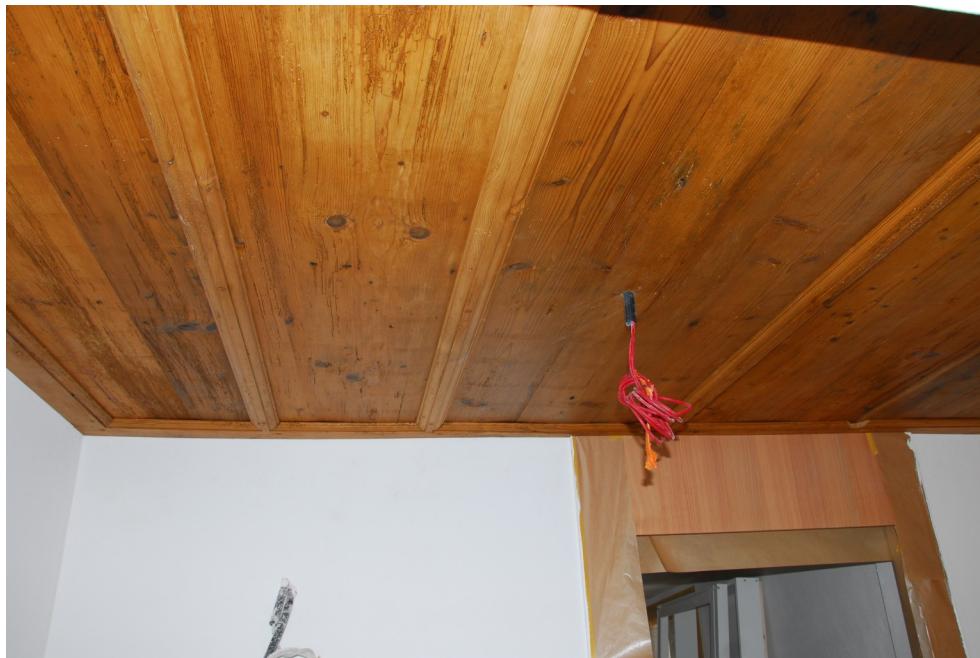
Foto Nr. 097

Ein Teil der fertigen Deckenanlage im hinteren Bereich der Brücke.

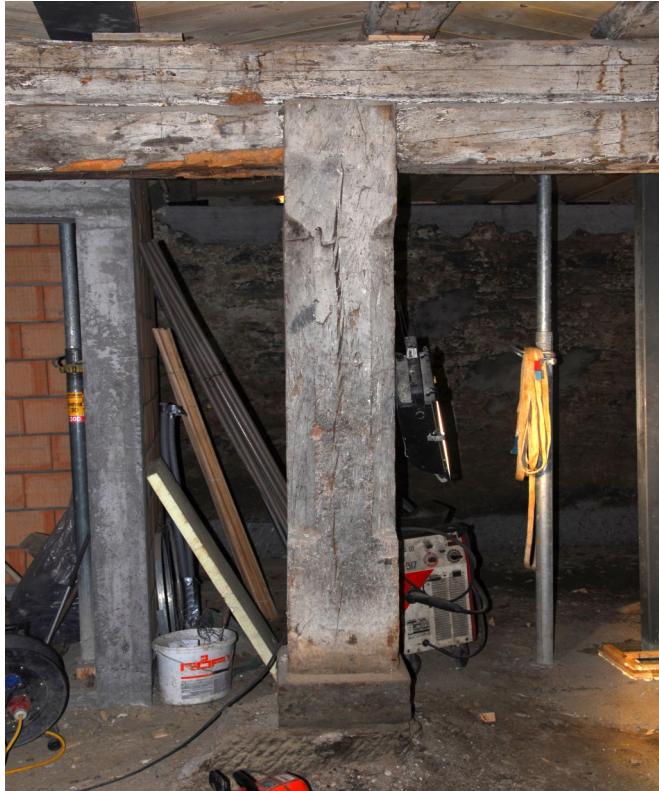
Foto Nr. 098

Vorzustand der großen Eichenholzsäule im Vorraum den UG.
Die Säule wurde nach der Abnahme aller Fremdüberbauungen lediglich mit dem Vakuumwaschverfahren gereinigt und roh belassen.

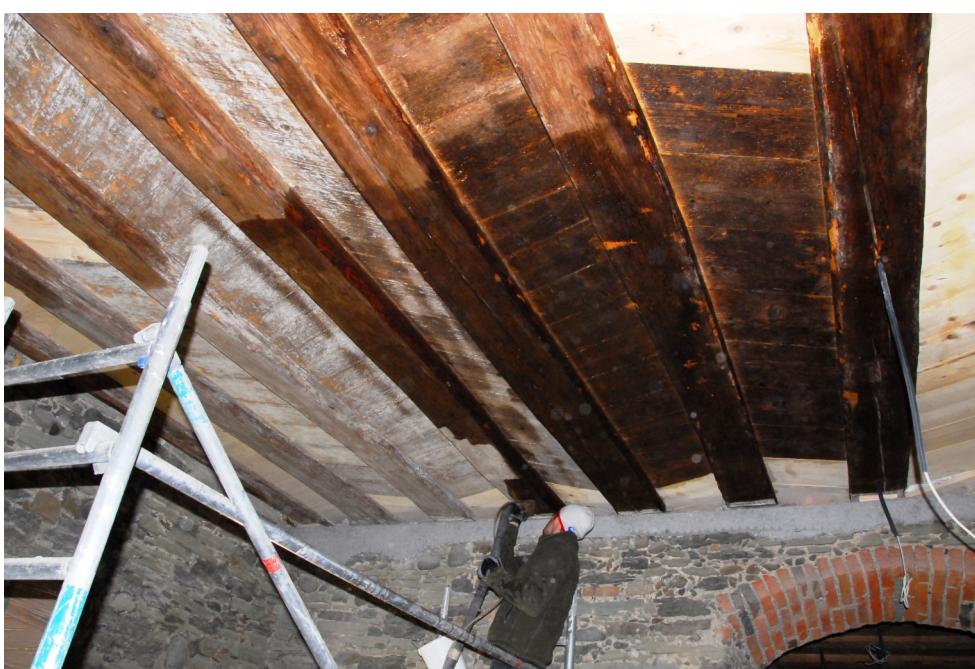
Foto Nr. 099

Während der Deckenreinigung.
Hier werden die Kalkfassungen mit dem Vakuumwaschverfahren abgenommen. Die Deckenkonstruktion blieb ohne Oberflächenbehandlung. Lediglich die neuen Bretter wurden leicht angebeizt.

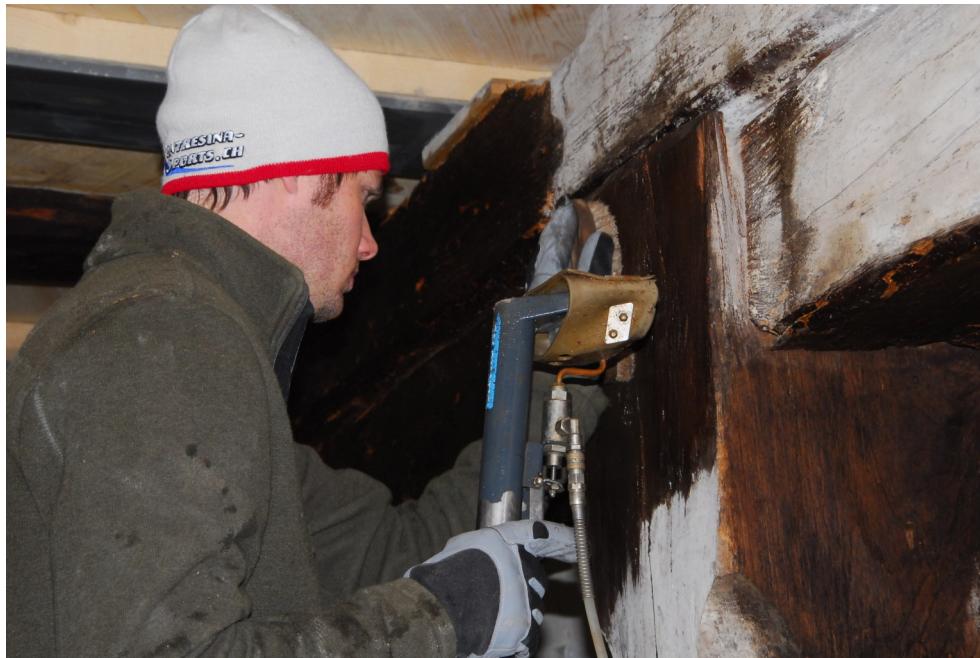
Foto Nr. 100

Detail der Reinigung mit dem
Vakuumwaschverfahren.

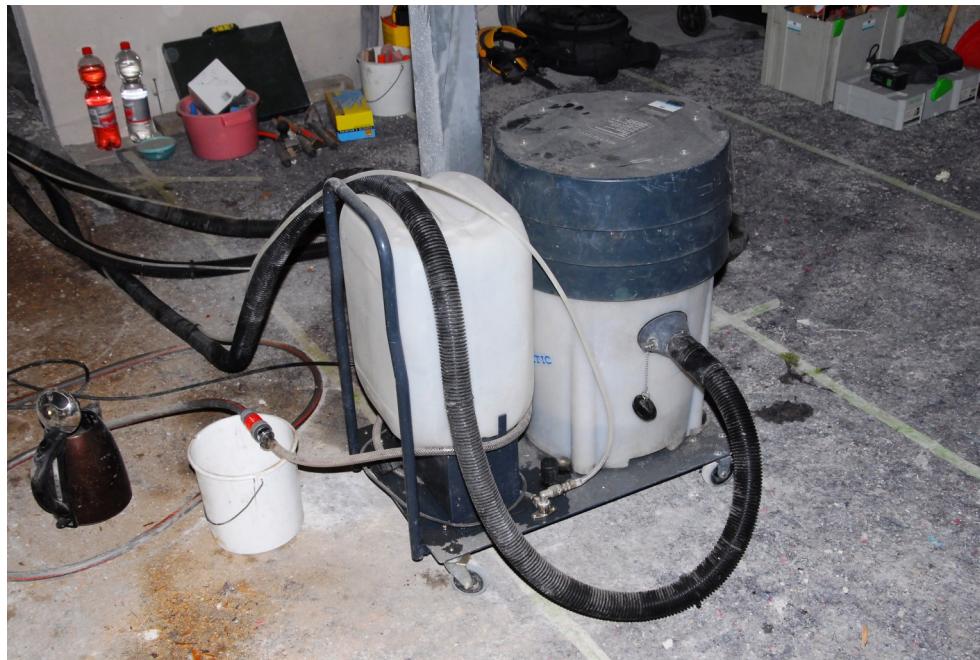
Foto Nr. 101

Das Vakuumwaschgerät im Ein-
satz.
