**Dokumentation
der Restaurierung
des Anwesen
Tobelweg 6
in 6992 Hirschegg**

Pos. 1.000 Vorbemerkungen:

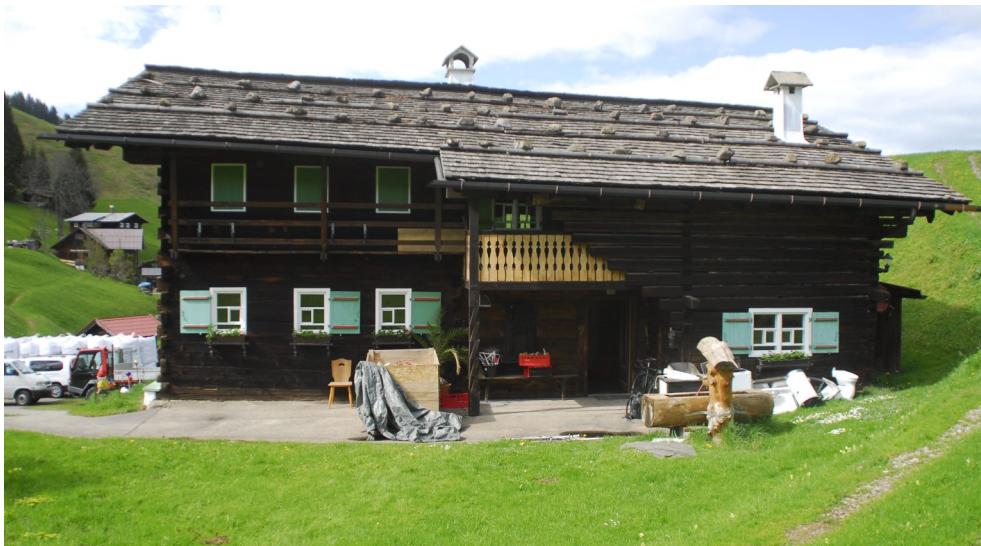
Foto Nr. 001

Ansicht der gesamten Südseite
vor der Restaurierung.

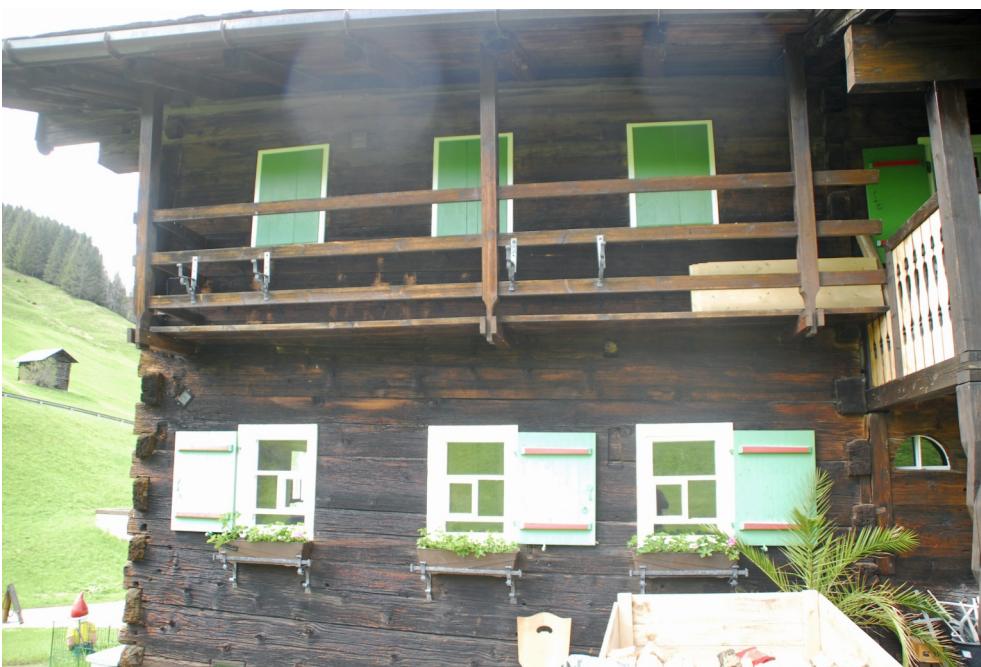
Foto Nr. 002

Der älteste Bereich des Wohnstocks nach Westen ausgerichtet. Die oberen Halbfensteranlagen sind in der zweiten Hälfte des 20. Jh. dauerhaft verschlossen worden.

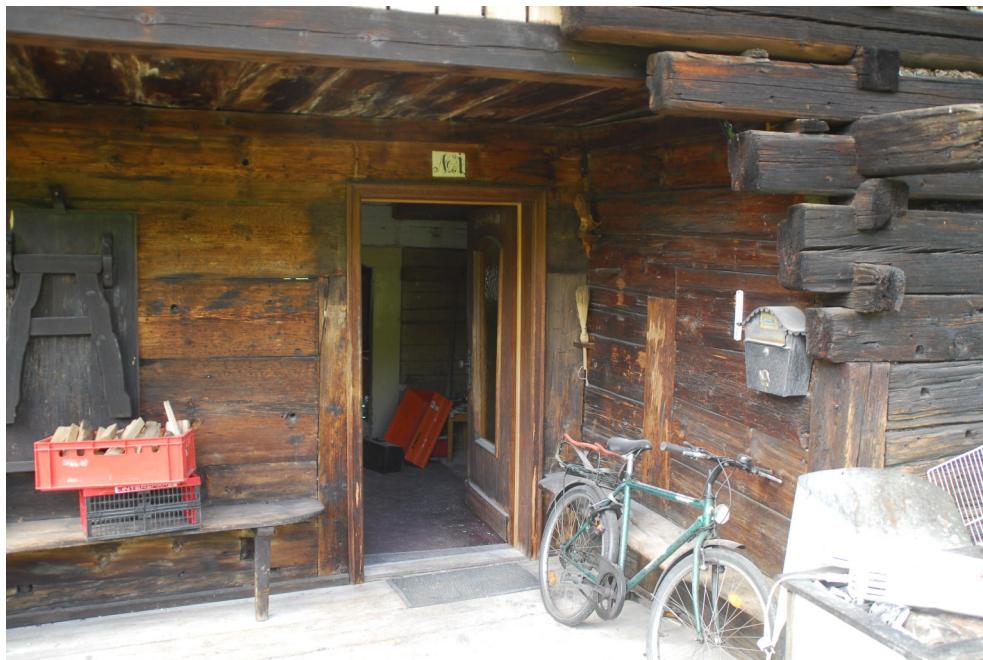
Foto Nr. 003

Der Bereich der Haustüre unterhalb der Veranda. Hier noch vor der Rekonstruktion einer historischen Haustüranlage.

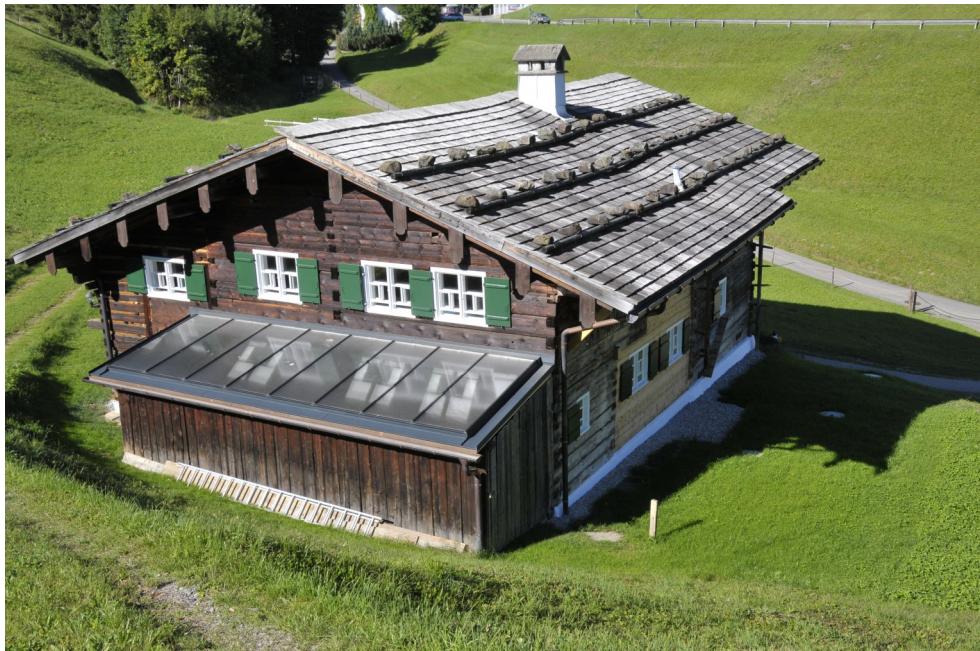
Foto Nr. 005

Die Ostseite jedoch hier bereits nach der Restaurierung.

Gut zu erkennen, dass das Dach noch als klassisches Landerndach (Legschindeln) ausgeführt worden ist. Die Rundhölzer mit Steinbeschwerung sollen verhindern, dass der Wind nicht Teile der Schindelung abdeckt.

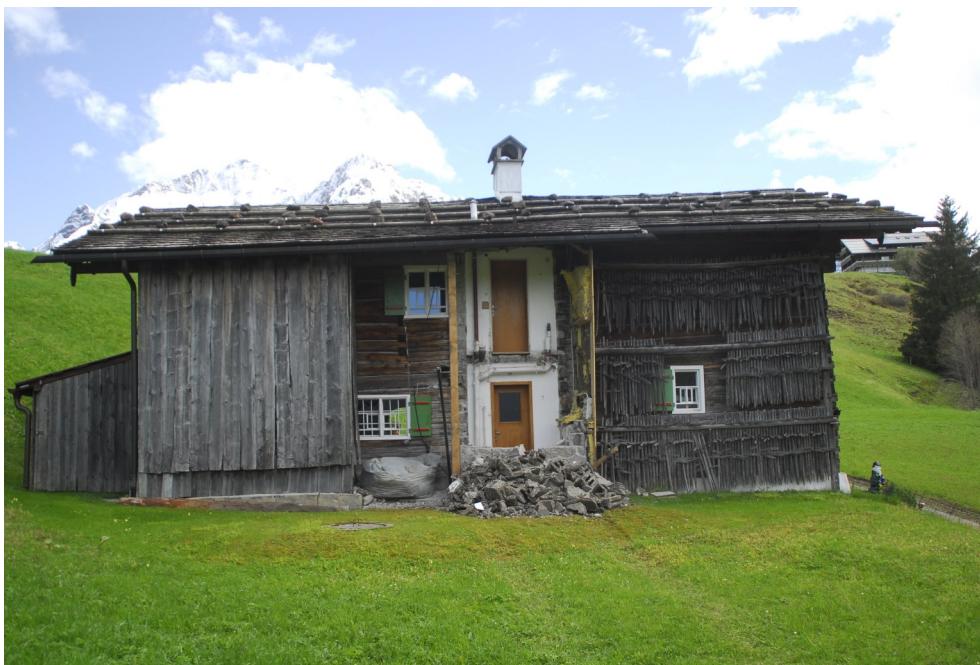
Foto Nr. 006

Die Nordseite während der ersten Arbeiten. Hier wurde der WC Turm bereits abgebrochen. Nur mehr die gemauerte Wandscheibe steht hier noch. Die historischen Wandflächen zeigen eine eckverkämmte Blockbalkenwand aus der zweiten Bauphase.

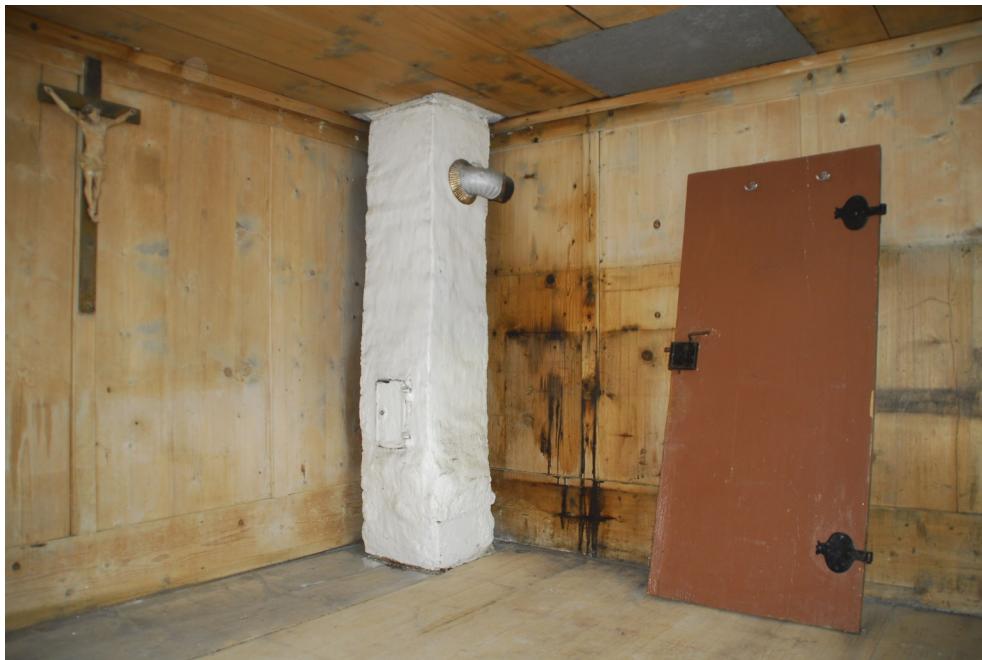
Foto Nr. 018

Die NO Ecke des zukünftigen Büros hier noch mit der nachträglich eingezogenen Kaminanlage. Und des Türblatts aus der Umbauphase um 1840 mit mehrfacher deckenden Kunstharzüberfassungen.

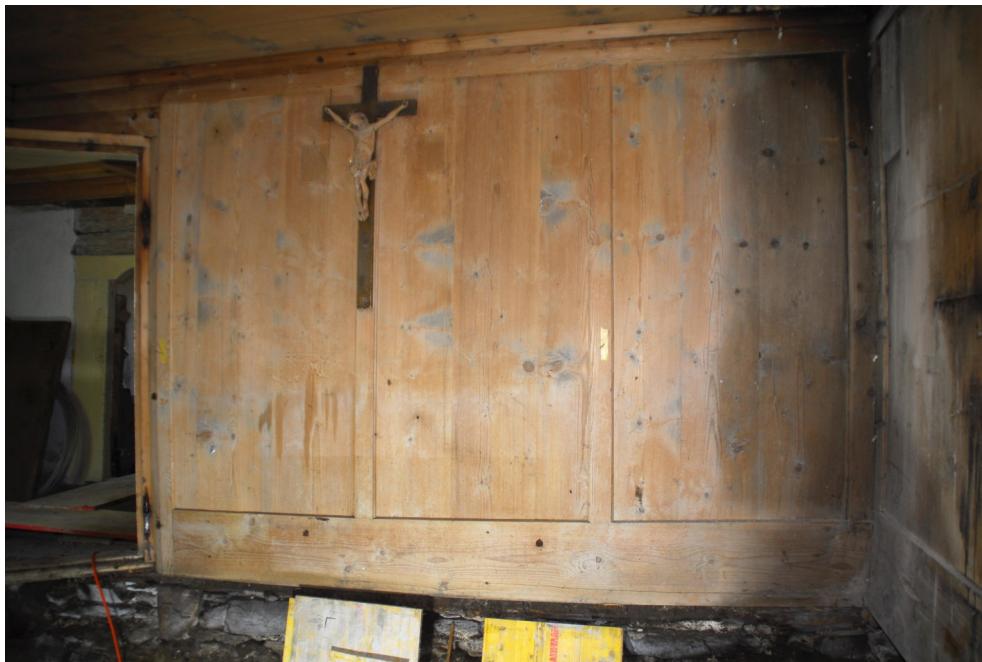
Foto Nr. 022

Die Nordwand zeigt kleinere Fettflecken wie auch Vergrauungen um die Astwirbel. Diese röhren von früheren Reinigungen durch Seifenwasser.

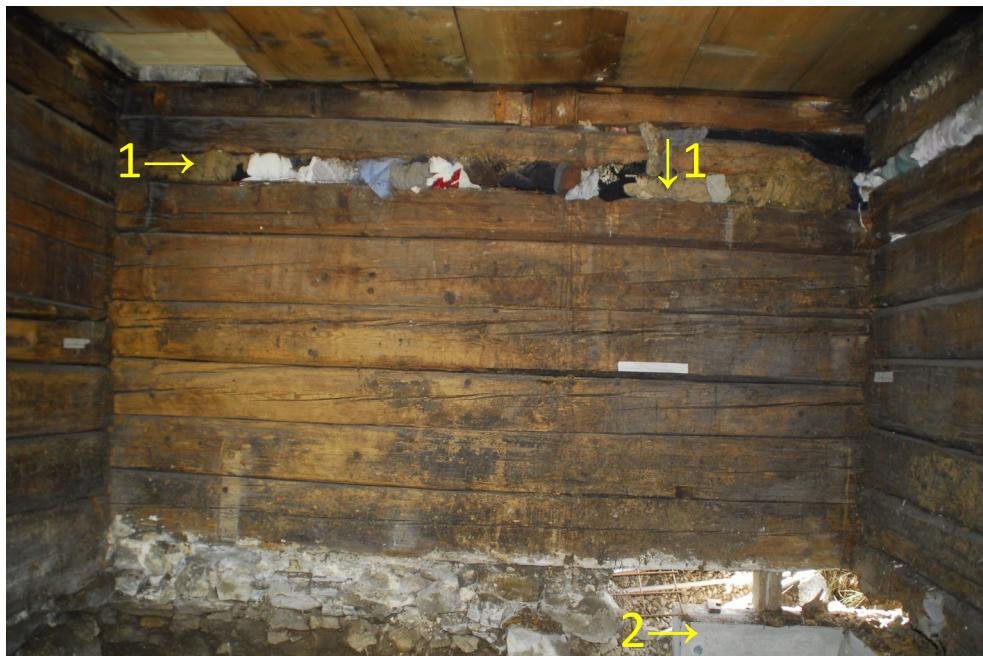
Foto Nr. 023

Die Ostwand nach Abnahme der Rahmen—Füllungstäfer. Die Blockwand zeigt im Oberen Bereich eine mit Lumpen ausgestopfte Nut die die ursprüngliche Lage der Deckenbalken vorgibt (1). Bei der Umnutzung des Raums musste eine bessere Raumhöhe erreicht werden. Auf der SO Ecke ist hier bereits das neue Fundament gegossen worden (2).

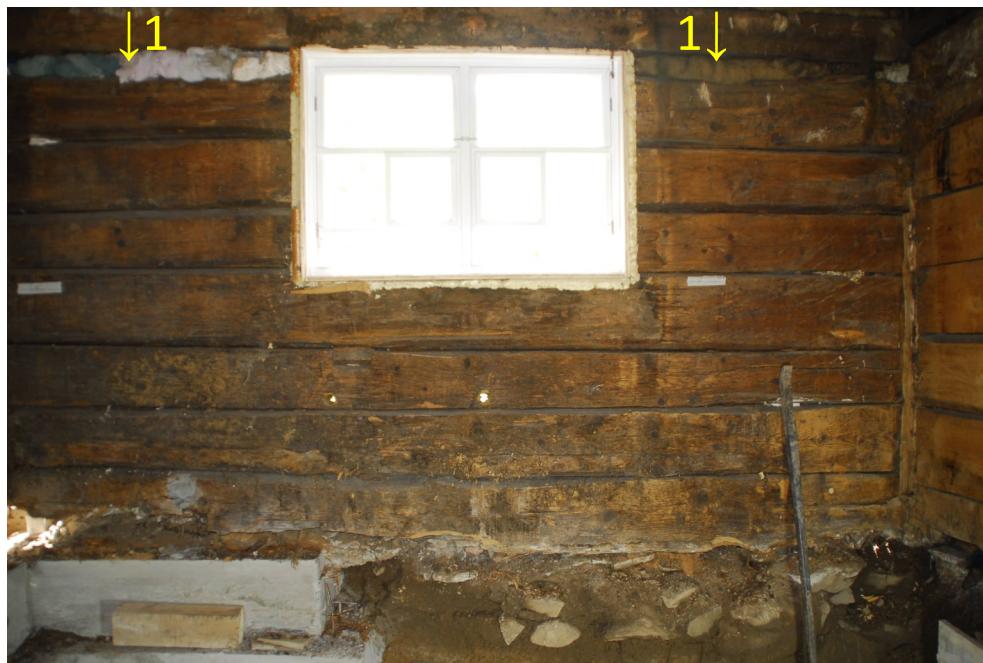
Foto Nr. 024

Die Südwand nach Abnahme der Rahmen—Füllungstäfer. Auch die Fensteranlage wurde hier bereits aus dem Bestand genommen. Unter (1) zeigt sich auch auf der Südwand die Nut in der ursprünglich die Balkenbohlendecke gesessen ist. Der durch Braunfäule zerstörte Schwellenbalken wurde bauseitig ausgetauscht.

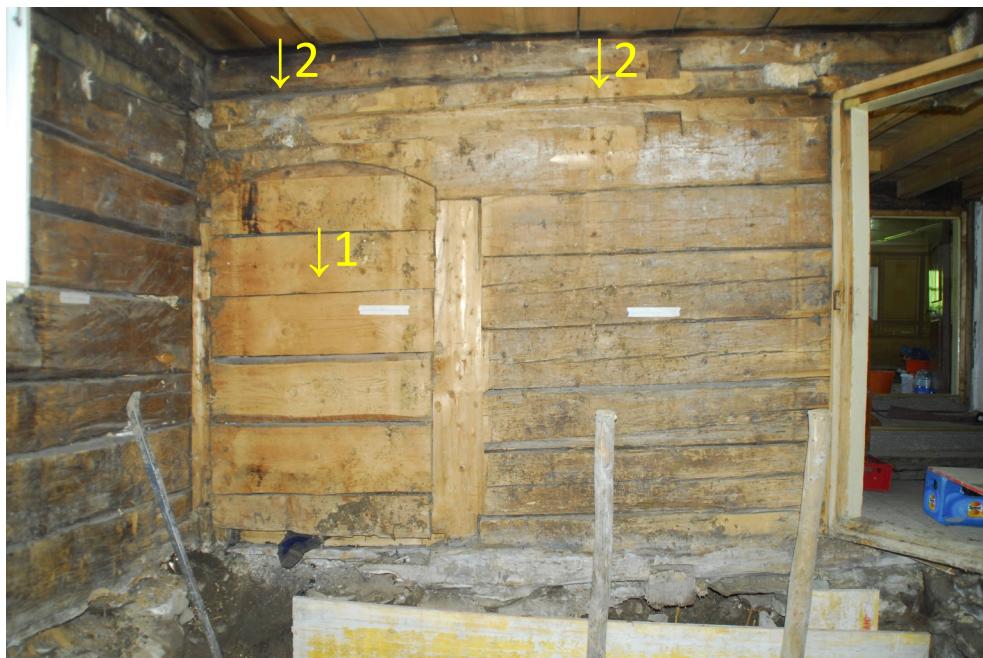
Foto Nr. 025

Die Westwand nach der Abnahme der Rahmen—
Füllungstäfer. Auf der Südecke
sitzt die schon länger ver-
schlossene Eingangstüre (1)
des ehemaligen Kleintierstalls.
Diese Türe ging ursprünglich
unmittelbar nach draußen, es
gab keinen direkten Zugang
zum Wohntrakt. Unter (2) ist
die ehemalige Lage der Decke
zu erkennen.

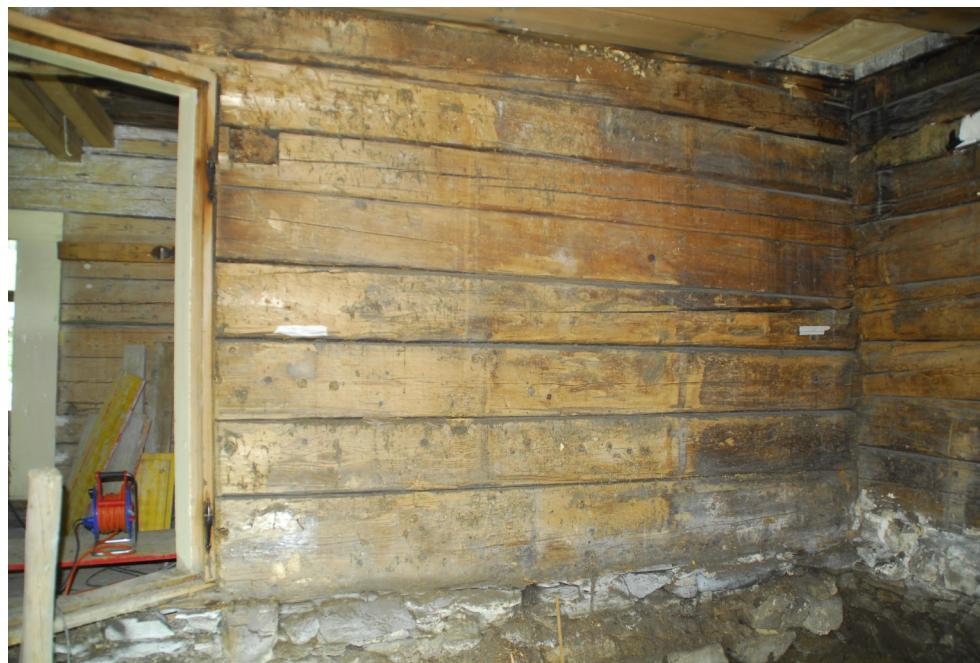
Foto Nr. 026

Die Nordwand nach der Ab-
nahme der Rahmen—
Füllungstäfer. Die Türanlage
auf der Westseite wurde spä-
ter in den ursprünglich ge-
schlossenen Blockbau ge-
schnitten. Die Untermauerung
der Blockbauwand mit Feld-
Lesesteinen ist hier noch in
Ordnung.

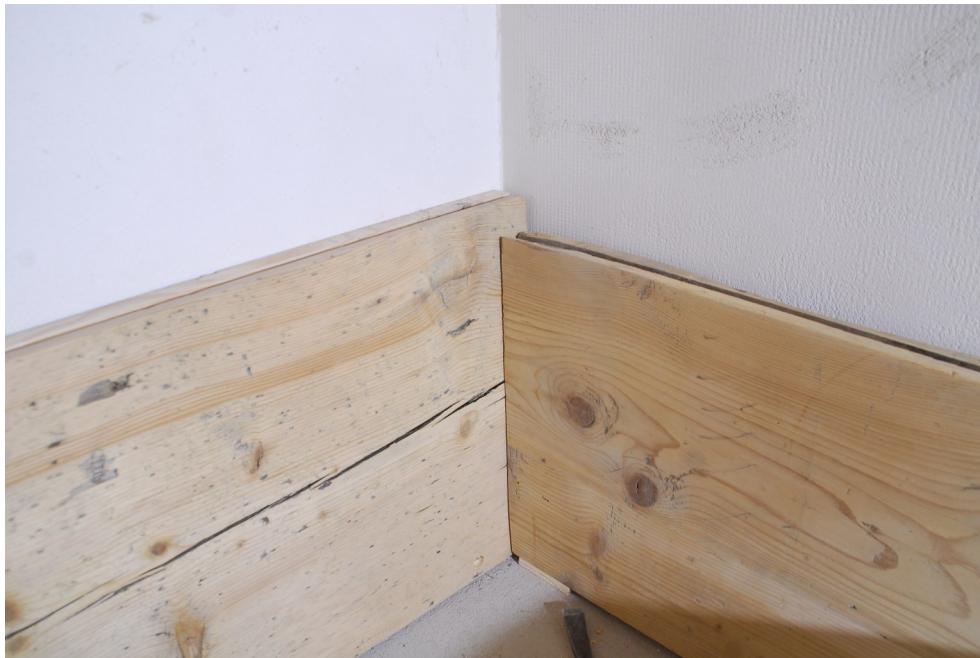
Foto Nr. 031

Nach der Dämmung der Außenwände konnte mit der Montage der restaurierten Wandvertäfelungen begonnen werden. Ein Problem stellte es dar, dass die Rahmen und die breiten Sockeldielen nicht mit dem Blockbalkenstock verschraubt werden konnten.

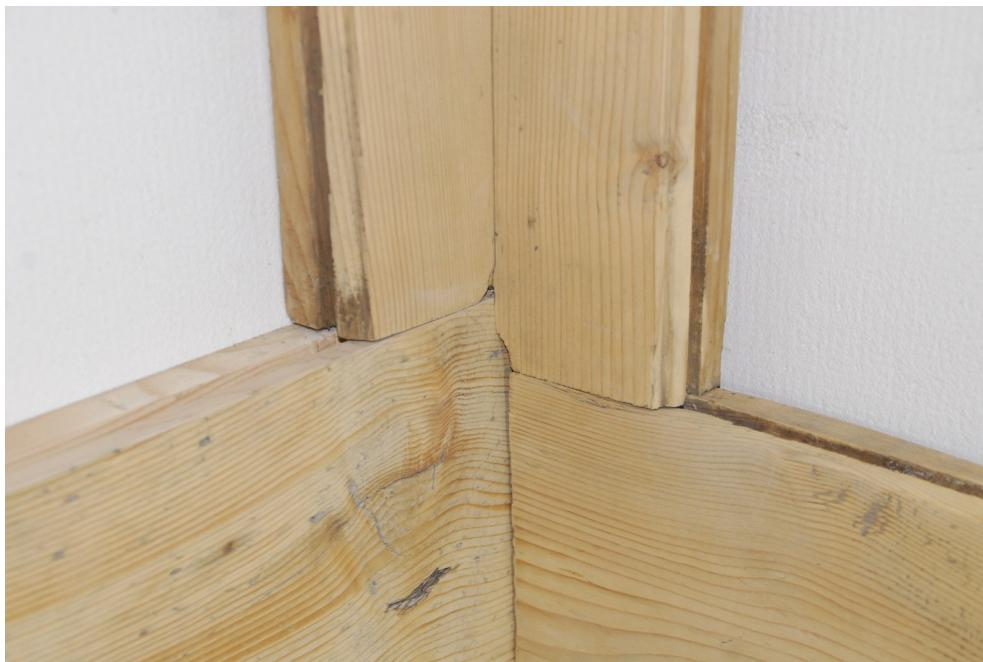
Foto Nr. 032

Die SW Ecke zeigte unterschiedlich hohe Sockeldielen. Die Rahmeneck ist jedoch auch früher schon auf diesen Unterschied ausgerichtet gewesen.

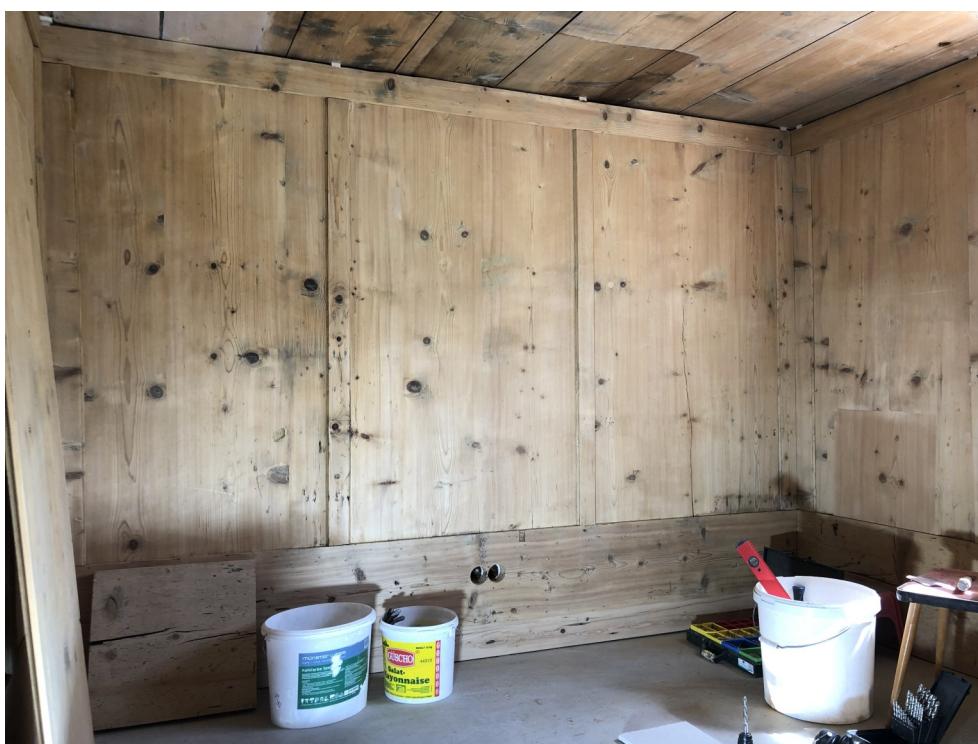
Foto Nr. 038

Auch hier auf der Ostwand kann man die Verkeilungen zwischen dem oberen Rahmenfries und der Balkenbohlendecke erkennen.

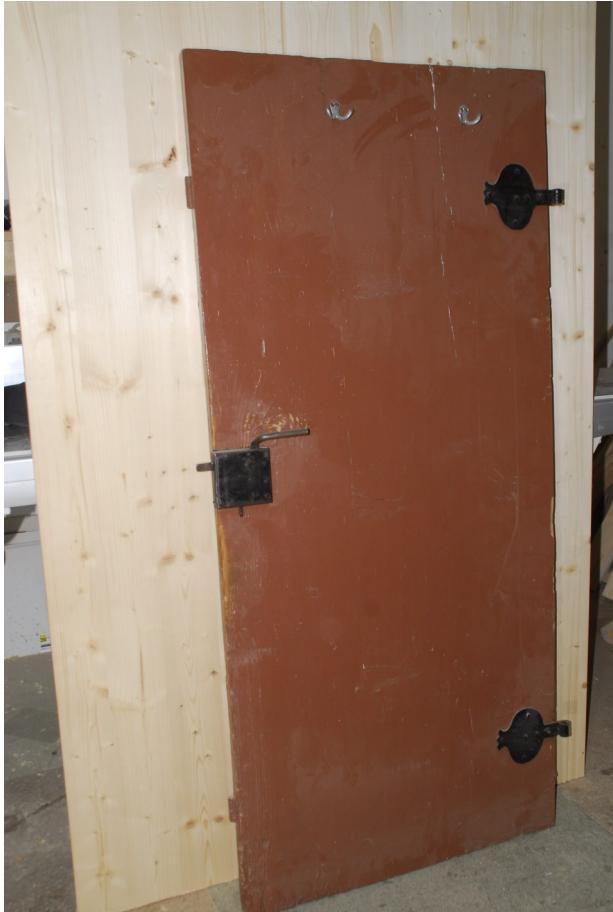
Foto Nr. 039

Die Bürotüre bevor die mehrfache deckende Übermalung chemisch abgenommen wurde.

Alle Beschlagteile wurden wieder metallisch freigelegt und mit einem dreifachen Konservierungsüberzug versehen. Hierzu kam Cosmoloid H80 in Shellsol T zum Einsatz (62802 Kremer Pigmente) ein mikrokristallines Wachs in Aromatenfreien Lösungsmittel.

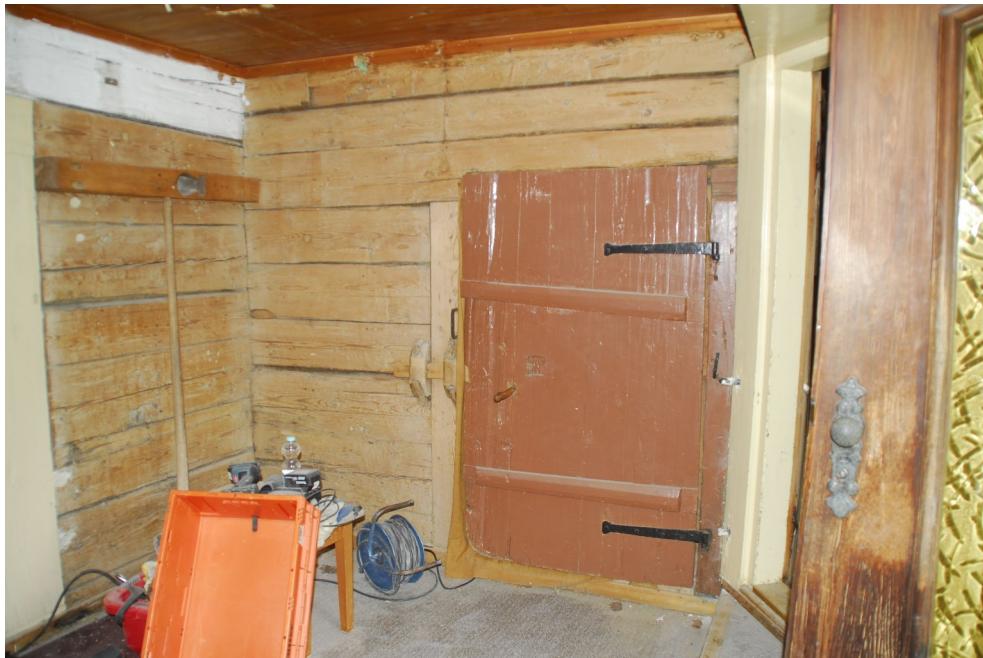
Foto Nr. 045

Die Ostwand mit der bauzeitlichen Bohlentüre zum Schopf.
Die Oberfläche wurde mehrfach deckend überfasst. Das hölzerne bauzeitliche Verriegelungssystem ist noch funktionsfähig.

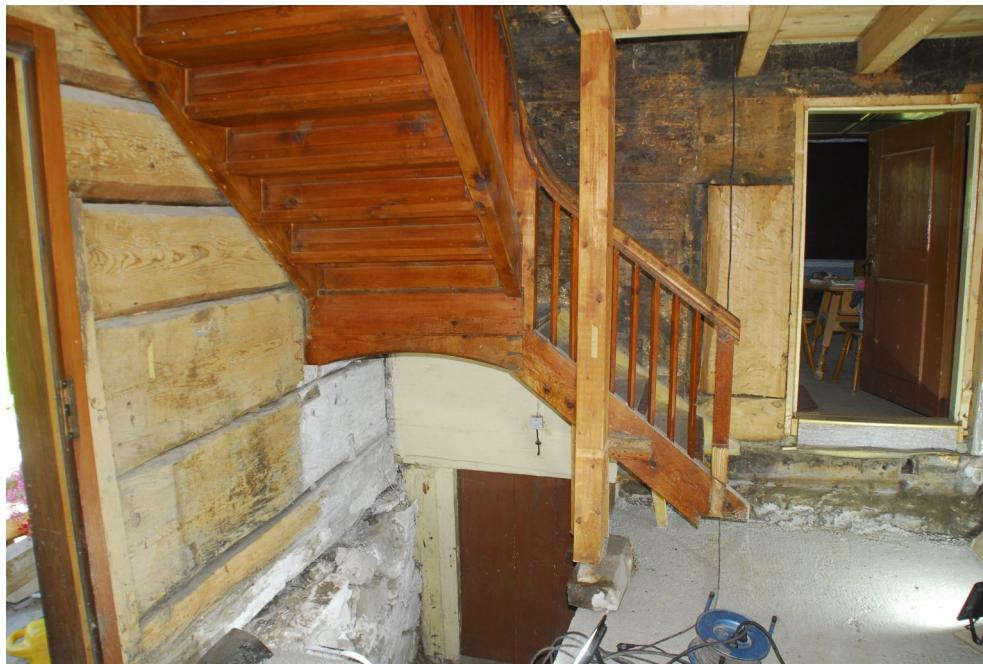
Foto Nr. 046

Der Südwall vorgelagert ist eine Treppenanlage aus der ersten Hälfte des 20 Jh. Die Blockbauwandscheibe bekommt eine Innendämmung aus Holzfaserwerkstoff. Der Kellerabgang ist mit Feldsteinen und Kalkmörtel ausgekoffert. Der Boden ist gestampfter Lehm und als Abgang dient eine zweitverwerte nicht passende Holztreppe.

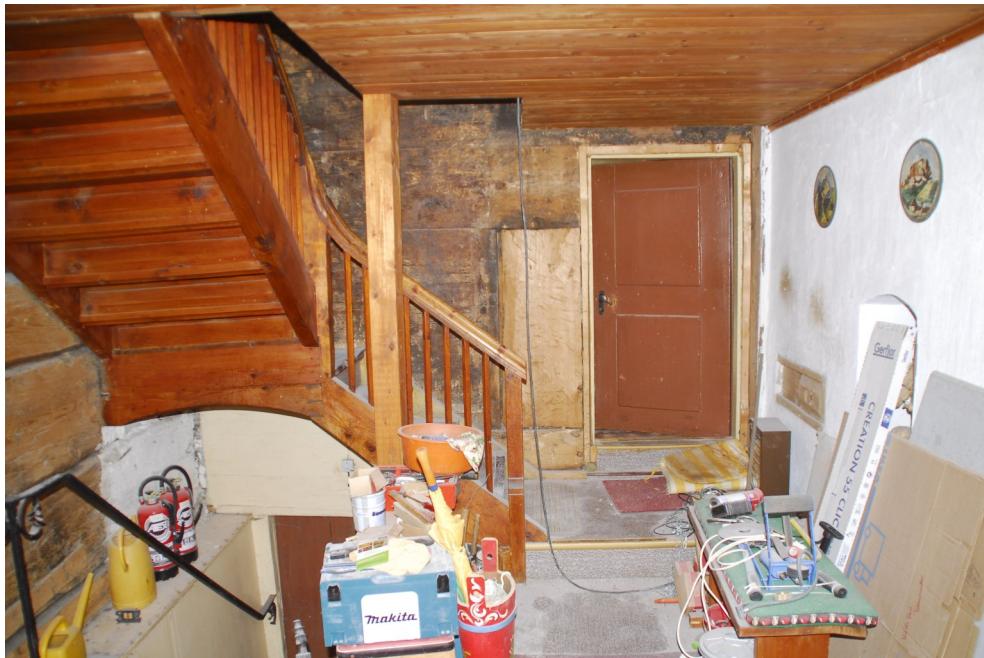
Foto Nr. 047

Die Westwand zeigt noch die Blockbauwand aus der Erbauungszeit Mitte des 15. Jh. Der südliche Ständerbalken des ehemaligen Stubeneingangs ist noch vorhanden. Der heutige Eingang ist wesentlich weiter nach Norden versetzt und deutlich erhöht worden. Das Türblatt mit überschobenen Füllungen stammt aus der barocken Überarbeitungsphase.

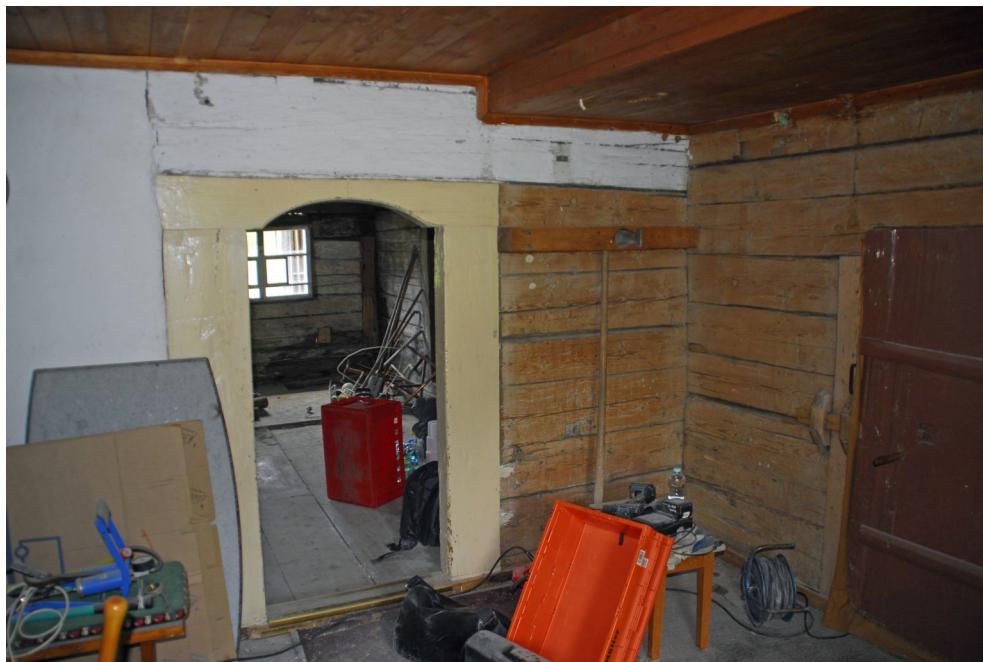
Foto Nr. 048

Auf die gemauerte Wand scheibe der Ofenwand folgt die bauzeitliche Eingangssituation in die Küche. Der Türstock ist mehrfach deckend überfasst. Auch das Türblatt mit oberem Stichbogenabschluss ist noch vorhanden, jedoch ebenfalls mehrfach überfasst. Die Blockbalkenwand ist sauber in die Ostwand eingepasst.

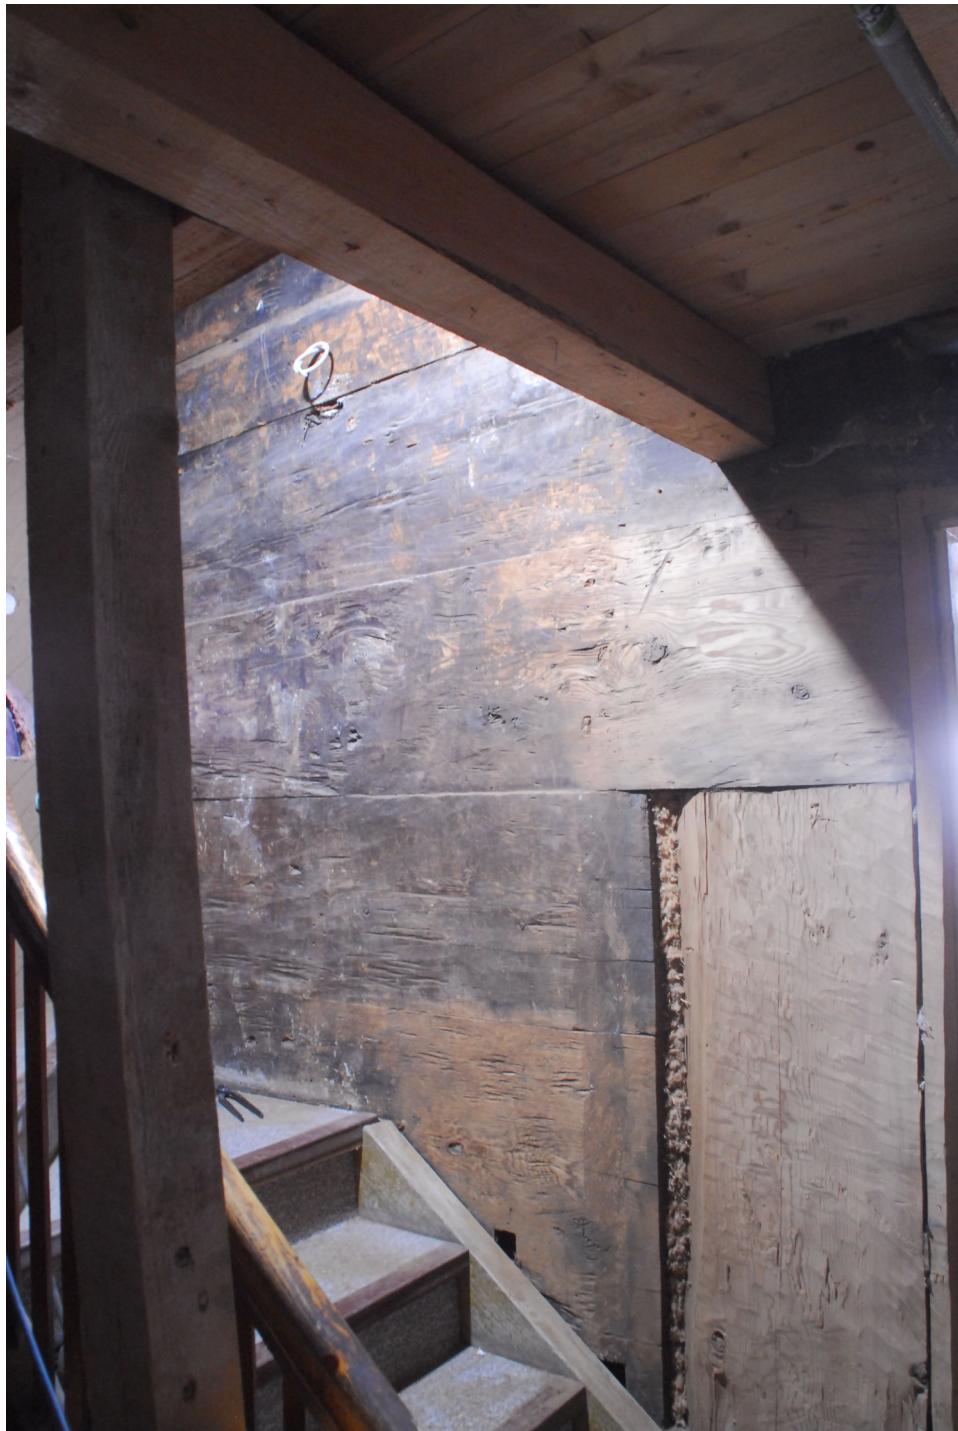
Foto Nr. 051

Die Westwand zeigt eine gebeilte Wandscheibe in bester Verarbeitung. Hier sind ausschließlich sehr große Hölzer verarbeitet worden die perfekt aufeinander sitzen. Die Oberfläche zeigt eine sehr starke Verrußung. Der überschobene Ständerbalken wurde flächenbündig abgebeitet.

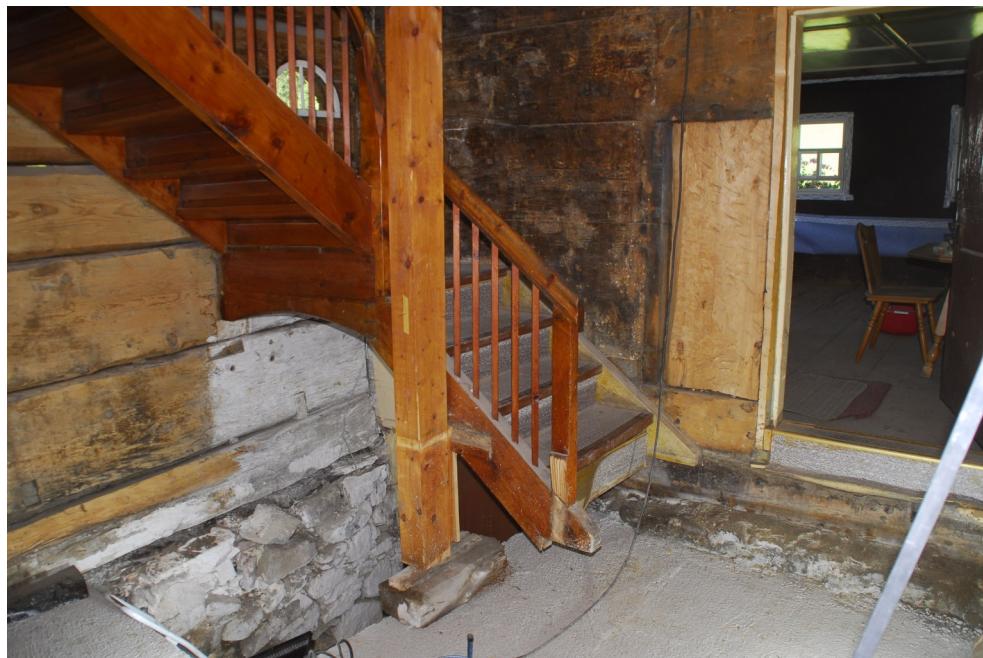
Foto Nr. 054

Ansicht der Treppenanlage.
Der Ständerbalken hat ei-
gentlich keine Tragende
Aufgabe. Ist jetzt jedoch
bauseitig so mit der Treppe
verschraubt, dass sie frei-
schwebend über dem Est-
rich hängt. Der Ständerbal-
ken verdeckt an dieser Stel-
le außerdem den Schwung
des Treppenlaufs und stört
den Blick auf die Blockbal-
kenwand.

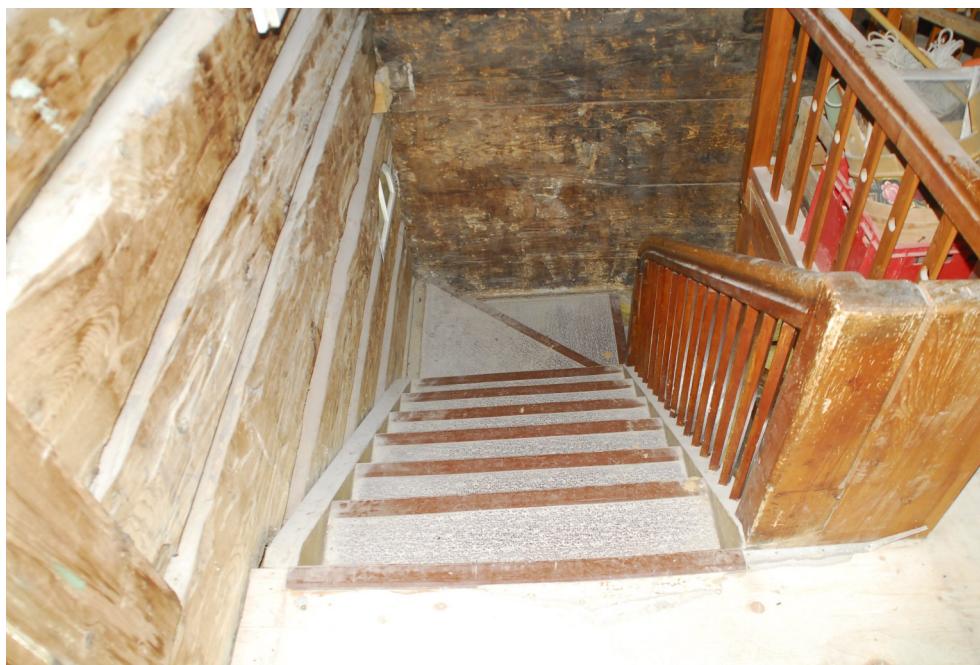
Foto Nr. 055

Der teppenlauf wurde in
den 60er Jahren des 20. Jh.
mit einem PVC Belag und
PVC Stufenkanten beklebt.

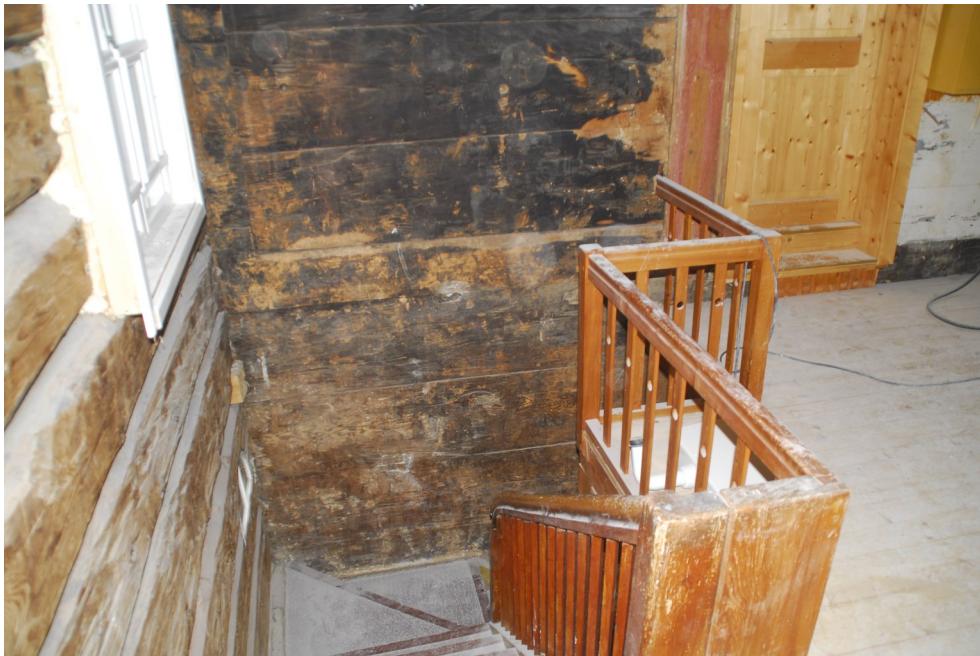
Foto Nr. 056

Das obere Brüstungsgeländer war mit ca. 700 mm deutlich zu niedrig. Überlegungen das bestehende aus der zweiten Hälfte des 20. Jh. zu erhöhen führten nicht zu einem befriedigendem Ergebnis.

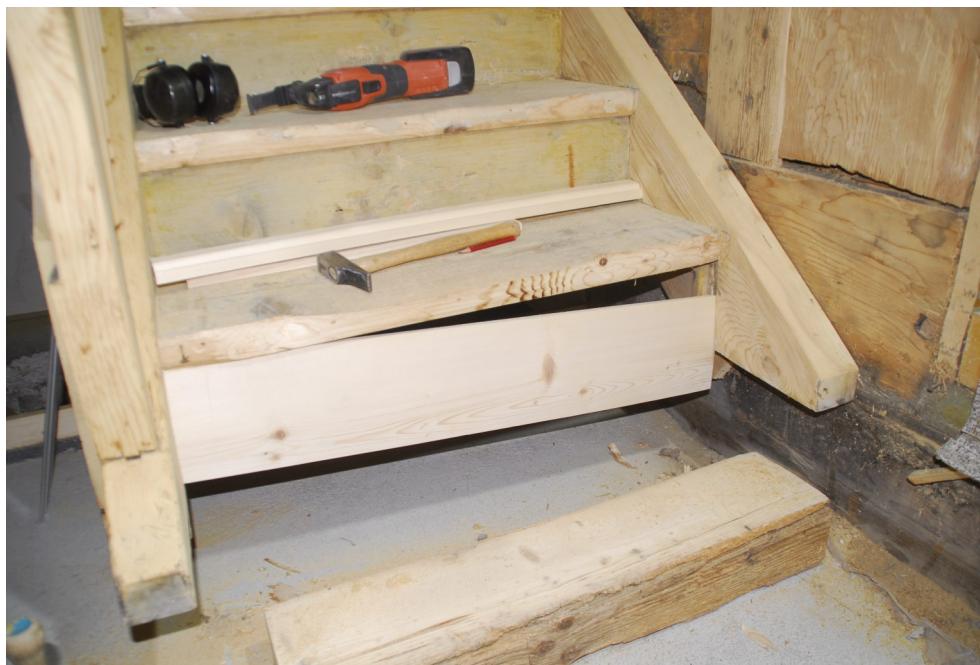
Foto Nr. 063

Die untere Setzstufe hatte komplett gefehlt und wurde neu erstellt. Nach der Abnahme der PVC Überklebungen und der teilweise 10 mm star-ken Ausgleichsmasse die auf den Trittstufen gespachtelt worden ist mussten die Stu-fenvorderkanten begradi-gt werden. Hier hatte man die ursprünglichen Vorderkanten wegen der PVC Kanten grob abgeschnitten.

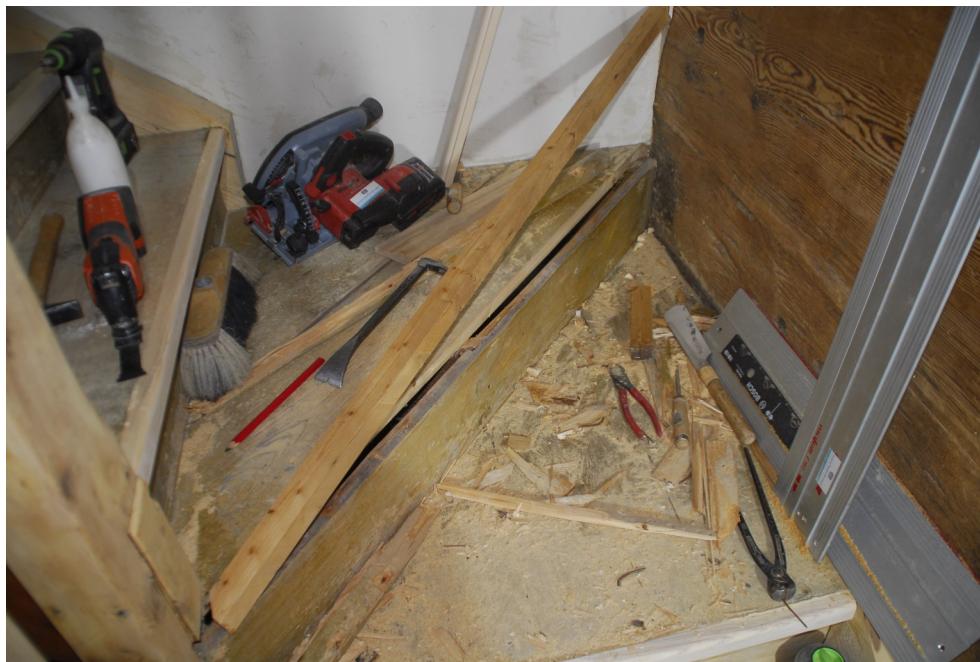
Foto Nr 065

Schwieriger gestaltete sich die Ausarbeitung der Vorderkante auf den Podeststufen. Hier war durch Schwunderscheinungen eine zusätzliche Verbreiterung nötig um die Vorderkante wie bei den anderen Stufen vorzusetzen.

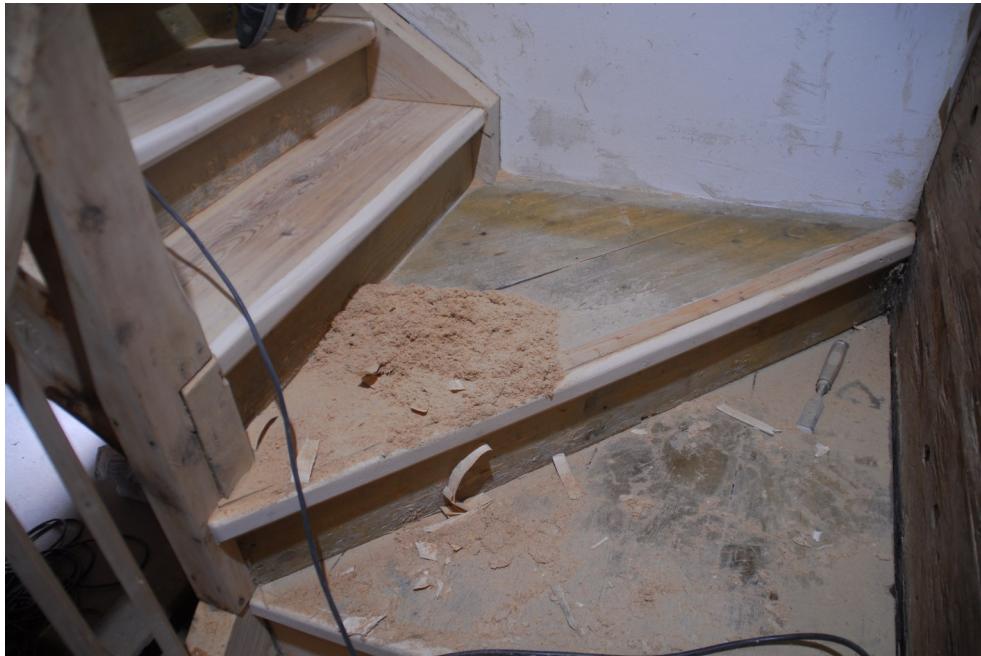
Foto Nr. 066

Die fertig angeleimten Vorderkanten an den Podeststufen. Die schwundbedingte Zwischeneinleimung ist deutlich zu erkennen.

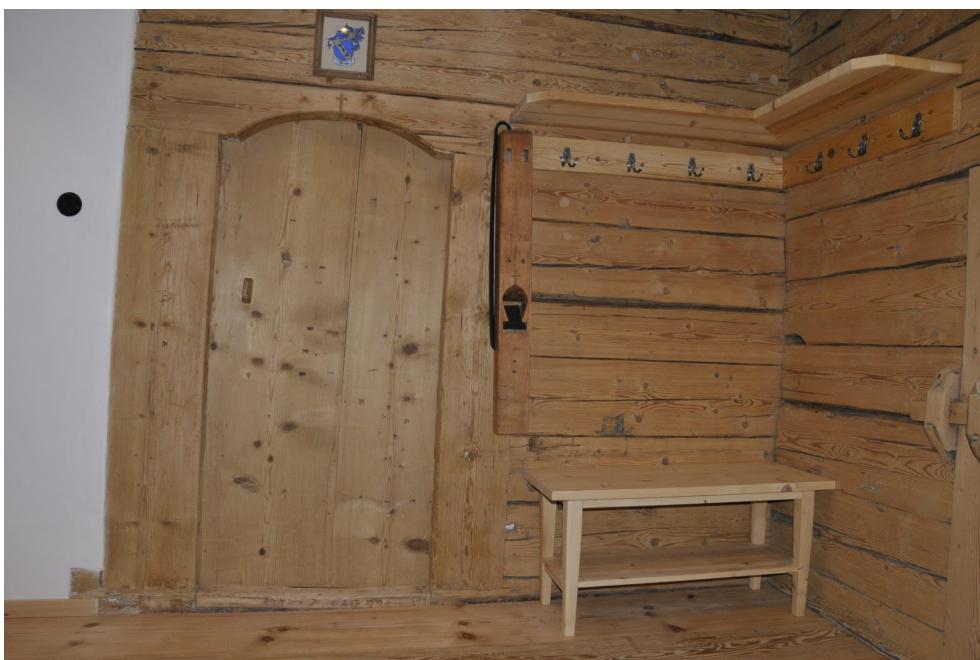
Foto Nr. 073

Der östliche Bereich der Nordwand ist als gestrickte Blockwand gearbeitet. Dieser Teil stammt noch aus der zweiten Umbauphase um die Mitte des 16. Jh.

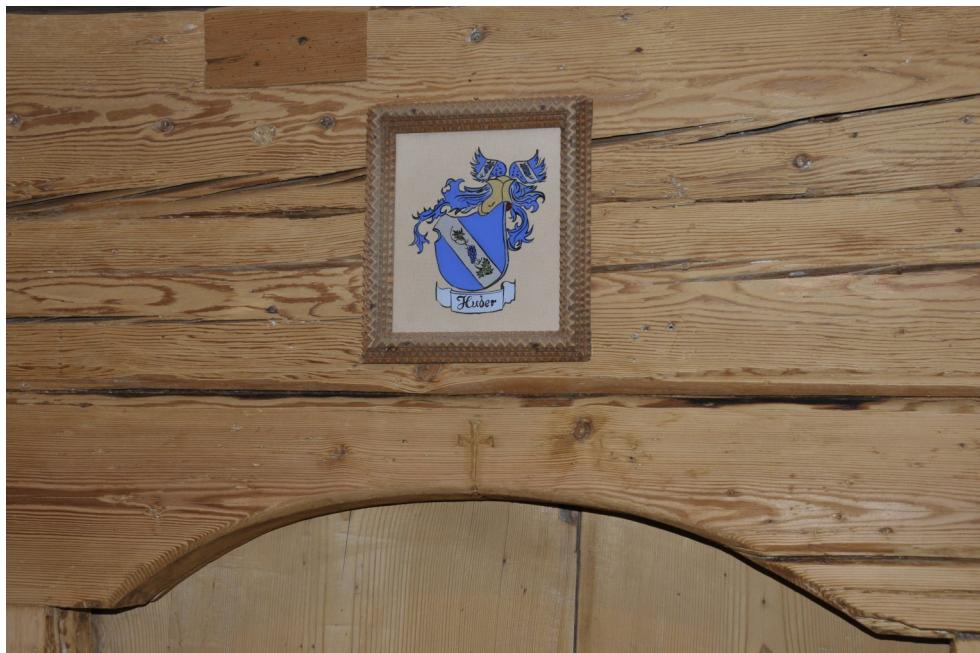
Foto Nr. 074

Im Sturzbalken zeigt sich noch das eingeschnitzte Kreuzzeichen das in Kerbschnitt ausgeführt worden ist.

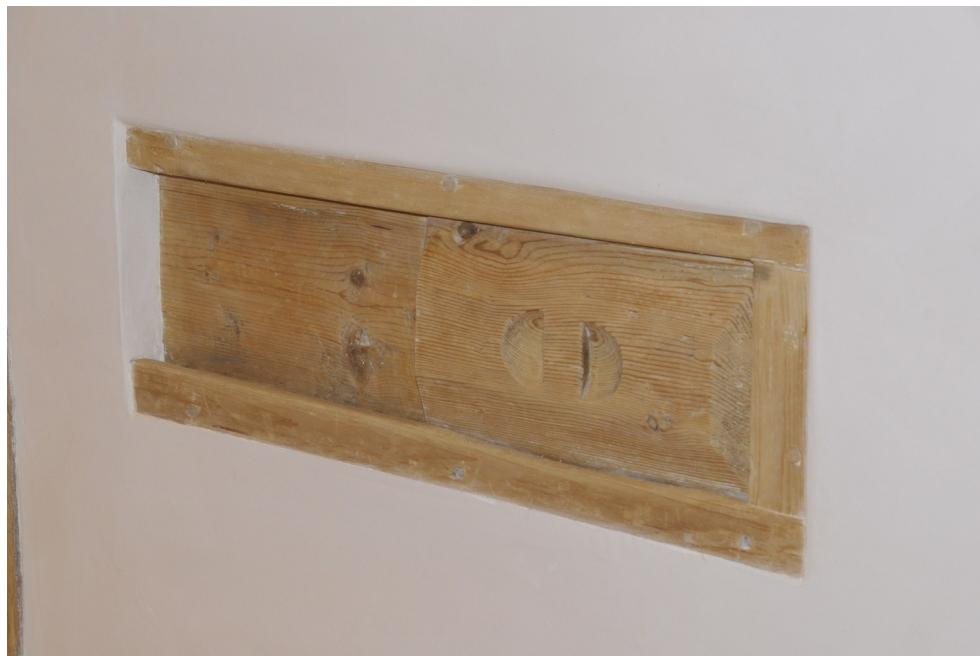
Foto Nr. 075

Der Wärmeschieber, der es ermöglichte aus der Küche warme Luft in den Hausgang und somit in den oberen Soler zu schicken. Heute ist die Wandscheibe auf der Küchenseite vermauert. Jedoch der Schieber ist noch funktionsfähig.

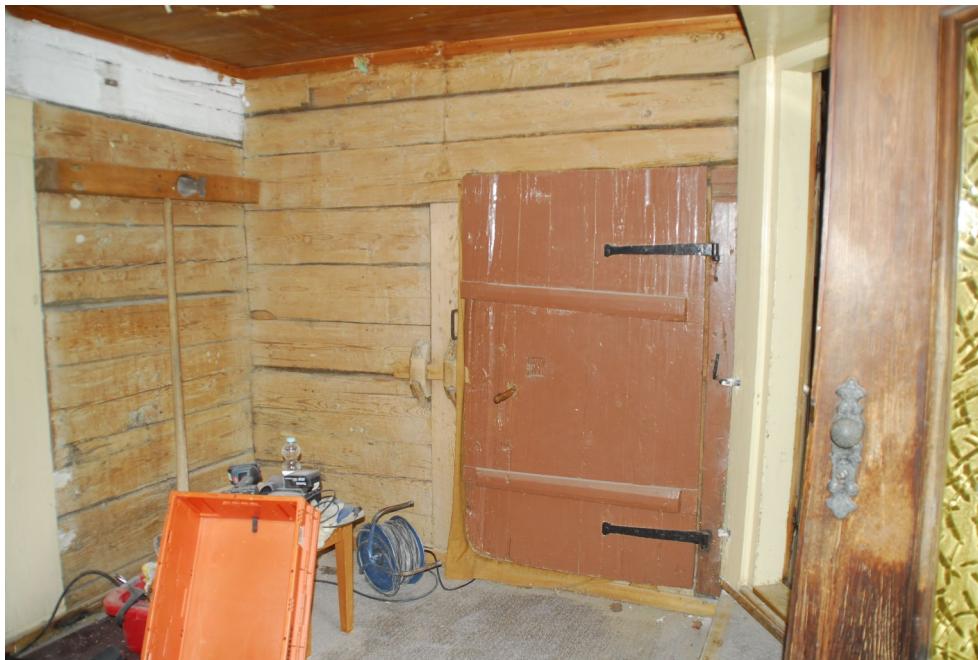
Foto Nr. 076

Die Türe zum jetzigen WC im EG. Hier noch mit der mehrfachen deckenden Überfassung.

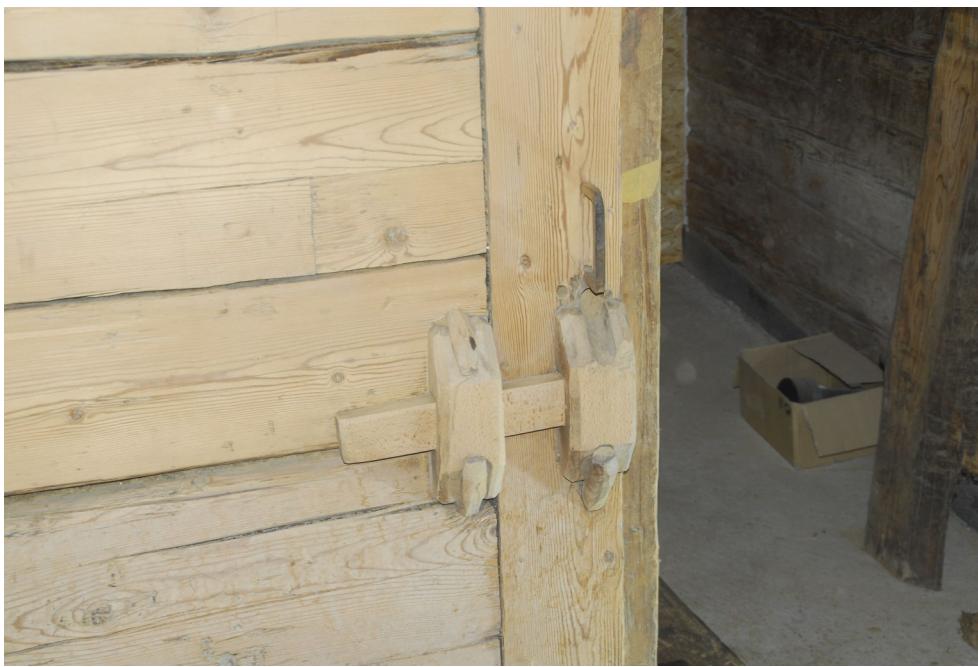
Foto Nr. 077

Detail der bauzeitlichen Verriegelung der Türe. Diese Riegel- aufnahmen mit Astverkeilungen sind selten überliefert.
