**Dokumentation
der Restaurierung
des Anwesen
Tobelweg 6
in 6992 Hirschegg**

Pos. 1.000 Vorbemerkungen:

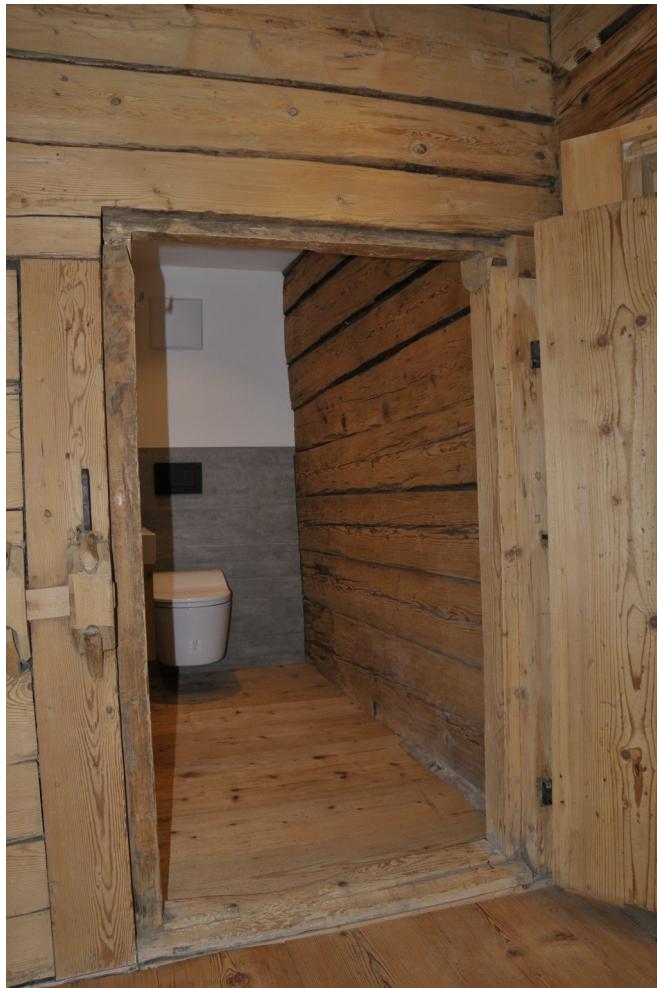
Foto Nr. 078

Blick in das WC vom Hausgang aus. Hier gegen die Süd-
wand die die Trennung zum Büro darstellt.

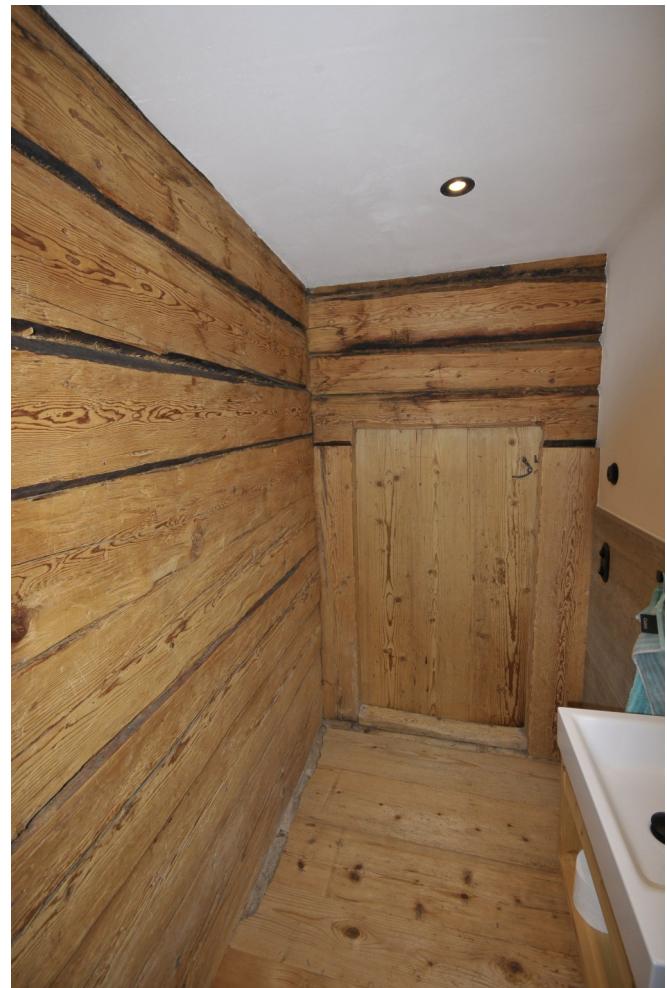
Foto Nr. 079

Die Südwand im WC mit Blick auf die Bohlentüre zum
Hausgang.

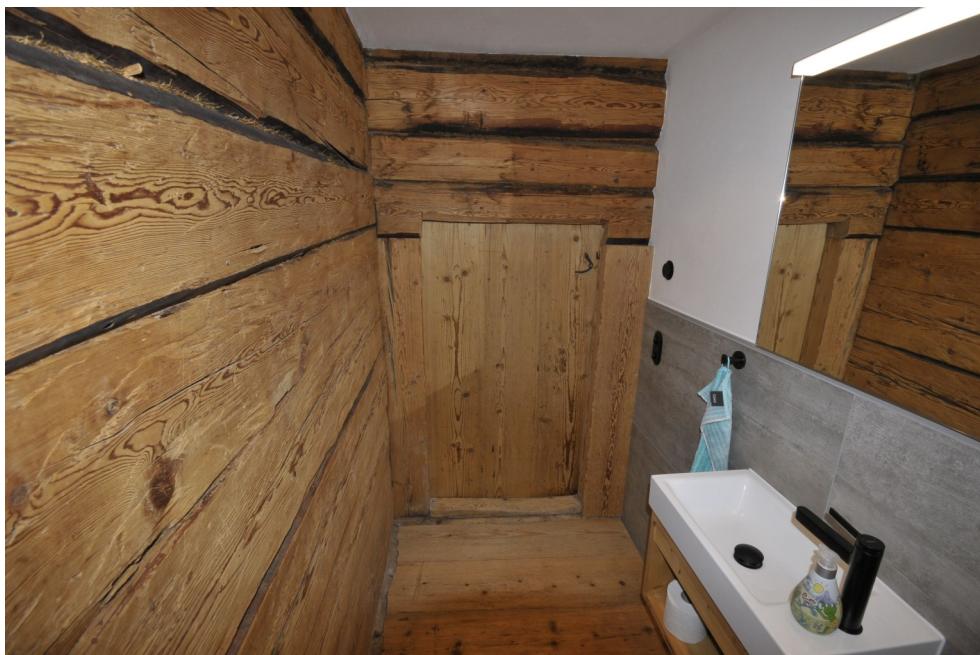
Foto Nr. 050

Gesamteindruck des WC mit
Blick gegen Westen.

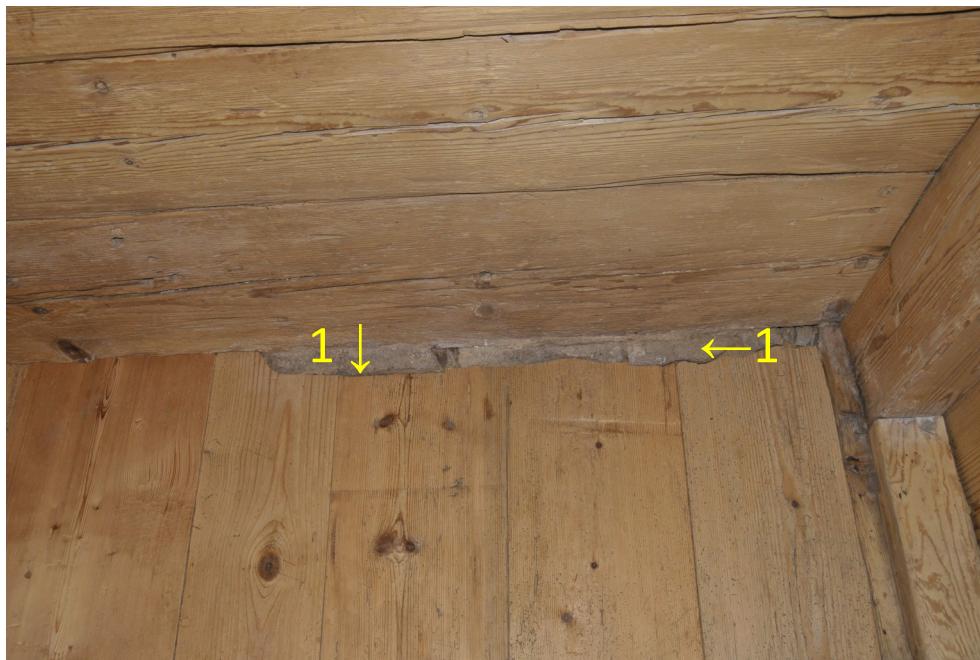
Foto Nr. 051

Detail der im Boden sichtbar
gelassenen Fundamentsteine
unter der Südwand (1).

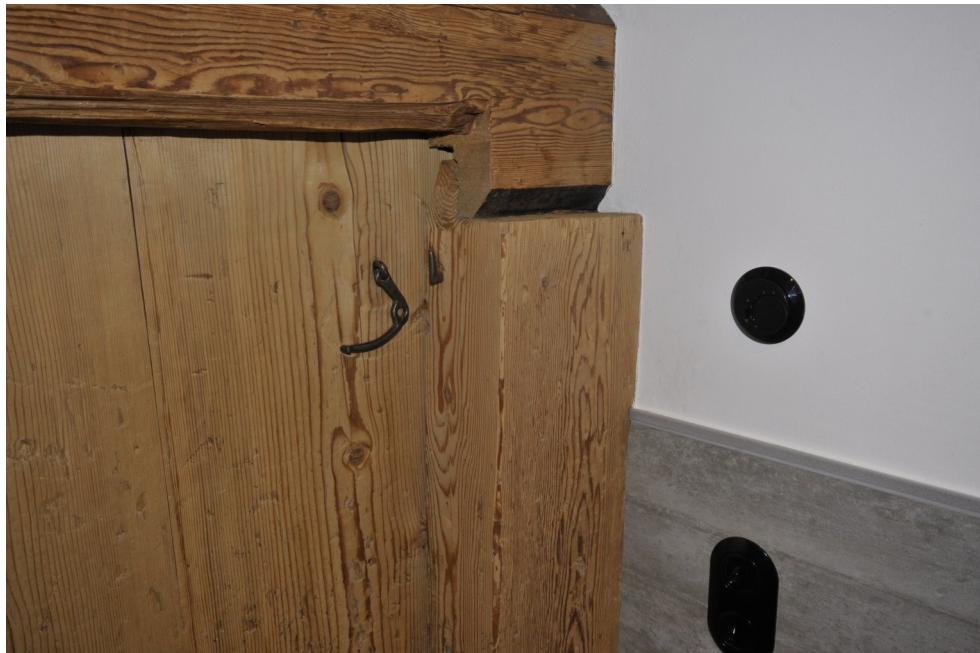
Foto Nr. 052

Die Bohlentüre von der Innenseite des WC aus gesehen. Die Wandscheibe zeigt die Trockenbauwand mit fertiger Oberfläche und fertiger Elektroinstallation.

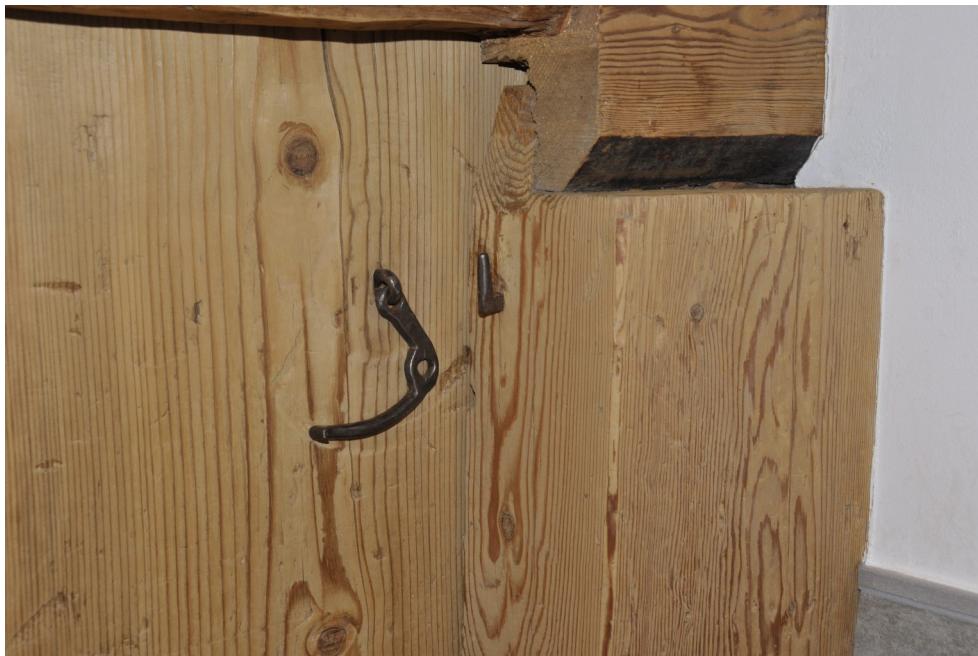
Foto Nr 053

Detail der originalen inneren Verschlusssituation mit Schließhaken und Zugriegel.

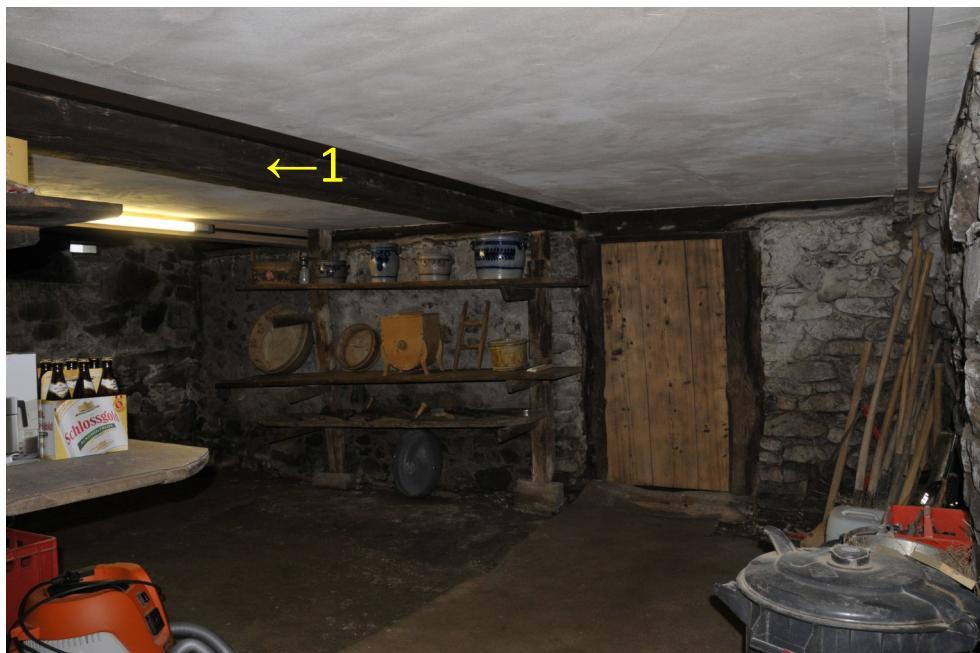
Foto Nr. 060

Die Nordwand des Kellerraums unter der Stube. Hier ist die Deckenuntersicht (starke Balkenholendecke) bereits mit 120 mm Holzfaserdämmung überbaut und verputzt. Die Deckenanlage wurde von einem starken Unterzugbalken (1) gegen Schwingungen unterstützt.

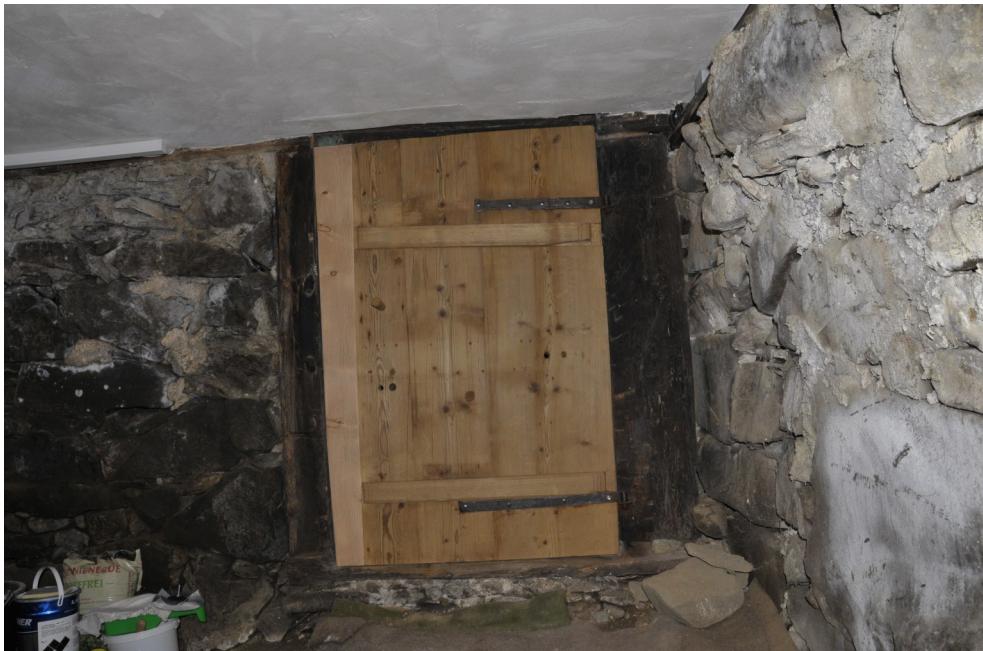
Foto Nr. 062

Die Innenansicht der bauzeitlichen Bohlentüranlage vom Keller unter der Stube zum Treppenaufgang des Hausgangs im EG. Das Türblatt musste wegen der auf die Deckenuntersicht aufgebrachten Dämmschicht stärker gekürzt werden. Ein aushängen des Türblatts ist hierdurch nicht mehr möglich. In der Breite wurde das Türblatt verbreitert um ein sauberes Schließen zu ermöglichen.

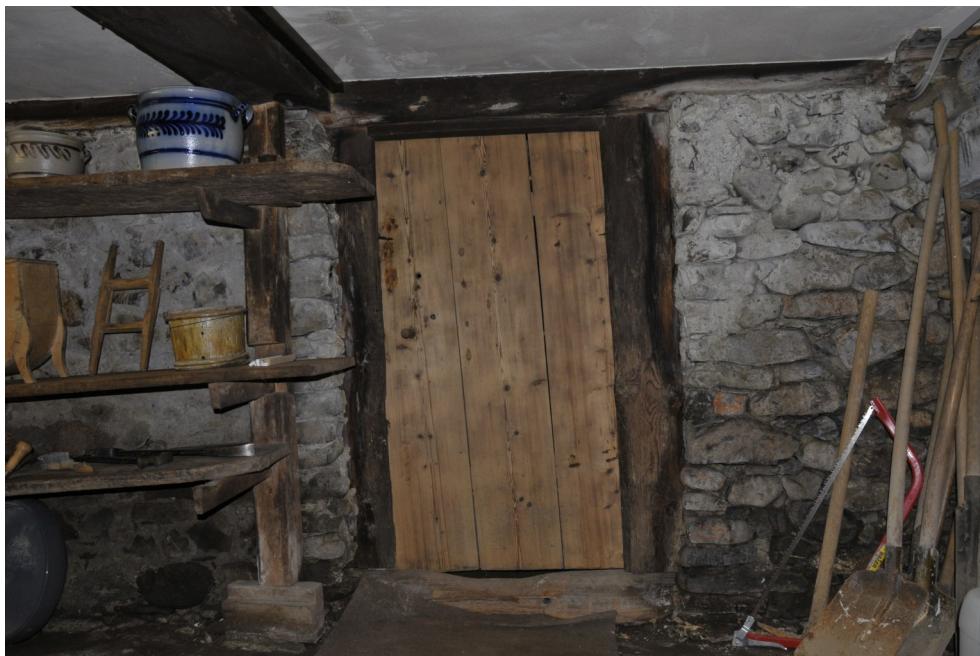
Foto Nr. 063

Die Außenansicht der Bretttüre zum zweiten Kellerraum unter dem ehemaligen Garten. Diese Türe stammt ebenfalls aus der Erbauungszeit.

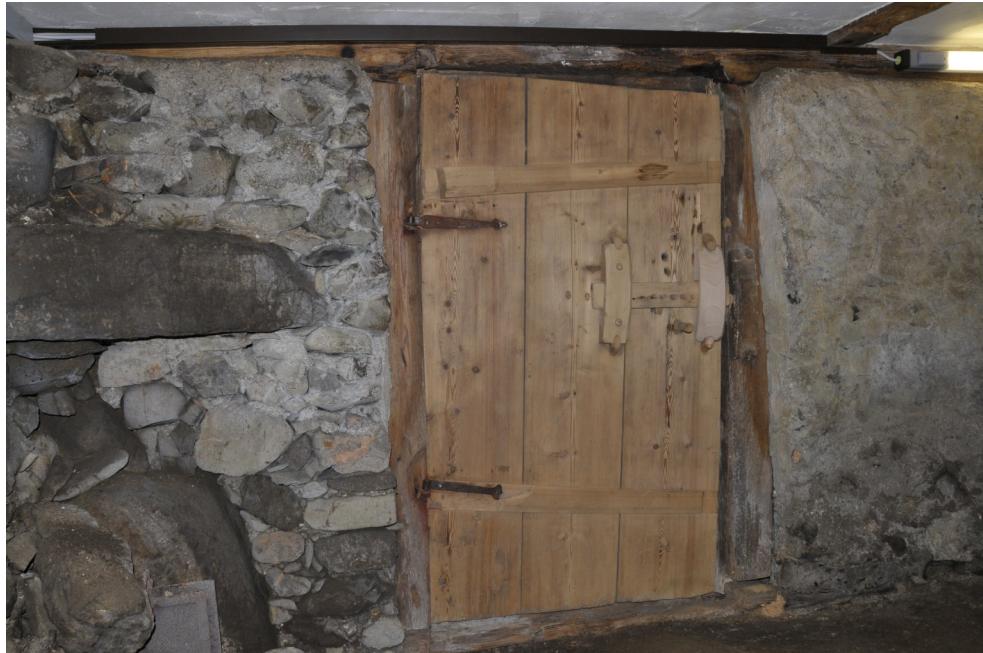
Foto Nr. 064

Die Innenseite der Bretttüre im Kellerraum unterhalb des ehemaligen Gaden. Das Türblatt zeigt schräg eingegratete Gratleisten. Das Besondere ist jedoch das aus dem 15. Jh. stammende Holzriegelschloss.

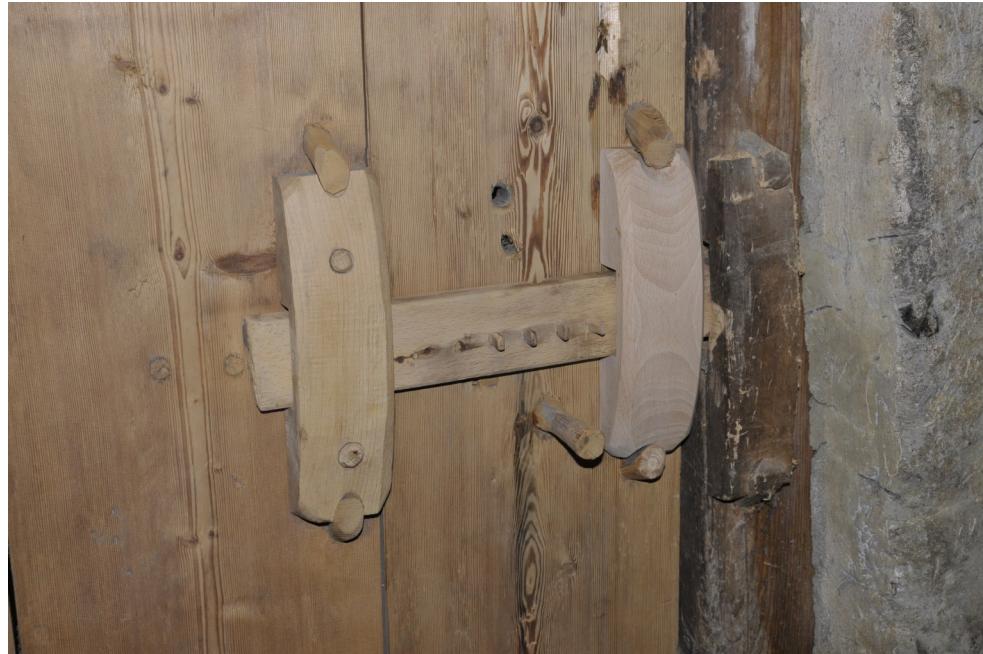
Foto Nr. 065

Detail des hölzernen Riegelschlusses. Das mittels eines Hakenschlüssel vom großen Keller aus bedient werden konnte. Die vordere Riegelaufnahme musste rekonstruiert werden, da diese nicht mehr vorhanden war.

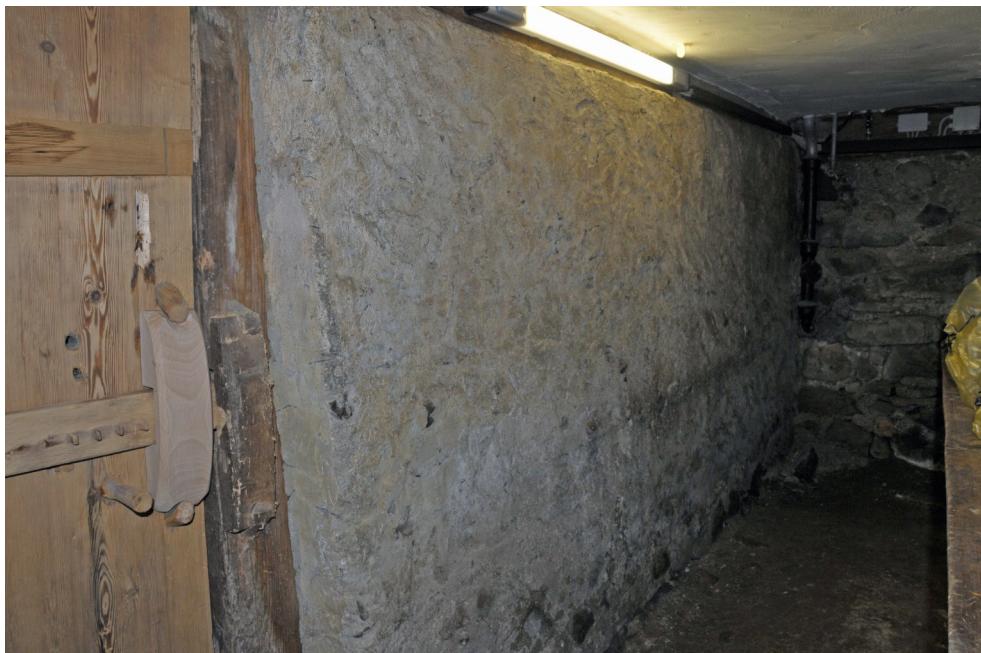
Foto Nr. 066

Ansicht der gemauerten Trennwand zwischen dem großen Kellerraum unter der Stube und dem kleinen Keller- raum unter dem ehemaligen Gaden. Dies ist die einzige Wandscheibe die wie der Kellerabgang eine Kalkputz- verfugung erhielt. Diese Wandscheibe wurde jedoch nicht überkalkt sondern zeigt sich wie nach der Fertigstel- lung.

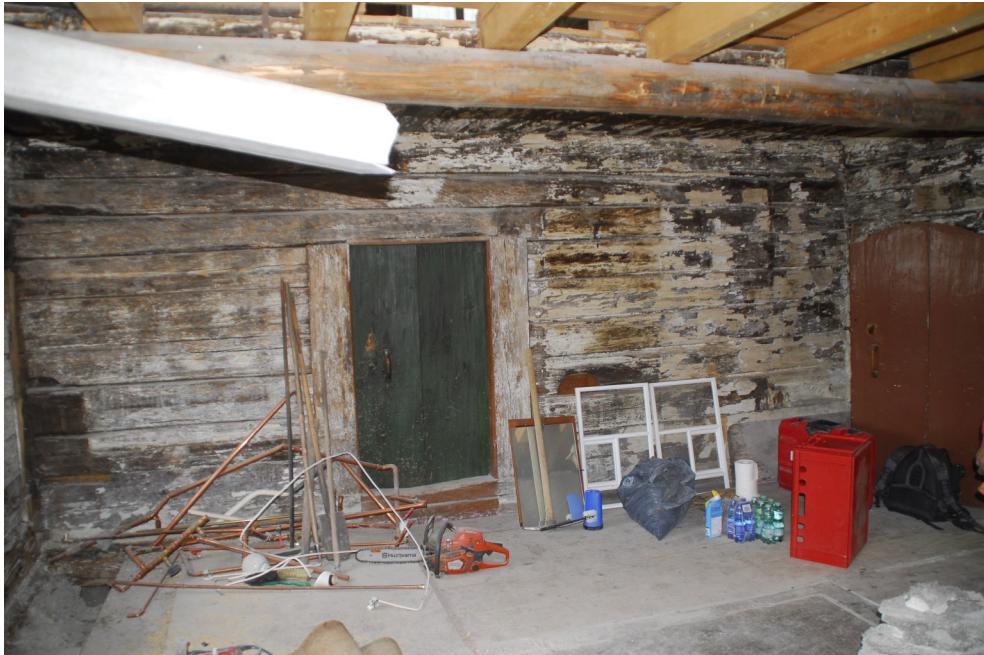
Foto Nr. 067

Die Ostwand der ehemaligen Küche zeigt ziemlich mittig eine bauzeitliche Bohlentüre mit mehrfacher deckender Überfassung. Die ehemals holzsichtige Wandscheibe verrußte während der Zeit als Rauchküche sehr stark. Belege hierfür sind die schwarz verrußten Balken unter der mehrfachen Überkalkung. Hier bereits um einiges reduziert.

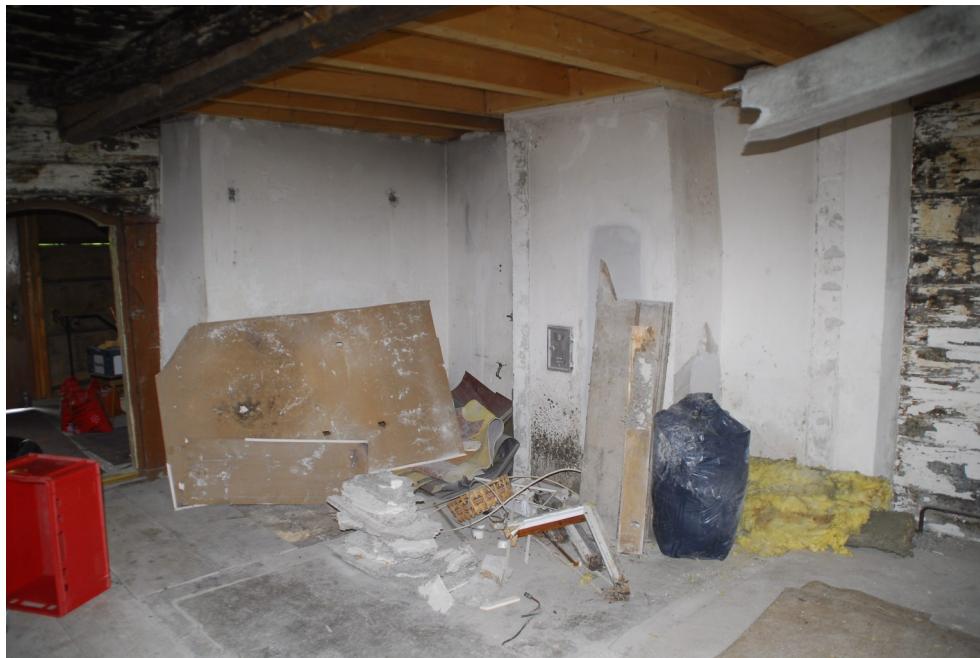
Foto Nr. 069

Die SW Ecke der Küche mit der
neueren gemauerten Kamin-
anlage. Die ehemalige Esse saß
an der gleichen Stelle jedoch
bis an die Südwand gehend.
Die verputzten Wände zeigen
alle einen modernen Putz-
auftrag.

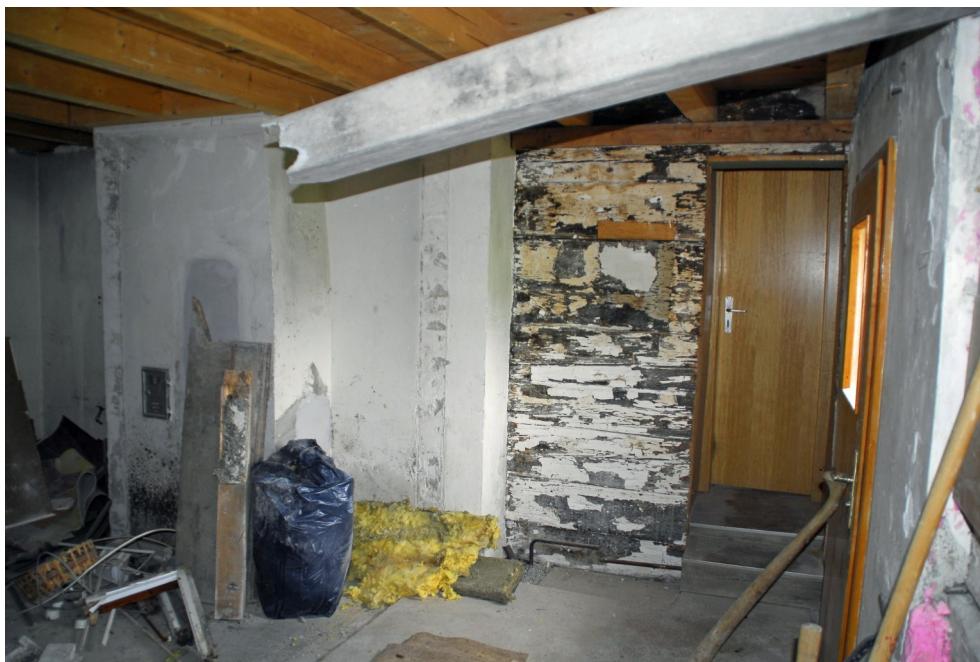
Foto Nr. 070

Die Westwand mit Resten der
Blockwand aus der Mitte des
16. Jh. In diese Wand wurde
nach der Mitte des 20. Jh. eine
schmale Türe in den ehem.
Gaden eingeschnitten ohne
jedoch eine Absicherung der
Blockbalken vorzunehmen.

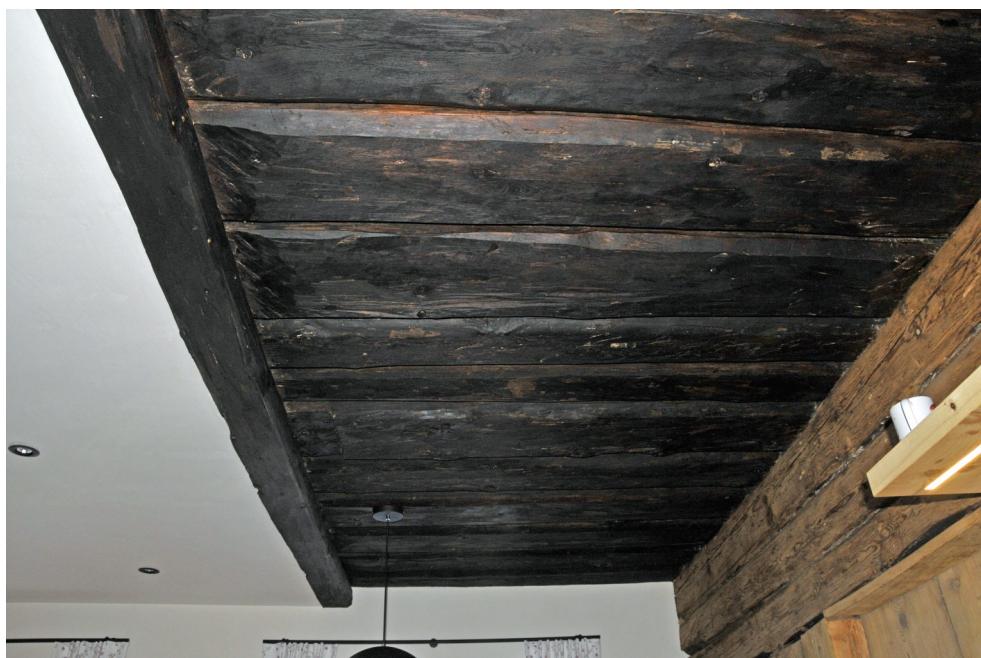
Foto Nr. 074

Die fertig gereinigte Deckenfläche. Nach der Reinigung der Wände.

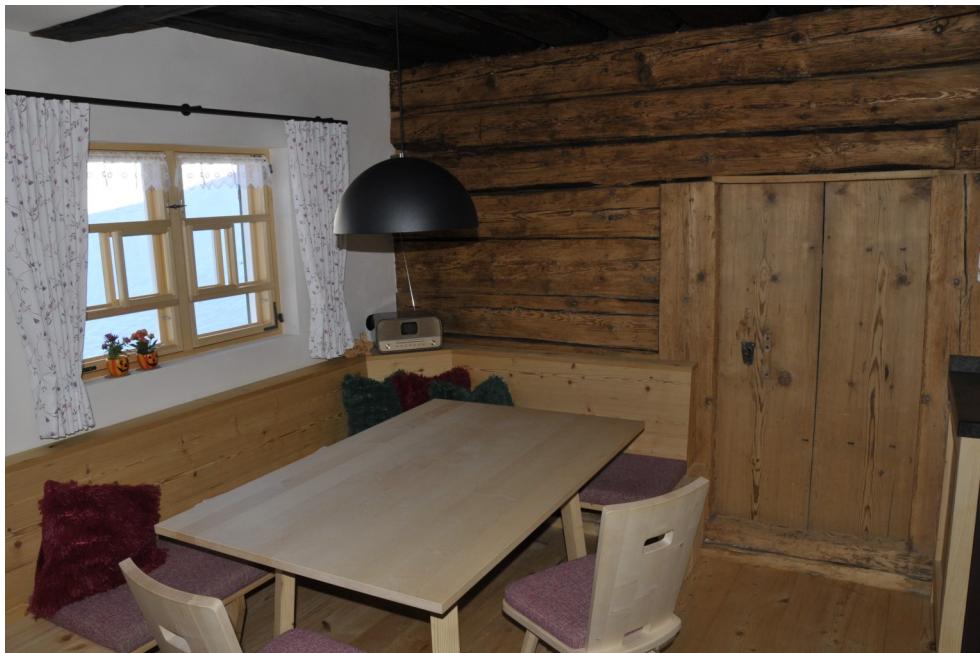
Foto Nr. 075

Die NO Ecke nach der Fertigstellung. In der Ostwand sitzt die Bohlentüre zur Speisekammer.

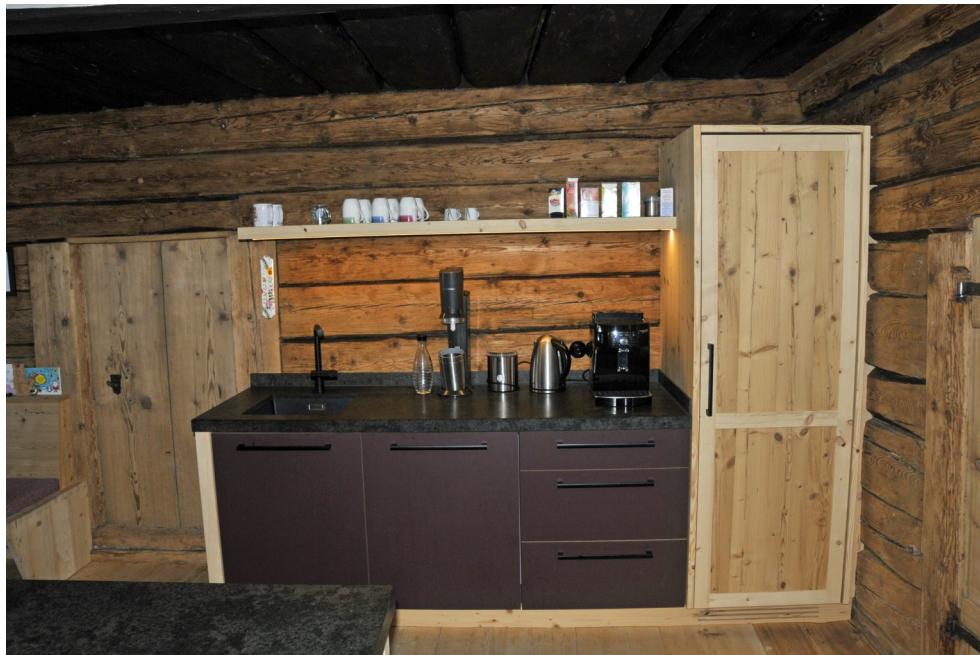
Foto Nr. 076

Die fertiggestellte SO Ecke der Küche.

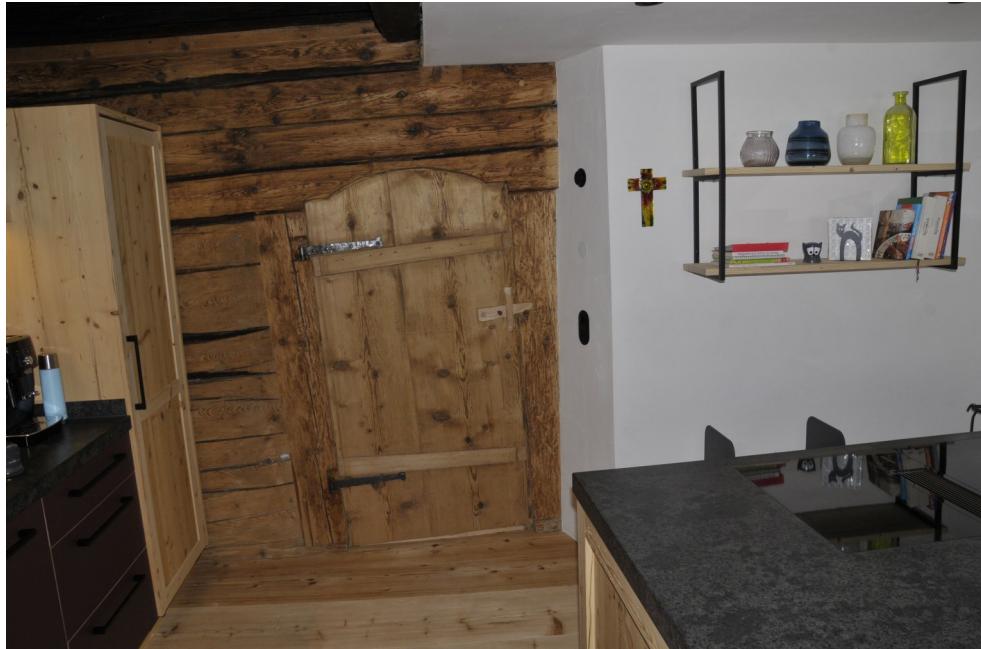
Foto Nr. 077

Blick gegen die fertiggestellte Südwand. Die bauzeitliche Bretttüre ist lediglich mit einem neuen hölzernen Fallriegelschloss ausgestattet worden. Die Farbabnahme erfolgte ebenfalls chemisch und mit anschließender Neutralisierung mit dem Vakuumwaschverfahren.

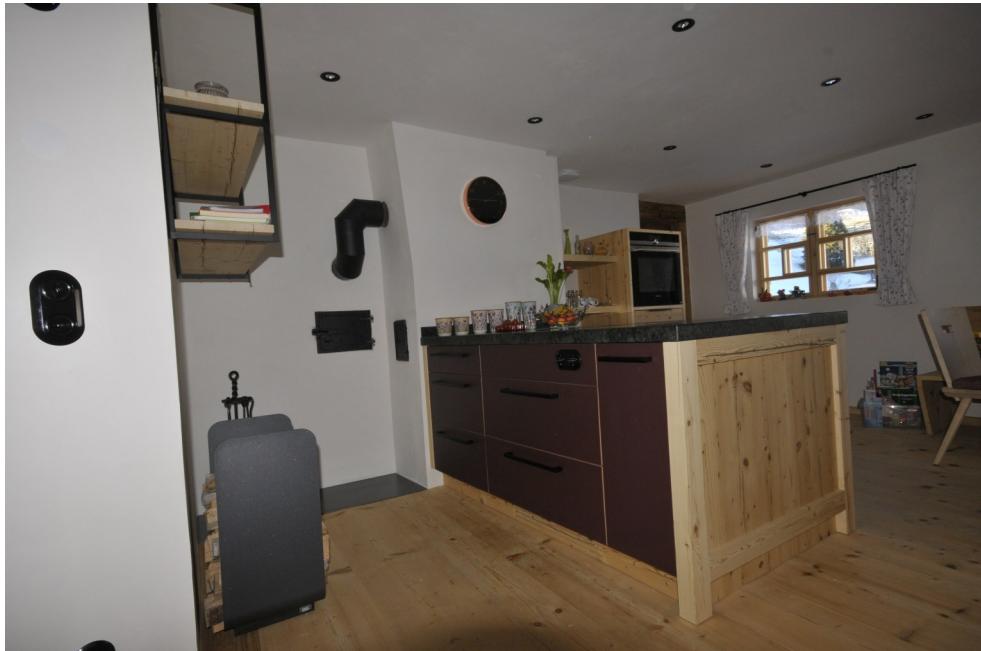
Foto Nr. 079

Ansicht der fertigen Küche
gegen die gesamte West-
wand. Aufgenommen von der
Türe zum Hausgang.

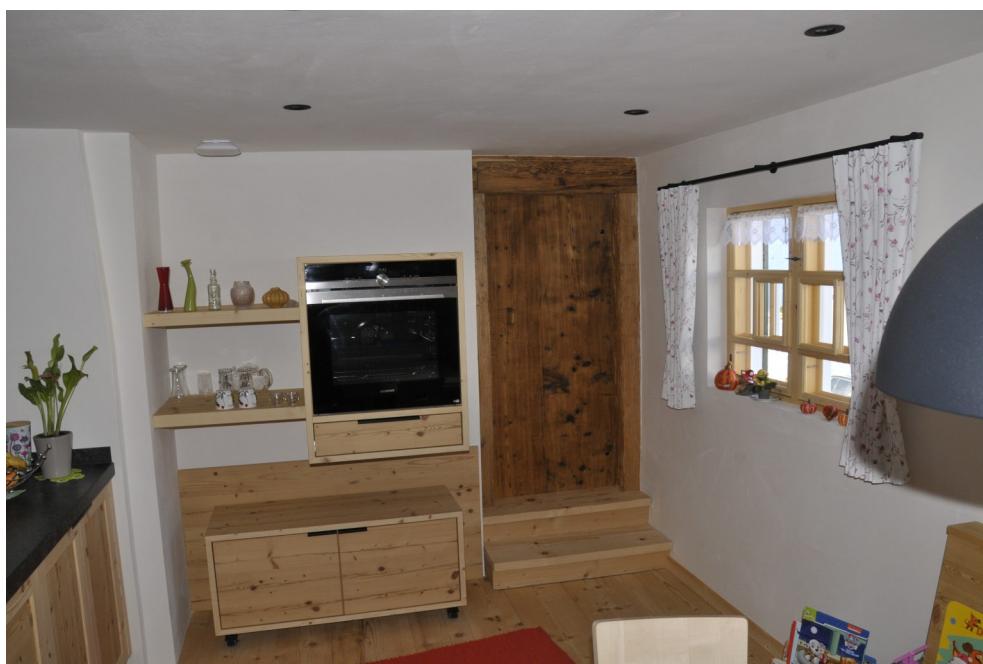
Foto Nr. 080

Die NW Ecke der Westwand.
Die Türe aus der zweiten
Hälfte des 20. Jh. wurde hier
gegen eine historische Brett-
türe ersetzt. Außerdem wurde
ein zweistufiger Tritt eingefügt
wie auch ein Ständerbalken
der den Blockbau auf der ge-
samten Höhe stabilisiert.

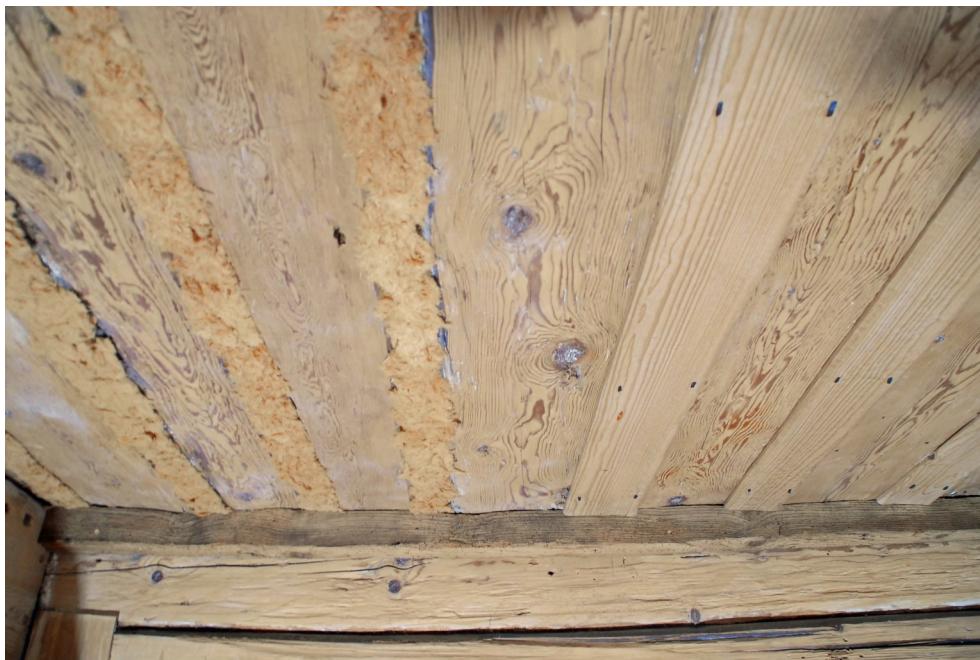
Foto Nr. 081

Die Deckenansicht nach der bauseitigen Dämmung der starken Baumkanten in der Untersicht der Balkenbohlen-decke. Rechts ist bereits ein Teil mit dünnen Deckbrettchen vernagelt worden.

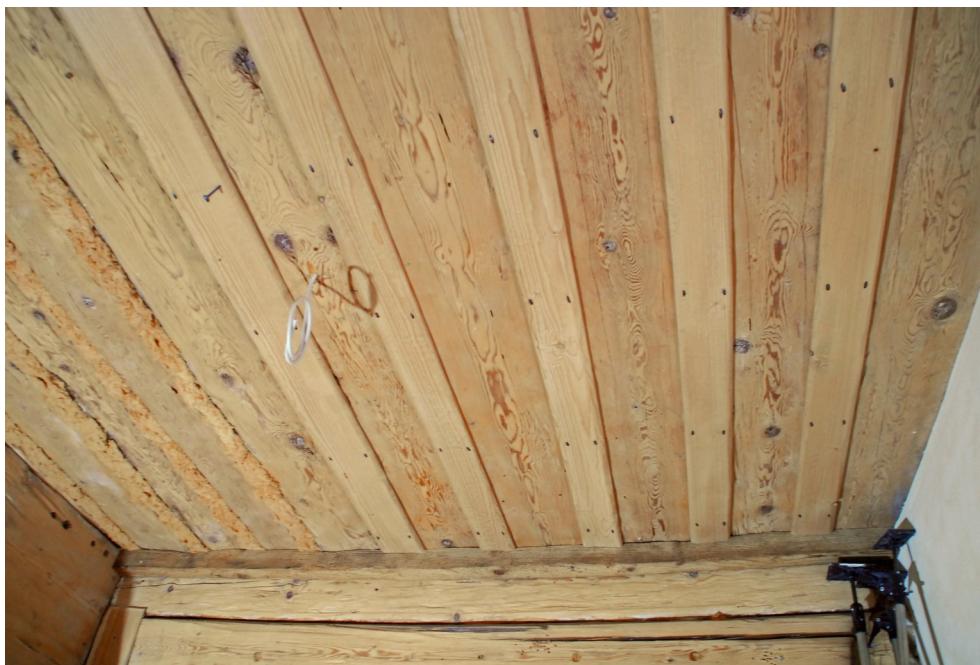
Foto Nr. 082

Ansicht der Deckenanlage ge-gen Westen. Mit dem oberen Teil der Westwand.

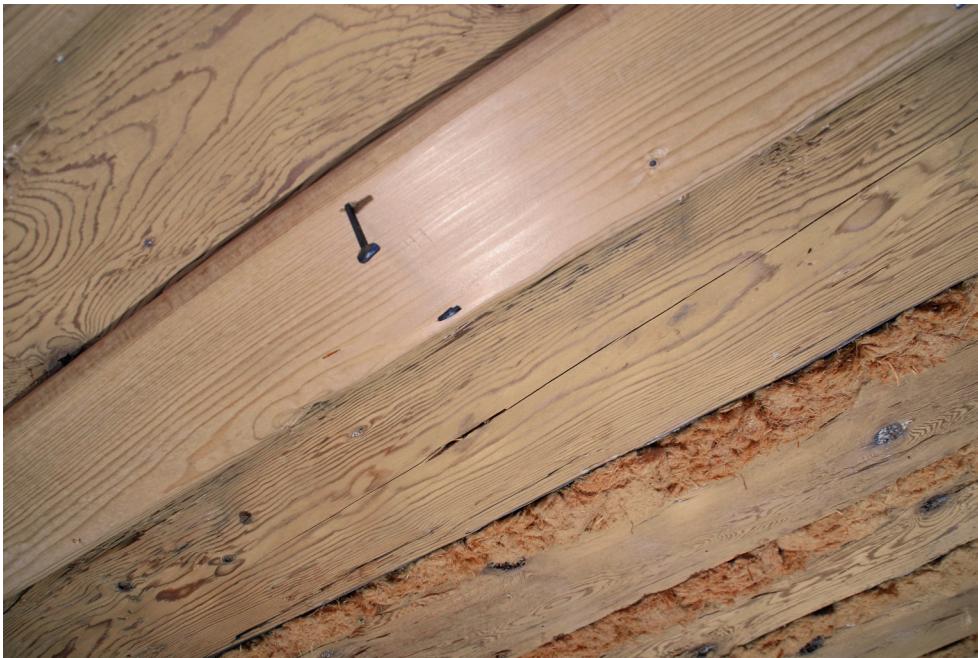
Foto Nr. 083

Detail der Abdeckbrettchen an der Deckenanlage. Die Vernagelung wurde mit Schmiedeeisen—Nägeln ausgeführt.

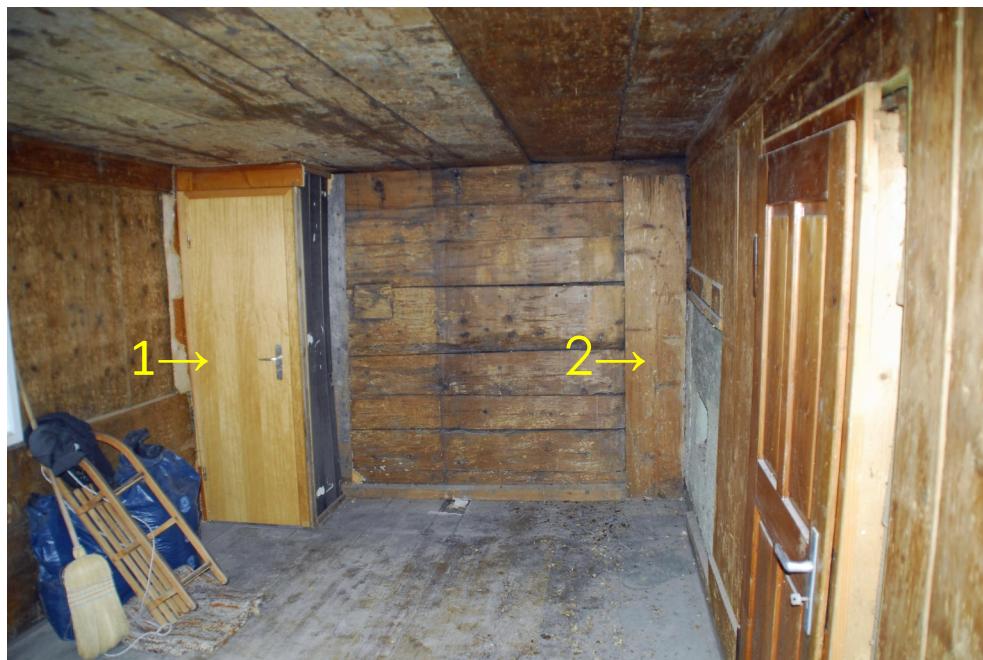
Foto Nr. 089

Die Ostwand mit der Mitte des 20. Jh. nachträglich eingeschnittenen Türanlage (1) mit Vorbau aus zweitverwerteten Materialien. In der Südecke zeigt sich der starke Eckständerbalken (2) in die der Blockbau eingenutzt wurde.

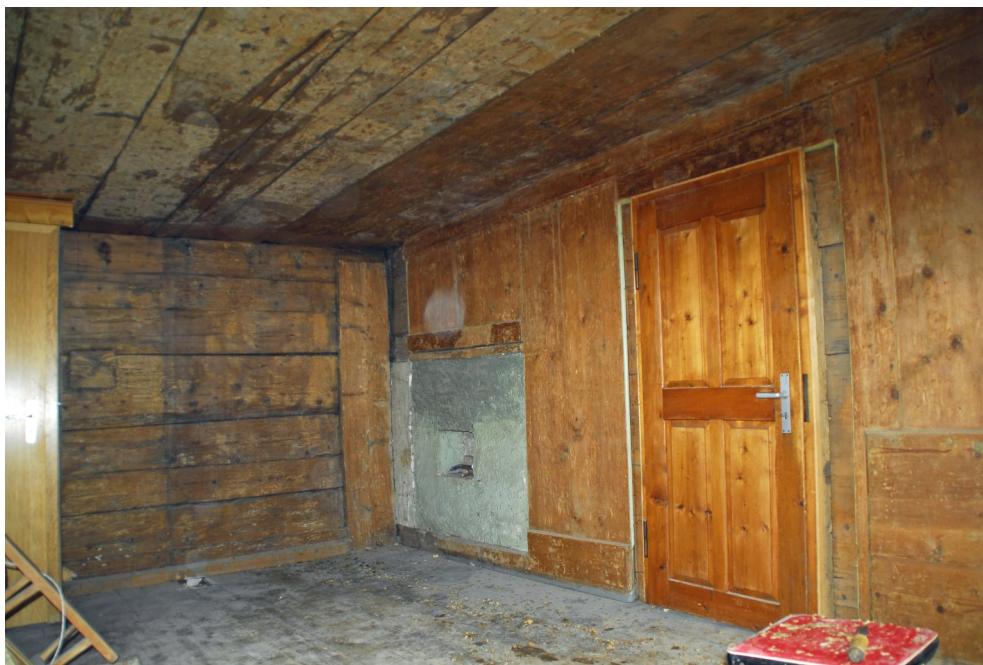
Foto Nr. 090

Die Südwand mit der Türanlage aus dem Anfang des 20. Jh. der ehemalige Blockbalkentürstock wurde komplett abgebaut.

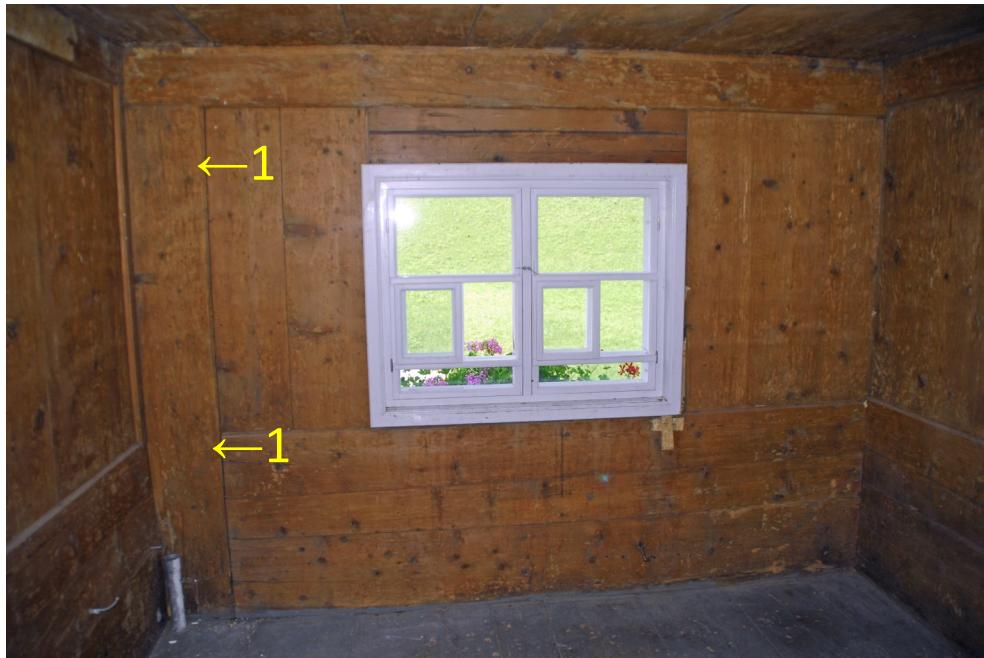
Foto Nr. 091

Die Westwand nach der Demontage der Überbauung. Auf der linken Seite ist der Ständerbalken zu sehen in den die Blockbalken der Erweiterung eingenutet wurden. Die Vertäfelung wurde an diesen Eckständer angeschlossen somit stellt der Ständerbalken auch die fertige Oberfläche in diesem Bereich dar.

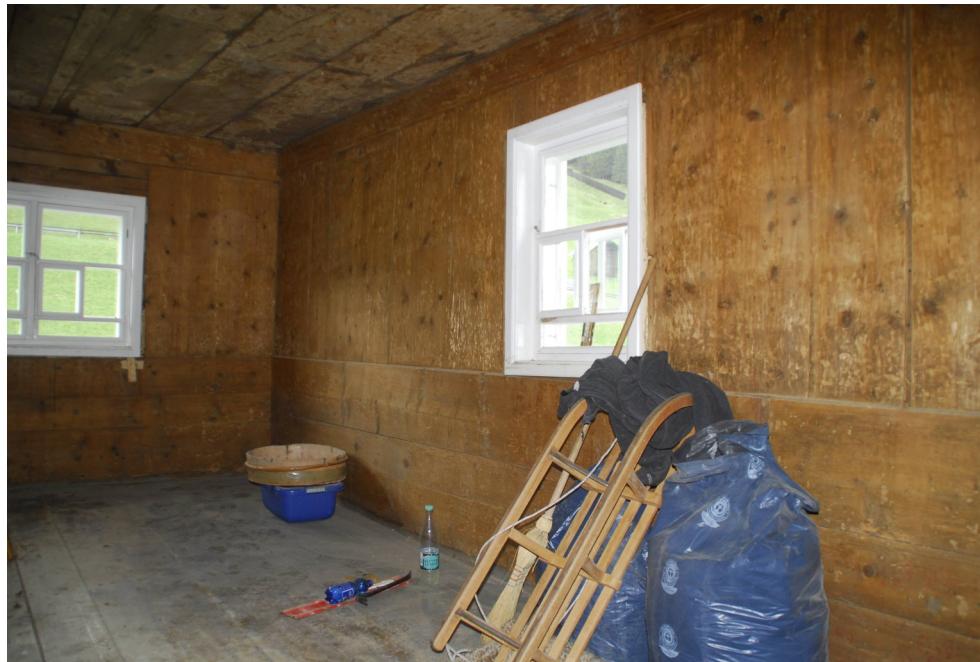
Foto Nr. 092

Ansicht der Nordwand nach der Demontage der Überbauungen. Die mehrfach überklebte Täfersubstanz mit verschiedenen Tapeten wurden bauseitig abgenommen.

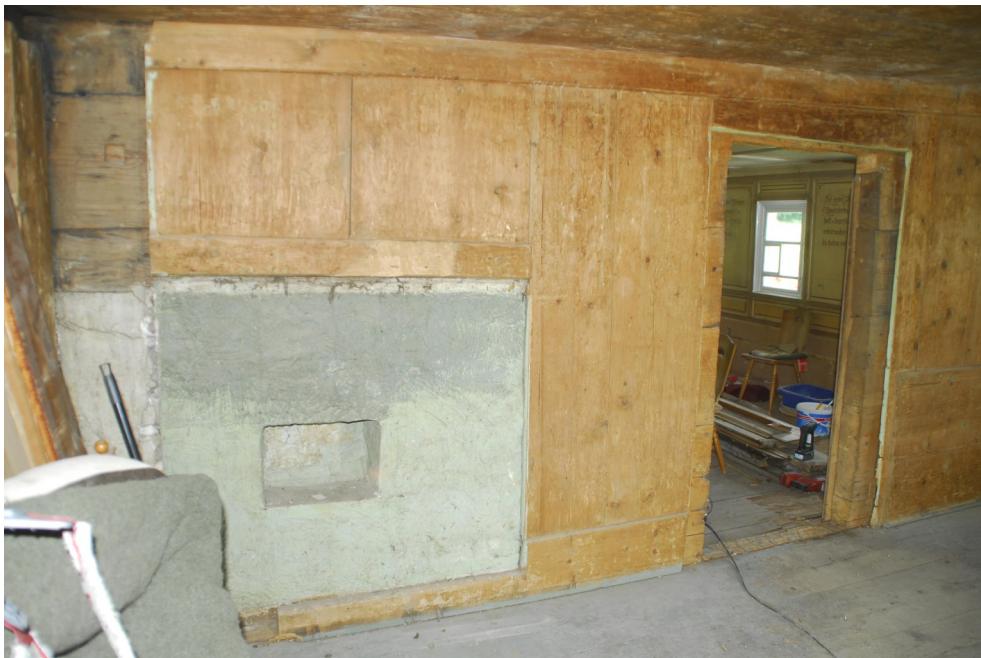
Foto Nr. 093

Der östliche Teil der Südwand nach der Abnahme der Überbauungen und der Tapetenüberklebungen. Auf der östlichen Ecke hatte wohl ein Einbaumöbel gesessen da das Täfer hier einfach aufhörte.

Die verputzte und gekalkte Fläche wurde später mehrfach pigmentiert überfasst.

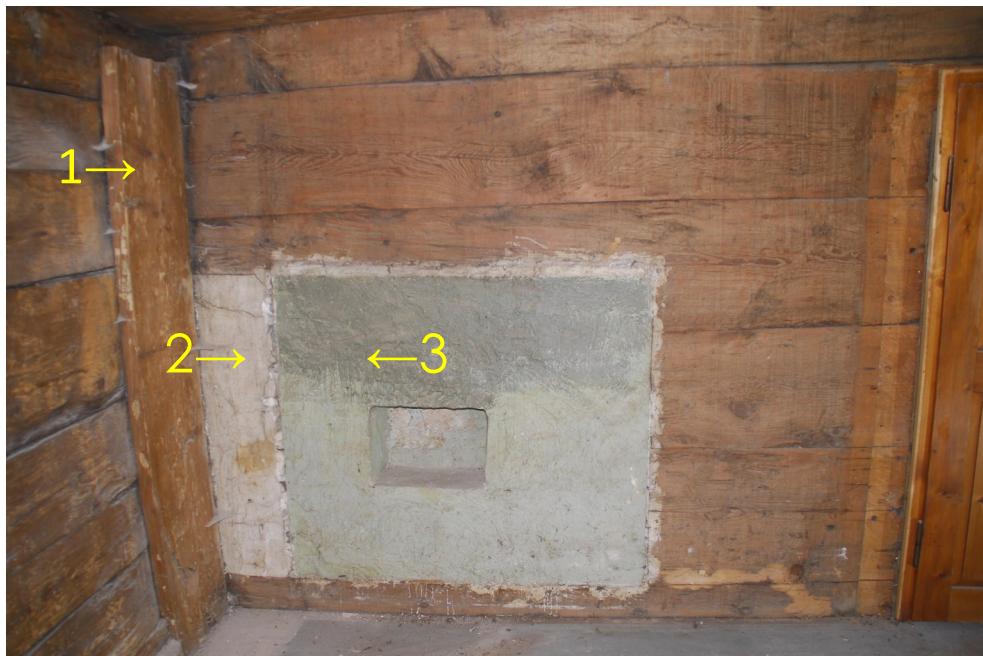
Der östliche Teil der Südwand nach Demontage der Täfelung. Die Blockwand aus der Mitte des 15. Jh. zeigt Balken ohne Fehlstellen. Bei dem Ständerbalken (1) auf der Ostseite lassen sich gut die eingeschobenen Blockbalken erkennen. Hinter der früheren Schranküberbauung zeigt sich noch die geglättete Kalkputzfläche (2) der Rest wurde später mit einem Rieselputz (3) grob überfangen.

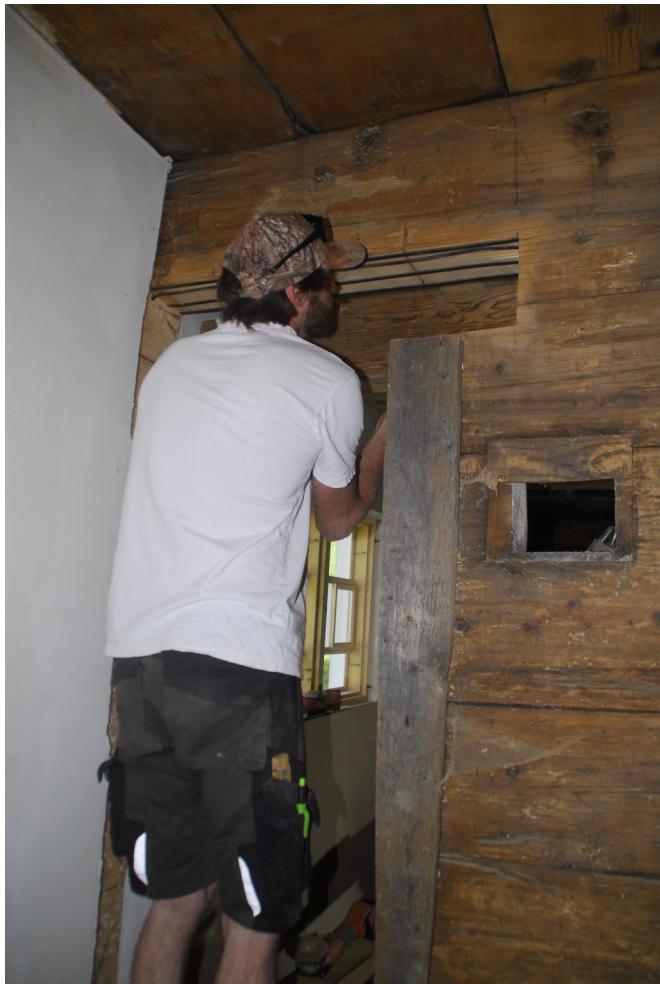
Foto Nr. 097

Nach Fertigstellung der Außenwanddämmung konnte der neue Türsturz zwischen Gaden und Küche auf der Nordecke eingeschnitten werden. Diese Maßnahme schmerzte da hier das kleine bauzeitliche Fensterchen angeschnitten werden musste. Jedoch wollte man auf den Zugang in diesem Bereich nicht verzichten.

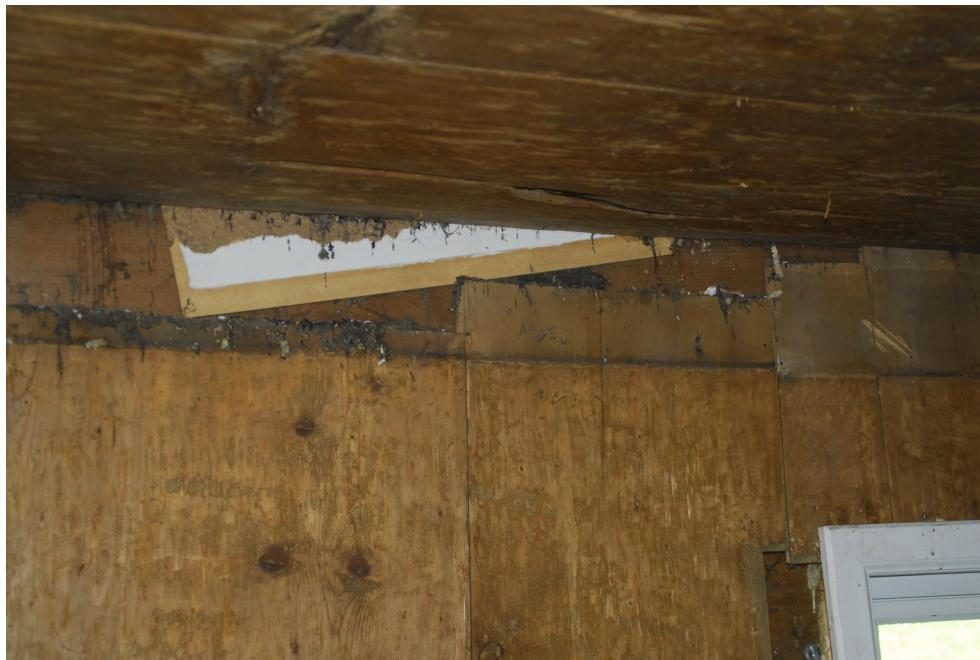
Foto Nr. 101

Detail des oberen Täferabschlusses nach Abnahme des oberen Wand- und Deckenan schluss. Die Täfer wurden nicht in einer Höhe eingebaut dies könnte auch auf eine Zweitverwertung hindeuten, wird jedoch eher an Sparmaßnahmen liegen.

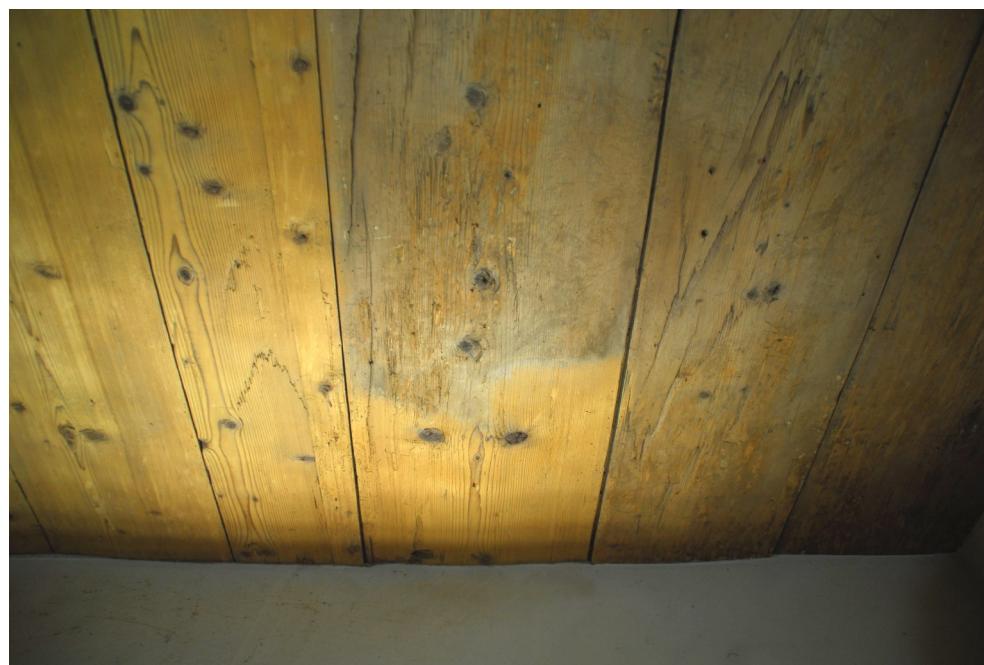
Foto Nr. 104

Das Ergebnis nach der Bearbeitung mit der Nylonbürste.

Anschließend wurde die gesamte Fläche noch mit dem Vakuumwaschverfahren nachgereinigt um auch noch die restlichen Schmutz- und Staubpartikel von der Oberfläche abzunehmen.
