**Dokumentation
der Restaurierung
des Anwesen
Tobelweg 6
in 6992 Hirschegg**

Pos. 1.000 Vorbemerkungen:

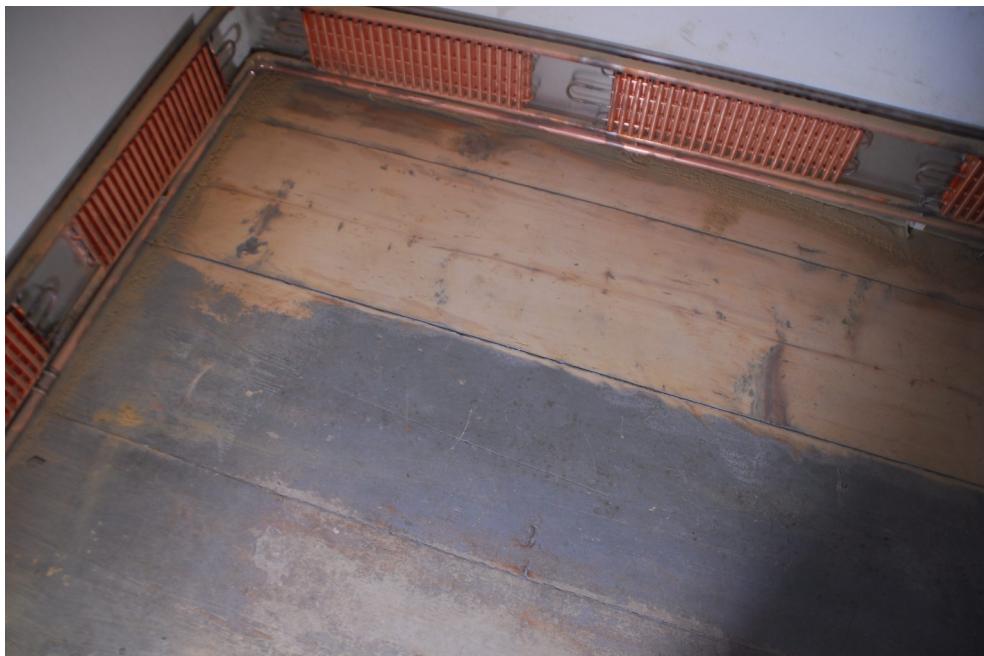
Foto Nr. 105

Die Nordwestliche Bodenecke-
nach Fertigstellung der Außen-
wanddämmung mit Überputz
auf Lehmputzgrundlage.

Beginn der Reinigung der Fuß-
bodendielen. Hier wurde auf
Grund des stark geschädigten
Oberfläche ein händischer
Schliff vorgenommen. Dieser
wurde in zwei Arbeitsgängen
durchgeführt.

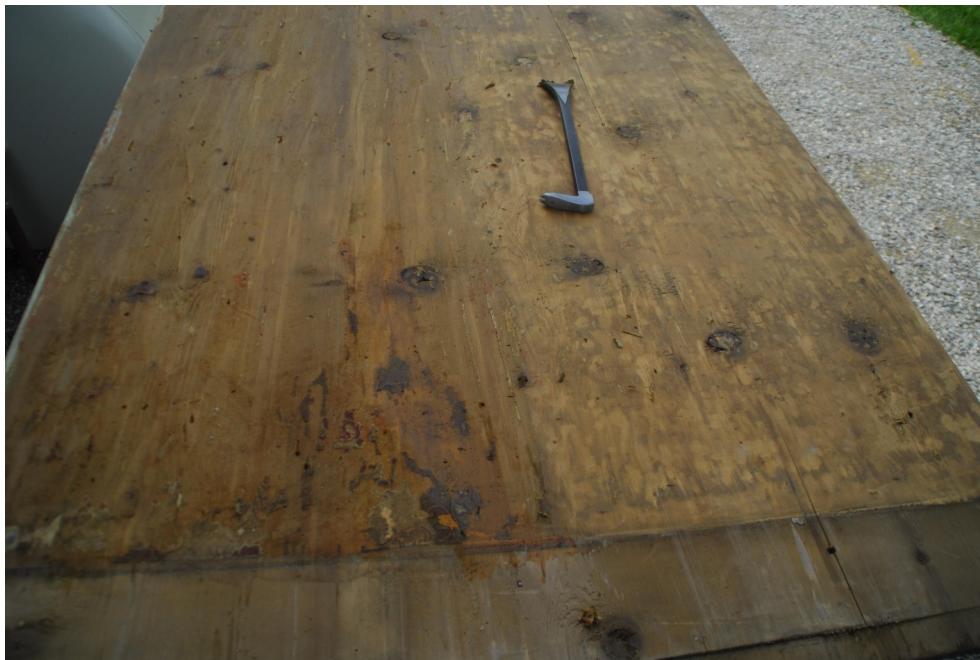
Foto Nr. 107

Eines der Wandtäfer nachdem alle Nägel und Fremdkörper entfernt worden sind. Der Mehlkleister war stark verbräunt und saß fleckig auf der Oberfläche.

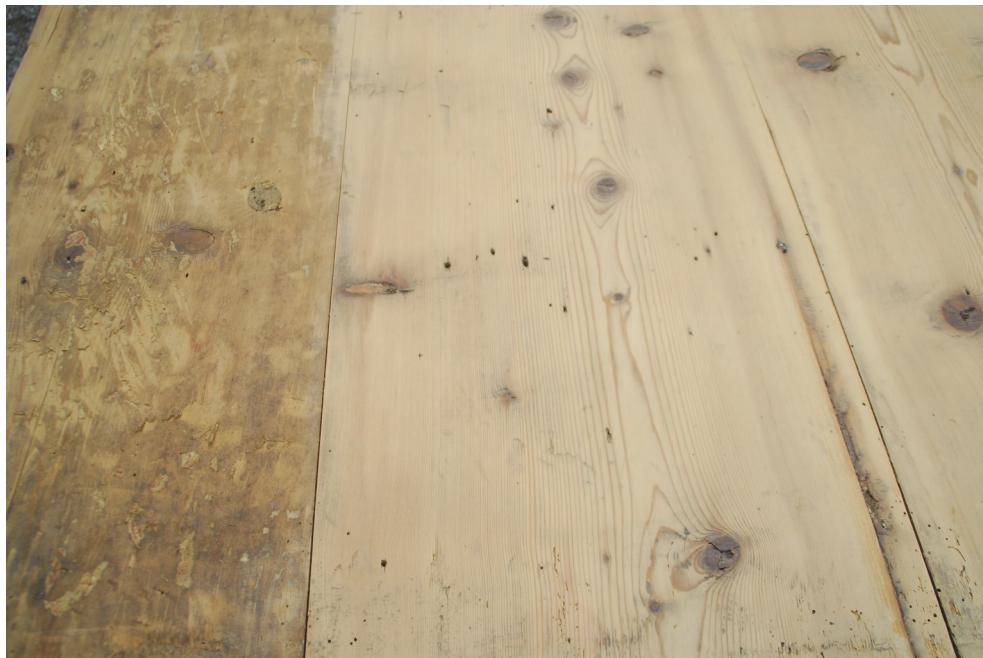
Foto Nr. 109

Detail des Reinigungsergebnisses. Auf der linken Seite zeigen sich die Mehlkleisterverklebungen deutlich.

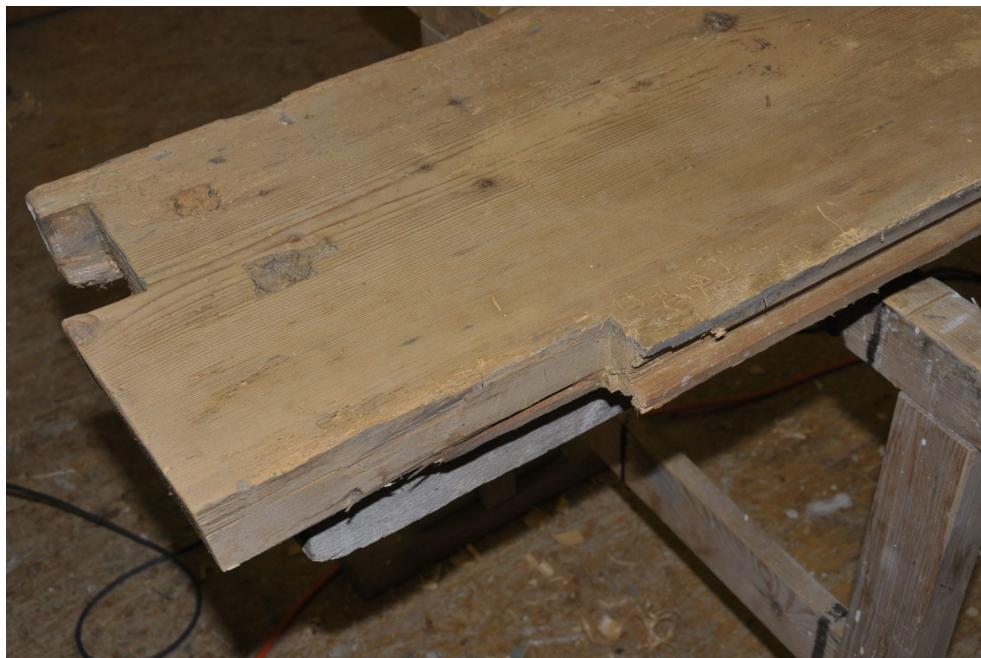
Foto Nr. 112

Eine ältere Ausklinkung die
für den Wiedereinbau wieder
verschlossen werden musste.

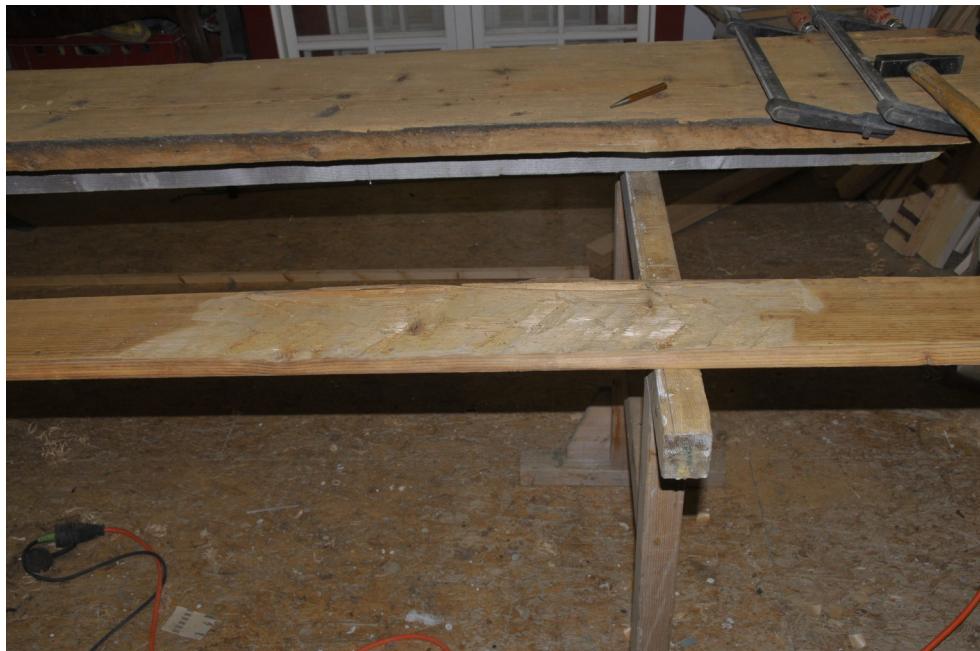
Foto Nr. 115

Die flächig massiv abgebeilte
Oberfläche des Decken–
Wandabschlusses von der Süd–
wand.

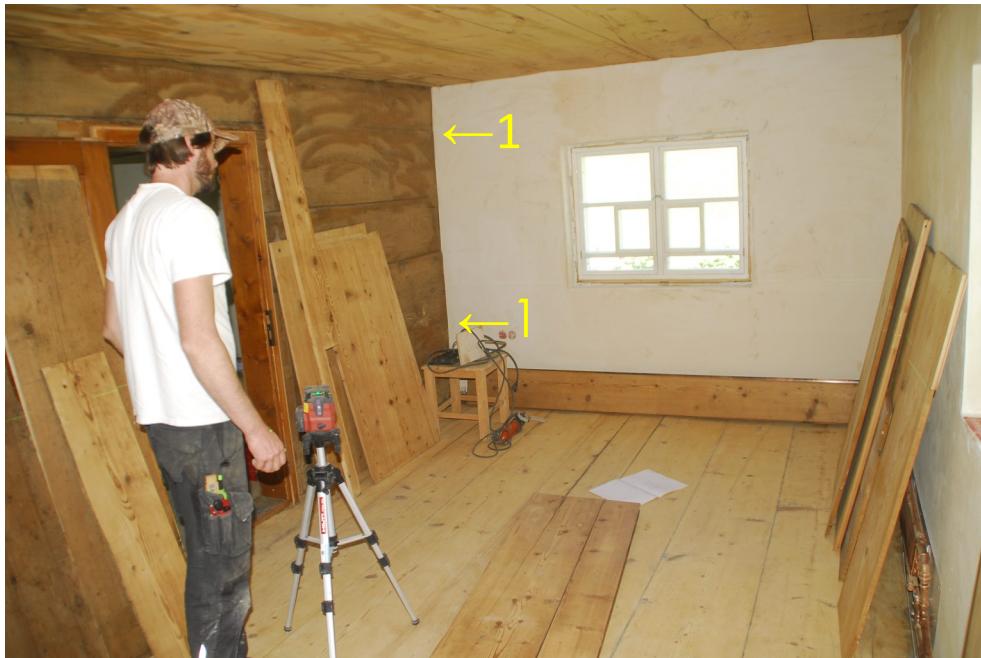
Foto Nr. 117

Nachdem die Außenwanddämmung auf der West und Nordseite mit Lehmverputz fertiggestellt war, konnte mit der Reinigung der Balkenbohlendecke und des Fußbodens begonnen werden. Als auch diese Maßnahme abgeschlossen war wurde mit dem Wiedereinbringen der Wandtäfer begonnen.

Der Eckständerbalken (1) der eigentlich zur fertigen Täferoberfläche gehörte wurde in der Dämmebene Überbaut.

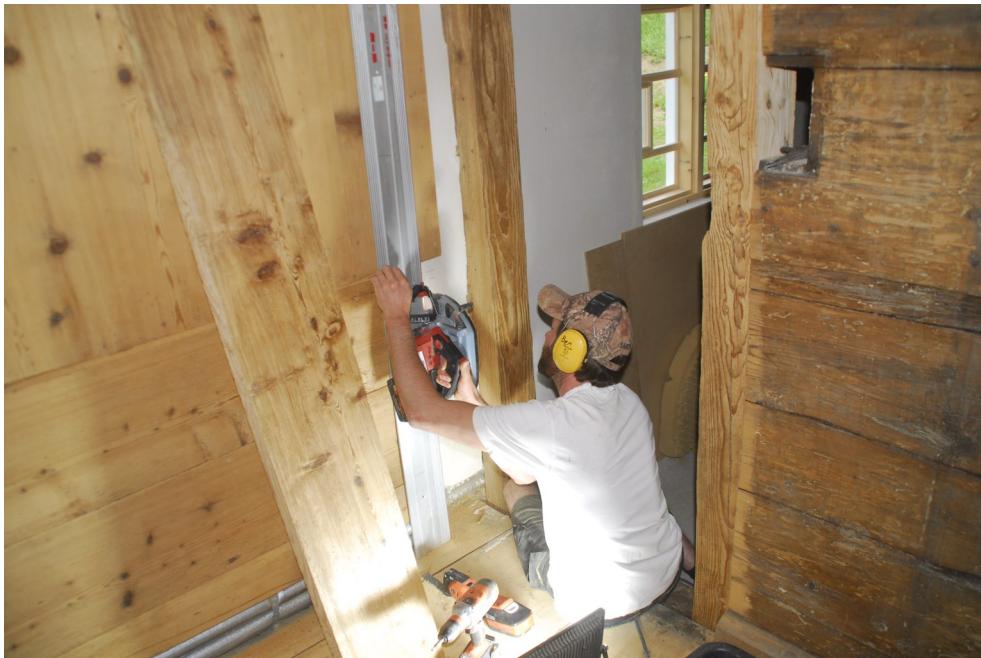
Foto Nr. 121

Die Breitenanpassung der oberen Täferplatten an den zu stellenden Abschlussrahmen der an den Türstock zur Küche eingesetzt werden musste. Dieses Detail war im Bestand nicht mehr vorhanden. Es wurde vermutlich eliminiert als man den neuen Türverbau Mitte des 20 Jh. hier einbaute.

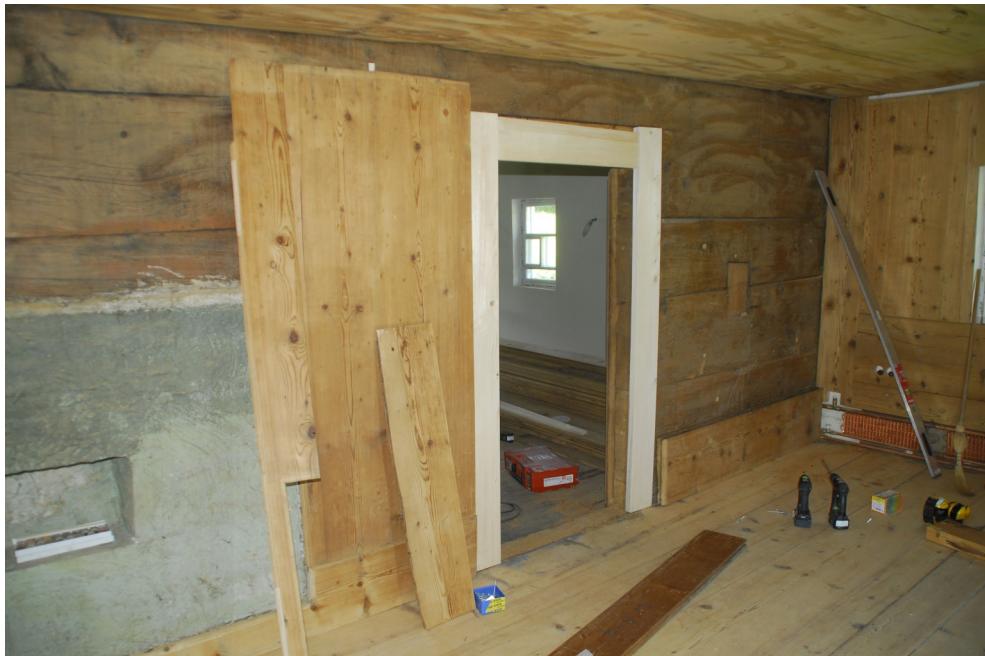
Foto Nr. 125

Der Türstock zur Stube wurde bewusst aus neuem Holz gefertigt da hierfür keine historische Vorlage vorhanden war. Je- doch richteten die Breiten der Hölzer sich nach den Maßen die die Täferplatten der Wandverkleidung vorgaben. Die höhe des Türstocks wurde von der Stubentüre, die in den Hausgang führt, übernommen um hier ein gleiches Erscheinungsbild zu bekommen.

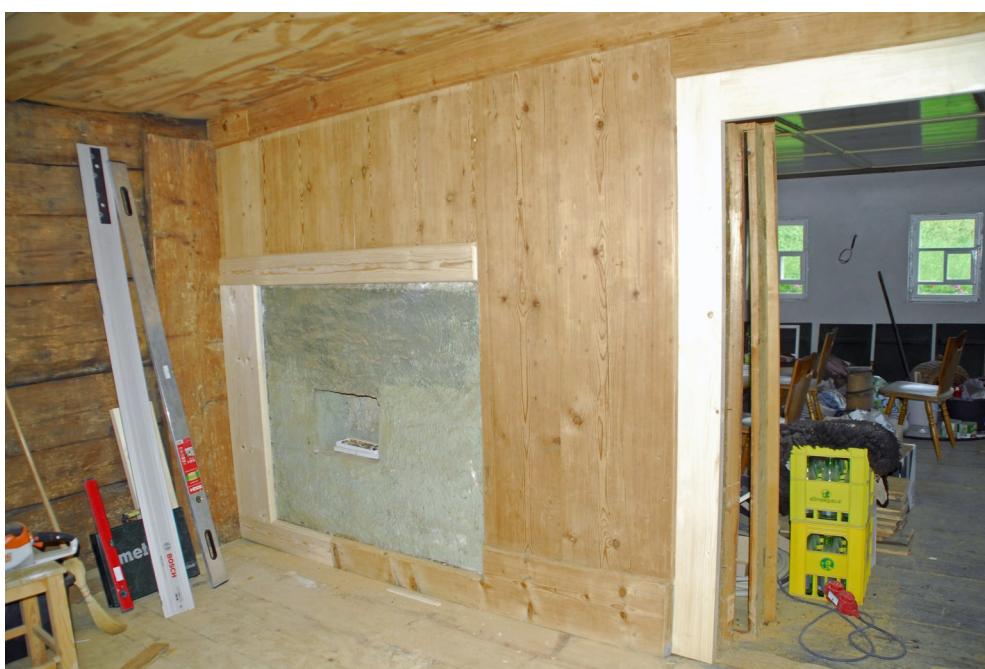
Foto Nr. 126

Die fertige Südwand im östlichen Teil der Wandscheibe. Die Anschlüsse an den östlichen Ständerbalken der Westwand wurde ebenfalls mit neuem Holz ausgeführt. Der ehemals hier gestandene Wandschrank wurde zugunsten der Weiterführung der Wandtäfer nicht wieder rekonstruiert.

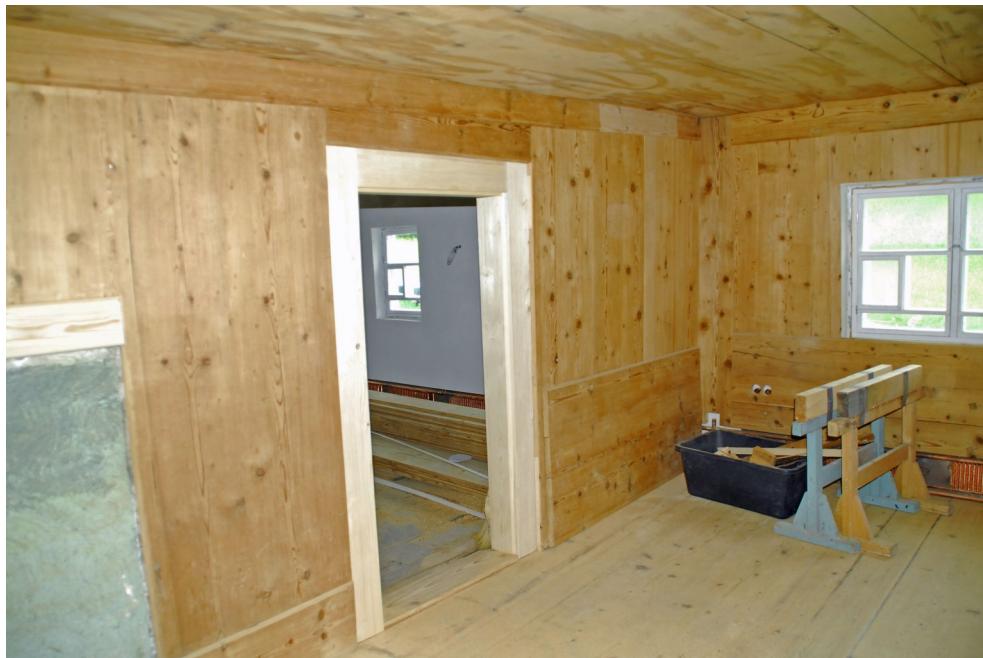
Foto Nr. 127

Der fertige westliche Teil der Südwand. Hier ist der komplette Türstock bereits eingesetzt. Auch der obere Decken-Wandabschluss mit der Einfließung des abgebeilten Bereichs ist bereits versetzt worden.

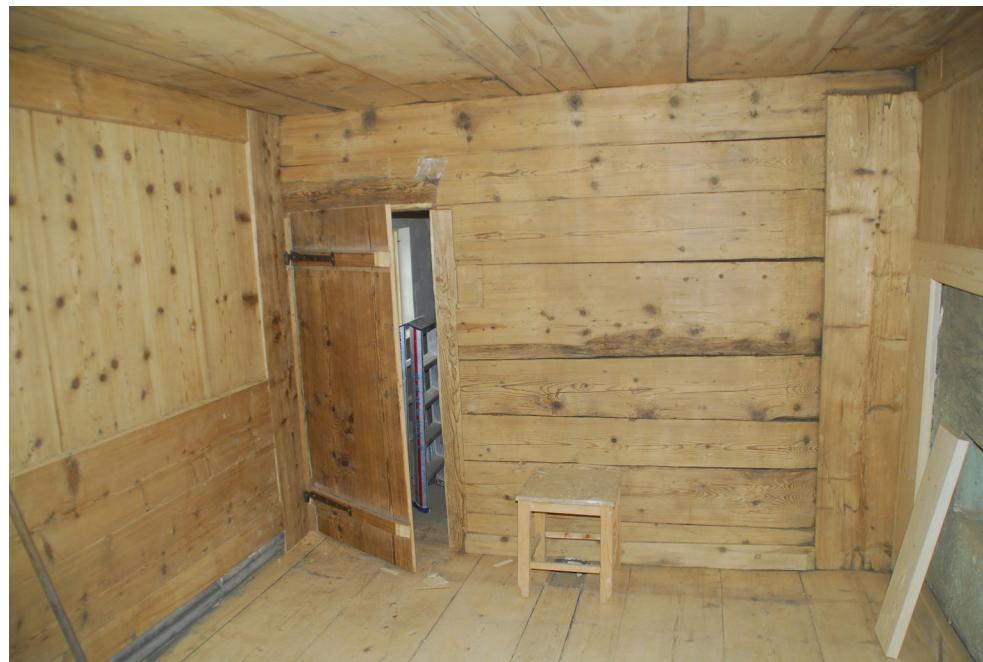
Foto Nr. 128

Die gereinigte Westwand mit eingesetzter Bretttüre die aus dem Bestand stammt. Dieses Türblatt fand sich im Kellergeschoss.

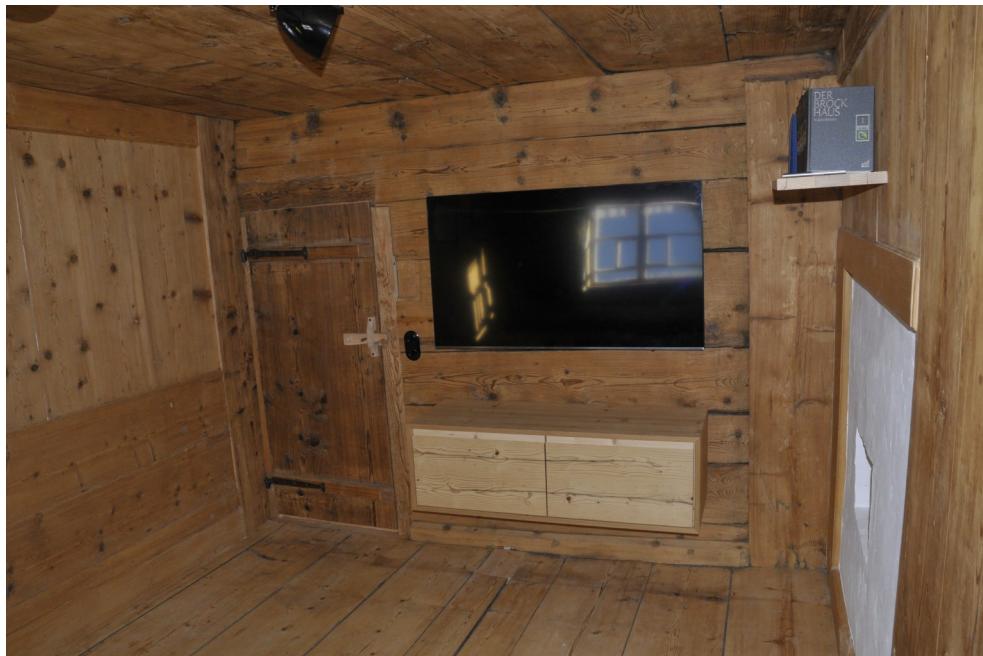
Foto Nr. 129

Die fertige Ostwand mit den
Möbeleinbauten des ausfüh-
renden Tischlers. Auf dem his-
torischen Türblatt zur Küche
wurde ein neues hölzernes
Fallriegelschloss versetzt.

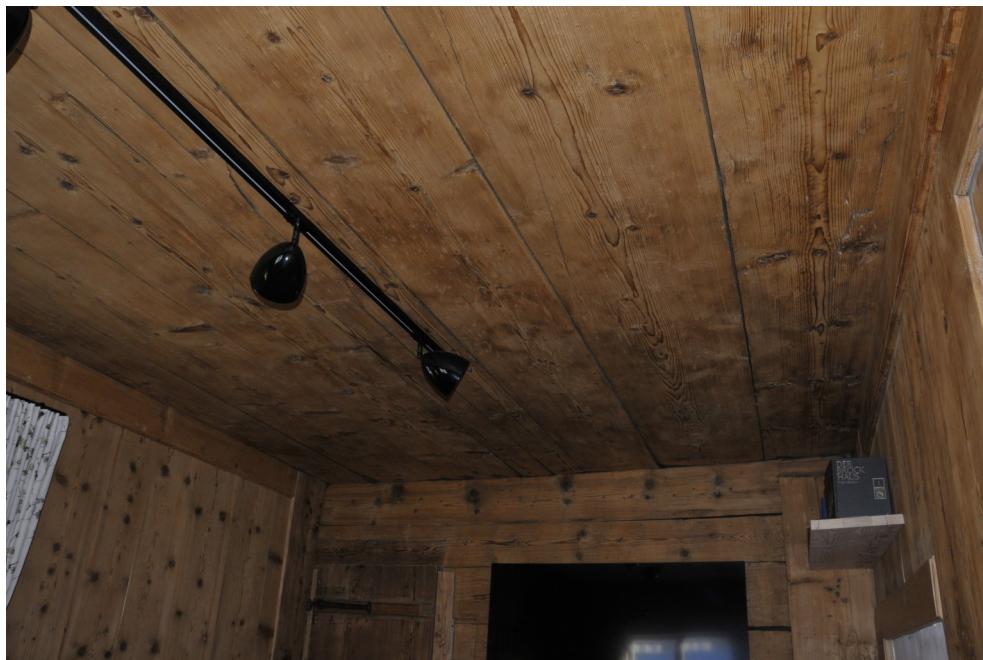
Foto Nr. 130

Die fertige Balkenbohlendecke
nach der Endreinigung und der
Elektroinstallation mit Spot-
lights.

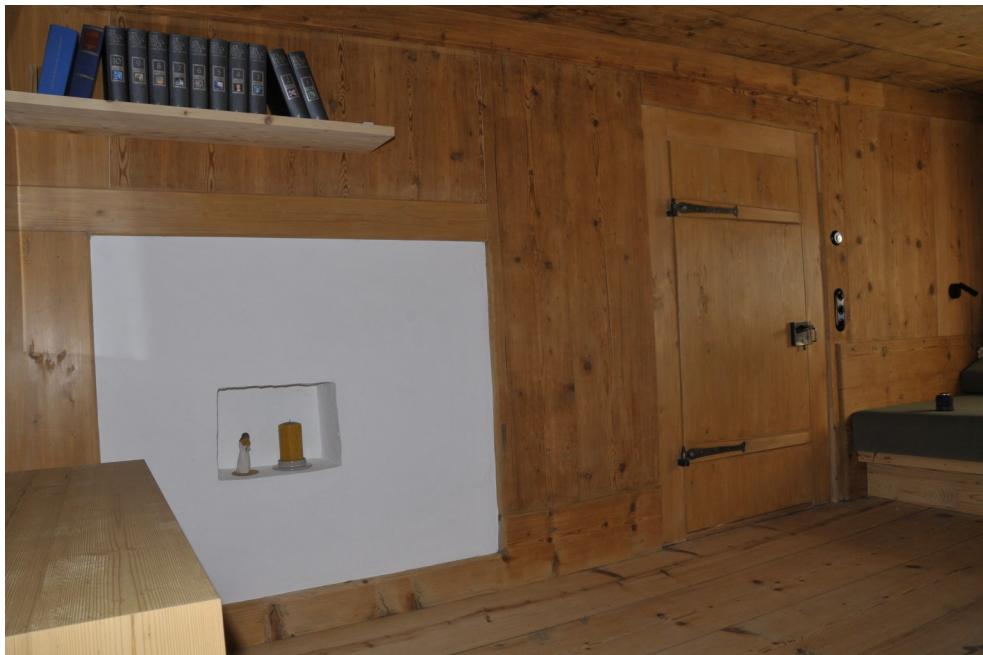
Foto Nr. 131

Die fertiggestellte Südwand.
Die Putzfläche der Kachelofenwand wurde wieder mit
einem Kalkputz nach der Originalfläche rekonstruiert und
mehrfach mit Kalkfarbe überfangen. Die Türanlage zur
Stube wurde wie alle neuen
Hölzer der Umgebungsfarbig-
keit angeglichen.

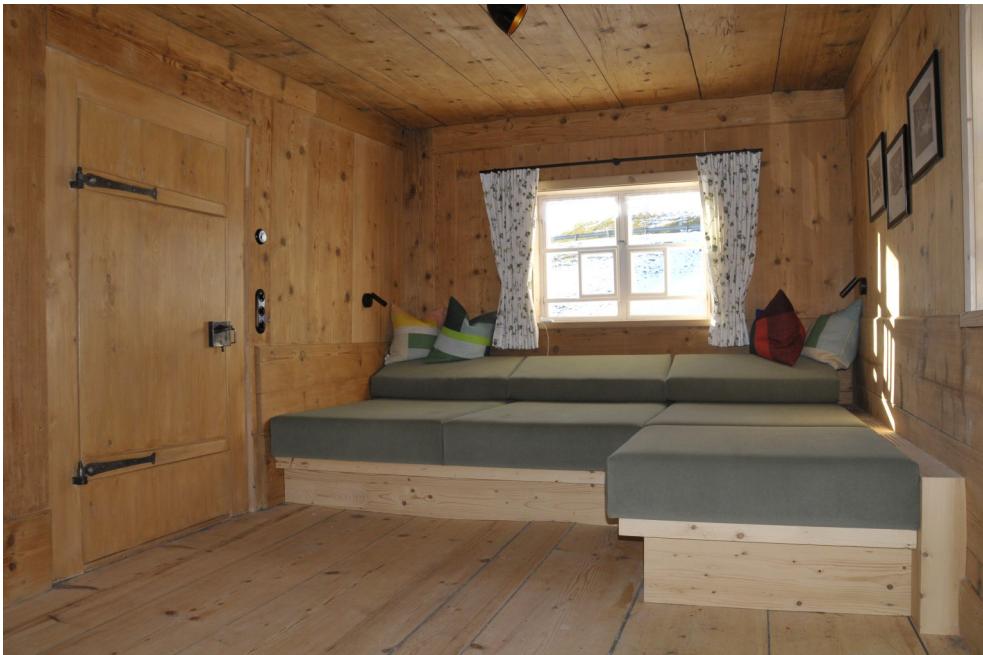
Foto Nr. 132

Die fertiggestellte Westwand
mit den Möbeleinbauten des
am Bau beteiligten Tischlers.

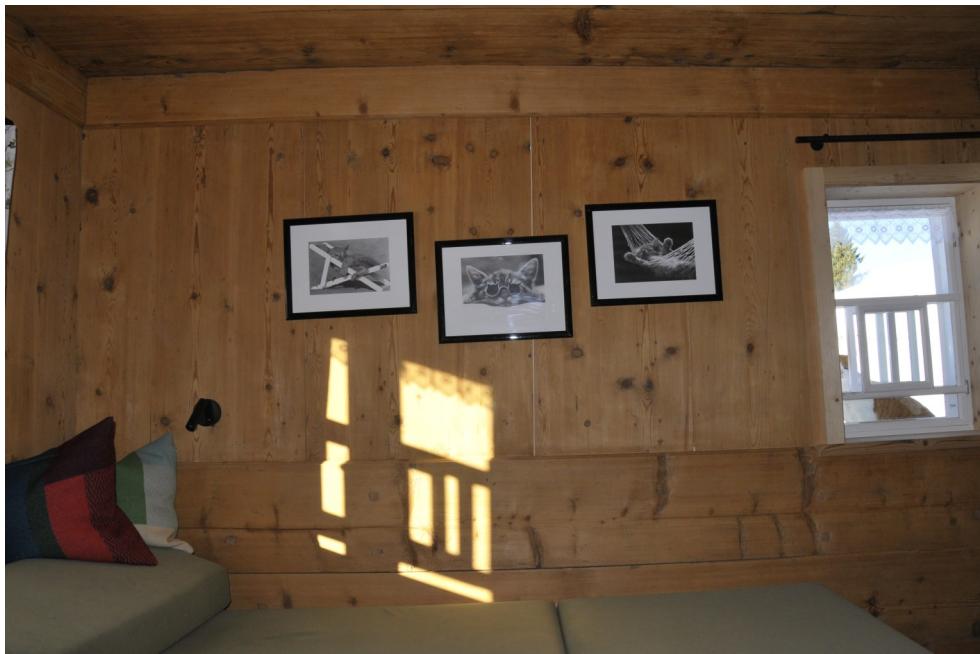
Foto Nr. 133

Der westliche Teil der Nordwand nach der Fertigstellung.

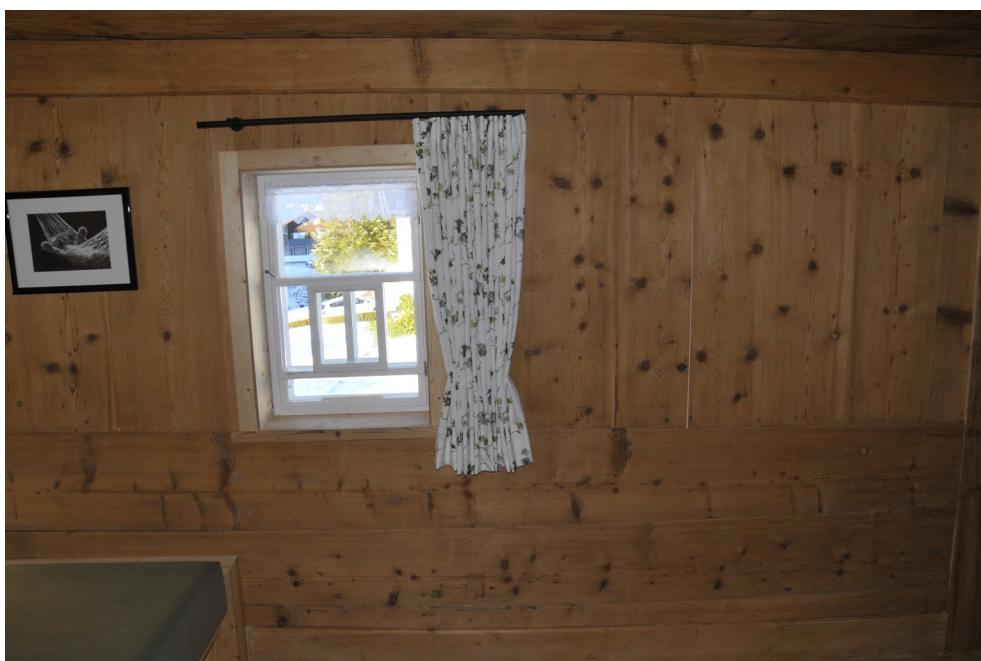
Foto Nr. 134

Der östliche Teil der fertiggestellten Nordwandabwicklung.

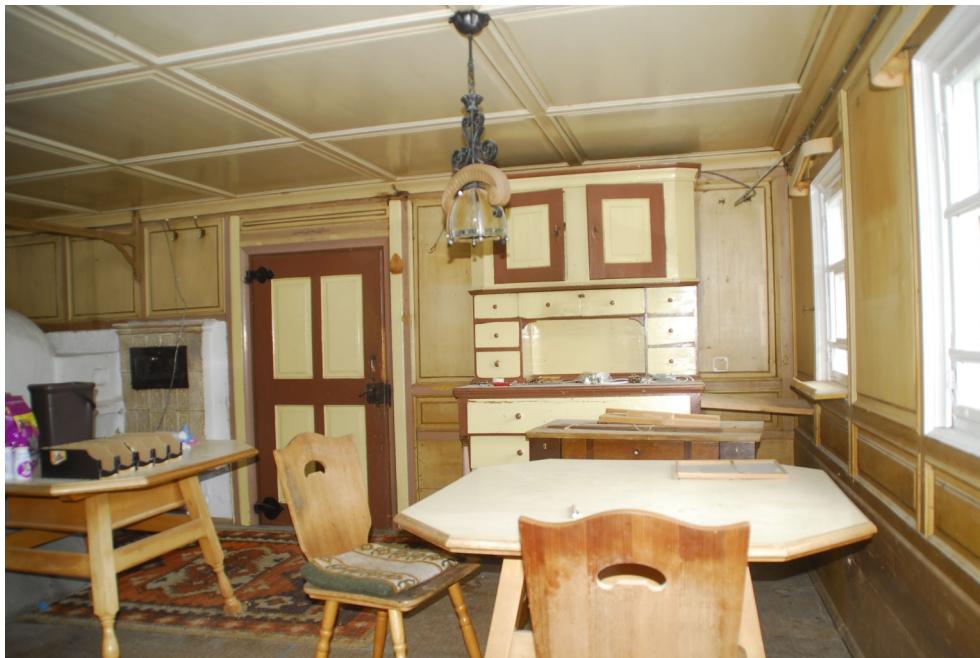
Foto Nr. 135

Der Vorzustand der Ostwand.
Im südlichen Teil der Ostwand
sieht ein Stubenkasten aus der
Zeit nach 1900 gefertigt. Die
Tische und Deckenlampen
lassen auf einen Bewirtungs-
raum schließen.

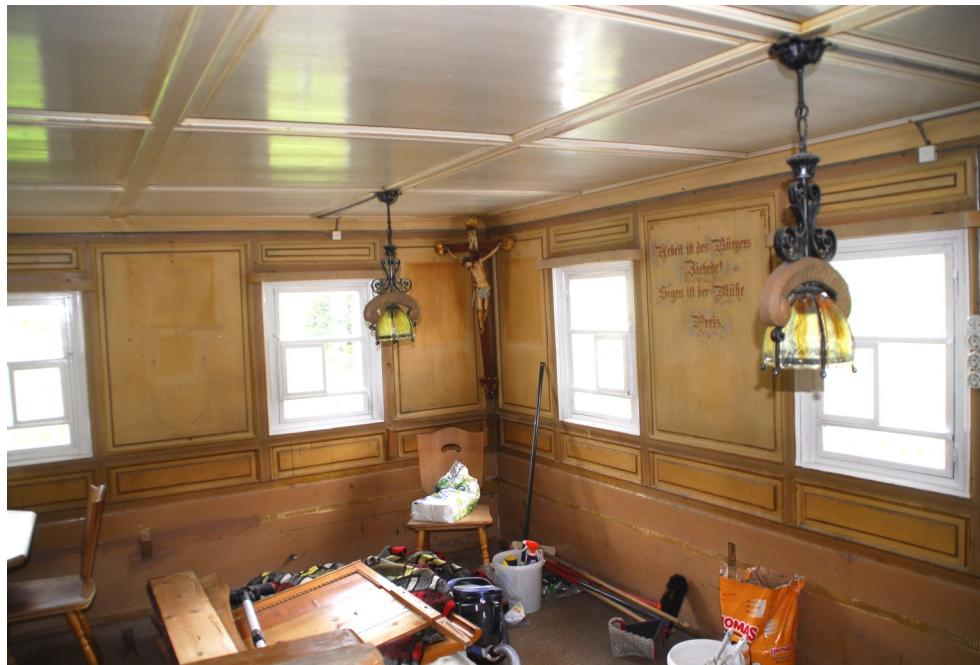
Foto Nr. 136

Der Vorzustand der Südwest-
ecke der Stube. Die Wandtä-
fer zeigen im Brüstungsbe-
reich starke horizontal durch-
laufende Bohlen. Darüber
einen Streifen niedrige Rah-
men—Füllungstäfer und zwi-
schen den Fensteranlagen
große Täfer bis unter die De-
ckenanlage.

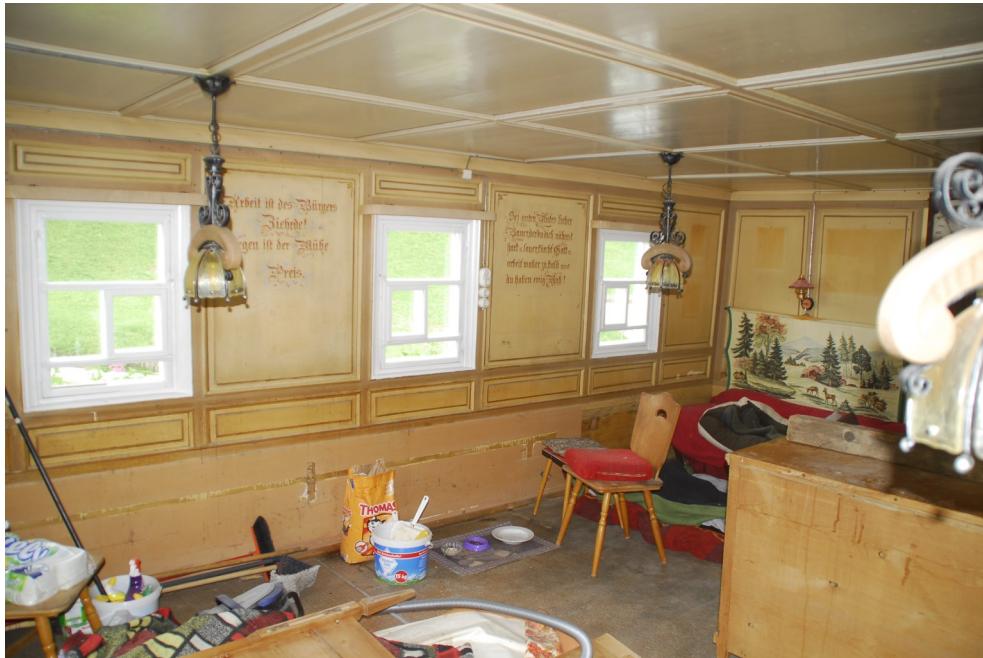
Foto Nr. 137

Die Westwand im Vorzustand.
Die beiden Täferplatten zwischen den Fenstern zeigen
Sinsprüche aus der Zeit der
Renovierung von 1888.

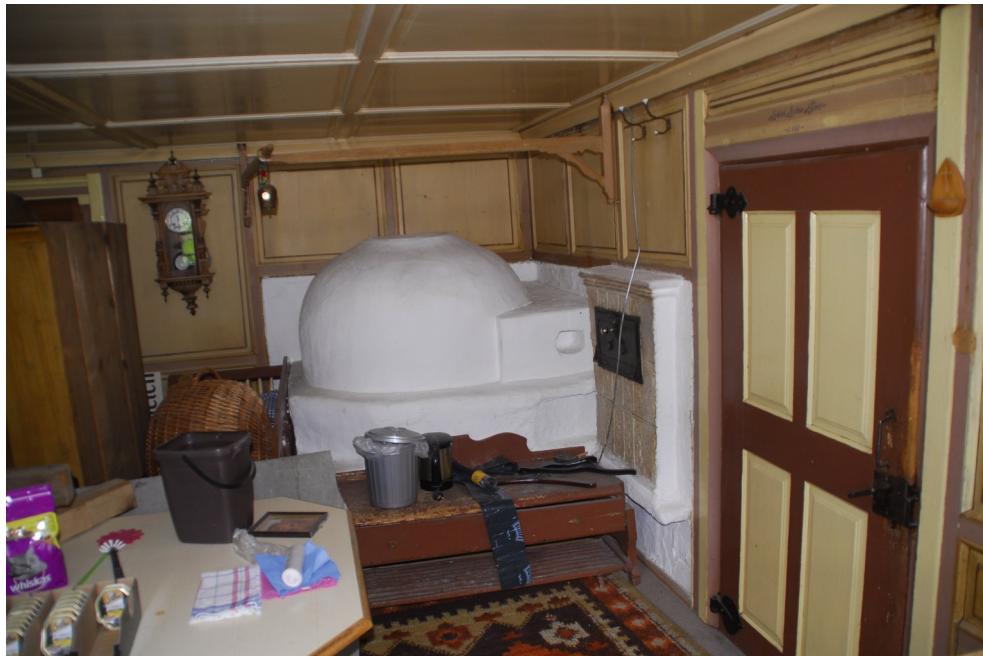
Foto Nr. 139

Vorzustand der Nord-Ostecke.
Der gekalkte Lehmofen dürfte aus der Zeit des ausgehenden 18. Jh. stammen. Er hat im späten 19. Jh. jedoch Veränderungen erfahren. So wurde ein Wärmefach von der Küchenseite aus angeschlossen und mit einer Kachelfront versehen. Auch das Schmiedeeiserne Türchen passt in diese Zeit.

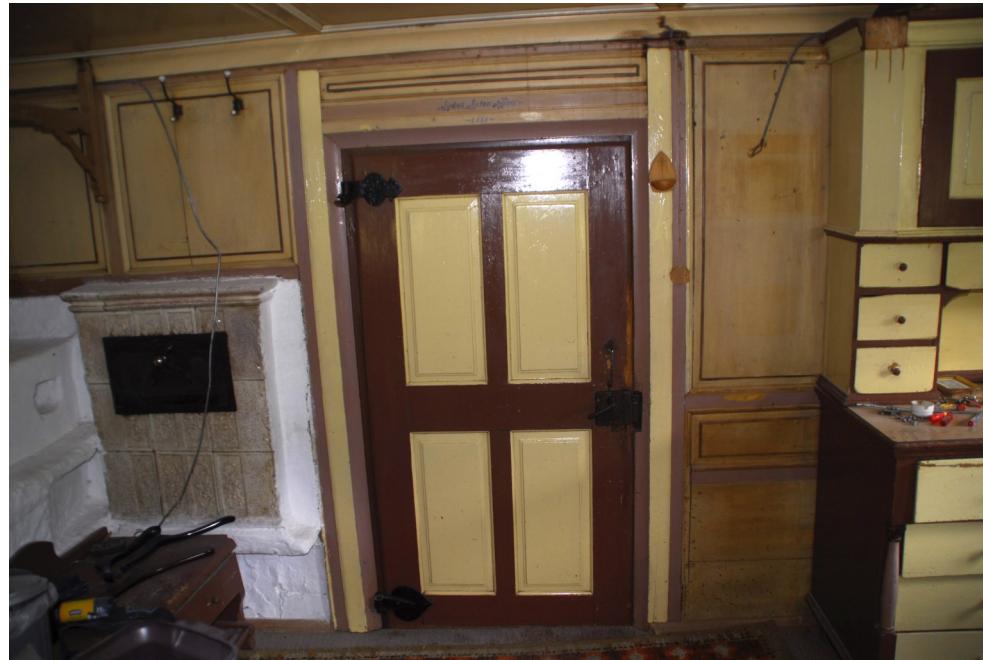
Foto Nr. 140

Vorzustand der Türanlage zum Hausgang. Die barocke überschobene Rahmen und Füllungstäüre wurde auf der Innenseite der Stube mit einer zur Täfelung passenden Aufdoppelung überbaut und mehrfach deckend überfasst.

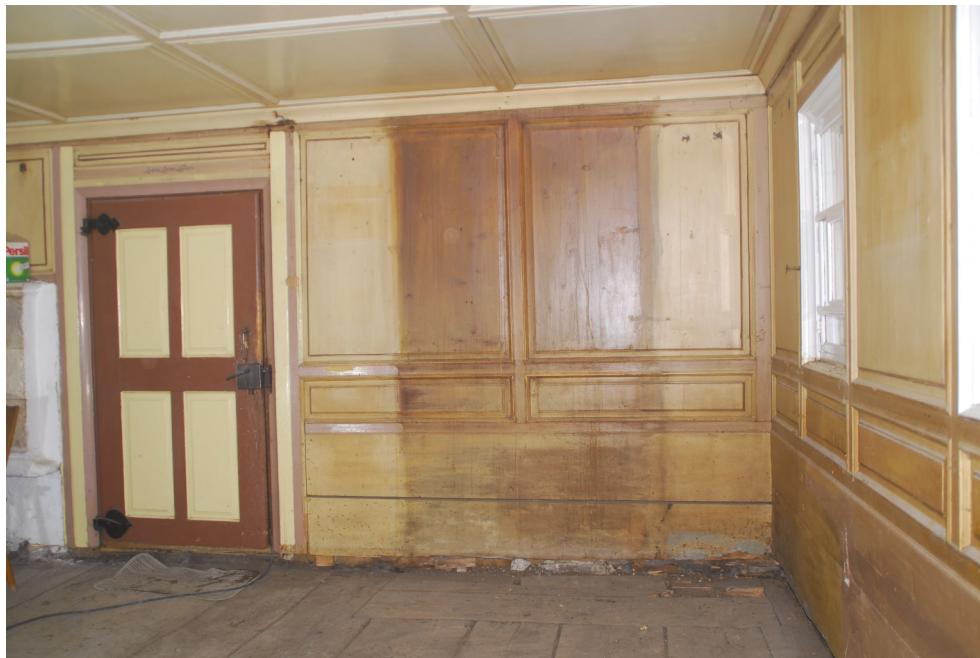
Foto Nr. 141

Der südliche Teil der Ostwand nach dem Freiräumen der Stube. Hinter dem Stubenkas-ten hat sich eine dicke Niko-tinablagerung auf dem ge-fassten Täfer festgesetzt.

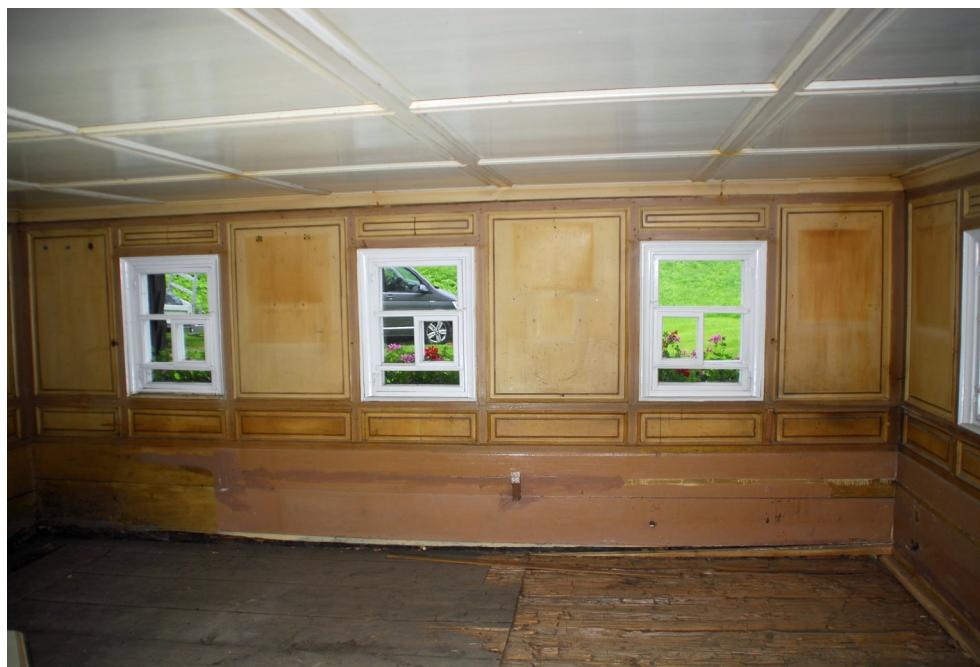
Foto Nr. 142

Die Südwand zeigt ebenfalls starke Nikotin Verbräuun-gen auf den Täferflächen. Der untere Brüstungsbereich wurde zusätzlich mit einer Kunstharsfarbe überfangen.

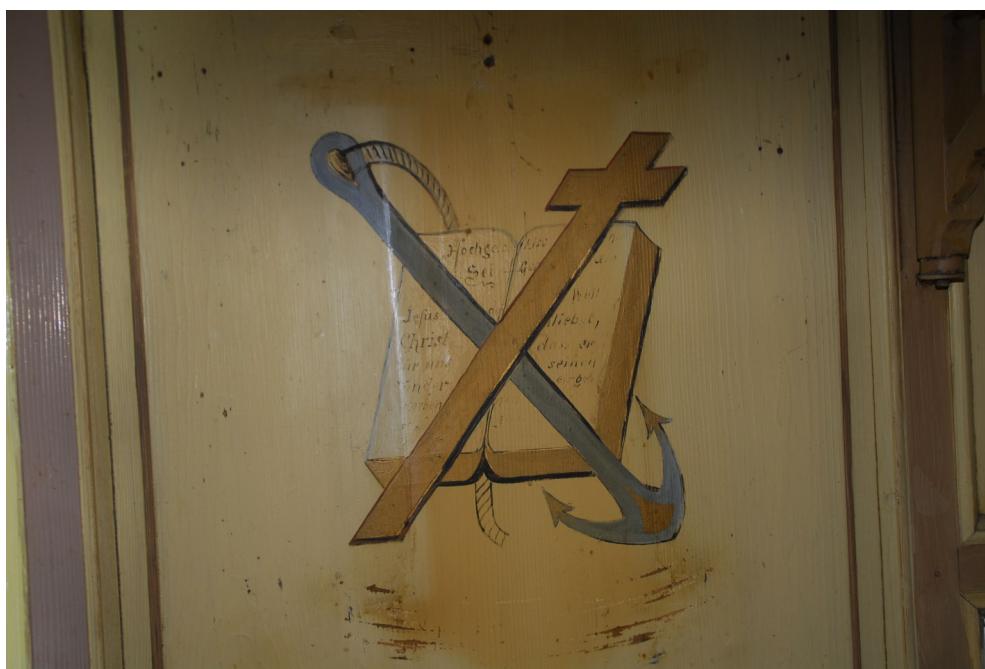
Foto Nr. 146

In die gleiche Kategorie müssen religiöse Symbole gesehen werden. Symbole die den heutigen Menschen nicht mehr zugänglich sind, waren für die damalige Bevölkerung ein wichtiger Halt um mit schweren Lebenslagen umgehen zu können. Kreuz und Anker verweisen auf den Bibeltext Hebräer Kap.6 : 19 ... Hoffnung als Anker für die Seele...

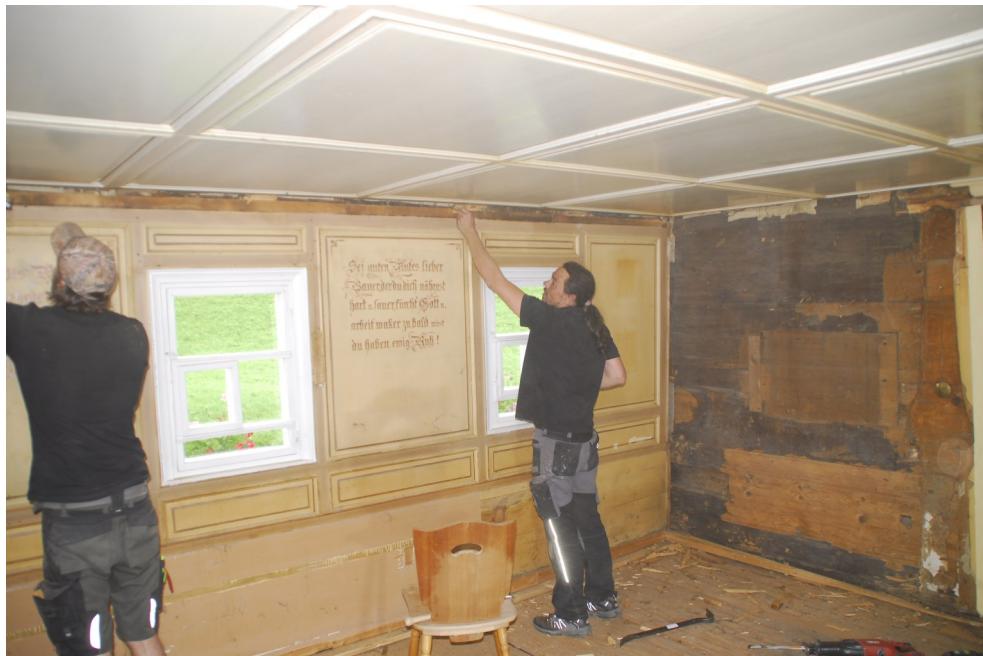
Foto Nr. 147

Beginn der Demontage der Wandtäfer. Hierzu wurden alle einzelnen Bauteile sauber kartiert und Nummeriert. Hier wird gerade das Decken—Wandprofil auf der Westseite abgenommen. Auf der Nordseite ist bereits die komplette Vertäfelung entfernt worden.

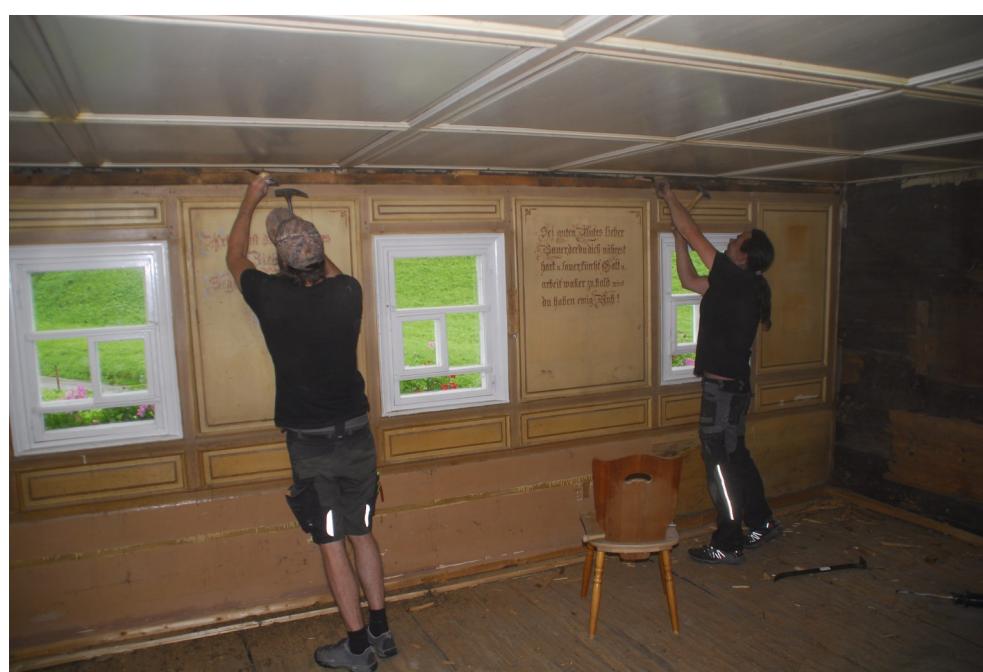
Foto Nr. 148

Wie oben.

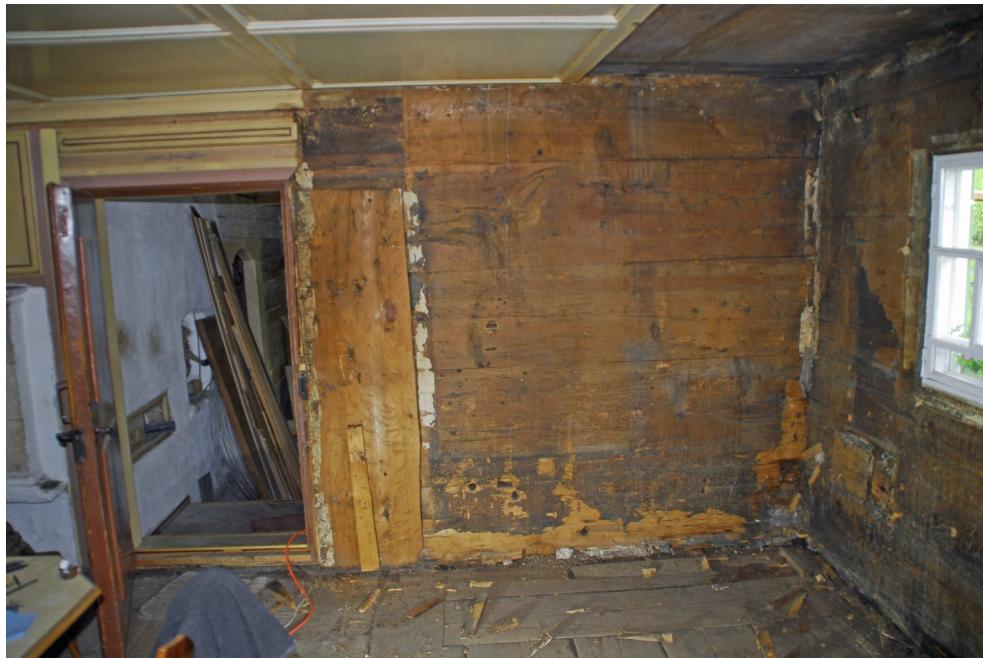
Foto Nr. 149

Die SO Ecke nach der Abnahme der Wandtäfer. Hier zeigt sich auf der Ostwand ein flächig abgebeilter breiter Ständerbalken. Dieser wurde zur Zeit der Einbringung des Rahmen und Füllungstäfers auf das Niveau der restlichen Balkenstärke reduziert. Hat hierdurch jedoch kaum noch statische Wirkung auf die liegenden Blockbalken

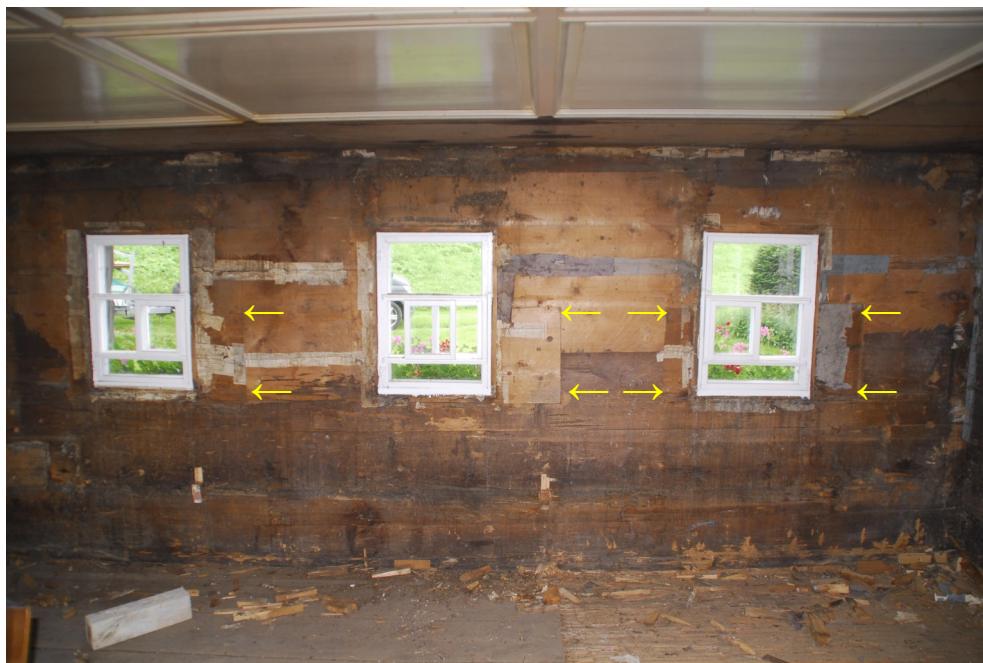
Foto Nr. 150

Die Südwand nach der Abnahme der Täfer. Die markierten Stellen lassen die ehemalige Fensteröffnungsgröße erkennen die bauzeitlich hier vorhanden waren. Bei den Holzeinfügungen dieser Bereiche handelt es sich um beidseitig in die Blockbalkenwand eingefügte Ständerhölzer. Diese verhinderten ein Zusammen sacken der Fensteröffnung durch Schwunderscheinungen in den horizontalen Balkenlagen.

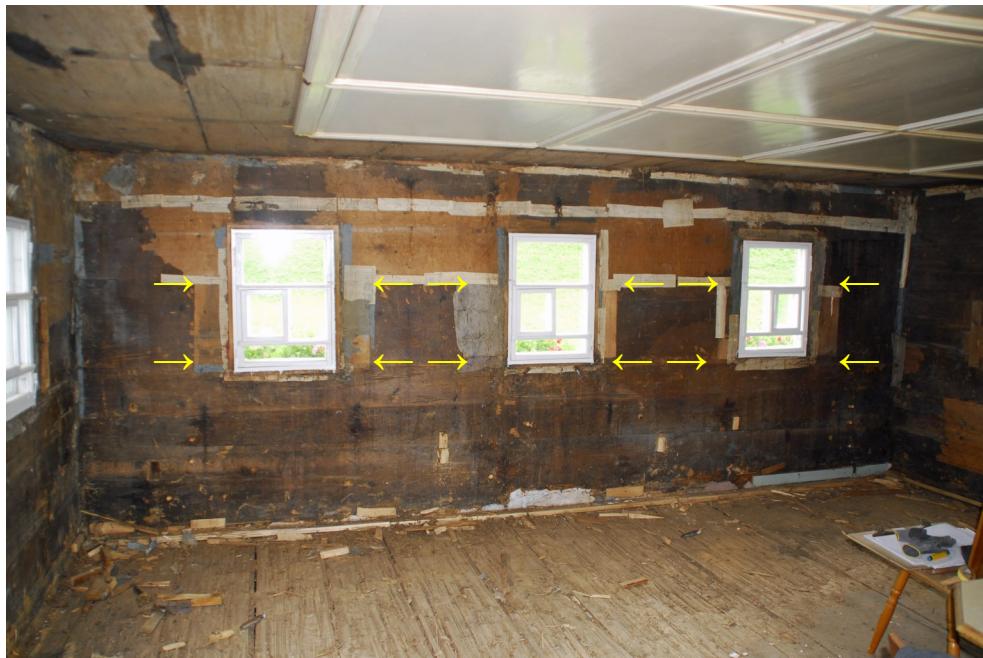
Foto Nr. 151

Die Westwand zeigt genau die selben Spuren wesentlich kleinerer Fensteranlagen mit den eingesetzten Ständerhölzern. Die ursprüngliche Öffnungsgröße lässt sich hierdurch leider nicht genau bestimmen, nur die Höhe lässt sich eingrenzen.

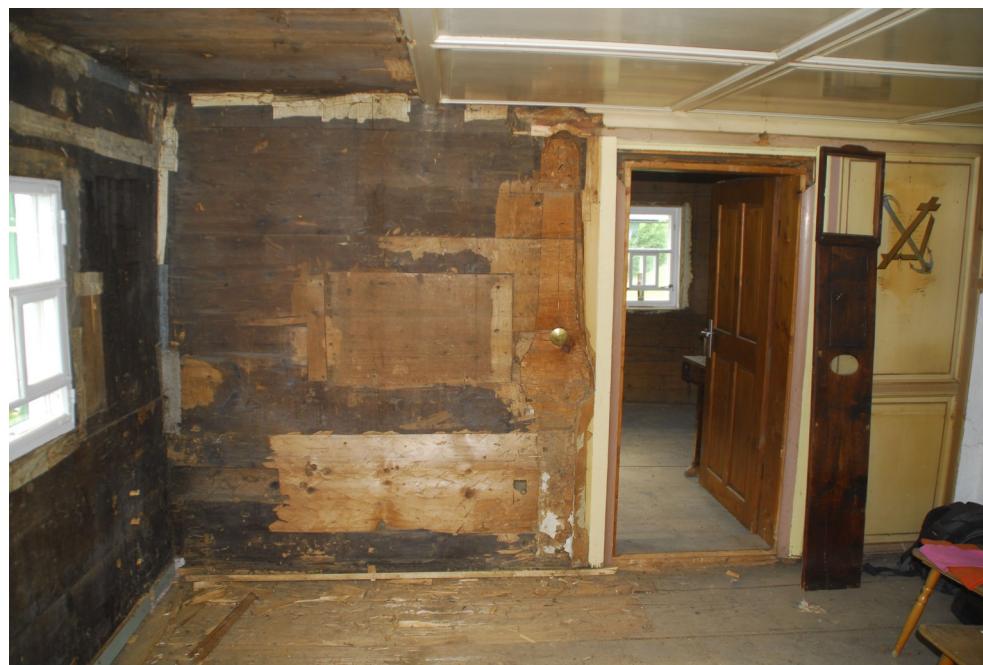
Foto Nr. 152

Die Nordwand nach der Abnahme der Vertäfelung in der NW Ecke. Auch dieser Teil musste aus dem Bestand genommen werden um die erste Reihe der Deckentäfer auf den Außenwänden abnehmen zu können. Dies wurde nötig weil die Außenwanddämmung sonst nicht aufgebracht werden konnte.

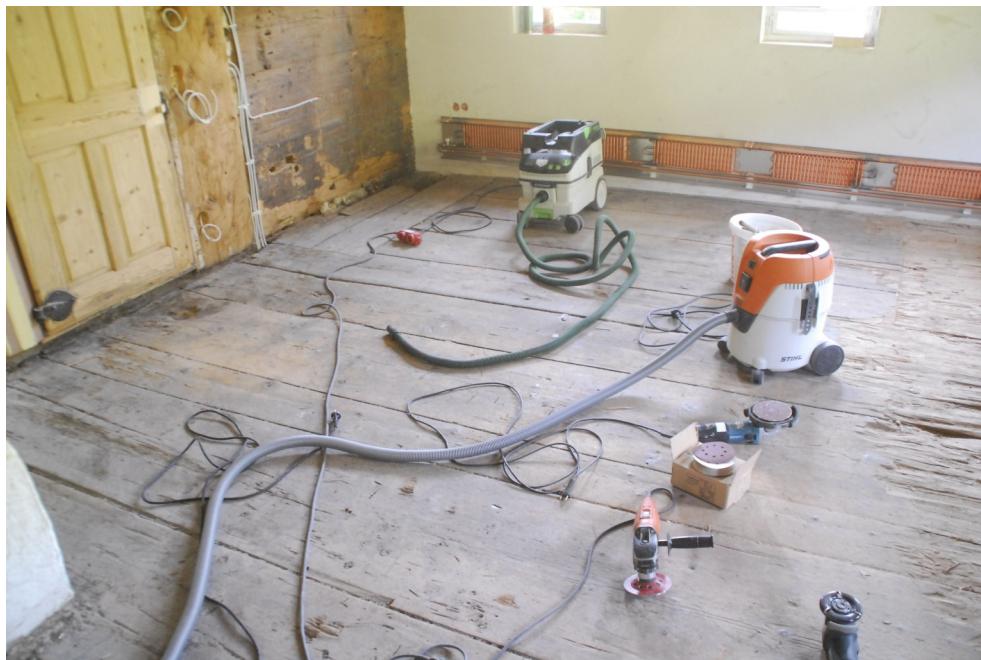
Foto Nr. 153

Beginn der Arbeiten an den Balkenbohlen des bauzeitlichen Fußbodens in der Stube.
Hier die SO Ecke des Raums.
