**Dokumentation
der Restaurierung
des Anwesen
Tobelweg 6
in 6992 Hirschegg**

Pos. 1.000 Vorbemerkungen:

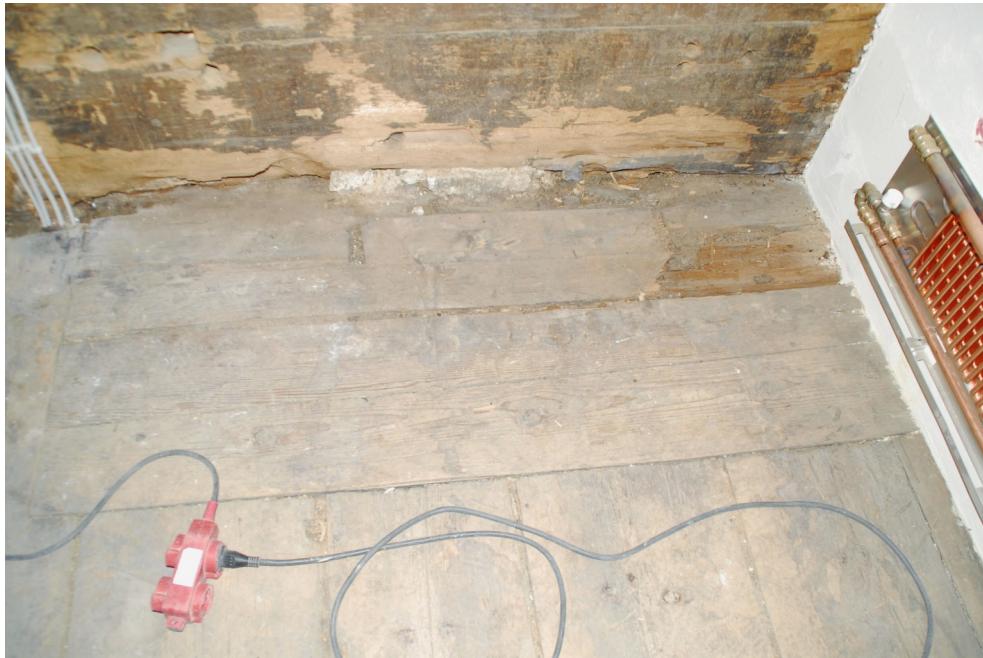
Foto Nr. 155

Die unmittelbare SO Ecke.
Auch hier zeigen sich größere
Faulstellen und Absplitterungen
im Bodenbereich der
Stubenkastenecke.

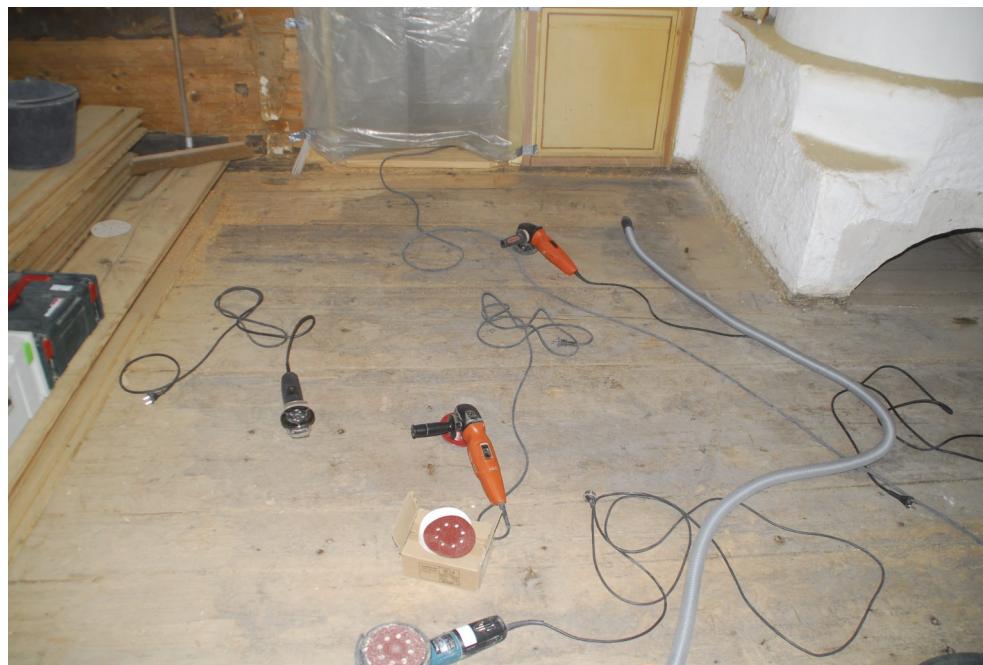
Foto Nr. 156

Anfang der Reduzierungsarbeiten an der Bodenoberfläche. Mit dem Bauherrn konnte abgesprochen werden,
dass dieser bauzeitliche Boden als Laufbelag wieder hergestellt werden sollte. Dies stellt eine seltene Möglichkeit dar einen ca. 600 Jahre alten Bodenbelag wieder zu reaktivieren und wieder sichtbar zu machen.

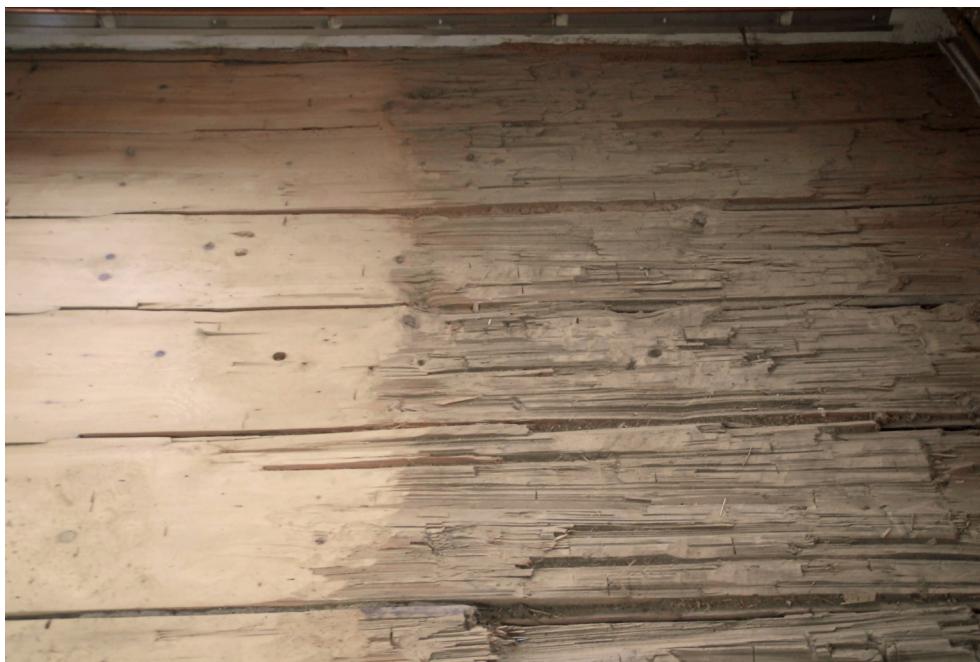
Foto Nr. 157

Ca. 2 m auf der gesamten westlichen Hälfte des Raums war die komplette Bodenoberfläche massiv abgebaut worden. Hierdurch versuchte man einen gewissen Höhenausgleich zu erreichen bevor man einen neuen Bodenbelag darüber legte.

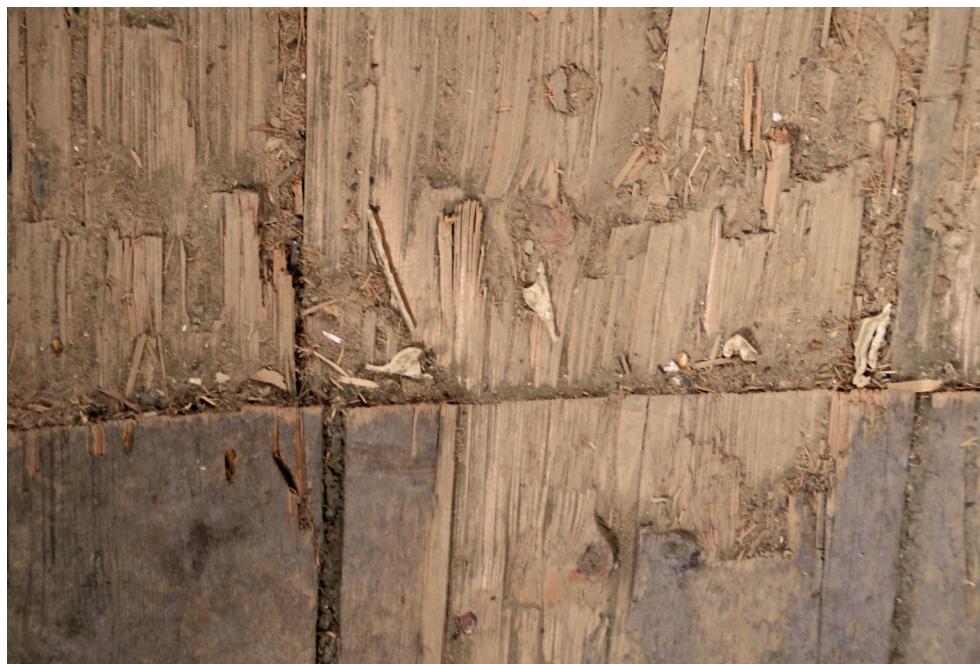
Foto Nr. 158

Detail der Kante an der man angefangen hatte das Bodenniveau zu reduzieren. Diese Eingriffe wurden ohne Rücksicht auf die historische Substanz ausgeführt und stellen einen brachialen Eingriff in die Substanz dar.

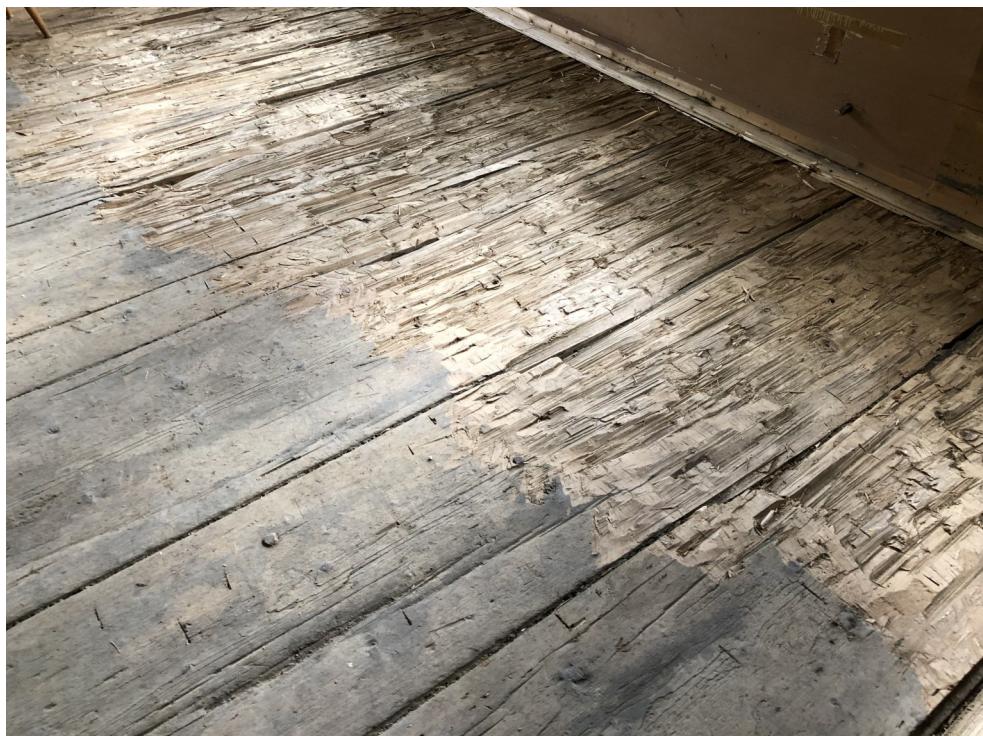
Foto Nr. 159

Die abgebeilte Fläche in der Gesamtansicht.

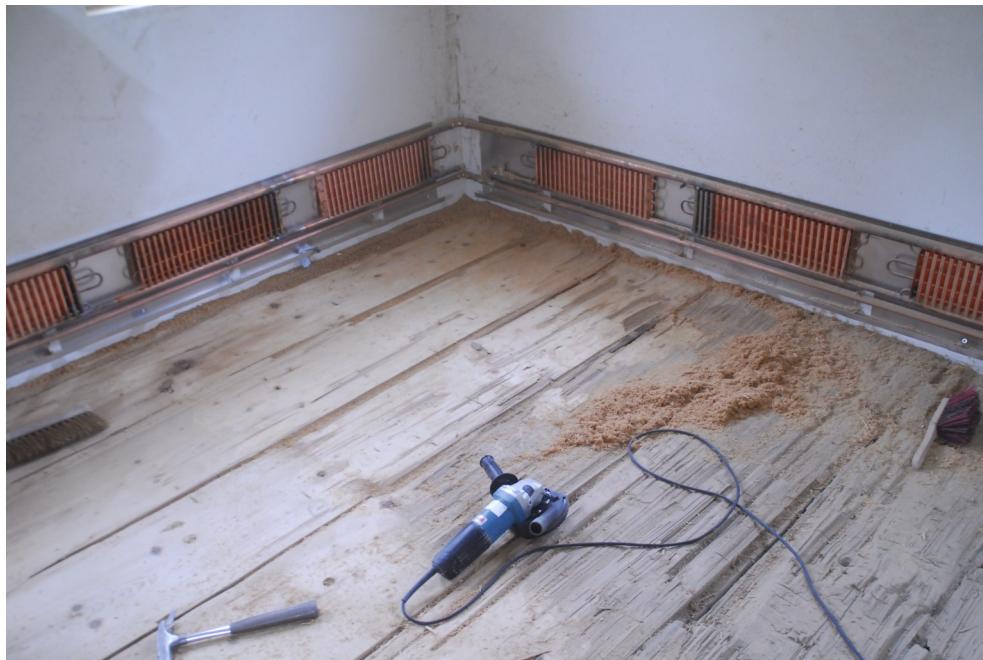
Foto Nr. 161

Hier zeigt sich die abgebeilte Fläche während der Reduktion der splittrigen Oberfläche. Hierzu wurde eine kleine Handfräse eingesetzt um den noch intakten Bohlenverlauf nachzuvollziehen.

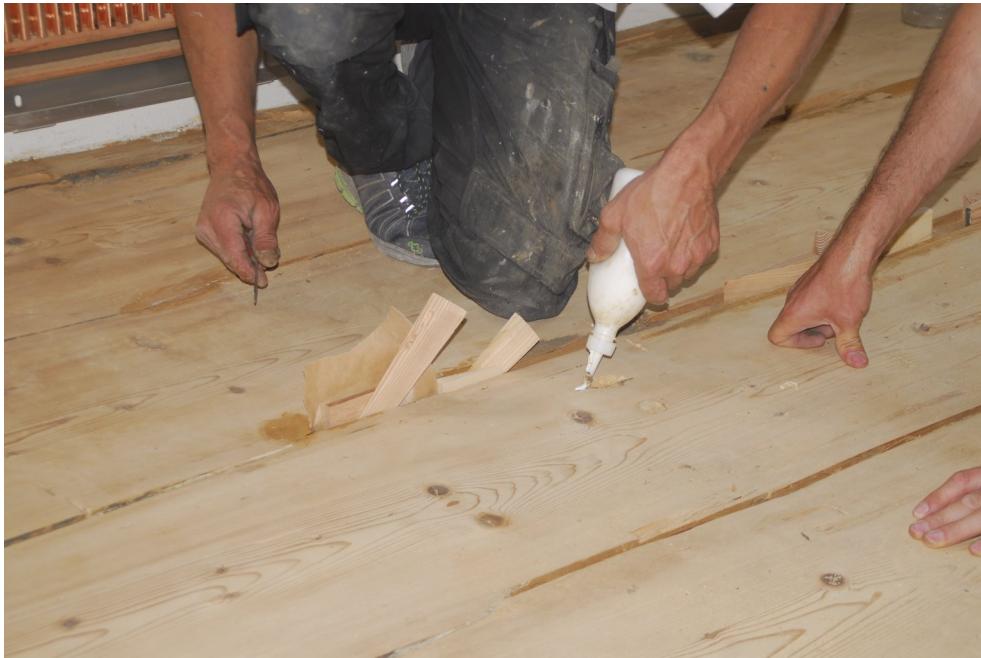
Foto Nr. 163

Detail der Verleimung der Splitterstellen an den bereits geglätteten Bohlenoberflächen. Der Druckaufbau auf die losen Teile wurde mittels gegenseitiges Verkeilen hergestellt.

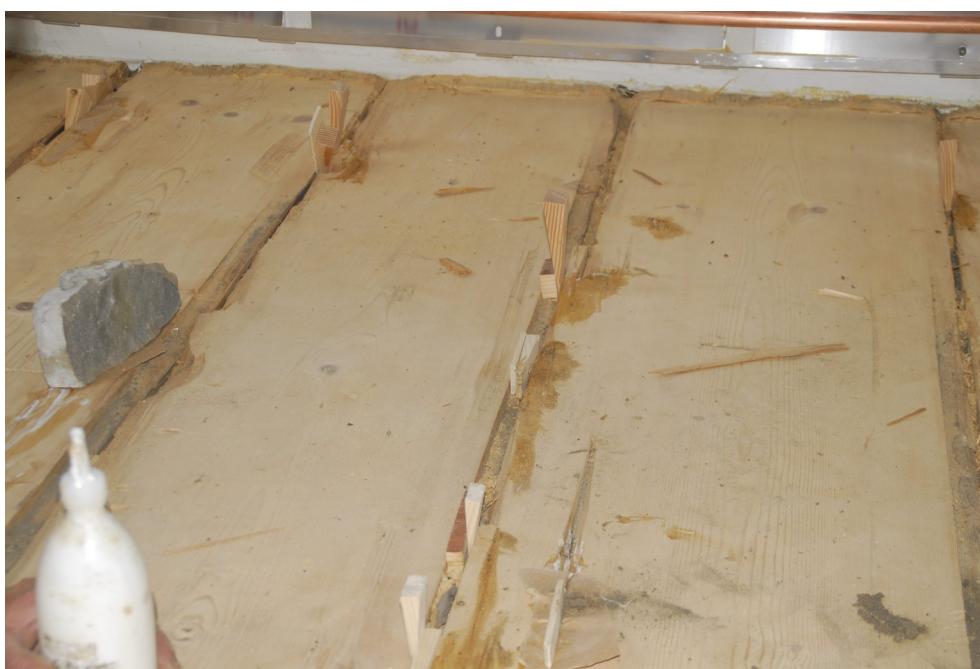
Foto Nr. 164

Wie oben.

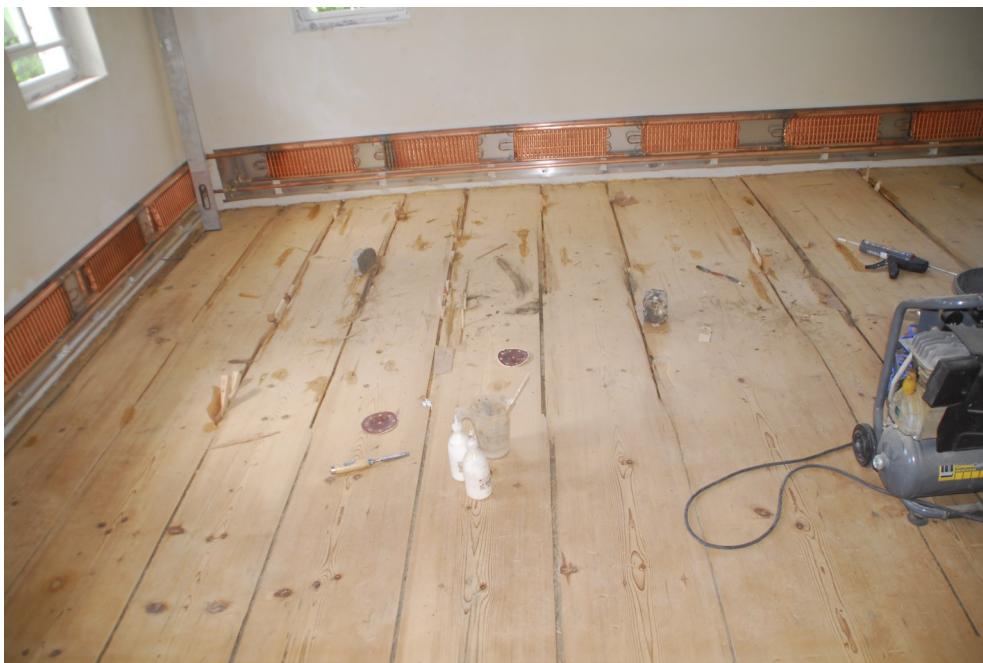
Foto Nr. 165

Blick auf die Gesamtfläche der geglätteten abgebeilten Bodenoberfläche nach der Verleimung der Splitterstellen.

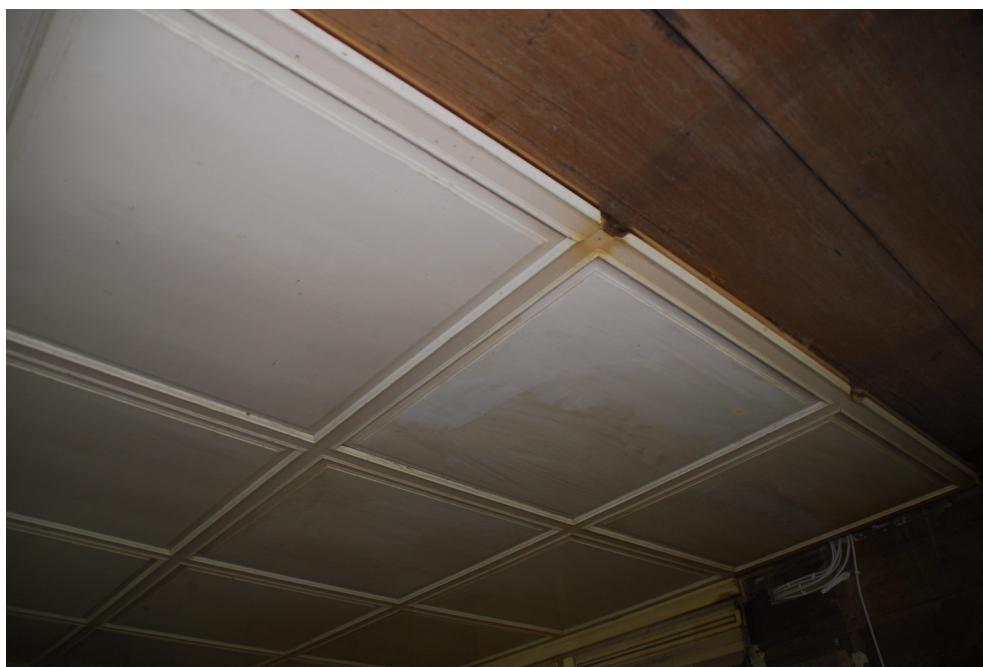
Foto Nr. 166

Die Deckentäfer nach der Entfernung der seitlichen Täferreihe auf den Außenwänden. Hier auf der Südseite.

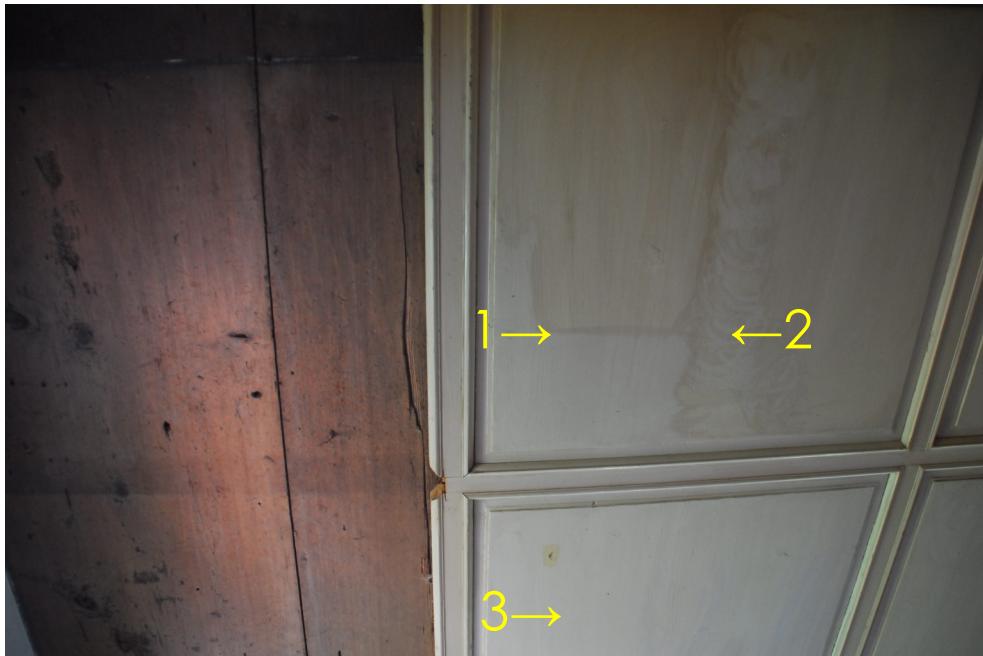
Foto Nr. 167

Reinigung der im Bestand belassenen Täferoberflächen.

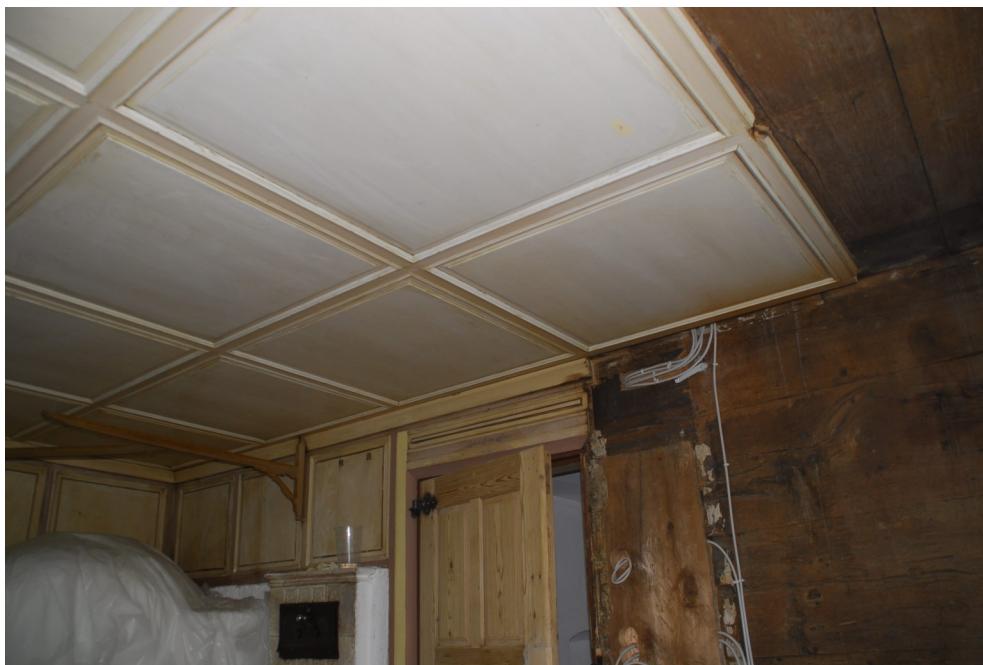
Foto Nr. 168

Blick auf die Deckenoberfläche während der Reinigungsphase.

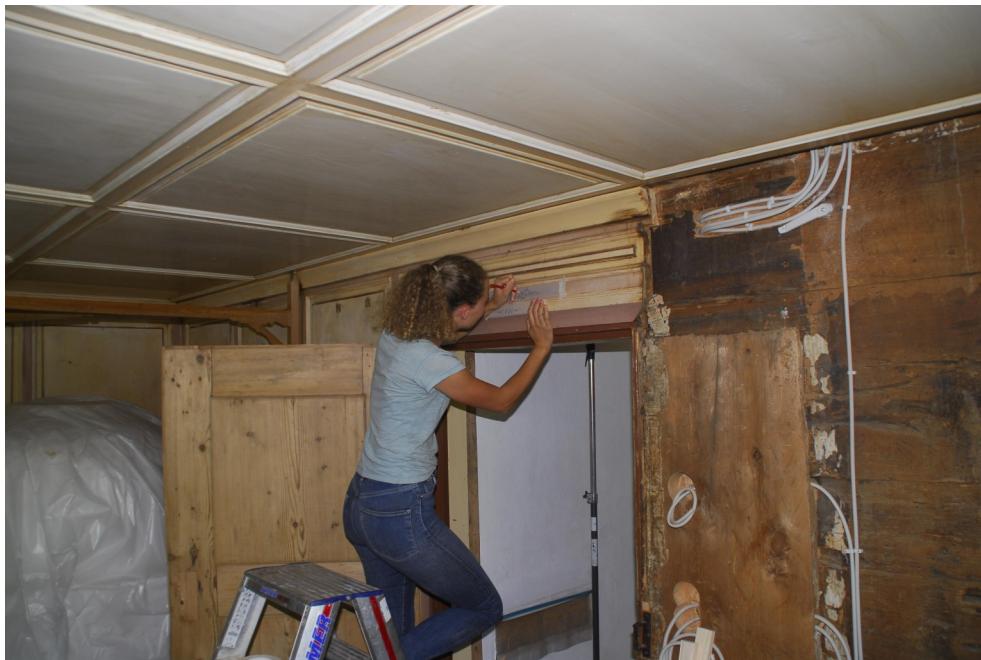
Foto Nr. 169

Übertragung des Schriftzuges
über der Türanlage zum Haus-
gang.

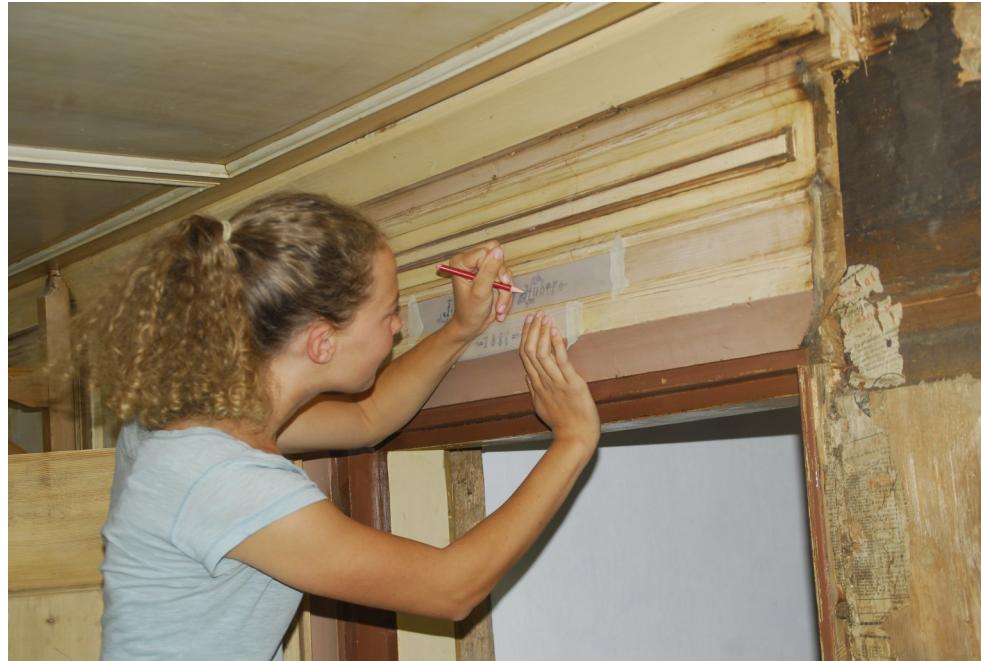
Foto Nr. 170

Detail der Schriftübertragung
auf ein Transparentpapier.

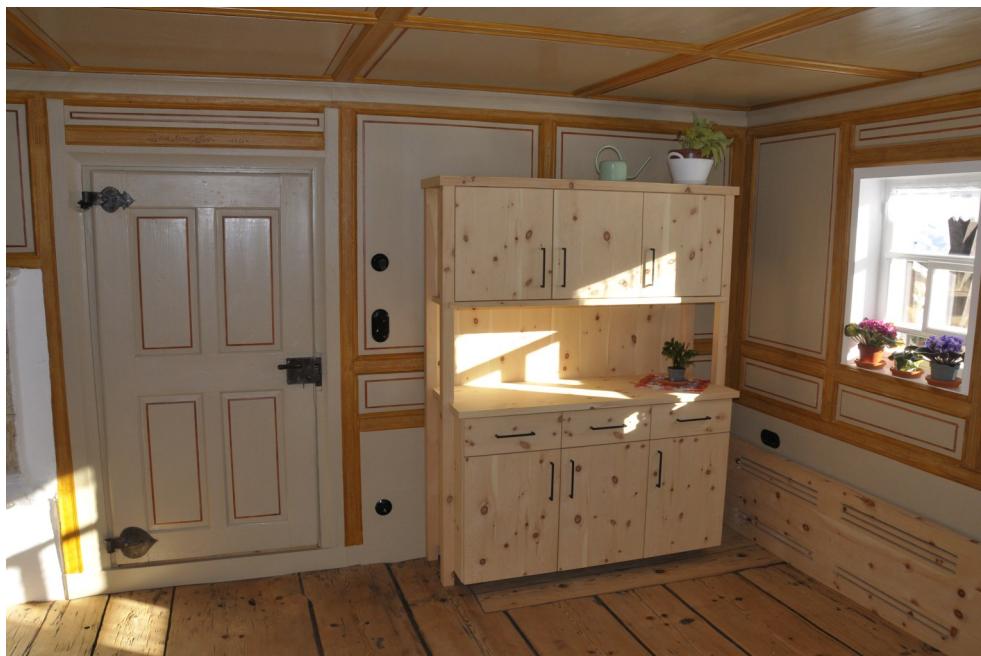
Foto Nr. 171

Die fertige SO Ecke der Stube.
Ein Stubenkasten wurde vom
ausführenden Tischler so kon-
zipiert, dass er eine histori-
sche Grundkonstruktion auf-
nahm jedoch in der Formen-
sprache modern blieb. Die
Abdeckung der Wandheizung
wurde vom Tischler wie bei
dem Stubenkasten in Zirben-
holz ausgeführt.

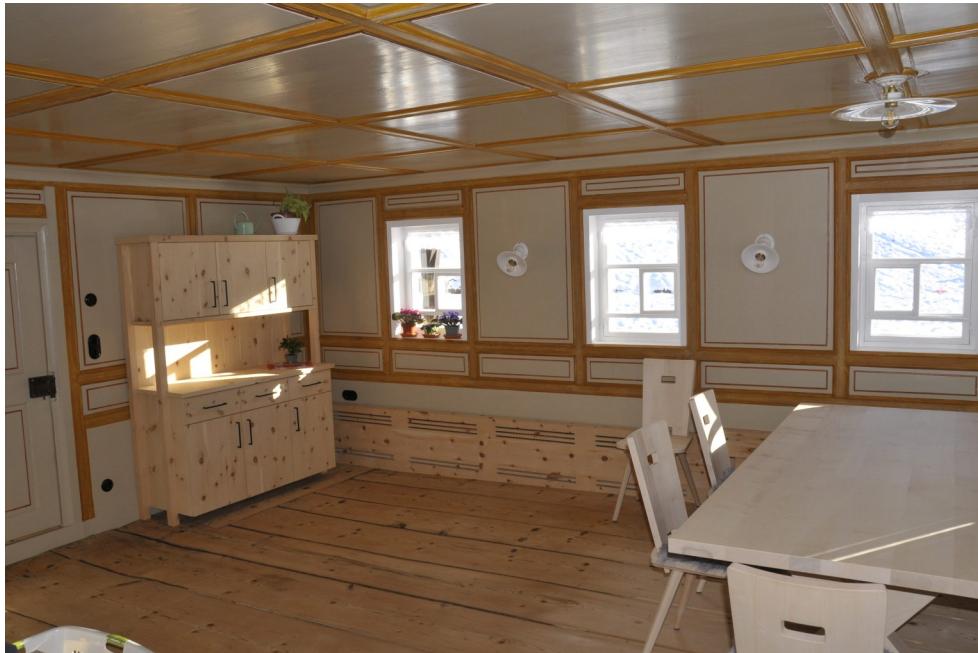
Foto Nr. 173

Ansicht der fertigen Süd-
wand. Die Ansicht zeigt die
Wandscheibe mit der Oste-
cke. Die Bodenfläche ist hier
im fertig ausgeführtem Zu-
stand zu sehen. Die Uneben-
heiten wurden weitgehend
beibehalten.

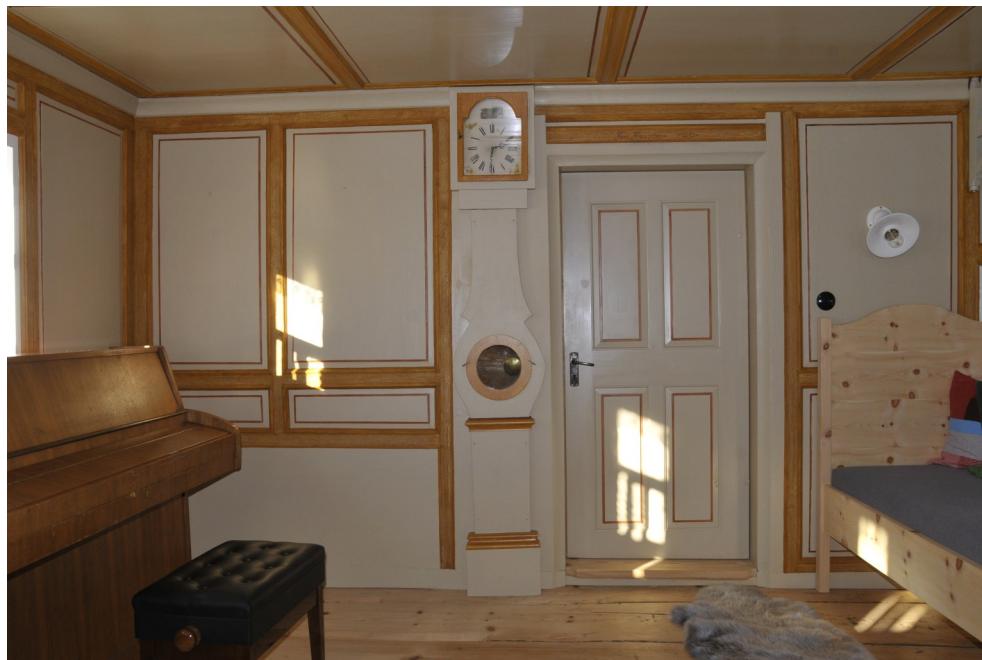
Foto Nr. 176

Die fertige NW Ecke mit der rekonstruierten Stubenuhrverblendung. Diese wurde nach den exakten Abdrücken auf den Grundtäfern angefertigt.

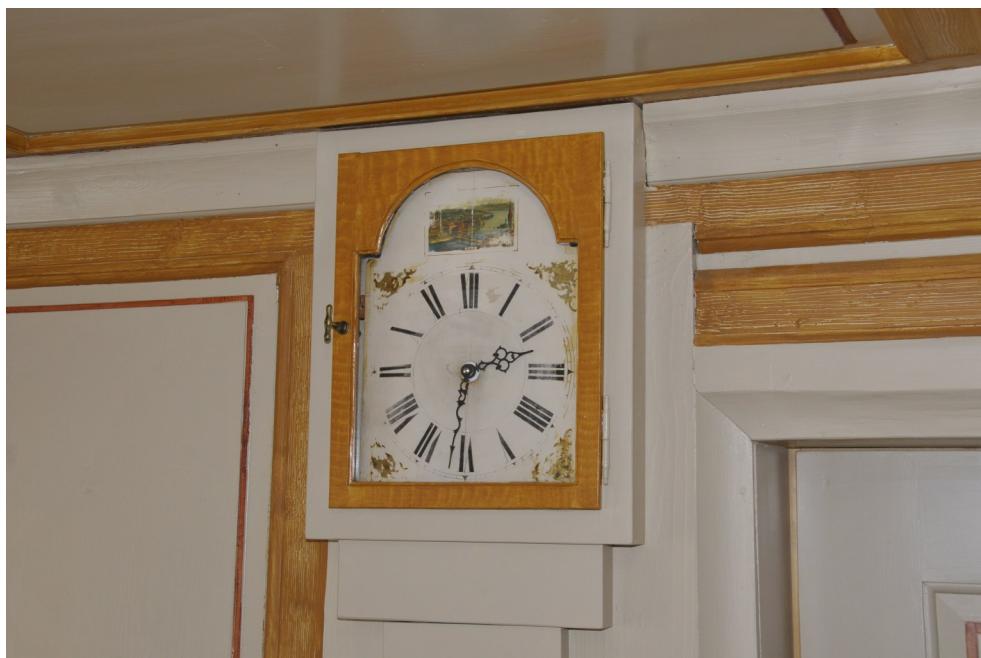
Foto Nr. 177

Das vorhandene Zifferblatt mit der Türe wurde von der letzten Konstruktion übernommen.

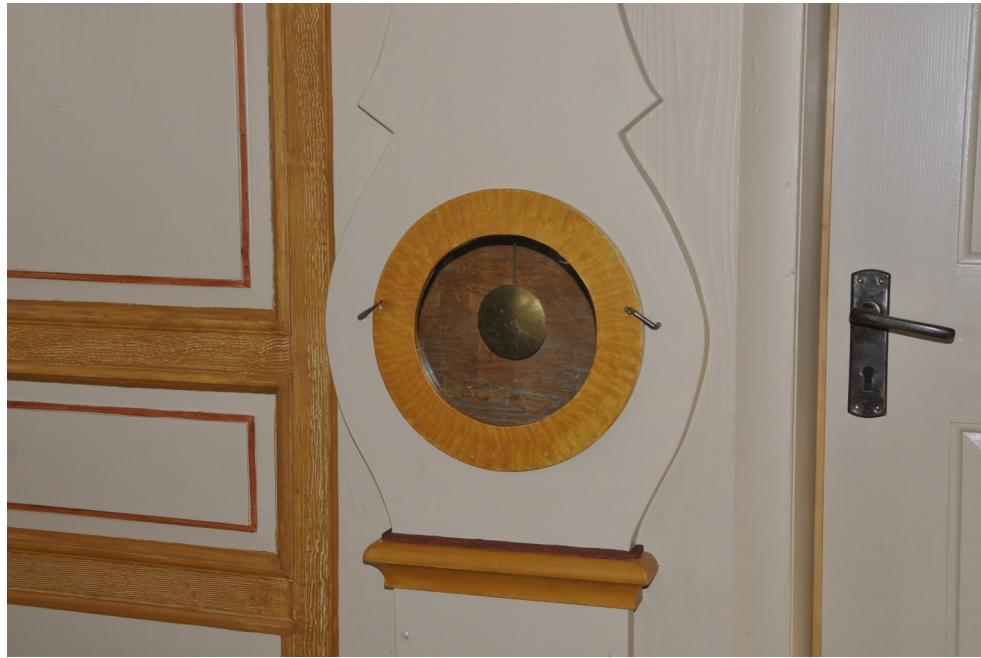
Foto Nr. 178

Der Bereich für das Uhrenpendel wurde mit einem neuen Glasrahmen und historischem Glas rekonstruiert.

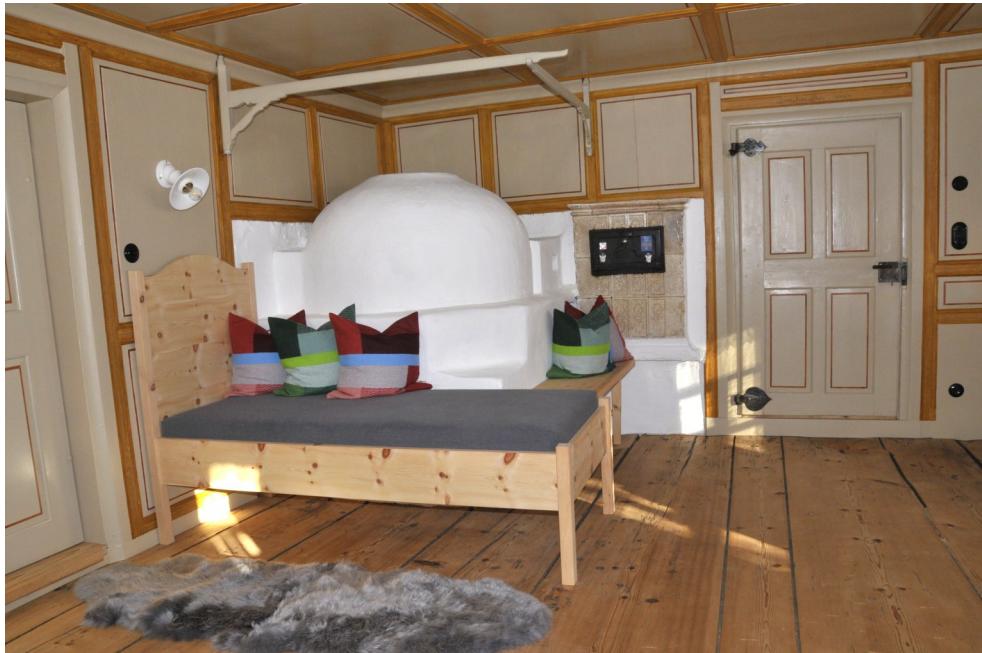
Foto Nr. 179

Die Ofenecke mit Blick gegen die Ostwand. Der Kuppelofen wurde teilweise neu verputzt und frisch überkalkt. Die „Ofengütsche“ wurde vom ausführenden Tischler modern ausgeführt.

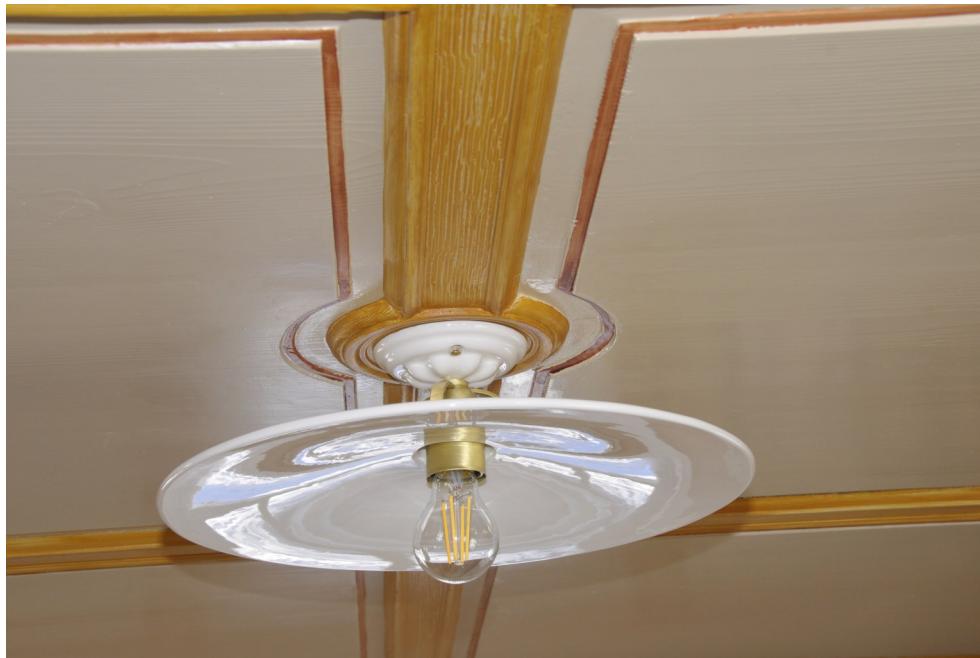
Foto Nr. 184

Für die Deckenleuchte über der Tischfläche wurde ein passendes rundes Rahmenelement in die Deckenrahmenkonstruktion eingesetzt und die Füllungsabblattungen an diese angepasst. Hierdurch ist die Leuchtenrosette nicht über die Rahmenbreite überhängend.

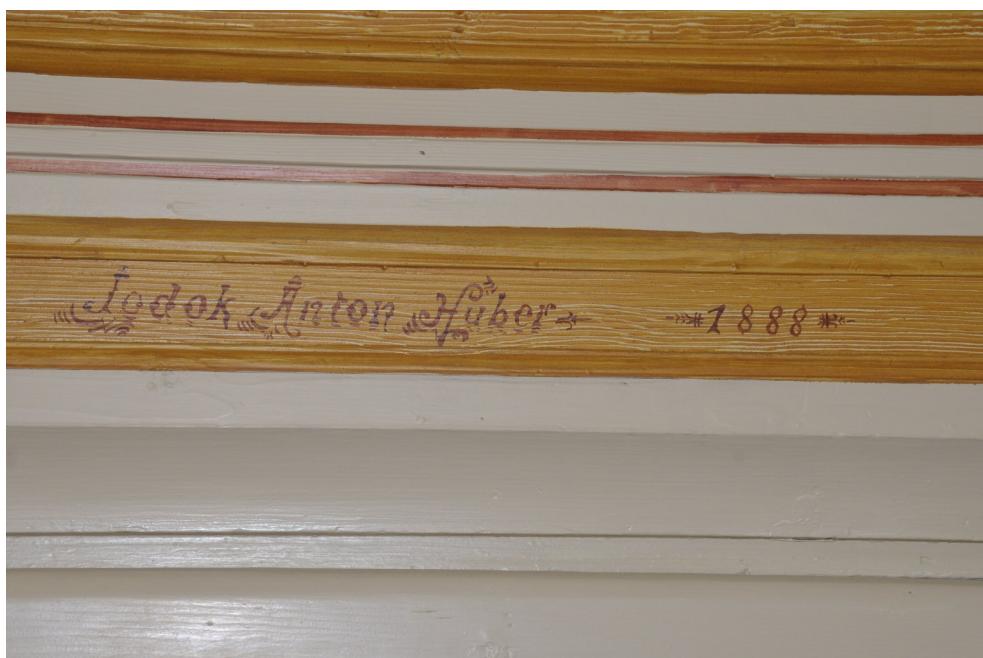
Foto Nr. 185

Der Schriftzug über der Tür zum Hausgang wurde nach der Neufassung der Stubentäfer wieder an seinen ursprünglichen Platz übertragen.

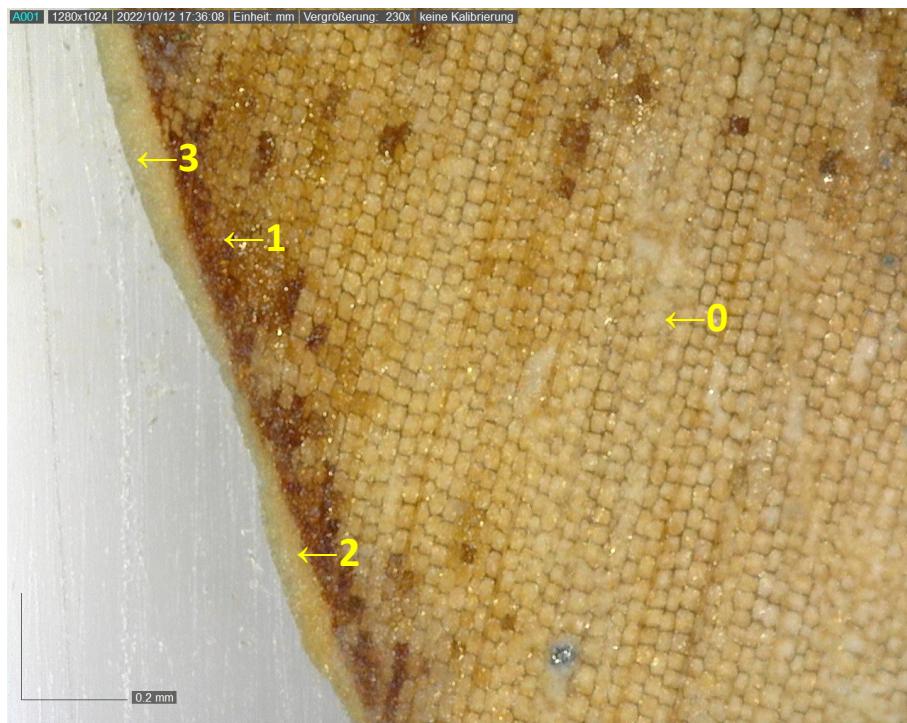
Mikrofoto Nr. 001

Deckenrahmen im sichtbaren
Licht bei 230 facher Vergrö-
ßerung.

- 0= Fichtenholzmatrix
- 1= Vorölzung
- 2= gebrochen weiße Ölfarbe
- 3= Weiße Kunstharzfarbe

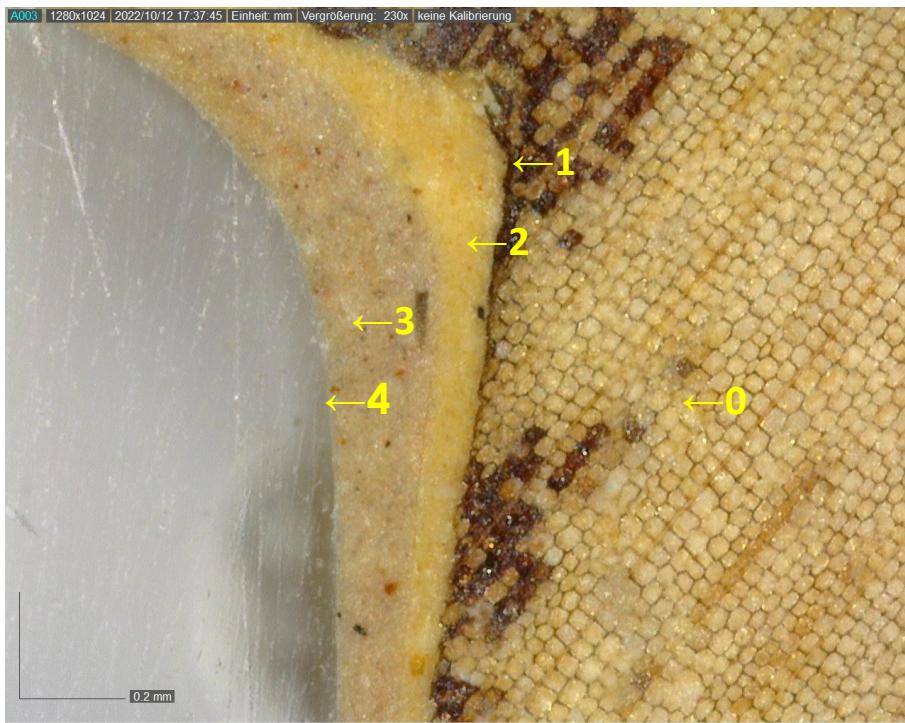
Mikrofoto Nr. 003

Deckenprofil im sichtbaren
Licht bei 230 facher Vergrö-
ßerung.

- 0= Fichtenholzmatrix
- 1= Vorölzung
- 2= Mit Goldocker pigmentierte Ölfarbe
- 3= Hell grau pigmentierte Ölfarbe
- 4= Weiße Kunstharzfarbe

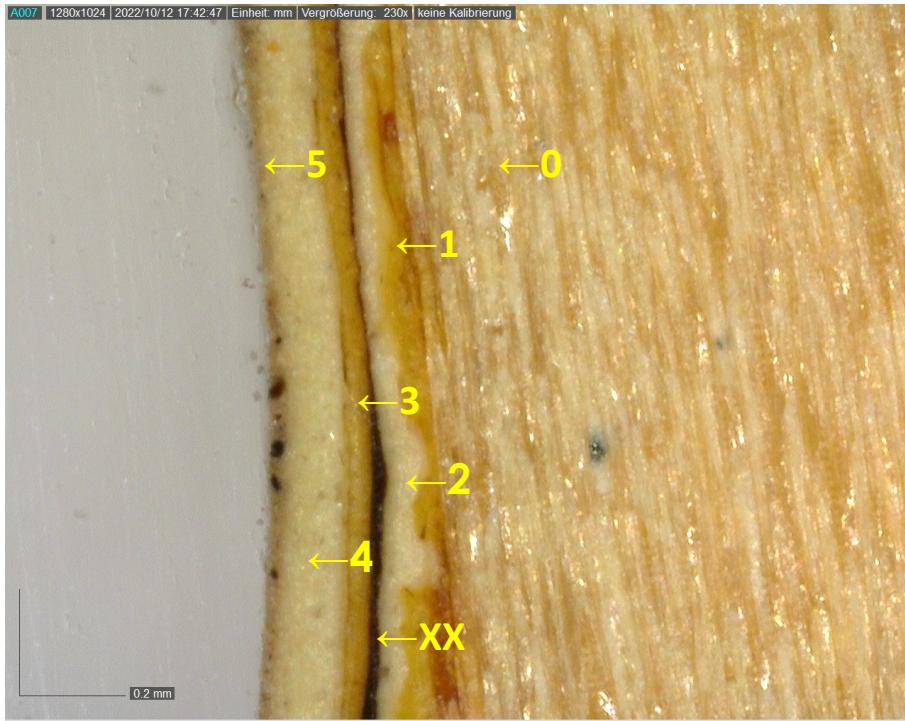
Mikrofoto Nr. 007

Wandtafel im sichtbaren
Licht bei 230 facher Vergrö-
ßerung.

- 0= Fichtenholzmatrix
- 1= Vorölzung
- 2= gebrochen weiße
Ölgrundierung
- 3= Ockerfarbene Ölfarbe
- 4= Hell grau pigmentierte
Ölfarbe
- 5= Ockerfarbene Kust-
harzfarbe
- XX= Abgelöste Fassung
Luftpolster

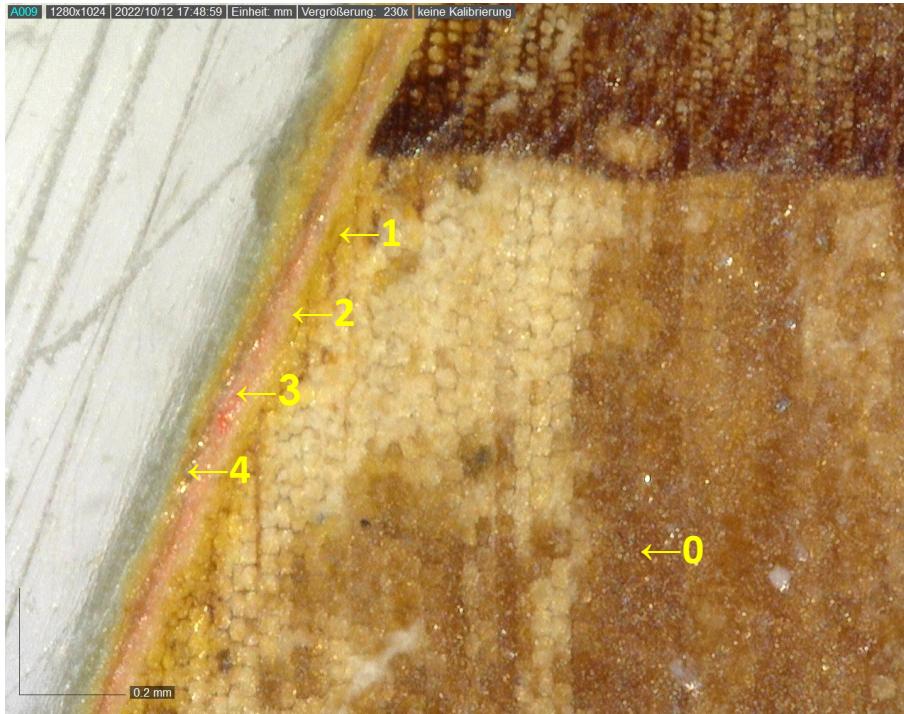
Mikrofoto Nr. 009

Wandtafel - Fasche im sichtbaren Licht bei 230 facher Vergrößerung.

- 0= Fichtenholzmatrix
- 1= Vorölzung
- 2= gebrochen weiße Ölgrundierung
- 3= leuchtend rote Ölfarbe
- 4= Mittelbraune Ölfarbe

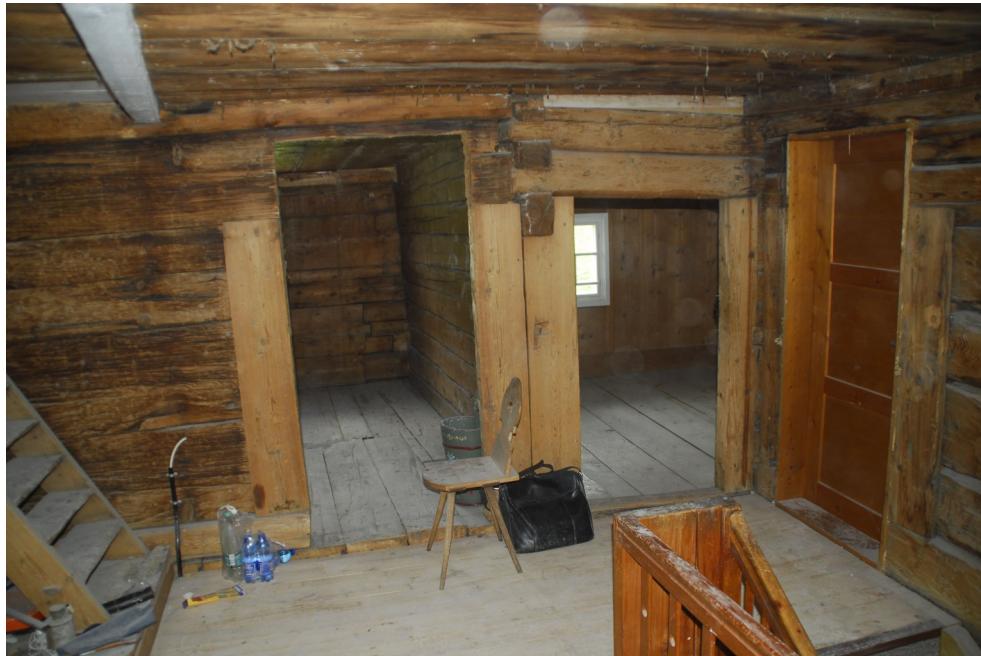
Foto Nr. 187

Die Zimmertüren zu den beiden Kinderzimmern. Während die rechte Türe noch die historische Höhe aufweist wurde die linke Türanlage in der Höhe erweitert. Dies wurde in der Mitte des 20. Jh. ausgeführt. Auch die Balkontüre auf der Südseite wurde erheblich nach oben erweitert. Die Futtertüre ist für eine Außentüre sehr schwach ausgeführt die Füllungen zeigen nur 12 mm Stärke.

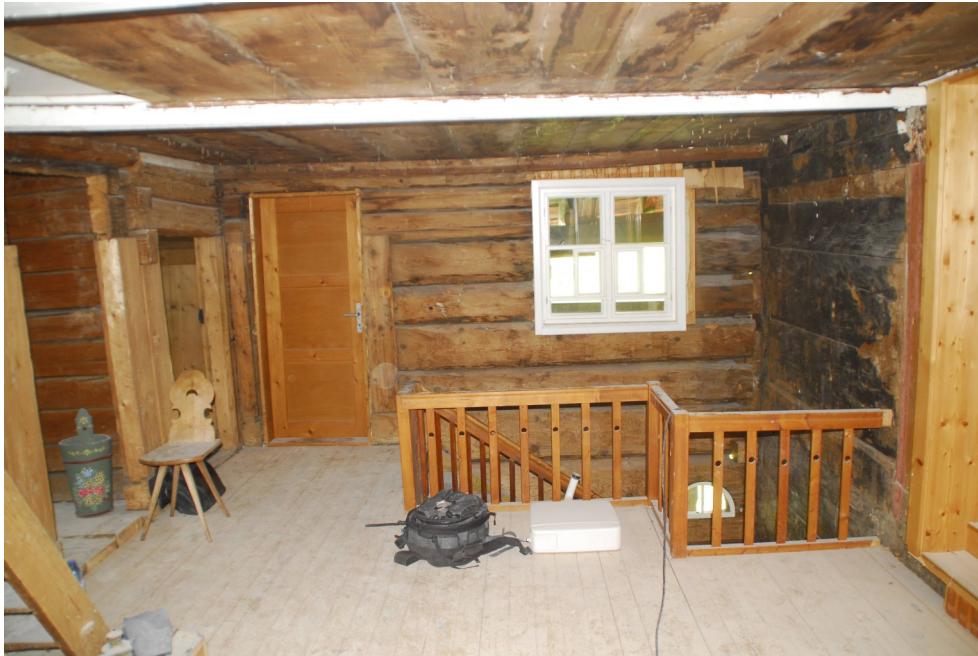
Foto Nr. 189

Die Südwand im Vorzustand.
Deutlich zu erkennen wie die
Balkontüre um nahezu zwei
komplette Balkenlagen er-
höht worden ist. Das zweiflü-
gelige Ruckerfenster mit Setz-
holz ist Mitte des 20. Jh.
rekonstruiert worden.

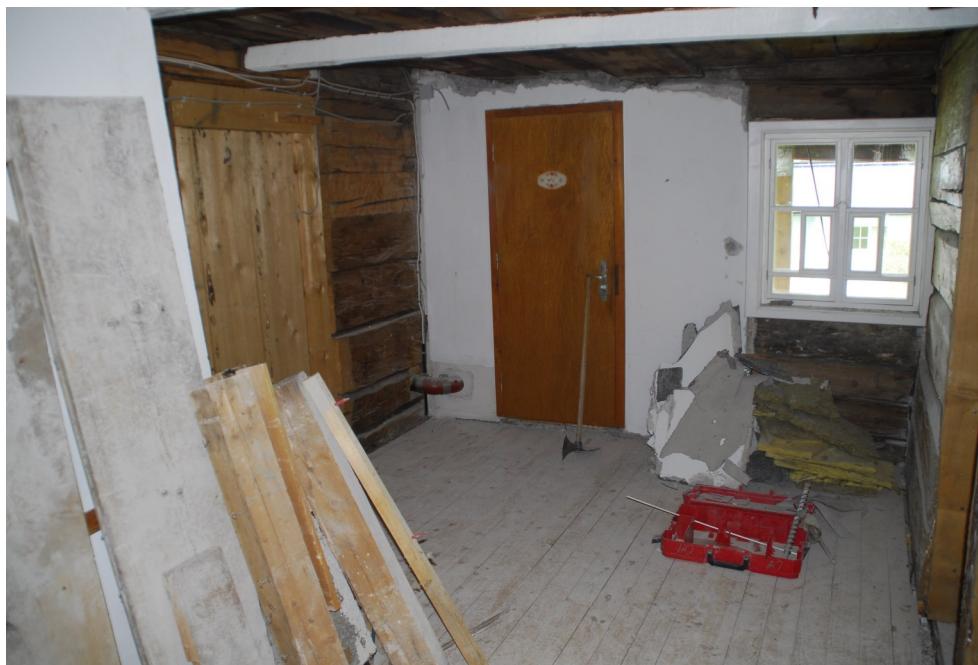
Foto Nr. 190

Die Nordwand zeigt einen
Mitte des 20. Jh. angebauten
Nasszellenbereich mit WC.
Dieser Raum wurde über die
Nordwand hinaus als gemau-
eter Fremdkörper außen
angesetzt. Die Blockbalken-
wand wurde in diesem Be-
reich einfach ausgeschnitten.

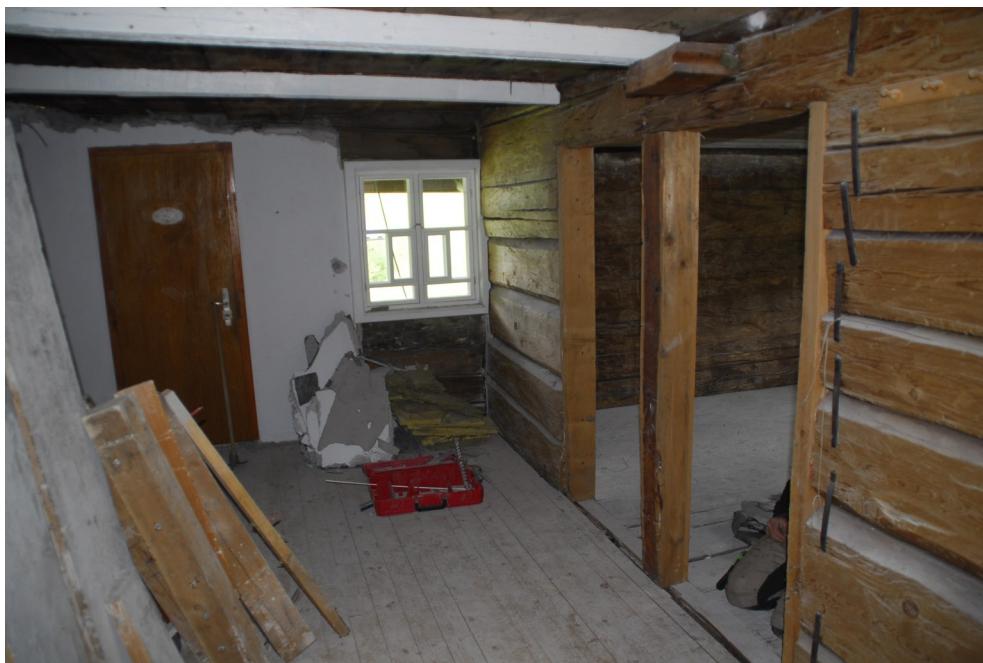
Foto Nr. 192

Blick gegen den nördlichen Teil der Ostwand im Vorzustand. Dieser Teil der Wand scheibe wurde zu Gunsten von einem weiteren Raum mit einer zweiten Türöffnung versehen. Bei der südlichen Türöffnung zeigen sich noch die notdürftige Sicherungsmaßnahme der Blockbalken stabilisierung durch Eisenklammern.

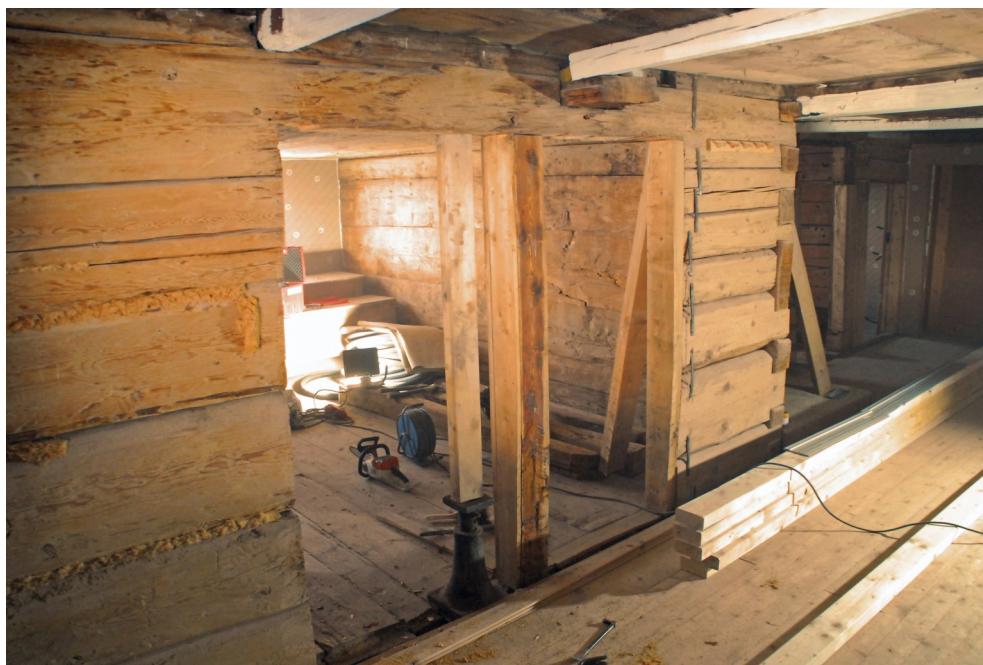
Foto Nr. 193

Der nördliche Teil der Ostwand gegen Süden gesehen. Auch diese Türanlagen wurden in der Durchgangshöhe erweitert. Hier sind es ca. 1800 mm.

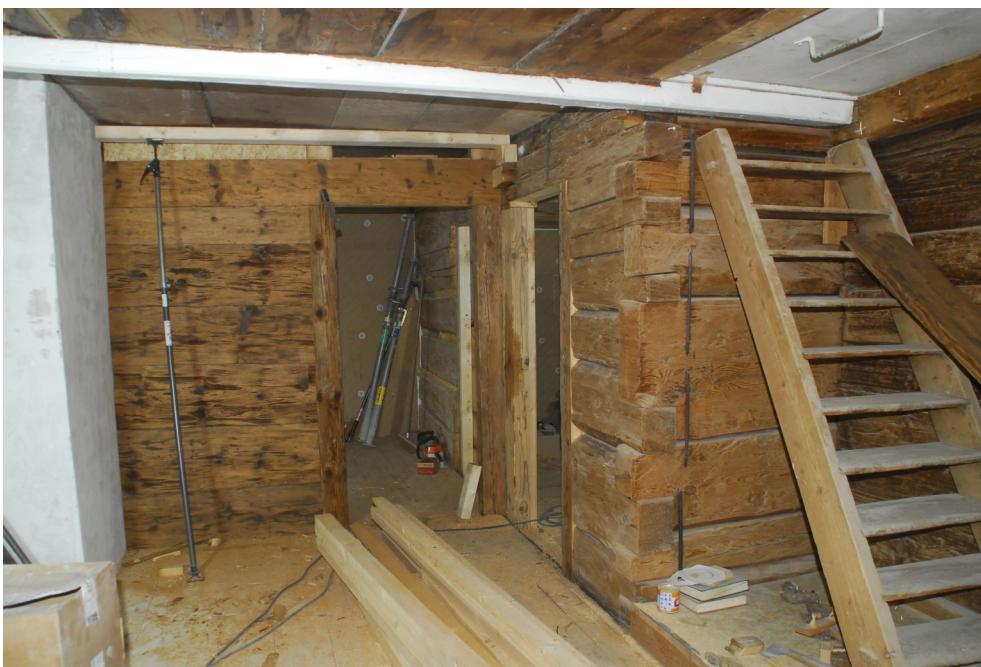
Foto Nr. 197

Die nahezu fertige Nordwand die zum neuen Badezimmer führt.

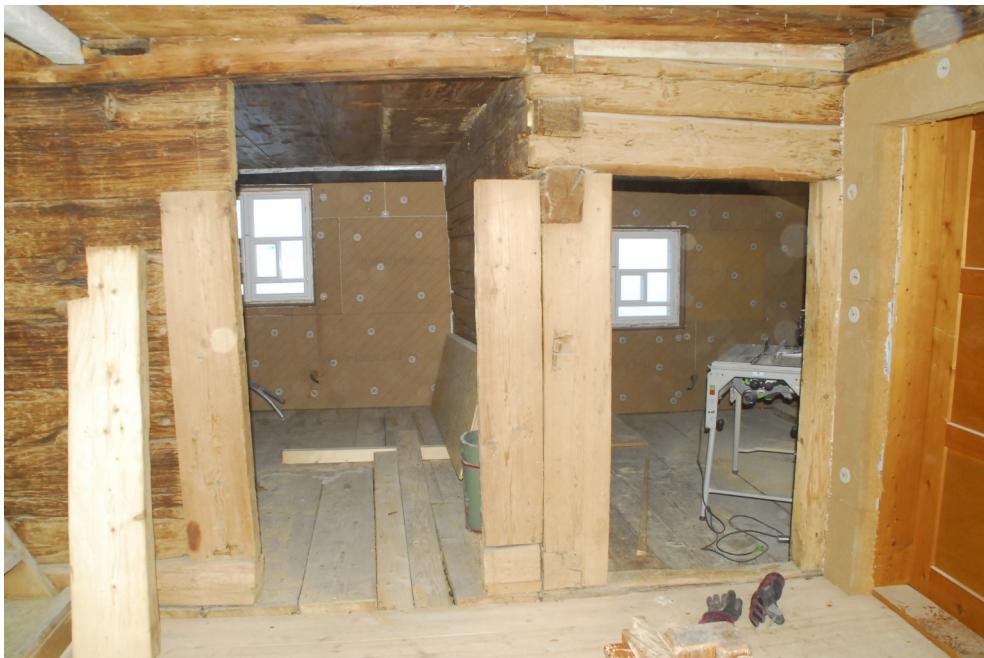
Foto Nr. 202

Die Vorsituation der Türen zum Kinderzimmer I und II. Während der Türsturz zum Kinderzimmer I noch authentisch mit einer Durchgangshöhe von ca. 1530 mm vorhanden ist, wurde der andere deutlich erhöht. Hier wurde drastisch in die Statik der Blockbalkenwand eingegriffen.
