**Dokumentation
der Restaurierung
des Anwesen
Tobelweg 6
in 6992 Hirschegg**

Pos. 1.000 Vorbemerkungen:

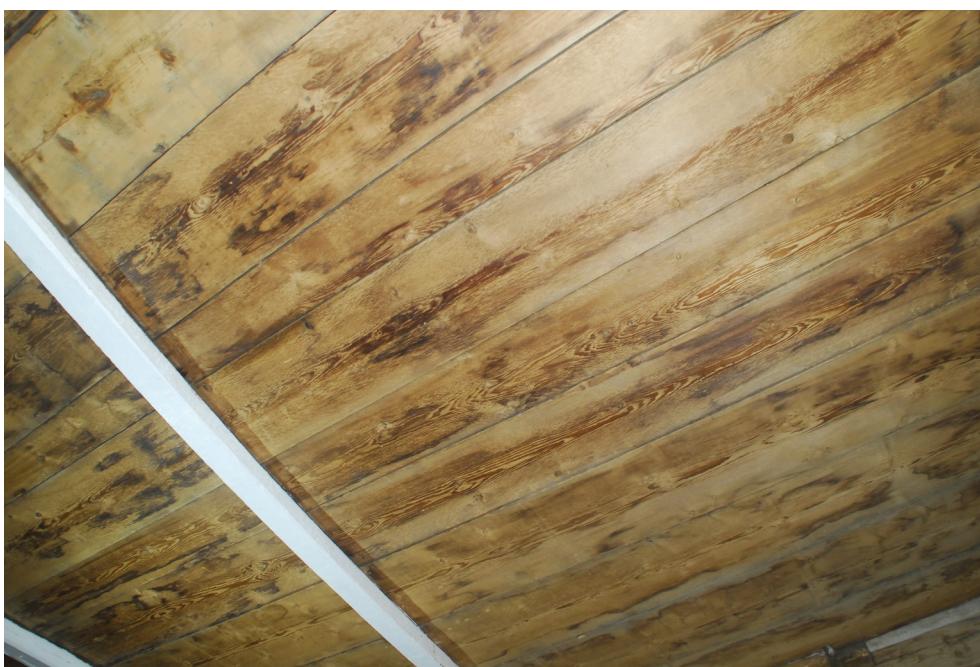
Foto Nr. 205

Die Deckenundersicht nach der Reinigung. Die Unterzugbalken sind hier noch mit weißer Kunstharzfarbe überfasst.

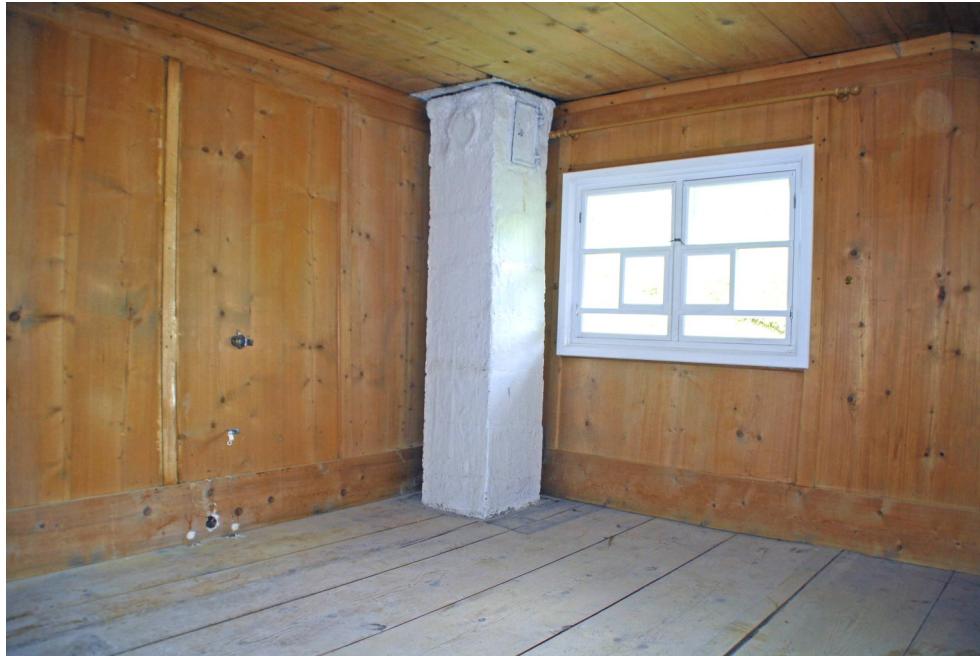
Foto Nr. 218

Die NO Ecke des Kinderzimmers I. Die Kaminanlage stammt aus der Umbauphase als im EG eine neue Küche eingebaut wurde. Dieser wurde einfach in die Bohlendecken eingeschnitten. Das zweiflügelige Ruckerfenster mit Setzholz stammt aus der Mitte des 20.Jh.

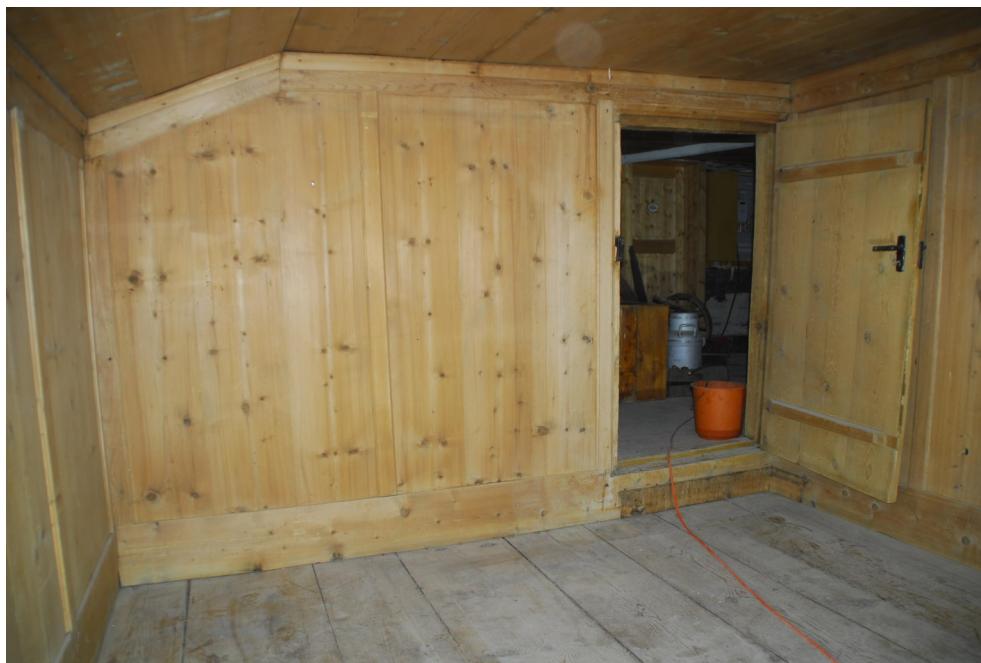
Foto Nr. 220

Die Ansicht der Westwand im Vorzustand . Bei der Bretttüre zeigen sich die Gratleisten auf der Außenseite des Raums. Normalerweise sitzen die Gratleisten im Raum als Träger der Langbänder.

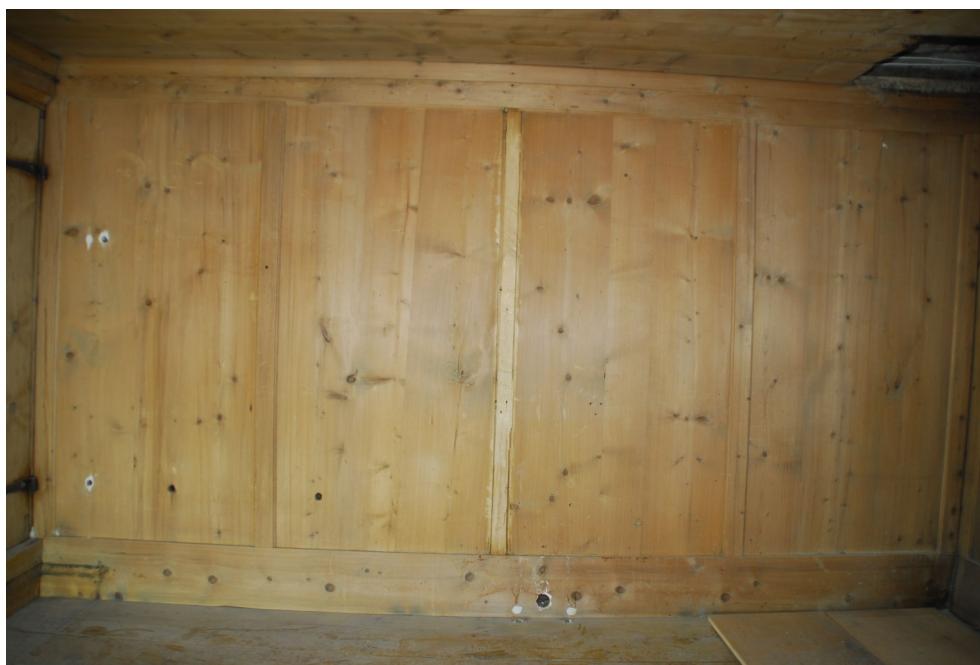
Foto Nr. 221

Der Vorzustand der Nordwand. Hier zeigen sich diverse Löcher der Heizungsrohre und der Wasserleitungen, Abflussleitungen. Da der Raum eine Zeit lang an Feriengäste vermietet wurde.

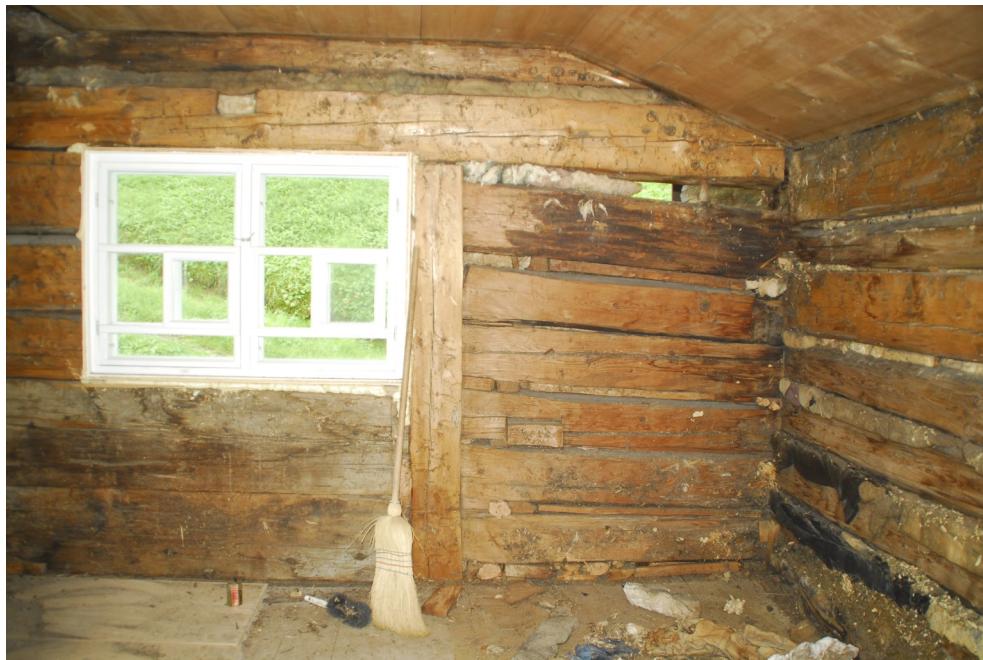
Foto Nr. 222

Nach der Abnahme der Vertäfelungen zeigte sich folgendes Bild der Raumschale. Die auf Luke versetzten Blockbalken wurden bevor das Täfer damals eingebaut wurde mit Lumpen und Zeitungen ausgestopft. Außerdem zeigt sich eine starke Absenkung durch das zerstörte Fundament unter dem EG.

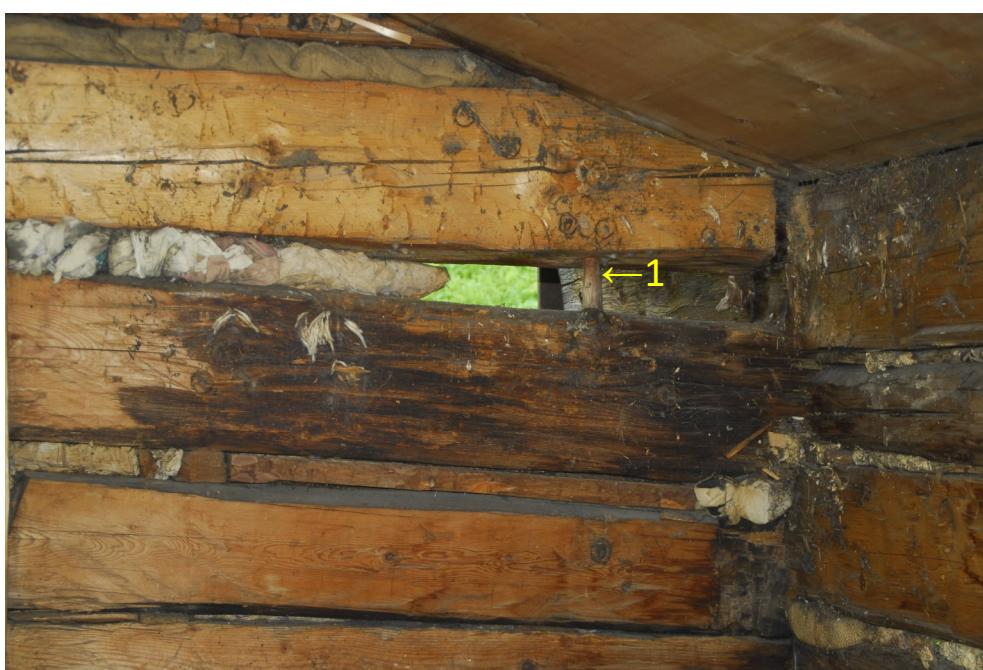
Foto Nr. 223

Detail der starken Absenkung im Bereich der SO Ecke. Hierdurch wurde einer der Astdübel sehr gut sichtbar (1) der ein Verrutschen der Balkenlagen verhindern soll.

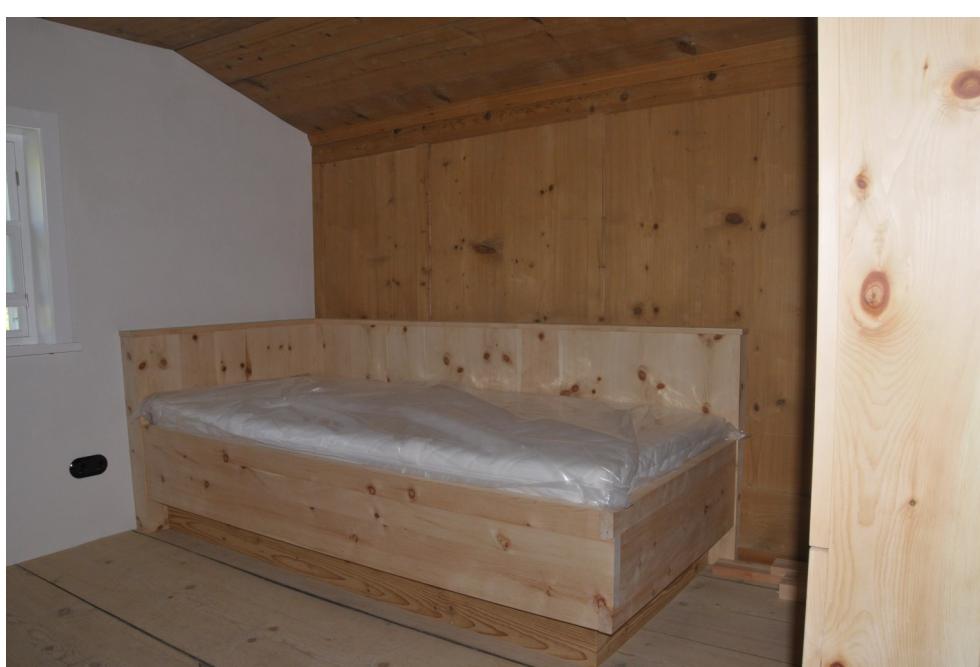
Foto Nr. 235

Die fertiggestellte Südwand. Der obere Abschluss zur Decke wurde durch ein breites Hohlkehlprofil ausgeführt. Dieses hatte glücklicherweise genügend Breite um das größer gewordene Spaltmaß zu überdecken was durch die Außenwanddämmung entstanden war.

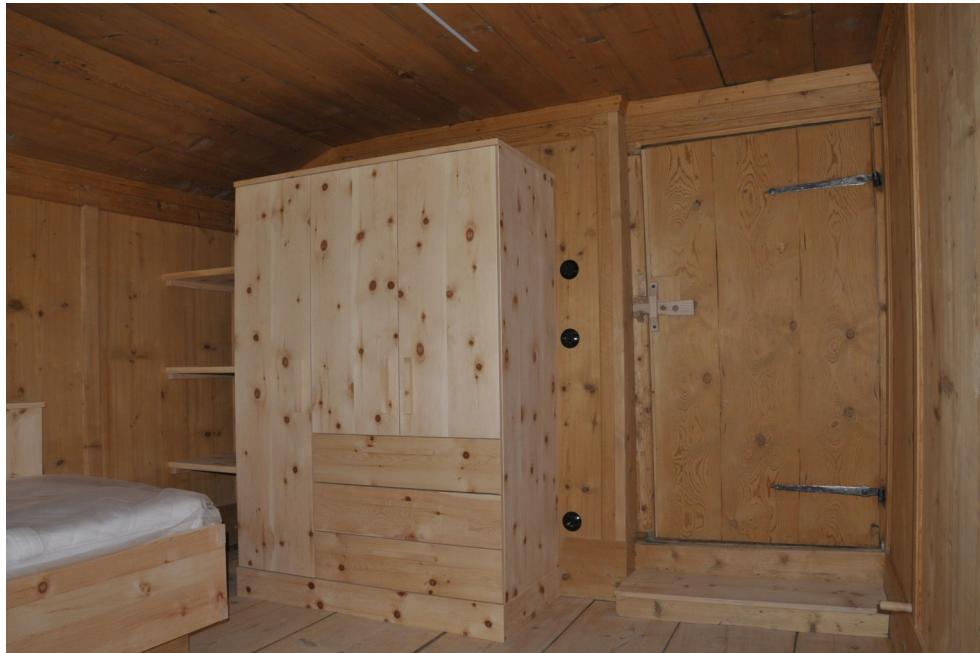
Foto Nr. 236

Die fertiggestellte Westwand.
Vor die Türe zum Hausgang
wurde noch eine Trittstufe
eingesetzt.

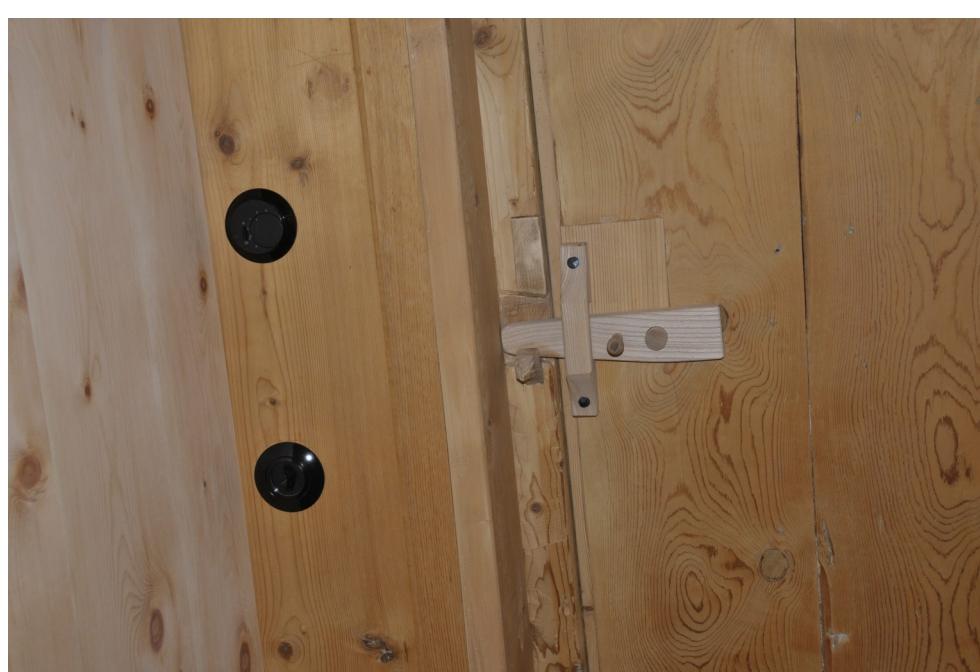
Foto Nr. 237

Detail der Schlossregion um
das hölzerne Fallriegelschloss.
Die Ausleimung im Türblatt
wurde nötig, da an dieser
Stelle ein einfaches Aufsatz-
schloss 15 mm tief eingelas-
sen worden ist und ein unvor-
teilhaftes Gesamtbild erzeug-
te.

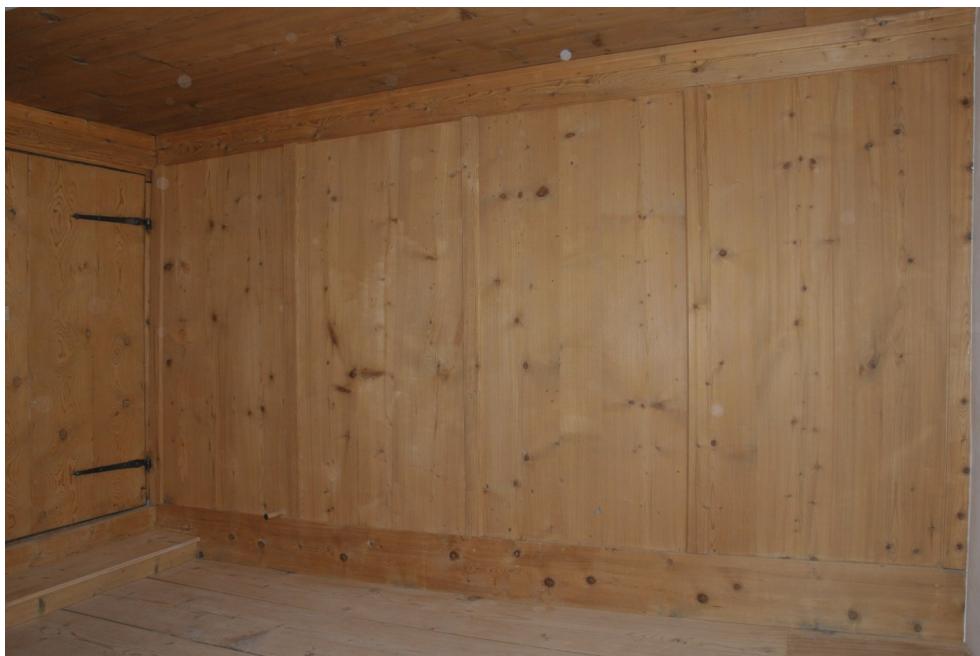
Foto Nr. 238

Die fertiggestellte Nordwand.
Alle Löcher und Aussparungen wurden mit historischer Holzsubstanz ergänzt und ergeben so wieder ein geschlossenes homogenes Gesamtbild

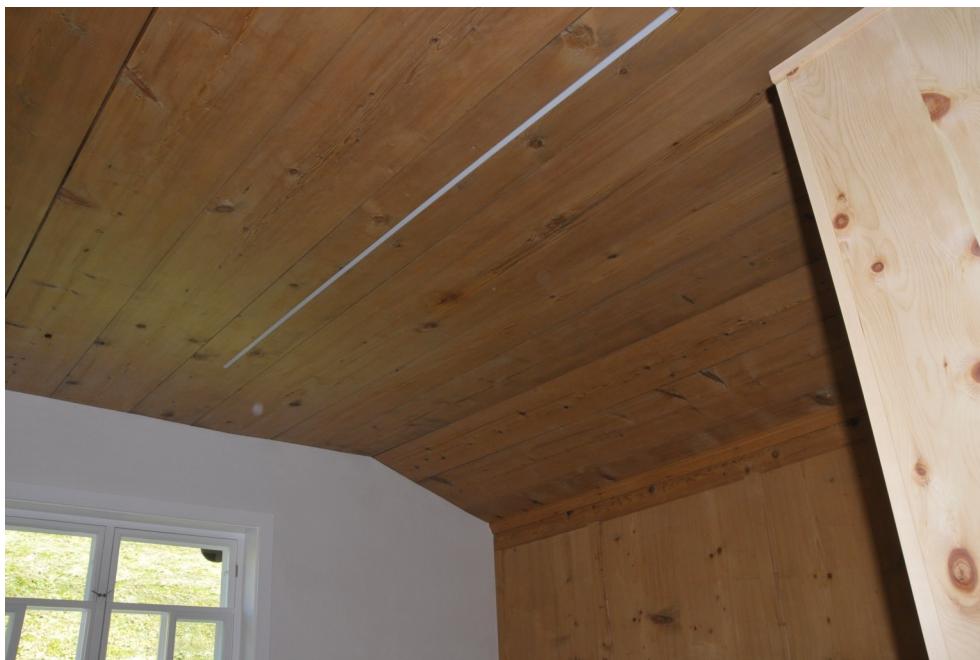
Foto Nr. 239

Zur Beleuchtung des Raums wurde in die Bohlenbalkendecke ein bündig eingefräßtes LED Band eingesetzt. Dieses lässt sich unterschiedlich hell dimmen.

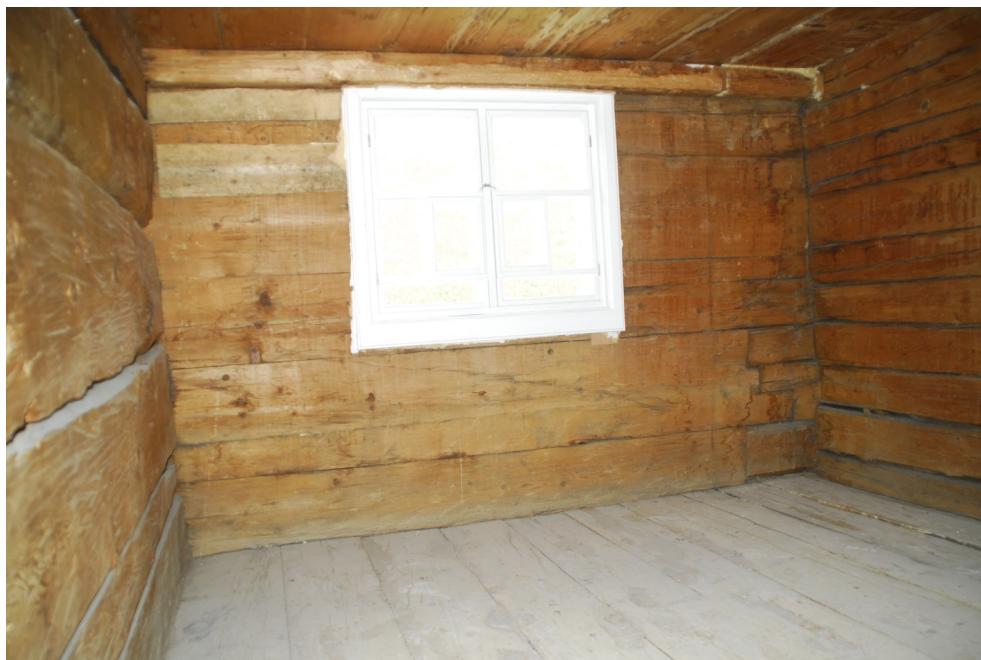
Foto Nr. 240

Die Ostwand des Raums im Vorzustand mit der Fensteranlage die ziemlich mittig in der Wandflucht sitzt.

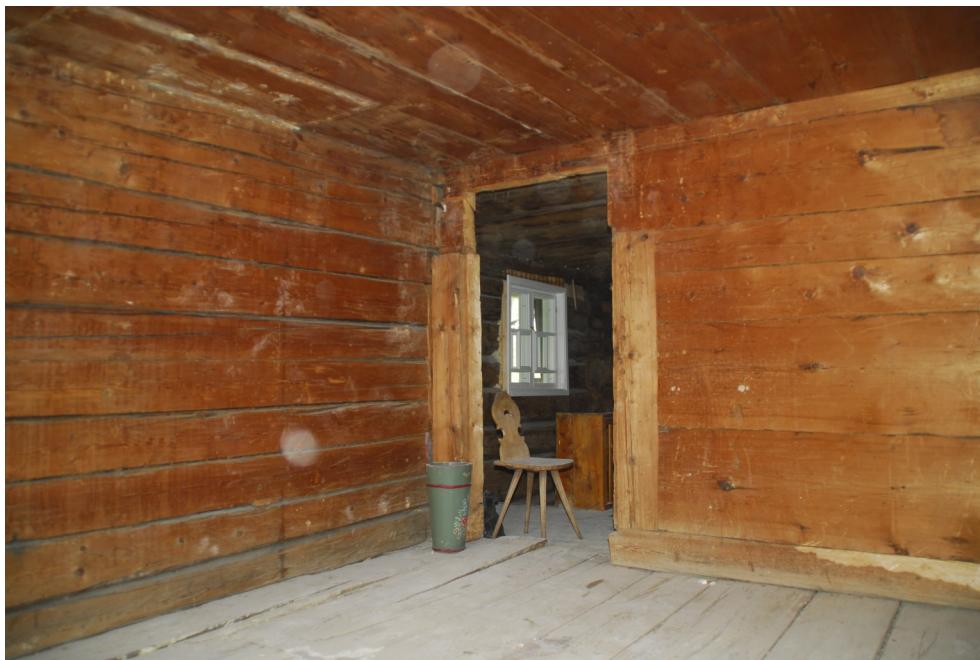
Foto Nr. 242

Der Vorzustand der SW Ecke des Raums. Deutlich zu erkennen ist der herausgeschnittenen Türsturz. Die beiden noch im Bestand belassenen Ständerbalken zeigen die eigentliche Durchgangshöhe.

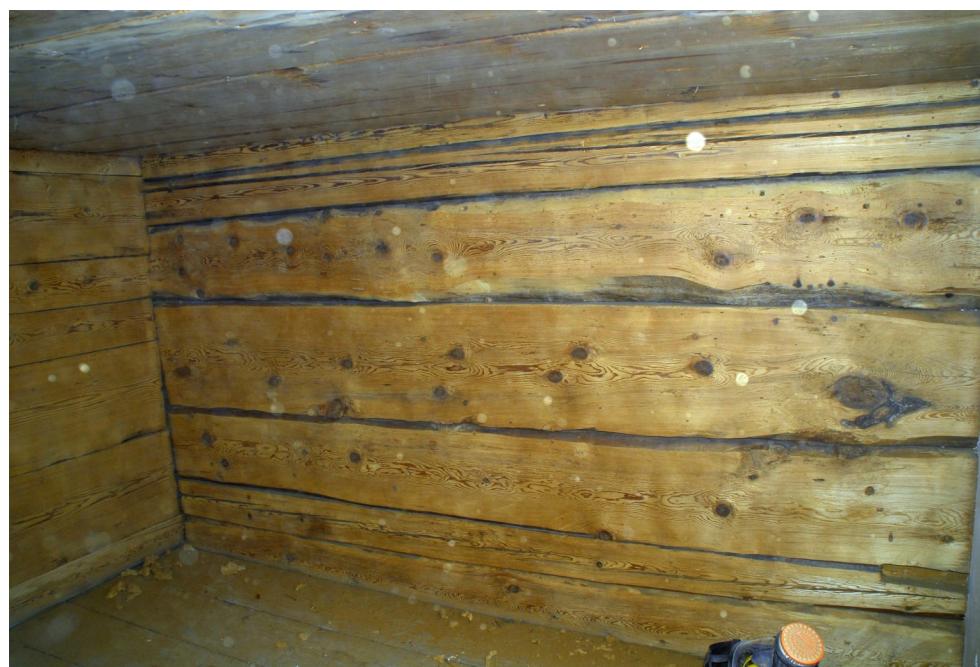
Foto Nr. 243

Die Nordwand wurde aus sehr starken Blockbalken gebildet. Diese zeigen zum Teil größere Bereiche von Baumkanten.

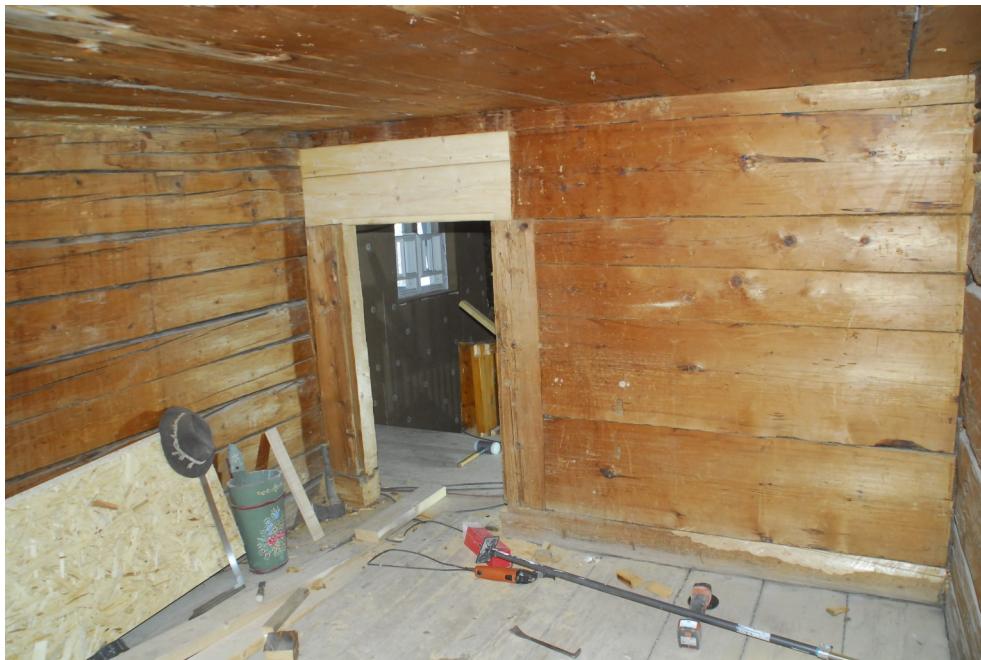
Foto Nr. 244

Hier ist der neu eingesetzte
Türsturz auf der Westwand
des Raums zu sehen. Die
Schwierigkeit bestand in der
komplizierten Einpassung in
den Eckverband zur südlichen
Wandscheibe.

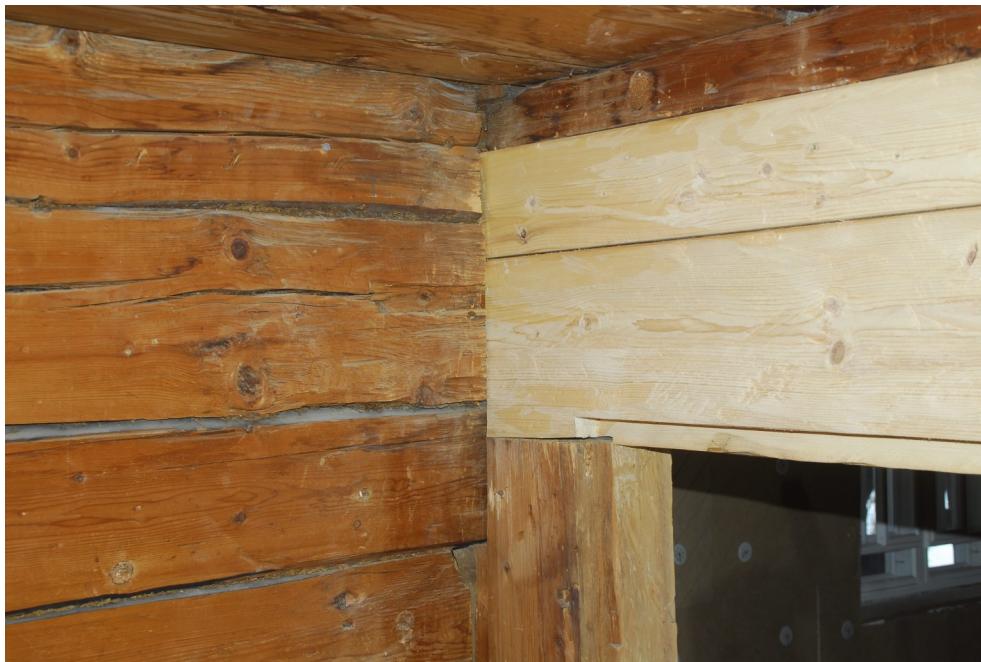
Foto Nr. 245

Um den Eckverband auf der
Südseite Form- und Kraft-
schlüssig einzupassen wurde
die Decke mit einer Winde
angehoben um zum Schluss
eine geschlossene und tragfä-
hige Balkenkonstruktion zu
erhalten.

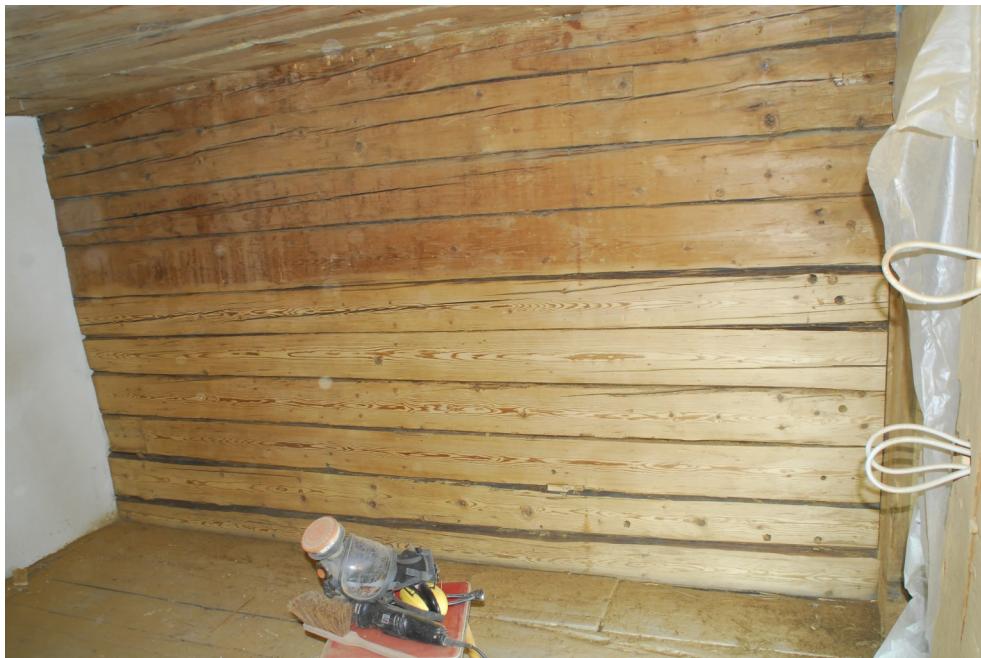
Foto Nr. 246

Die Reinigung der Blockbalkenwände wurden mit einer weichen Nylonbürste ausgeführt und anschließend mit dem Vakuumwaschverfahren nachgereinigt. Bis auf die halbe Höhe von unten ist hier bereits die Vorreinigung erfolgt. Die Wasserflecken konnten erfolgreich beseitigt werden.

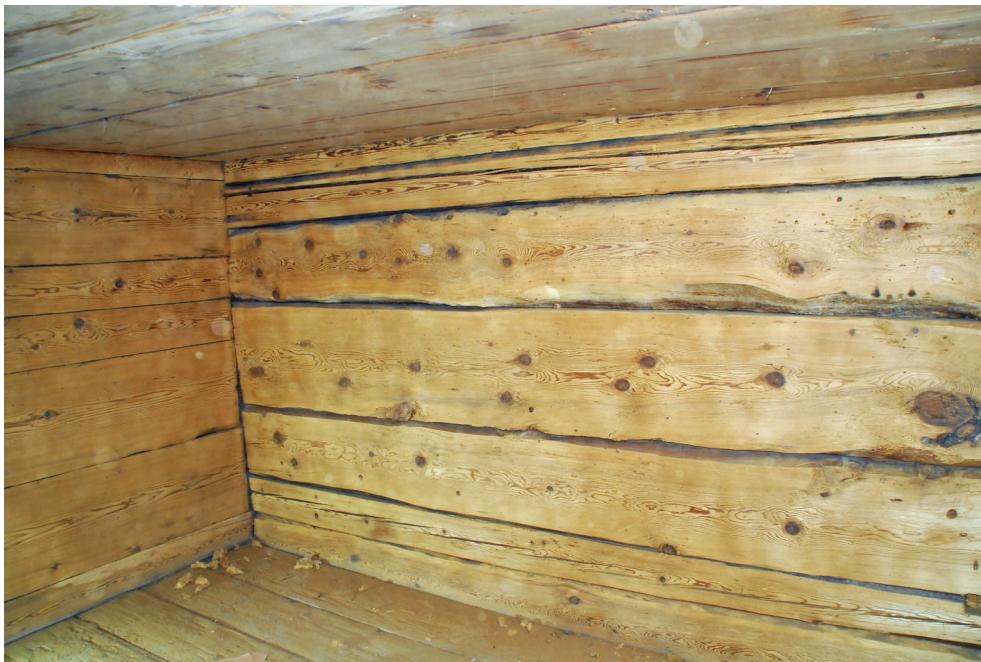
Foto Nr. 247

Auch die Nordwand wurde auf diese Weise gereinigt.

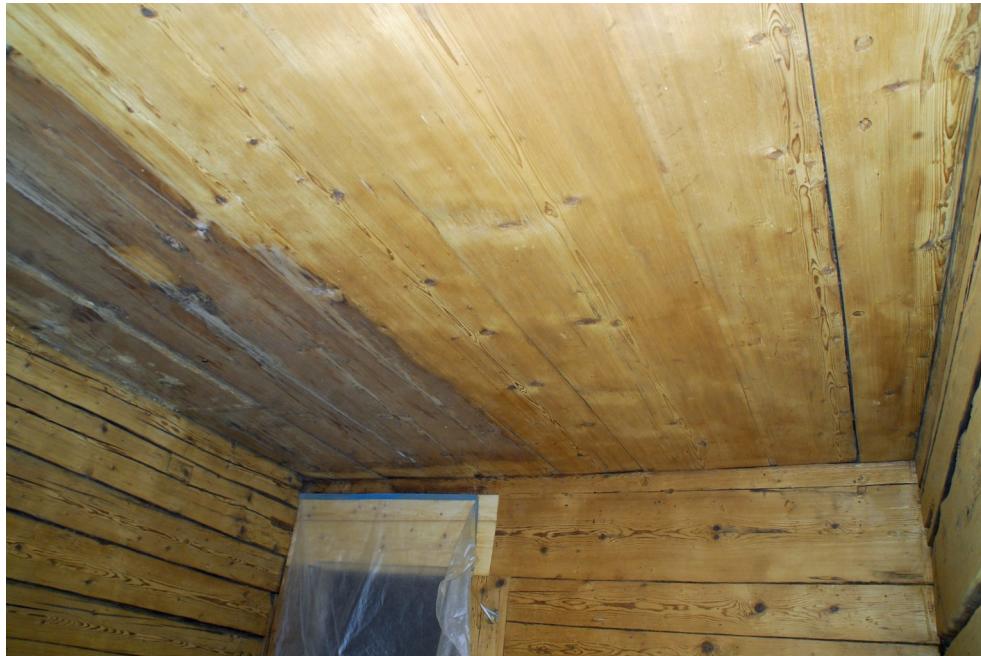
Foto Nr. 248

Die Decke wurde auch mit der Bürstenreinigung und der anschließenden Nassreinigung bearbeitet. Hier waren auch noch stärkere Rauch- und Rußablagerungen zu beseitigen.

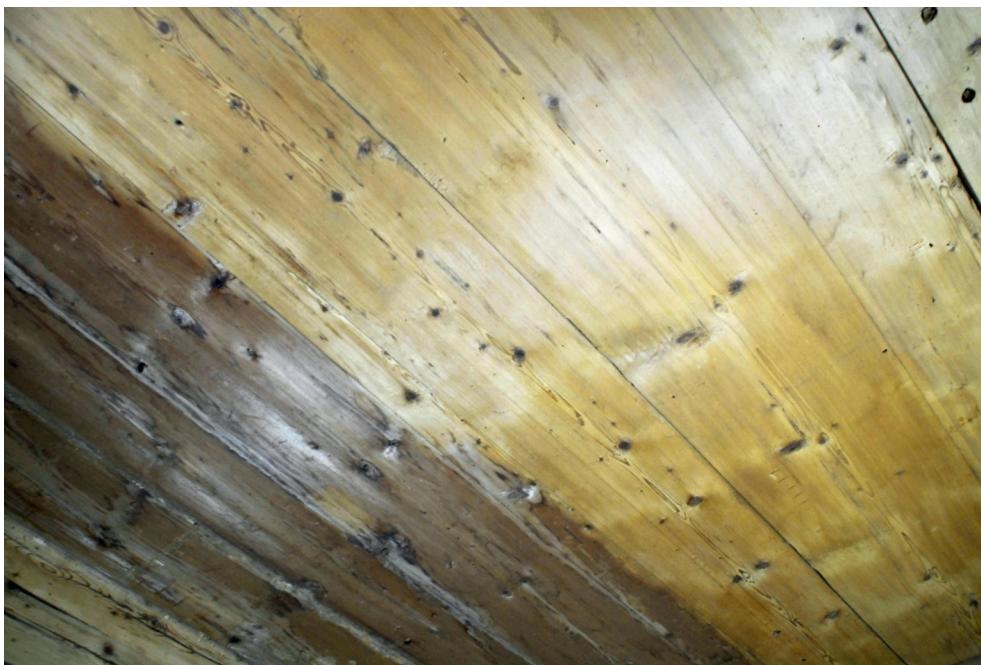
Foto Nr. 249

Detail der Reinigung mit dem Vakuumwaschverfahren. Die Deckenverrußung konnte auf diese Weise gut reduziert werden. Der dunkle Bereich ist hier schon mit einer nichtionischen Reinigungslösung vorgespritzt.

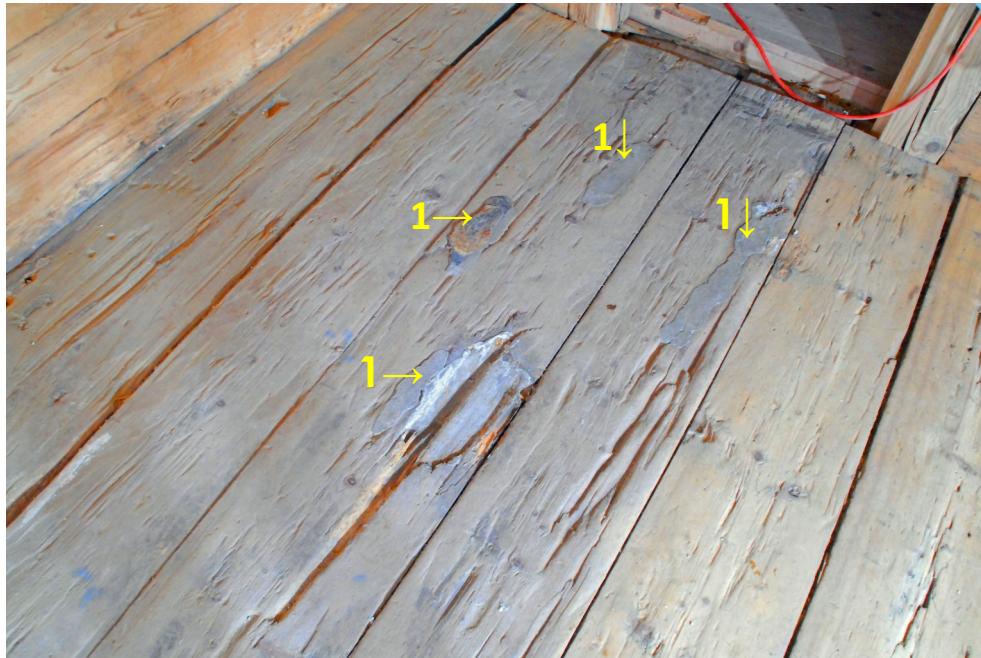
Foto Nr. 250

Der Vorzustand des Fußbodens im Bereich der Türe auf der SW Ecke des Raums. Die mit (1) bezeichneten Bereiche zeigen eine mineralische Ausgleichsmasse. Diese wurde unter die über dem Boden später verlegten Spanplatten aufgetragen.

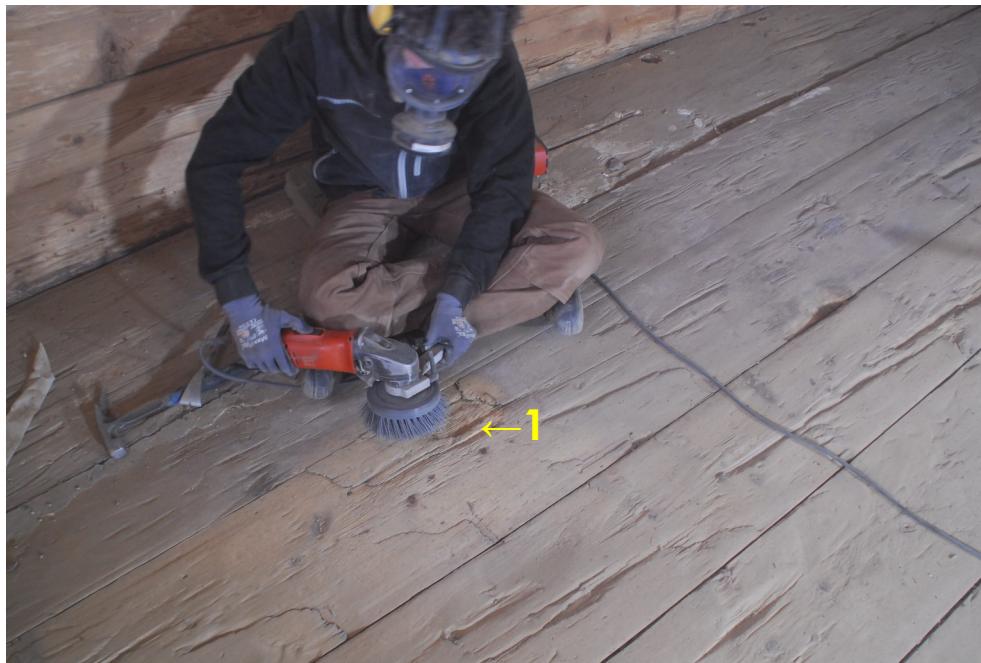
Foto Nr. 251

Mit der weichen Nylonbürste konnte der unebene Bodenbelag gereinigt werden ohne von der eigentlichen Holzsubstanz größere Abtragungen vorzunehmen (1) wie das beim schleifen der Fall ist. Auch hier wurde mit dem Vakuumwaschverfahren nachgereinigt.

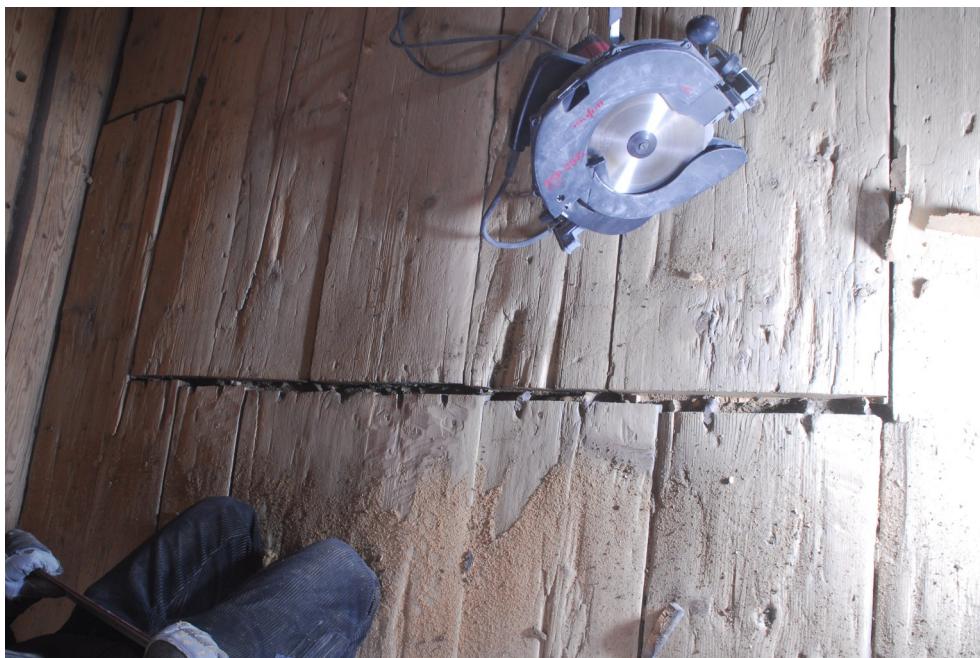
Foto Nr. 252

Auf der Südseite des Raums ca. ein Drittel der Länge des Raums von der Türe aus gesehen gab es eine überblattete Stelle im Fußboden. Durch Torsionsbewegungen hatten sich die gestoßenen Bohlen auseinander bewegt. Da dies unterschiedlich breit geschehen ist wurde vom Bauherrn gewünscht diesen Bereich auszuspannen.

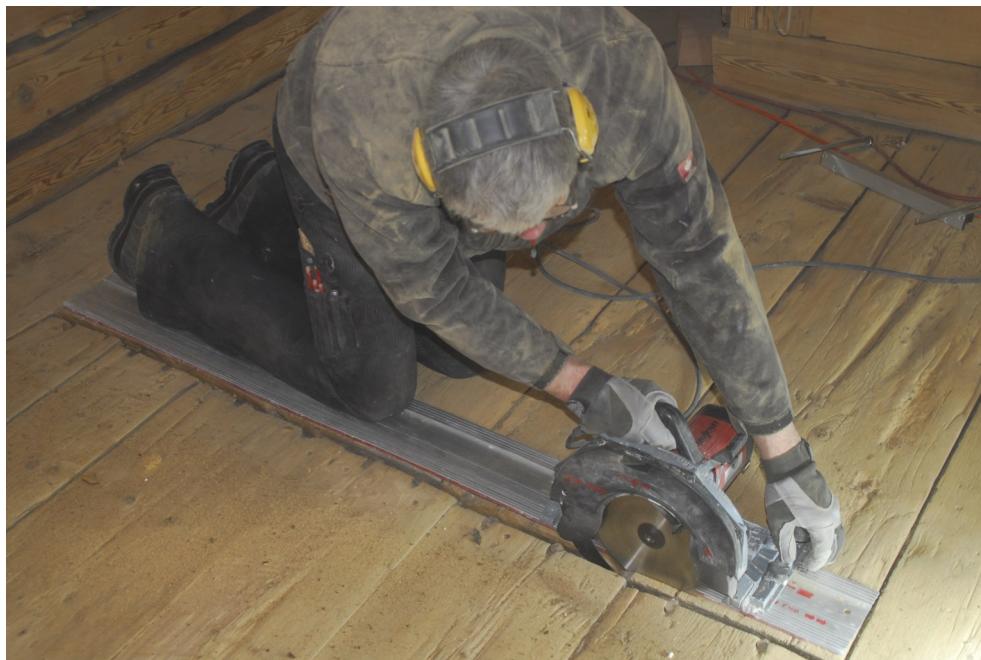
Foto Nr. 253

Um eine gleichmäßige Einleimung zu erreichen wurden die unterschiedlichen Bohlenden gerade nachgeschnitten ohne jedoch die Holznägel der Überblattung zu kappen.

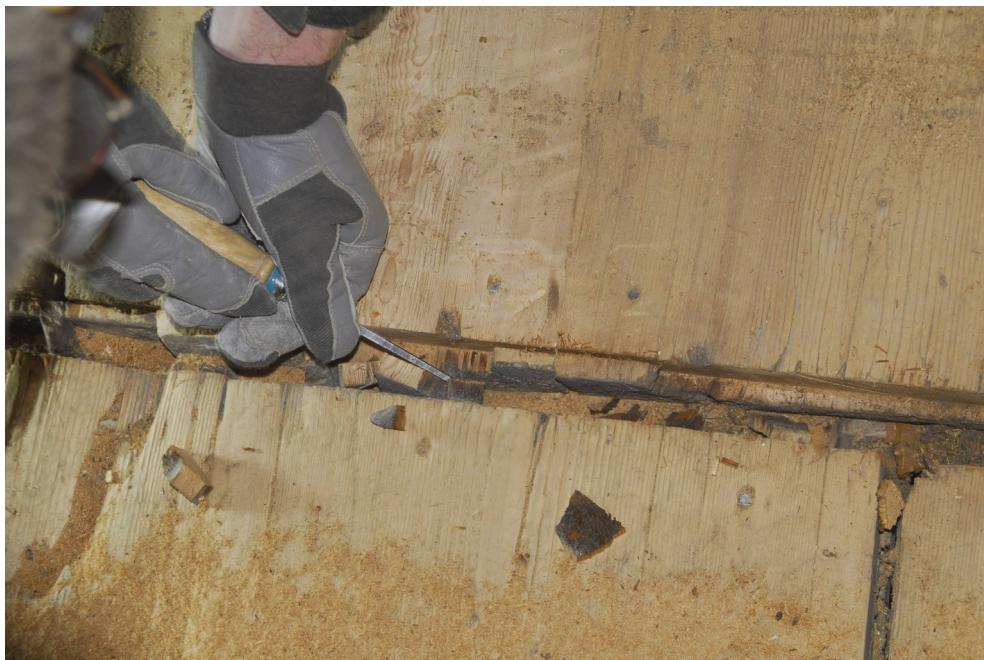
Foto Nr. 254

Detail der nachgeschnittenen Stoßkante. Die tiefe der Einschnitte wurde auf 15 mm begrenzt. Hierdurch konnten die historischen Holznägel ihre Aufgabe weiter erfüllen.

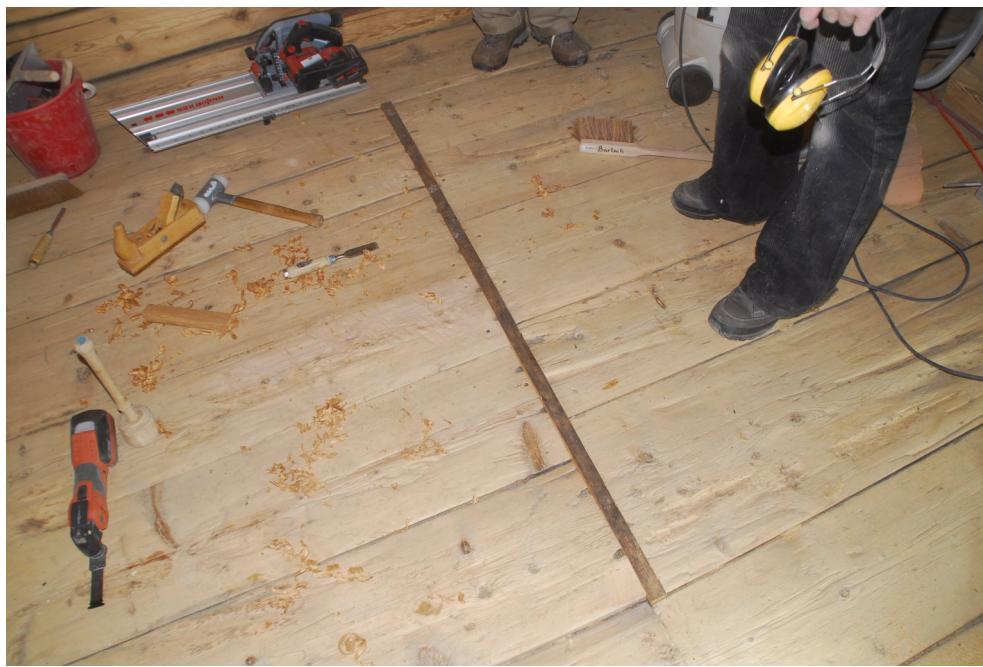
Foto Nr. 255

Hier die eingesetzte Leiste bevor sie an die Bodenoberfläche angepasst werden konnte.

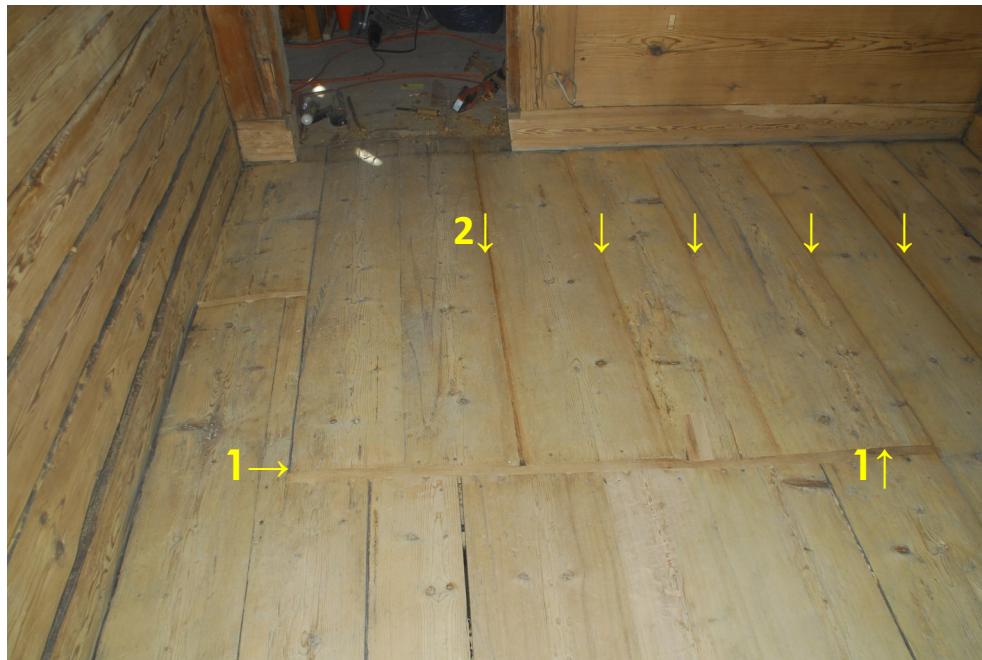
Foto Nr. 256

Die mit (1) bezeichnete Stelle zeigt die Einleimung im Bereich der Torsionsverschiebung.

Die mit (2) bezeichneten Bereiche zeigen Längsspannungen in den Bohlenfugen. Hierdurch sollte der doch recht unebene Boden etwas beruhigt werden.

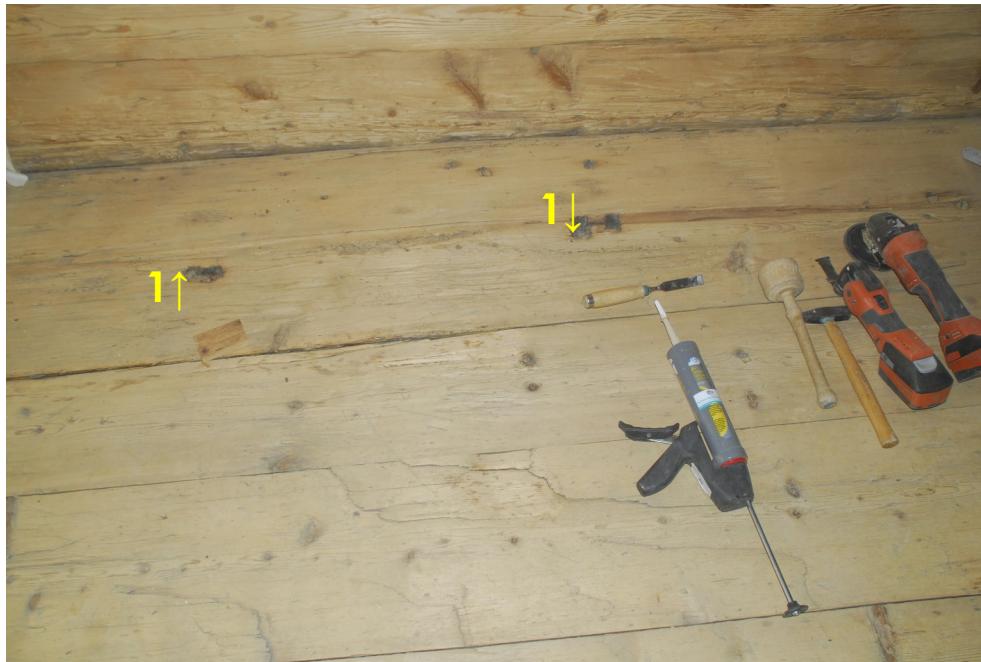
Foto Nr. 257

Die mit (1) bezeichneten Bereiche zeigen Brandspuren. Diese resultieren vermutlich aus Lötarbeiten bei der damaligen Verlegung von Wasseranschlüssen für Gästezimmer.

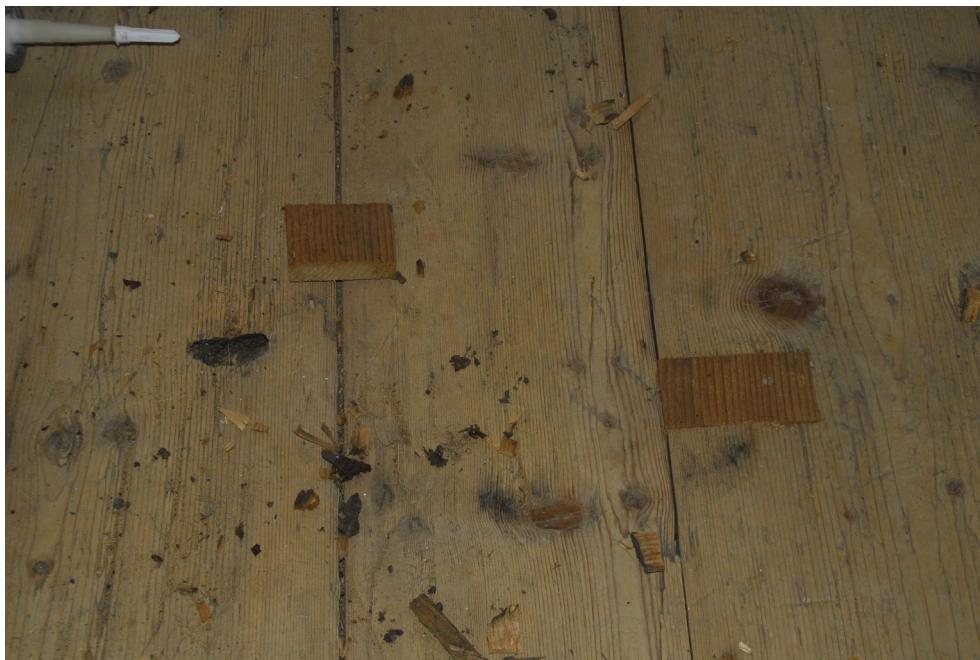
Foto Nr. 258

Ausspanung der Brandlöcher
im Bodenbereich.

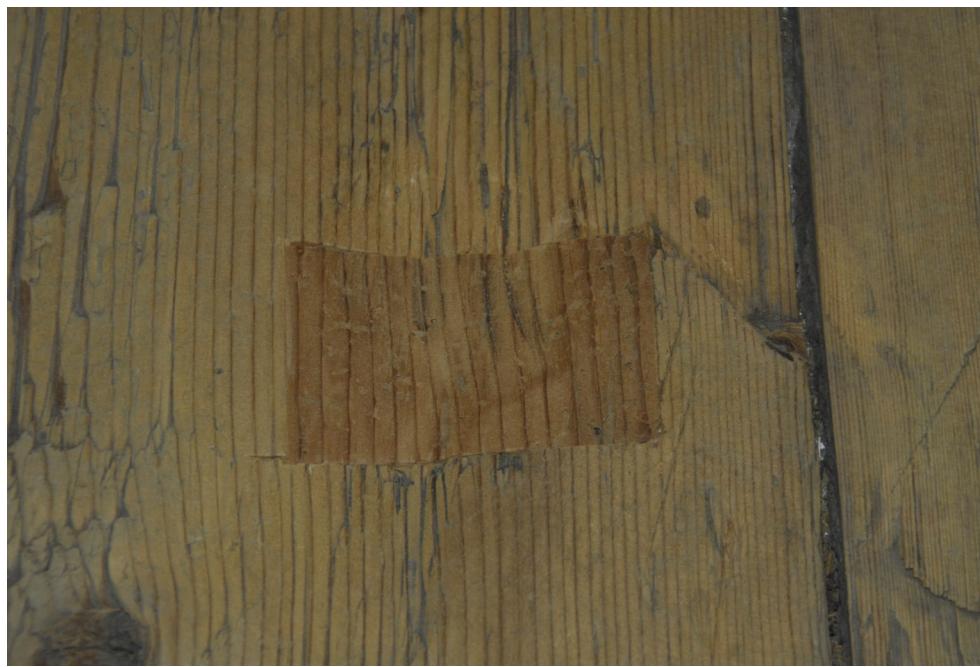
Foto Nr. 259

Eine der Ausleimungen nach
der Oberflächenanpassung an
den bestehenden Fußboden.

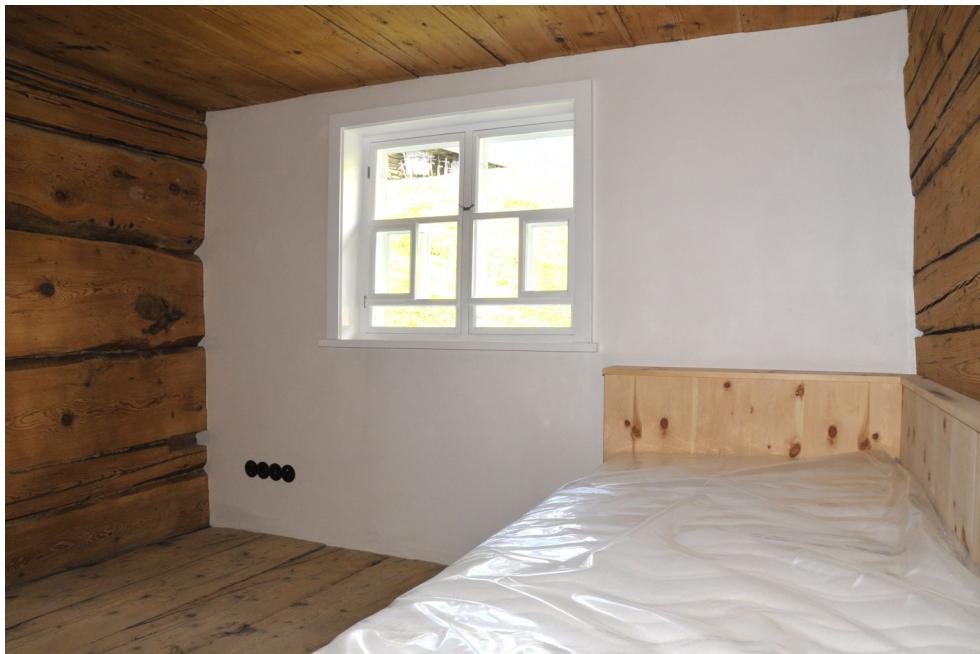
Foto Nr. 260

Die fertig gedämmte und mit Lehmputz versehene Ostwand.

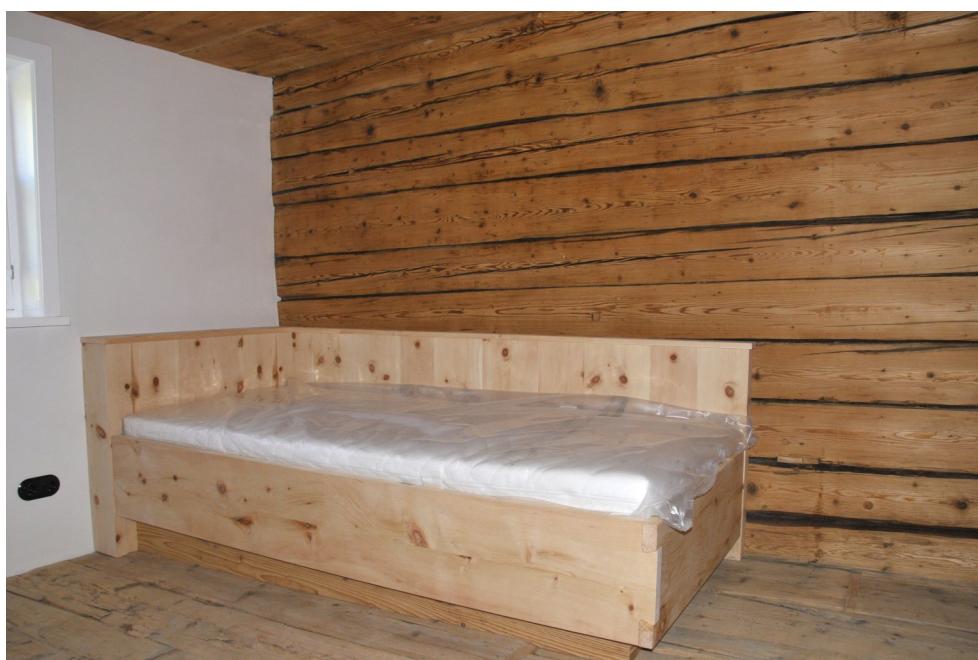
Foto Nr. 261

Blick in die SO Ecke des Raums mit fertiggestellter Südwand und vom ausführenden Tischler eingebauten Bettstatt.

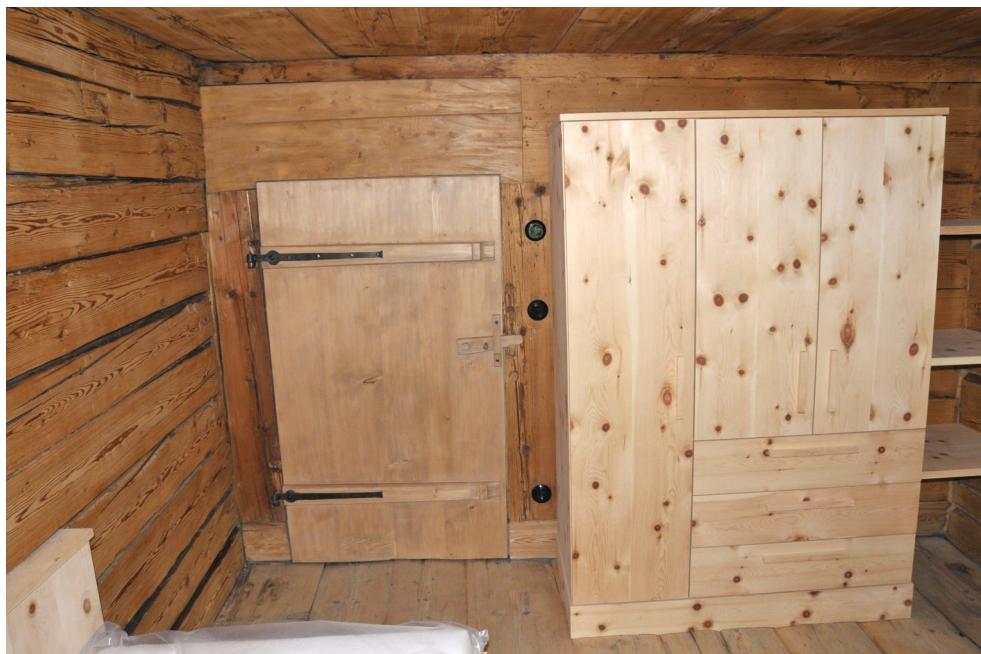
Foto Nr. 262

Blick gegen die fertiggestellte Westwand. Der wiedereingezogene Türsturz wurde der Umgebungsfärbung angepasst. Die Bretttüre wurde nach dem Bestandsblatt aus dem Raum I rekonstruiert. Hier jedoch richtig mit den Gratleisten nach innen eingesetzt. Möbeleinbauten wurden vom ausführenden Tischler gefertigt.
