**Dokumentation
der Restaurierung
des Anwesen
Tobelweg 6
in 6992 Hirschegg**

Pos. 1.000 Vorbemerkungen:

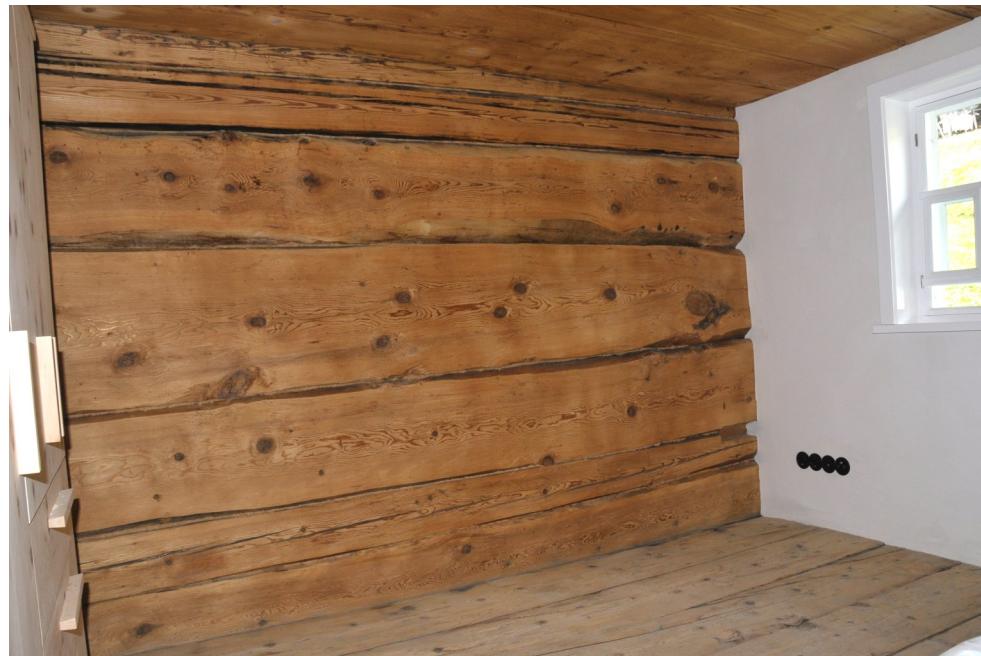
Foto Nr. 263

Blick gegen die fertige Nordwand. Die sehr großen Blockbalken zeigen ein imposantes Wandgefüge.

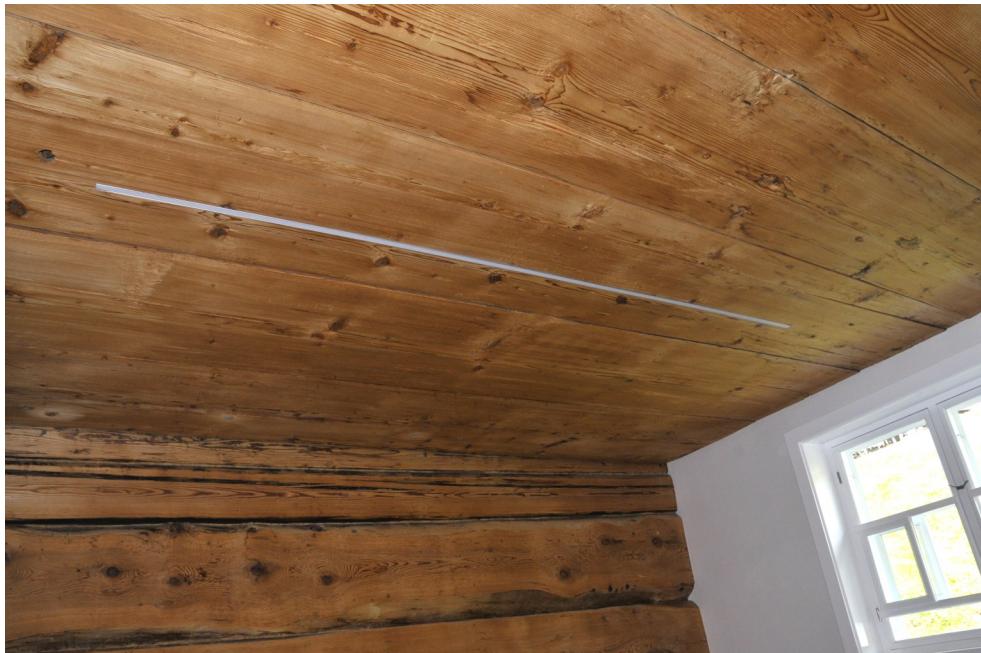
Foto Nr. 264

Auch hier wurde ein LED Band
in die Decke eingelassen um
möglichst keine aufsitzenden
Beleuchtungskörper in der
Raumabwicklung zu installie-
ren.

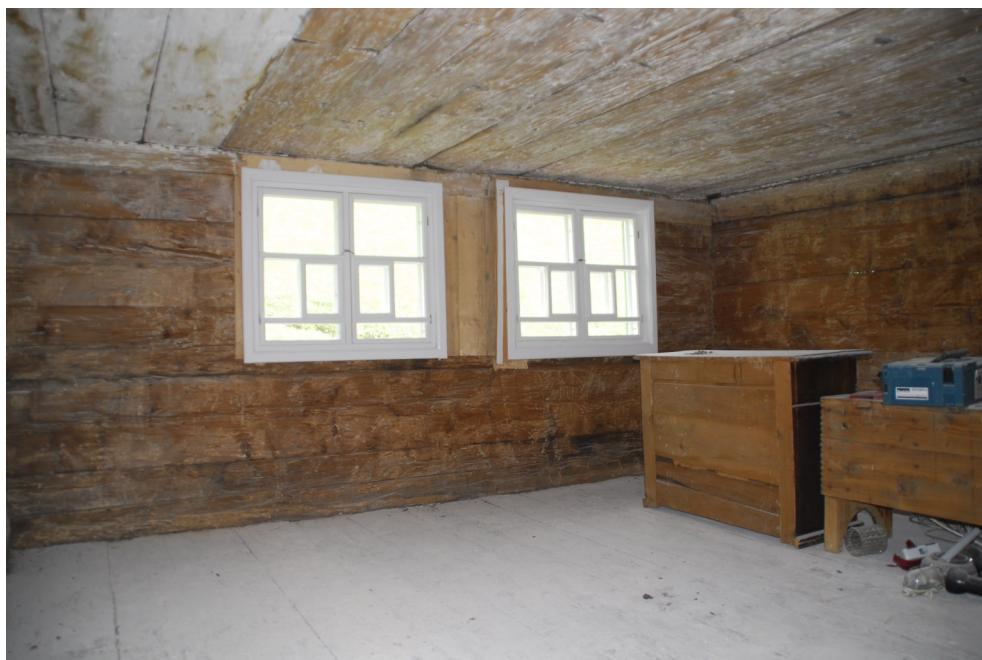
Foto Nr. 265

Die Ostwand gegen die SO Ecke gesehen. Zwischen den beiden Fensteranlagen wurde in der Mitte des 20. Jh. ein neuer Ständerbalken eingesetzt.

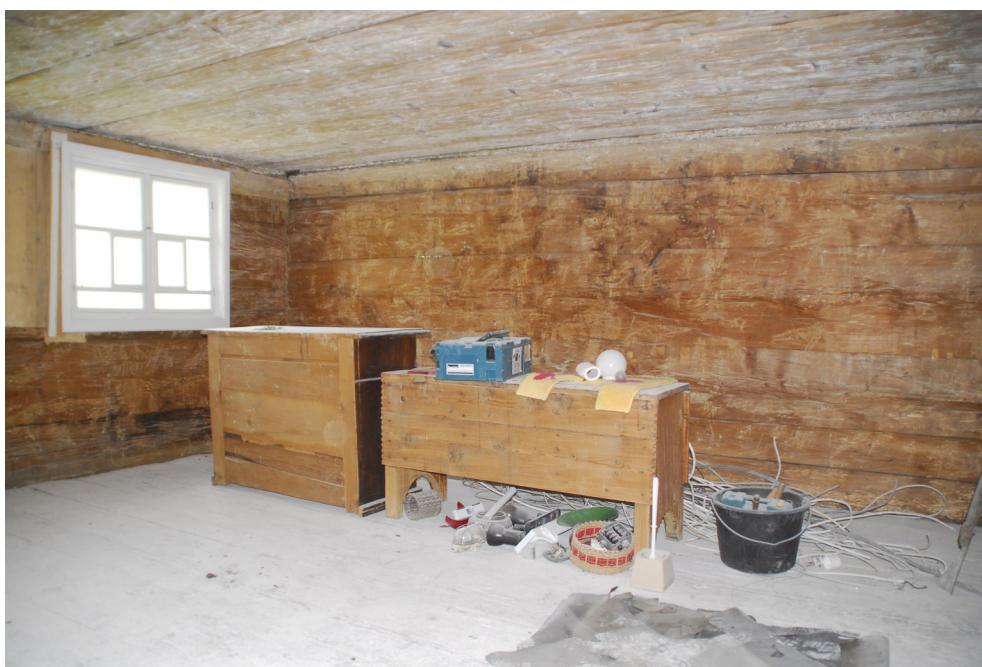
Foto Nr. 266

Die Südwand der Blockbalkenwand zeigt eine sehr saubere Verarbeitung. Die Oberfläche zeigt lediglich eine Verschmutzung die sich hinter der Plattenüberbauung der jüngeren Neuzeit gebildet hat.

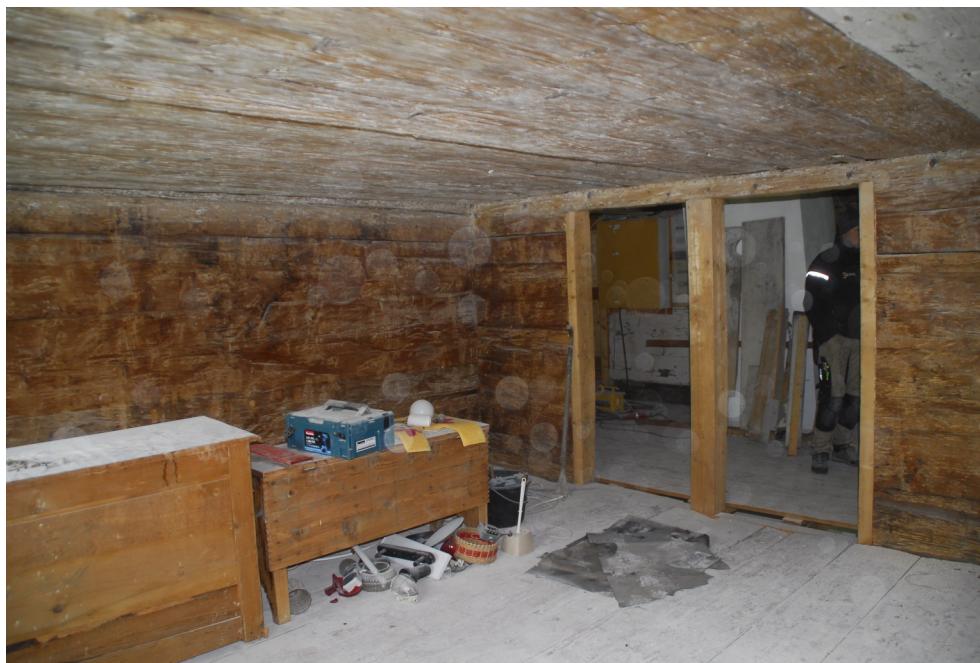
Foto Nr. 267

Die vorgefundene Situation der Westwand. Hier wurde die Westwand gleich an mehreren Stellen massiv durchtrennt und mit zwei Türeingängen versehen sodass aus dem großen Raum zwei Gästezimmer gemacht werden konnten.

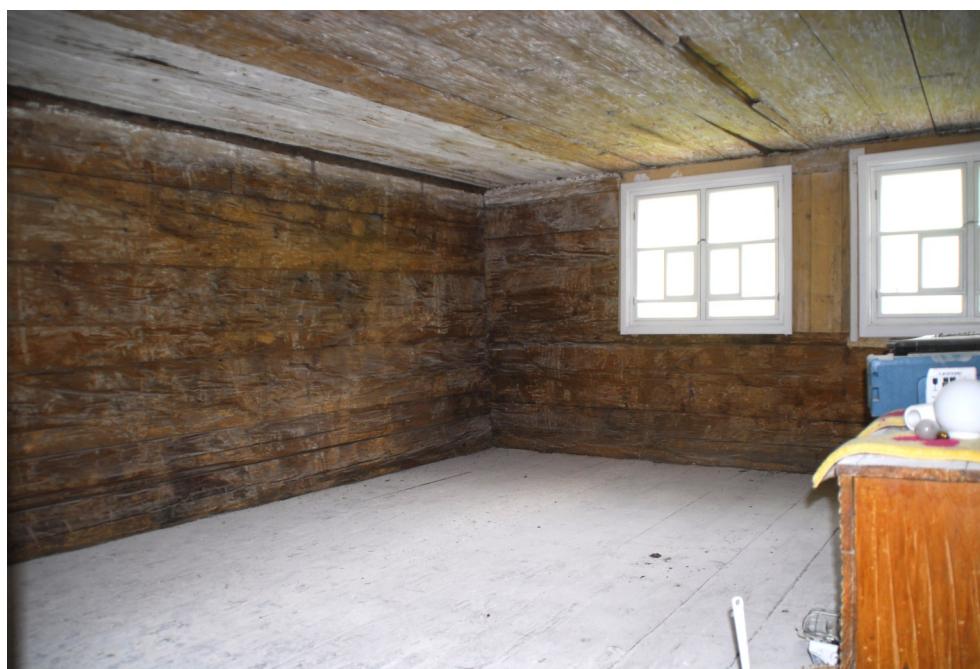
Foto Nr. 268

Die NO Ecke des Raums. Auch hier zeigen sich die Blockbalkenwände sehr sauber verarbeitet.

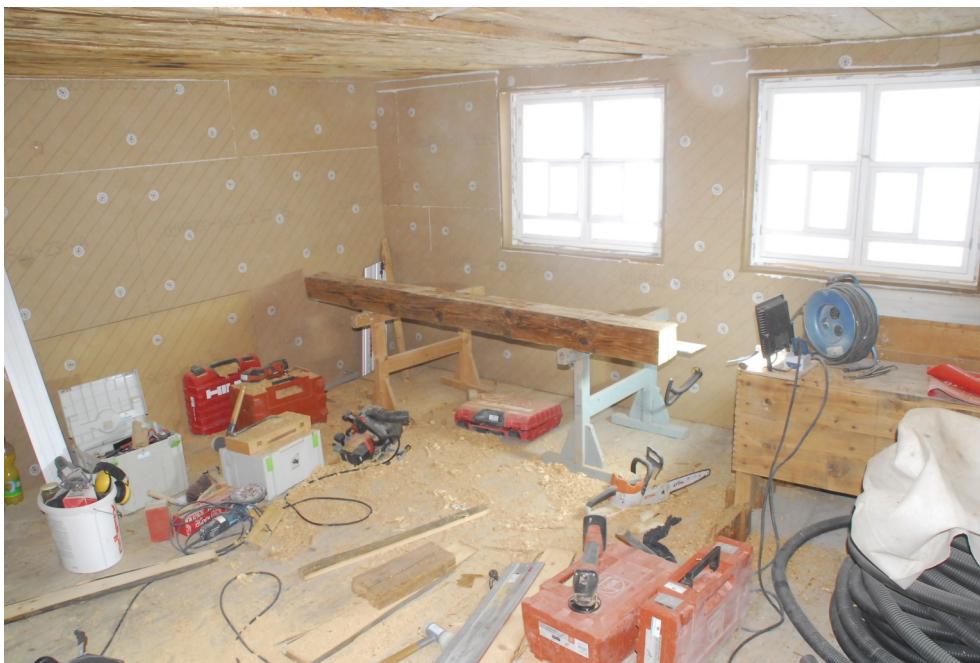
Foto Nr. 269

Die Anfertigung des neuen
Türstocks aus historischer
Balkensubstanz. Hier sieht
man die bereits gedämmten
Außenwände der Nord- und
Ostseite.

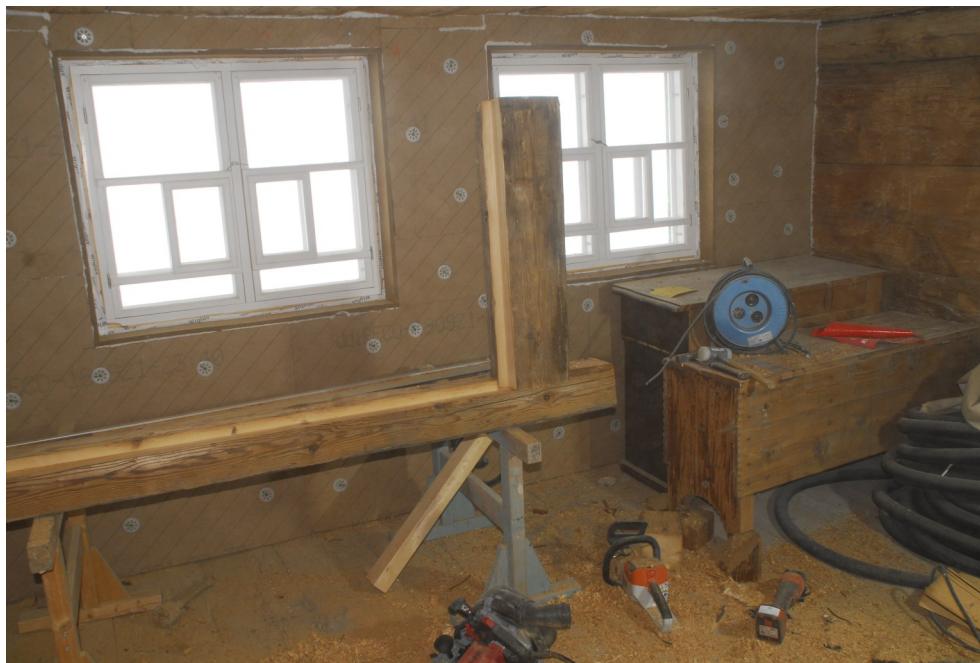
Foto Nr. 270

Der eingezapfte Sturzbalken
für die neue Türanlage.

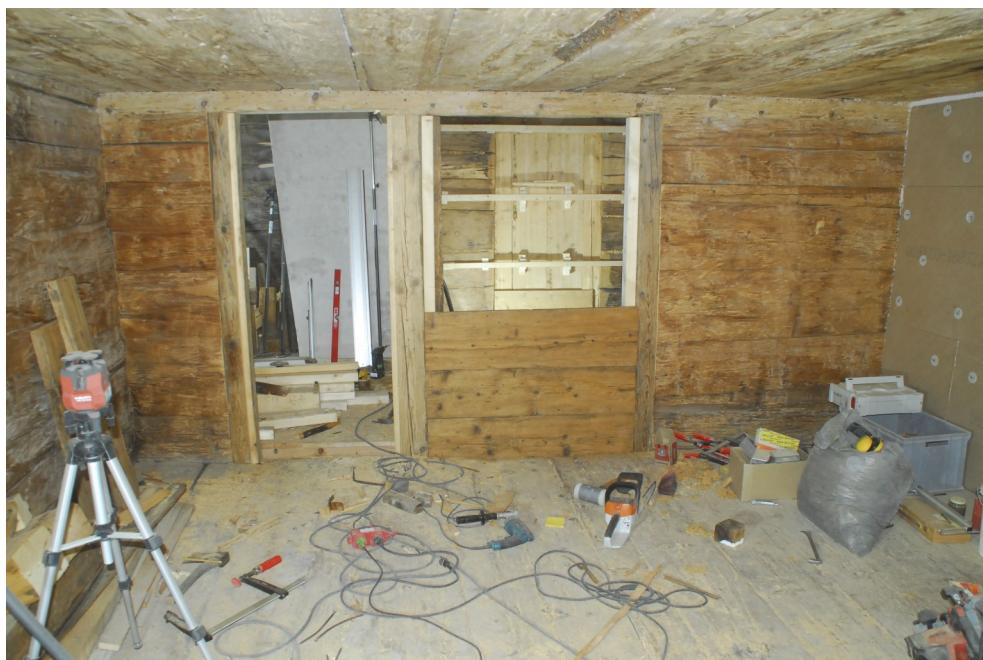
Foto Nr. 271

Nach dem Versetzen der neuen Ständerbalken. Die zweite Türöffnung wurde in diesem Zuge mit historischer Bohlensubstanz wieder neu aufgefüllt.

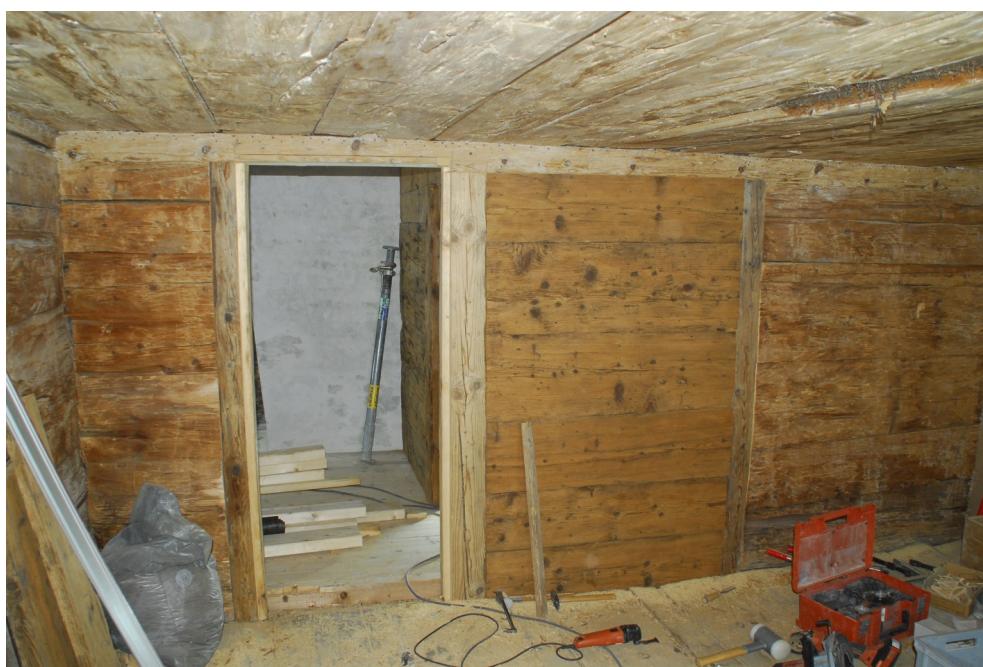
Foto Nr. 272

Die Ansicht nach Fertigstellung der Wandscheibe mit fertigem gefälzten Türstock.

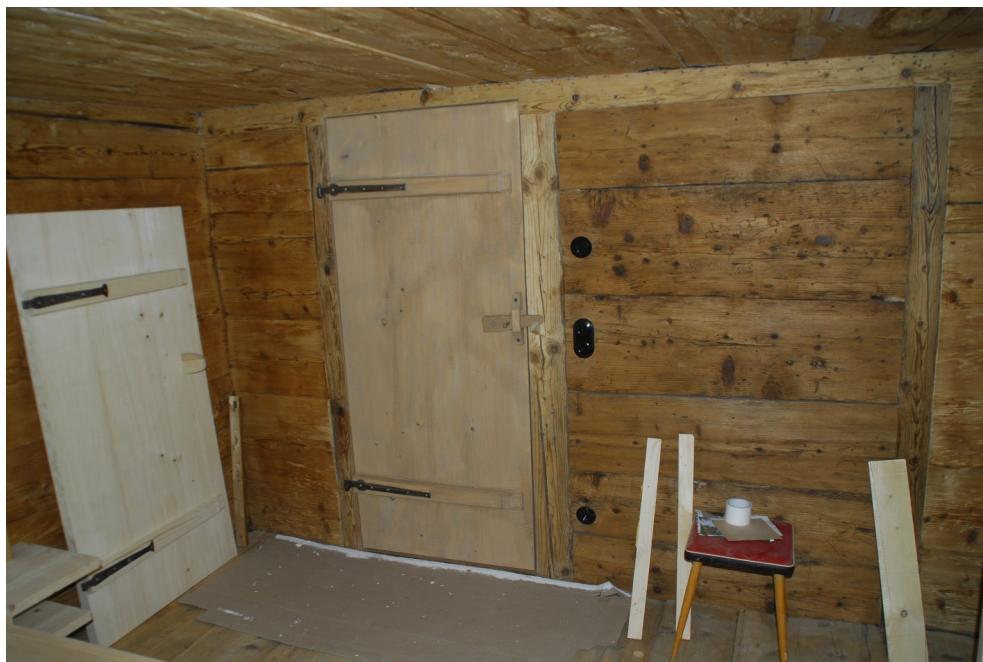
Foto Nr. 273

Der südliche Teil der Westwand. Hier mit rekonstruierter Bretttüre mit Holzfallriegelschloss.

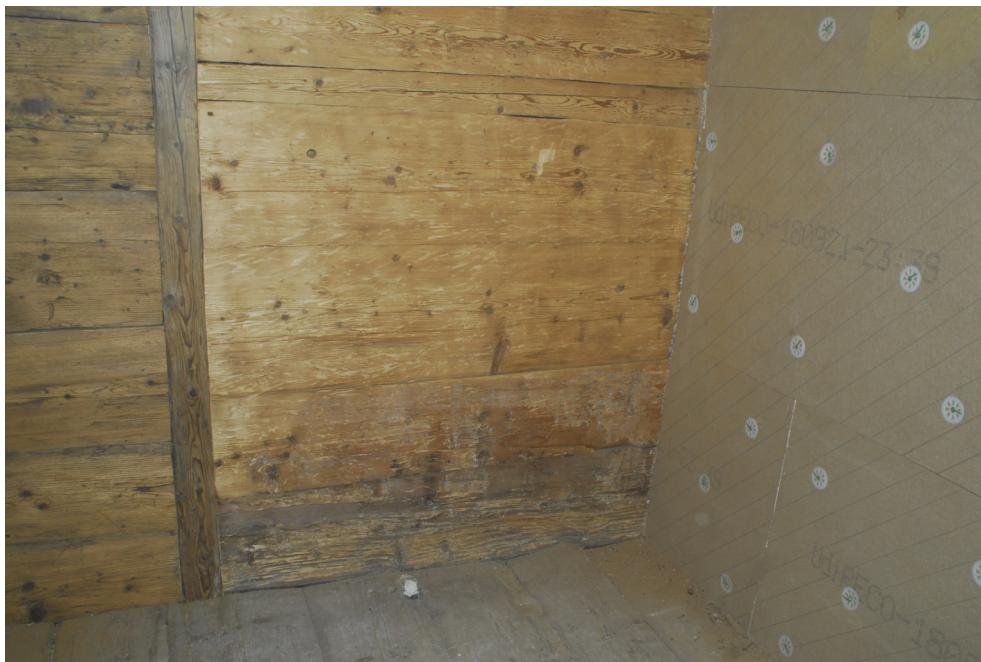
Foto Nr. 274

Die NW Ecke der Westwand hier vor der Reinigung jedoch nach der Schließung der zweiten Türöffnung.

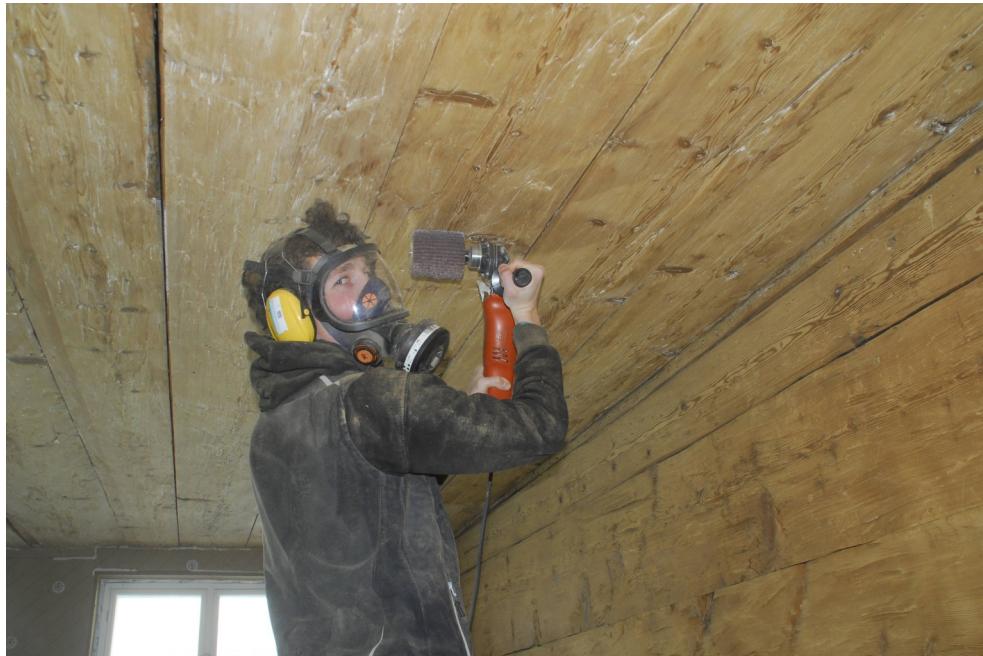
Foto Nr. 275

Beginn der Oberflächenreinigung der Deckenanlage. Die groben Kalkschichten wurden mittels Spachtel abgenommen. Die eigentliche Reinigung wurde mit einer weichen Fliesbürste (400 Körnung) ausgeführt, hierdurch konnte lediglich der verbleibende Kalkschleier abgenommen werden. Die Fugen wurden mit dem Skalpell ausgekratzt. Es folgte eine Reinigung mit dem Vakuumwaschverfahren.

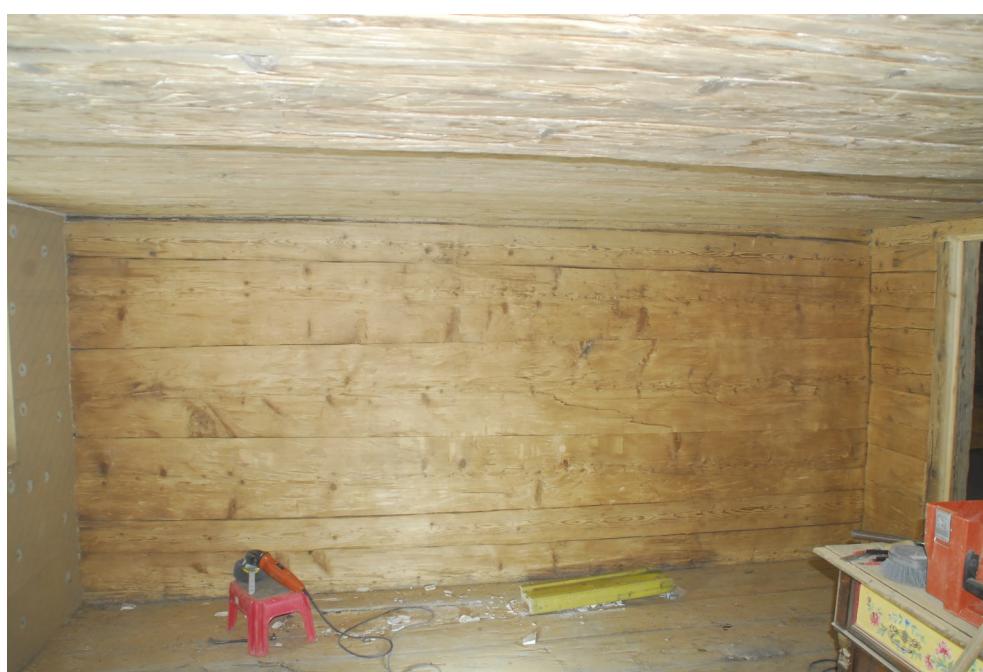
Foto Nr. 276

Blick gegen die bereits gereinigte Südwand und die Ecke der Westwand. Links ist die gedämmte Ostwand zu erkennen. Hier ist jedoch noch kein Lehmputz aufgebracht.

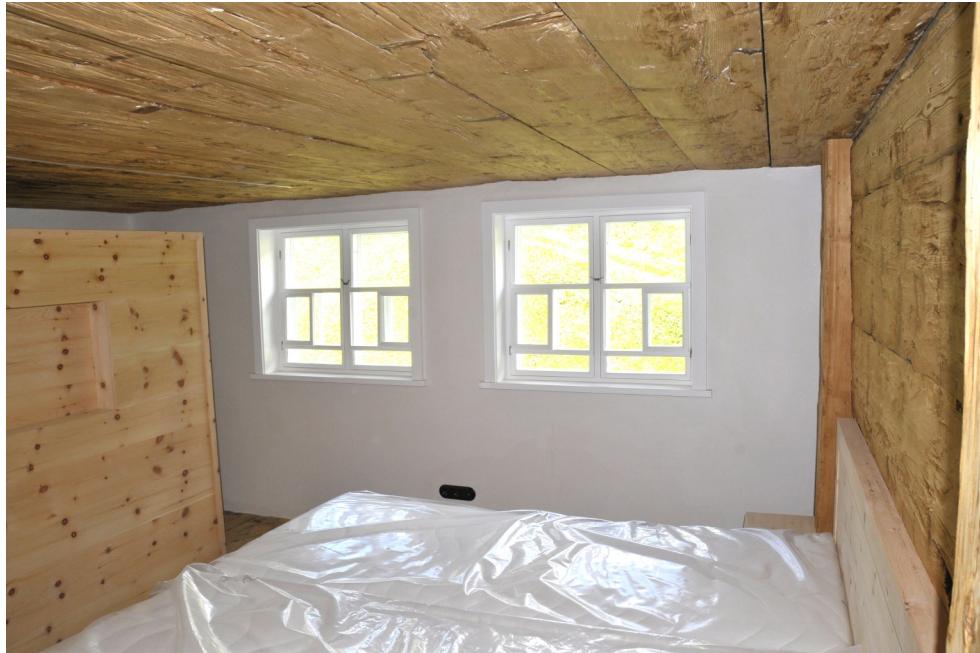
Foto Nr. 277

Blick gegen die fertige Ost-
wand mit Möbeleinbauten
des ausführenden Tischlers.

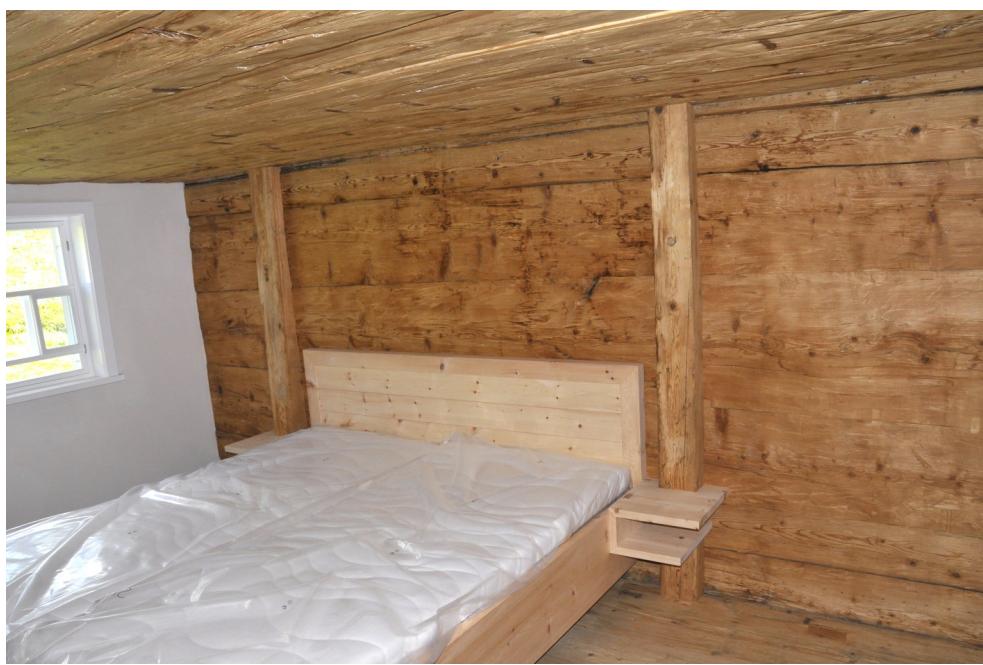
Foto Nr. 278

Die Südwand nach der Fertig-
stellung und Einbauten des
ausführenden Tischlers. Blick
gegen SO.

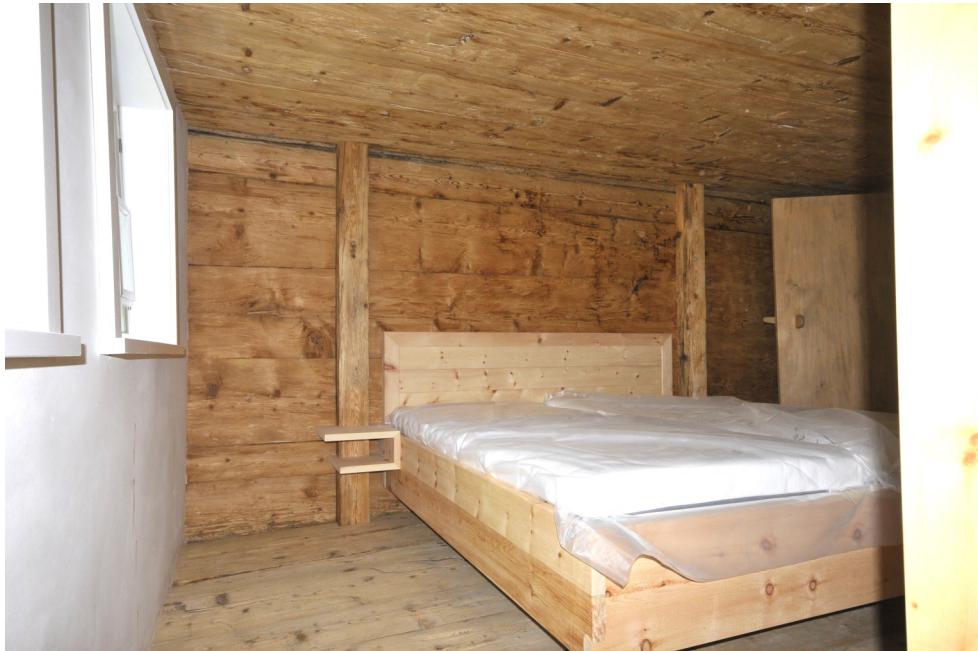
Foto Nr. 279

Die fertige Südwand mit Blick
gegen die SW Ecke.

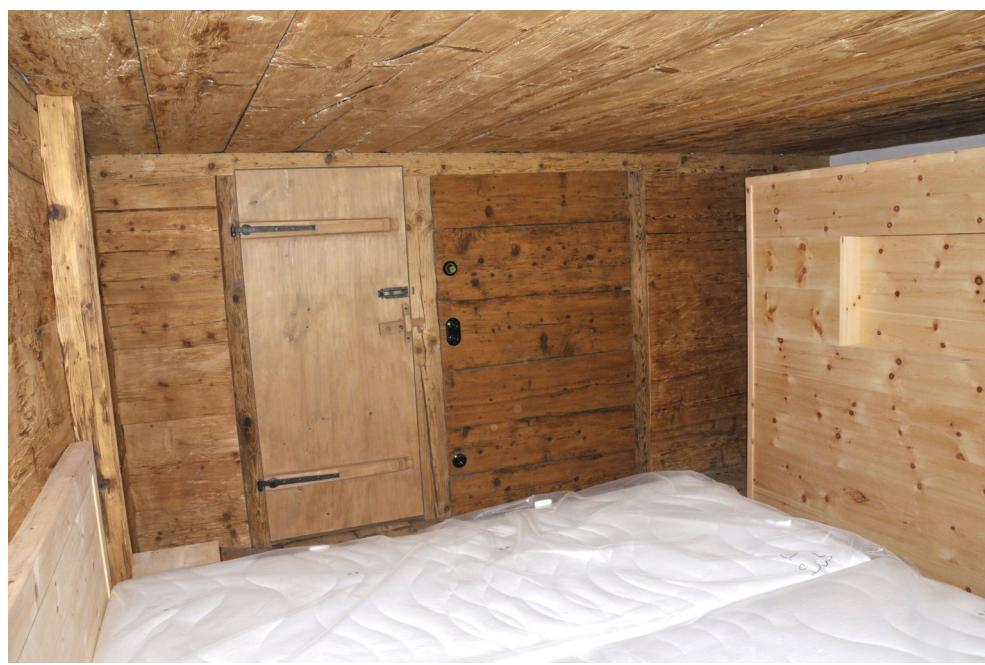
Foto Nr. 280

Die fertiggestellte Westwand
mit Bretttüre und geschlosse-
ner zweiter Türöffnung.
Durch den trennenden Stän-
derbalken ist diese Öffnung
jedoch immer noch abzule-
sen.

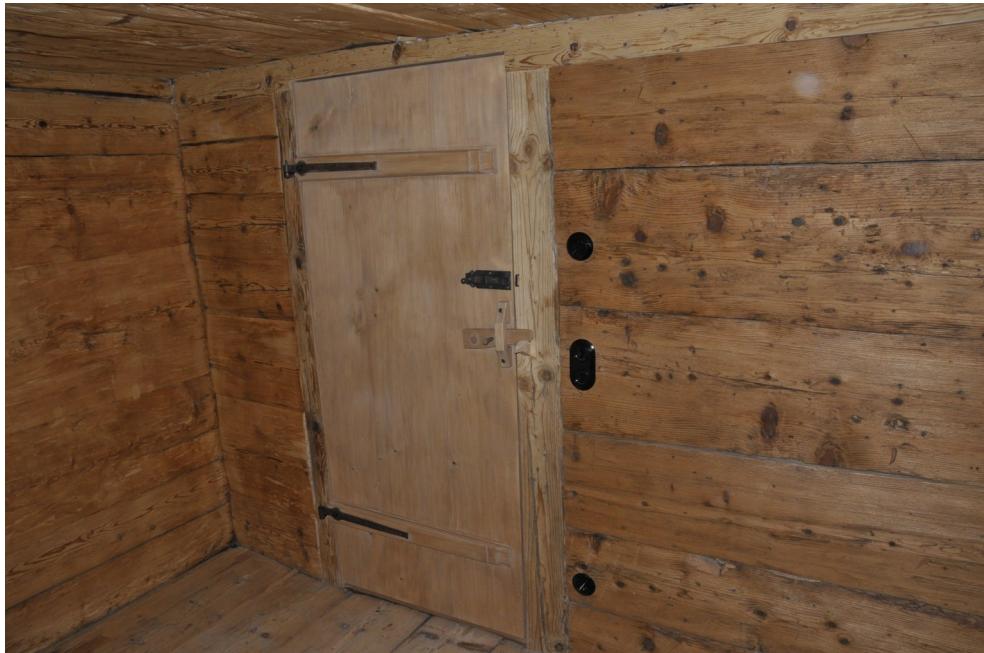
Foto Nr. 281

Die Bretttüre zum Hausgang mit Holzfallriegelschloss und aufgesetztem Metallriegel.
Die Schalter und Steckdosen wurden in die Bohlen der geschlossenen zweiten Türöffnung eingesetzt.

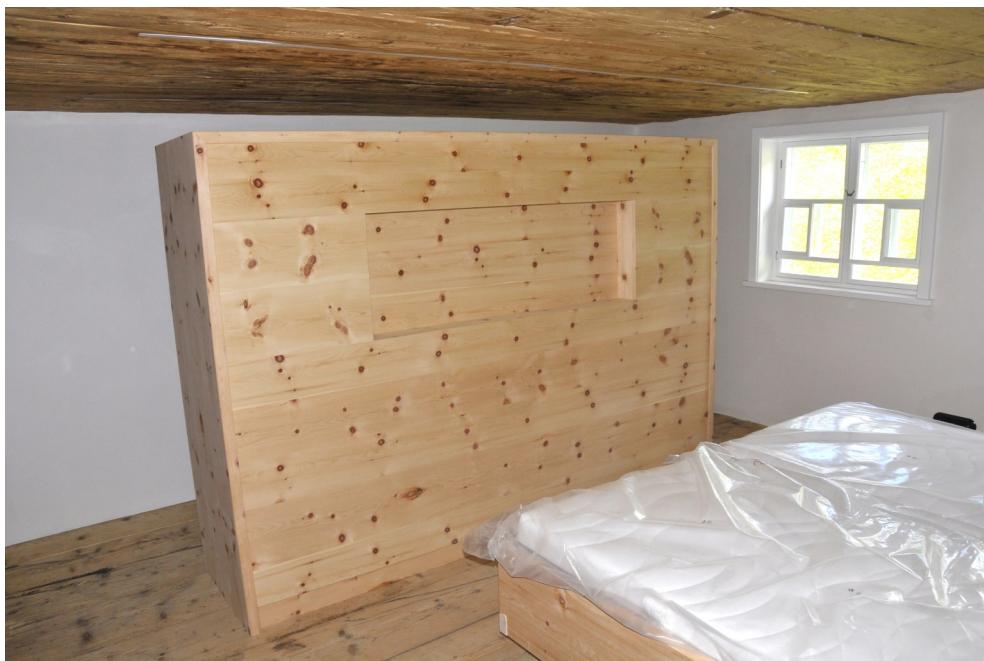
Foto Nr. 282

Von ausführenden Tischler wurde ein Schrankelement in den Raum gestellt der als begehbarer Bereich fungiert.

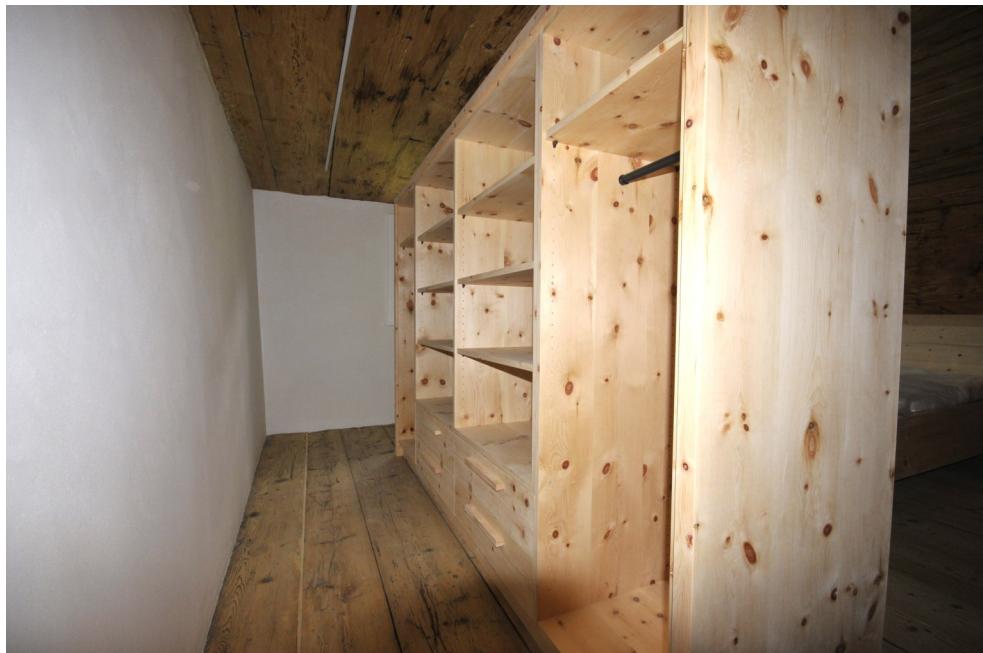
Foto Nr. 283

Der begehbarer Bereich hinter dem Schrankelement.

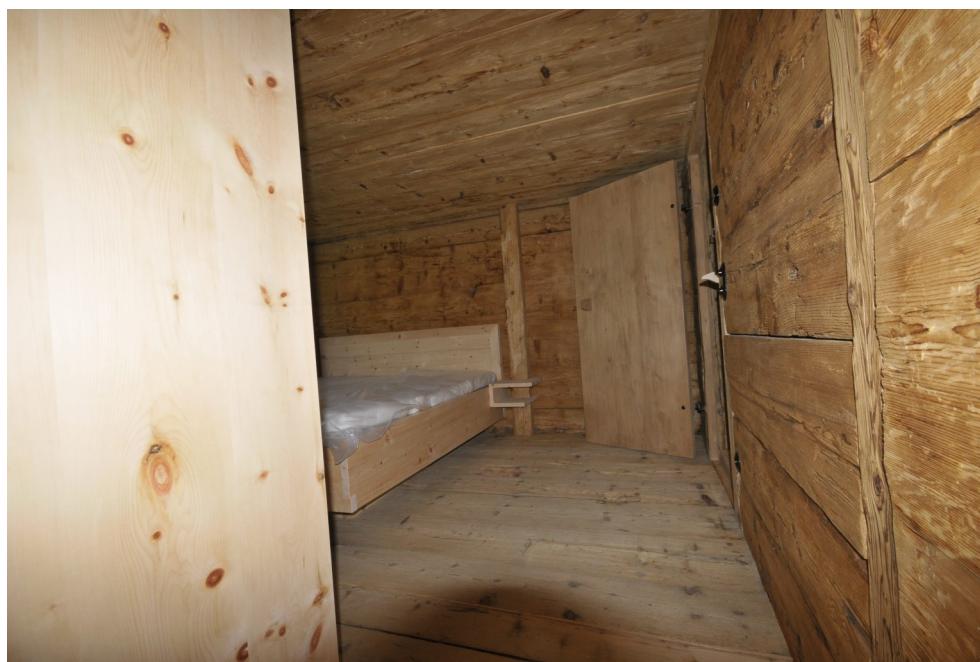
Foto Nr. 284

Blick gegen die Südwand aus der NW Ecke gesehen.

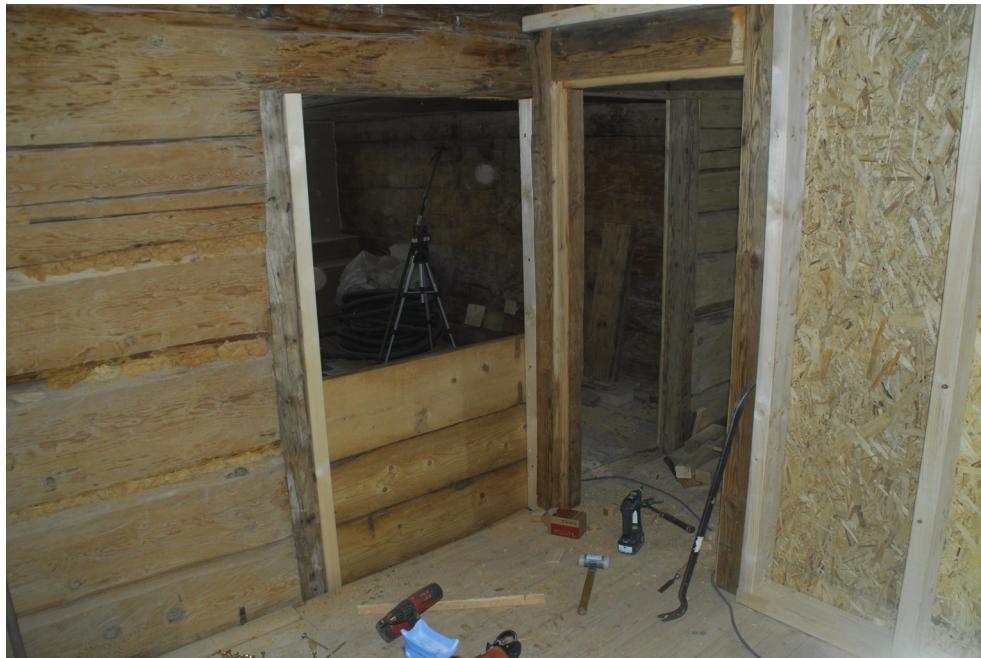
Foto Nr. 285

Die SO Ecke während der Erstellung der Südwand und der Wiederherstellung der geschlossenen Wandscheibe im Bereich der zweiten Türöffnung. Der Türstock in der Südwand wurde aus historischer Balkensubstanz gefertigt.

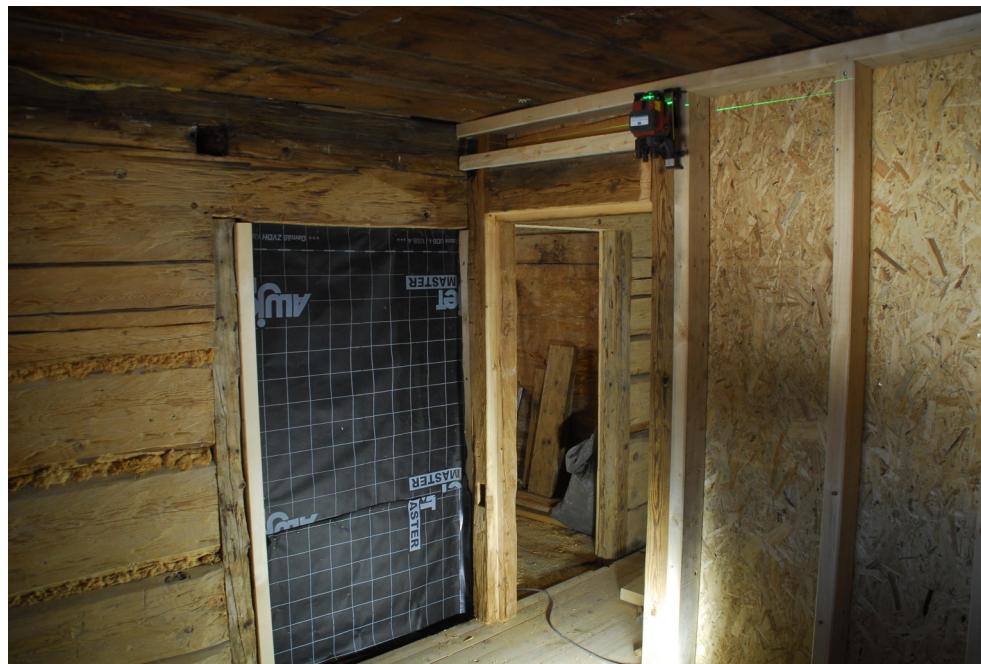
Foto Nr. 286

Hier ist die zweite Türöffnung bereit geschlossen und gedämmt sowie mit einer Unterspannbahn zum Bad hin verschlossen. Oben an der Südwand ist ein Linienlaser befestigt um die Decke wieder in eine horizontale ausgeglichene Position zu bringen.

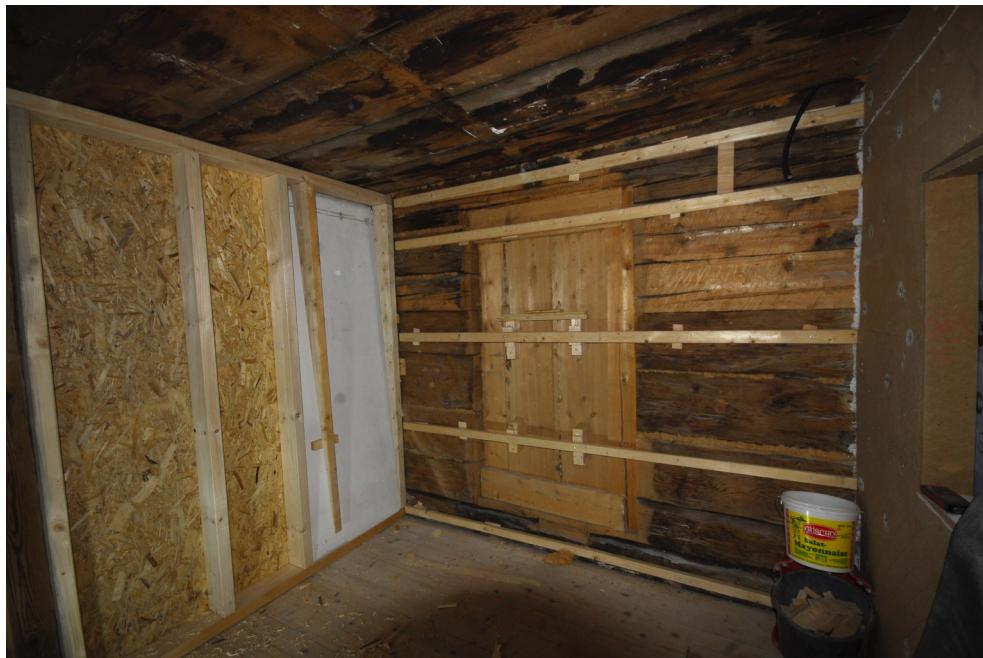
Foto Nr. 287

Die SW Ecke des Raums. Die weiße Fläche auf der Süd-
wand zeigt die Oberfläche des
gemauerten Kamins. Auf der
Westwand zeigt sich ein mit
rohen Brettern verschlossene
Tür die ursprünglich zur
Kammer über dem Gaden
führte.

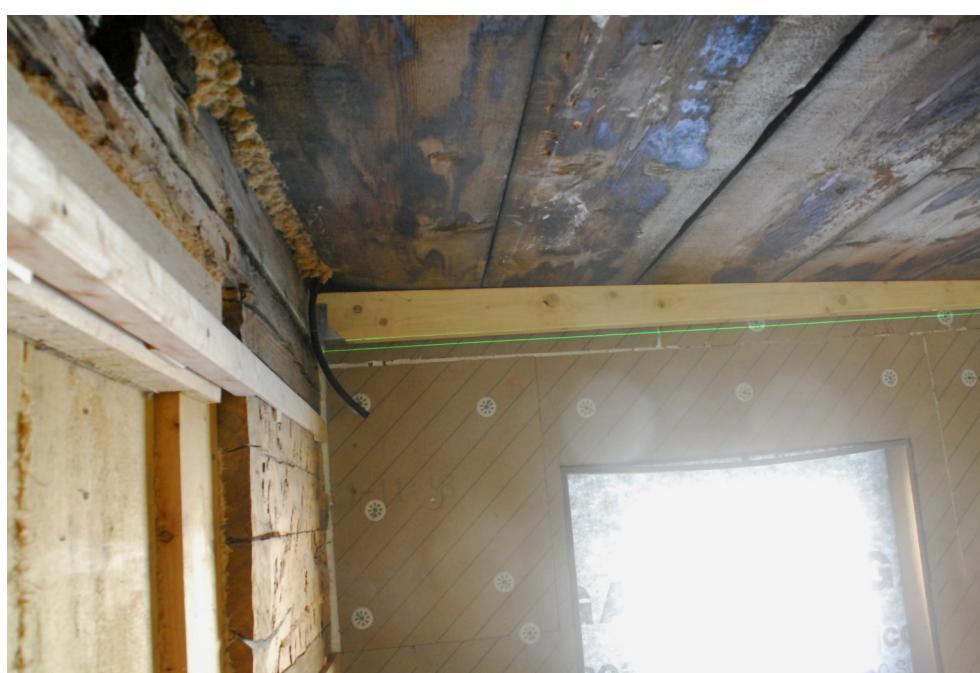
Foto Nr. 288

Die Decke über dem neuen
Bad musste um sie in eine
saubere horizontale Ebene zu
bringen in der NW Ecke deut-
lich angehoben werden. Der
grüne Strich zeigt den Laser-
strahl der die genaue Lage
anzeigt. Hiernach wurde die
Decke mit KVH Hölzern (6/12)
neu tragend befestigt. Hierzu
wurden die Kanthölzer mit
Balkenschuhen befestigt.

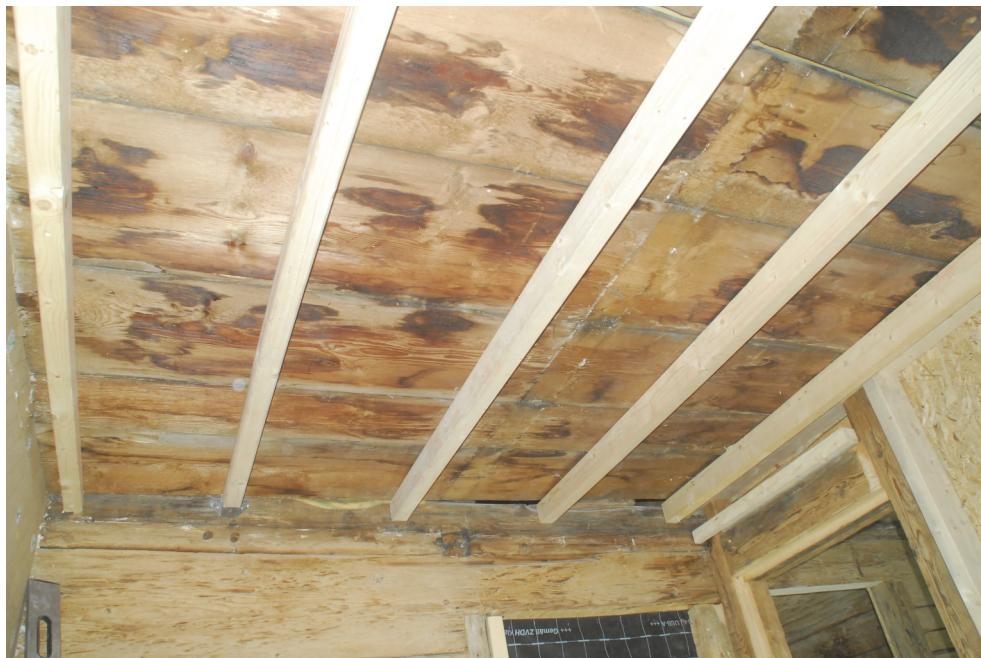
Foto Nr. 289

Die fertig ausgerichtete Deckenuntersicht mit der Verstärkung aus KVH Kanthölzern. Hier im Blick gegen Osten.

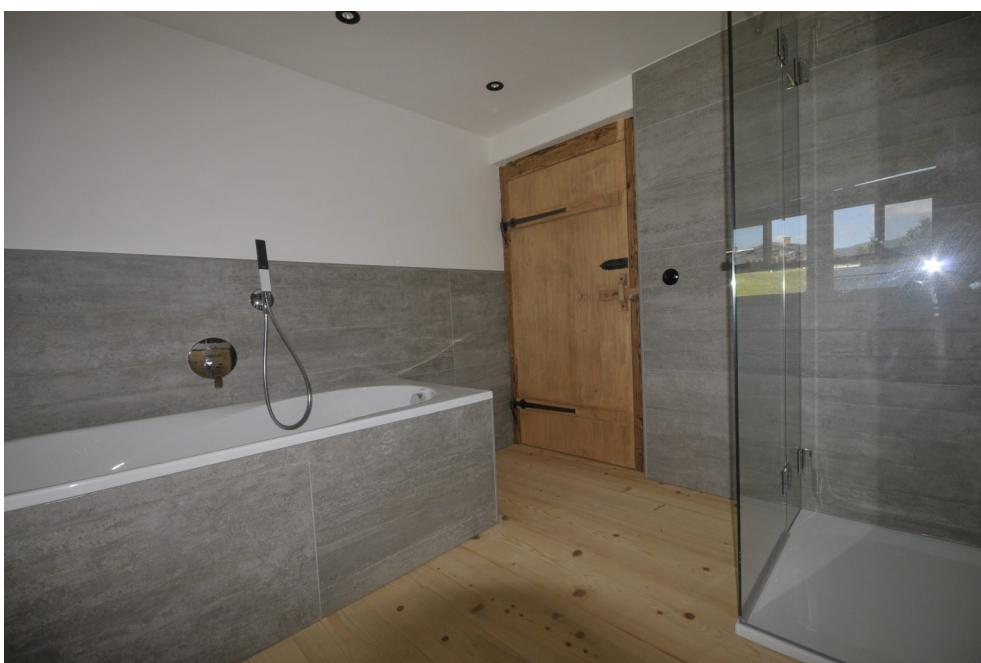
Foto Nr. 290

Das fertige Bad mit Blick in die SO Ecke. Da alle Wände eine Beplankung mit OSB Platten und anschließend noch mit Fermacellplatten überbaut wurden ist außer der rekonstruierten Bretttüranlage kein Holz mehr zu sehen. Der Fußboden wurde aus alten Dielen gehobelt und gebürstet sowie für das Bad neu verlegt.

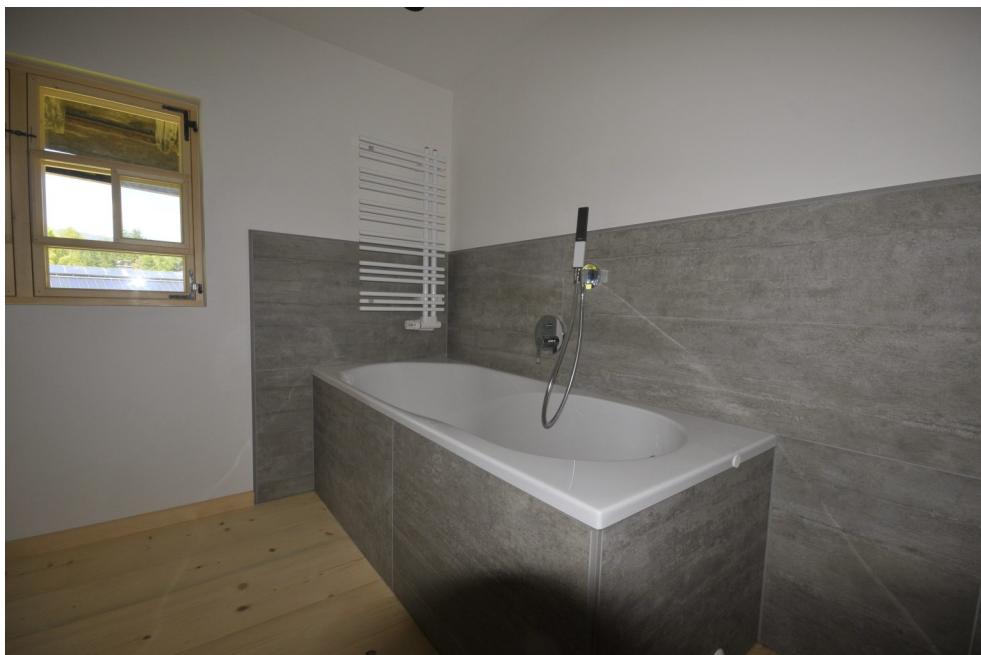
Foto Nr. 291

Die fertige NO Ecke mit der
Badewanne.

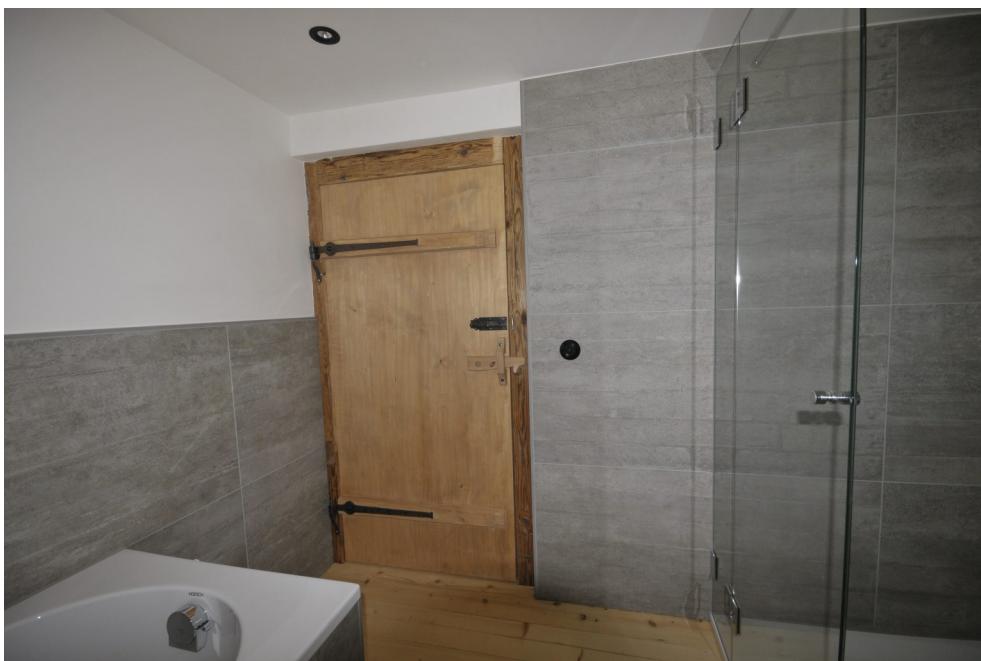
Foto Nr. 292

Die fertiggestellte Südwand
mit der Dusche in der SW
Ecke. Die Bretttüre ist wie die
anderen Türen mit einem
Fallriegelschloss ausgestattet
und verfügt zusätzlich über
einen Metallriegel als Ver-
schlussmöglichkeit.

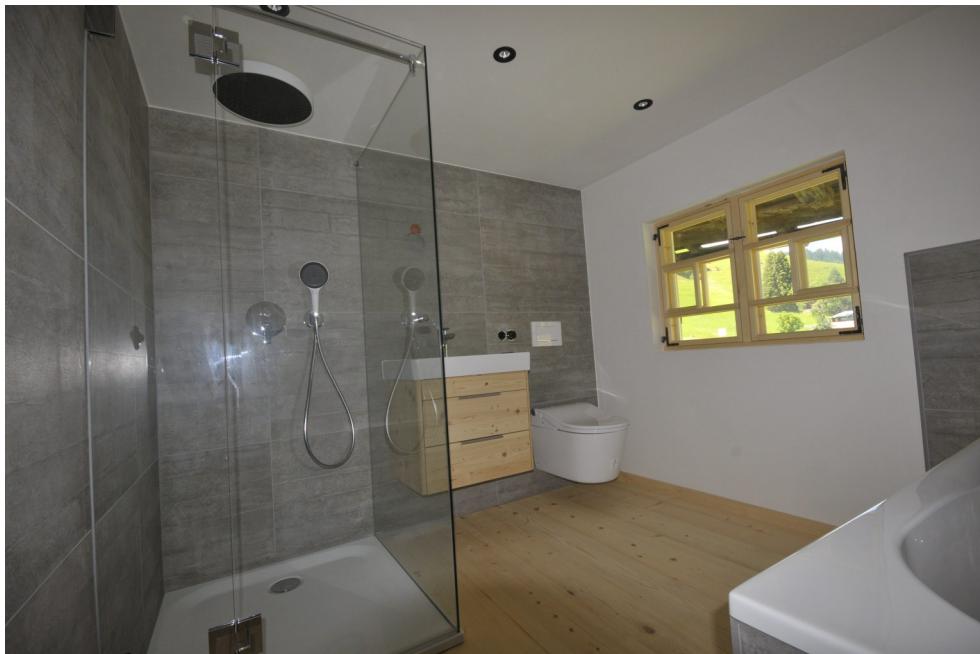
Foto Nr. 293

Die fertige Westwand. Die
Möblierung wurde vom aus-
führenden Tischler gefertigt.
Hier ist auch noch einmal ein
Teil des aus alten Dielen ge-
fertigten Bodenbelags zu er-
kennen.

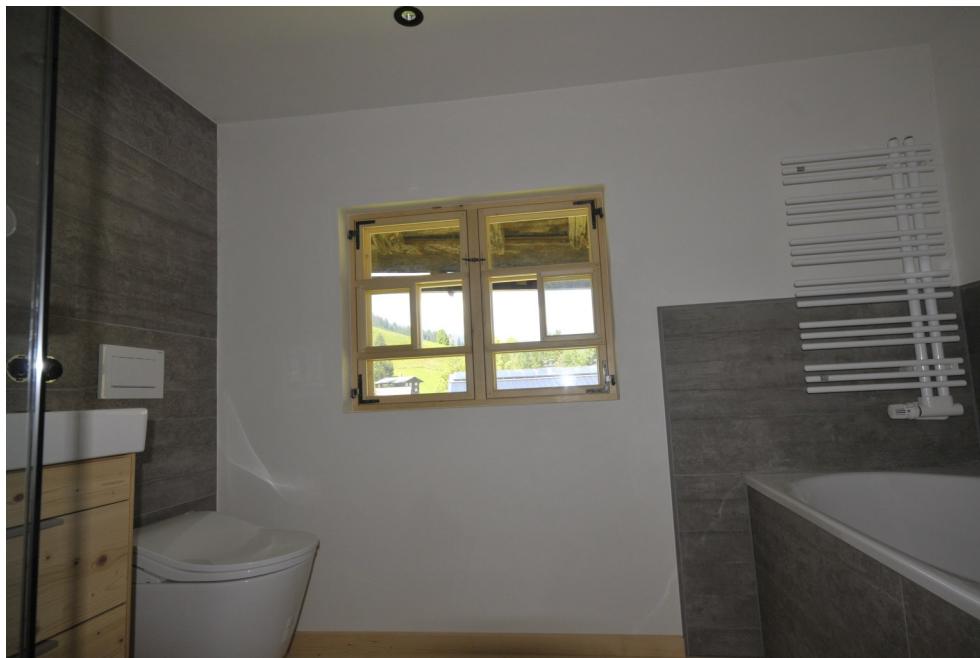
Foto Nr. 294

Die fertige Nordwand mit neu
erstelltem zweiflügeligen
Ruckerfenster mit Setzholz.
