Dokumentation der
Restaurierung einer
klassizistischen
Treppenanlage
aus dem Anwesen
Marktstraße 20
6845 Hohenems

Bauherr:

Schadenbauer Projekt- und
Quartierentwicklungs GmbH
Schlossbergstraße 9a/2
6845 Hohenems

Bundesdenkmalamt
Dipl. Ing. Georg Mack
Amtsplatz 1
6900 Bregenz

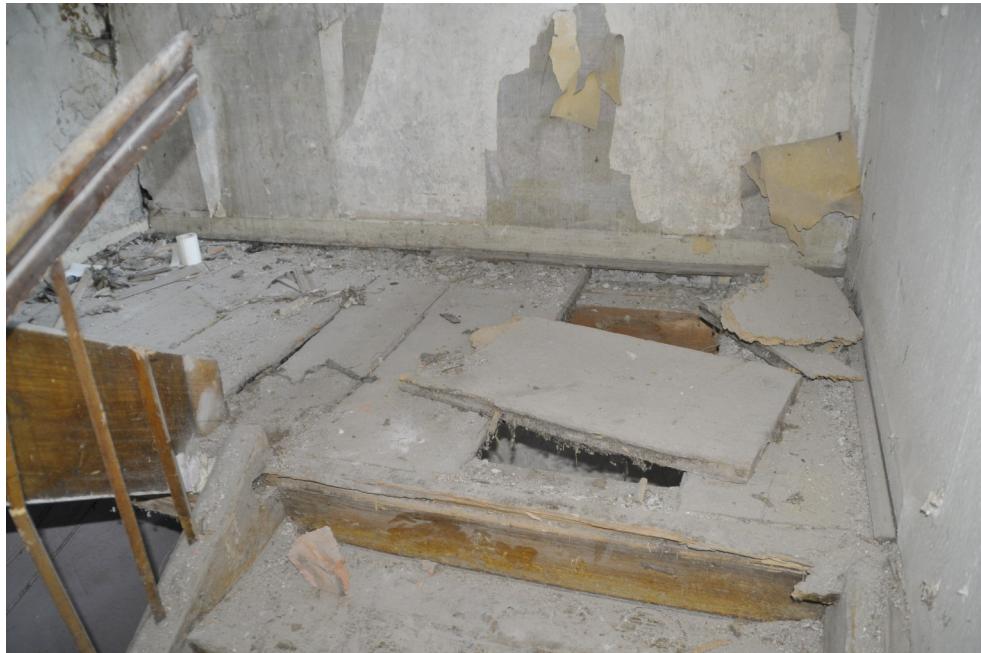
Foto Nr. 004

Das obere Podest mit dem
zerstörten Laufbelag.

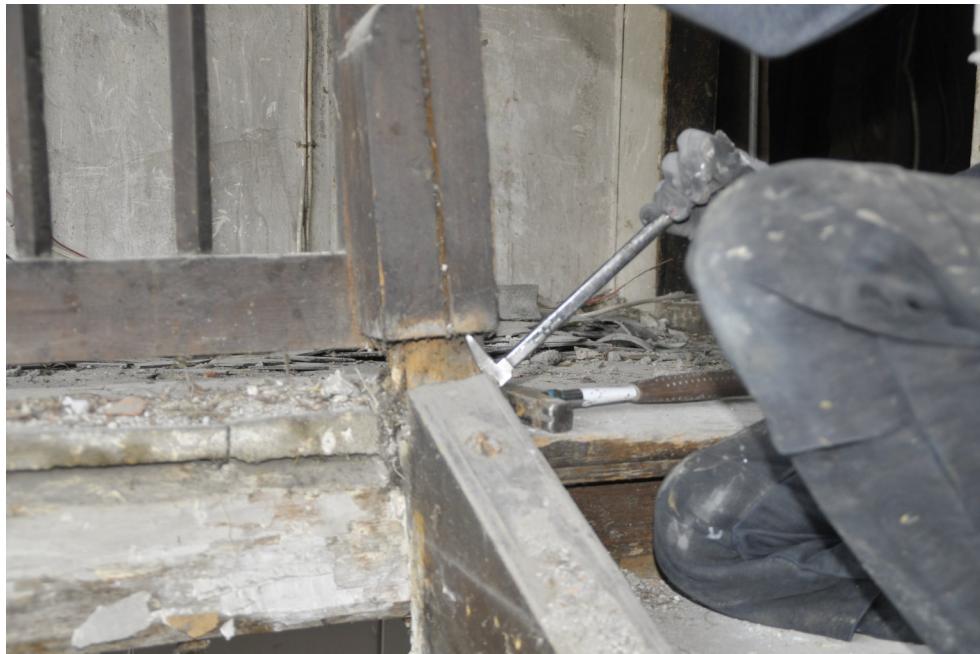
Foto Nr. 006

Lösen der Zapfenverbindung zwischen oberem Wangenende und dem Austrittsposten mit dem quer stehenden Abschlussgeländer.

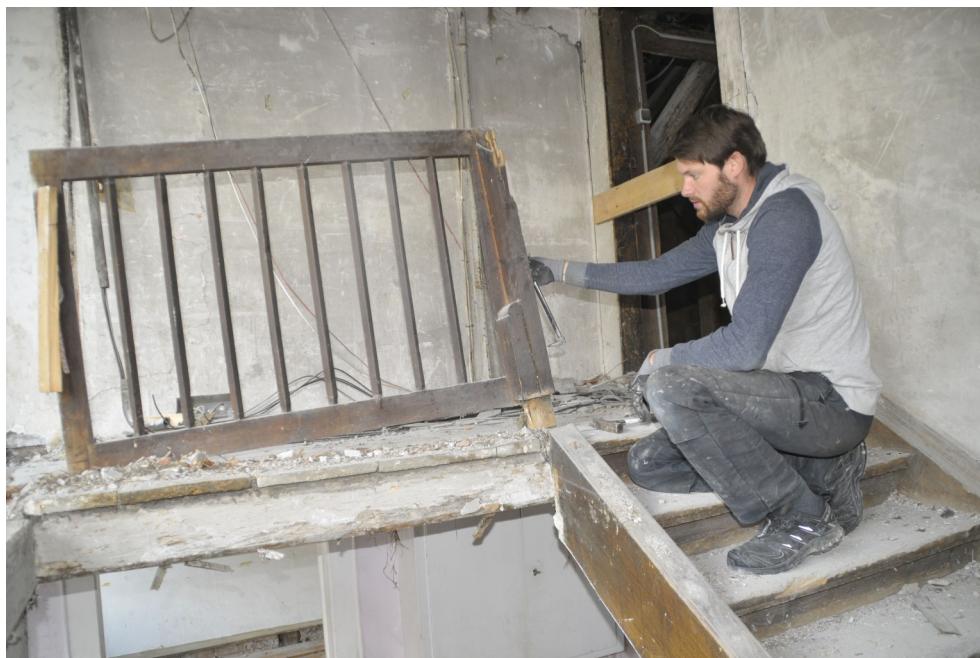
Foto Nr. 007

Das gelöste obere Treppenelement mit dem daran befestigten Austrittsposten.

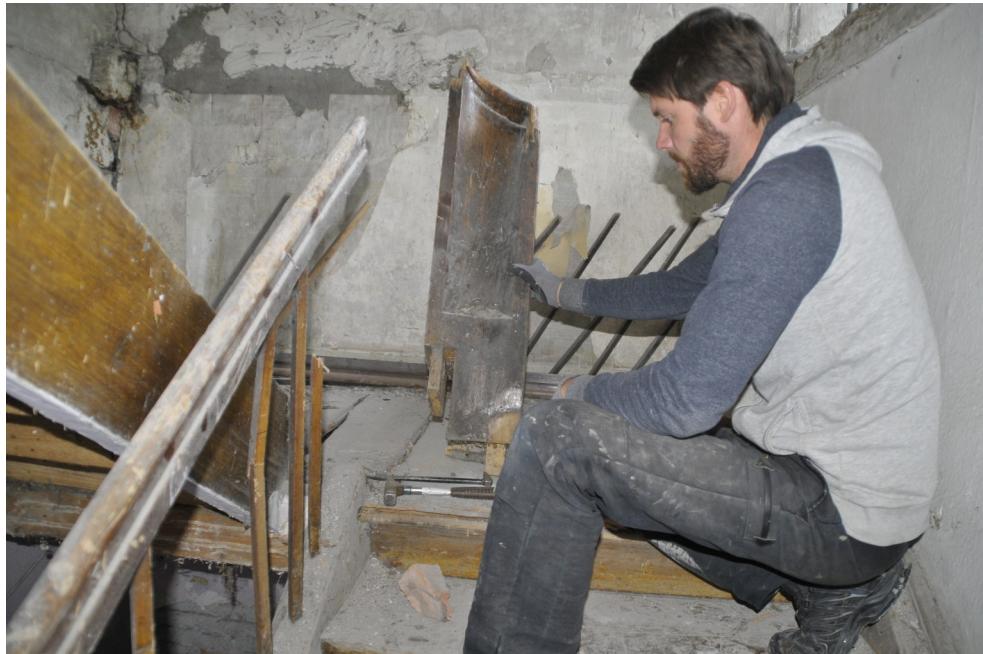
Foto Nr. 008

Ausbau des ersten Krümmings zwischen Lauf sechs und fünf. Hierzu mussten die Holzverriegelungen ausgebohrt werden und anschließend konnten die Zapfenverbindungen gelöst werden.

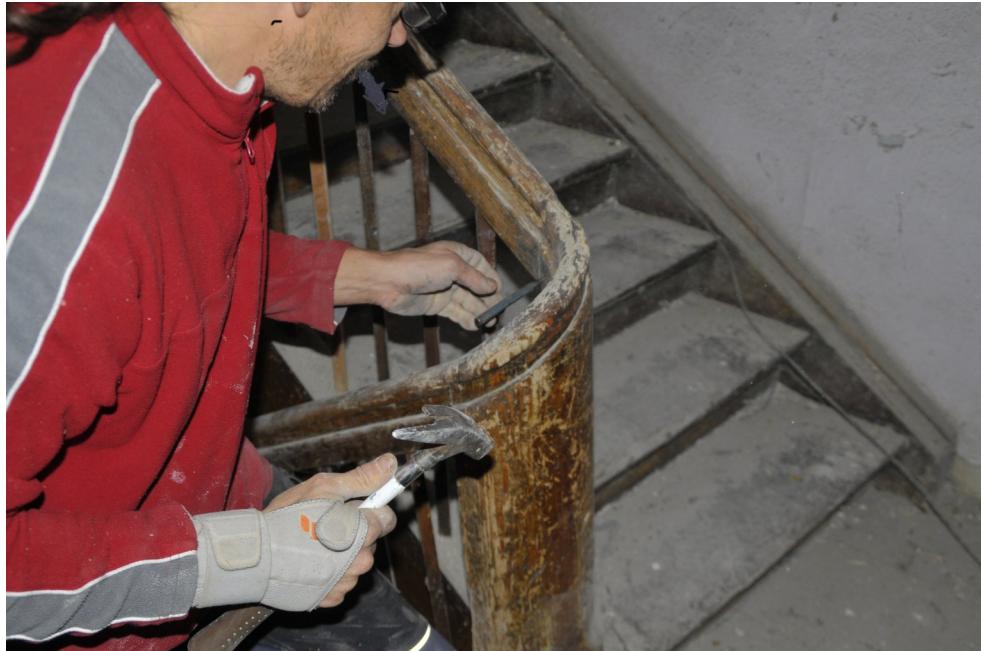
Foto Nr. 009

Die Holznägel die ursprünglich die Zapfenverbindung zwischen Geländerlauf und Krümmung gehalten haben wurden mit einem Durchschlag entfernt.

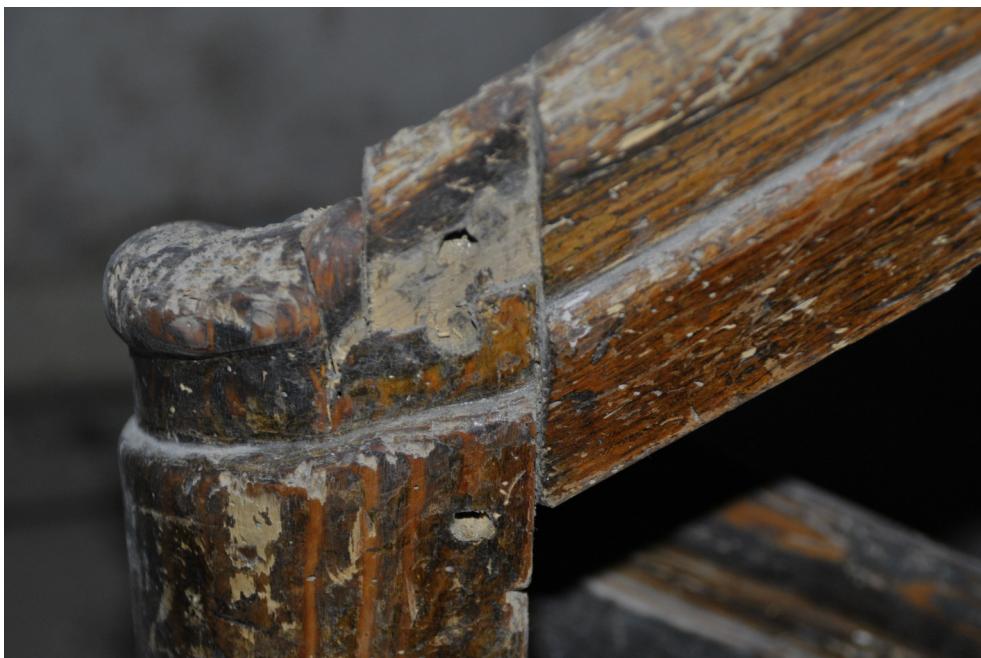
Foto Nr. 010

Durch die Entfernung der Holznägel konnten insgesamt 4 solcher Verbindungen gelöst werden. Alle anderen mussten zusätzlich von Drahtnägeln und Schrauben befreit werden.

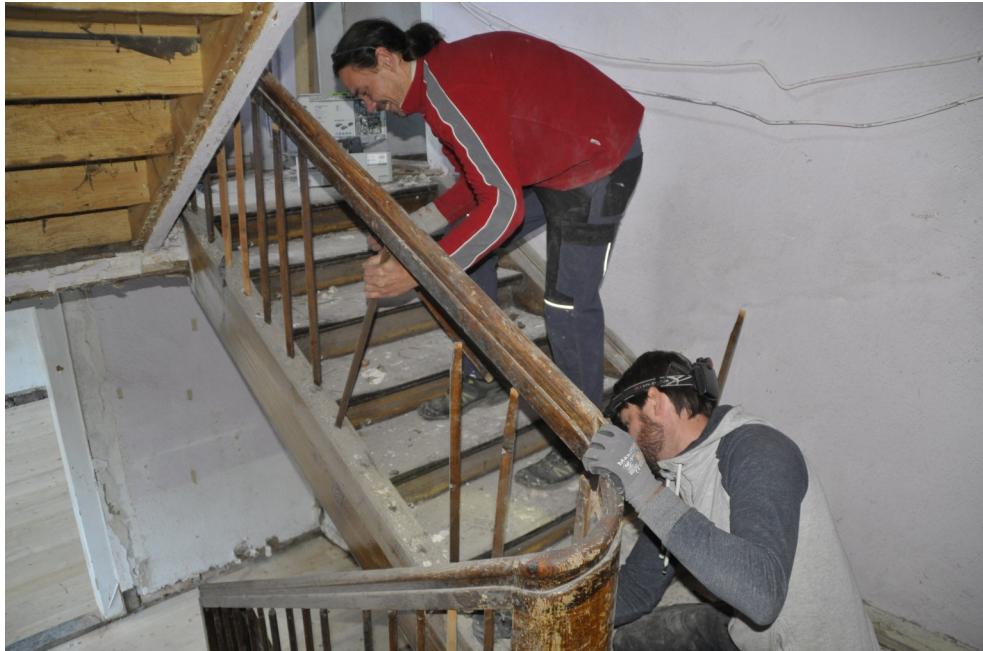
Foto Nr. 011

Nach dem Lösen der Verbin-
dung von Geländerlauf und
Krümmung konnten die Traljen
aus der Freiwange genommen
werden.

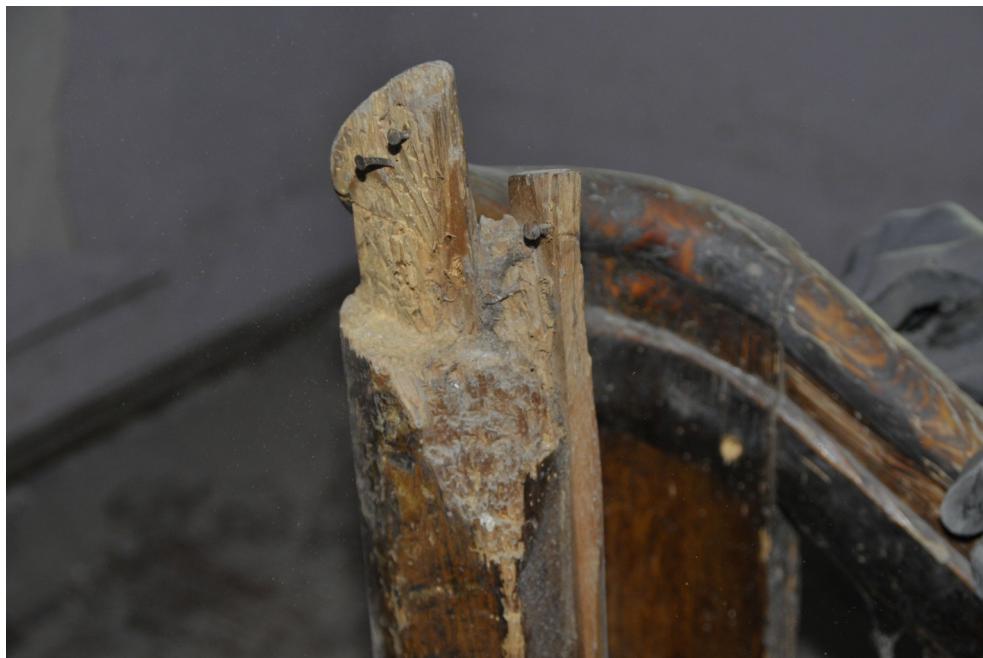
Foto Nr. 012

Hier eine völlig zerstörte Zap-
fenstelle am Krümmung des
vierten Laufs.

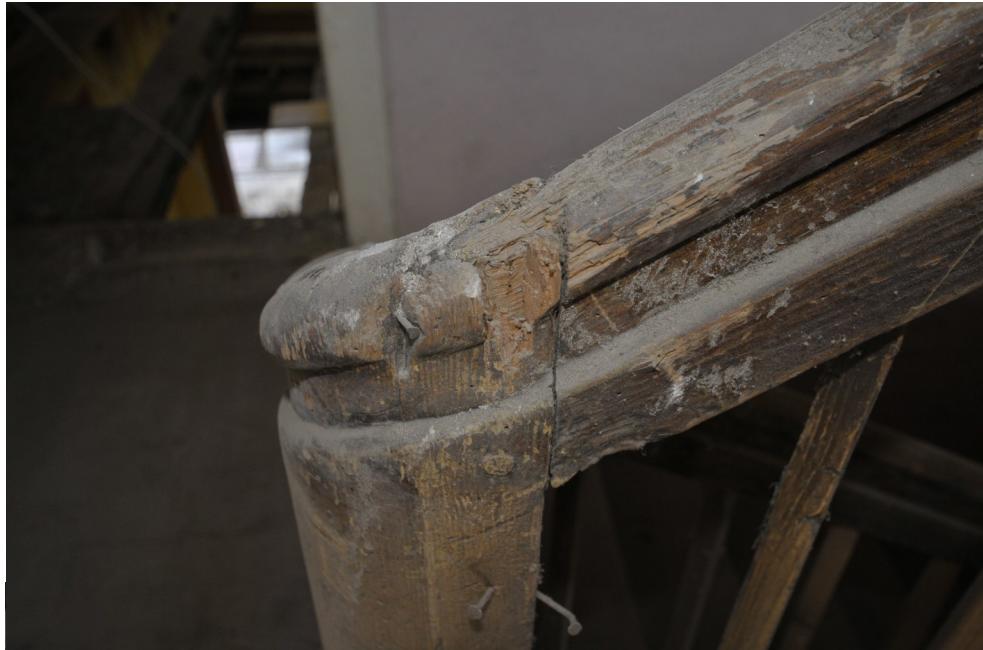
Foto Nr. 013 (oben)

Der Lauf zwei mit mehrfacher Vernagelung im
Zapfenbereich.

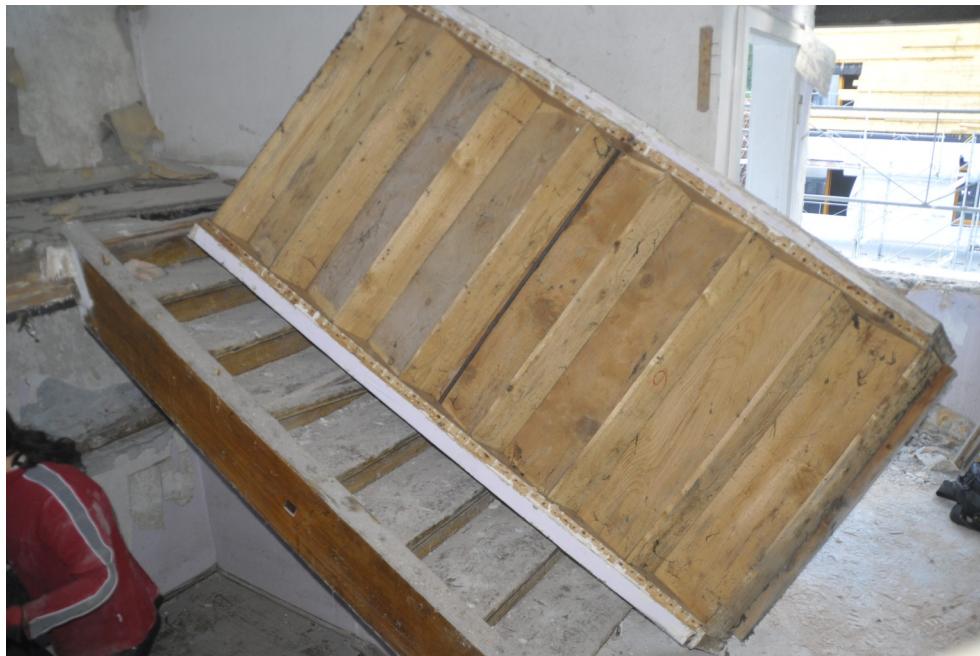
Foto Nr. 015

Der erste Lauf (Nr. 6) hier auf dem Lauf Fünf stehend nach der Entnahme.

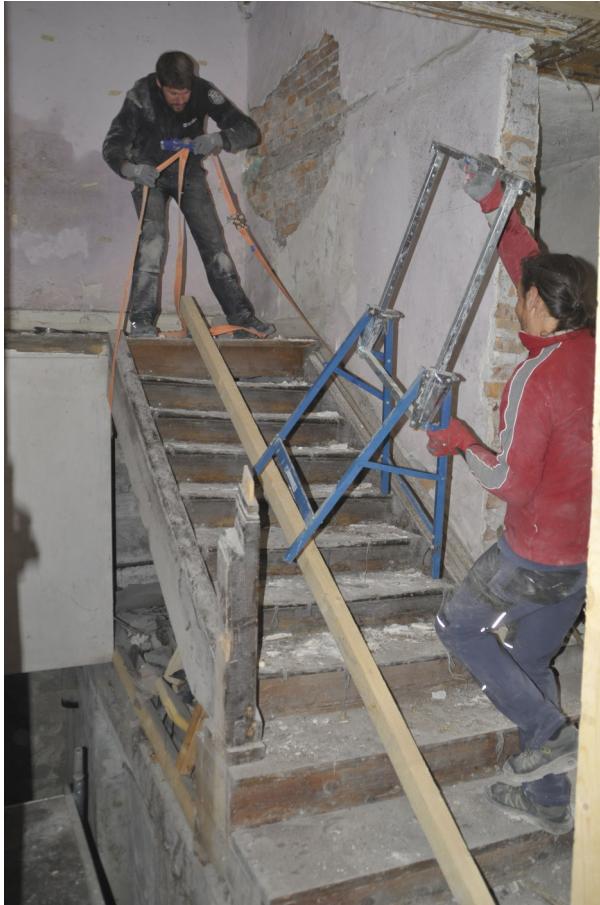
Foto Nr. 016

Erstellung der Hebeeinrichtung zur Entnahme des
restlos verklemmten ersten Laufs.

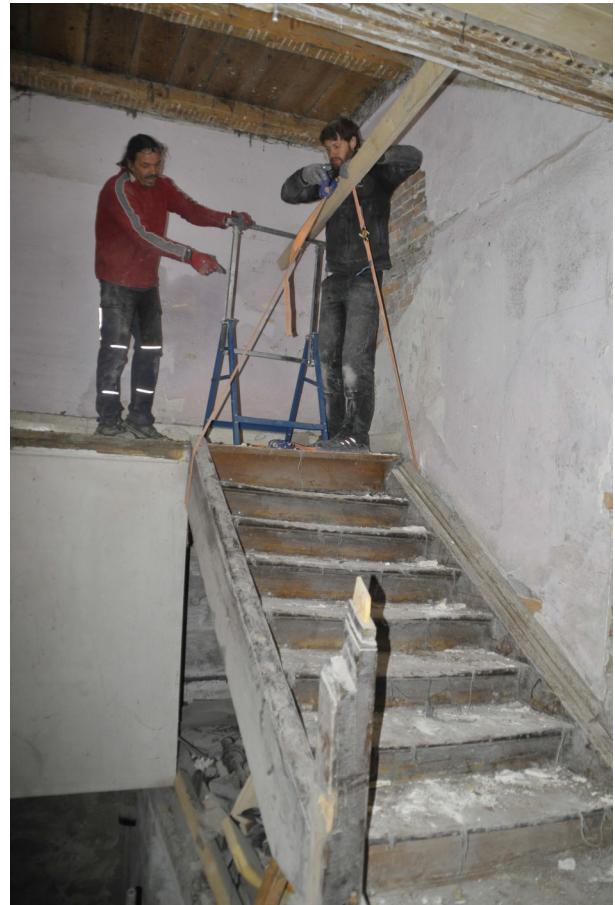
Foto Nr. 017

Der Bock diente als Aufnahme des Hebelbalken
durch Nachjustierung des verstellbaren Bocks
konnte Der Lauf Stückweise angehoben werden
ohne wieder in seine alte Position zurückzufallen.

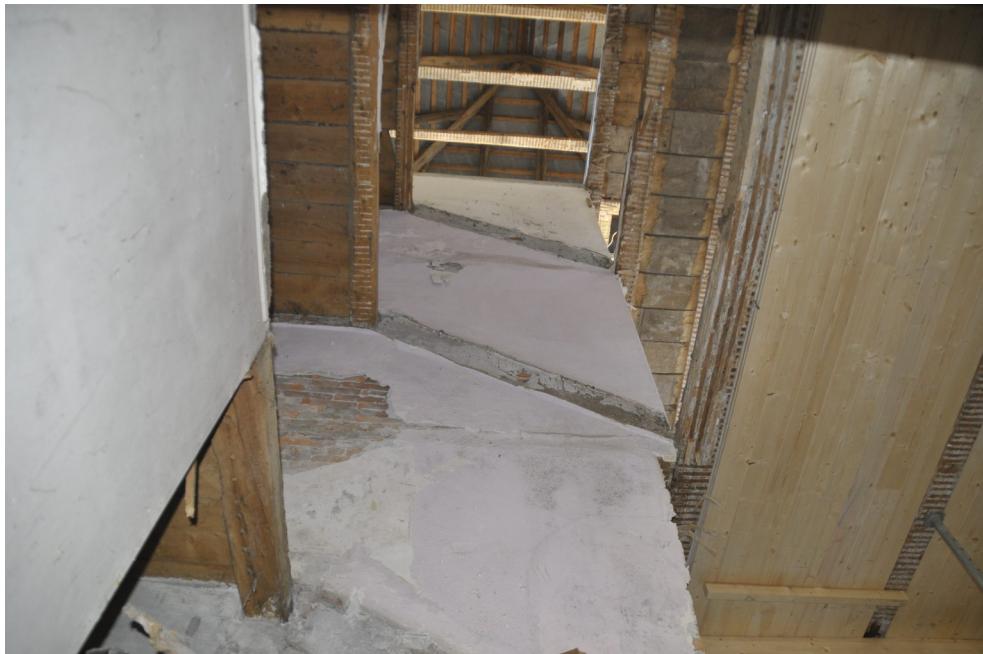
Foto Nr. 019

Der Blick in das Treppenhaus nach oben. Zu erkennen sind die jeweils drei Podestebenen.

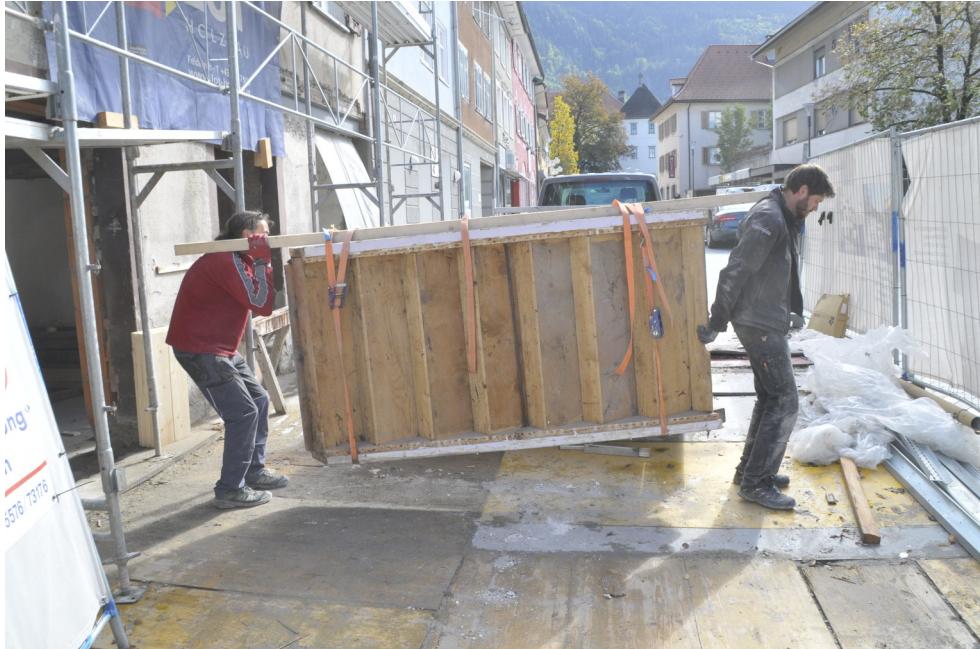
Foto Nr. 020

Der Abtransport nach draußen, die Treppenläufe mussten unter dem Gerüst nach draußen gebracht werden. Das verlangte eine sehr unbequeme Körperhaltung.

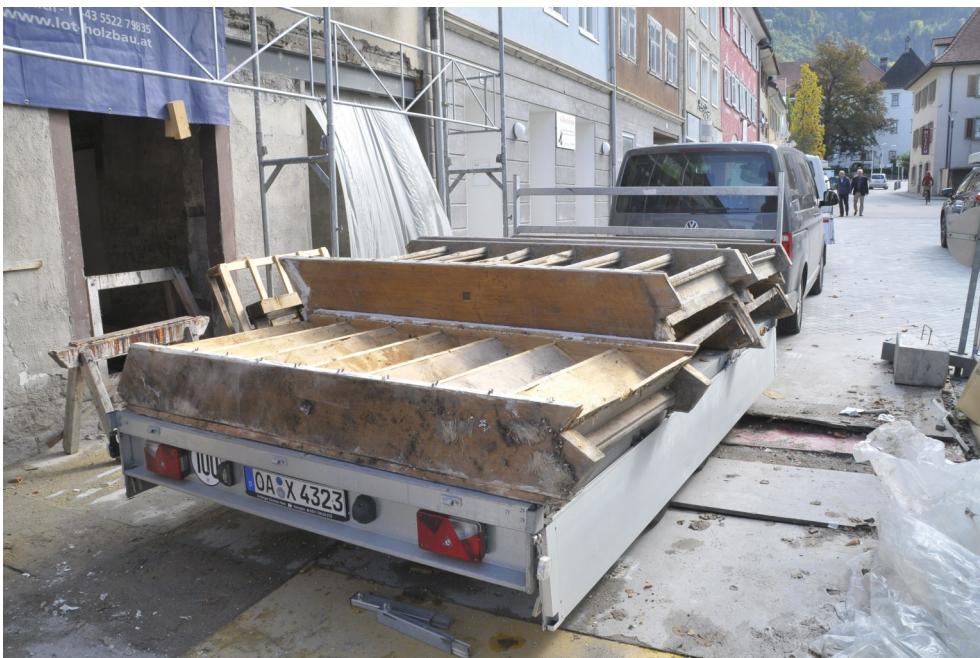
Foto Nr. 021

Die bereits verladenen Treppenläufe.

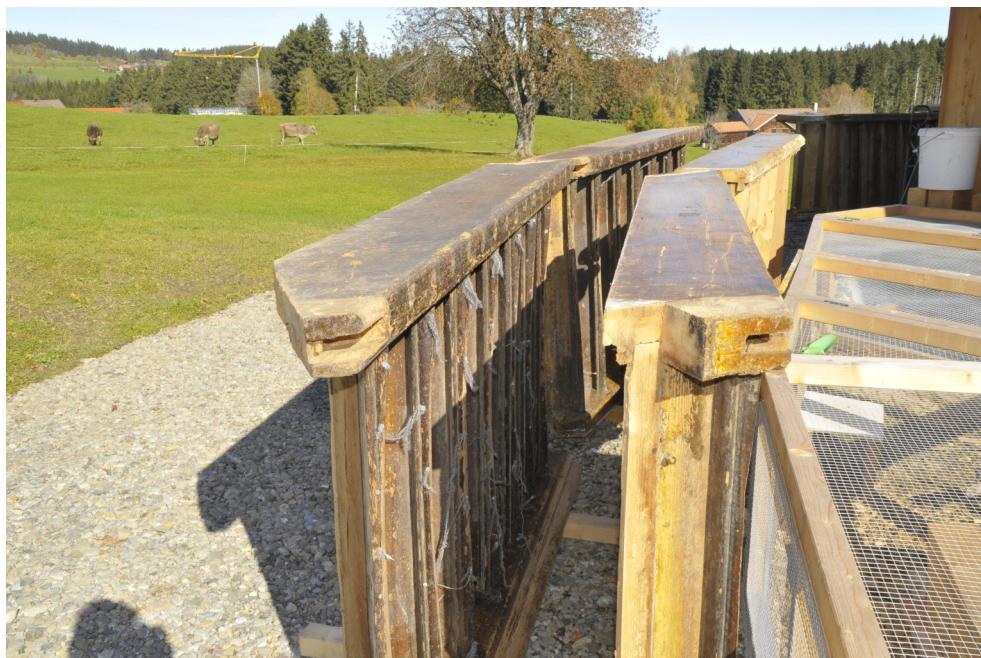
Foto Nr. 022

Die gereinigten Treppenläufe während der Trocknung bei schönem Herbstwetter im Außenbereich. Deutlich sind die Teppichreste an den Stufenvorderkanten noch zu erkennen.

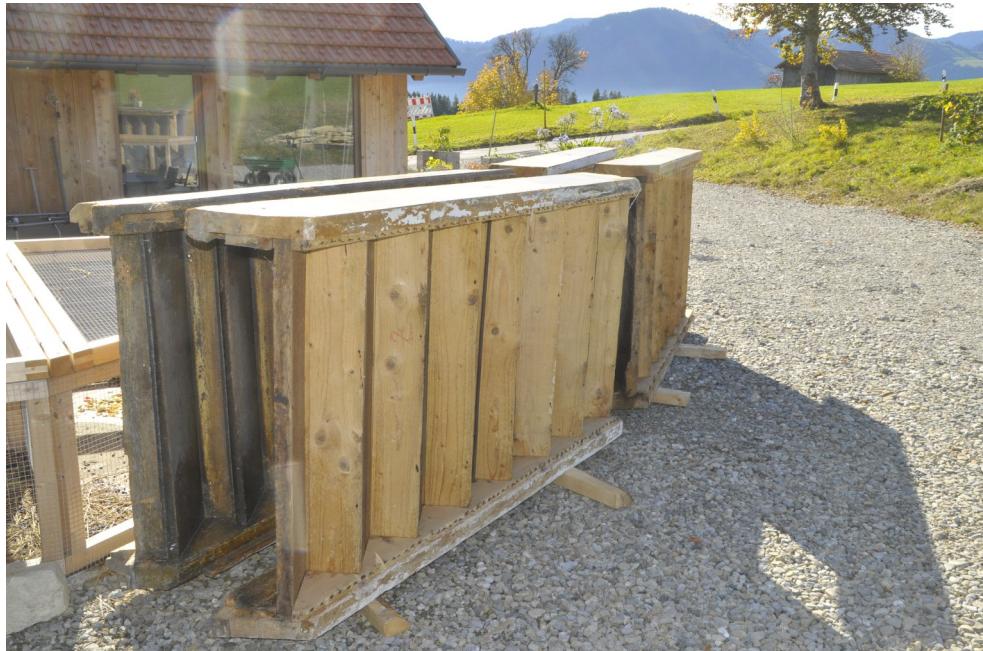
Foto Nr. 023

Hier sind die Untersichten nach der Feuchtreinigung zu erkennen. Diese extrem verschmutzten Bereiche konnten durch die Reinigung mit dem Hochdruckreiniger wieder eine gut bearbeitbare Holzoberfläche herstellen.

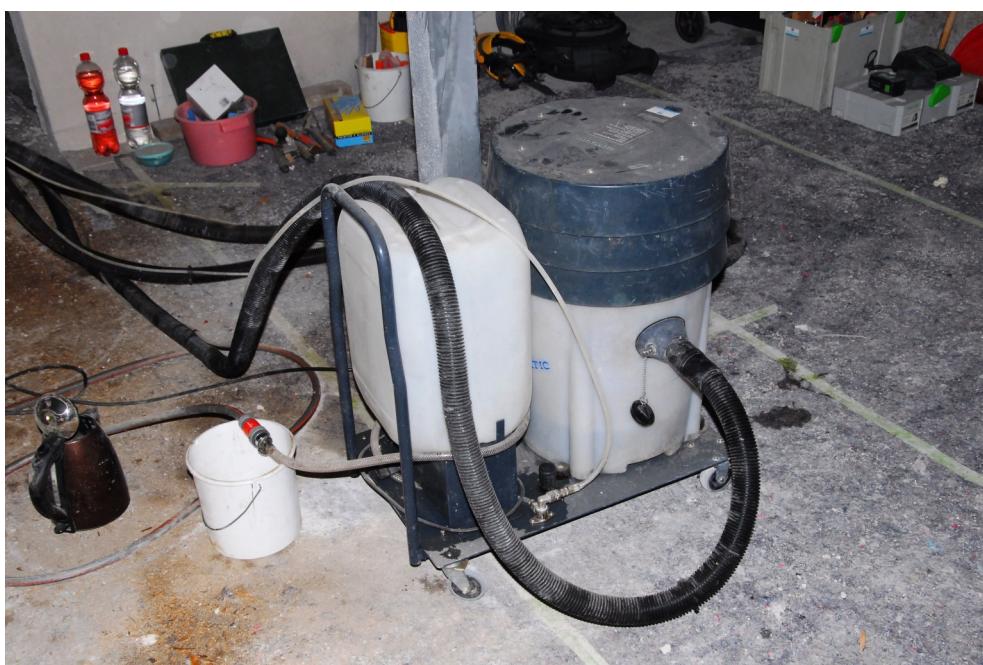
Foto Nr. 024

Das Vakuumwaschgerät mit dem die gefassten Oberflächen gereinigt wurden.

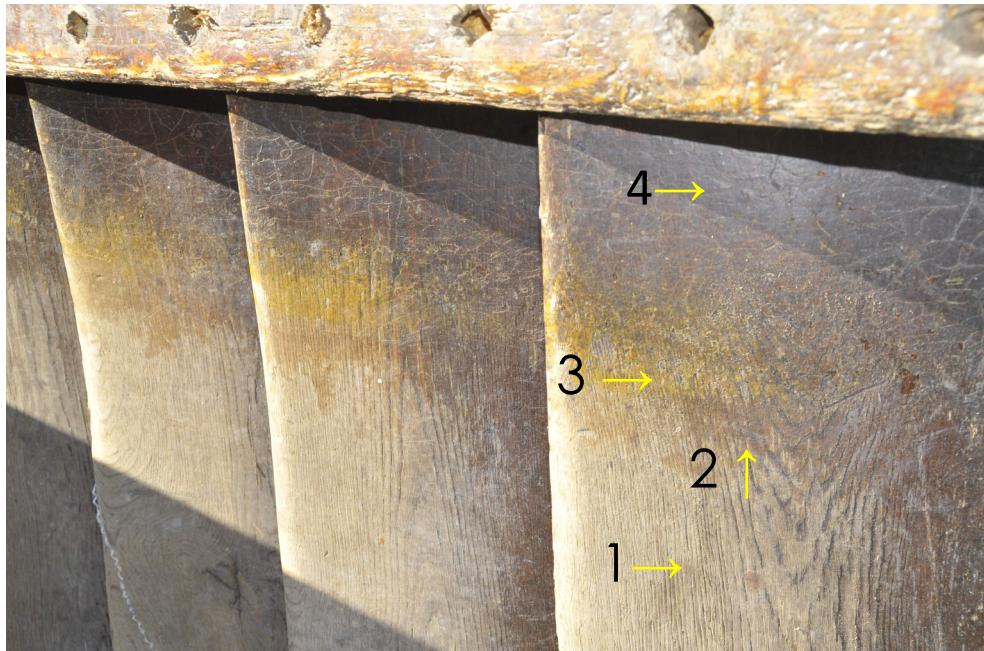
Foto Nr. 025

Die gereinigten Stufenoberflächen zeigte unterschiedliche Oberflächenbeschaffenheiten.

1= Die rohe abgelaufene Holzoberfläche

2= Die geölte authentische Oberflächenbeschichtung

3= Eine später aufgebrachte opake ockerfarbene Öllackschicht.

4= Eine dunkelbraue Öllasur des späten 19. Jh. oder des frühen 20. Jh.

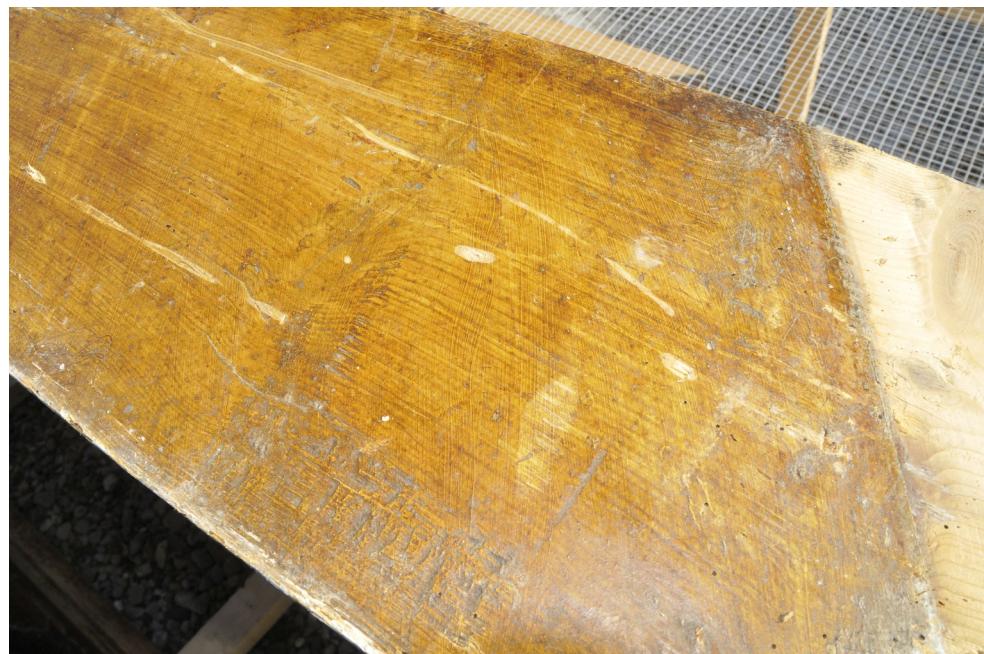
Foto Nr. 026

Eine Wange mit mehrfacher Überfassung. Hier wurde teilweise quer zum Faserverlauf gestrichen.

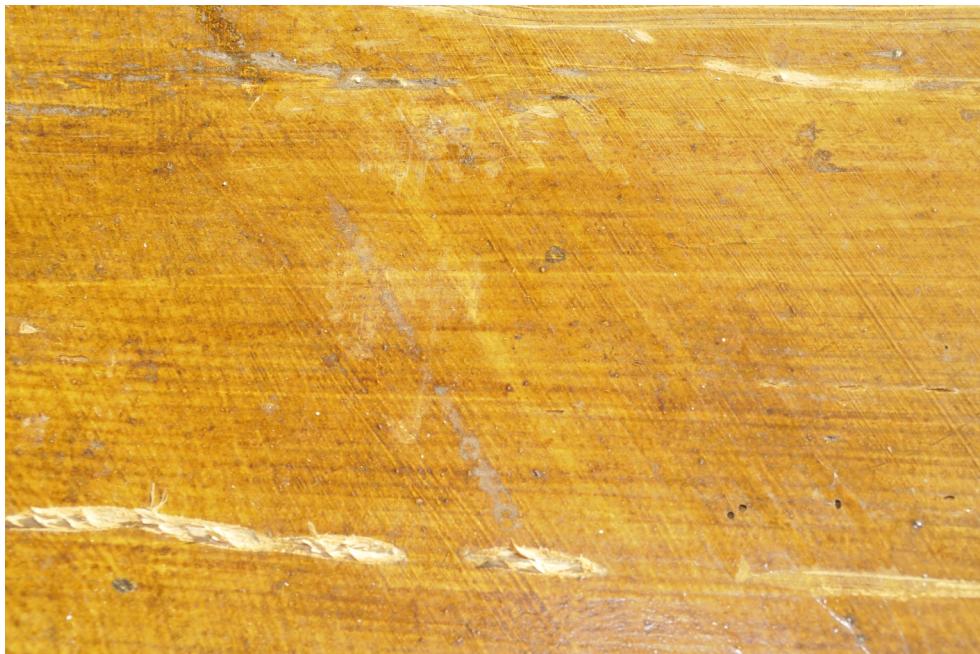
Foto Nr. 027

Detail der quer zur Faser überfangenen Freiwangenfläche.
Deutlich zu erkennende grob-motorische Überarbeitung.

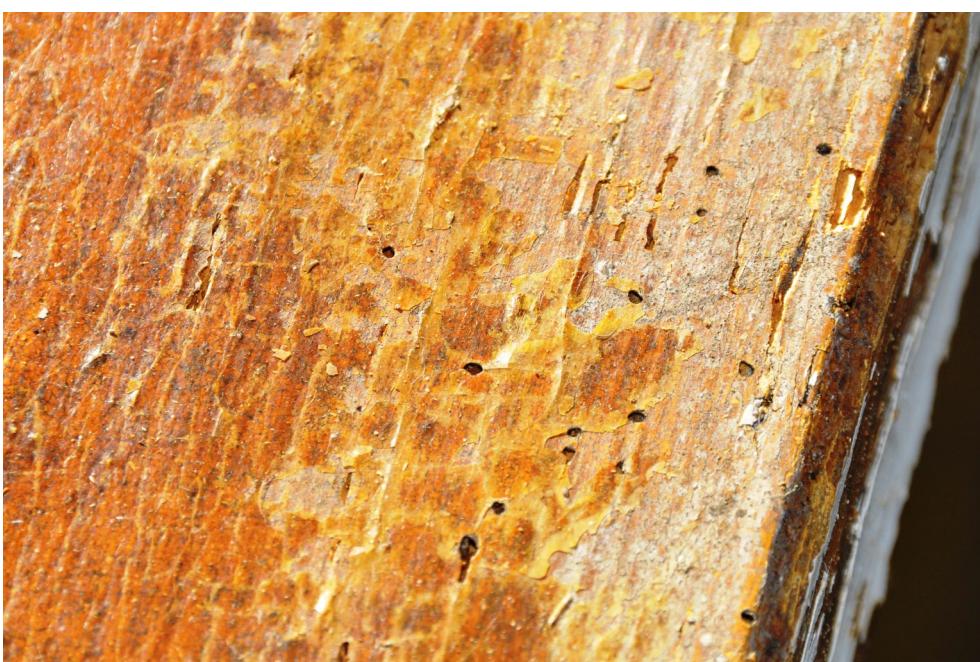
Foto Nr. 028

Detail der bereits absplittern-
den Alkydharz Klarlacküber-
fangung. Diese zwei nicht
kompatiblen Lacksysteme sto-
ßen sich im Alterungsprozess
gegenseitig ab. Die hier gelbli-
chen Bereiche sind bereits
vom Untergrund abgelöst.

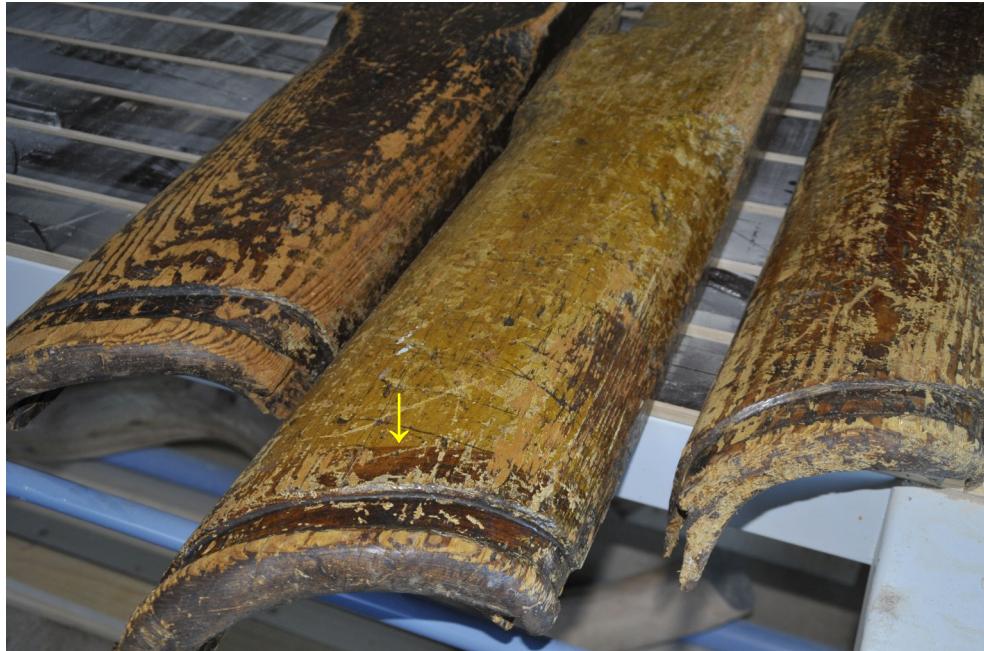
Foto Nr. 029

Drei der bereits gereinigten Krümmlingsfosten. Der linke Krümmling zeigt nahezu keine originale Fassung mehr, er wurde mit einer dunklen Lasur überpinselt. Der Mittlere besitzt noch gut erhaltene Reste der authentischen Fassung. Der dunkle maserierte Handlauf lässt sich gut erkennen.

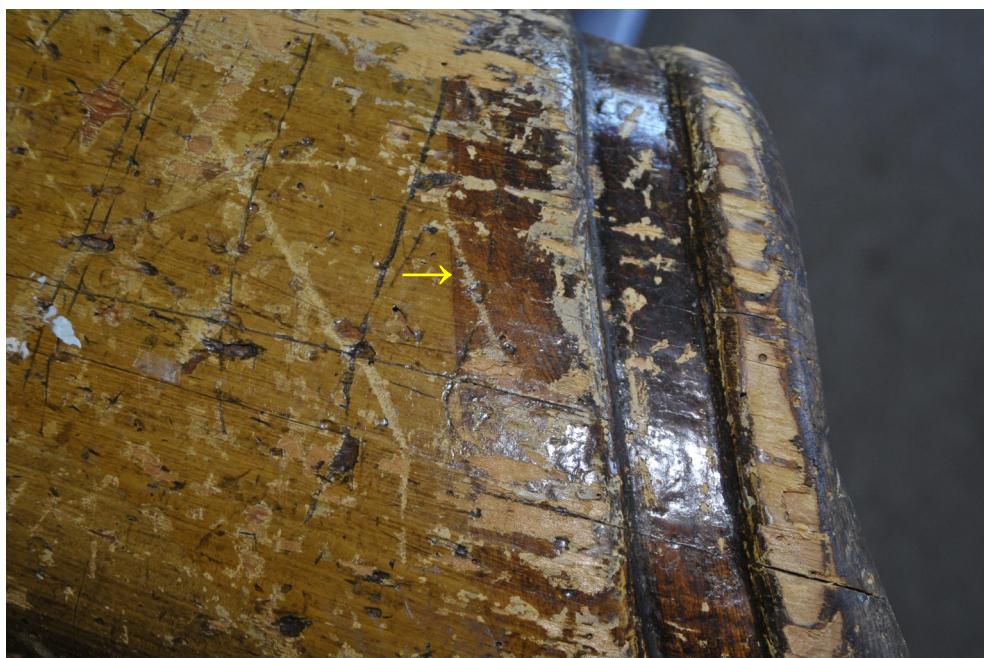
Foto Nr. 030

Detail der authentischen Fassungsreste auf dem Krümmling.

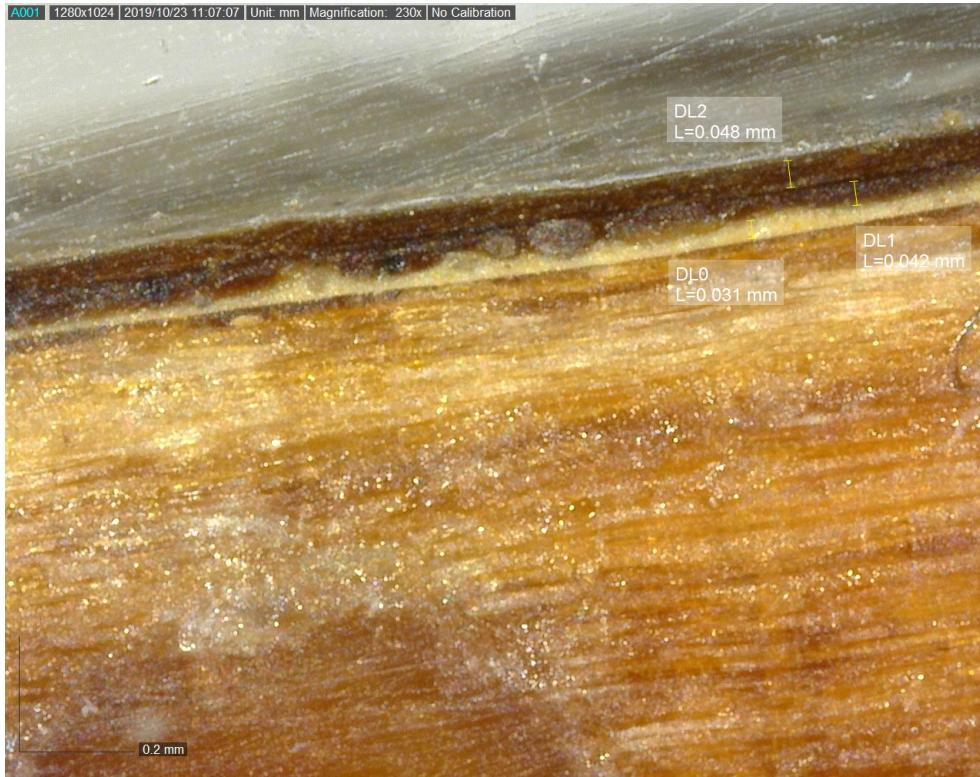
Mikrofoto Nr. 001

Querschliff des Handlaufs

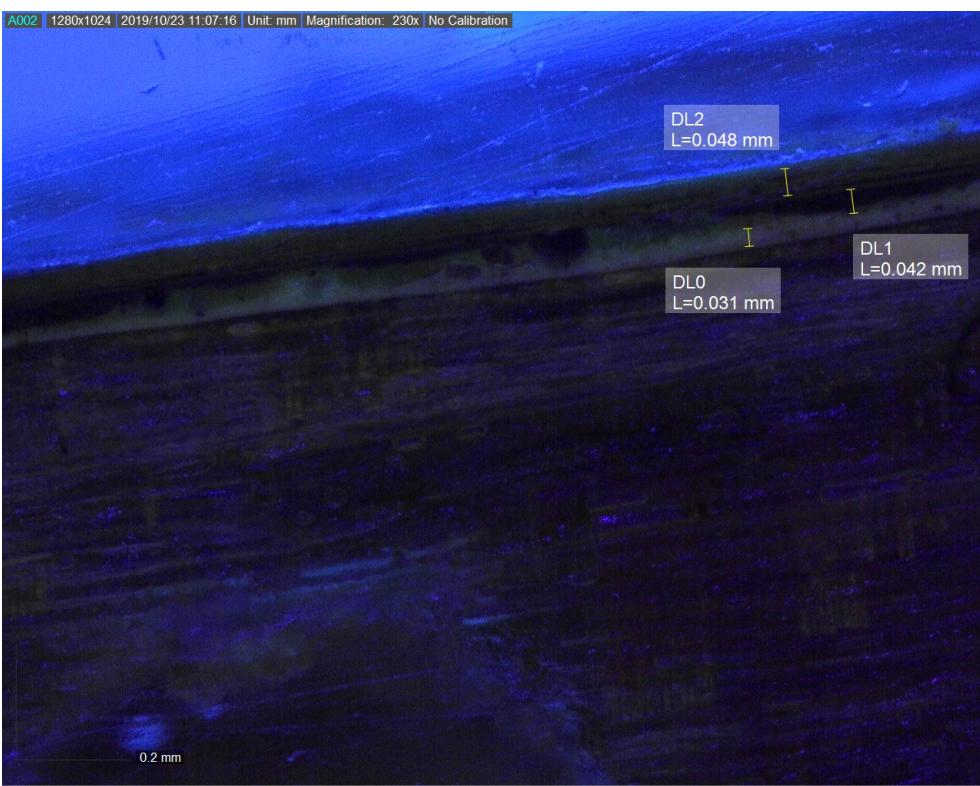
Mikrofoto Nr. 002

UV Fluoreszenzaufnahme

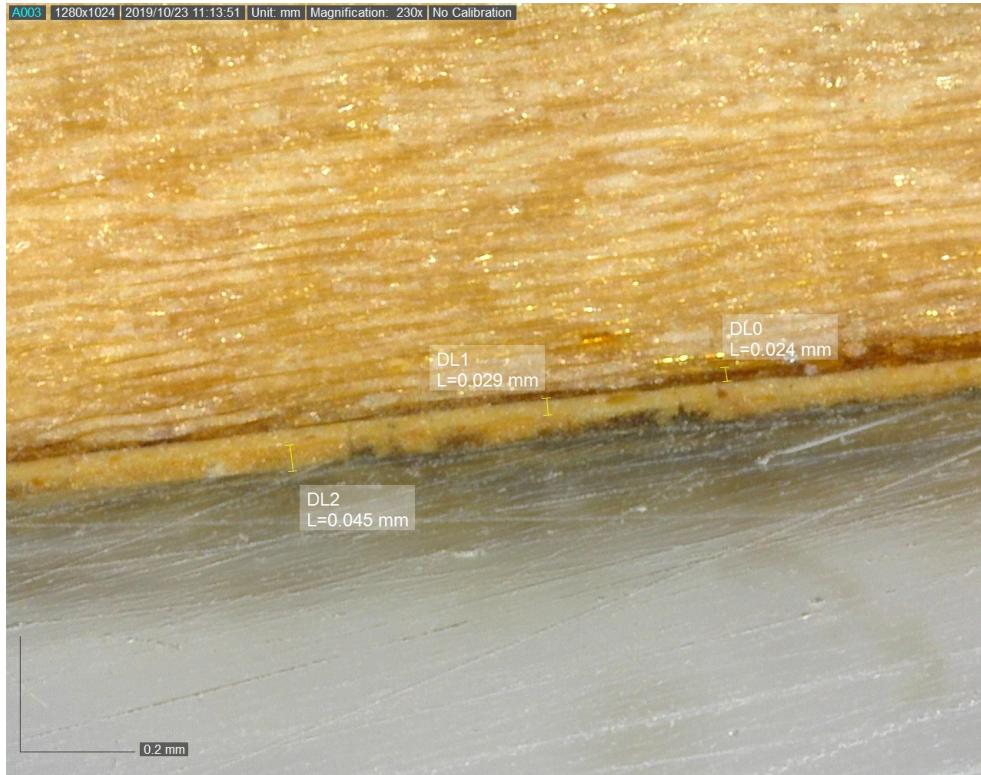
Mikrofoto Nr. 003

Querschliff eines Krümmlings

DL0 = Grundölung = dunkle Schicht unter der deckenden Grundierung Stärke ca. 0.024 mm

DL1 = Grundierungsschicht

Öl mit gelblichem Kaolin weißem Bolus

DL2= Erste Maserierungsschicht Öl mit gelbem Burgunder Ocker

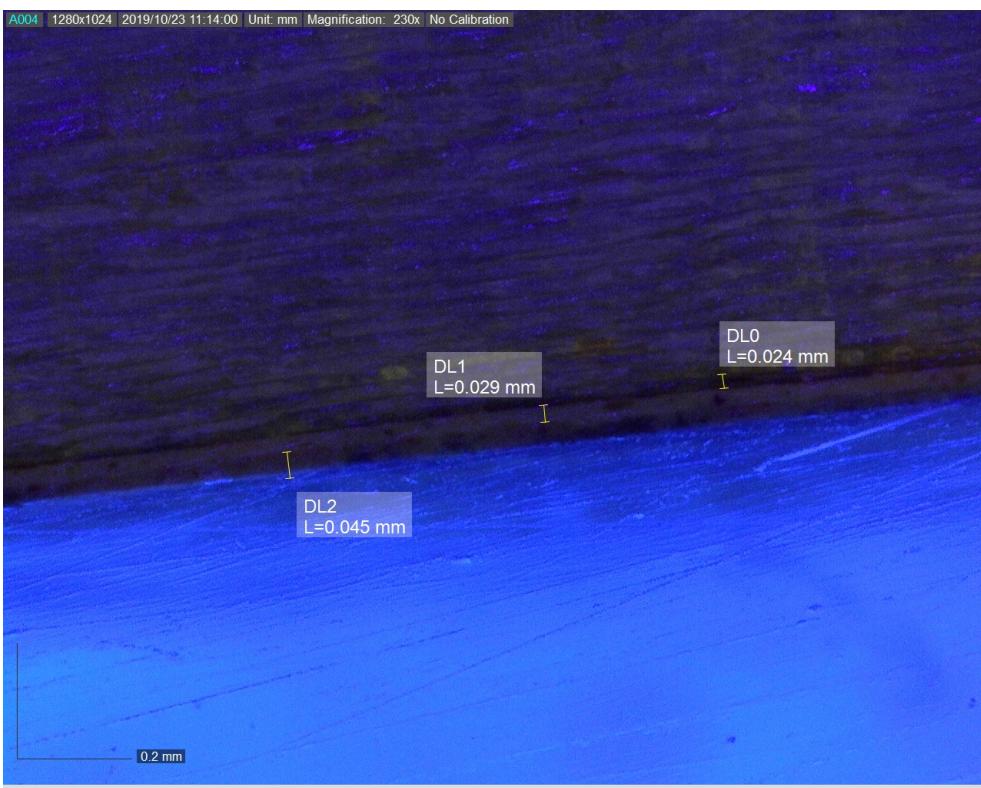
Mikrofoto Nr. 004

UV Fluoreszenzaufnahme

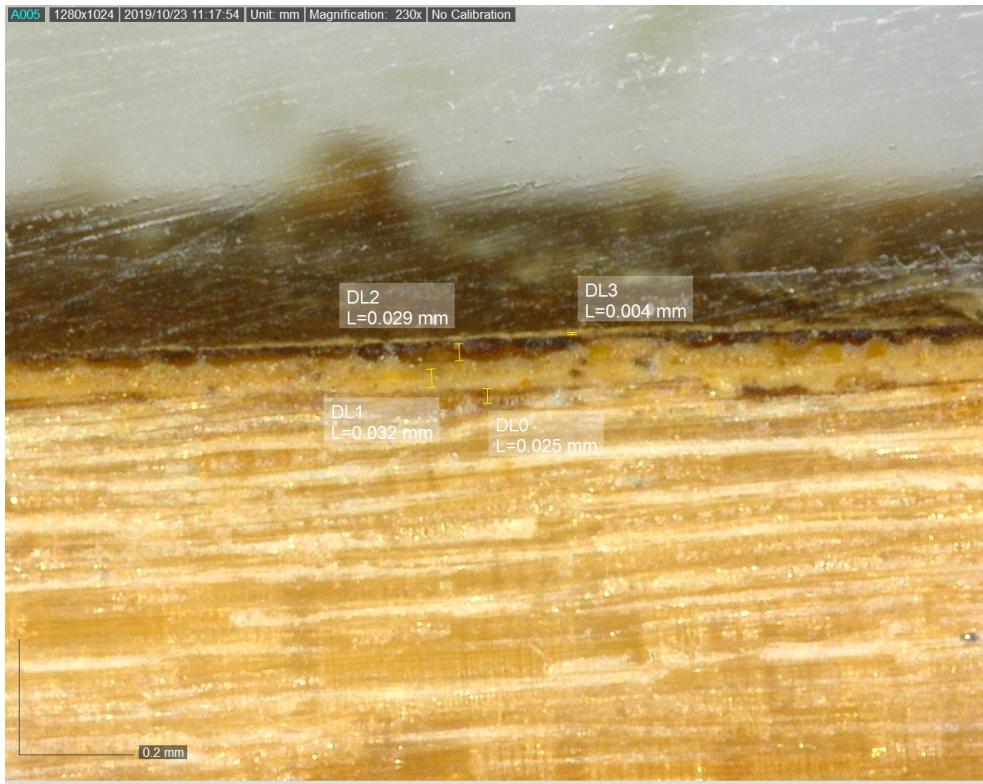
Mikrofoto Nr. 005

Querschliff einer Setzstufe

DL0 = Grundölung = dunkle Schicht unter der deckenden Grundierung Stärke ca. 0.024 mm

DL1 = Grundierungsschicht

Öl mit gelblichem Kaolin weißem Bolus

DL2 = Erste Maserierungsschicht Öl mit gelbem Burgunder Ocker durchsetzt mit gebranntem Umbra

DL3 = Überfangung

Akydharz – Klarlack

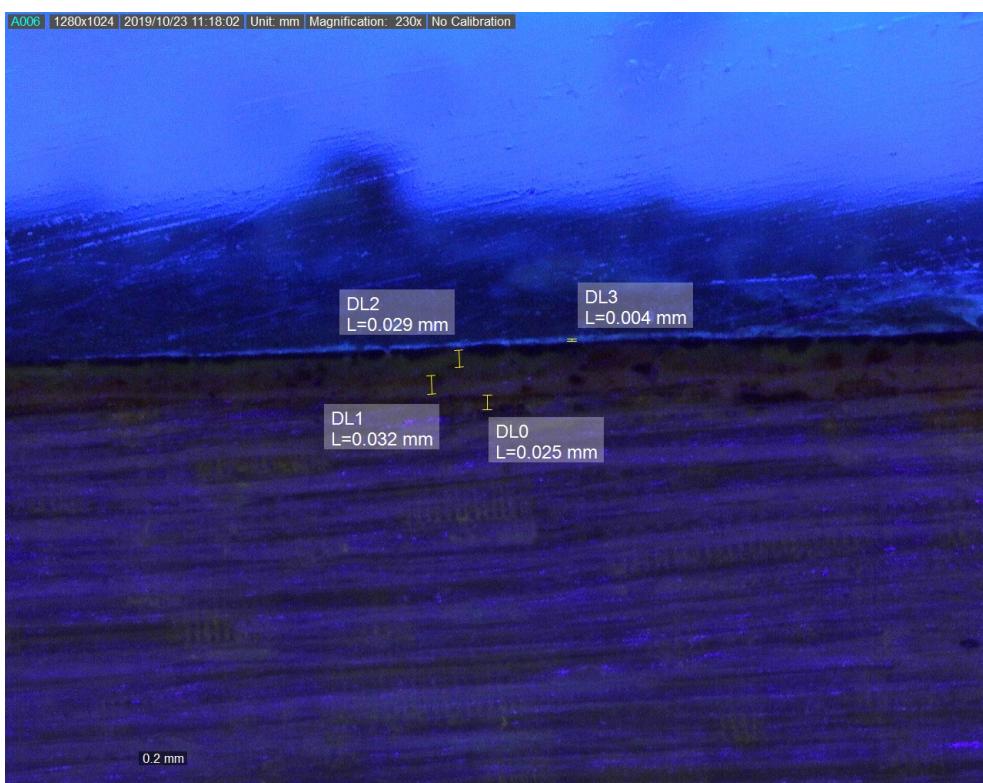
Mikrofoto Nr. 006

UV Fluoreszenzaufnahme

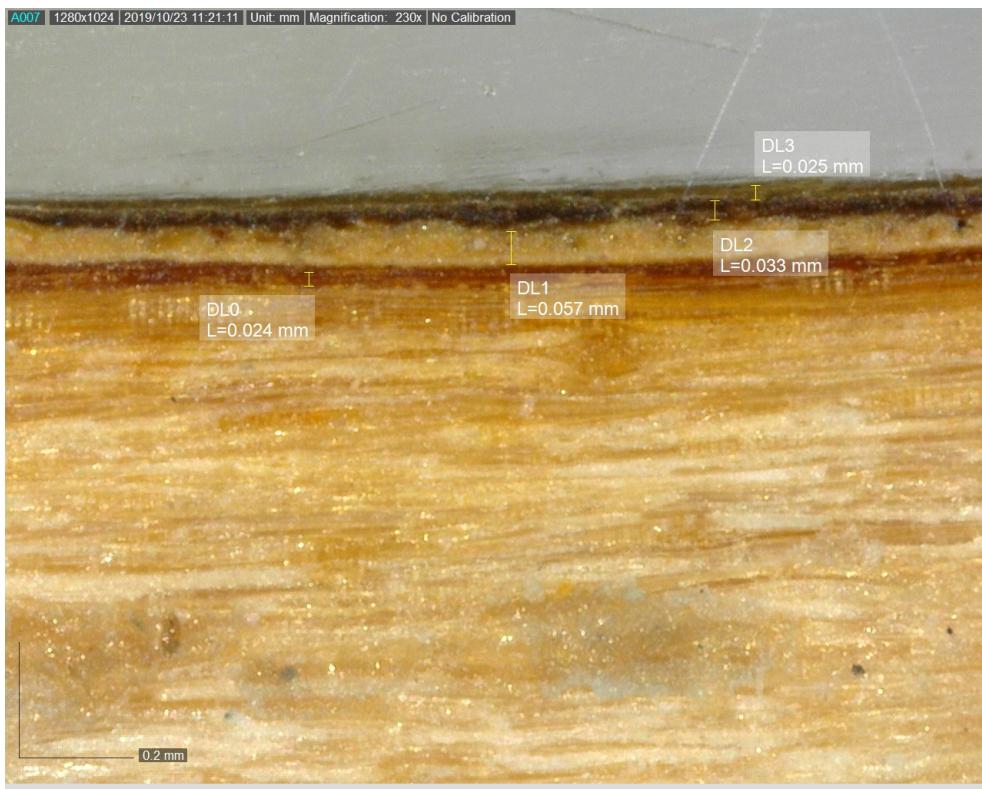
Mikrofoto Nr. 007

Querschliff der Wangeninnenseite

DL0 = Grundölung dunkle Schicht unter der deckenden Grundierung Stärke 0.024 mm

DL1 = Grundierungsschicht

Öl mit gelblichem Kaolin weißem Bolus

DL2 = Erste Maserierungsschicht Öl mit Umbra gebrannt rötlich

DL3 = Überfangung Akydharz—Klarlack

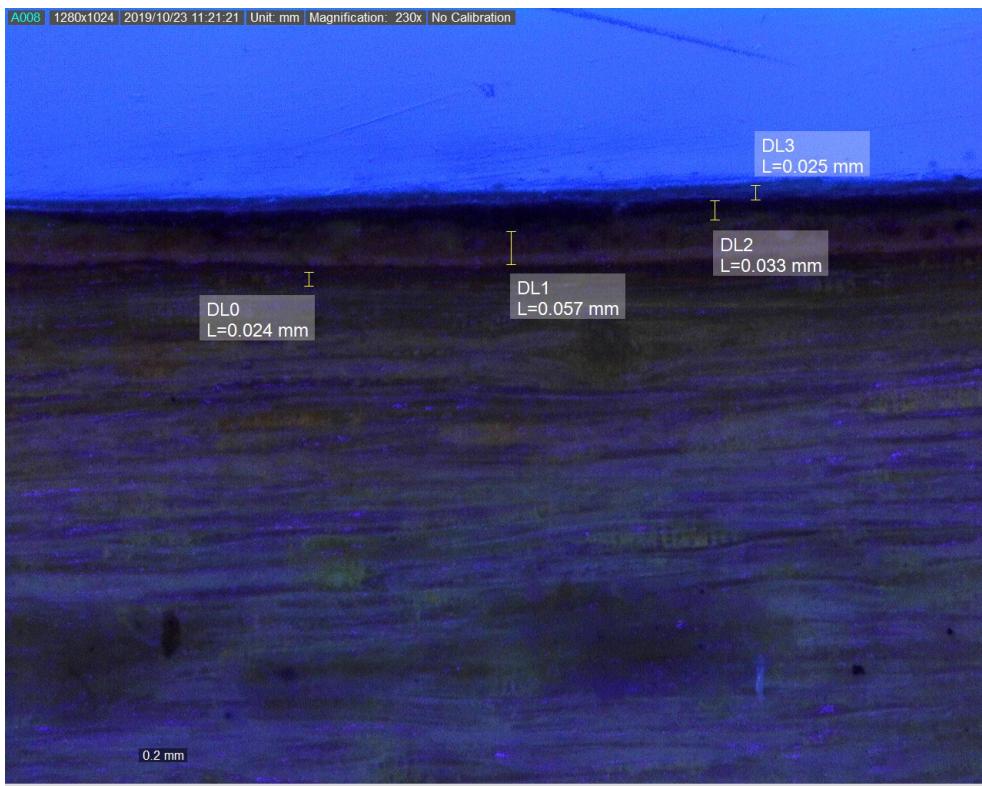
Mikrofoto Nr. 008

UV Fluoreszenzaufnahme
