Dokumentation der
Restaurierung einer
klassizistischen
Treppenanlage
aus dem Anwesen
Marktstraße 20
6845 Hohenems

Bauherr:

Schadenbauer Projekt- und
Quartierentwicklungs GmbH
Schlossbergstraße 9a/2
6845 Hohenems

Bundesdenkmalamt
Dipl. Ing. Georg Mack
Amtsplatz 1
6900 Bregenz

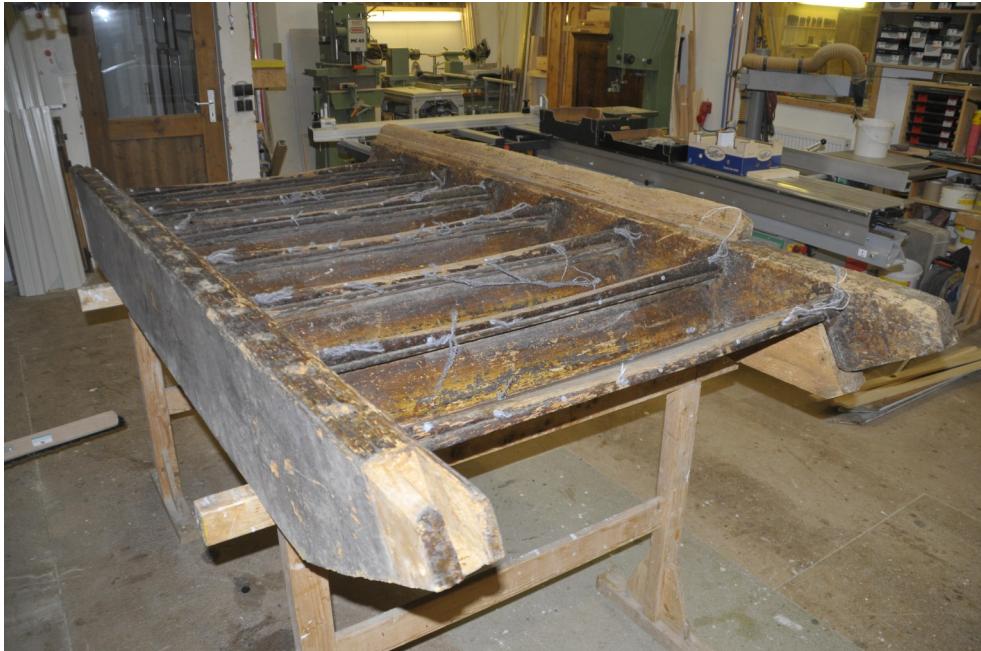
Foto Nr. 031

Einer der Treppenläufe hier bereits auf Böcken liegend vorbereitet für die Zerlegung in die Einzelteile.

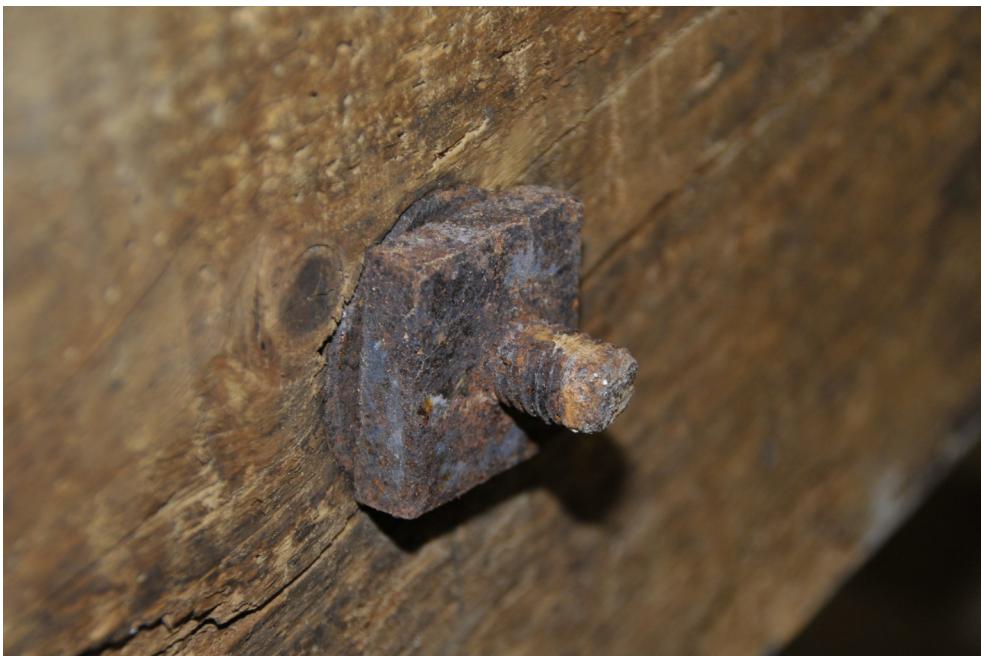
Foto Nr. 032

Eine der Querverschraubungen.
Alle waren so korrodiert das eine einfache Öffnung der Verschraubungen nicht möglich war.

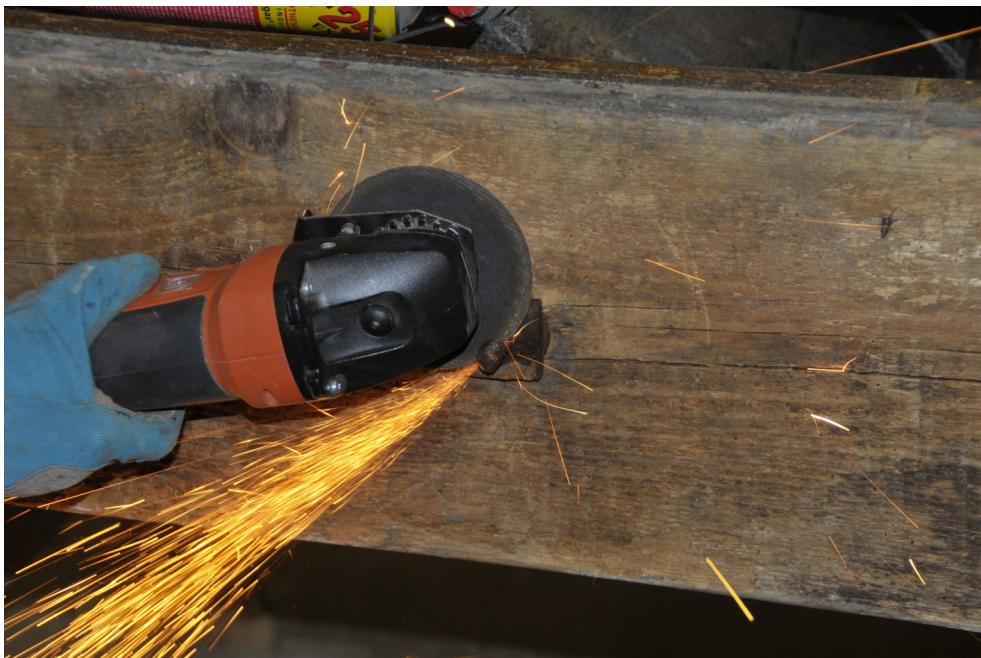
Foto Nr. 034

Bei den drei anderen Läufen mussten die weit überstehenden Gewindegänge mit dem Trennschneiden soweit gekürzt werden, das wieder ein sauberes Gewinde vorhanden war. Durch die im Mauerwerk sitzenden Gewinde waren diese so stark geschädigt das kein abschrauben möglich war ohne die Mutter zu zerstören.

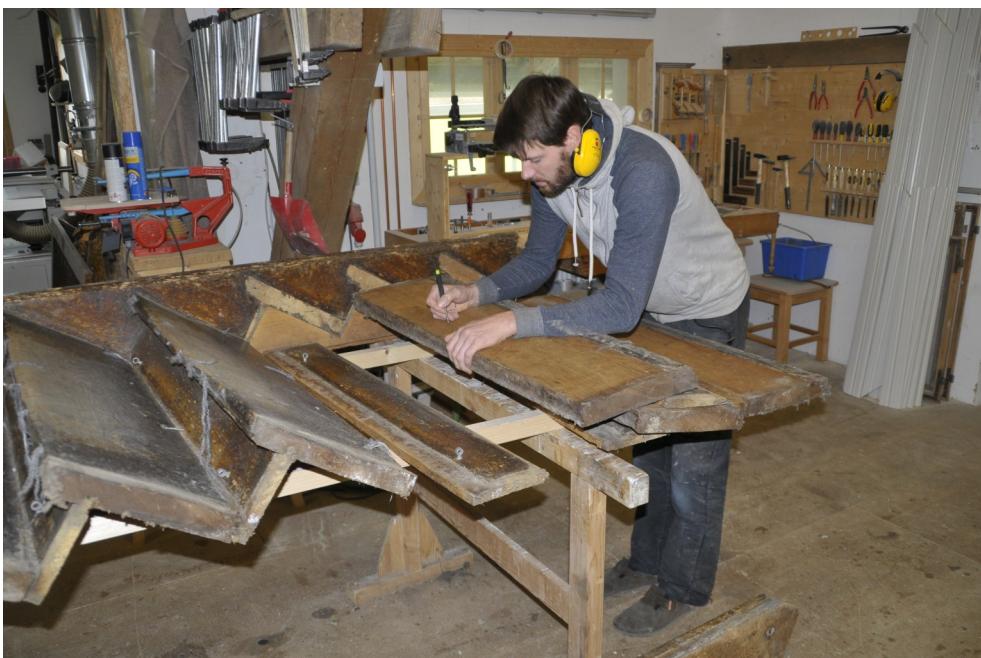
Foto Nr. 036

Nummerierung der Einzelteile
eines Treppenlaufs nach der
Zerlegung.

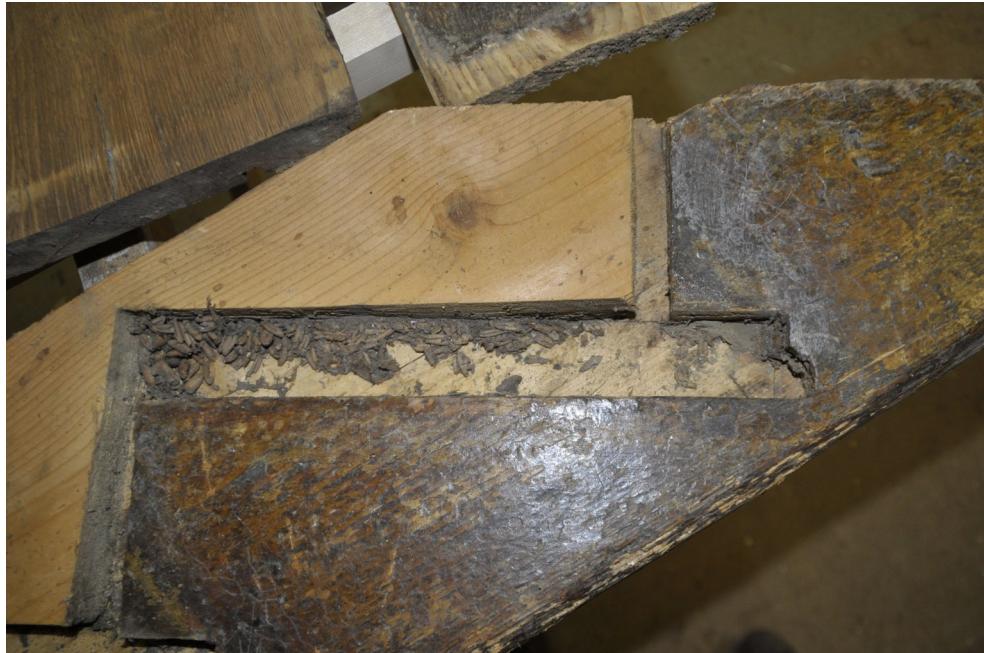
Foto Nr. 037

In nahezu allen Treppenwangen finden sich Massen von Insektenkokons Teilweise Spinnenkokons und Holzwespenkokons. Diese wurden gründlich entsorgt und die umliegende Holzsubstanz wurde mit einer 10% Lösung 6 Teilen Borax und 4 Teilen Borsäure nachbehandelt.

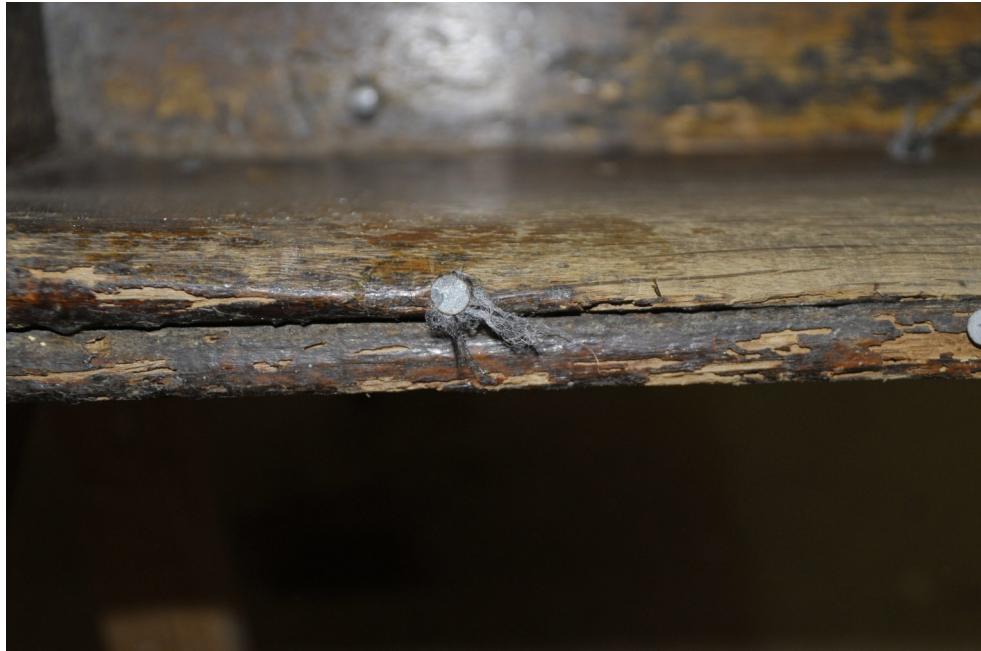
Foto Nr. 039

Trittstufenvorderkante mit Res-
ten aufgenagelter Teppichreste.

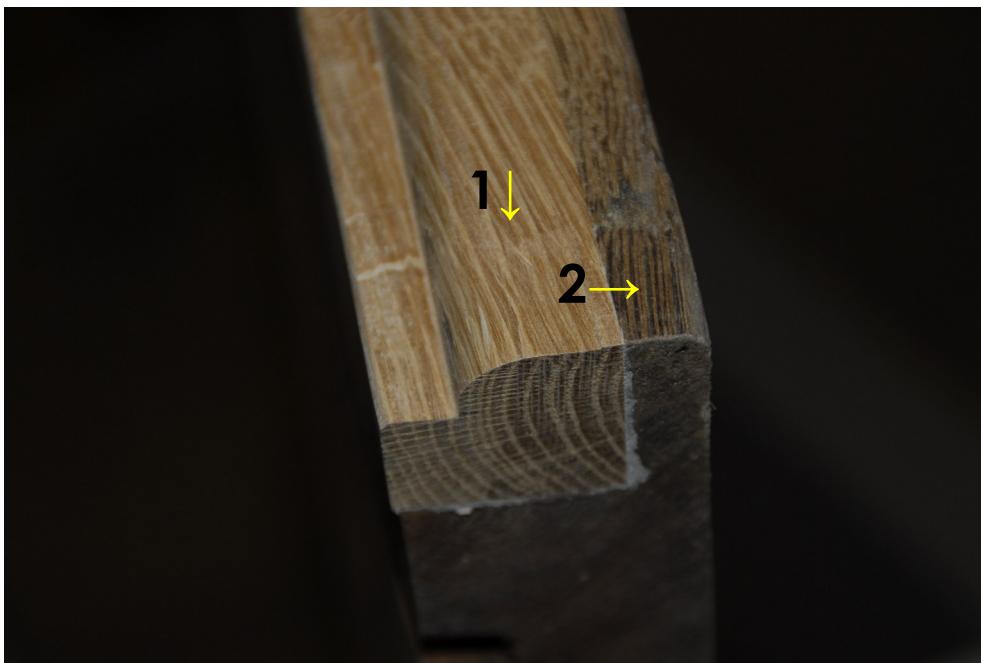
Foto Nr. 040

1= Neue Substanz

2= Die belassene Originalsub-
stanz auf der Oberseite.

Eine teiladaptierte Stufenvor-
derkante. Hierbei wurden die
zerstörten Teile aus dem Be-
stand gefälzt und durch neues
Eichenholz eingeleimt und nach
dem Bestand profiliert.

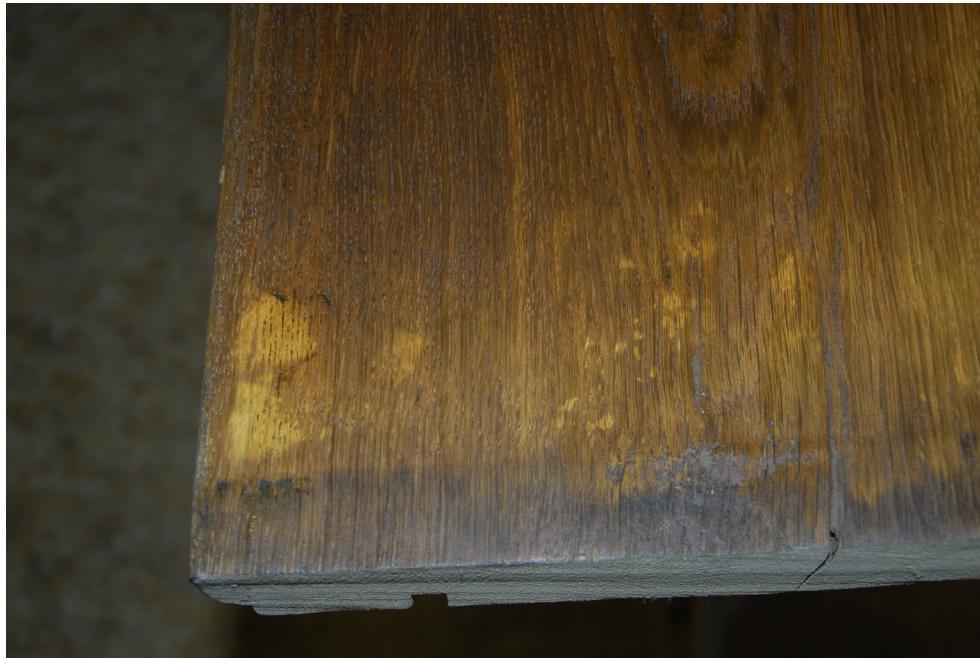
Foto Nr. 045

Auf vielen Stufen zeigten sich Kalkverätzungen. Diese sind bereits während der Bauzeit entstanden. Die Kalkflecken röhren vom Wandverputz her.

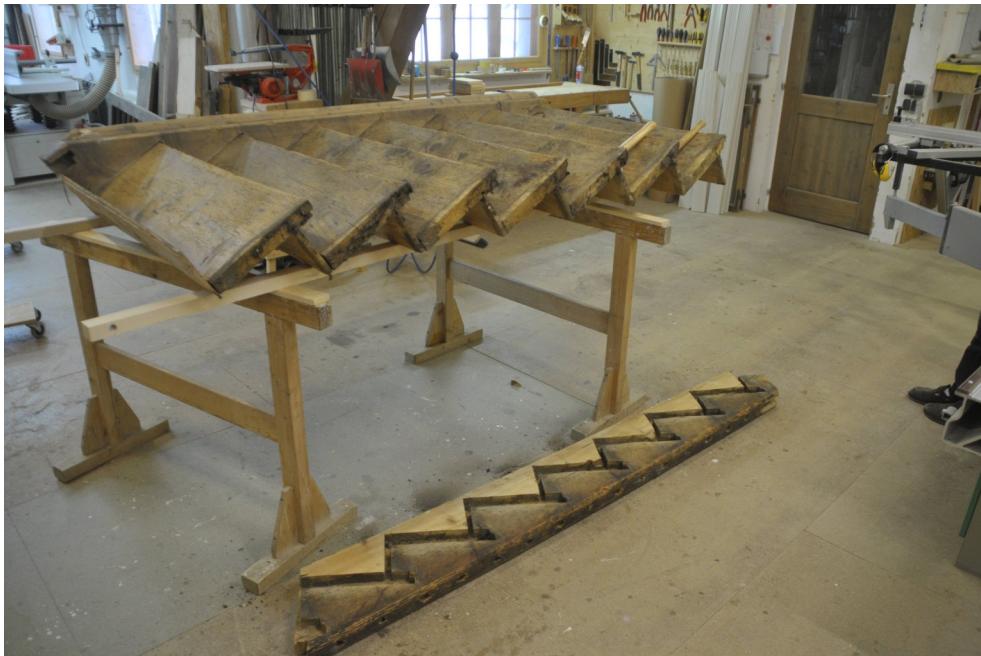
Foto Nr. 048

Demontage einer der zwei obe-
ren Läufe die mit Fichtenholz-
trittstufen gefertigt wurden.

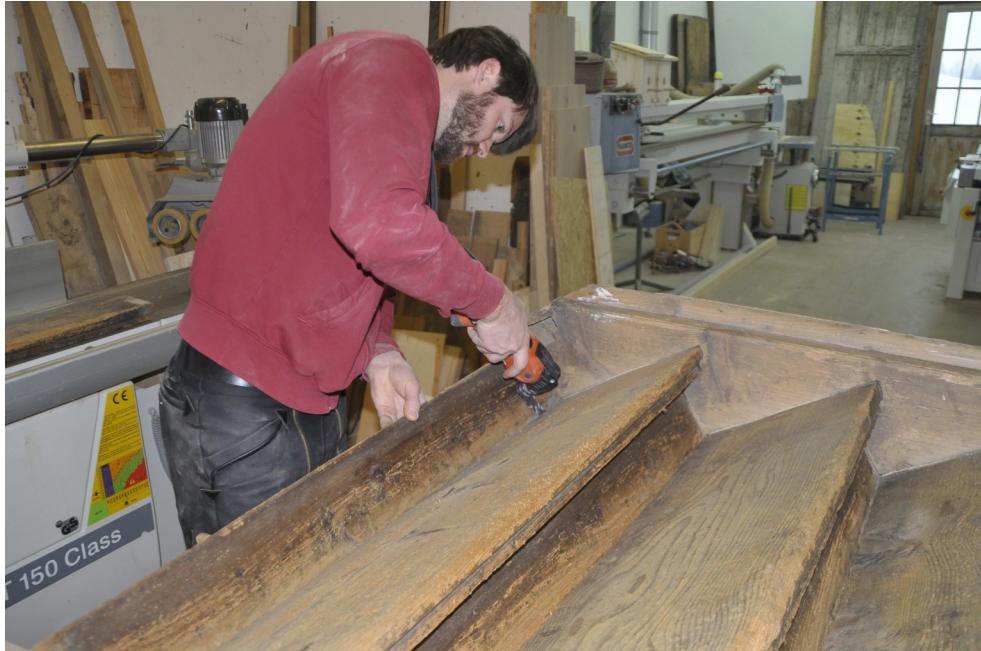
Foto Nr. 049

Lösen der Nagelverbindungen zwischen Trittstufe und Setzstufe. Hier bei einem Lauf mit fichten Trittstufen.

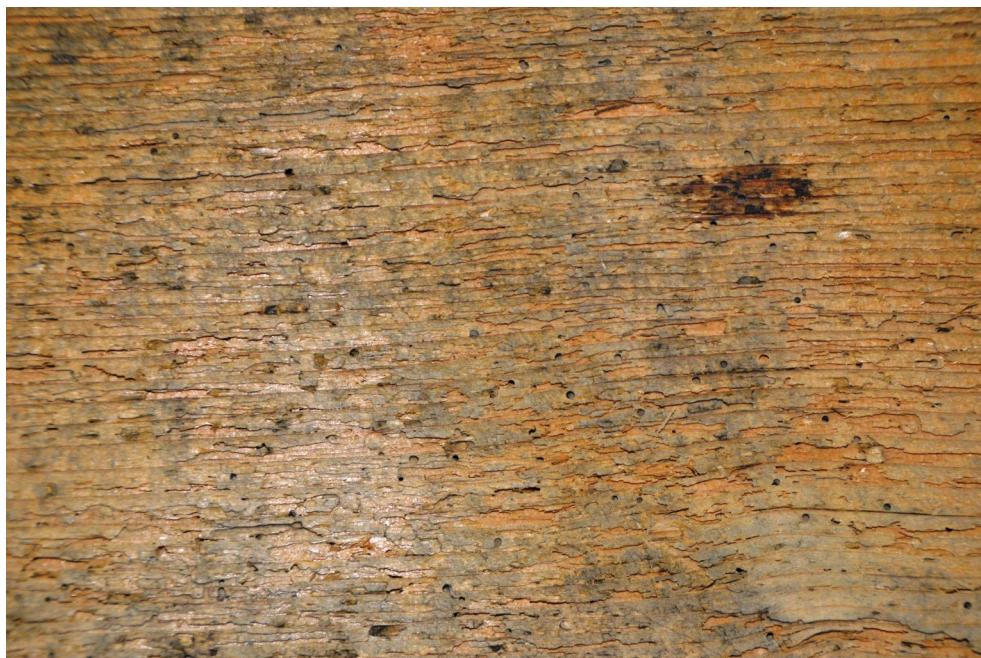
Foto Nr. 050

Detail einer Trittstufenoberfläche nach der Oberflächenreinigung. Die gesamte Substanz ist dermaßen von Anobien zerfressen das ein Wiedereinbau nicht infrage kam.

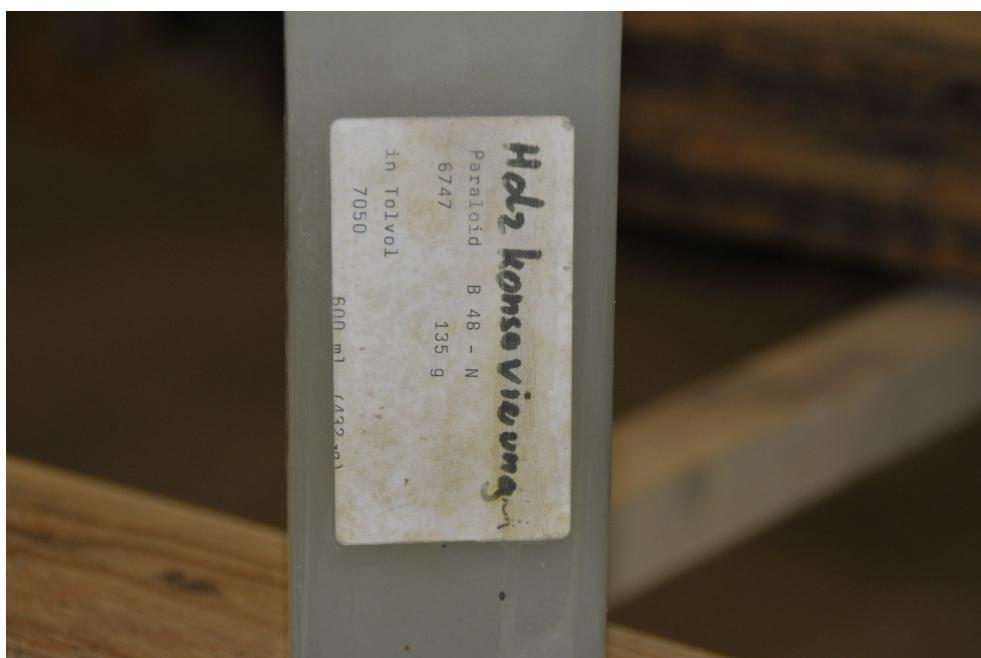
Foto Nr. 052

Das Festigungsmittel.

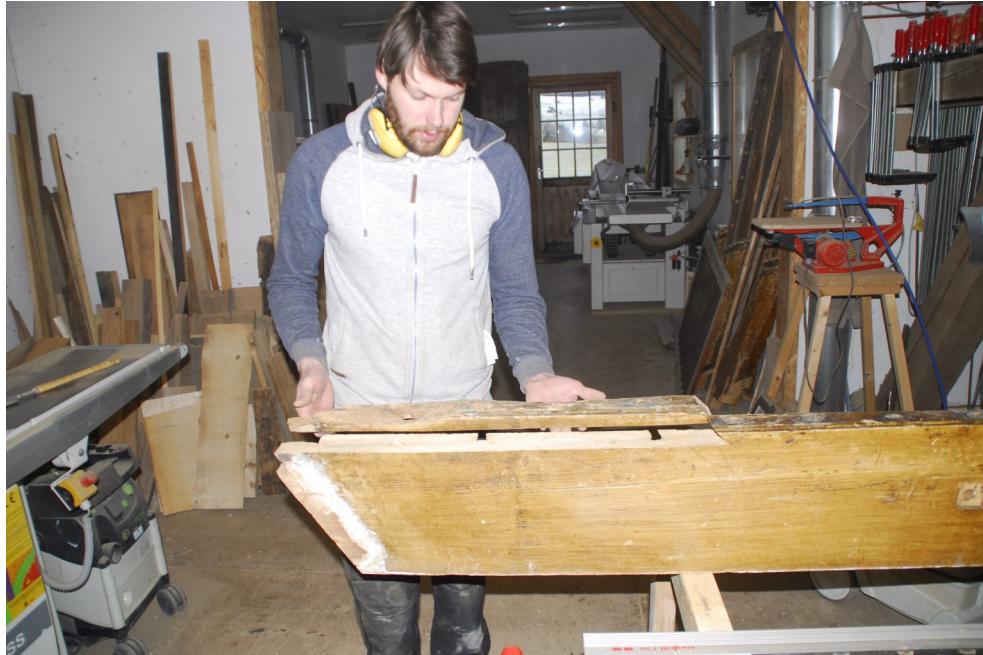
Foto Nr. 057

Das von der Oberkante der
Wange abgeschnittene geschä-
digte Material.

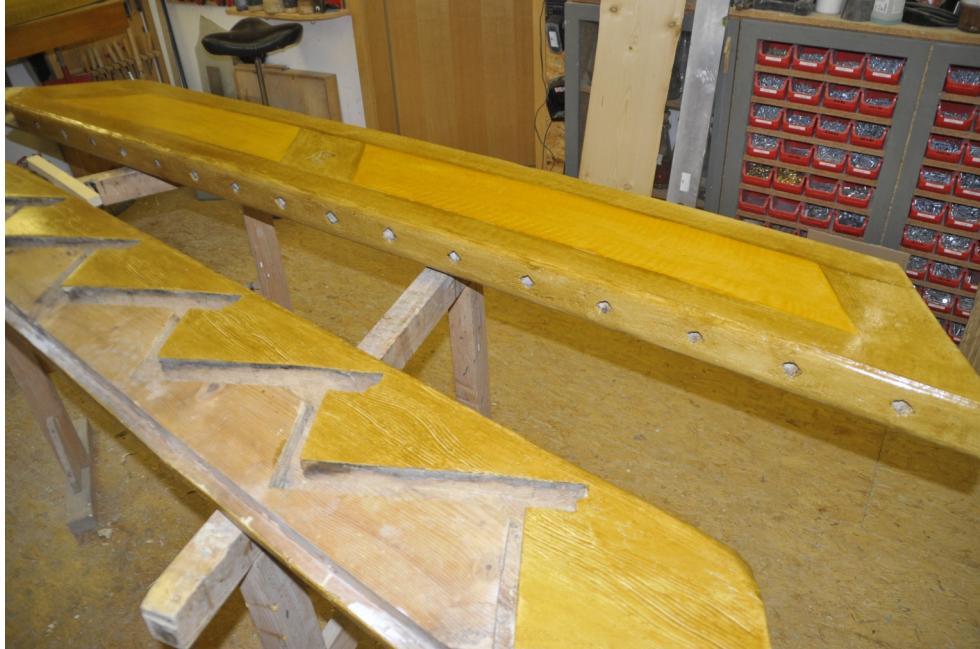
Foto Nr. 063

Bereits maserierte Wangen im
hinteren Teil die Freiwangen-
seite und im vorderen Teil die
Wandwange.

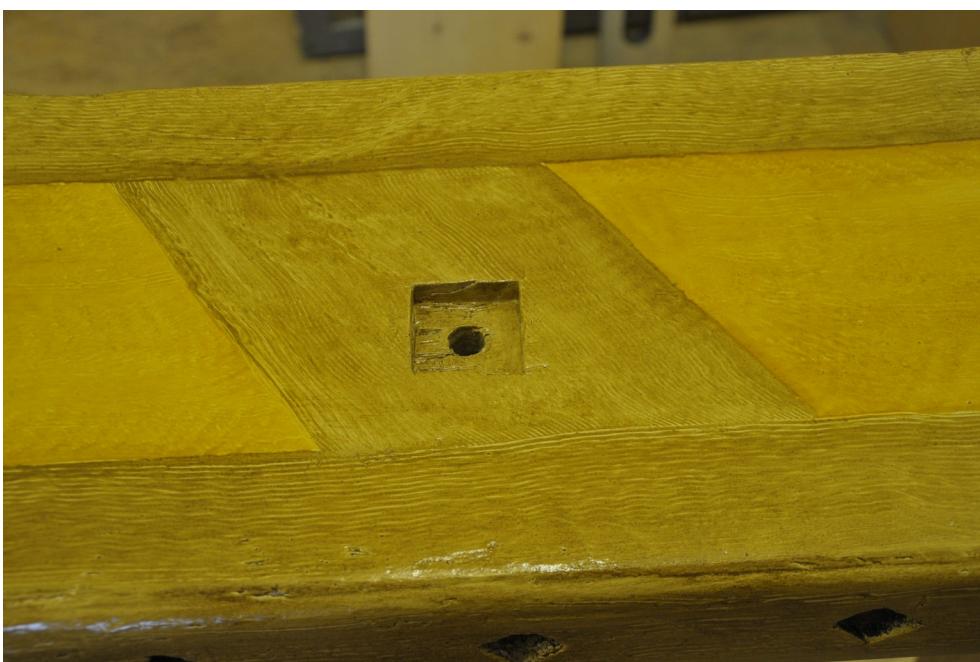
Foto Nr. 064

Detail der Maserierung auf
der Freiwange im Bereich der
mittleren Verschraubung.

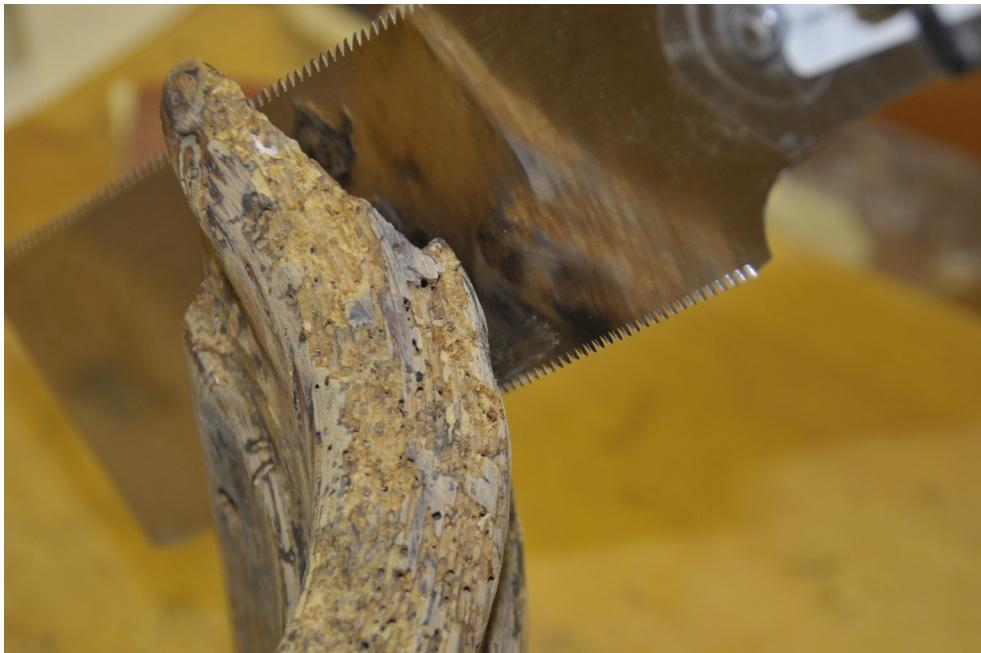
Foto Nr. 065

Einer der Krümminge nach der Reinigung. Der Handlaufbereich ist durch massiven Anobienbefall extrem ausgebrochen. Die fragile Holzsubstanz bricht bei der kleinsten Berührung weiter aus. Der Zapfenbereich zum aufsteigenden Handlauf ist hier komplett weggebrochen. Mit der Säge wurde eine saubere Leimkante geschaffen.

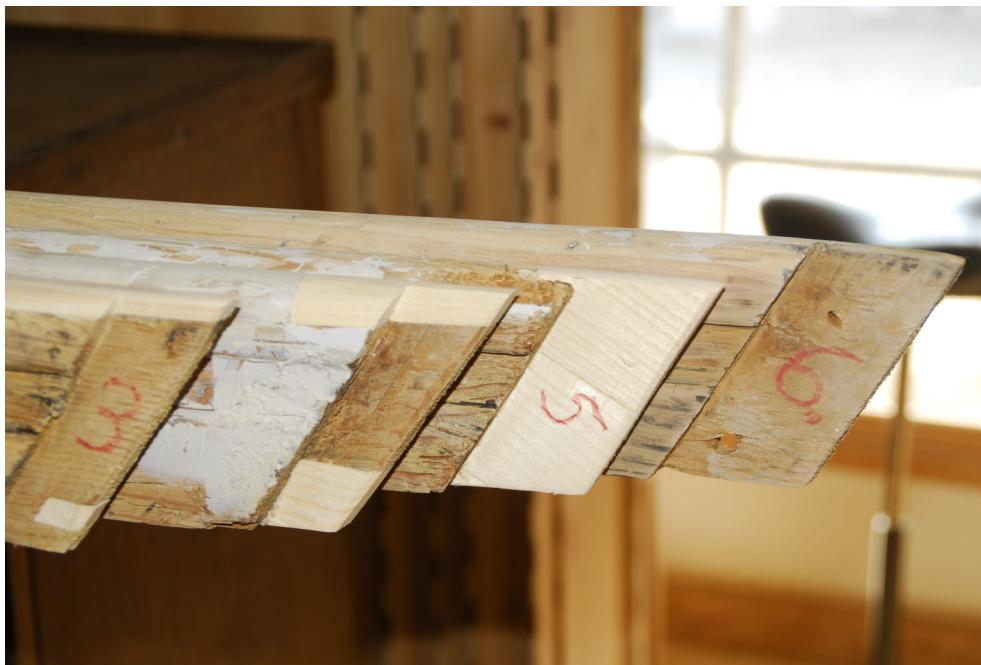
Foto Nr. 070

Hier eine Auswahl verschiedener Zapfenzustände. Von komplett ausgetauschter Substanz bis zu kleinen Nagellochhausbeserungen oder einer Aufdopplung des oberen runden Gleitstücks ist alles vertreten.

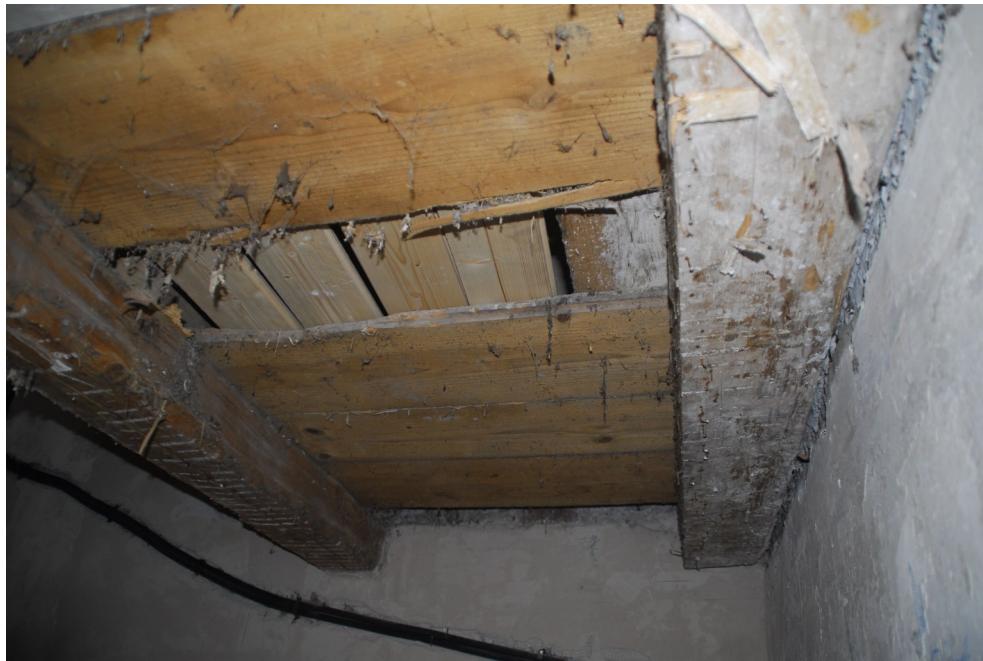
Foto Nr. 086

Eines der Podeste von unten
gesehen. Hier ist eine durchge-
tretene Diele bereits mit ande-
rem Material abgedeckt worden.

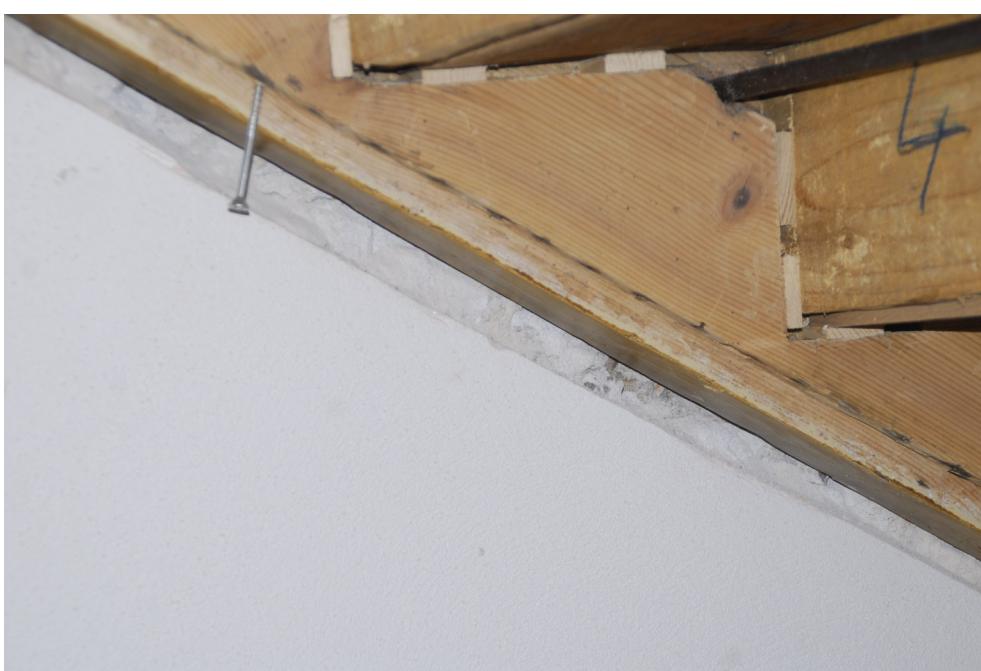
Foto Nr. 103

Hier die Situation von unten aus gesehen. Der größere Putzausschnitt war nötig geworden da sich sonst der Lauf nicht in die richtige Position einfügen ließ.

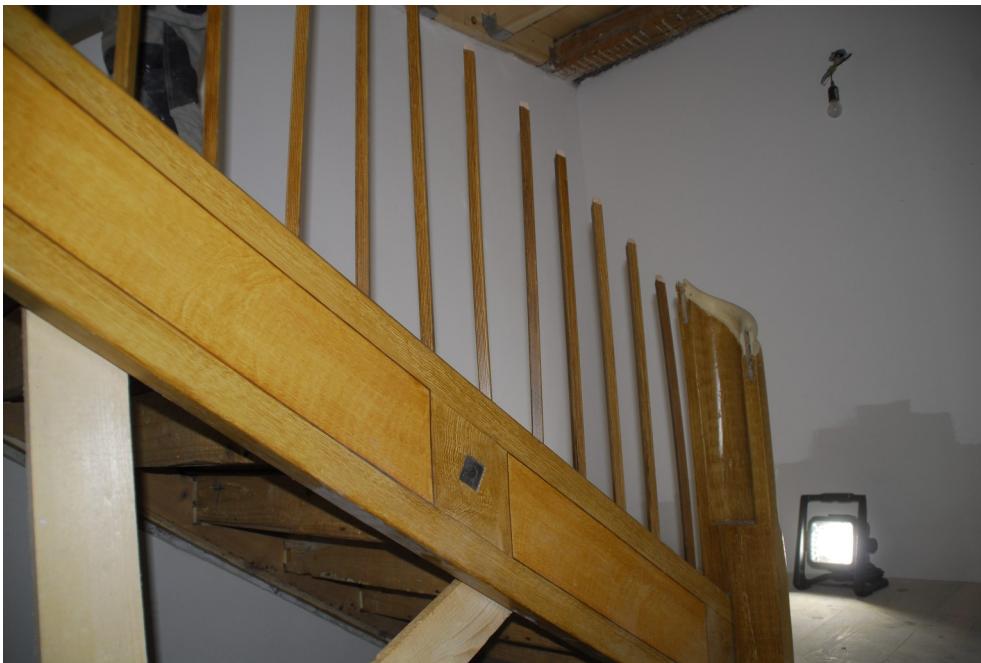
Foto Nr. 107

Hier ist die komplette Reihe an Traljen bereits zugeschnitten und angespitzt.

Die Ausrichtung der Traljen erfolgte nach der Abmessung durch den eingesetzten Handlauf. Nach dem Anzeichnen wurden die Traljen geschnitten und angespitzt um in die historisch überlieferten Löcher eingepasst zu werden.

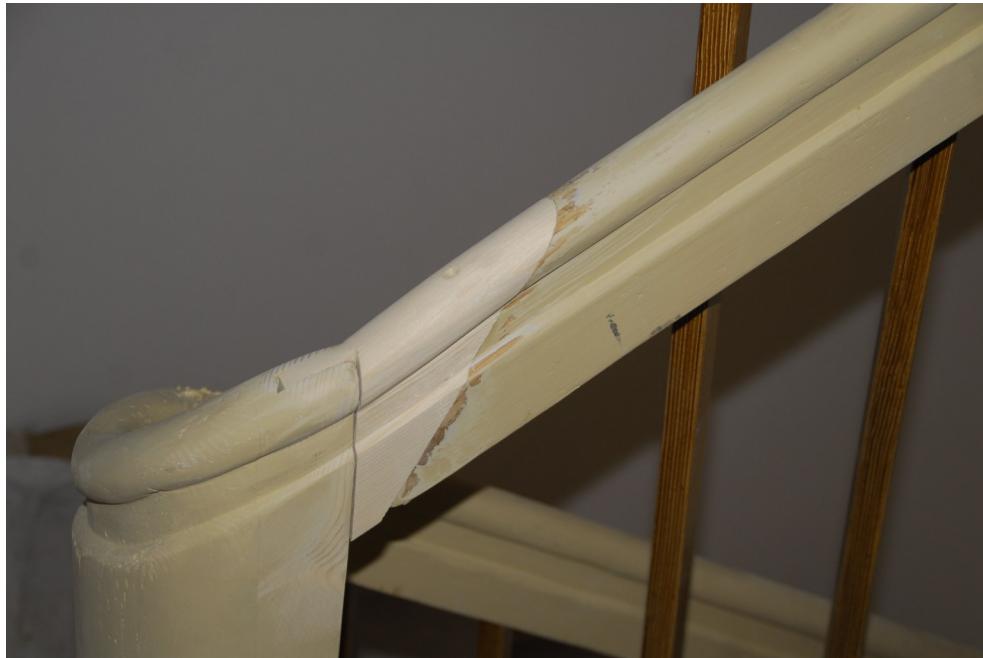
Foto Nr. 108

Ein Handlauf musste um 22 mm verlängert werden da er wohl ursprünglich zwischen zwei nicht senkrecht ausgerichteten Krümmlingen gesessen ist.

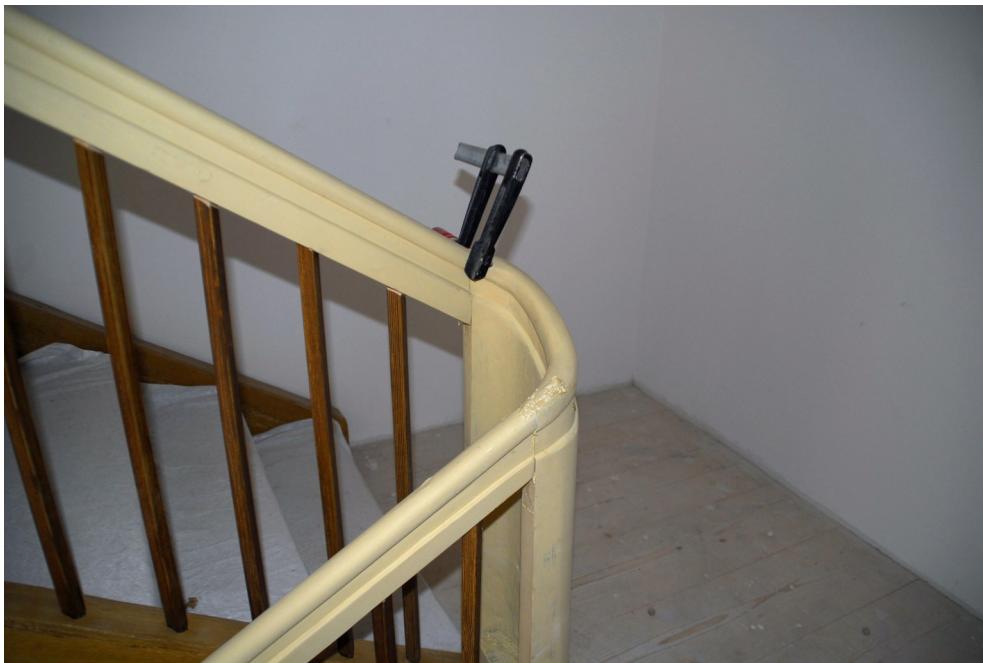
Foto Nr. 109

Nach der Einpassung aller Traljen konnten die Zapfenverbindungen zwischen den Krümmlingen und den Handläufen kraftschlüssig verleimt werden.

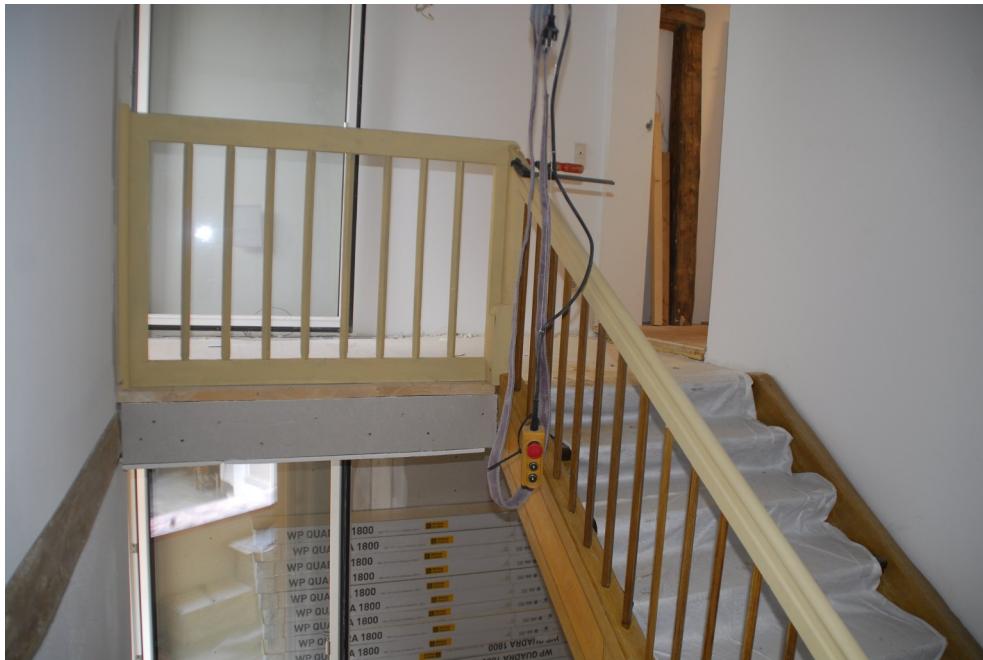
Foto Nr. 110

Als letztes Detail wurde das obere Absturzgeländer eingesetzt. Hier musste für die Festigung an der Wand eine Kopfleiste neu angebracht werden.

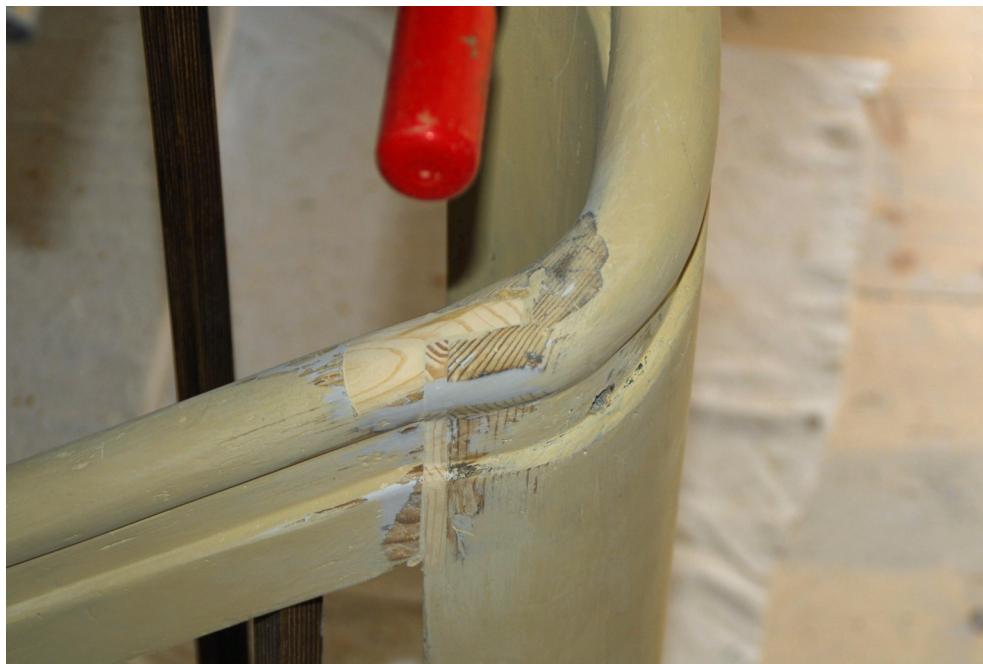
Foto Nr. 111

Die verleimten Handlauf-Krümmlings Verbindungen wurden nach der Verleimung nachgeschliffen, zum Teil gespachtelt und anschließend wieder grundiert.

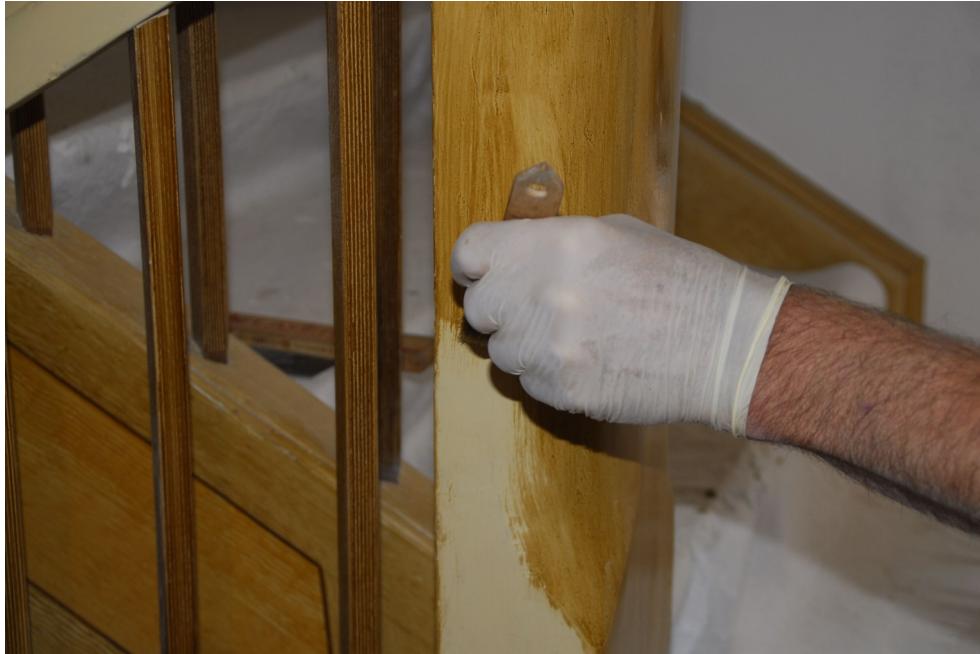
Foto Nr. 112

Der nächste Schritt bestand in der Maserierung der Krümmlinge und der Handläufe. Diese wurde als Öl—Maserierung ausgeführt.

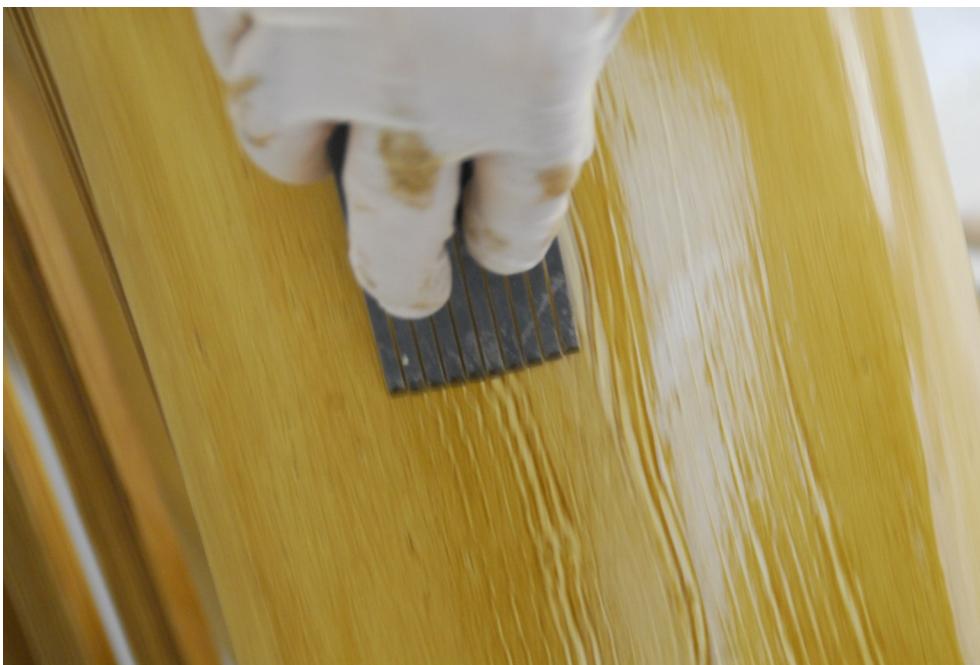
Foto Nr. 113

Nach dem Pinselauftrag erfolgte der erste Schritt der Maserierung mittels Stahlkamm.

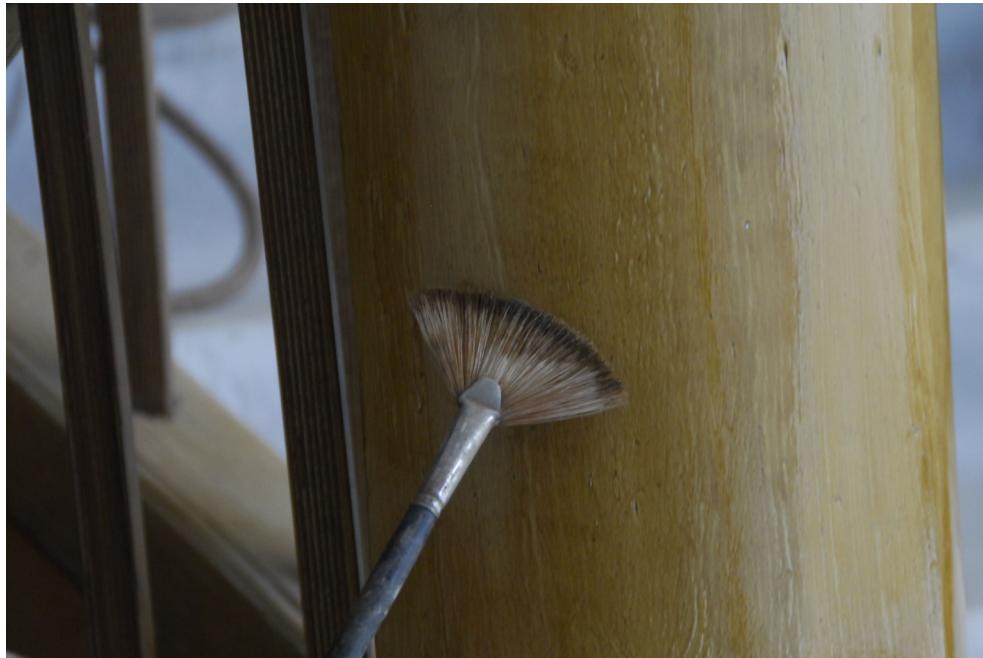
Foto Nr. 114

Den Abschluss der Maserierung bildete der Feinverzug mittels Federpinsel.

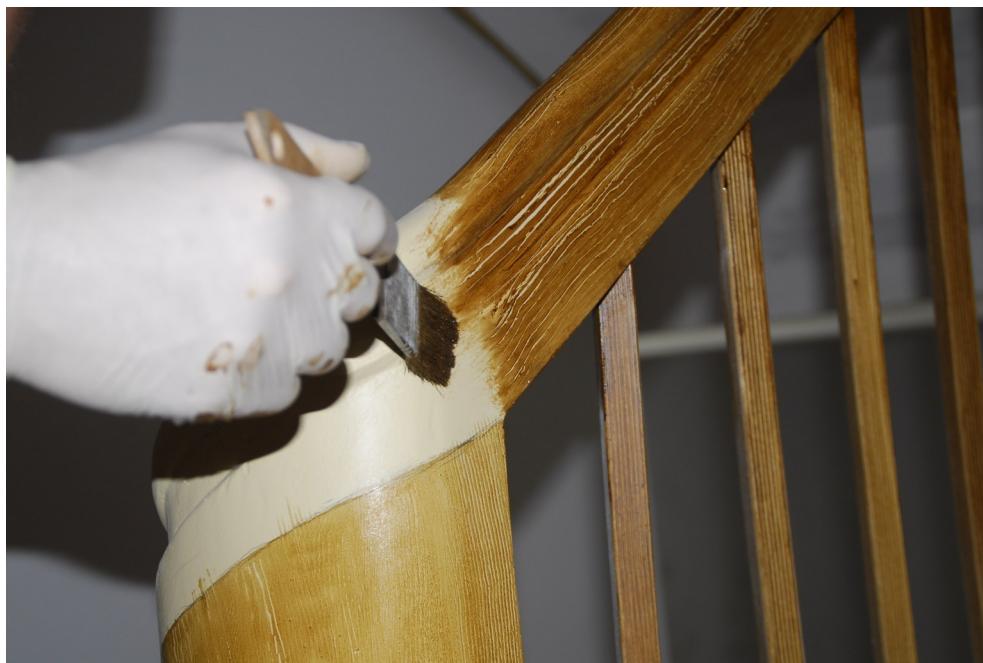
Foto Nr. 115

Hier wird der Handlauf im dunkleren Farbton überfangen.

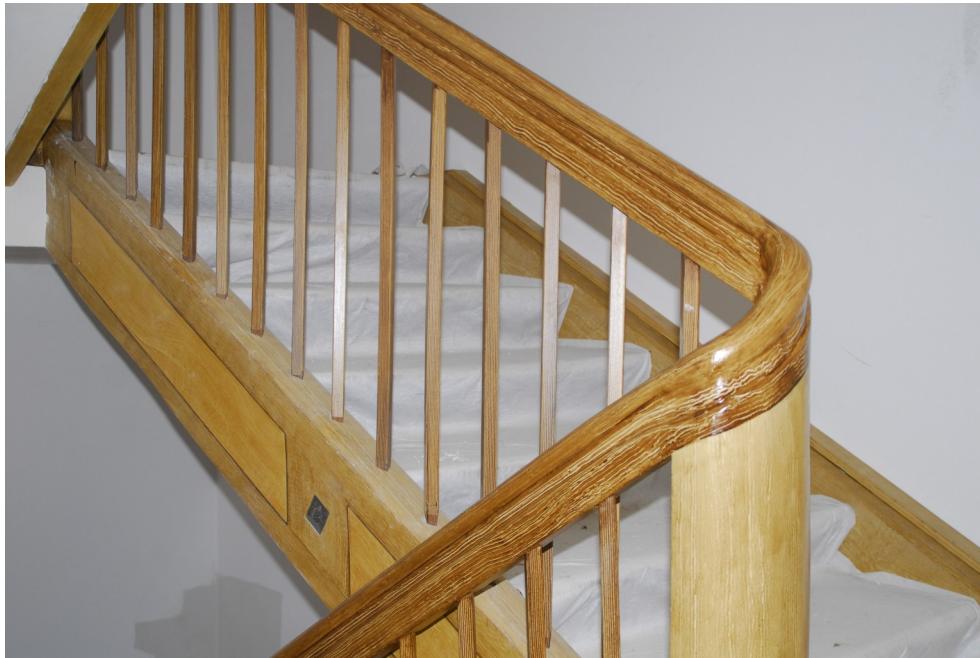
Foto Nr. 116

Der fertig masierte Handlauf vor der gesamten Fertigstellung der Treppenanlage.

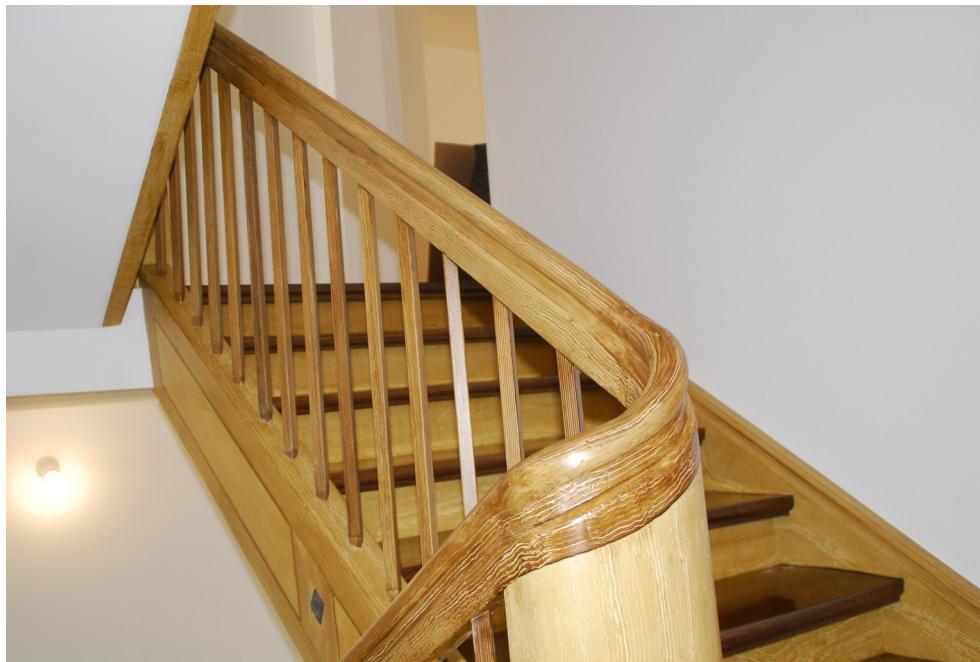
Foto Nr. 117

Die gleiche Position nach Abschluss aller Retuschen.

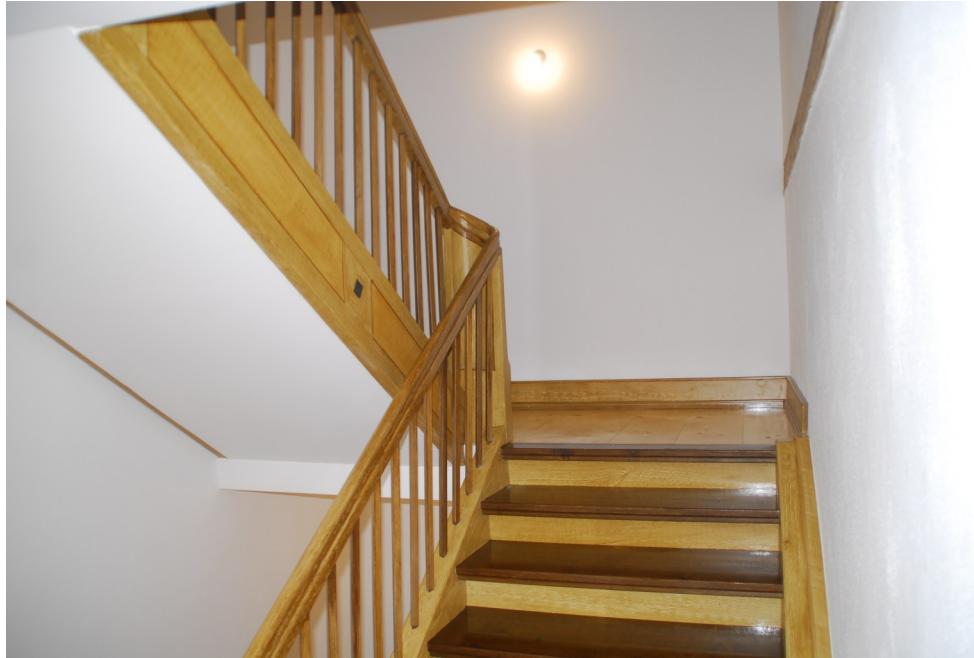
Foto Nr. 118

Blick auf die fertige Treppenanlage. Hier der obere austritt aus dem Lauf.

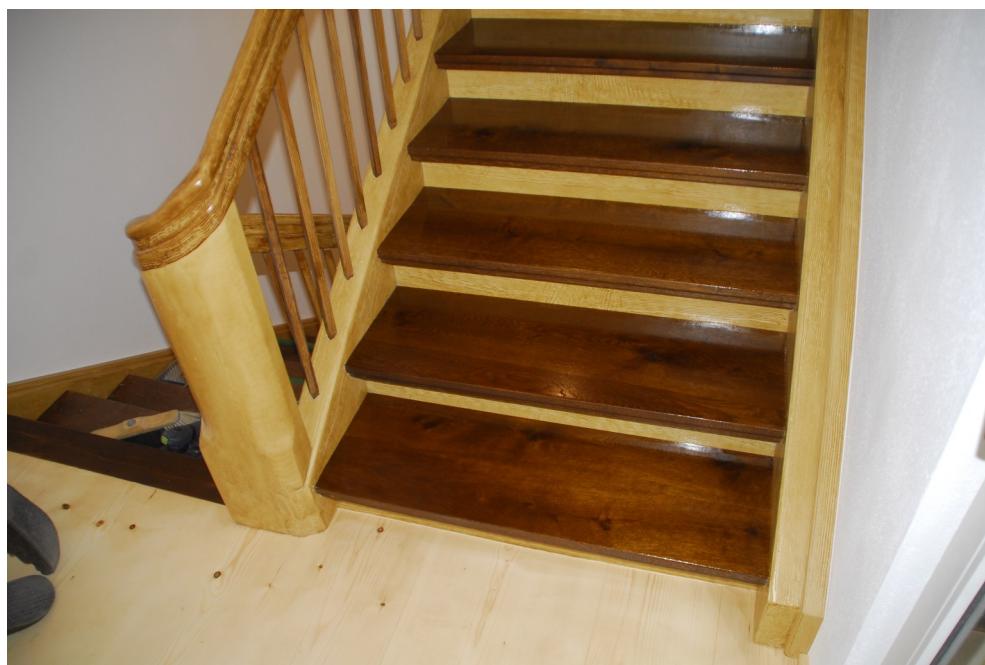
Foto Nr. 119

Hier der untere Antritt zu einem Lauf.

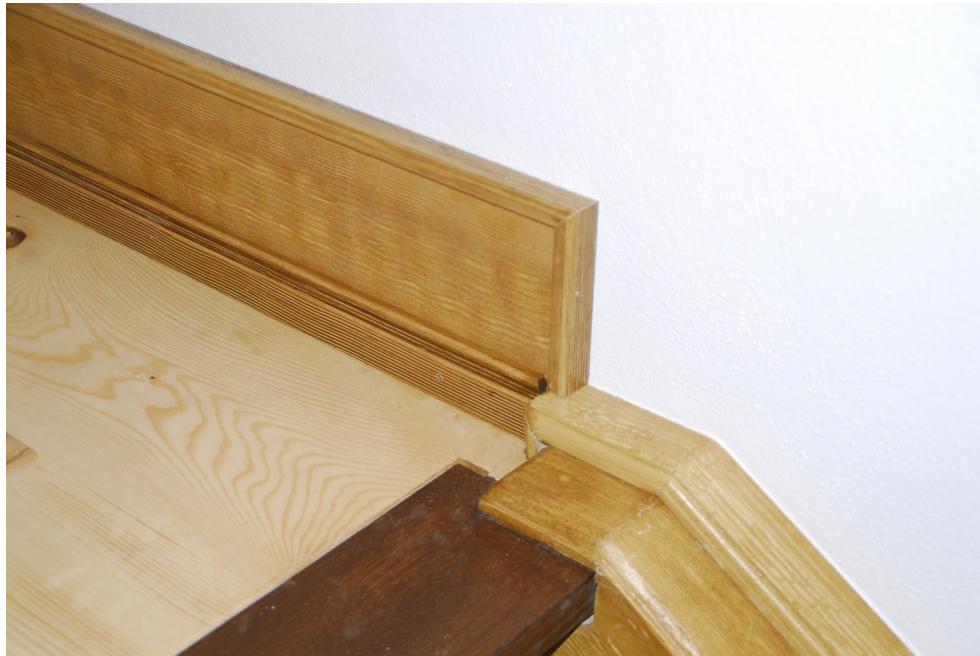
Foto Nr. 120

Die rekonstruierten Fußleisten
im Bereich der Zwischenpodeste
Die hohen Fußleisten zeigen den
Klassizistischen Zustand der Er-
bauungszeit.
