Dokumentation der
Restaurierung einer
klassizistischen
Treppenanlage
aus dem Anwesen
Marktstraße 20
6845 Hohenems

Bauherr:

Schadenbauer Projekt- und
Quartierentwicklungs GmbH
Schlossbergstraße 9a/2
6845 Hohenems

Bundesdenkmalamt
Dipl. Ing. Georg Mack
Amtsplatz 1
6900 Bregenz

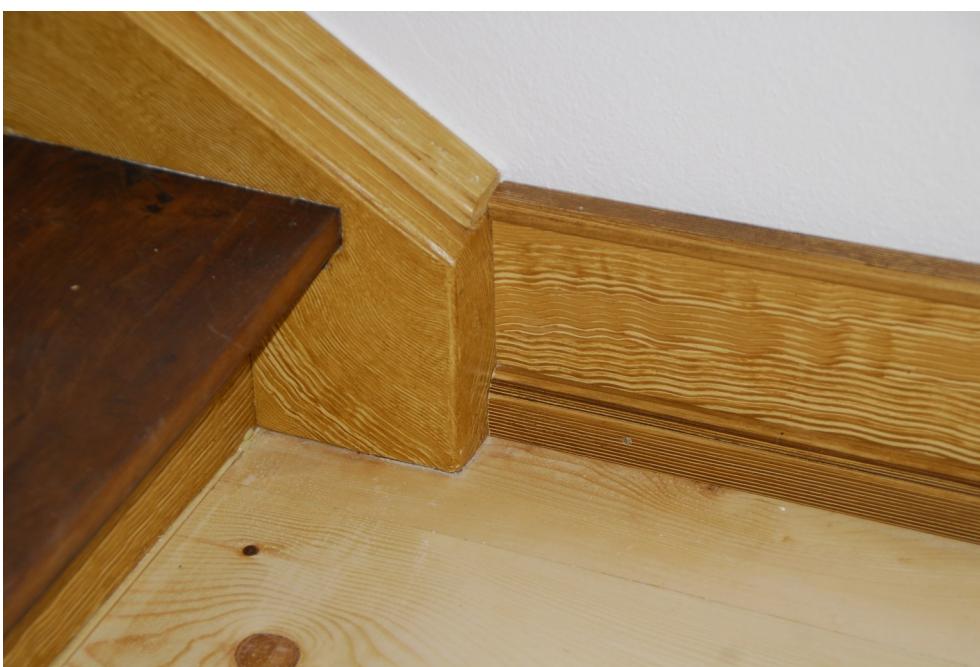
Foto Nr. 121

Der Abschluss der Fußleisten auf
den Zwischenpodesten zum
nächsten aufsteigenden Lauf.

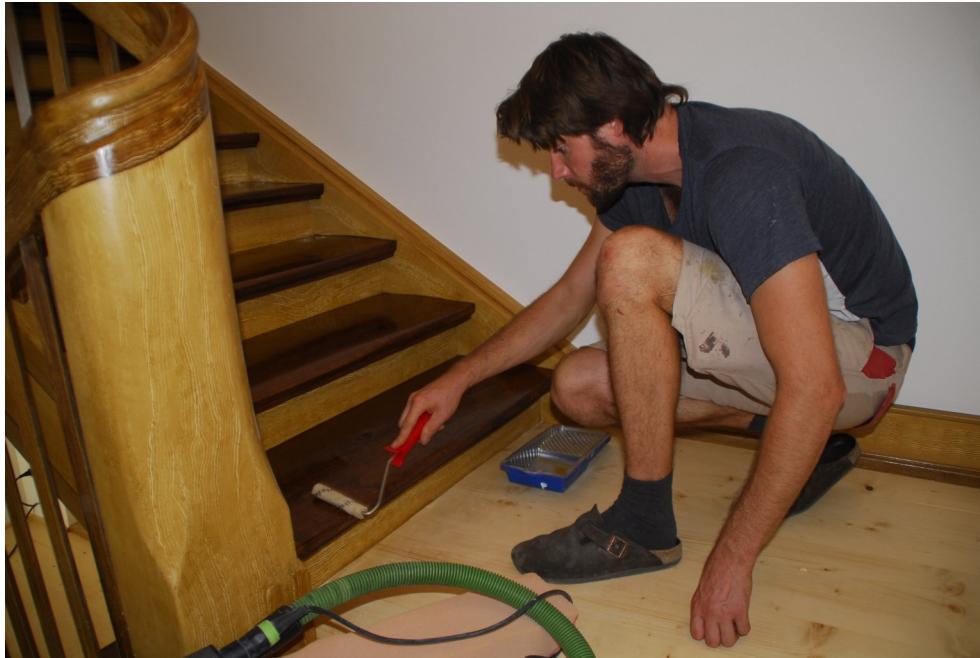
Foto Nr. 122

Nach Fertigstellung der gesamten Treppenanlage wurden alle Laufbeläge noch einmal mit einem Abschluss Oberflächenüberzug überfangen. Hier auf den Trittstufen.

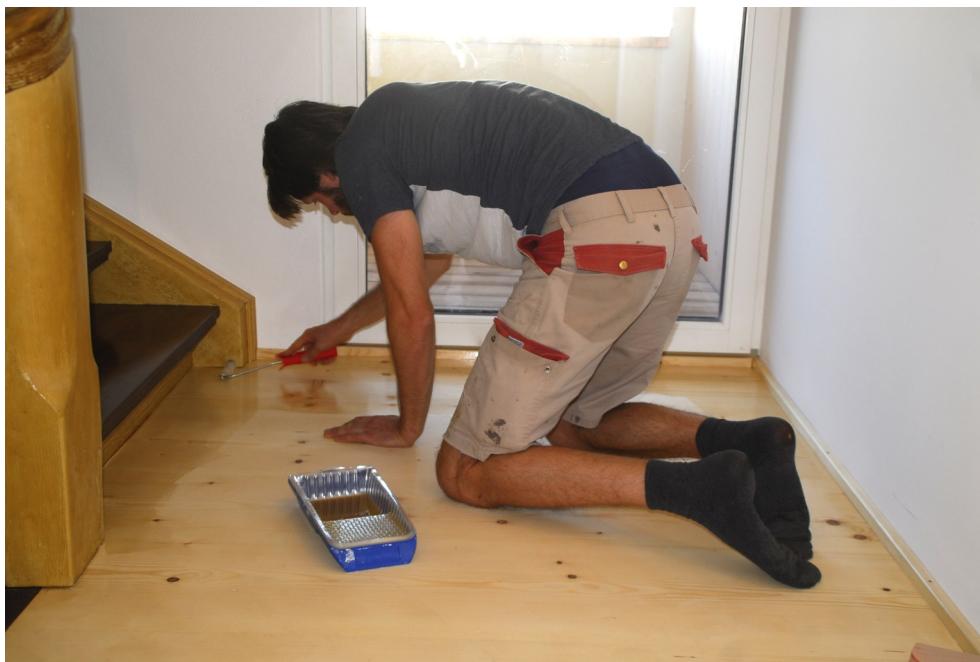
Foto Nr. 123

Hier auf den Podesten. Hier kann man auch die kleinen zierlichen modernen Fußleisten auf den Hauptpodesten erkennen. Diese wurden nötig da es nicht möglich war hier die historischen hohen Verleistungen einzubringen. Die Funktion der Balkontüren wäre hier massiv gestört.

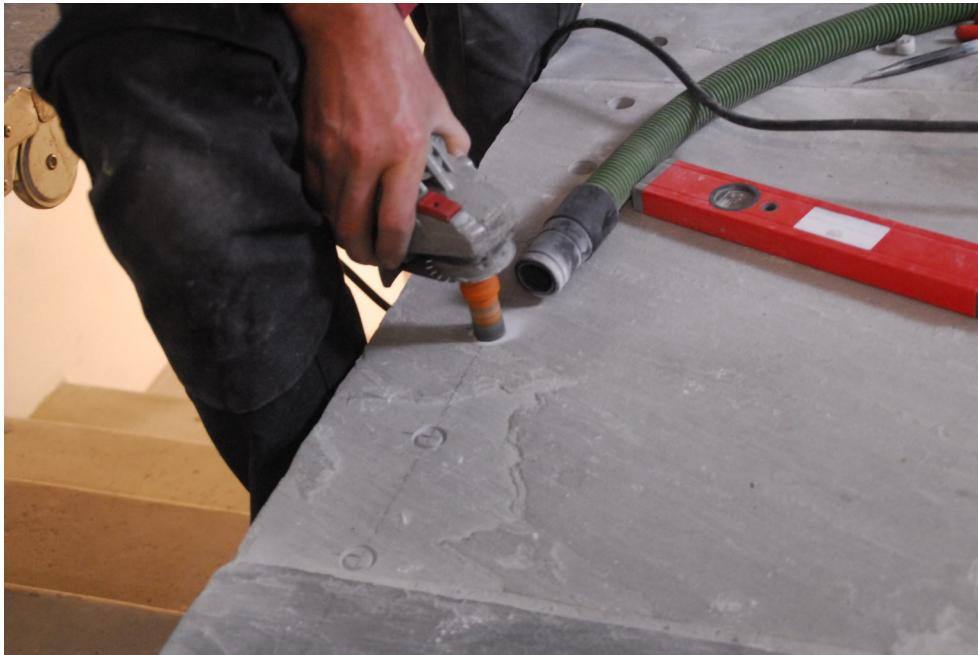
Foto Nr.127

Vorbohren der Geländerstäbe mit
Diamantbohrhülse durch den
Naturstein.

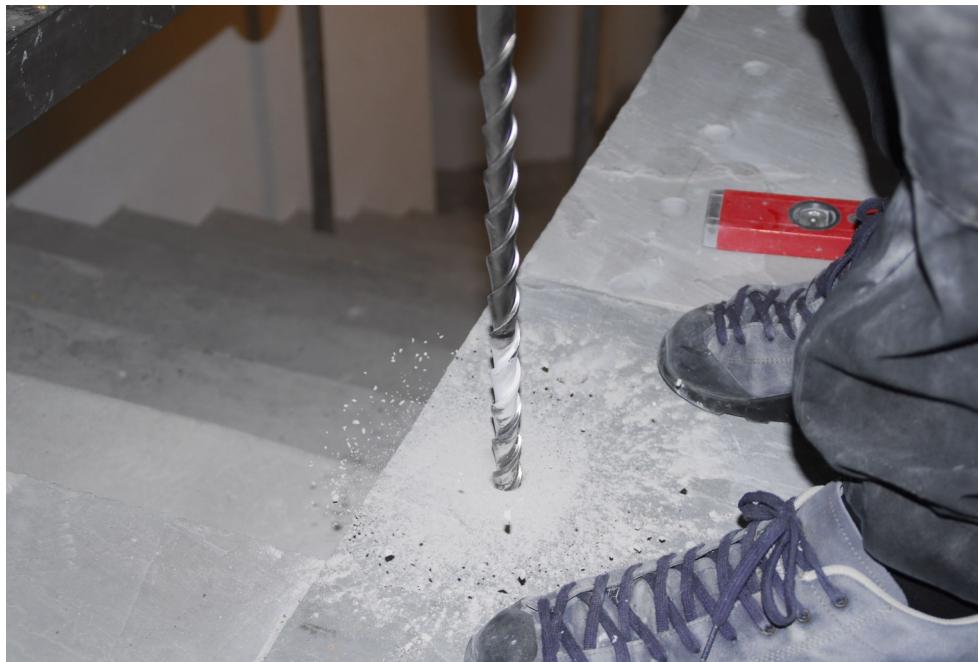
Foto Nr. 128

Anschließende Tiefenbohrung mit
Spiralbohrer

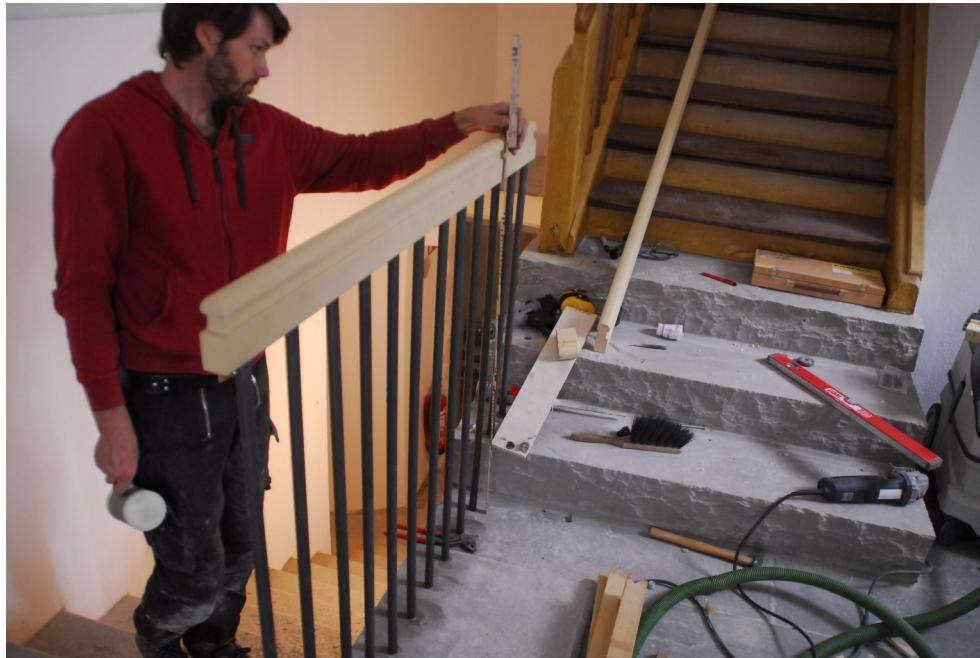
Foto Nr. 129

Einsetzen der Geländerstäbe
zum Kellertreppenabgang.
Hier wurde bewusst auf eine
schlichte moderne Ausfüh-
rung gesetzt. Lediglich der
Handlauf wurde in der glei-
chen Form ausgeführt um
eine nahtlose Weiterführung
zu ermöglichen.

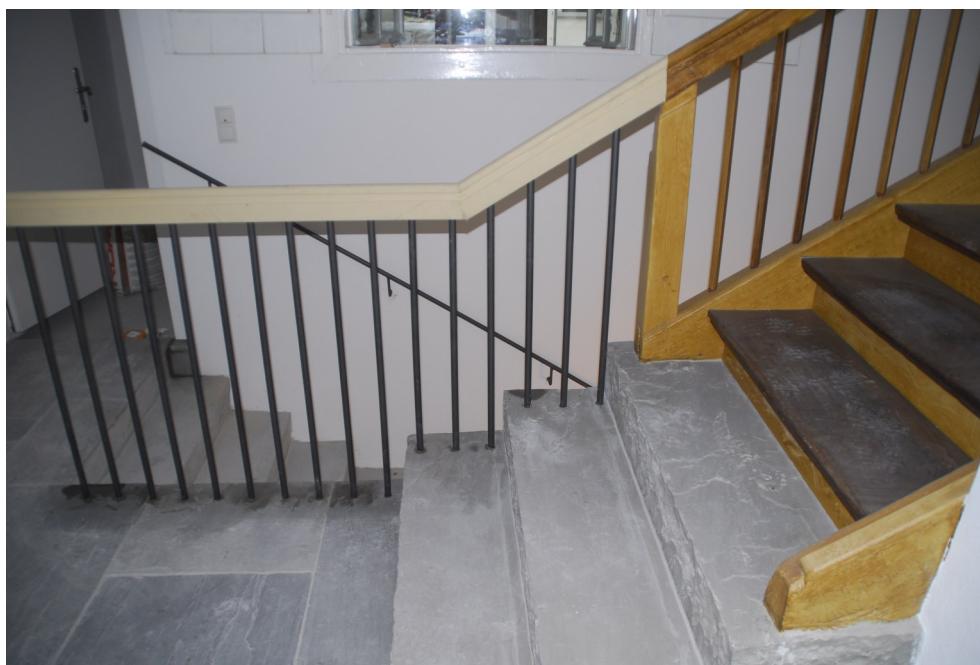
Foto Nr. 130

Hier die Schiftingsstelle zwi-
schen historischer Treppen-
anlage und dem neuen Gelän-
derteil.

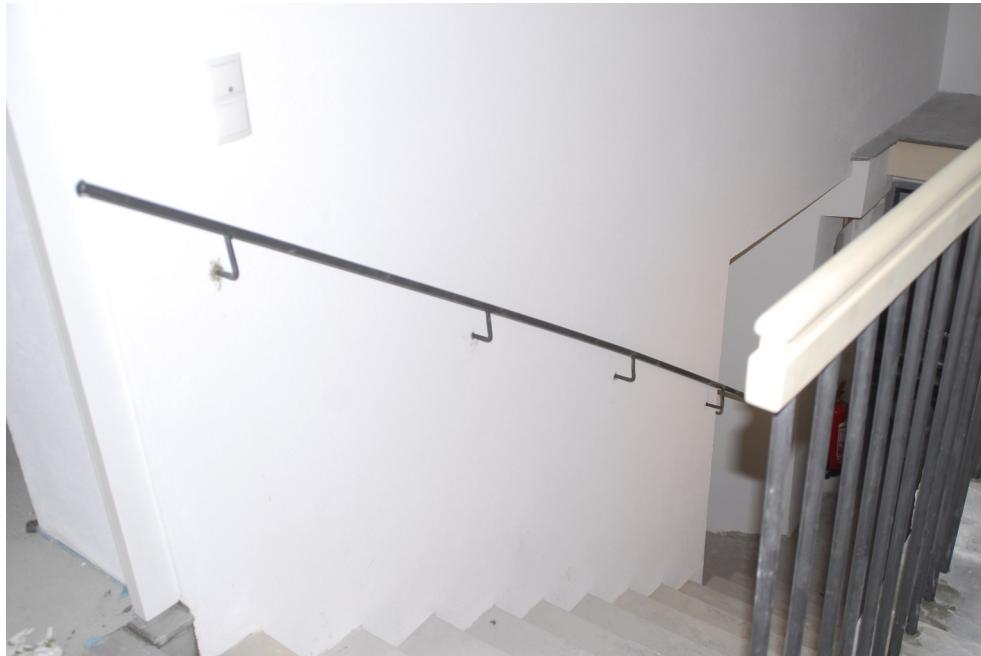
Foto Nr. 131

Blick in den Kellerabgang

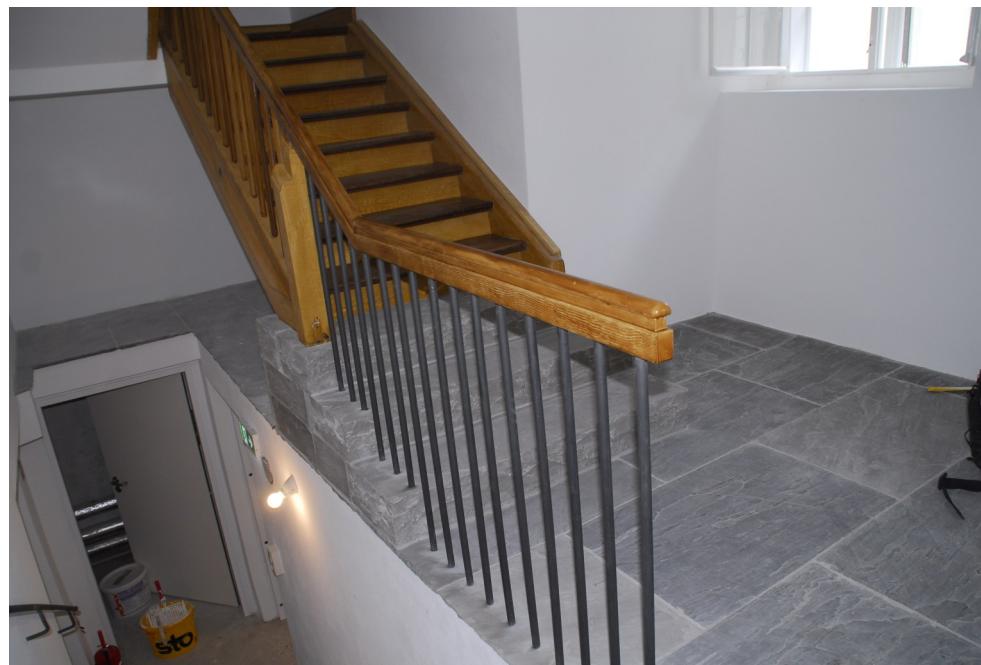
Foto Nr. 132

Der Antrittsbereich nach
Fertigstellung der Oberflä-
chenarbeiten.
