Kann man das zeigen?

Eine ästhetische und statische
Quadratur des Kreises.

Nach der Abnahme der nachträglich abgehängten Deckenkonstruktionen zeigte sich eine stark geschädigte spätgotische Balken – Bohlendecke

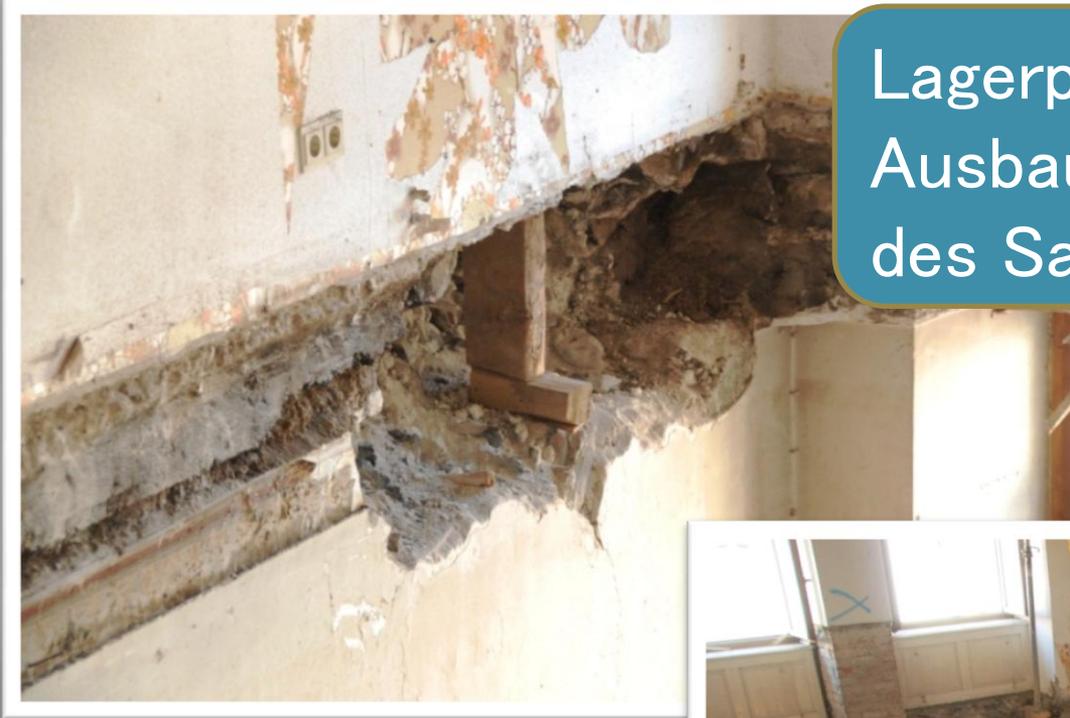
Lagerplatz nach dem Ausbau im Bereich des Saales im 1.OG

Die große Mauerausparung
(1,5 m Breite, 0,5 m Tiefe)
im Bereich des großen
Streichbalkens, mit
vorläufiger notdürftiger
Unterkeilung der darüber
liegender Wandscheibe.

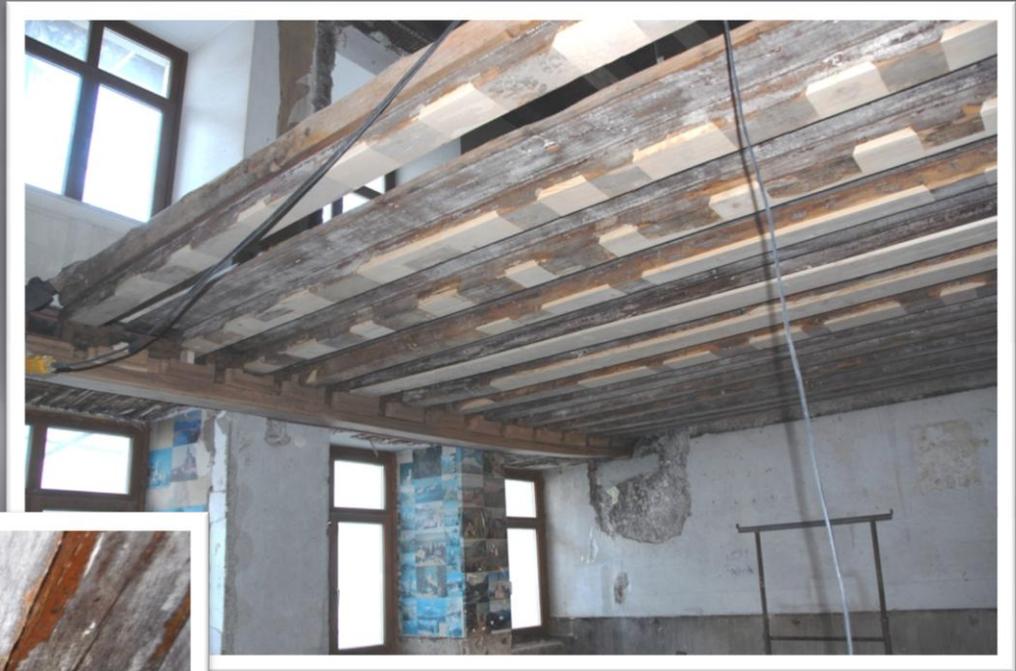
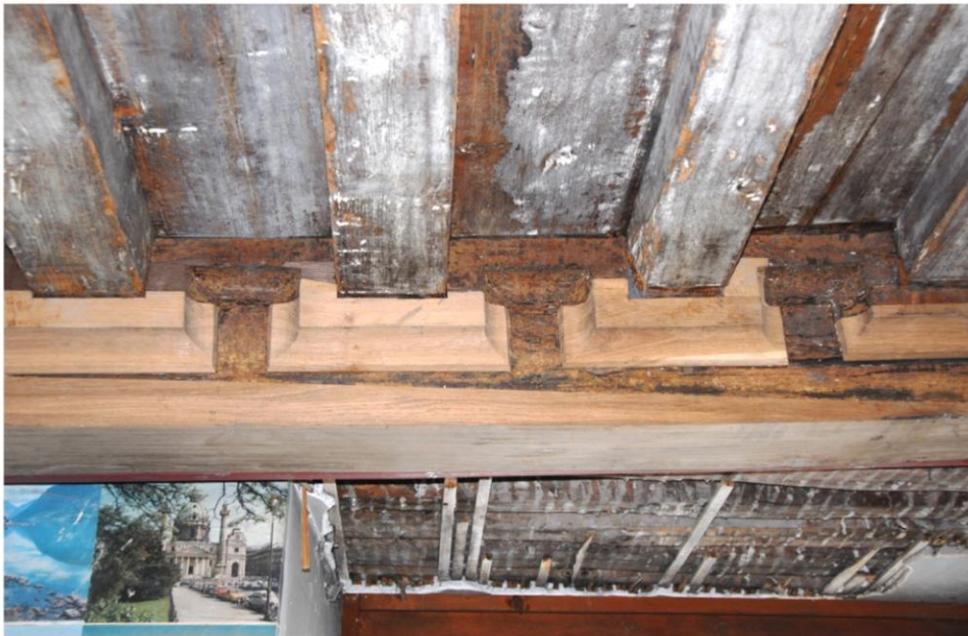
Einsetzen der Deckenbalken und der Zwischenbohlen

Die zum Teil schon wieder
eingesetzten Deckenbalken mit
deutlich zu erkennenden
Einleimungen und
Mänderergänzungen.

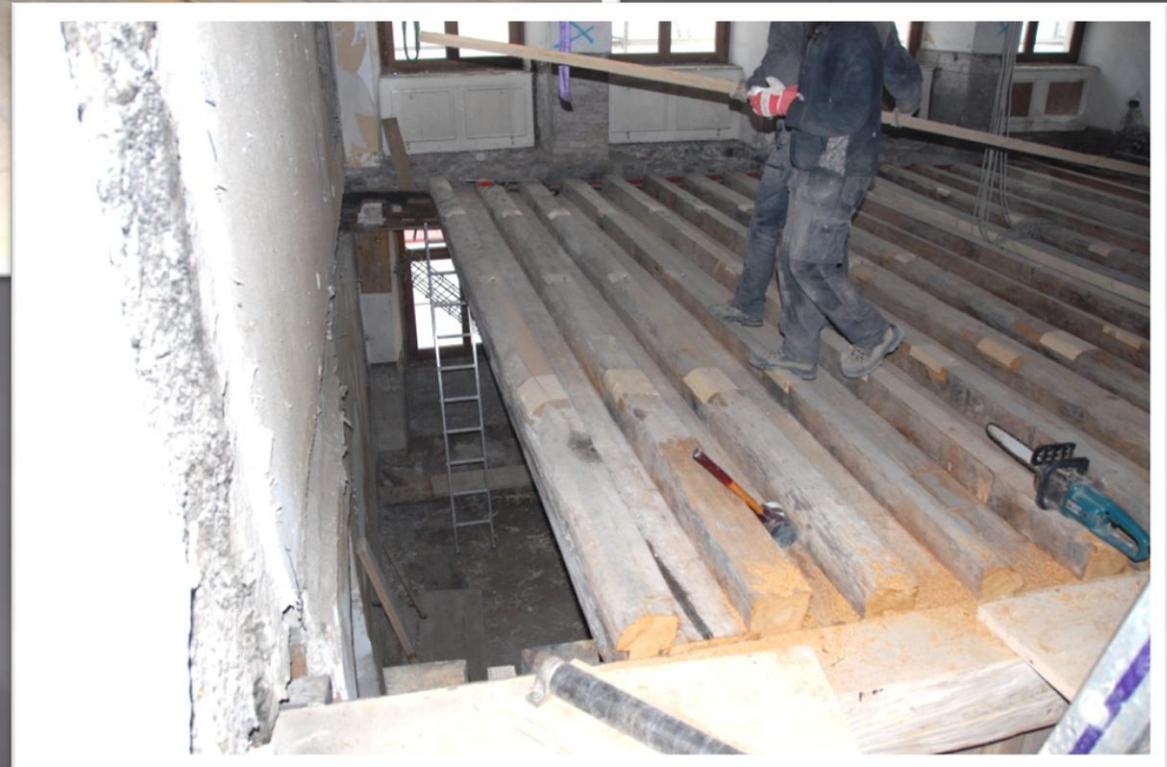
Die Deckenanlage von
oben gesehen während
der Einfädelung der
letzten Zwei Balken.

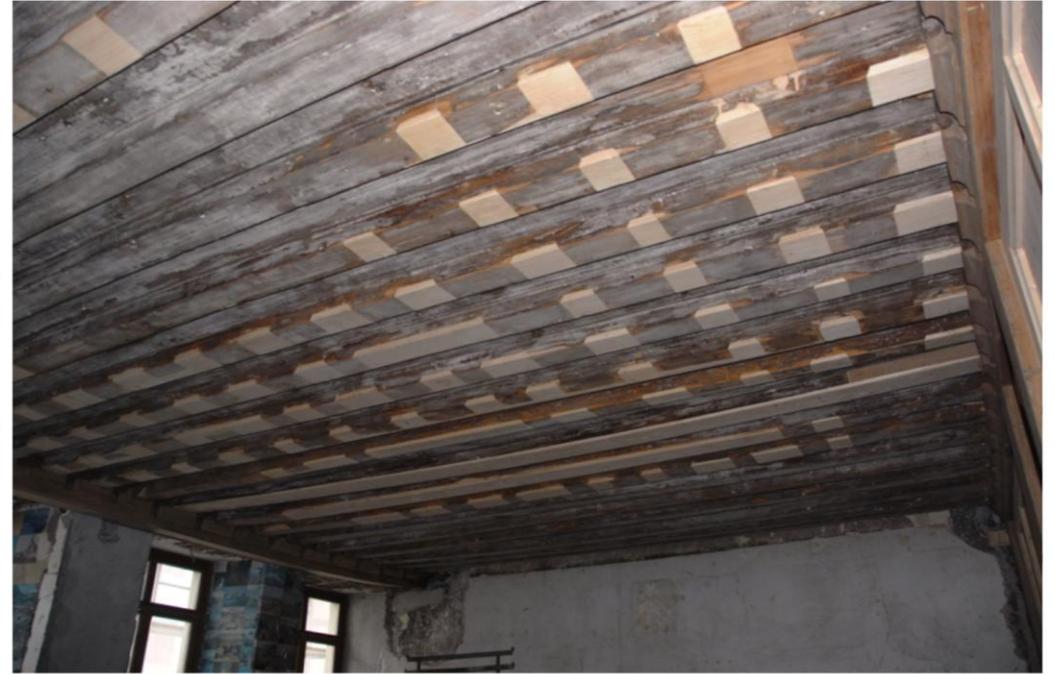
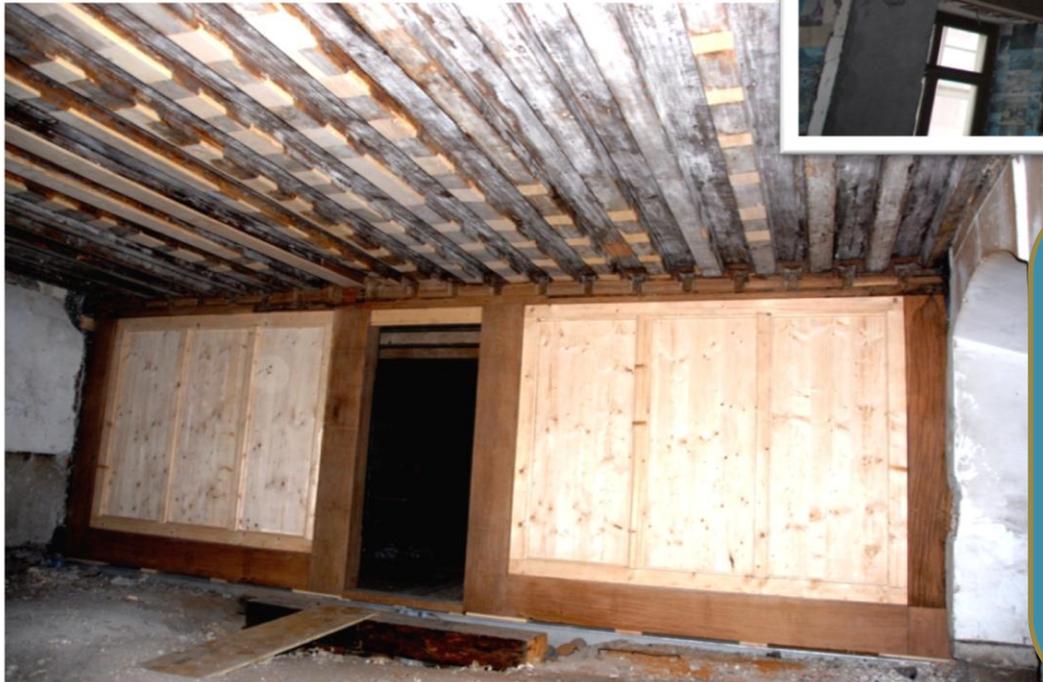
Die fertig wiedereingebaute Deckenanlage

Hier ist die gesamte Deckenanlage wieder im Bestand eingefügt. Durch die rekonstruierte Ständerbohlenwand ist das ursprüngliche Erscheinungsbild des Raumes wieder erfahrbar geworden. Es fehlt jedoch noch die Oberflächenüberbearbeitung.
