Das Jonas Schlössle in der Außenansicht von Süden aus gesehen

DER ZUSTAND WÄHREND DER
BEFUNDUNTERSUCHUNGEN
IM JAHRE 2000

DAS FERTIG RESTAURIERTE
JONAS SCHLÖSSLE
IM JAHRE 2004

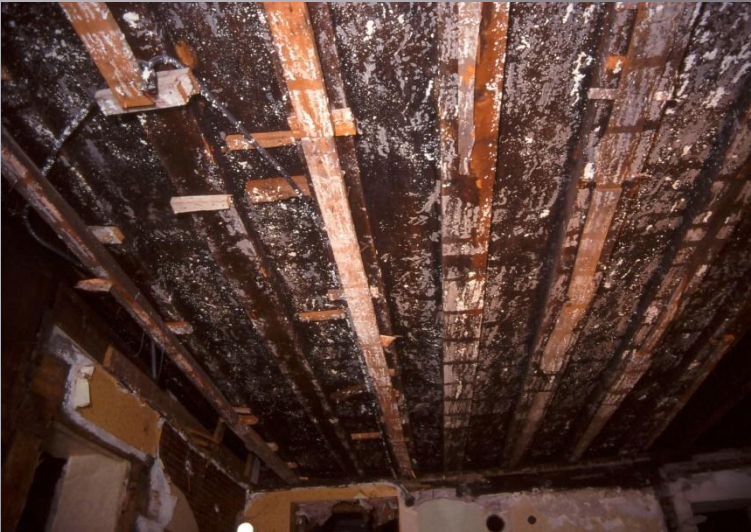
Nach der Entfernung der verschiedenen Überbauungen der originalen Balkendecke zeigte sich folgendes Bild.

Oben:
Es zeigten sich massive Vernagelungen und Kalkverschmutzungen.

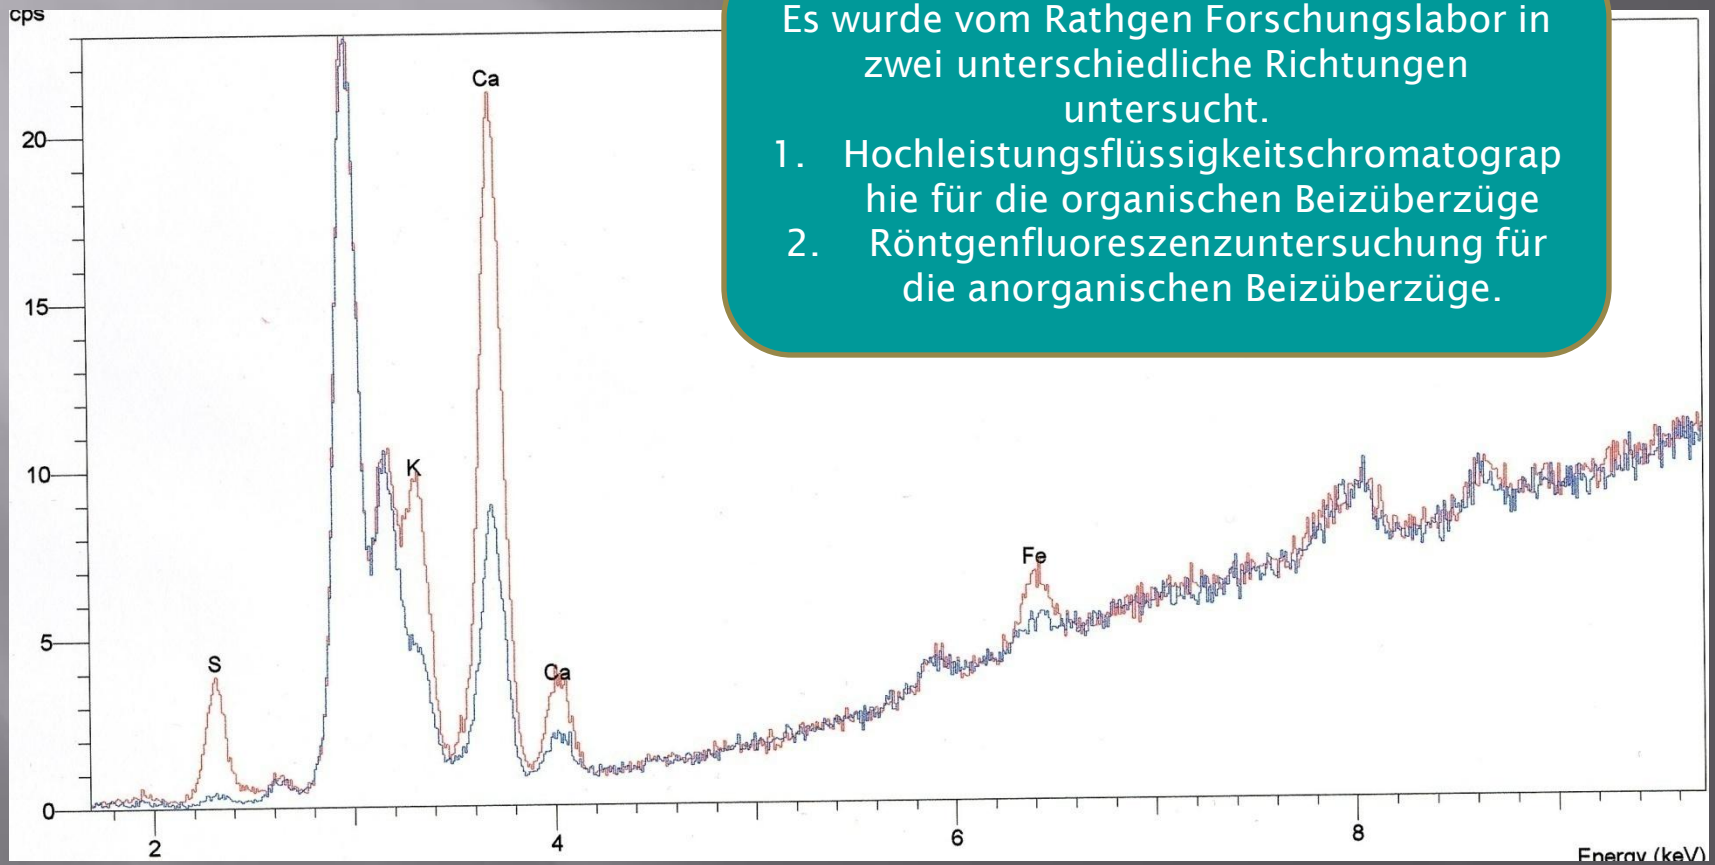
Röntgenfluoreszenzuntersuchung zur Ermittlung anorganischer Beizgrundstoffe.

Es wurde vom Rathgen Forschungslabor in zwei unterschiedliche Richtungen untersucht.

1. Hochleistungsflüssigkeitschromatographie für die organischen Beizüberzüge
2. Röntgenfluoreszenzuntersuchung für die anorganischen Beizüberzüge.

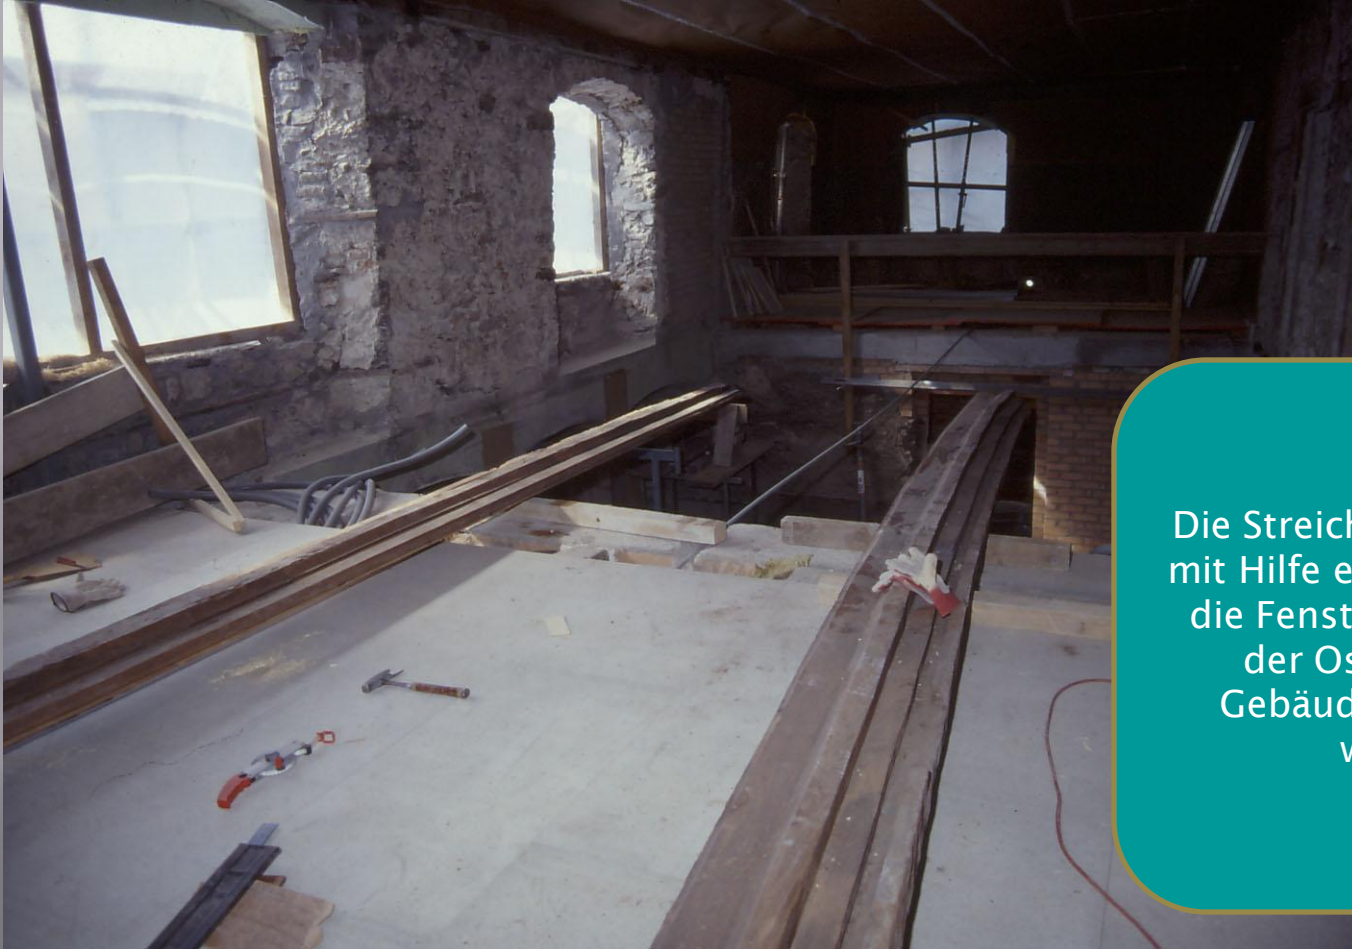
Wiedereinbau der Streichbalken nach der Restaurierung.

Die Streichbalken mussten mit Hilfe eines Krans durch die Fenster des 1.OG auf der Ostseite in das Gebäude eingebracht werden.

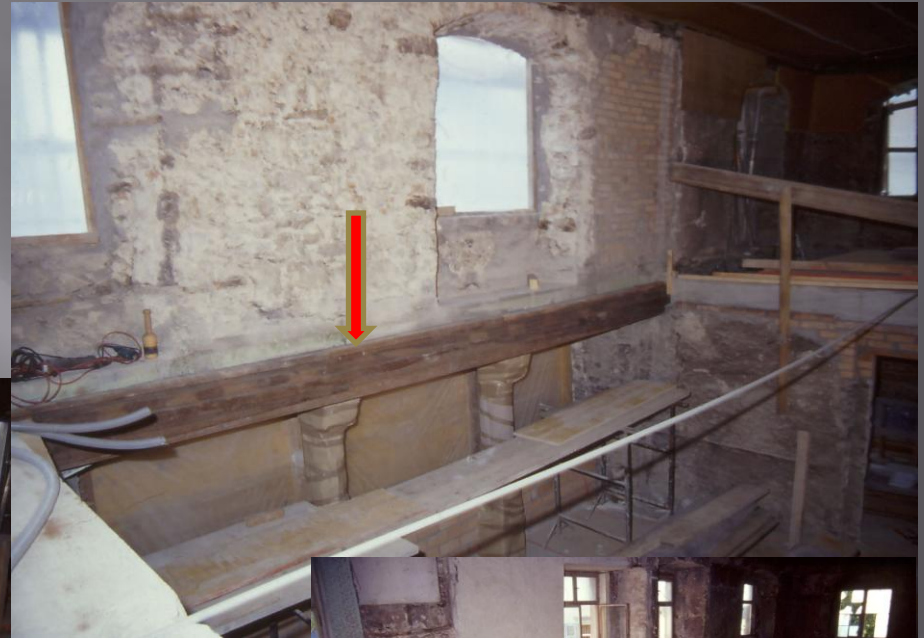
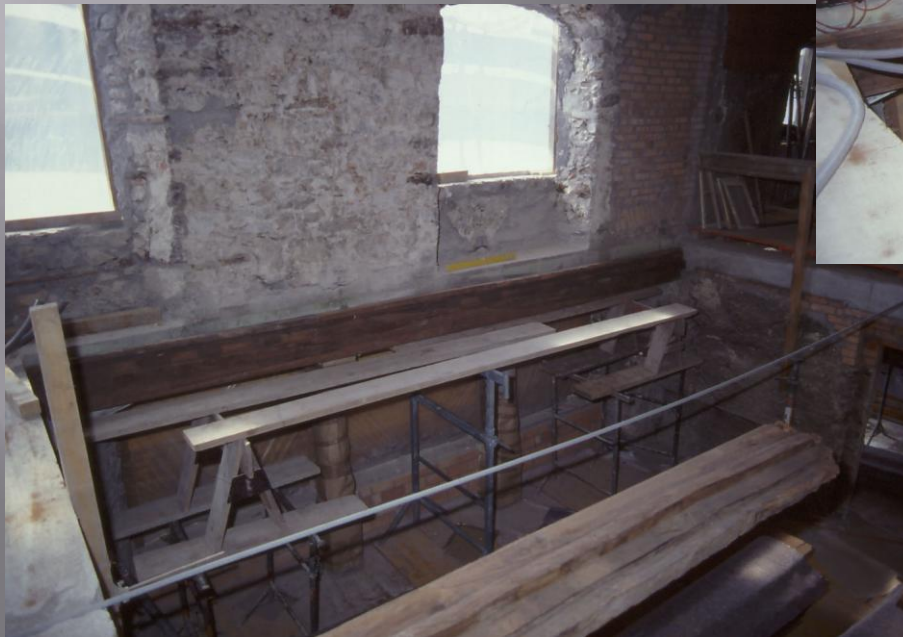
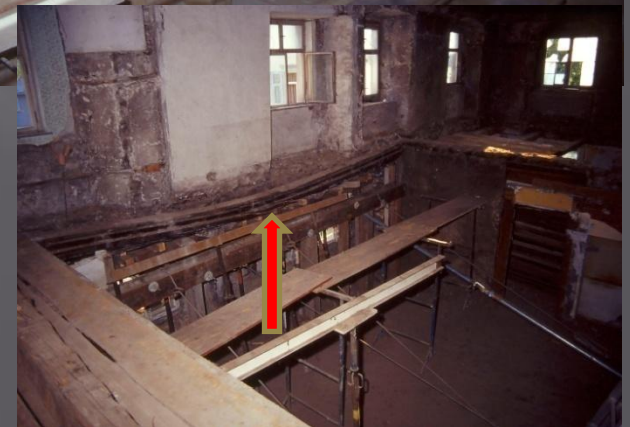
Wiedereinbau des südlichen Streichbalkens nach der Restaurierung.

Hier wird der südliche Streichbalken auf seine neuen Auflager montiert. Eine aufwendige Angelegenheit da genaue Abstände zwischen den beiden Streichbalken einzuhalten waren.

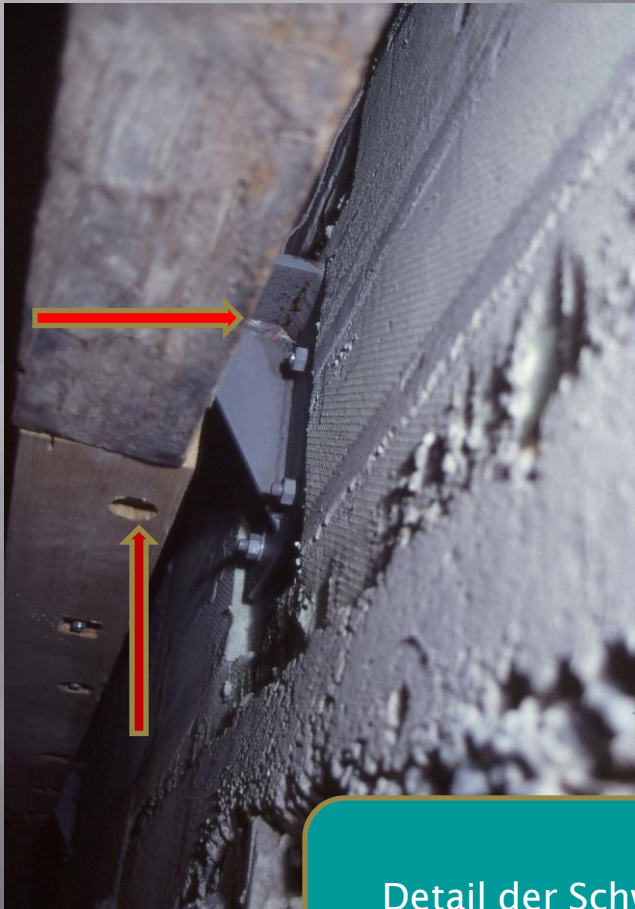
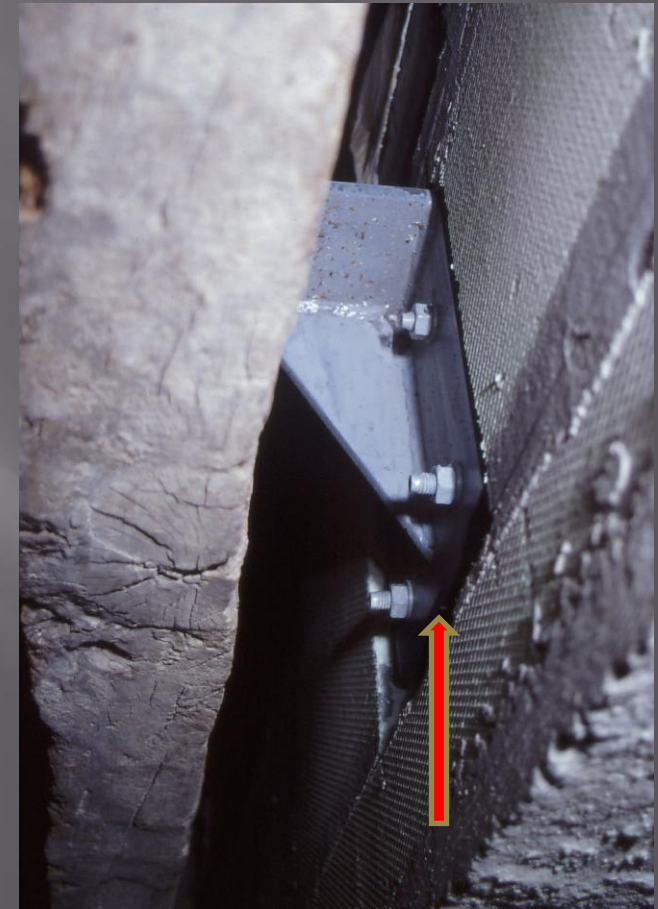
Wiedereinbau des südlichen Streichbalkens nach der Restaurierung.

Detail der Schwerlastanker zur Aufnahme der Streichbalken

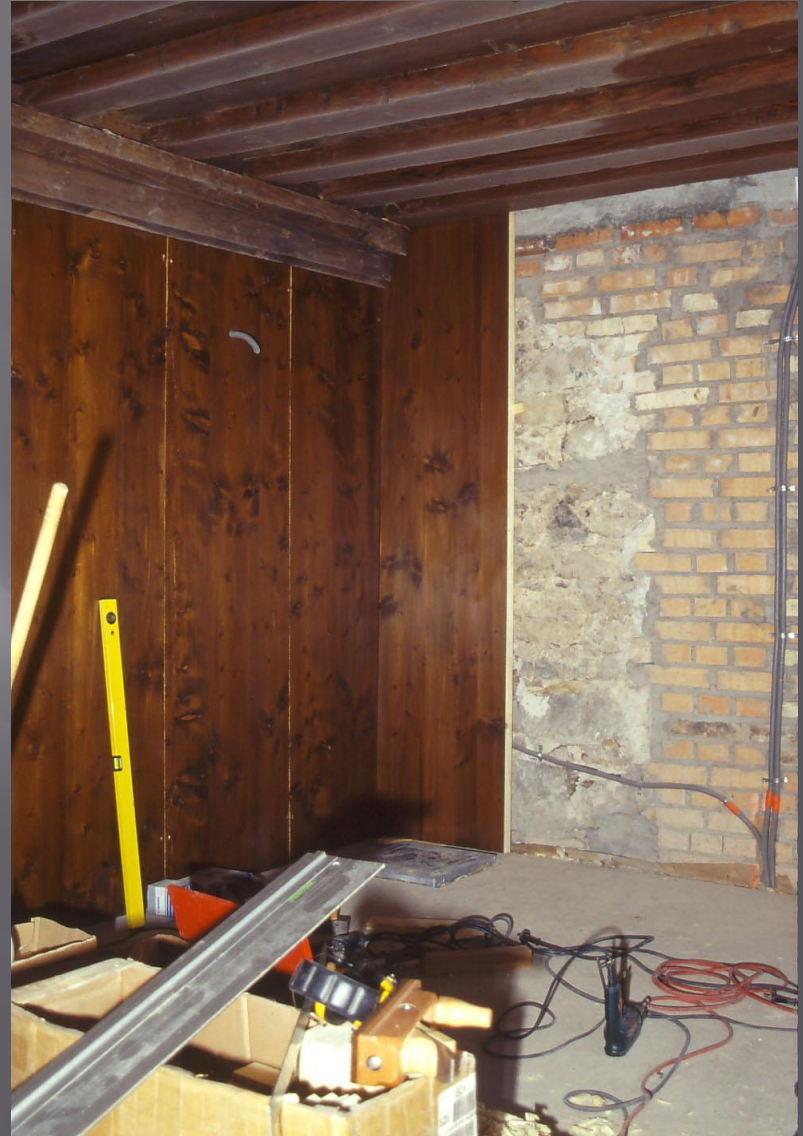
Wiedereinbau der Wandtäfer

Wiedereinbau der tragenden
Täferplatten aus über 70mm
starken verleimten
Bohlenständern. Auf der
Nordwand komplett
rekonstruiert.

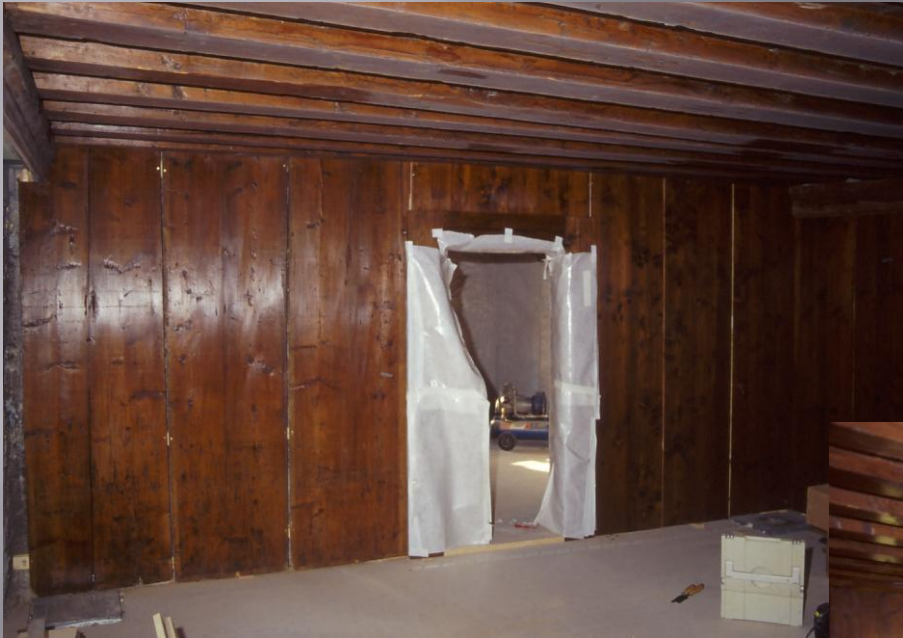
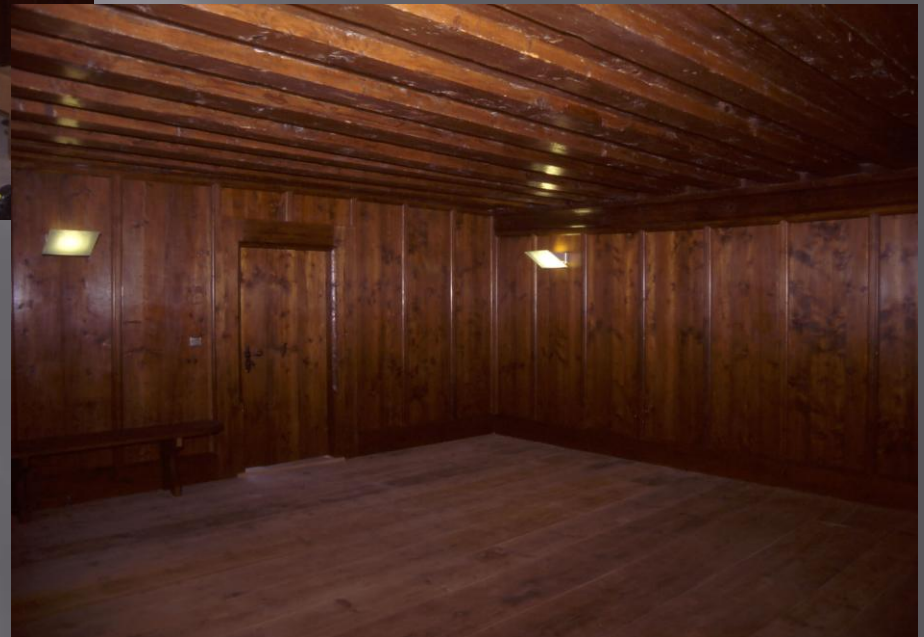
Wiedereinbau der Wandtäfer nach der Restaurierung.

Links:
Schon stehende Täferplatten
jedoch noch ohne
Fugenverleimung.

Rechts:
Fertige Wandabwicklung der
nordwestlichen Ecke.

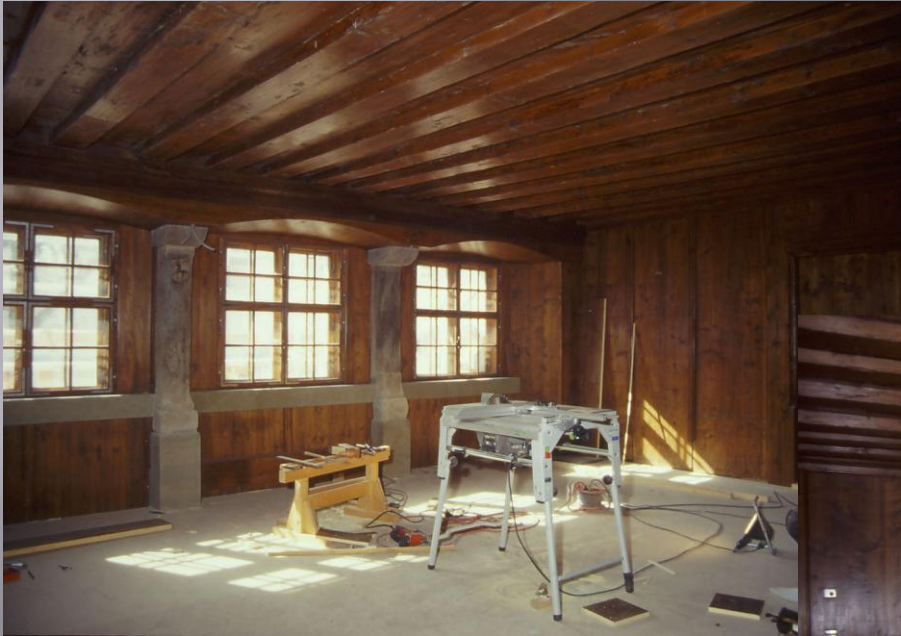
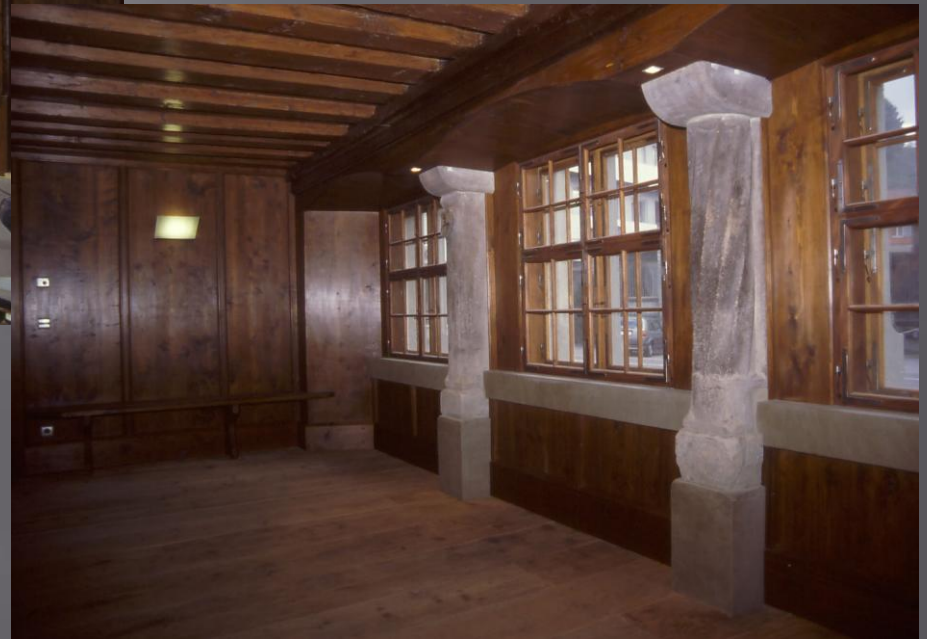
Wiedereinbau der Wandtäfer nach der Restaurierung.

Links:
Letzte Arbeiten am Triforium
hier Blick gegen Südwesten.

Rechts:
Fertige Fensterfront des
Triforiums hier Blick gegen
Südosten.
