*Konzeptentwicklung und Restaurierung eines
spätgotischen Hauses von 1468/69
Feldkirch –Vorarlberg
Rosengasse 3*

Bartsch Restaurierungen
Baudenkmalpflege – Holzobjekte
Raffael Bartsch
Restaurator, Zimmerermeister
Immenstadt Allgäu.

Vorgestellt durch:
Mag. Helge Bartsch
Historiker und Restaurator VDR

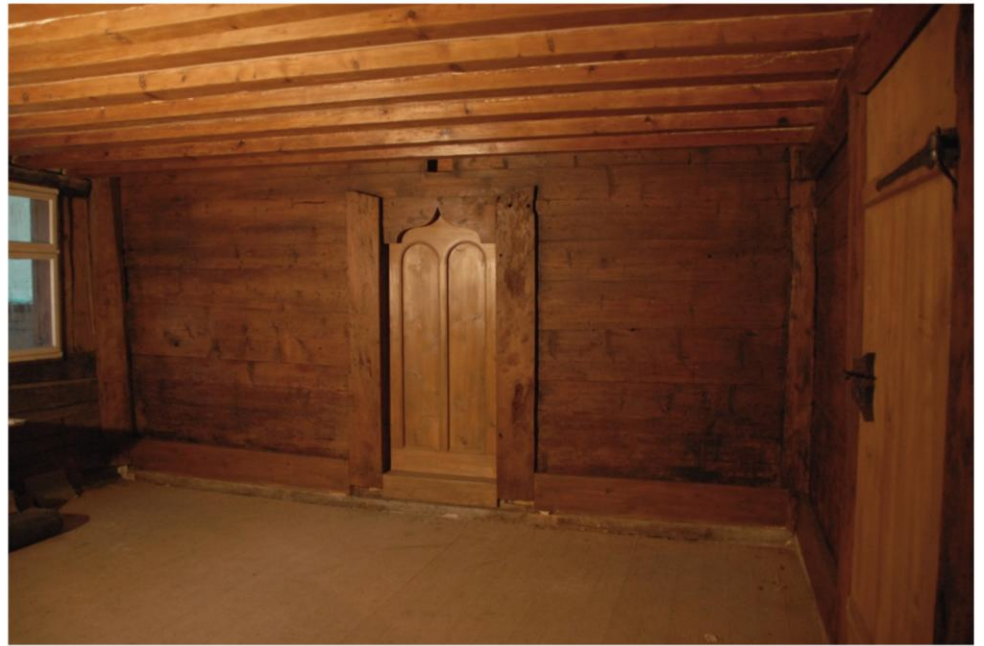
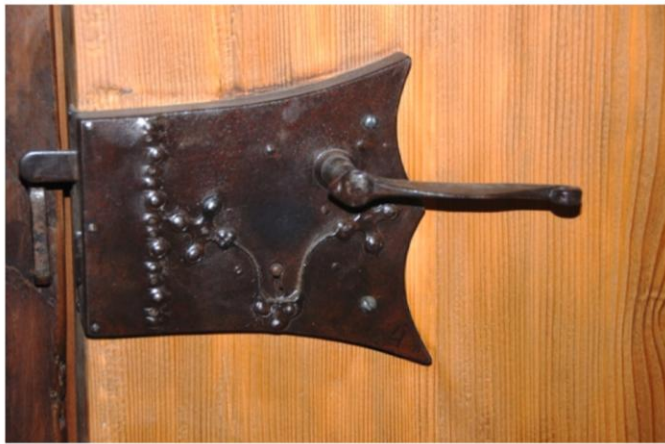
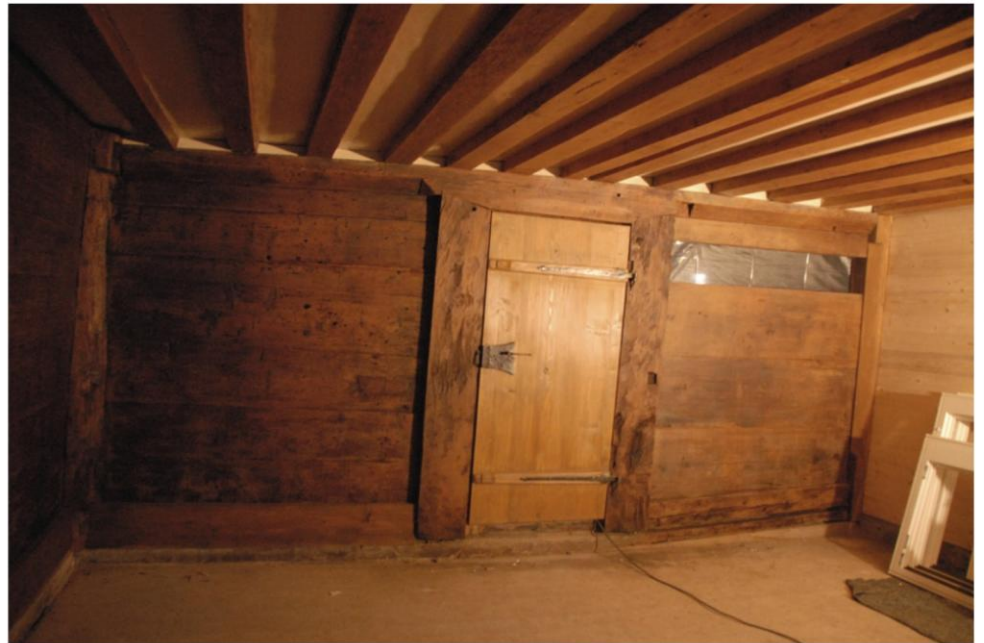
Gotische
Balkenstube
im 1. OG aus der
Erbauungszeit von
1469

Reinigung der Bohlenwände
mit dem Vakuumsaug-
verfahren und fertige
Wandscheibe nach
Türeinbau.

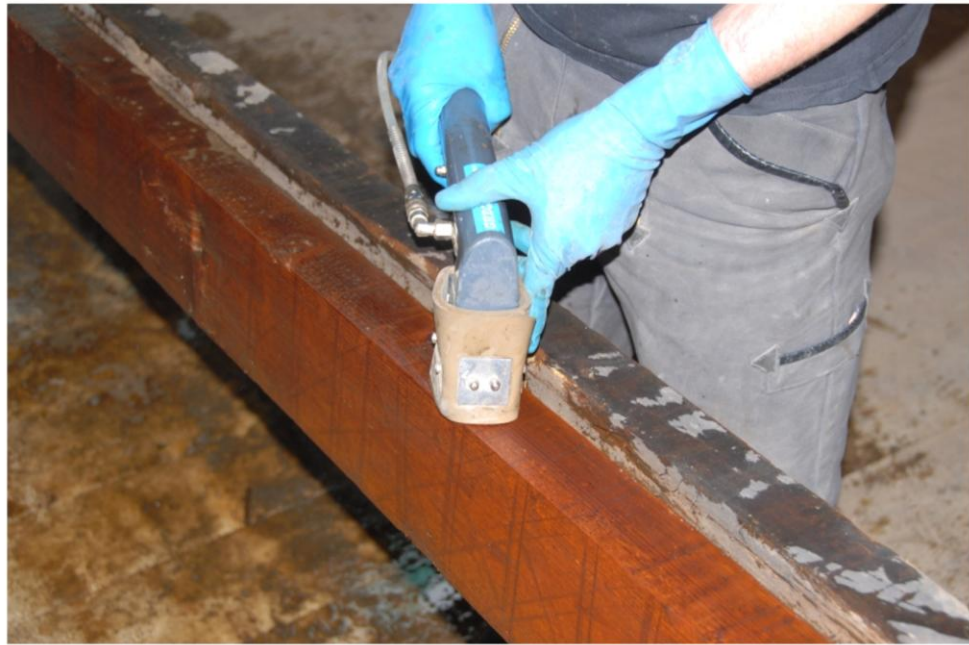
Die Balkendecke wies erhebliche mechanische Schadensbilder von Ausklinkungen und Abbeilungen auf. Da die Decke jedoch eine sehr gut erhaltene geritzte Oberfläche besaß wurde der Versetzung in einen Nachbarraum vom BDA zugestimmt, um diese Decke zeigen zu können.

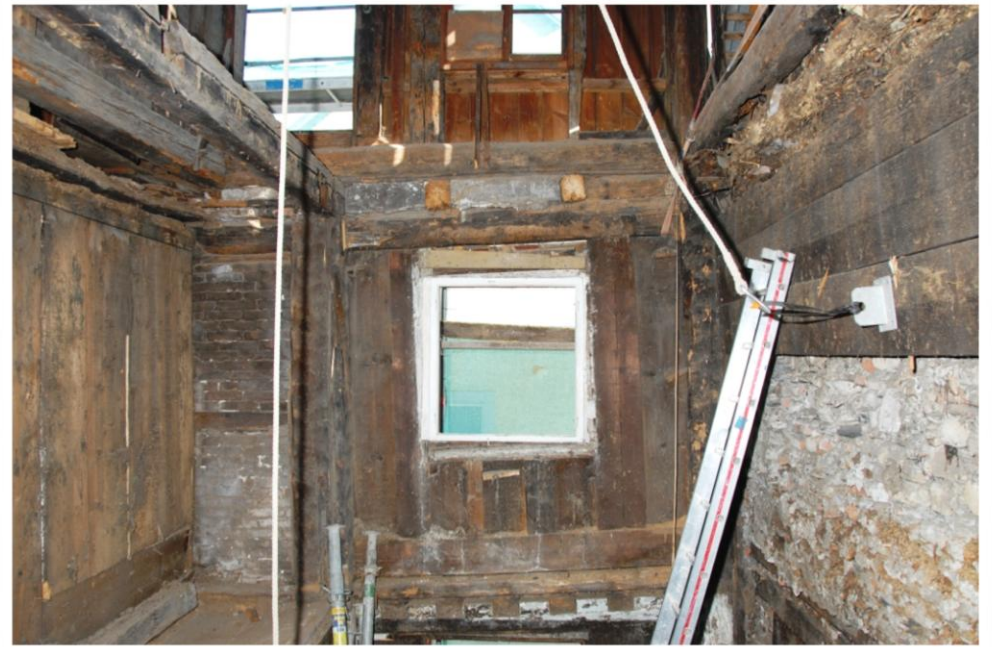
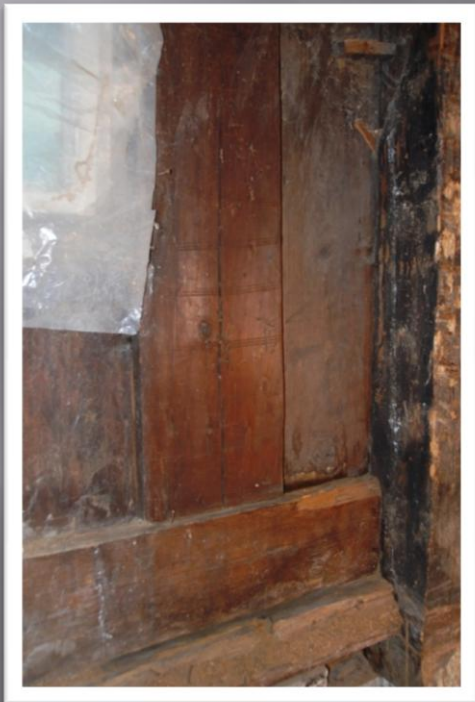
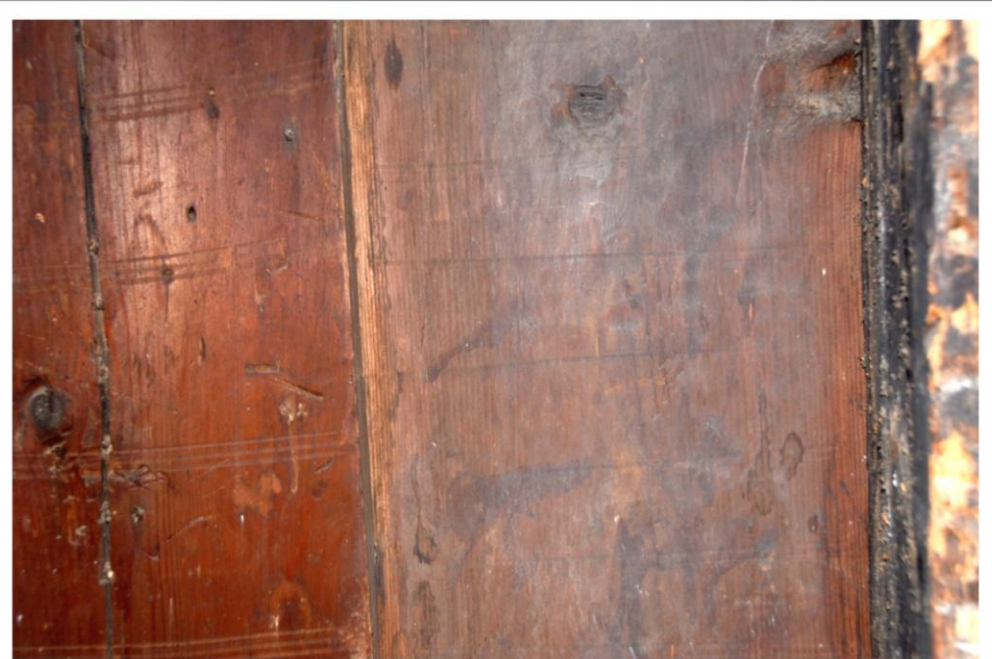
Die Außenwand im
2.OG zur Rosengasse
Die überschobene Balkenwand
weist noch den orig.
Oberflächenüberzug auf.

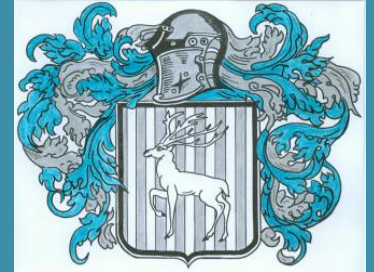
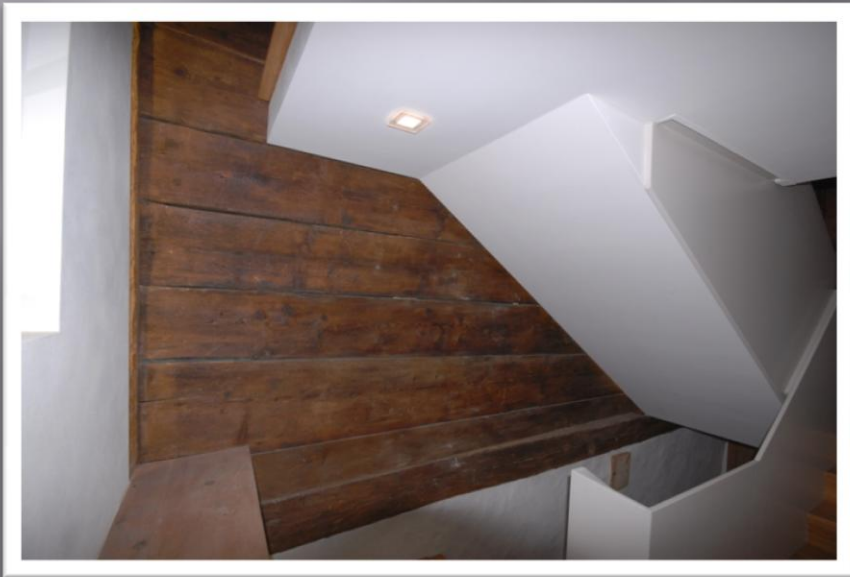
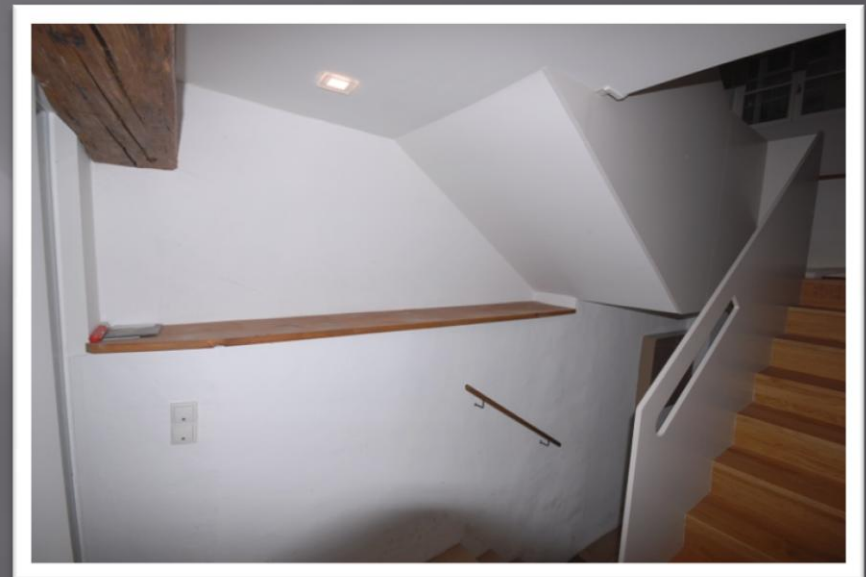
Der Bereich des neuen Treppenhauses

Rechts ist eine bauzeitliche Ständer-Bohlenwand zu sehen, die Treppenanlage wurde modern gestaltet.

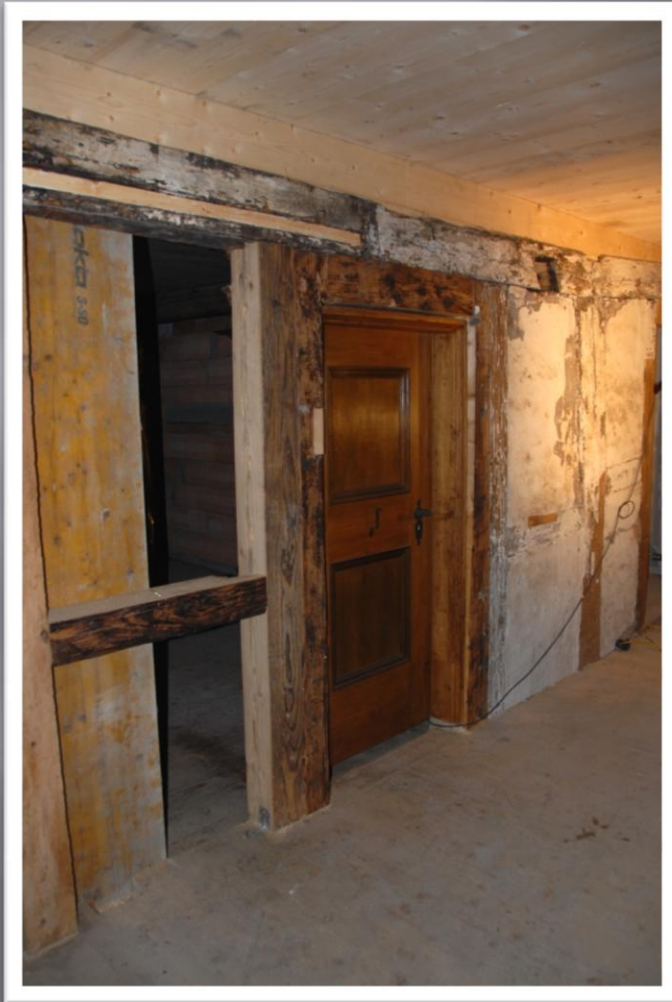
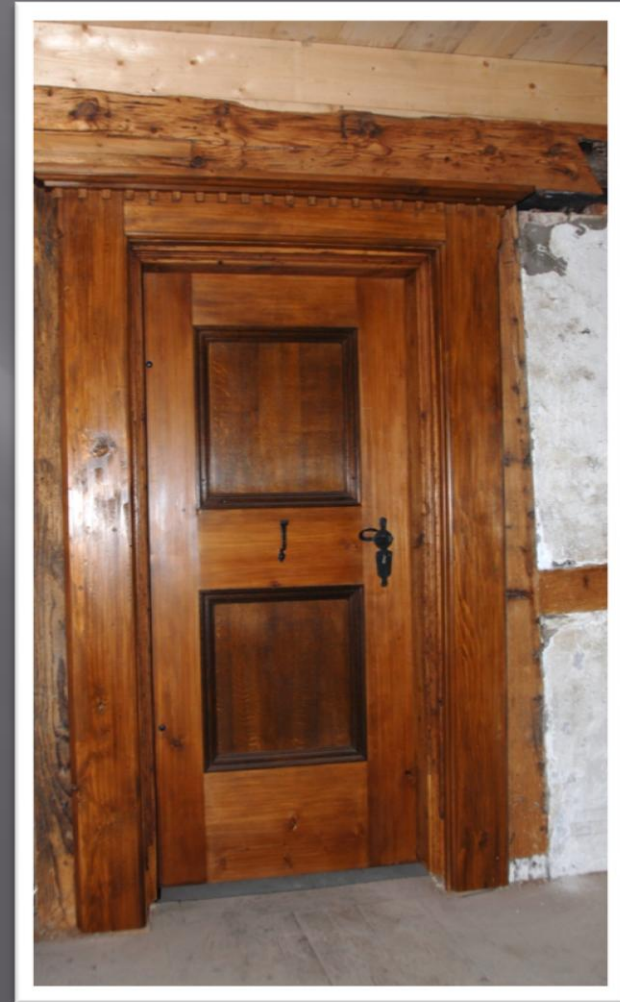
Innenwand in Hausgang des 2. OG

Die Fachwerkbalken müssen freigelegt werden.
Rechts der fertige Türstock mit Türblatt zur Stube .
