RESTAURIERUNG EINER BAROCKEN RAHMEN- FÜLLUNGSTÄFER -- FASSADE

MAG. PHIL. HELGE BARTSCH

HISTORIKER - RESTAURATOR

DORNBIRN SCHMELZHÜTTERWEG

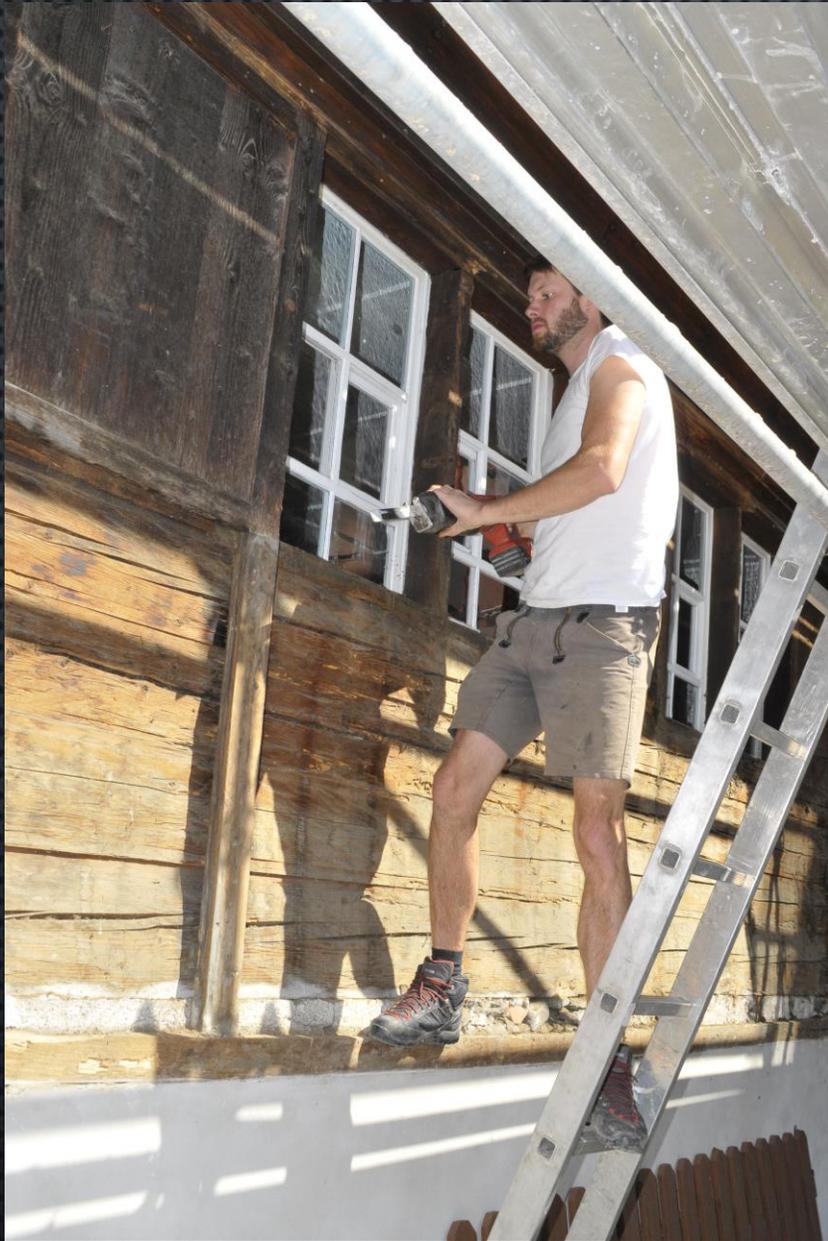
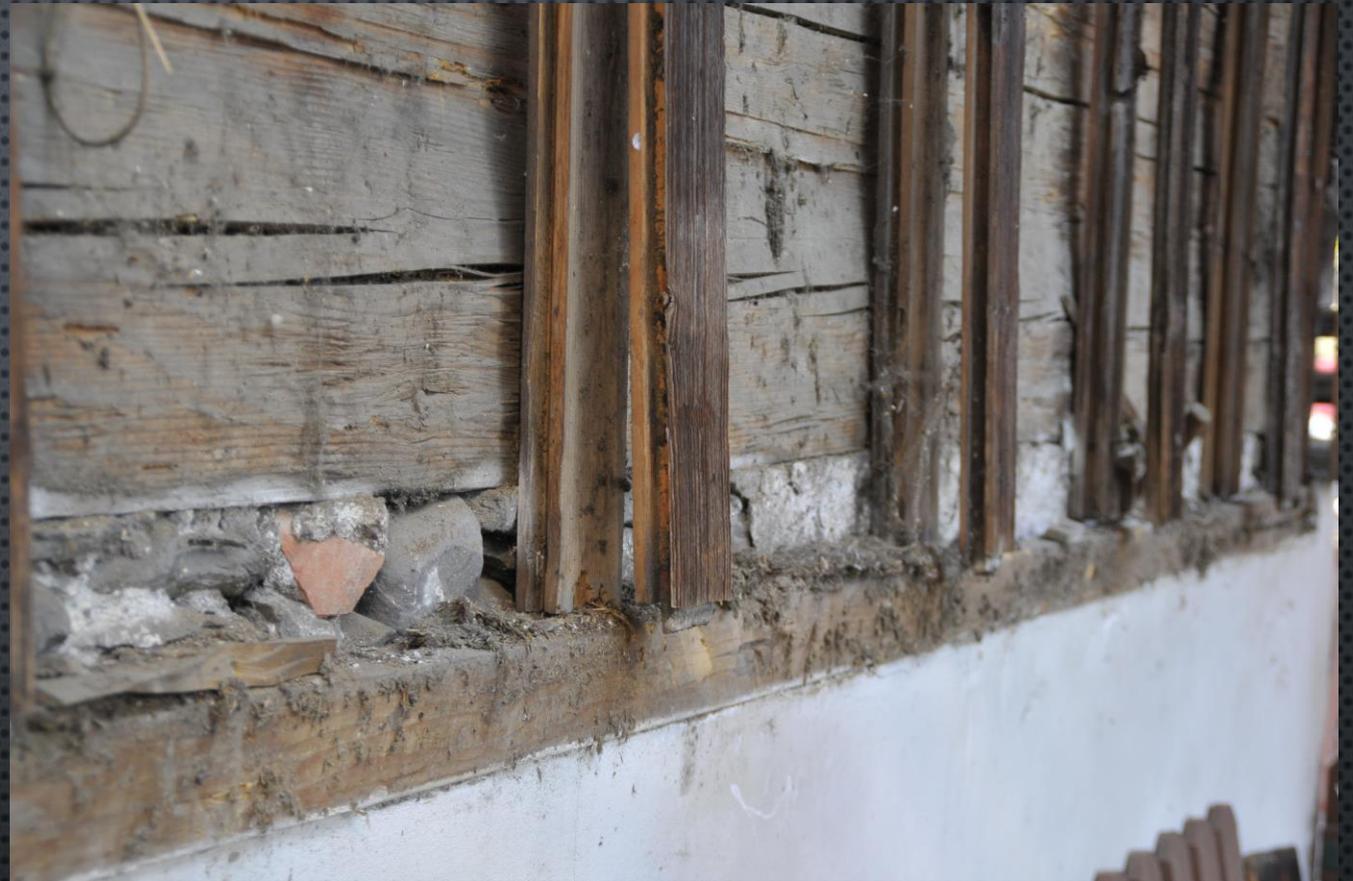
Demontage der überlagernden
Täferebene

Exakte Kartierung aller Einzelteile

Die Ablösung der Rahmen konnte nur durch Trennung der Vernagelungen mit einem Metallsägeblatt ausgeführt werden.

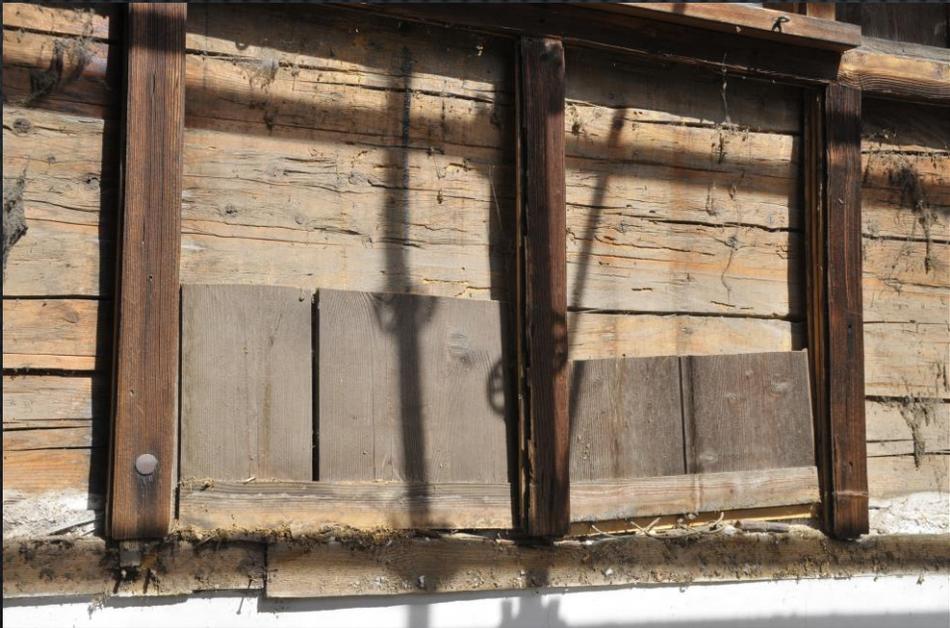
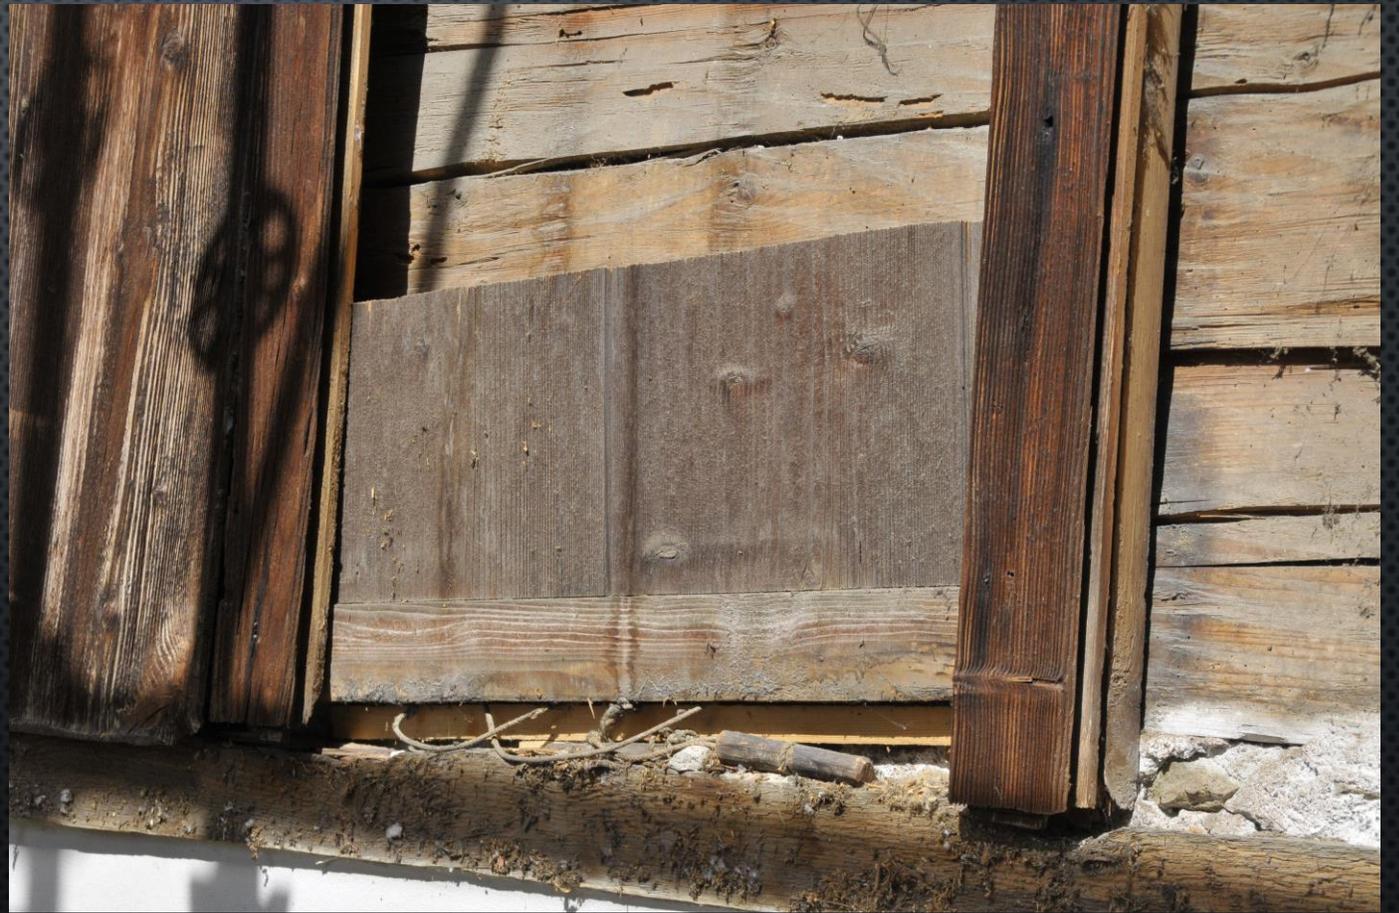
Durch den Neueinbau einer Fensteranlage Ende der 90er Jahre wurden die historischen Zugläden einfach abgeschnitten. Die Fragmente lagen am unteren Ende der Laufnut.
Das Zugseil mit Zugholz lag ebenfalls noch hinter dem Täfer.

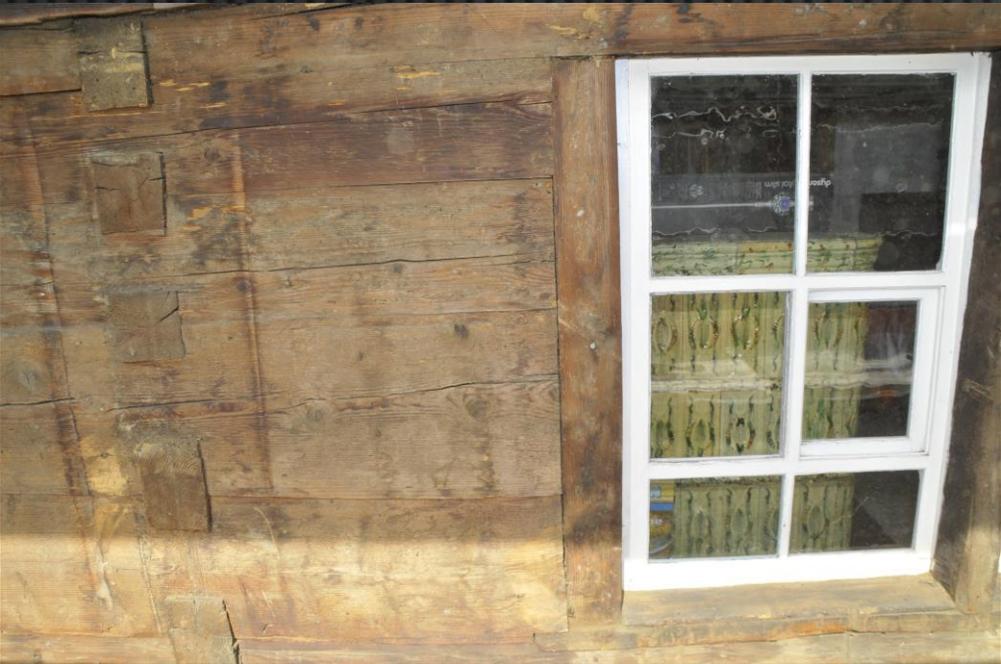
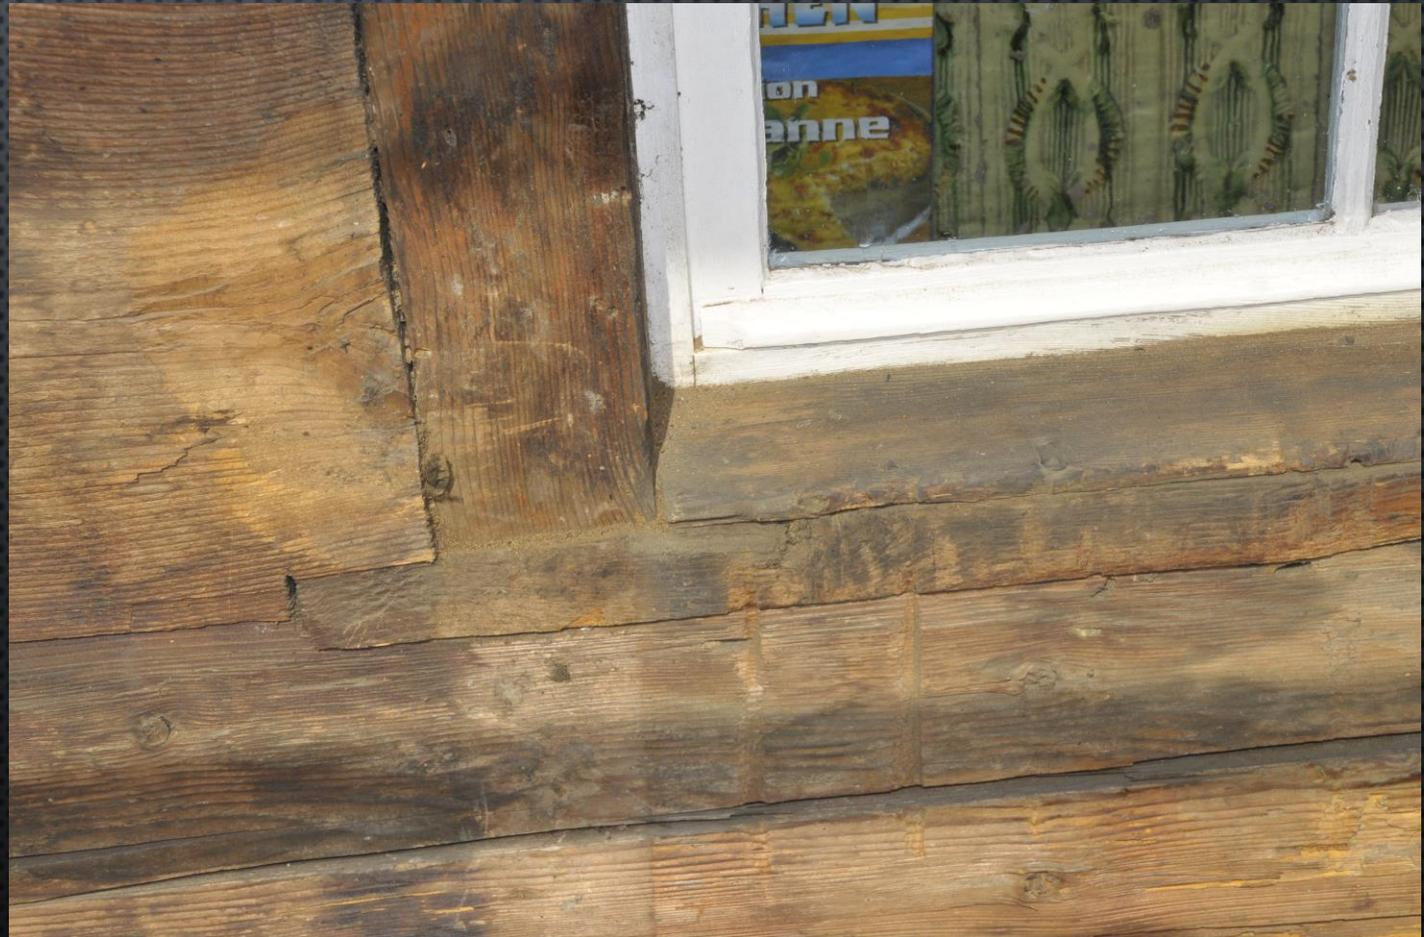
Der Blockbau aus dem Ende des 17. Jh. zeigt noch keine größeren Schadensbilder. Obwohl es sich hier um die SW Seite des Gebäudes handelt.

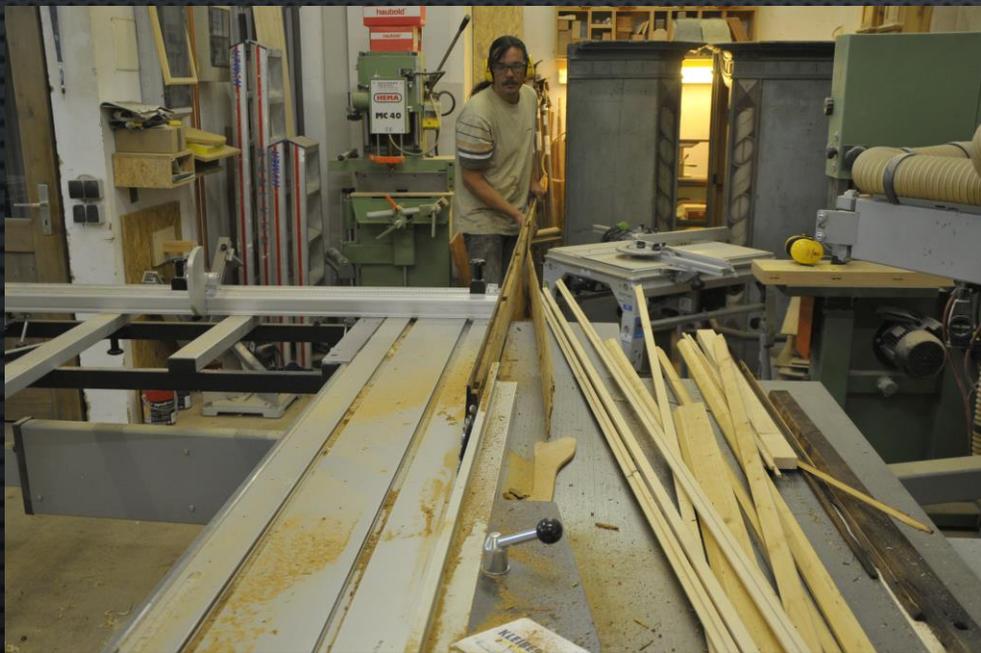
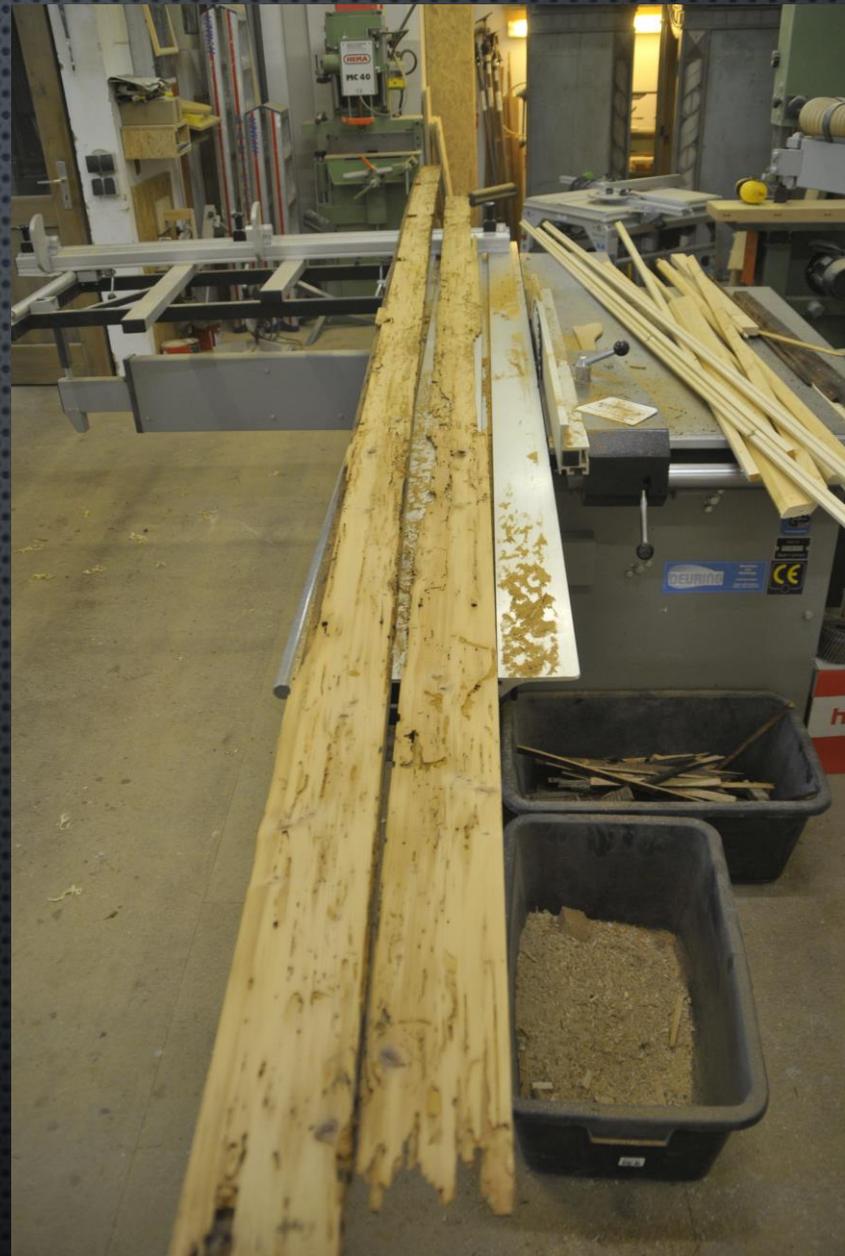
Auftrennen der stark
durch früheren
Hausbockbefall
geschädigten
Rahmensubstanz.
